Zustandsbericht / Minderwertgutachten

Auftraggeber ALD AutoLeasing D GmbH Ford Lease, Nedderfeld 95, 22529 Hamburg
Besichtigung 29.09.2025

Erstzulassung	11.09.2023	Fahrzeugart	Personenkraftwagen
Hersteller	Ford	Typ / Verkaufsbez.	Kuga (2020->) / Kuga 2.5 Duratec Plug-in-Hybrid PHEV ST-Line X (EU)
Aufbauart	Geländewagen	Türen	5
Fahrzeug-Ident.-Nr.	WF0FXXWPMHPY49382	HSN / TSN	8566 / BTM
DAT Europa-Code®	012851020220001	DAT Marktindex	DE002 6429
Km-Stand abgelesen	18256	Nächste HU §29 StVZO	09 / 2026
Energiequelle / Kraftstoff	Hybr.B/E ext.aufl.	Zylinderanzahl	
Leistung (kW)	112	Hubraum (ccm)	2488
Getriebe	Automatik	Felgen	Leichtmetall
Farbe	Chroma-Blau Metallic / Metallic / PN4FT0	Es wird unterstellt, dass die Gesamtaufleistung dem abgelesenen Km-Stand entspricht.

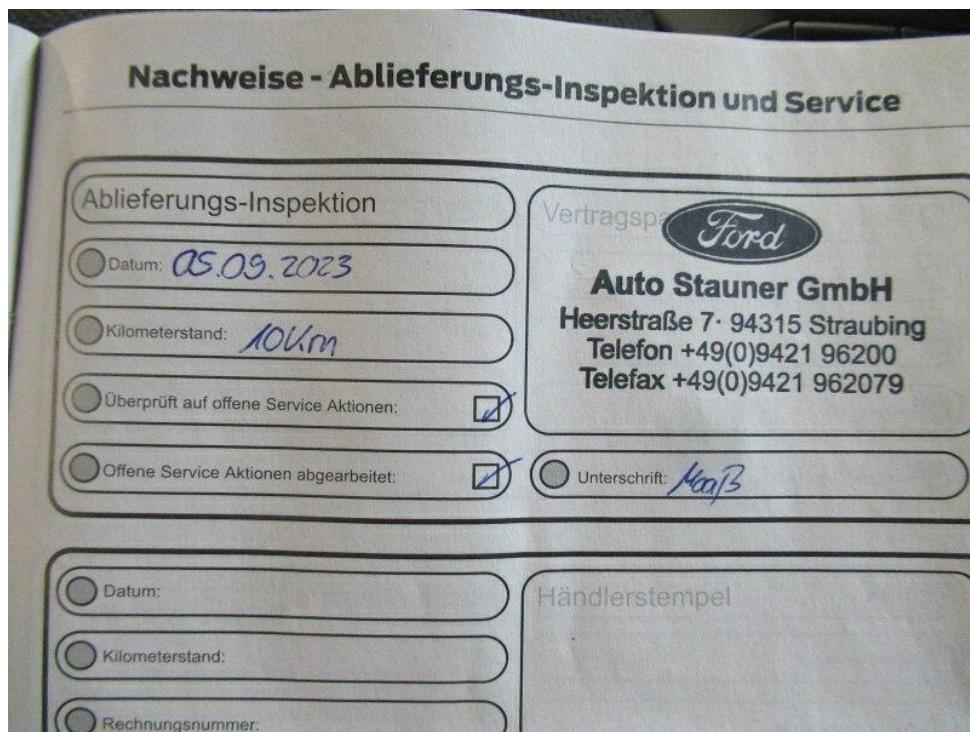
Wartungsnachweis: fehlt

1. Service fällig (Bild 7)
2. Seitenteil hinten links, eingedellt, smart repair (Bild 8, 9)

Bild 7 : Wartungsnachweise
Service fällig

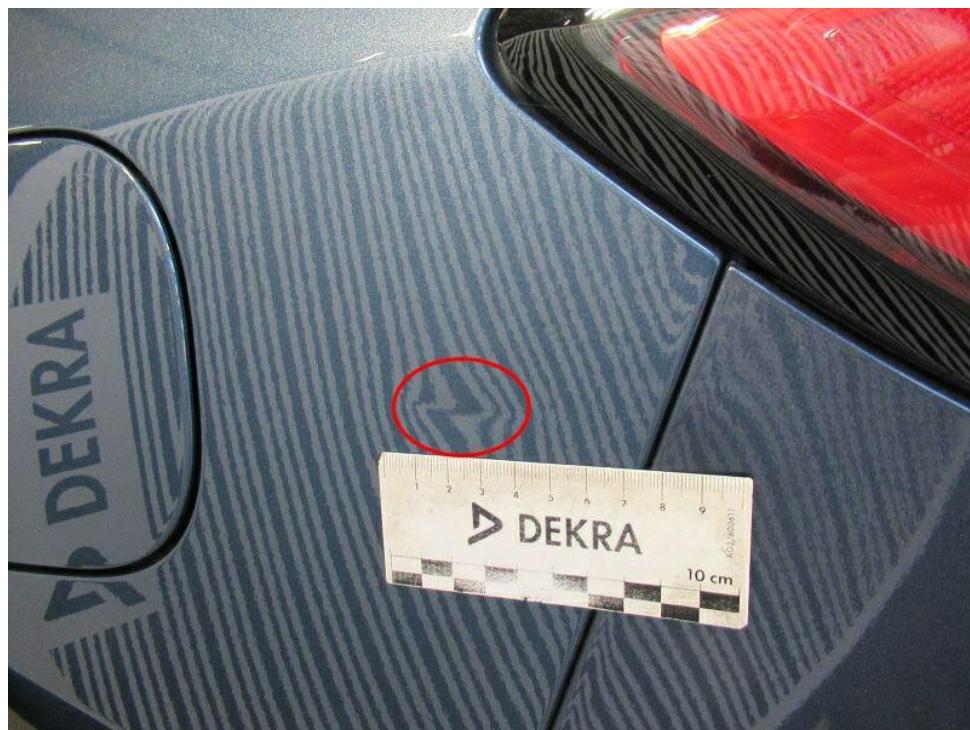
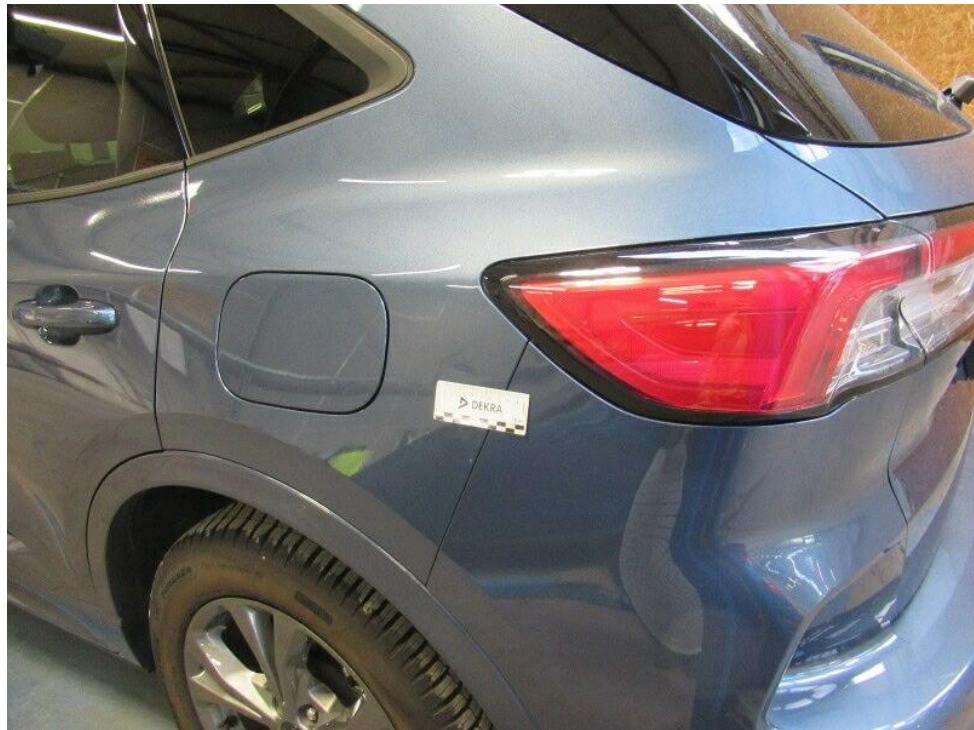
Bild 8 : Seitenteil hinten links, eingedellt, smart repair

Bild 9 : Seitenteil hinten links, eingedellt, smart repair
