**TÜV SÜD Auto Plus GmbH**  
Gutenbergstr. 13  
70771 Leinfelden-Echterdingen

Besichtigungsdatum: 03.03.2025  
**Protokollnummer:** 38660408  
Erstellt durch: Martin Helm  
Besichtigt durch: Baumgartner

**WF0JXXGAHJMG64144**

## Zustandsbericht

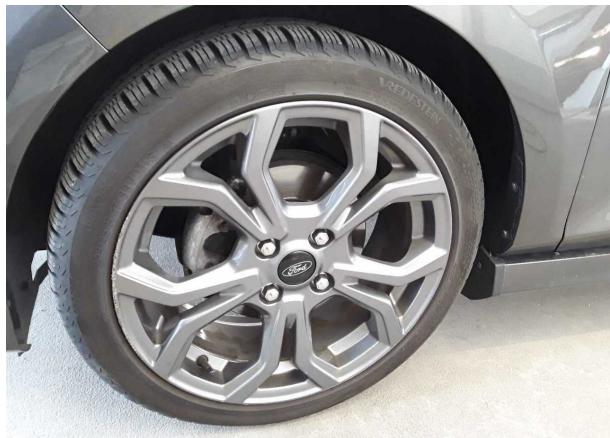
Nr.	Bauteilgruppe	Beschreibung
1	Rad/Reifen	Leichtmetallfelge vorn links (Materialabrieb) - verkratzt / verschürt - erneuern
2	Rad/Reifen	Leichtmetallfelge vorn rechts (Materialabrieb) - verkratzt / verschürt - erneuern
3	Stossfänger hinten	Stossfänger hinten - Delle / Lackschaden - instandsetzen und lackieren

**Beschädigung #1:** Rad/Reifen: Leichtmetallfelge vorn links (Materialabrieb) - verkratzt / verschürt - erneuern

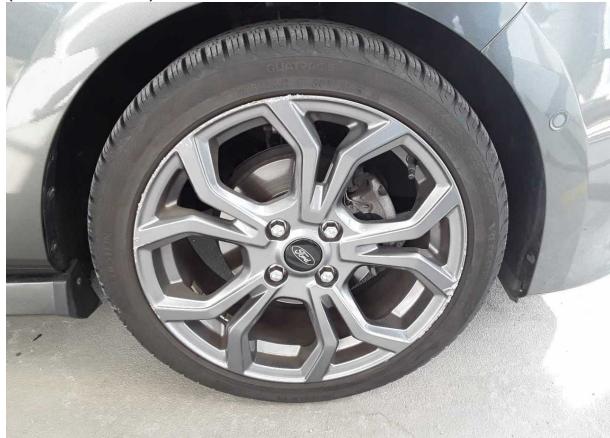
**Beschädigung #2:** Rad/Reifen: Leichtmetallfelge vorn rechts (Materialabrieb) - verkratzt / verschürt - erneuern

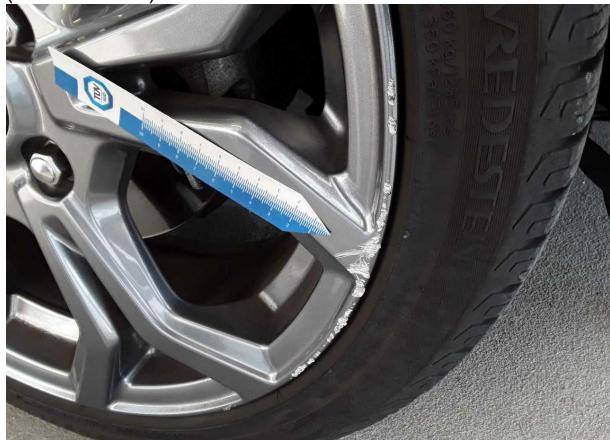
**Beschädigung #2:** Rad/Reifen: Leichtmetallfelge vorn rechts (Materialabrieb) - verkratzt / verschürt - erneuern

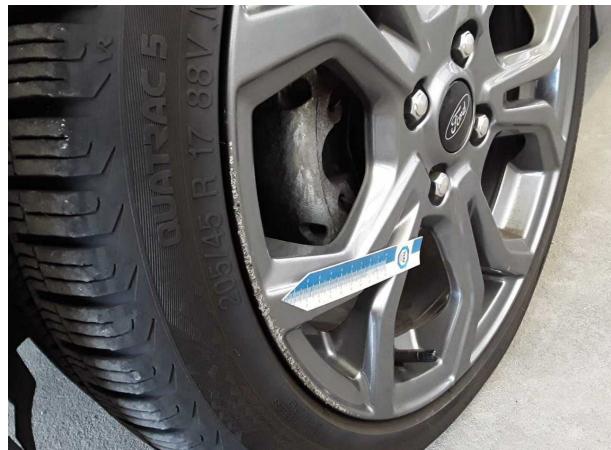
**Beschädigung #1:** Rad/Reifen: Leichtmetallfelge vorn links (Materialabrieb) - verkratzt / verschürt - erneuern

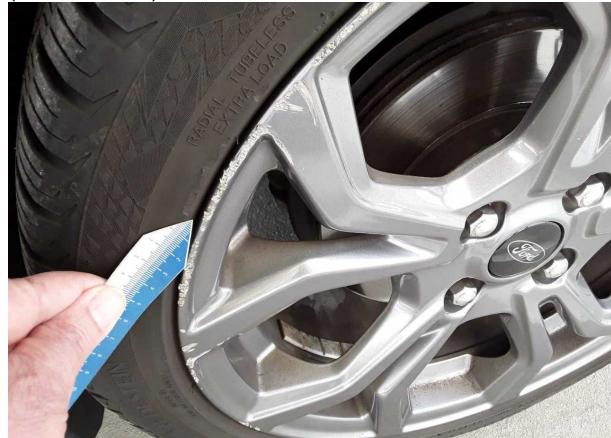
**Beschädigung #2:** Rad/Reifen: Leichtmetallfelge vorn rechts (Materialabrieb) - verkratzt / verschürt - erneuern

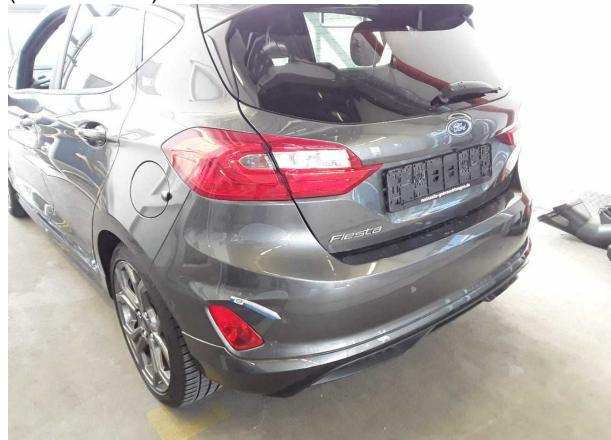
**Beschädigung #3:** Stoßfänger hinten: Stoßfänger hinten - Delle / Lackschaden - instandsetzen und lackieren

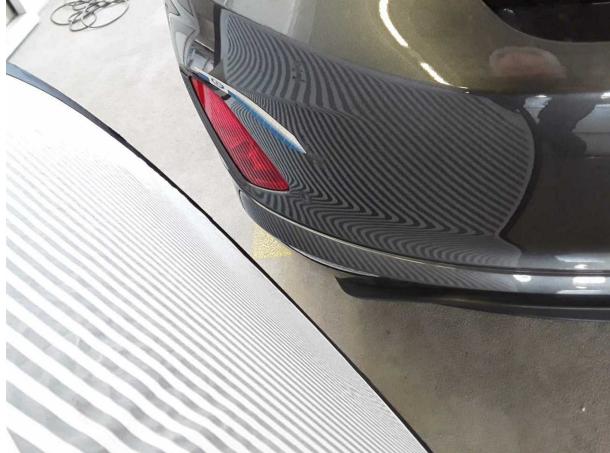
**Beschädigung #3:** Stossfänger hinten: Stossfänger hinten - Delle / Lackschaden - instandsetzen und lackieren

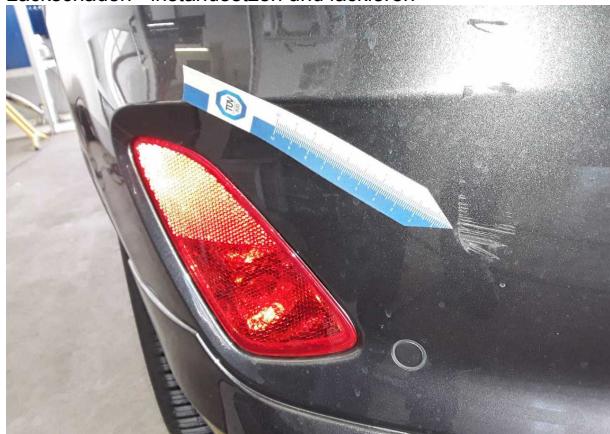
**Beschädigung #3:** Stossfänger hinten: Stossfänger hinten - Delle / Lackschaden - instandsetzen und lackieren

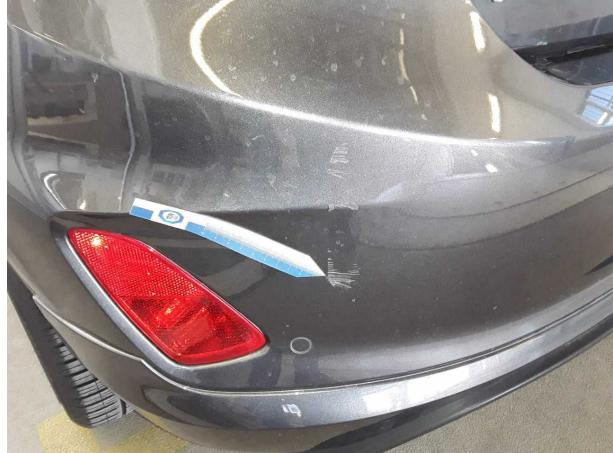
**Beschädigung #3:** Stossfänger hinten: Stossfänger hinten - Delle / Lackschaden - instandsetzen und lackieren

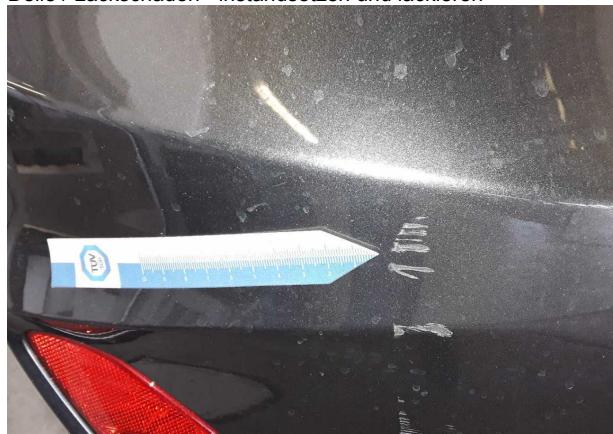
**Beschädigung #3:** Stossfänger hinten: Stossfänger hinten - Delle / Lackschaden - instandsetzen und lackieren

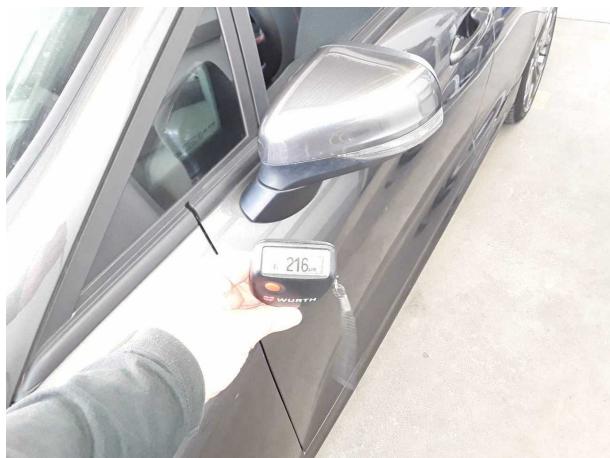
**Nachlackierung 1:** Tür vorne links

Nr.	Ort
1	Tür vorne links, fachgerecht ausgeführt
