Zustandsbericht / Minderwertgutachten

Auftraggeber ALD AutoLeasing D GmbH Ford Lease, Nedderfeld 95, 22529 Hamburg
Besichtigung 17.09.2025

Erstzulassung	08.09.2022	Letzte Zulassung	08.09.2022
Fahrzeugart	Personenkraftwagen	Hersteller	Ford
Typ / Verkaufsbez.	Fiesta (CE1)(2017->) / Fiesta 1.0 EcoBoost Hybrid ST-Line (EURO 6d)	Aufbauart	Limousine
Türen	5	Sitzplätze	5
Fahrzeug-Ident.-Nr.	WF0JXXGAHJNT26112	HSN / TSN	8566 / BUF
DAT Europa-Code®	012851320120022	DAT Marktindex	DE01K 6325
Km-Stand abgelesen	70686	Nächste HU §29 StVZO	09 / 2025
Energiequelle / Kraftstoff	Hybr.Benzin/E	Zylinderanzahl	3
Leistung (kW)	92	Hubraum (ccm)	999
Schadstoffklasse:	EURO6;WLTP;AP;PI/CI; M, Getriebe / Gänge N1 I	Getriebe / Gänge	Schaltgetriebe / 6
Felgen	Leichtmetall	Farbe / Farbe	Schwarz / Metallic / PN4GM0 / Schwarz

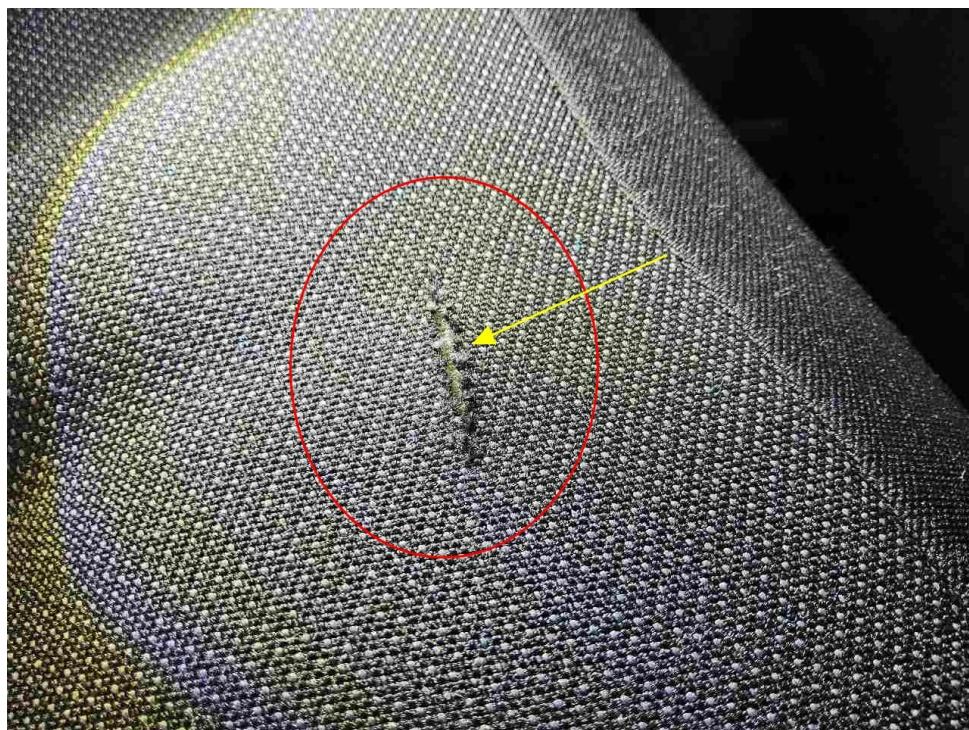
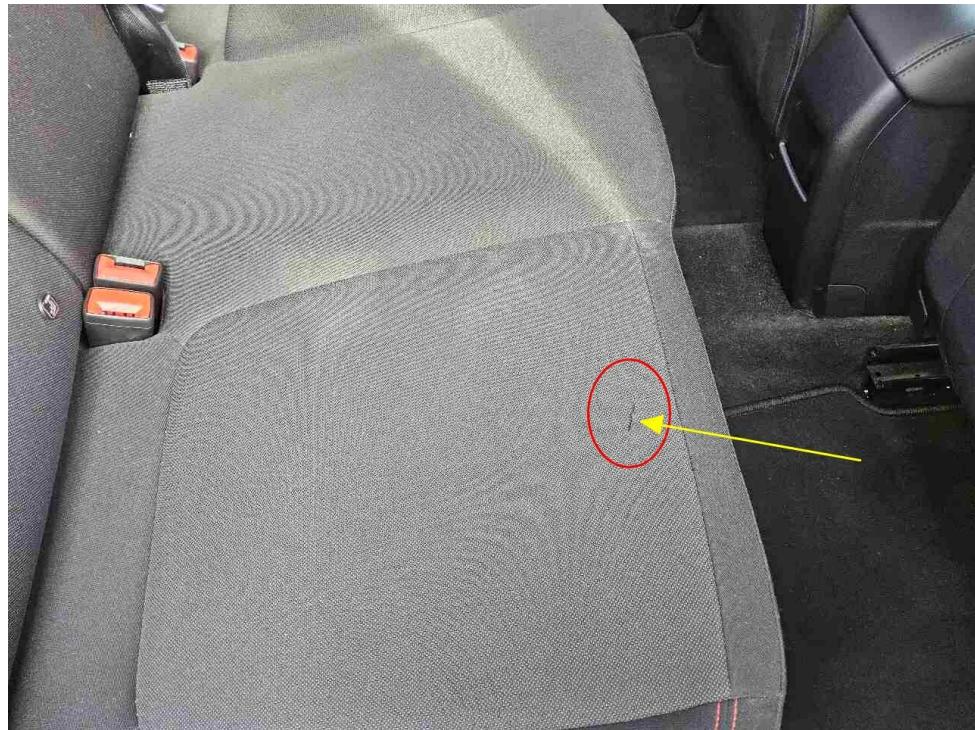
Bild 8 : Bezug Rücksitze gerissen

Bild 9 : Bezug Rücksitze gerissen

1. Bezug Rücksitze gerissen, erneuern (Bild 8, 9)
2. Felge lackiert vorne rechts verschrammt, smart repair (Bild 18, 19)
3. Felge lackiert hinten rechts verschrammt, smart repair (Bild 20)
4. Fußmatte Fahrerseite loch, erneuern (Bild 21)
5. Tür vorne links Lackierung, zerkratzt, smart repair
6. Stoßfänger vorne Unterhalb, verschrammt, smart repair
7. Seitenteil hinten links, mehrfach eingedellt, smart repair
8. Motorhaube, mehrfach eingedellt, smart repair

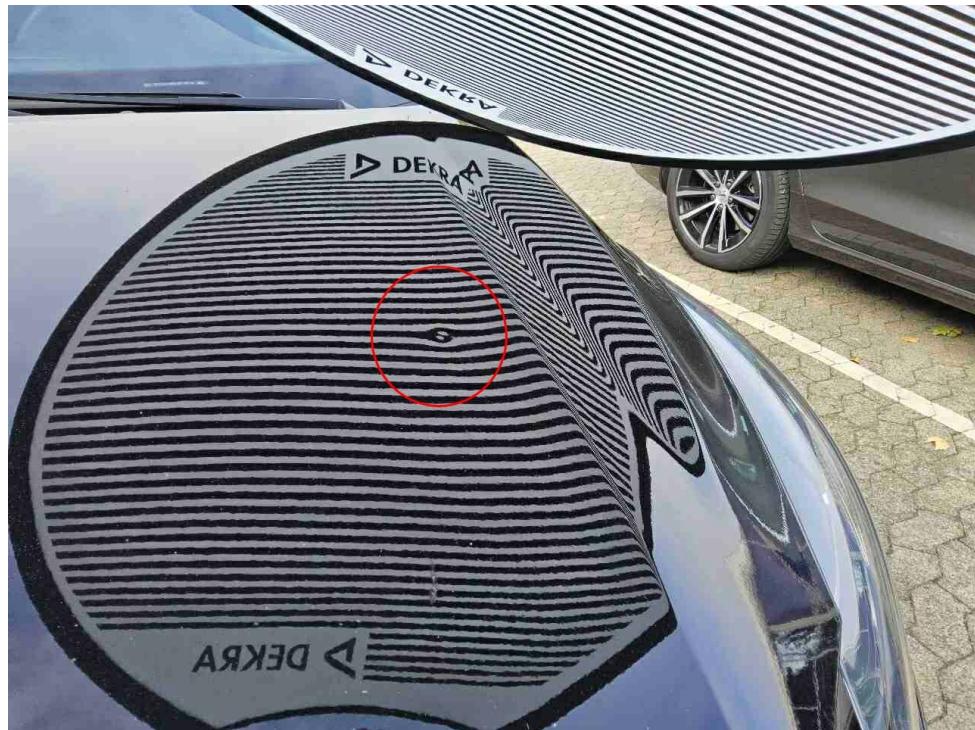
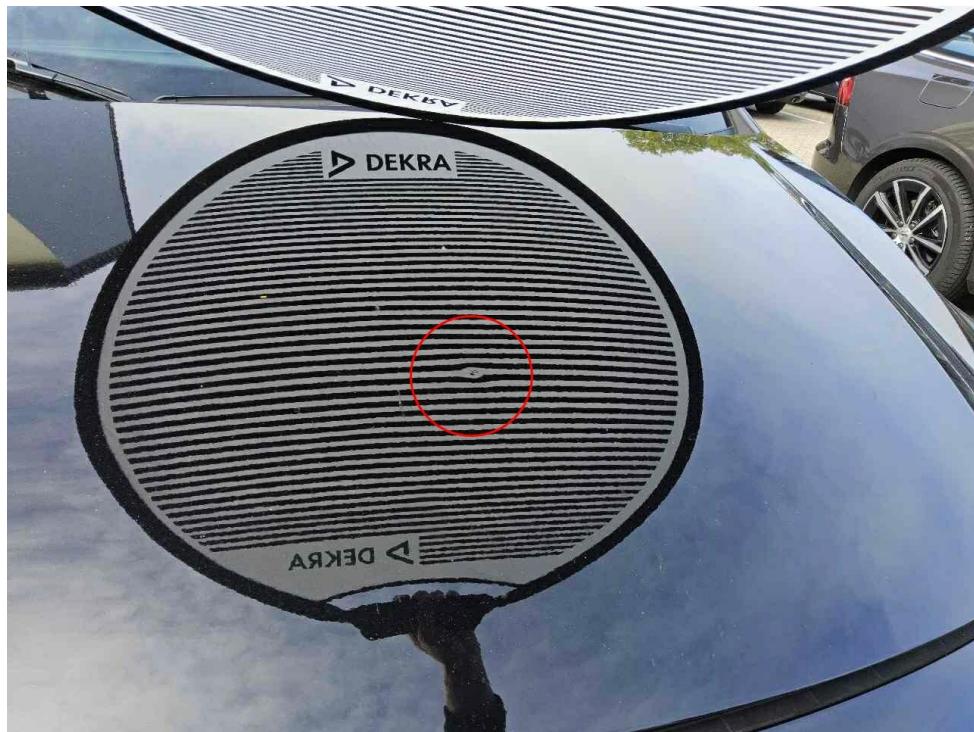
Bild 10 : Motorhaube mehrfach eingedellt

Bild 11 : Motorhaube mehrfach eingedellt

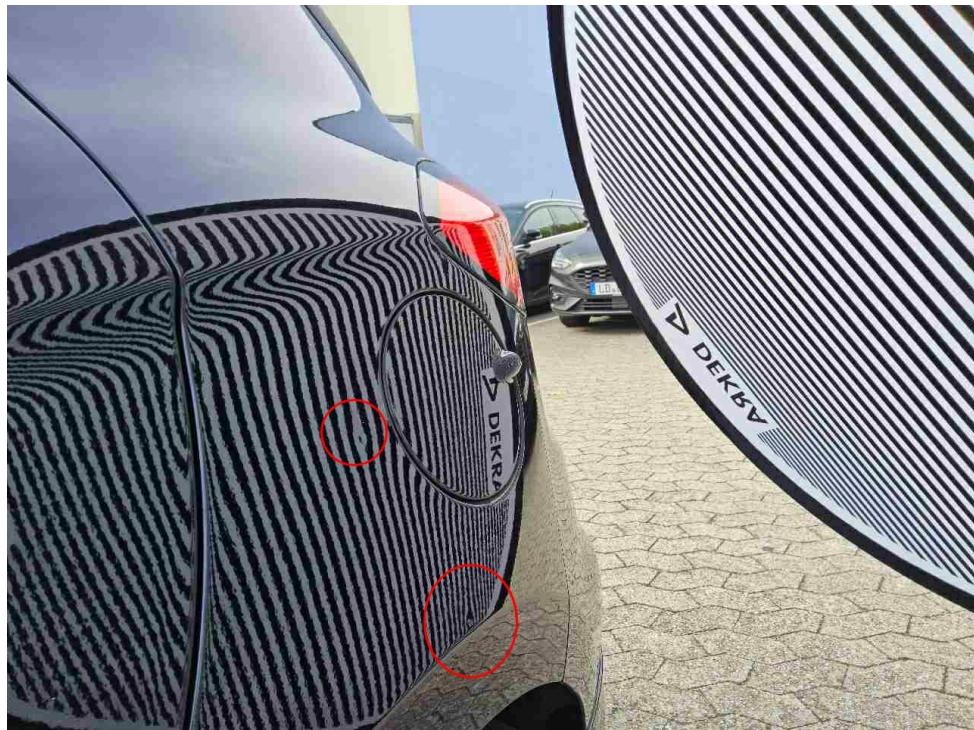
Bild 12 : Seitenwand hinten links mehrfach eingedellt

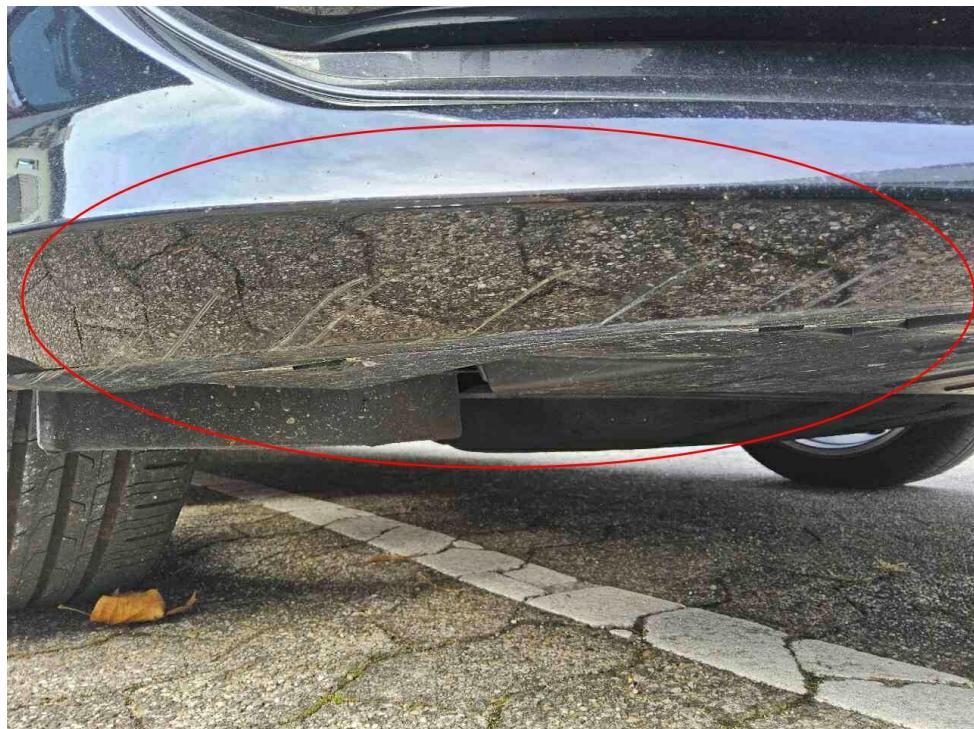
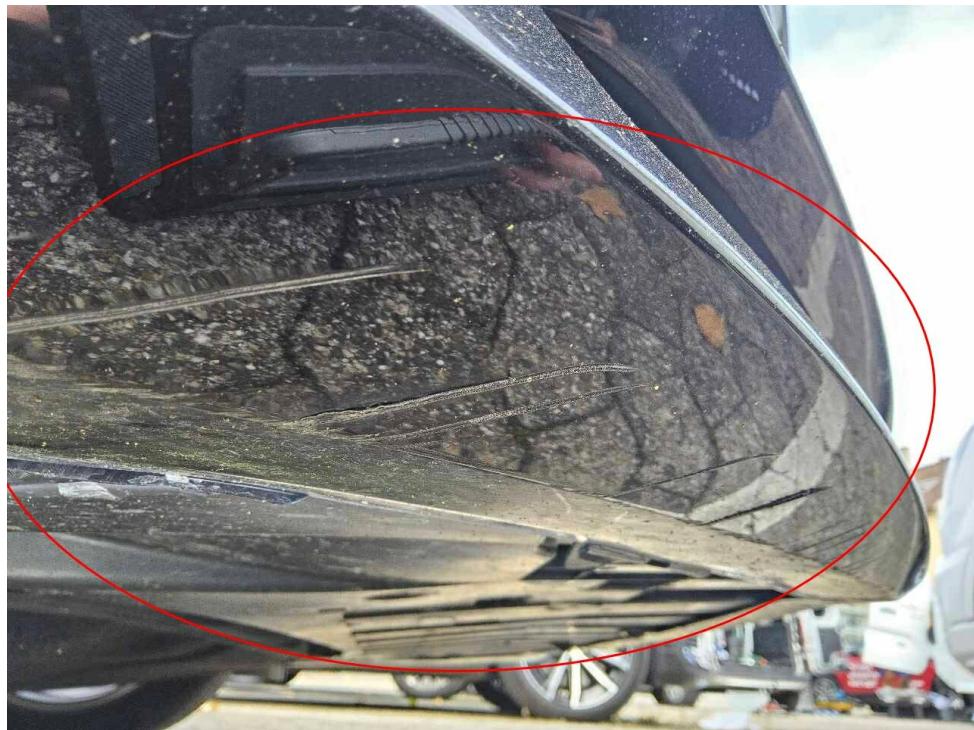
Bild 13 : Stoßfänger vorne unterhalb verschrammt

Bild 14 : Stoßfänger vorne unterhalb verschrammt

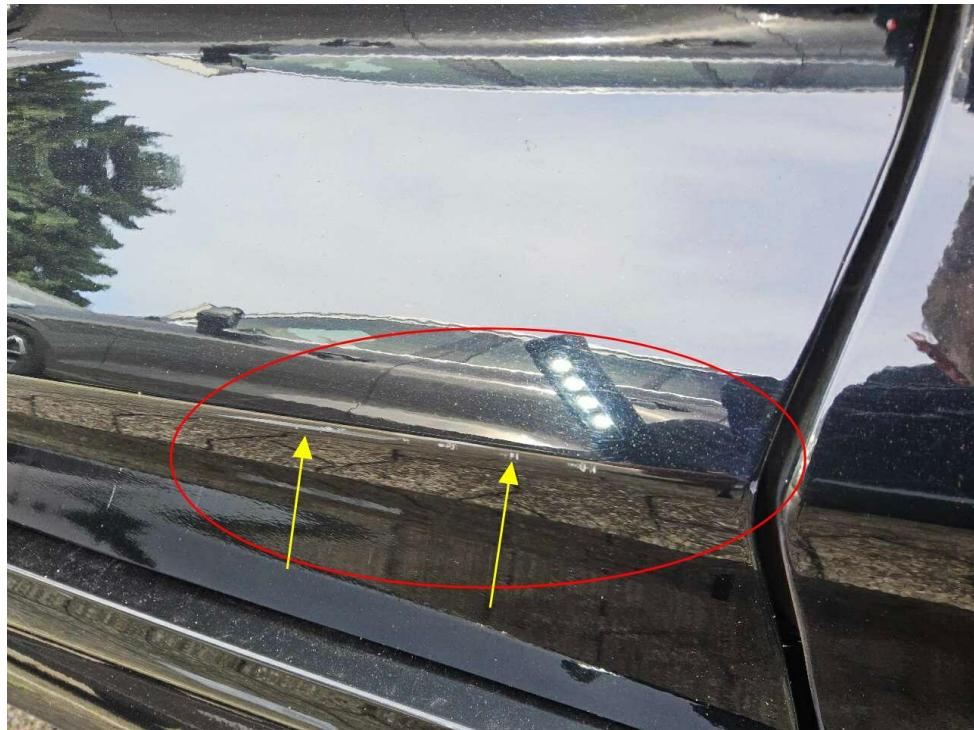
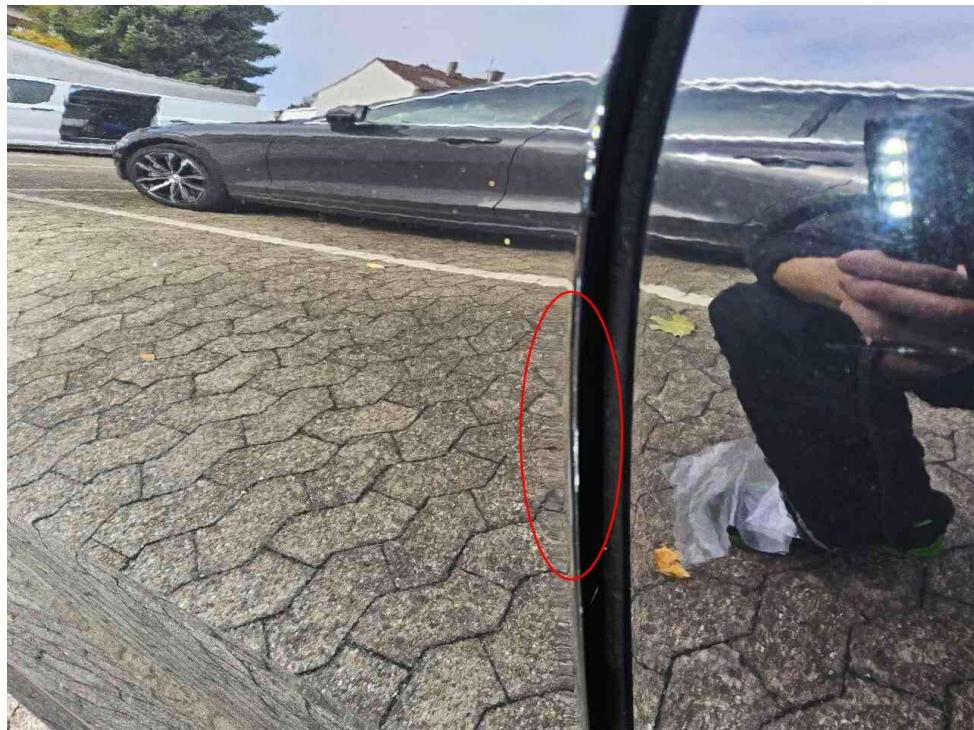
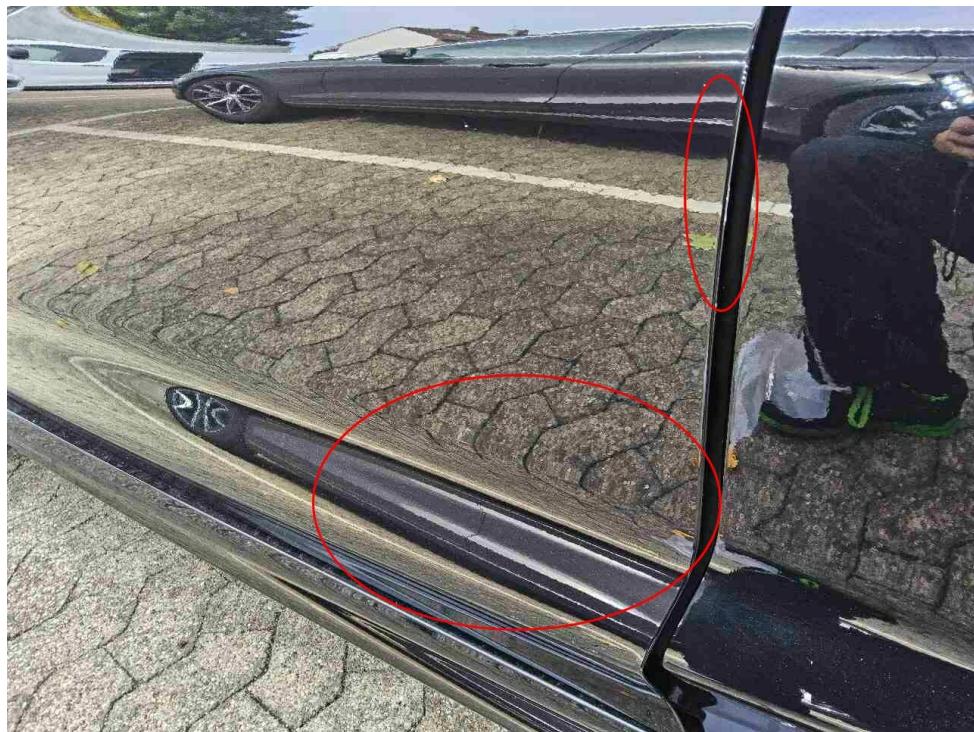
Bild 15 : Türe vorne links verkratzt

Bild 16 : Türe vorne links verkratzt

Bild 17 : Türe vorne links verkratzt

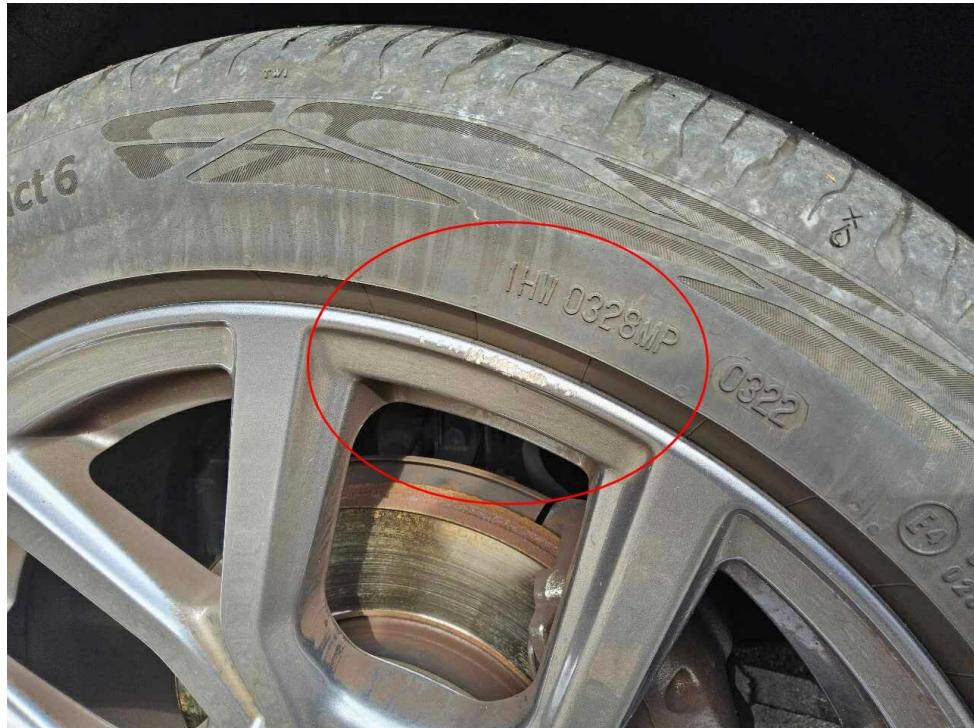
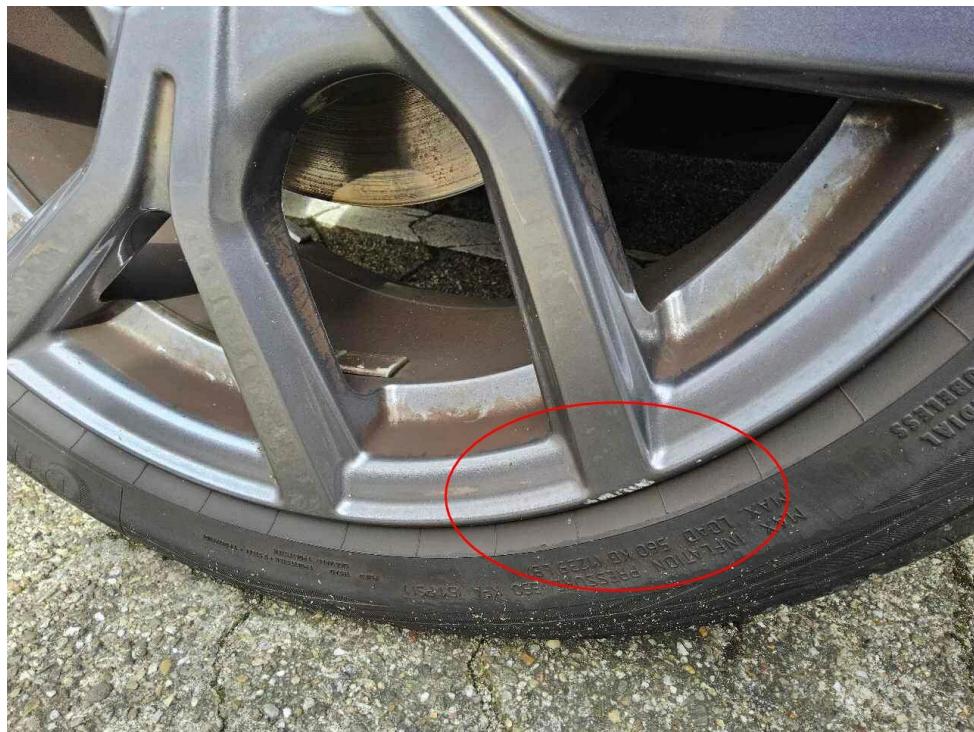
Bild 18 : Felge lackiert vorne rechts verschrammt

Bild 19 : Felge lackiert vorne rechts verschrammt

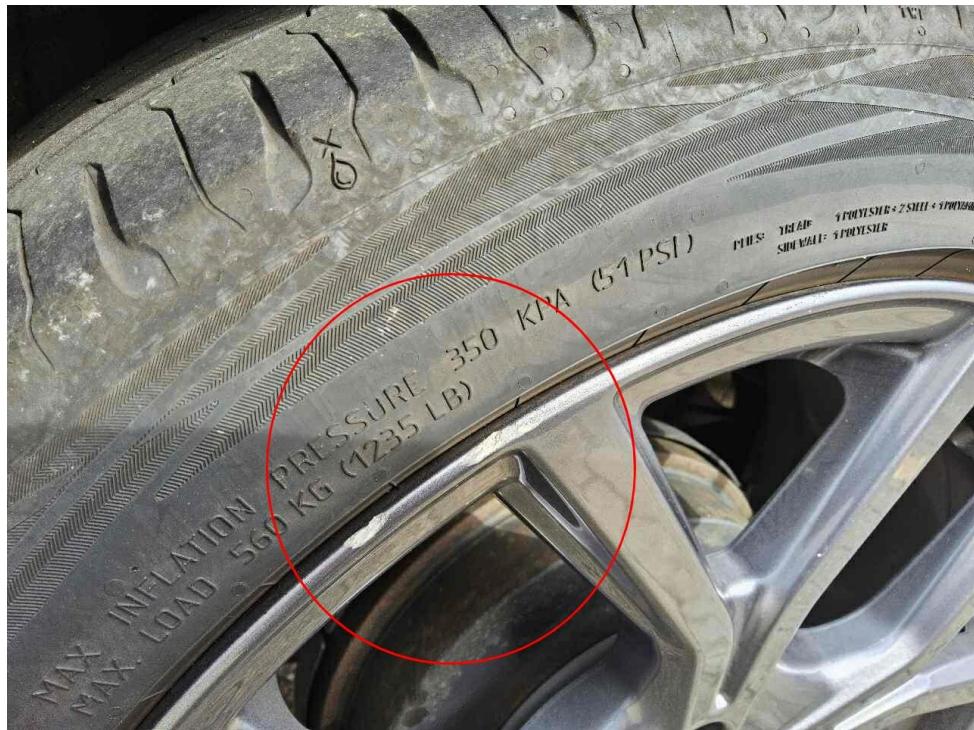
Bild 20 : Felge lackiert hinten rechts verschrammt

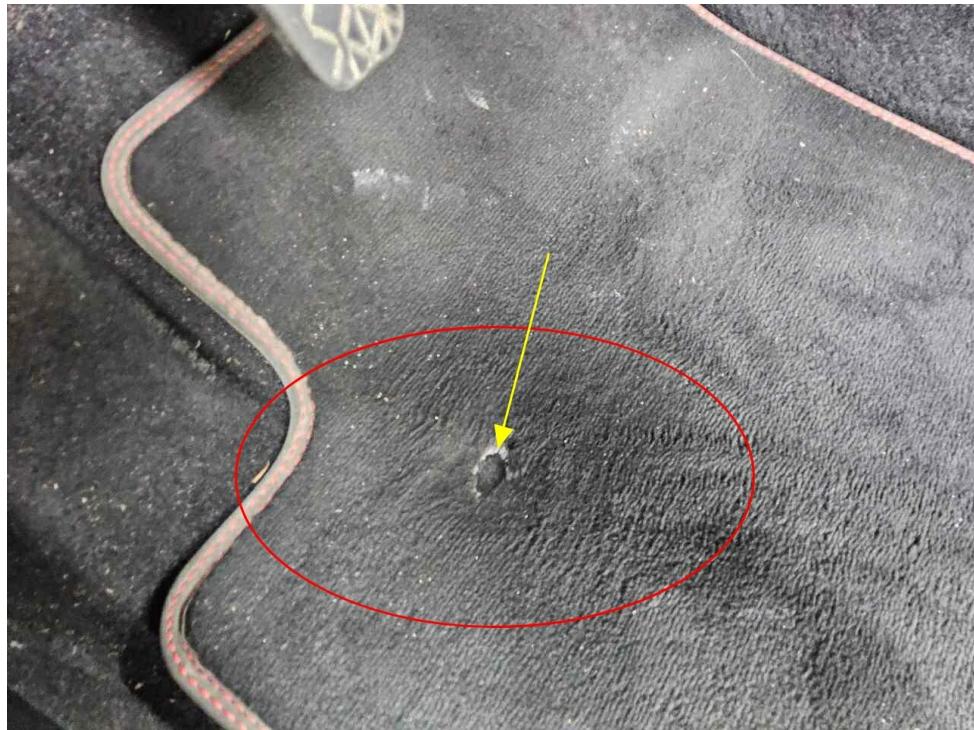
Bild 21 : Fußmatte Fahrerseite Loch
