Zustandsbericht / Minderwertgutachten

Auftraggeber ALD AutoLeasing D GmbH Ford Lease, Nedderfeld 95, 22529 Hamburg
Besichtigung 18.10.2024

Erstzulassung	17.09.2020	Fahrzeugart	Personenkraftwagen
Hersteller	Ford	Typ / Verkaufsbez.	S-MAX (CDR)(2015->) / S-Max 2.0 EcoBlue Titanium Start/Stopp (EURO 6d-T)
Aufbauart	Kombi	Türen	5
Sitzplätze	5	Fahrzeug-Ident.-Nr.	WF0JXXWPCJLD09071
HSN / TSN	8566 / BKM	DAT Europa-Code®	012851750100009
DAT Marktindex	DE00C 6072	Km-Stand abgelesen	71250
Nächste HU §29 StVZO	09 / 2025	Energiequelle / Kraftstoff	Diesel
Zylinderanzahl		Leistung (kW)	110
Hubraum (ccm)	1997	Schadstoffklasse:	EURO6;W;PI/CI; M, N1 I
Antriebsart	Frontantrieb	Getriebe	Schaltgetriebe /
Felgen	Leichtmetall	Farbe (Hersteller) / Farbe	Frost-Weiß / Uni / PN3GZ0 / Weiß

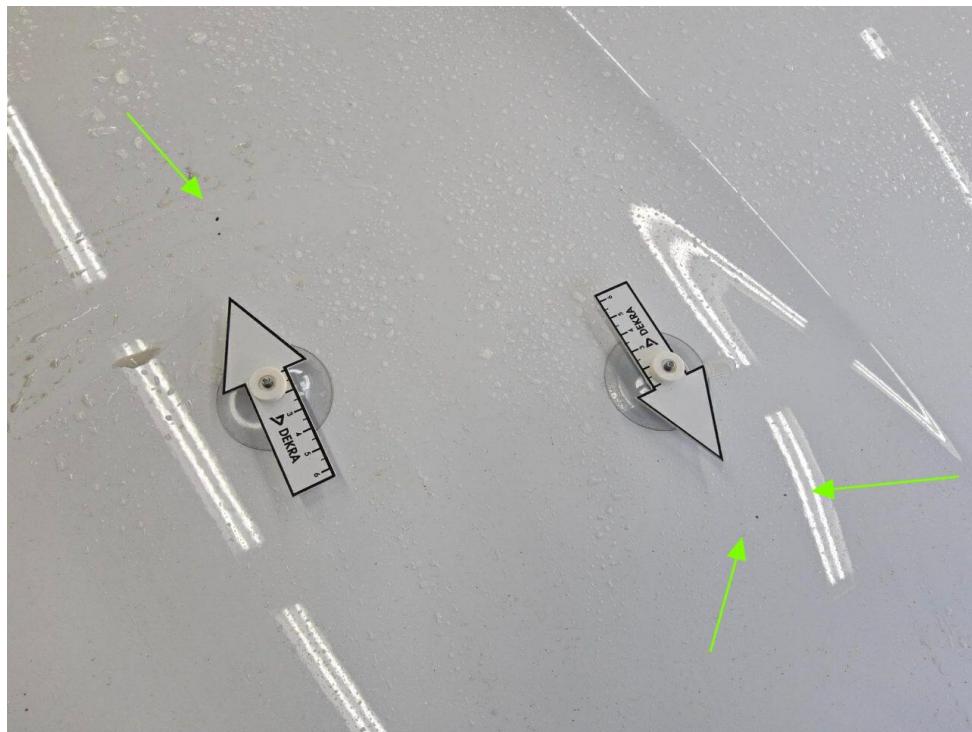
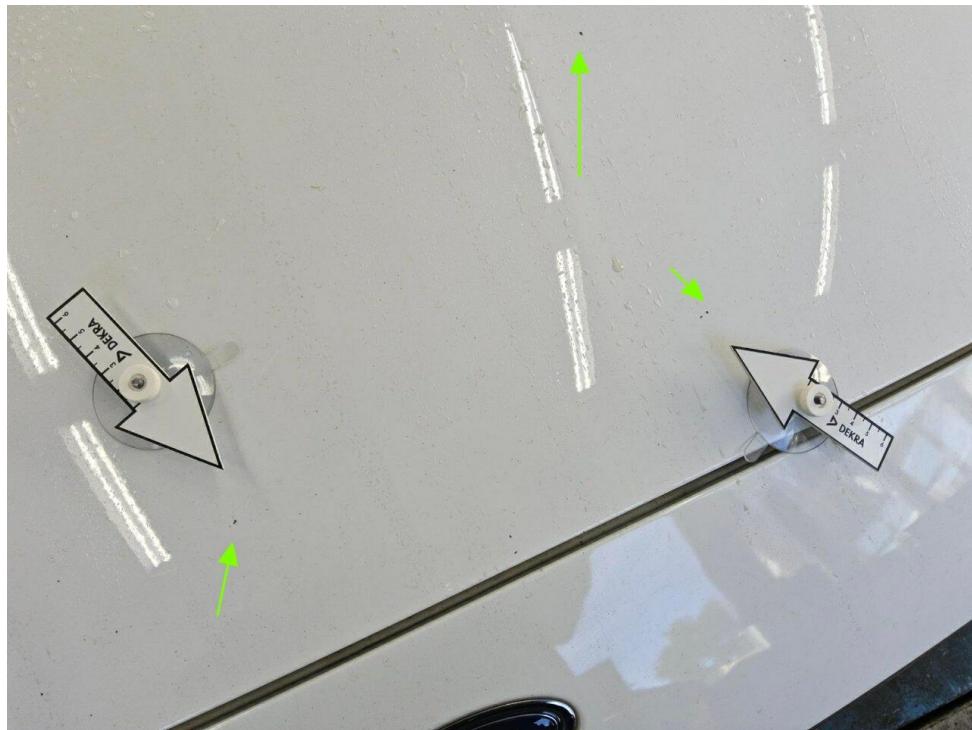
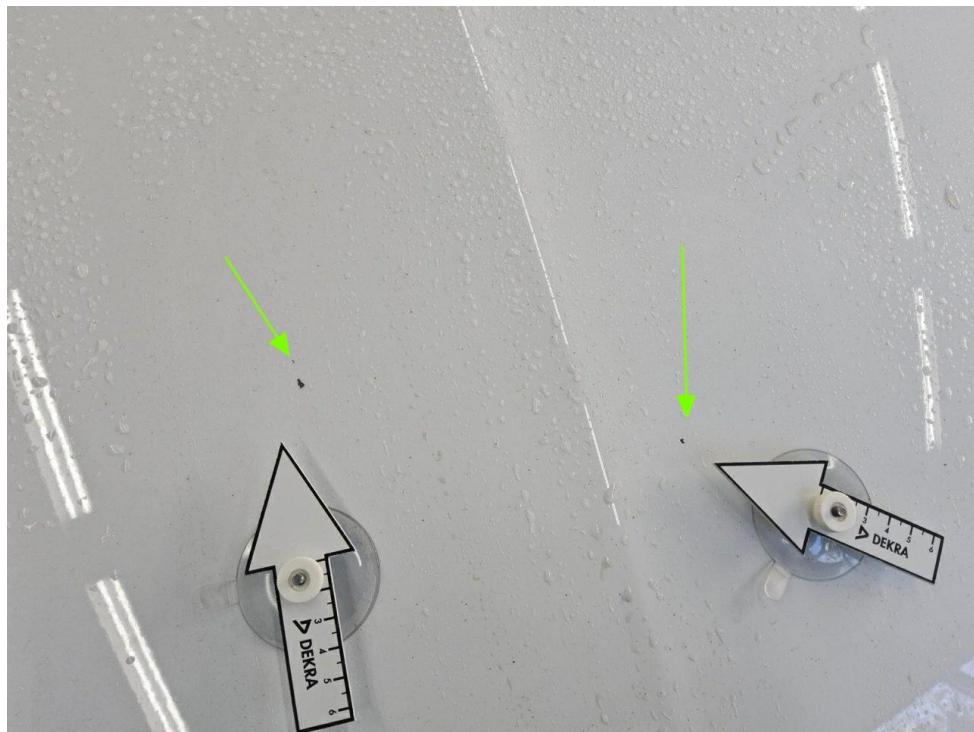
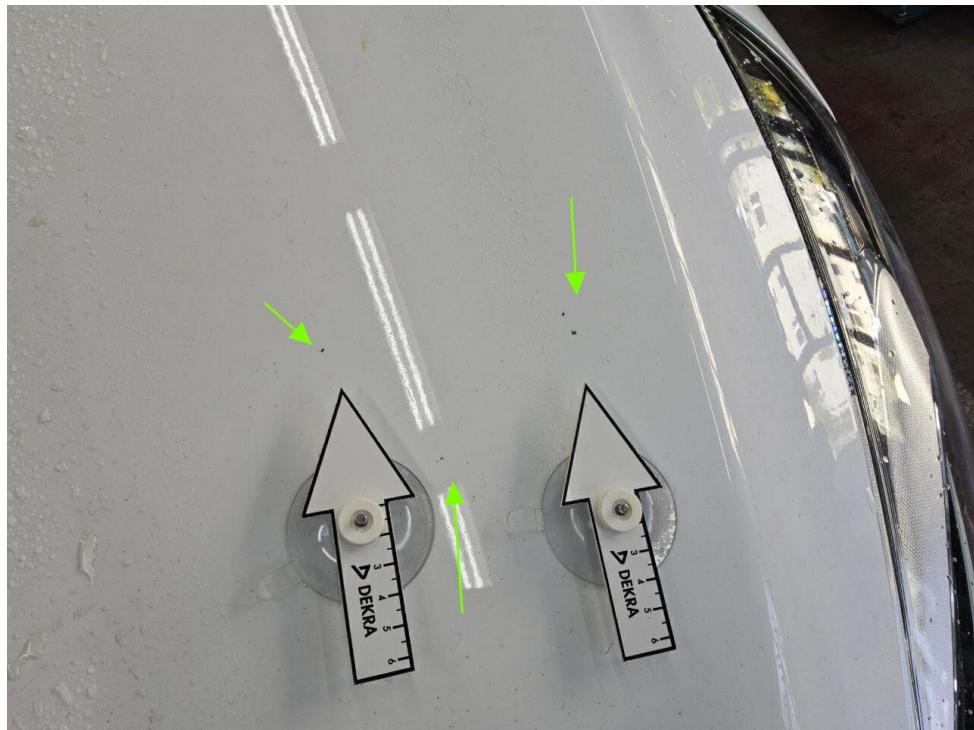
Bild 7 : Motorhaube Lackierung, viele Steinschläge, lackieren mit Lackaufbau

Bild 8 : Motorhaube Lackierung, viele Steinschläge, lackieren mit Lackaufbau

Bild 9 : Motorhaube Lackierung, viele Steinschläge, lackieren mit Lackaufbau

Bild 10 : Motorhaube Lackierung, viele Steinschläge, lackieren mit Lackaufbau

1. Stoßstange hinten verformt und gerissen, erneuern
2. Motorhaube Lackierung, viele Steinschläge, lackieren mit Lackaufbau (Bild 7, 8, 9, 10)
3. Tür hinten links Lackierung, verschrammt, lackieren mit Lackaufbau (Bild 11, 12, 13)
4. Stoßfänger vorne Lackierung, verschrammt, lackieren mit Lackaufbau (Bild 14, 15, 16, 21)
5. Tür hinten rechts, deformiert, instandsetzen und lackieren mit Lackaufbau
6. Tür vorne rechts Lackierung oberhalb, zerkratzt, smart repair (Bild 19)
7. Heckklappe Lackierung unterhalb, verschrammt, smart repair (Bild 20)

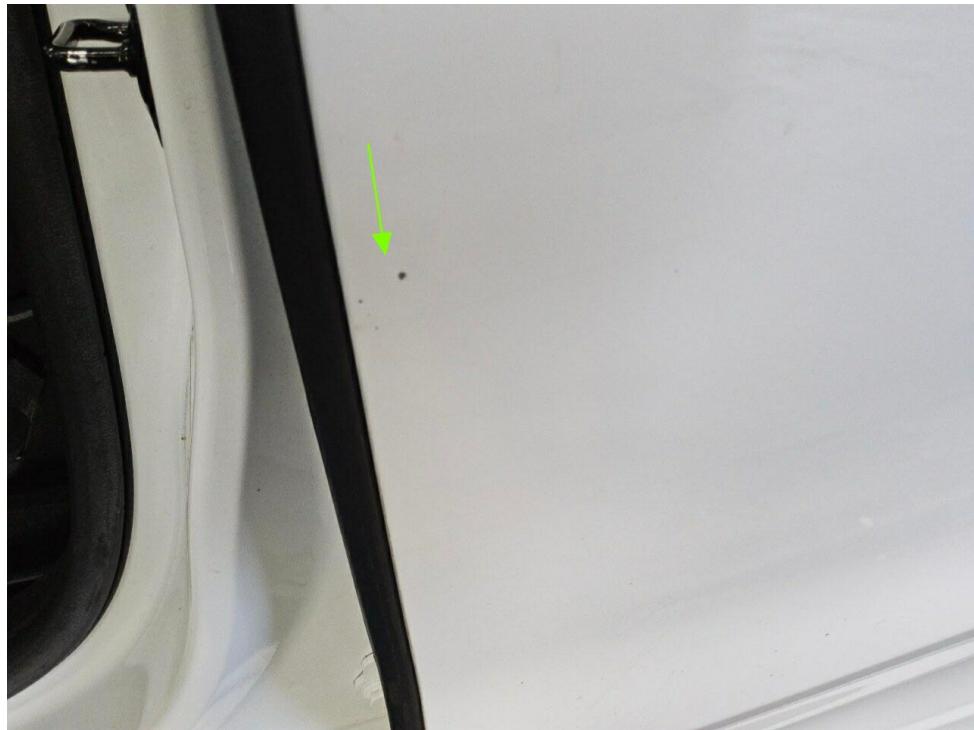
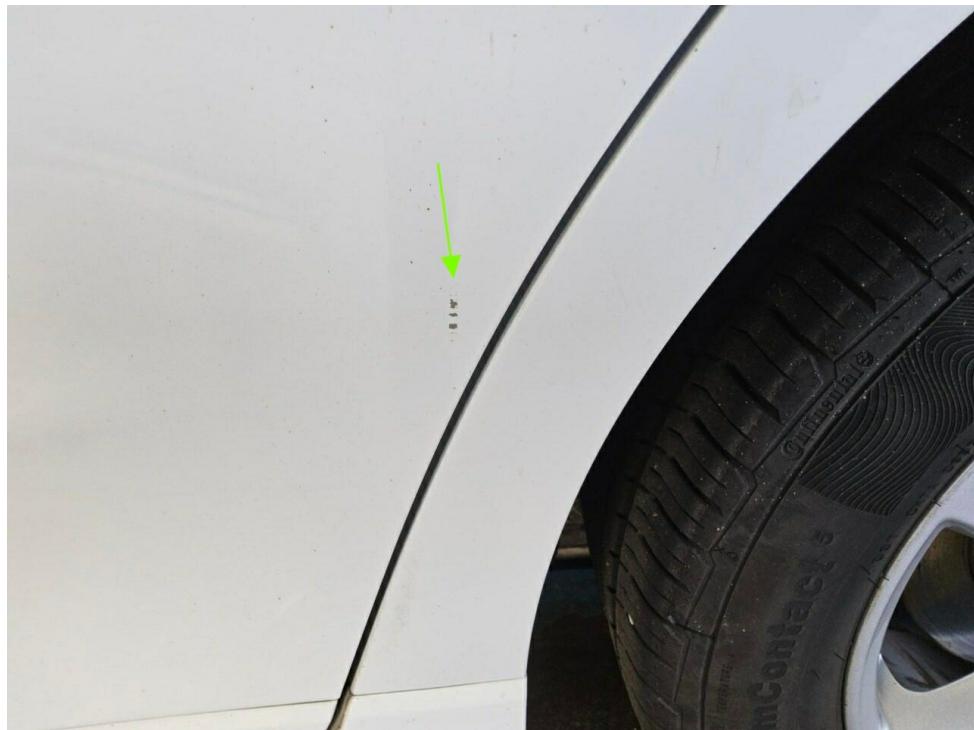
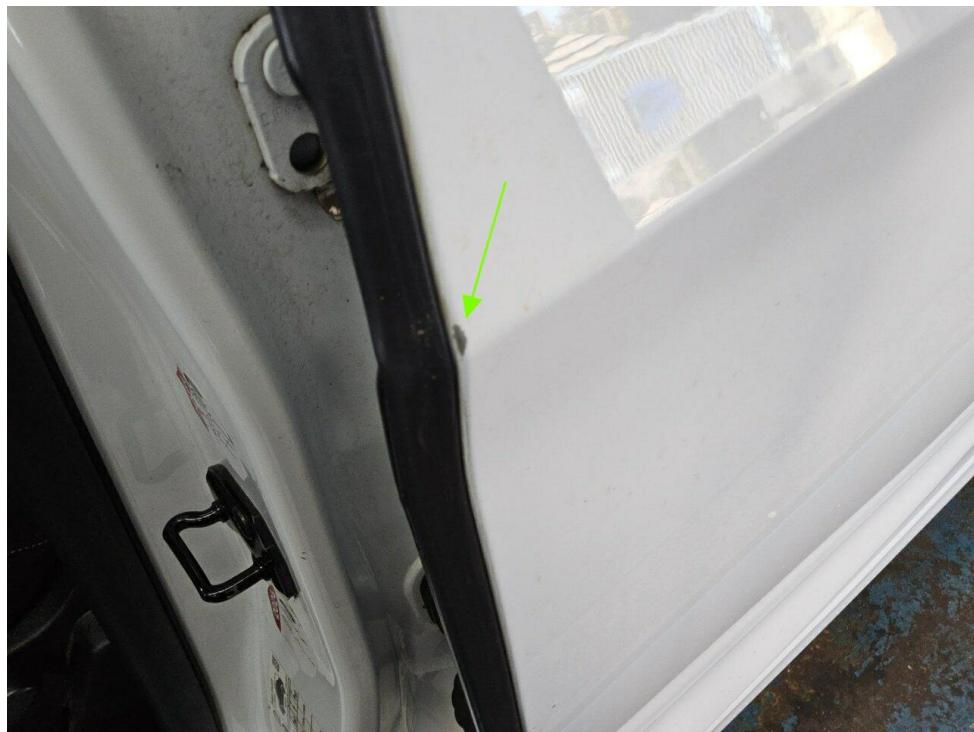
Bild 11 : Tür hinten links Lackierung, verschrammt, lackieren mit Lackaufbau

Bild 12 : Tür hinten links Lackierung, verschrammt, lackieren mit Lackaufbau

Bild 13 : Tür hinten links Lackierung, verschrammt, lackieren mit Lackaufbau

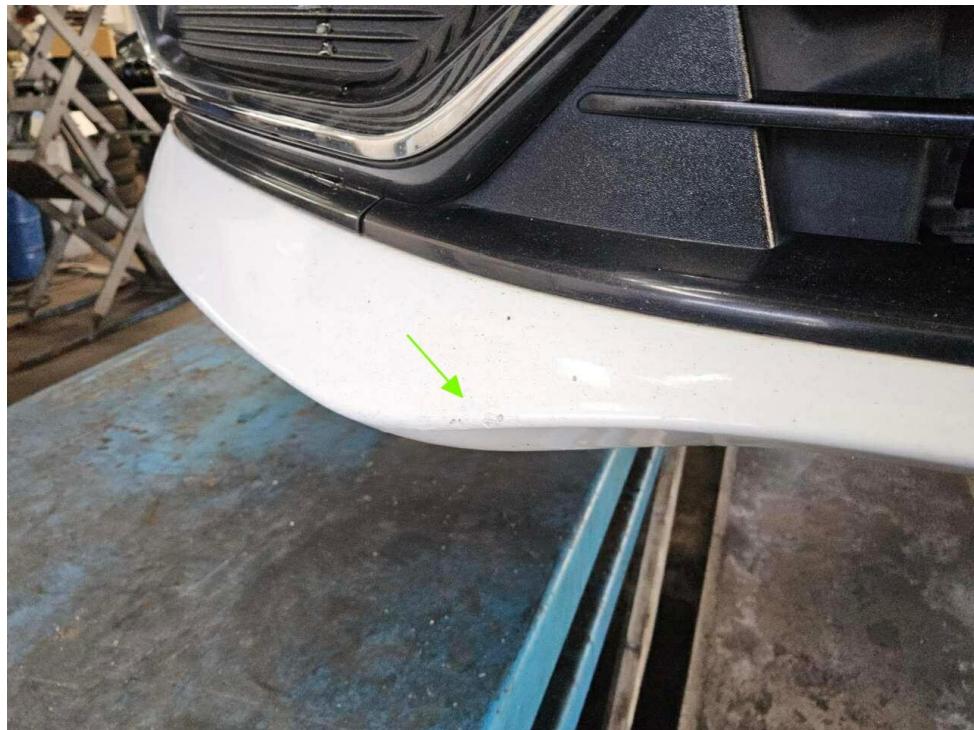
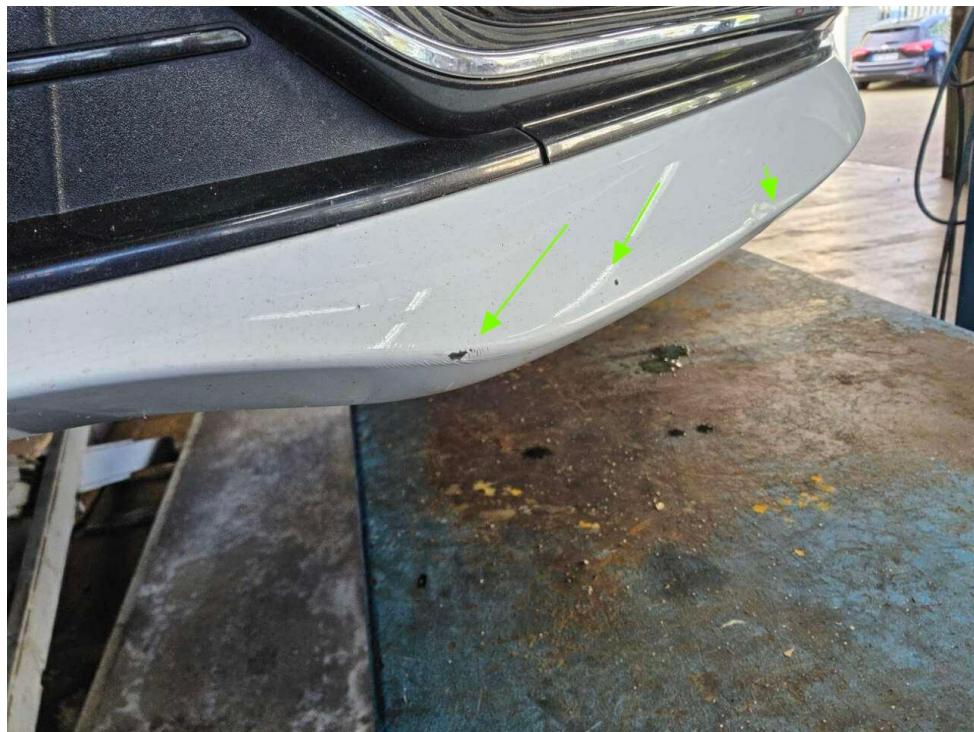
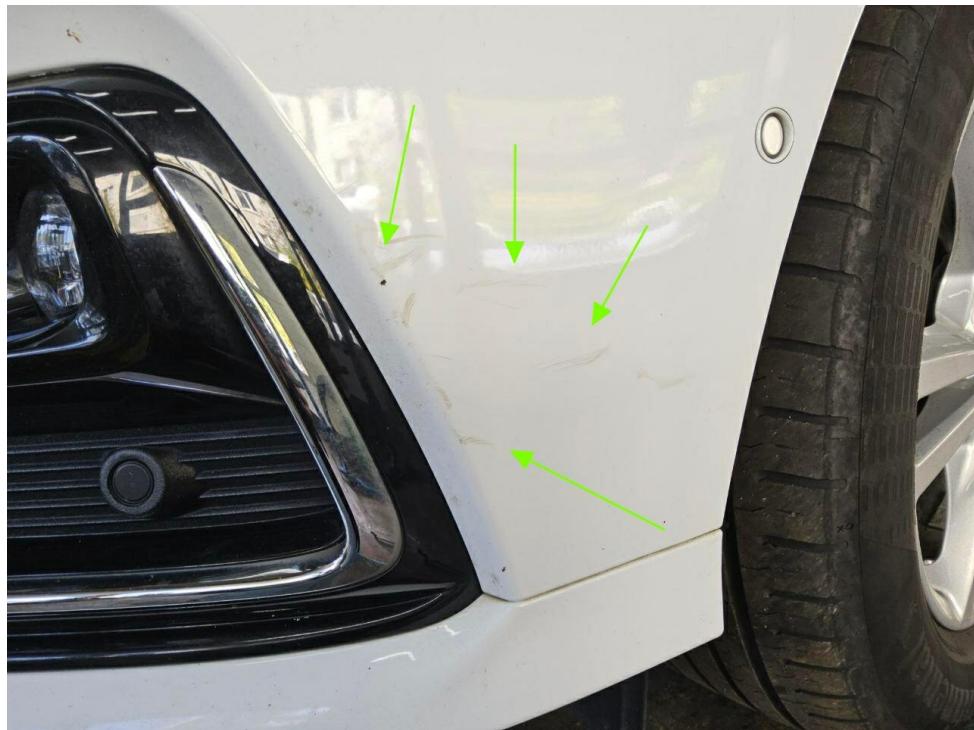
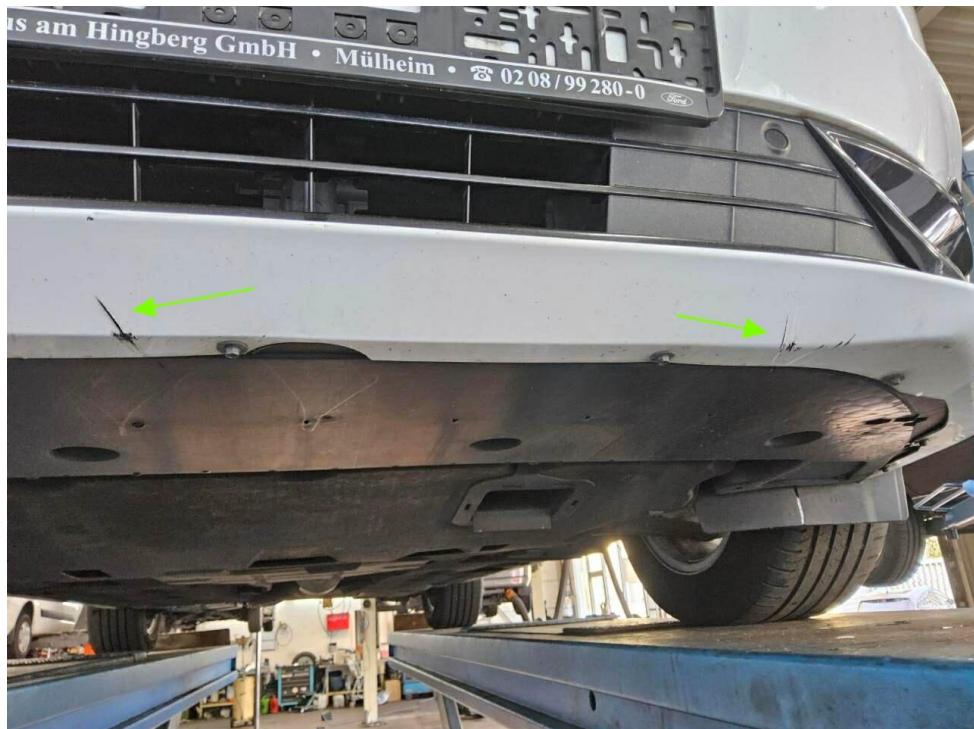
Bild 14 : Stoßfänger vorne Lackierung, verschrammt, lackieren mit Lackaufbau

Bild 15 : Stoßfänger vorne Lackierung, verschrammt, lackieren mit Lackaufbau

Bild 16 : Stoßfänger vorne Lackierung, verschrammt, lackieren mit Lackaufbau

Bild 21 : Stoßfänger vorne Lackierung, verschrammt, lackieren mit Lackaufbau

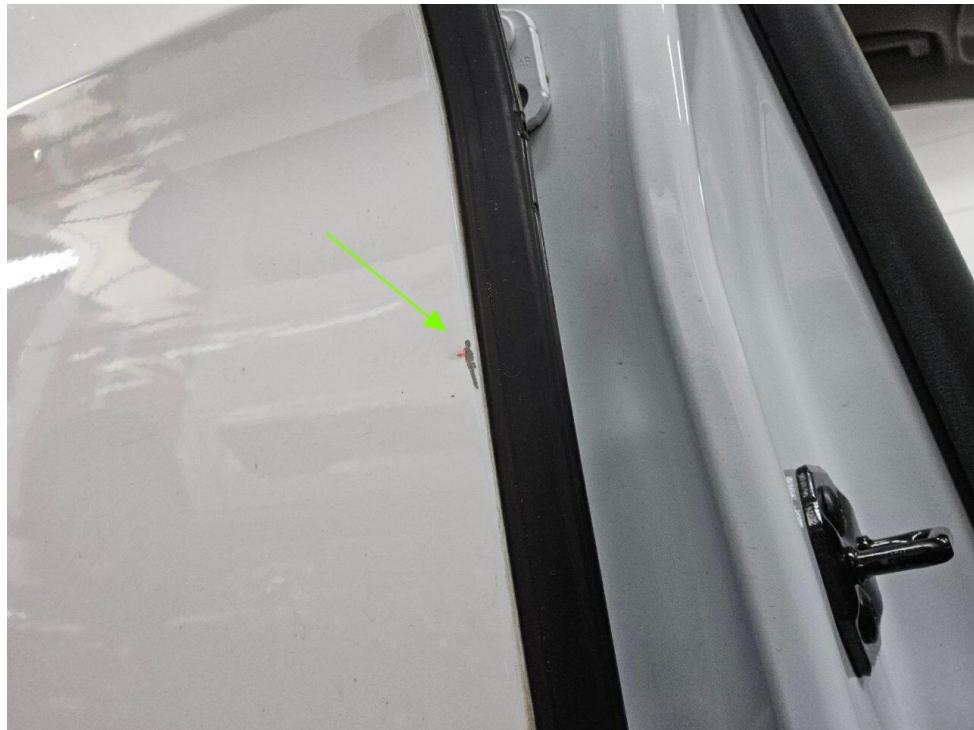
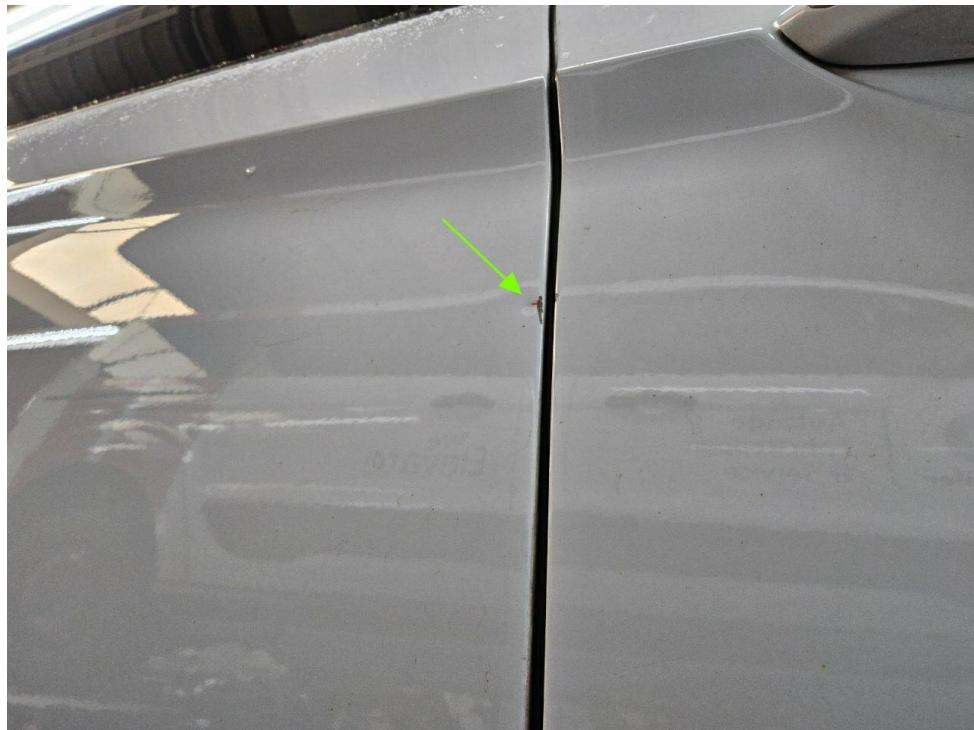
Bild 17 : Tür hinten rechts, deformiert, erneuern und lackieren mit Lackaufbau

Bild 18 : Tür hinten rechts, deformiert, erneuern und lackieren mit Lackaufbau

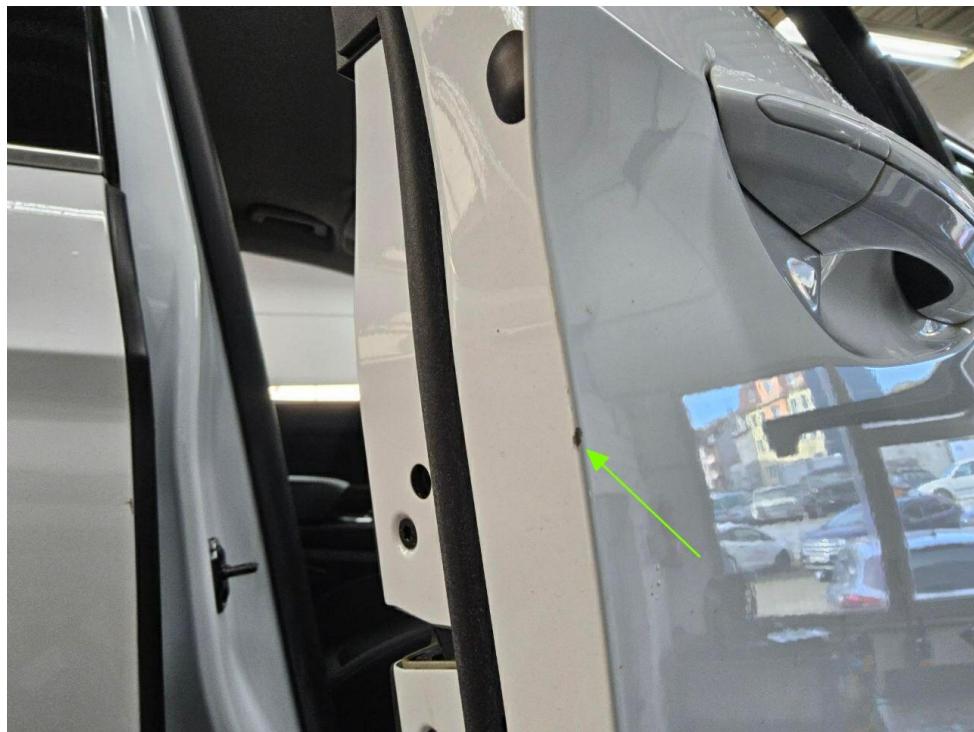
Bild 19 : Tür vorne rechts Lackierung oberhalb, zerkratzt, smart repair

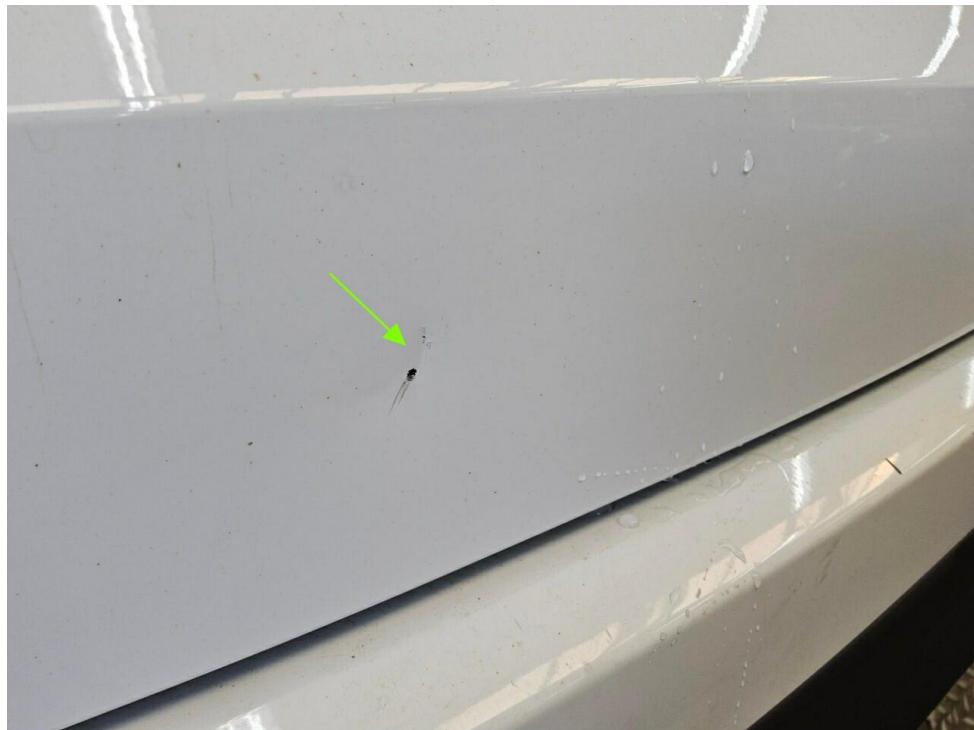
Bild 20 : Heckklappe Lackierung unterhalb, verschrammt, smart repair

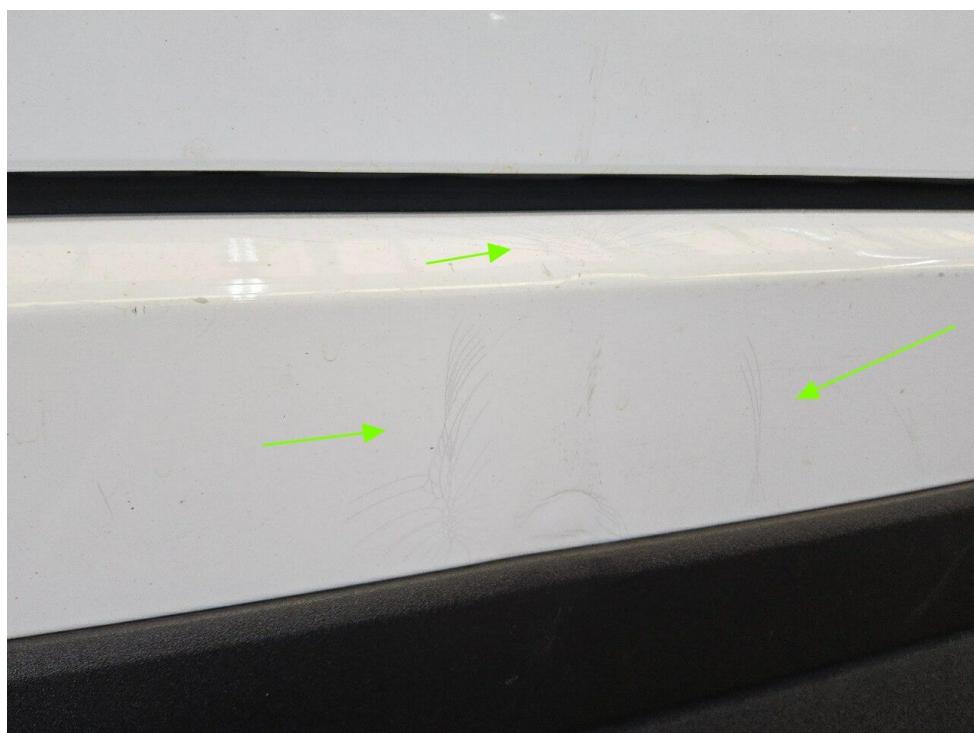
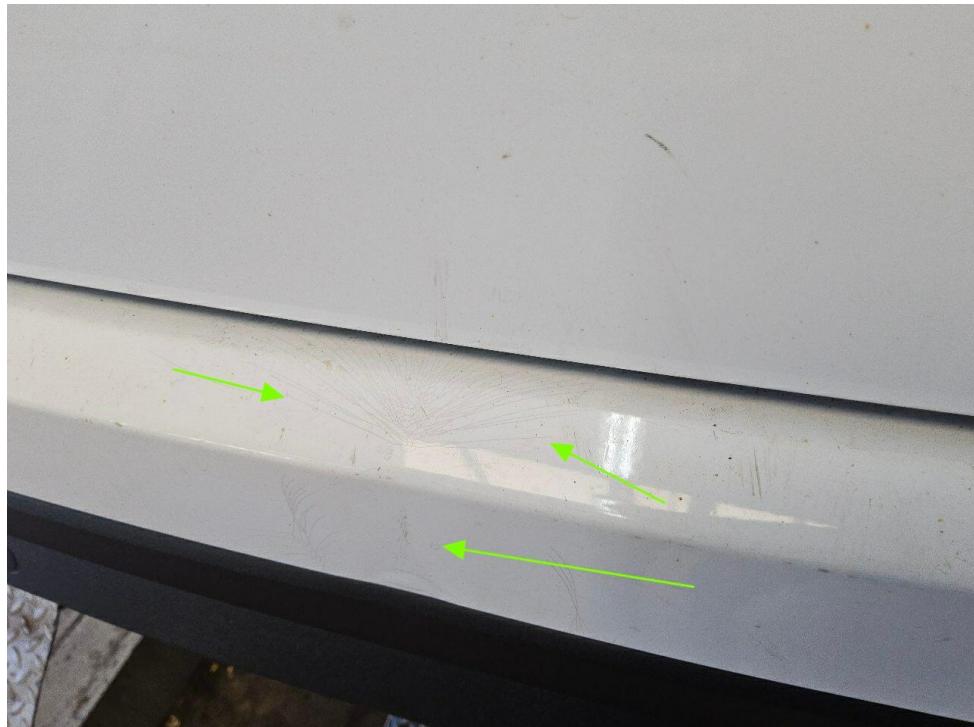
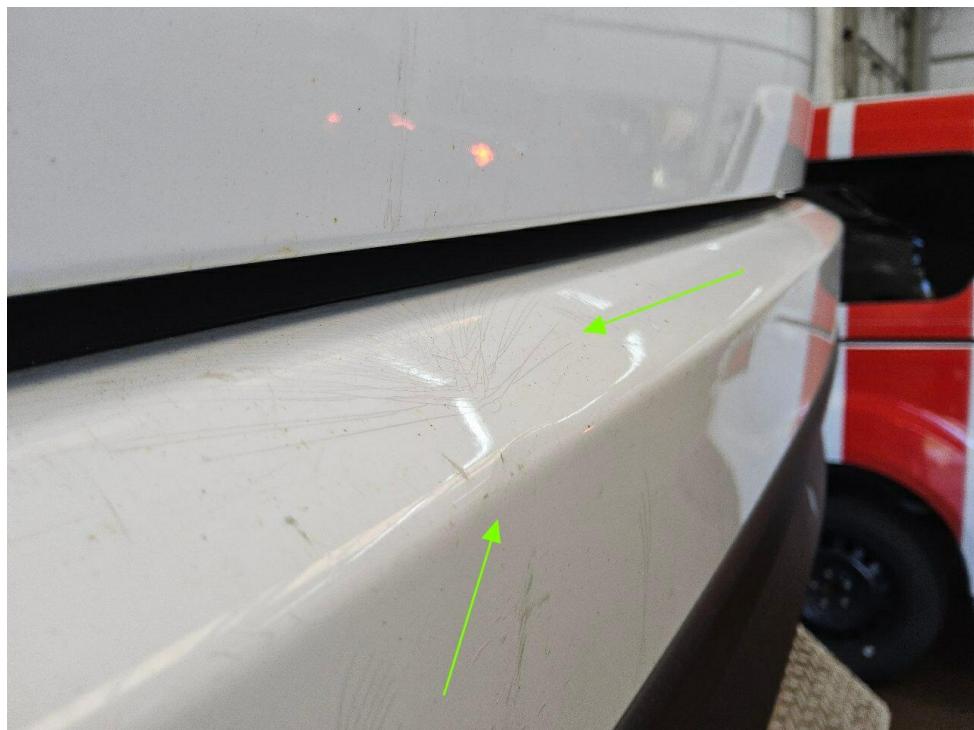
Bild 22 : Stoßstange hinten gerissen

Bild 23 : Stoßstange hinten gerissen

Bild 24 : Stoßstange hinten gerissen
