**DEKRA CZ a.s.**

**ÚDAJE O VOZIDLE**

| RZ: | <b>9AF7203</b> | VIN: | WF0KXXWPC HNT29031 |
| Model vozidla: | Ford Galaxy (CDR)(2015) | Provedení: | Galaxy 2.5DT HEV Titanium AT |

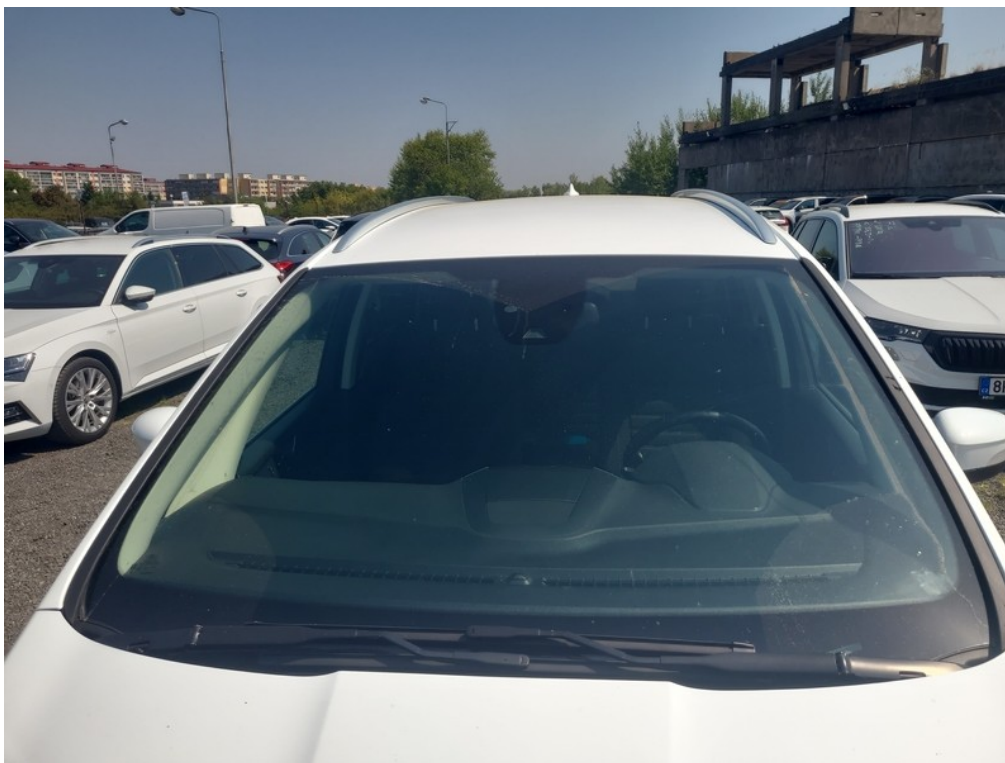
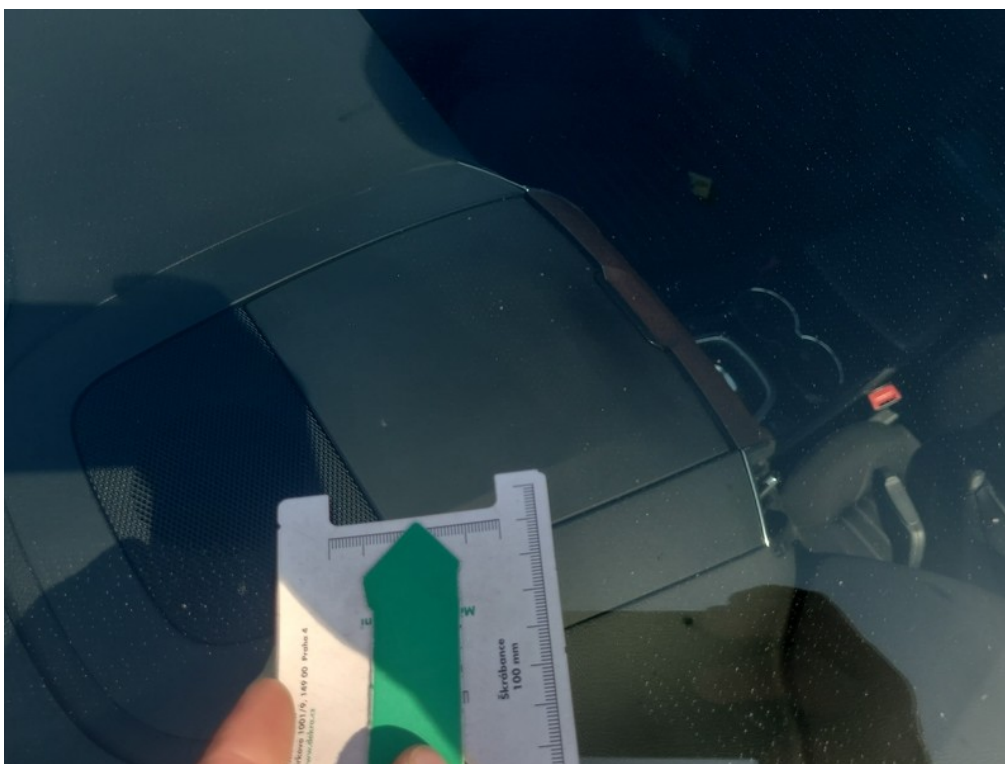
| P.č. | Poškozený díl | Druh poškození |
|---|---|---|
| 1 | Čelní sklo | Poškození od odletujícího kamení |

**1 Čelní sklo - Poškození od odletujícího kamení**  
Umístění: Exteriér (vnější prostor)

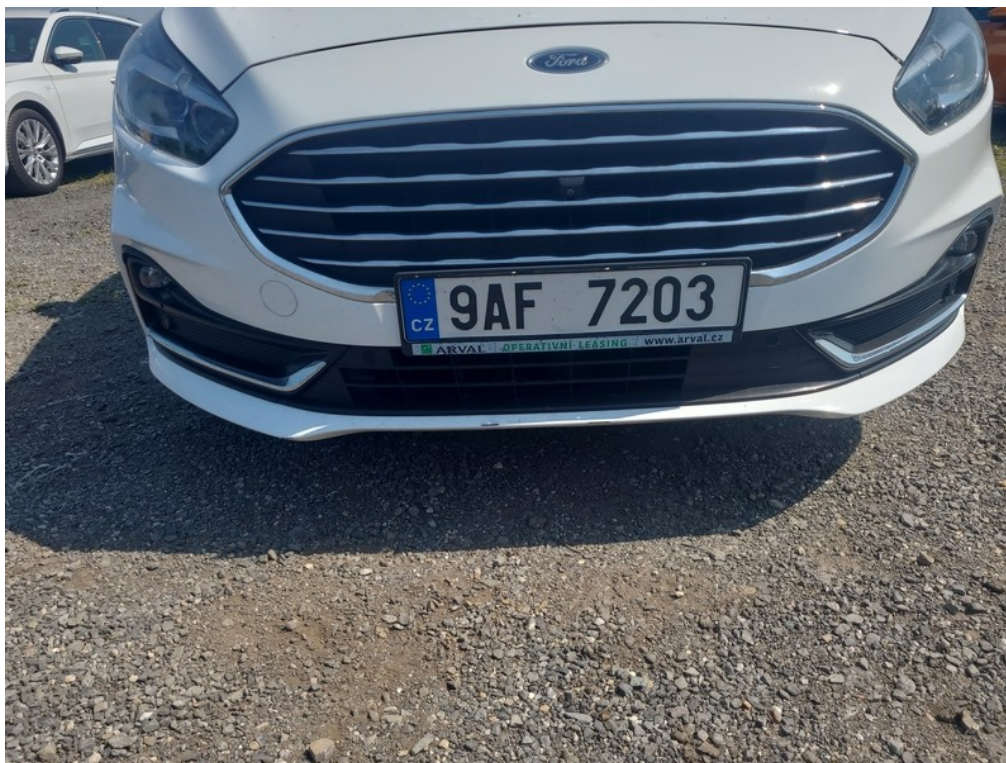
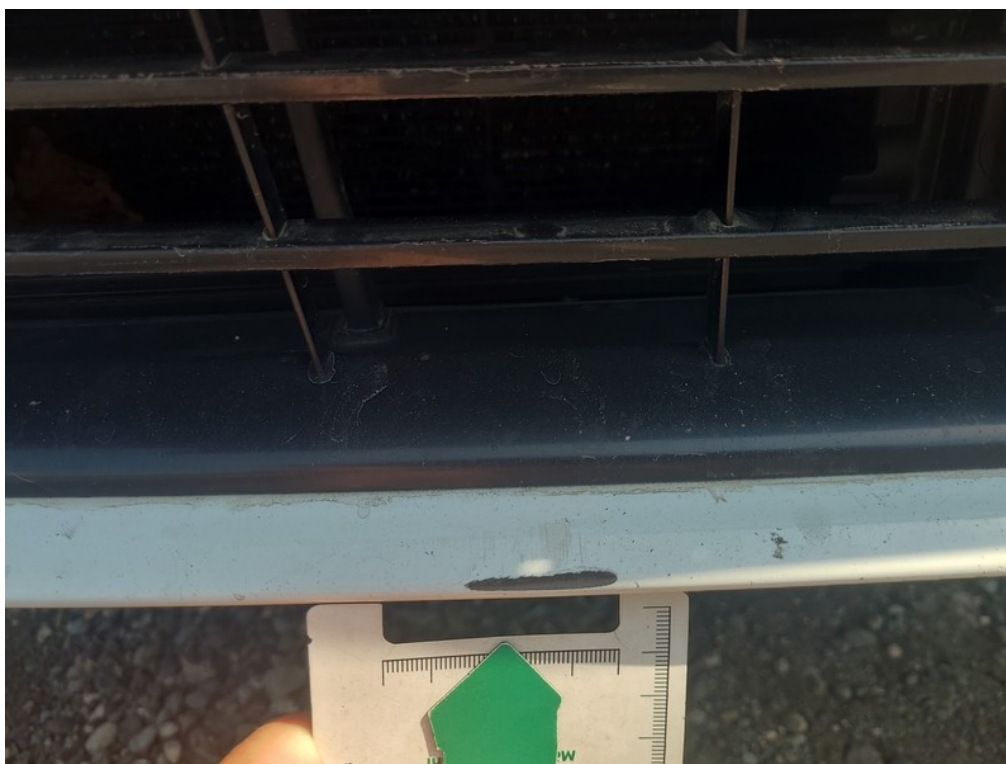
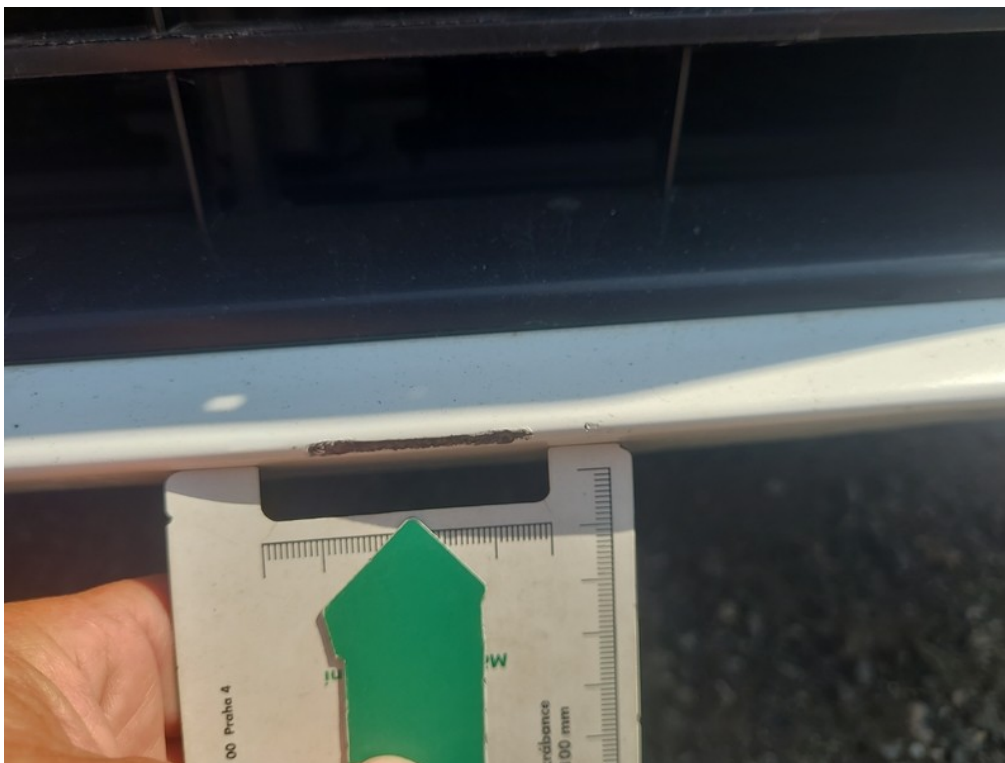
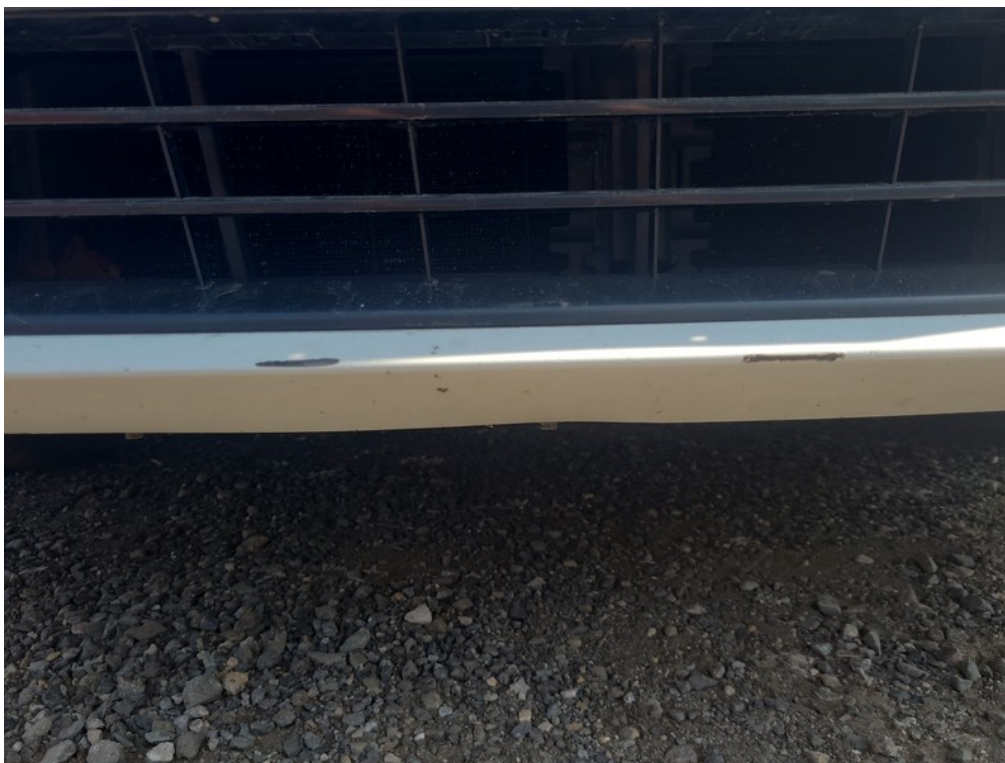
| P.č. | Poškozený díl | Druh poškození |
|---|---|---|
| 2 | Spojler P nárazníku | Škrábance |

**2 Spojler P nárazníku - Škrábance**  
Umístění:

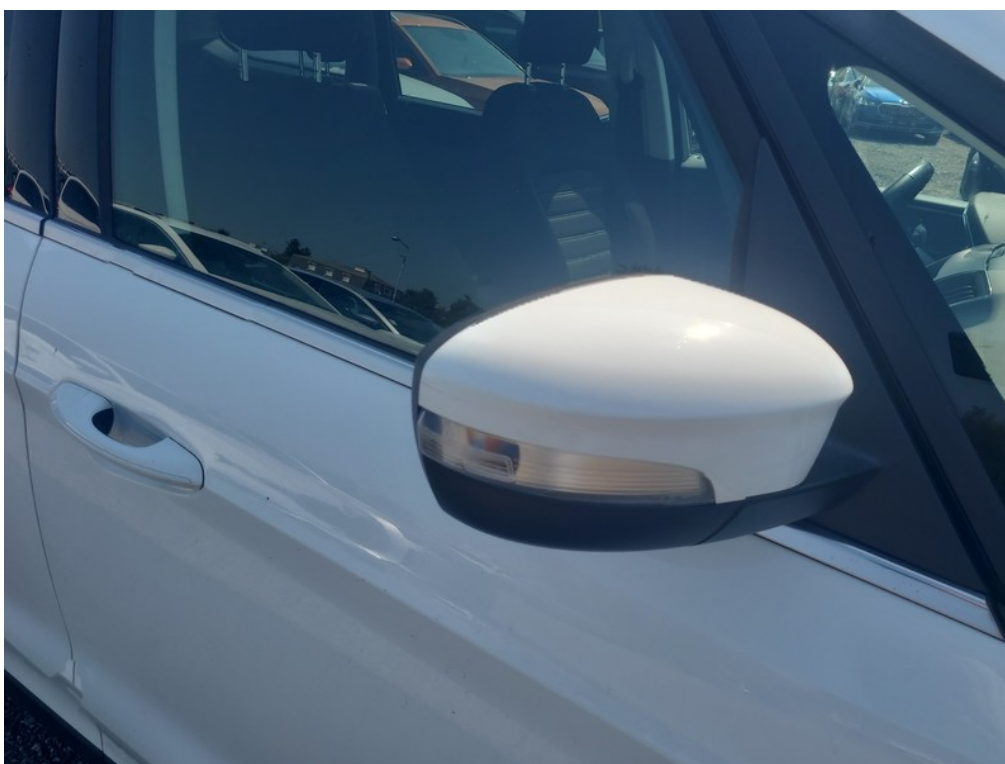
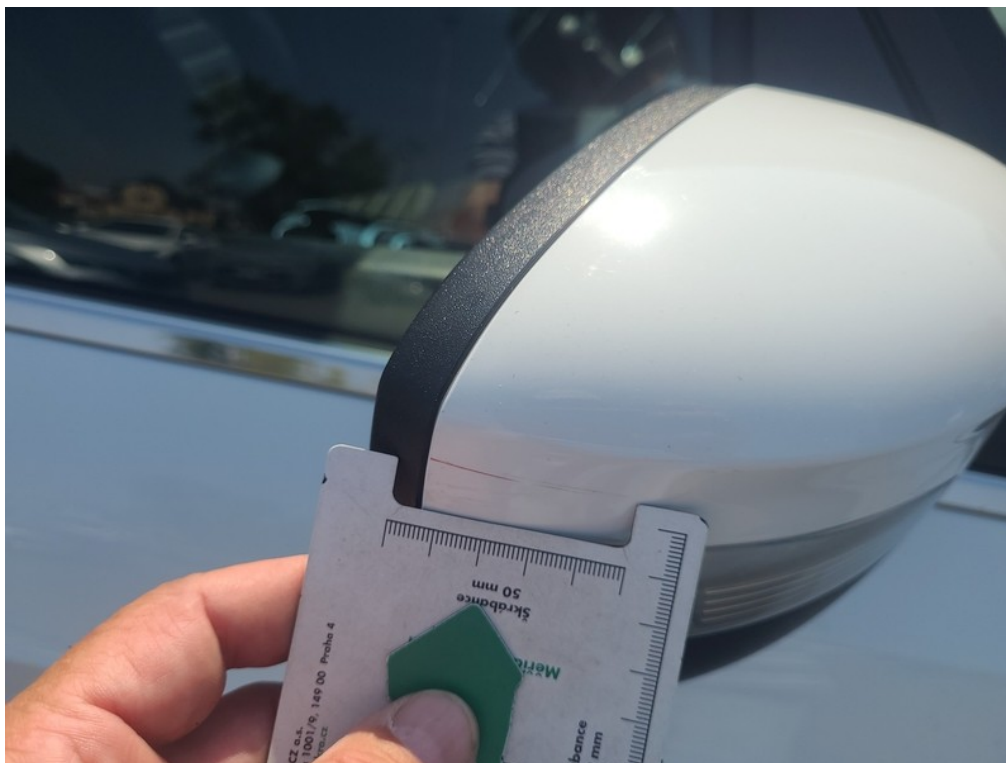
| P.č. | Poškozený díl | Druh poškození |
|---|---|---|
| 3 | Kryt P zpětného zrcátka | Škrábance |

**3 Kryt P zpětného zrcátka - Škrábance**  
Umístění: Exteriér (vnější prostor)

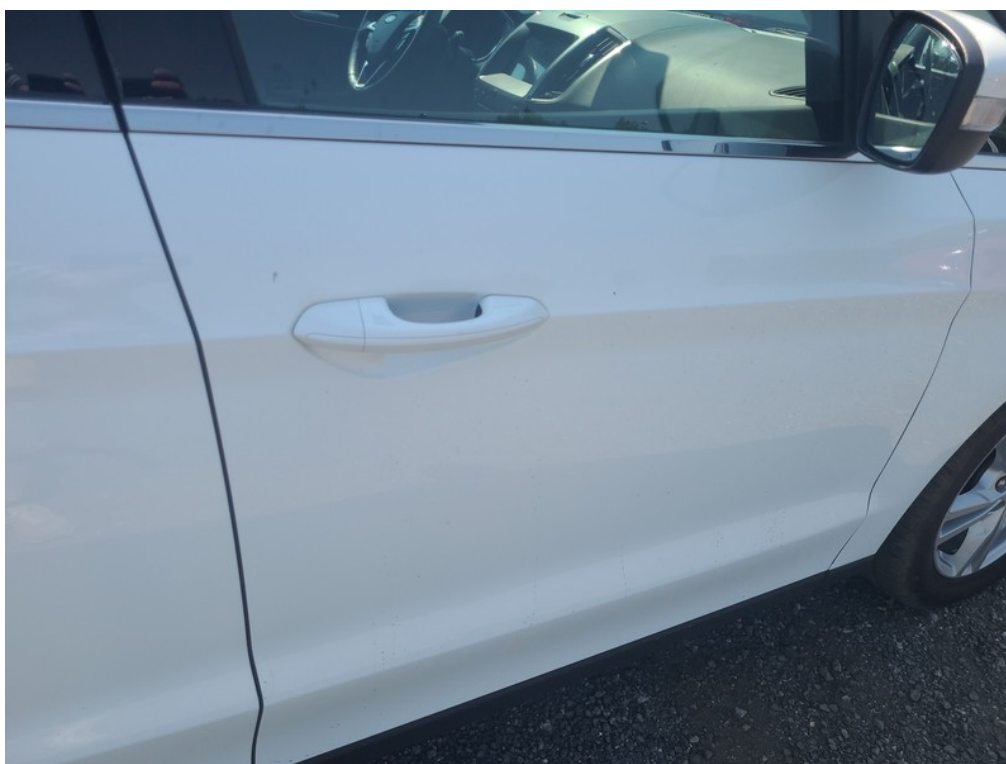
| P.č. | Poškozený díl | Druh poškození |
|---|---|---|
| 4 | Dveře přední pravé | Škrábance |

**4 Dveře přední pravé - Škrábance**  
Umístění:

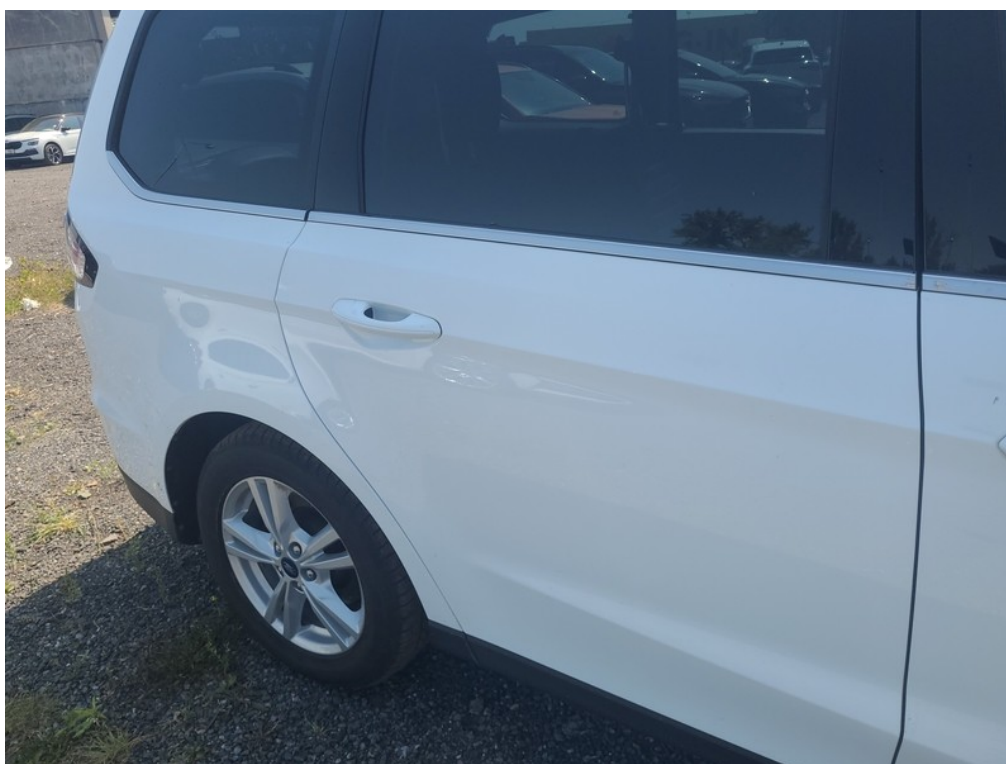
| P.č. | Poškozený díl | Druh poškození |
|---|---|---|
| 5 | Dveře zadní pravé | Škrábance |

**5 Dveře zadní pravé - Škrábance**  
Umístění:

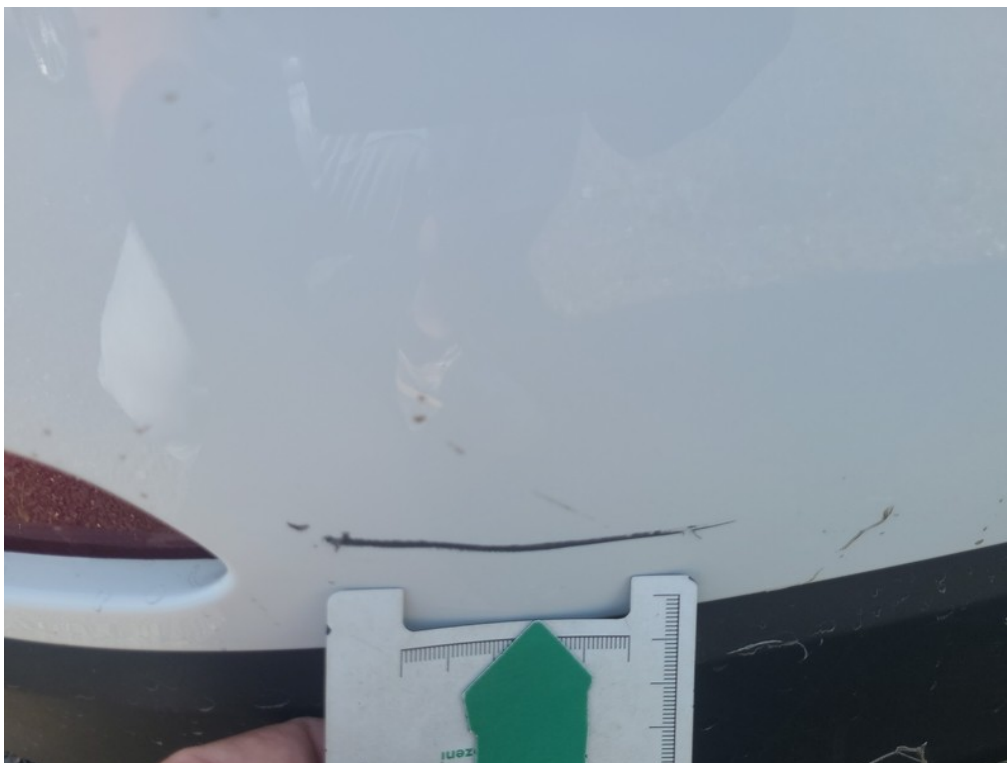
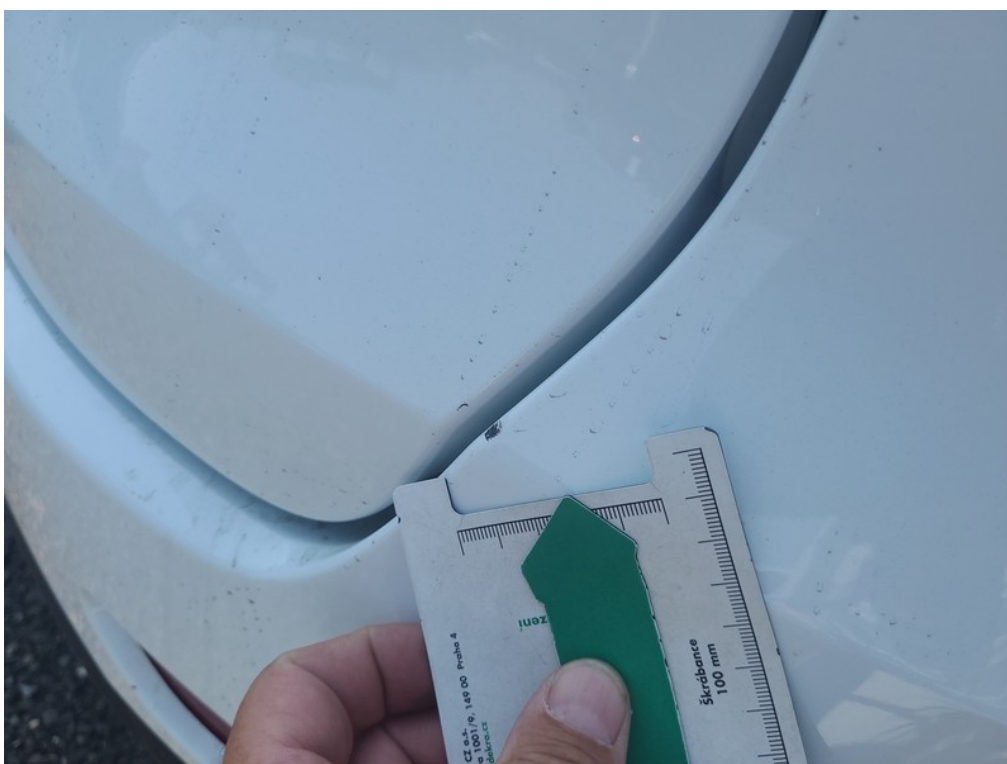
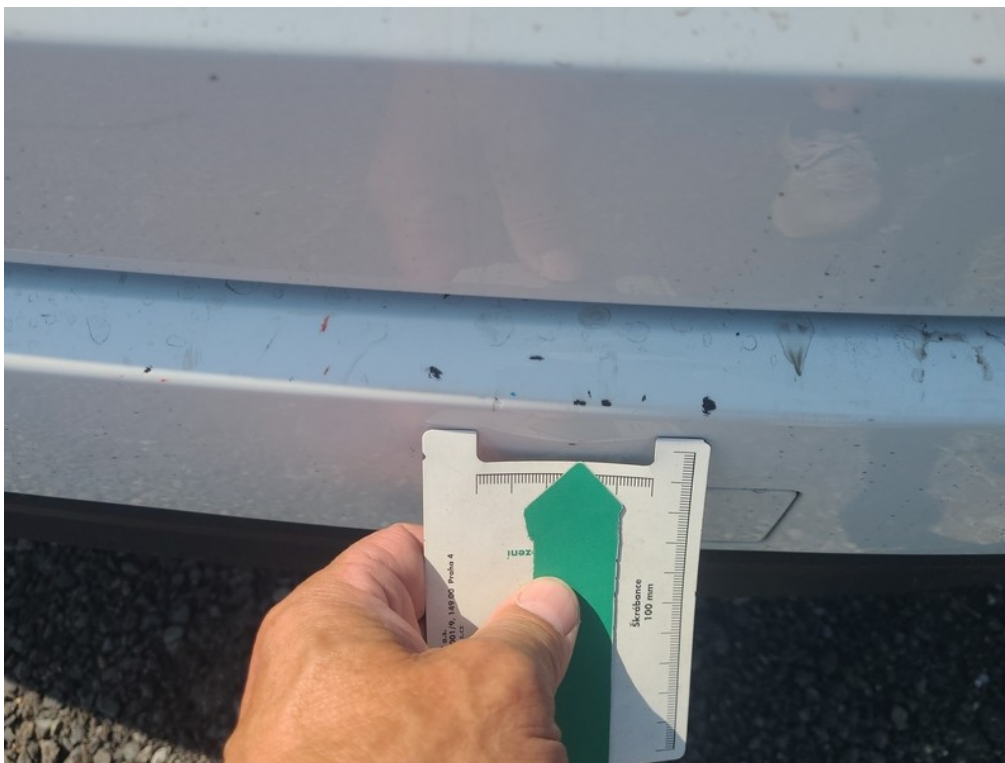
| P.č. | Poškozený díl | Druh poškození |
|---|---|---|
| 6 | Zadní nárazník | Škrábance |

**6 Zadní nárazník - Škrábance**  
Umístění:

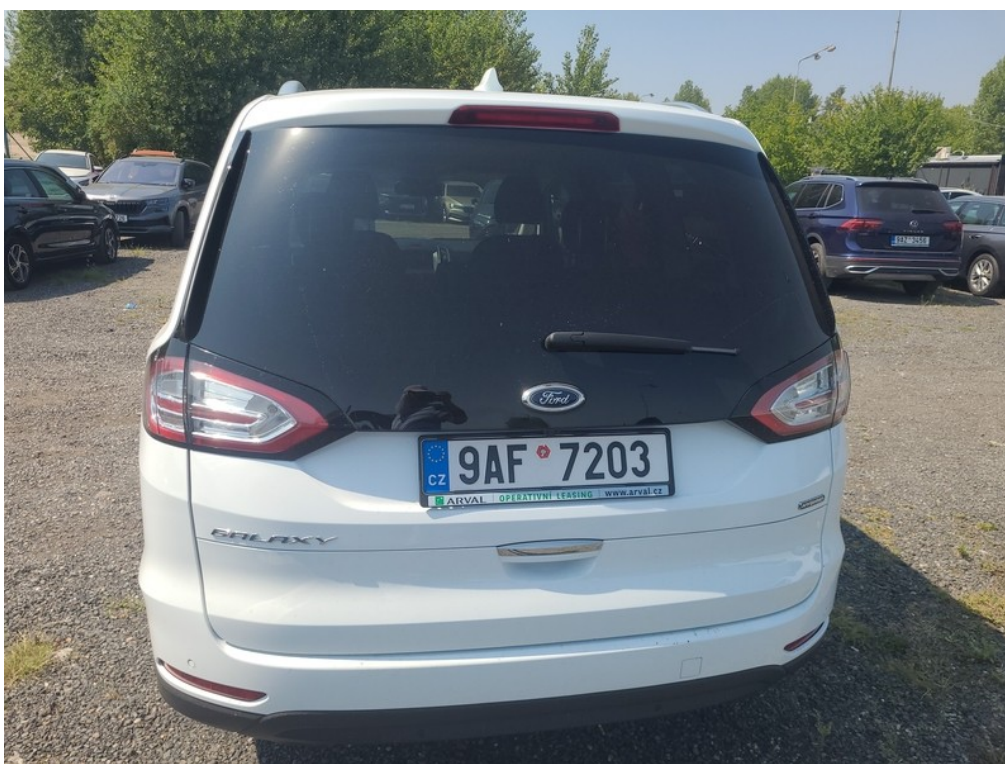
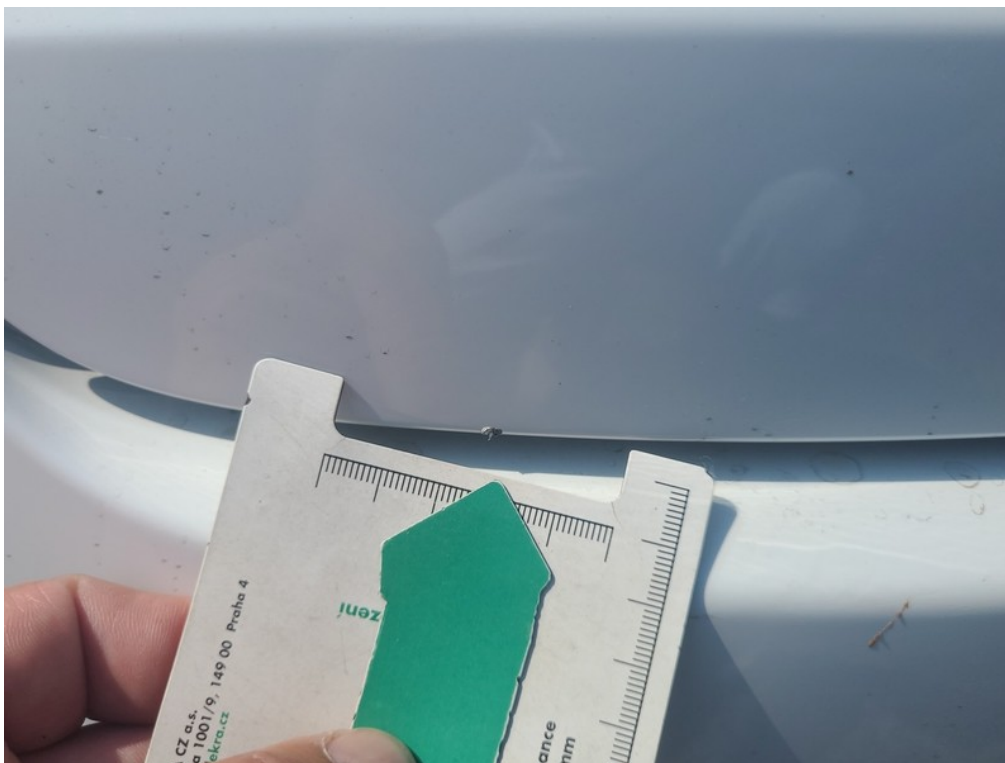
| P.č. | Poškozený díl | Druh poškození |
|---|---|---|
| 7 | Víko zavazadlového prostoru | Škrábance |

**7 Víko zavazadlového prostoru - Škrábance**  
Umístění: Exteriér (vnější prostor)

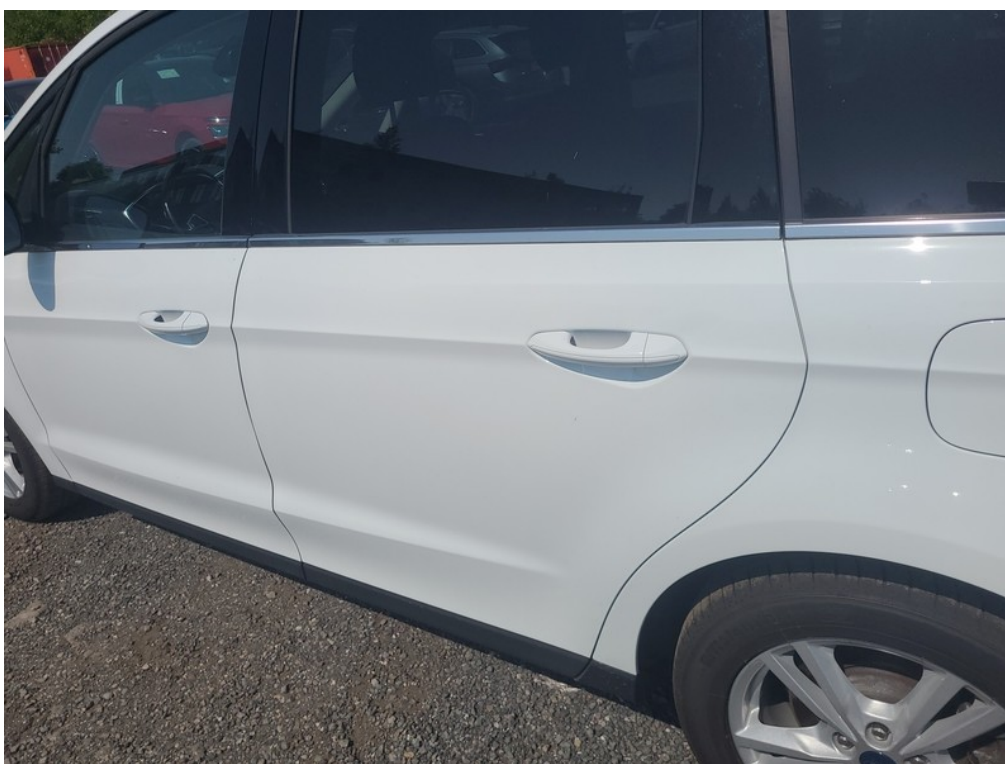
| P.č. | Poškozený díl | Druh poškození |
|---|---|---|
| 8 | Dveře zadní levé | Škrábance |

**8 Dveře zadní levé - Škrábance**  
Umístění:

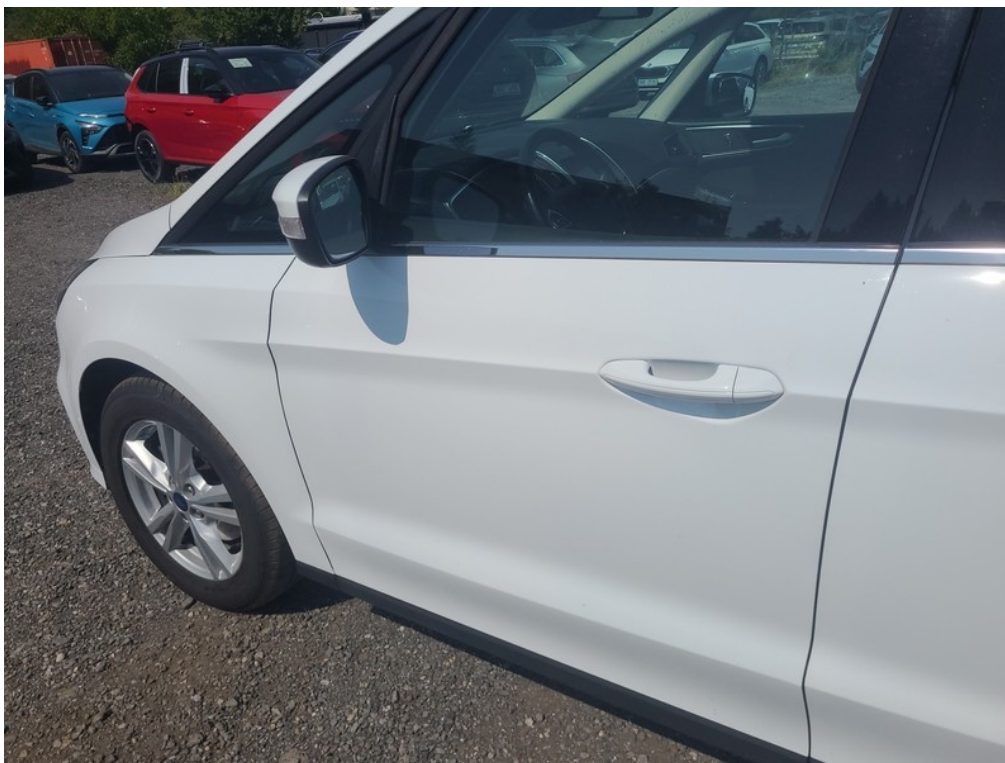
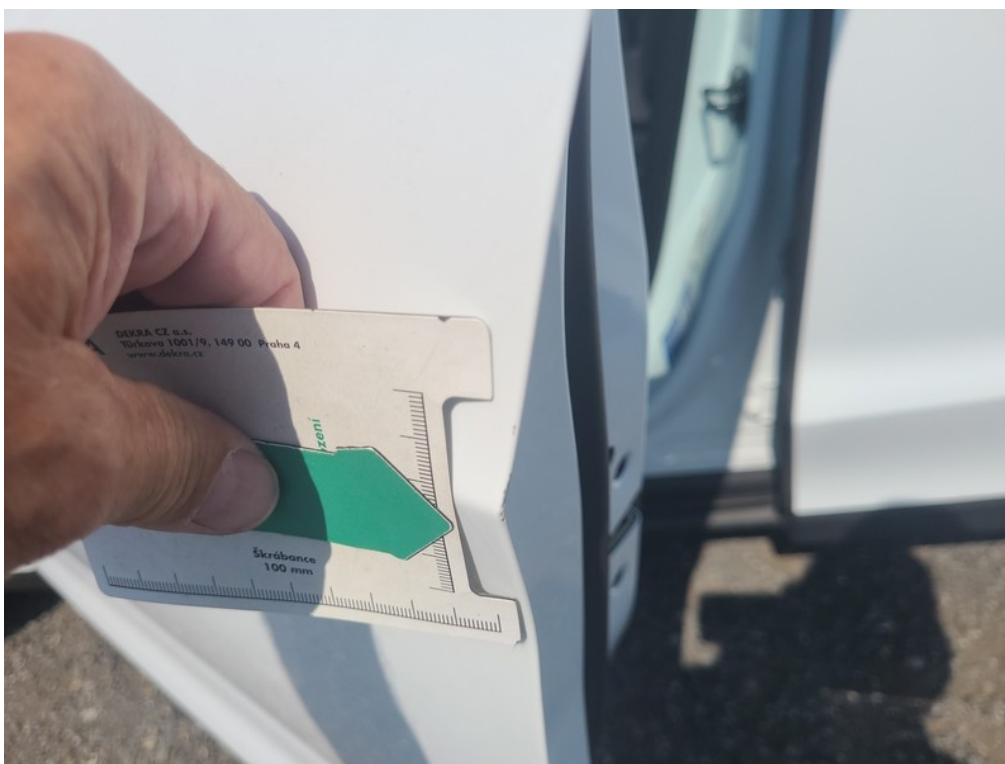
| P.č. | Poškozený díl | Druh poškození |
|---|---|---|
| 9 | Dveře přední levé | Škrábance |

**9 Dveře přední levé - Škrábance**  
Umístění:

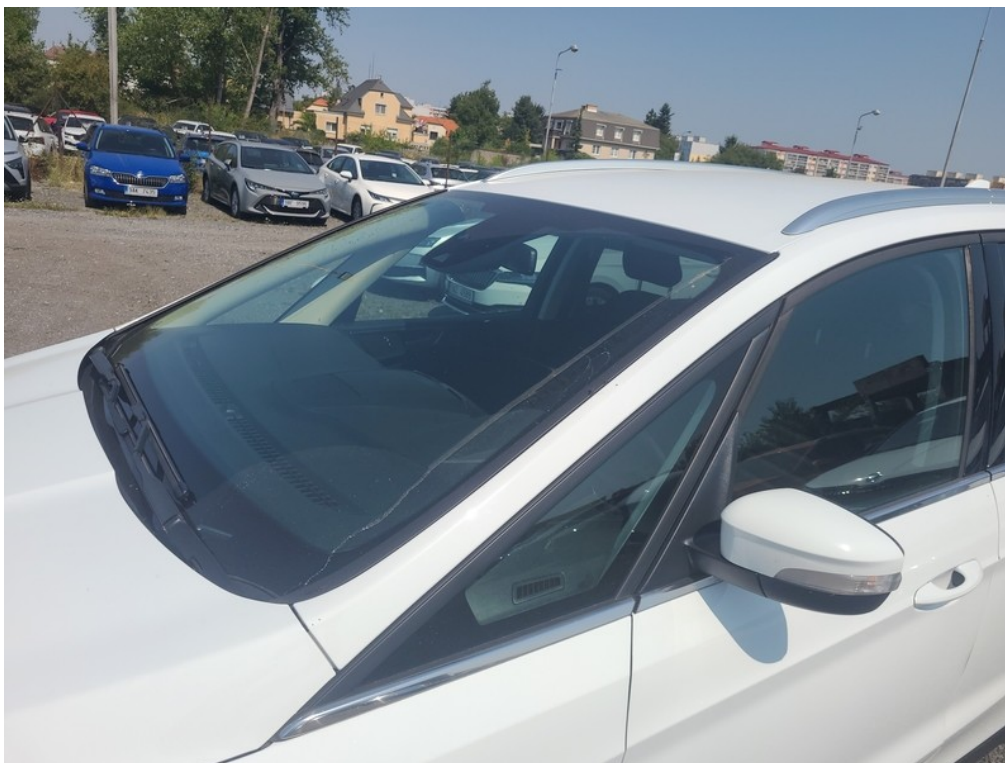
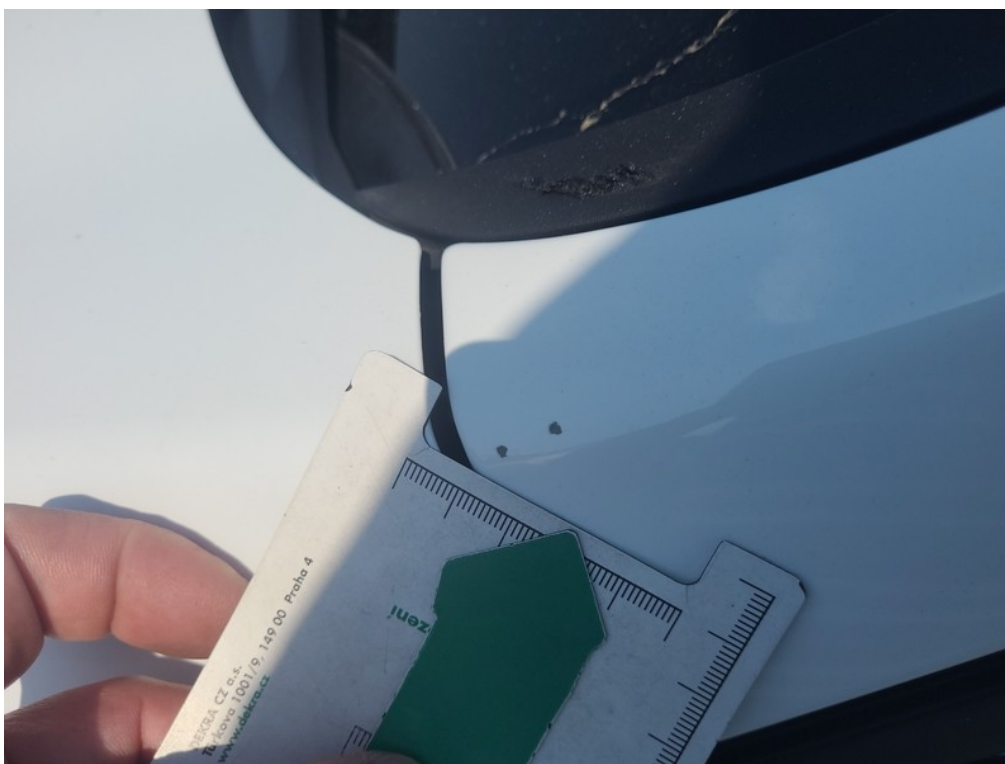
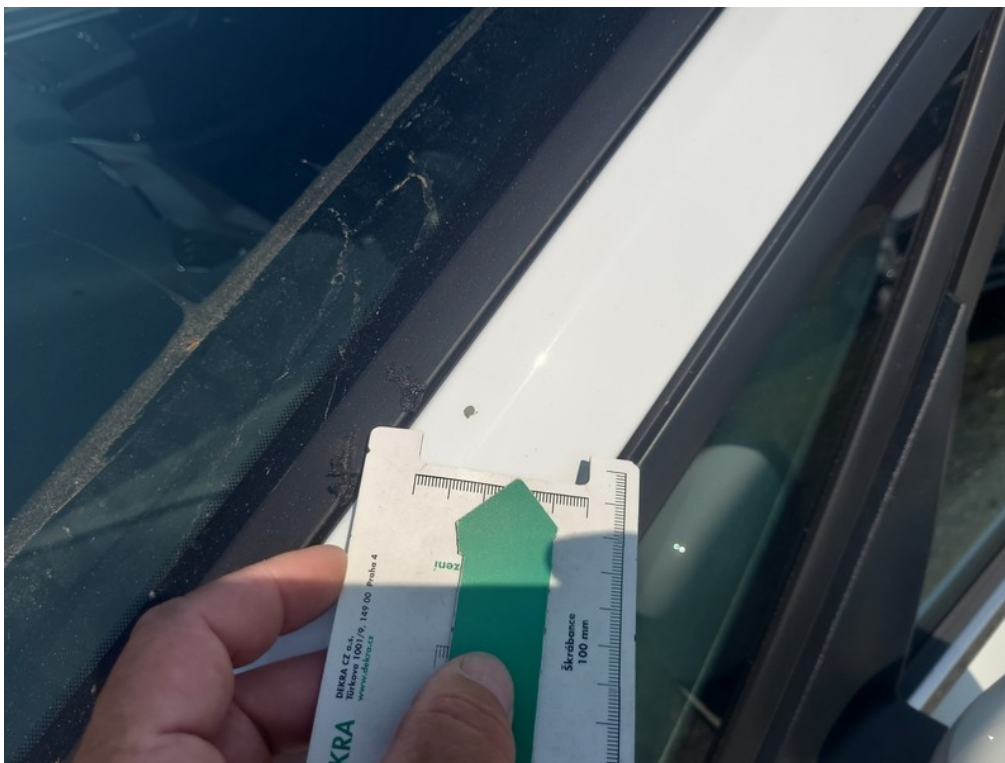
| P.č. | Poškozený díl | Druh poškození |
|---|---|---|
| 10 | A sloupek levý | Škrábance |

**10** A sloupek levý - Škrábance  
Umístění:

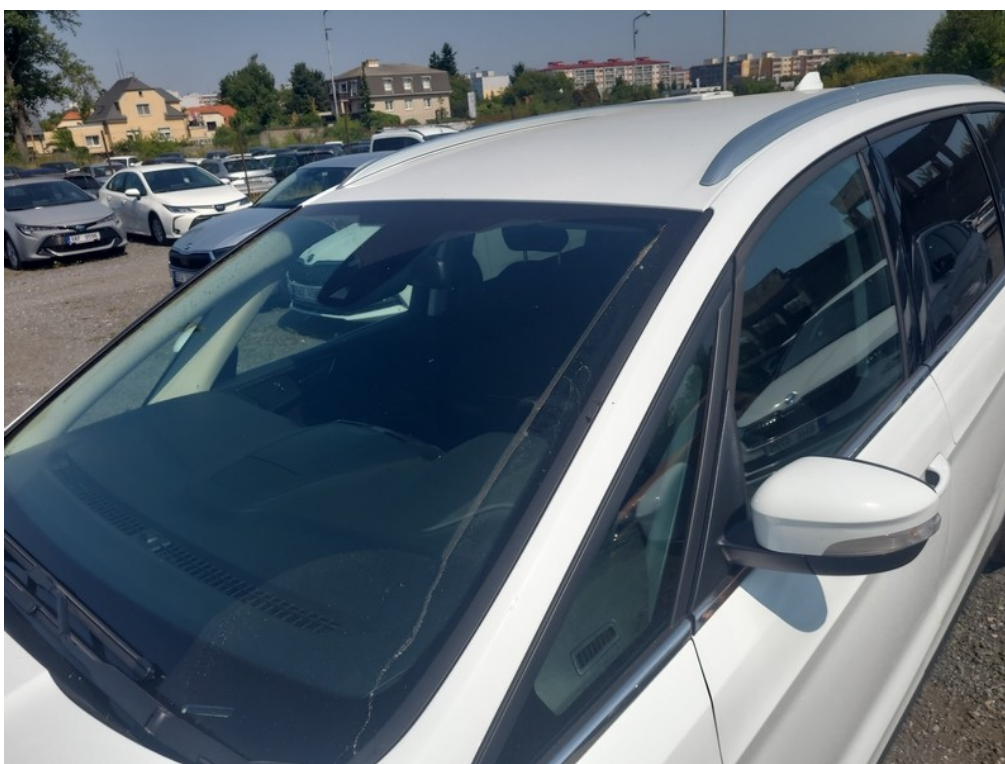
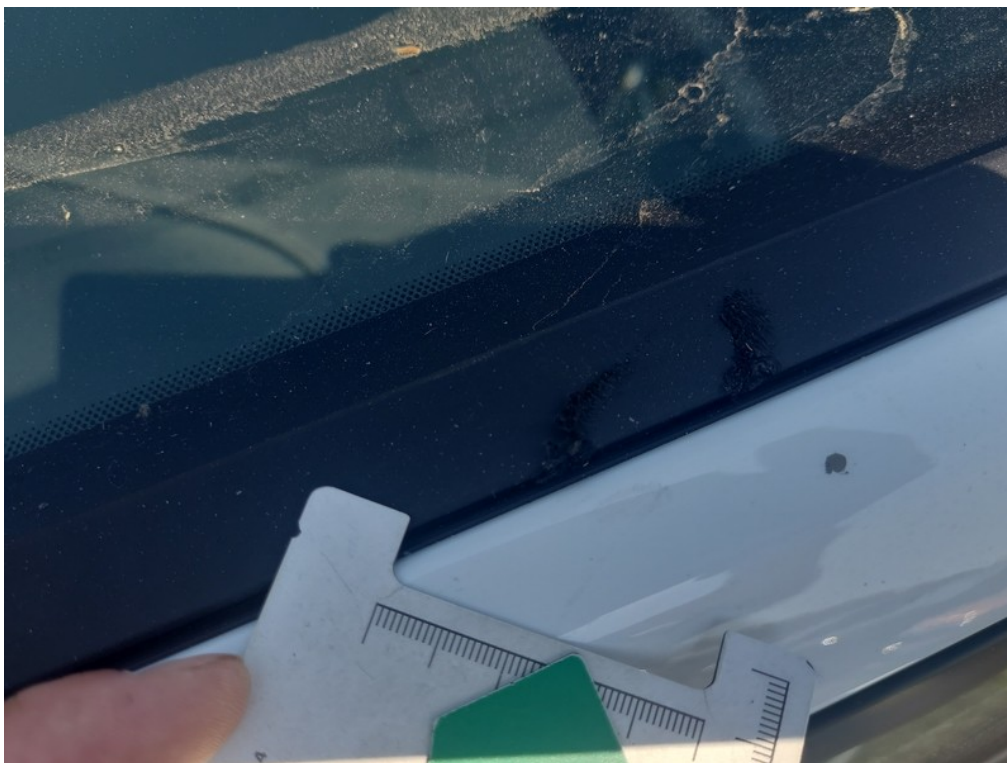
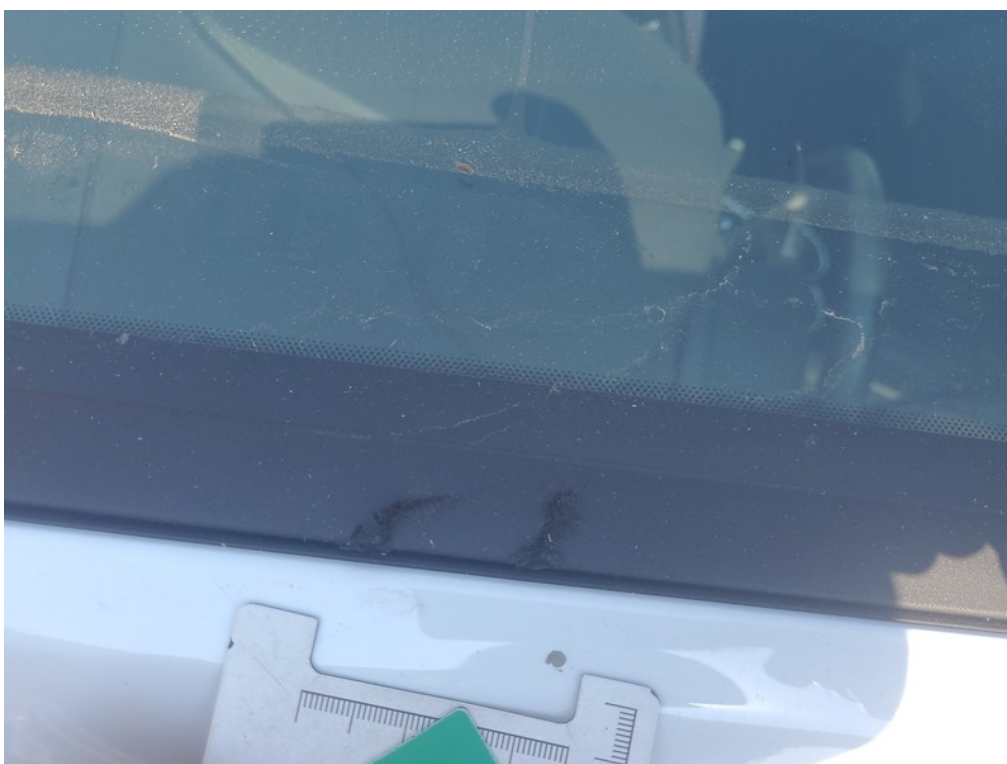
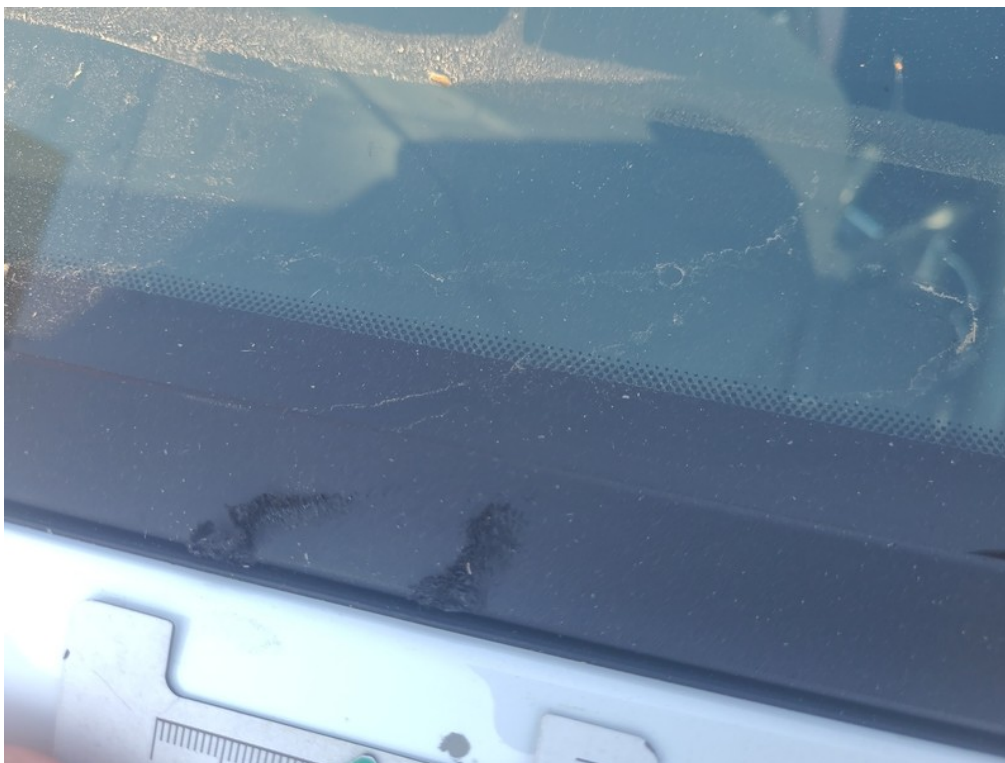
| P.č. | Poškozený díl | Druh poškození |
|---|---|---|
| 11 | Lišta čelního skla levá | Deformace |

**11 Lišta čelního skla levá - Deformace**  
Umístění: Exteriér (vnější prostor)

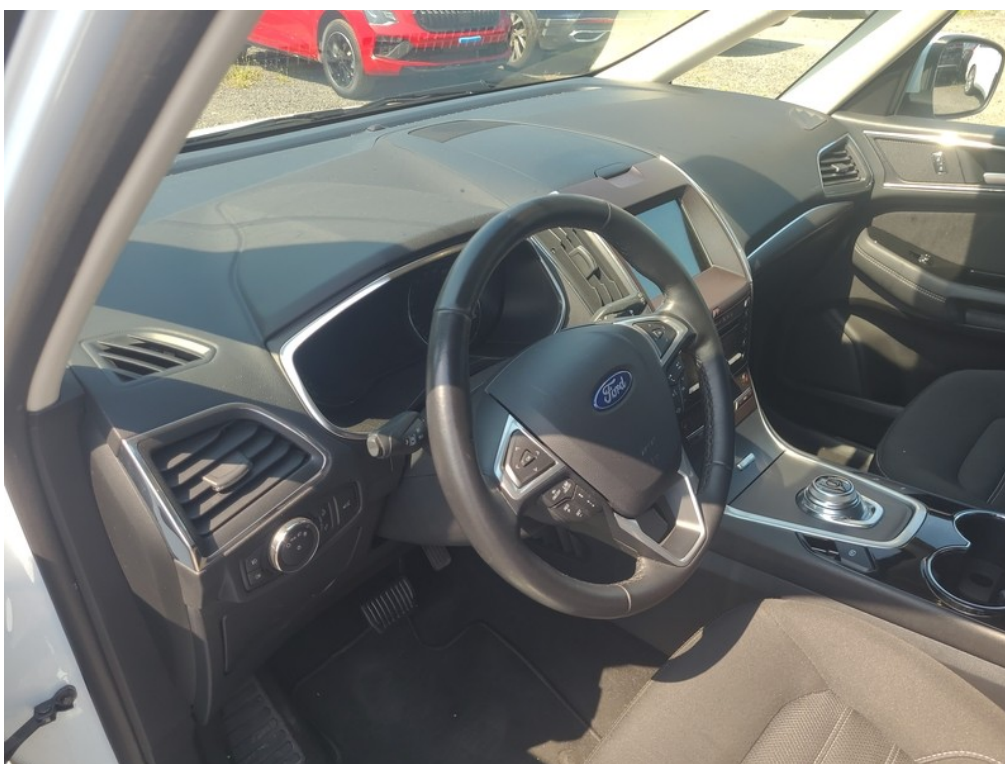
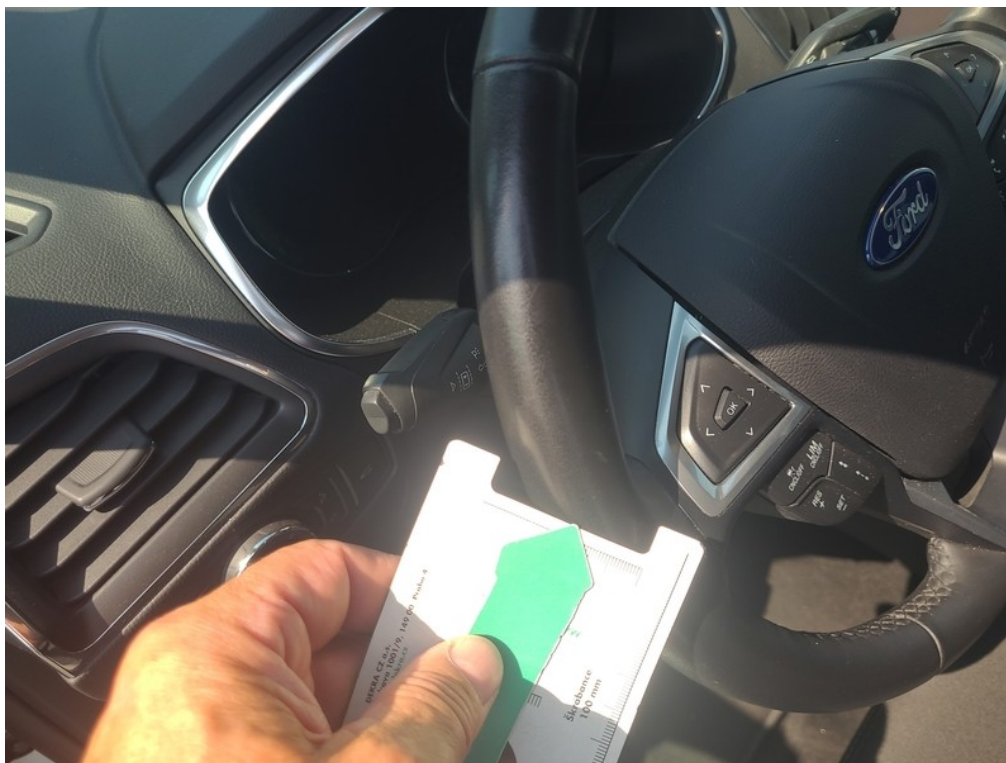
| P.č. | Poškozený díl | Druh poškození |
|---|---|---|
| 12 | Volant | Opotřebení |

**12** Volant - Opatření  
Umístění:

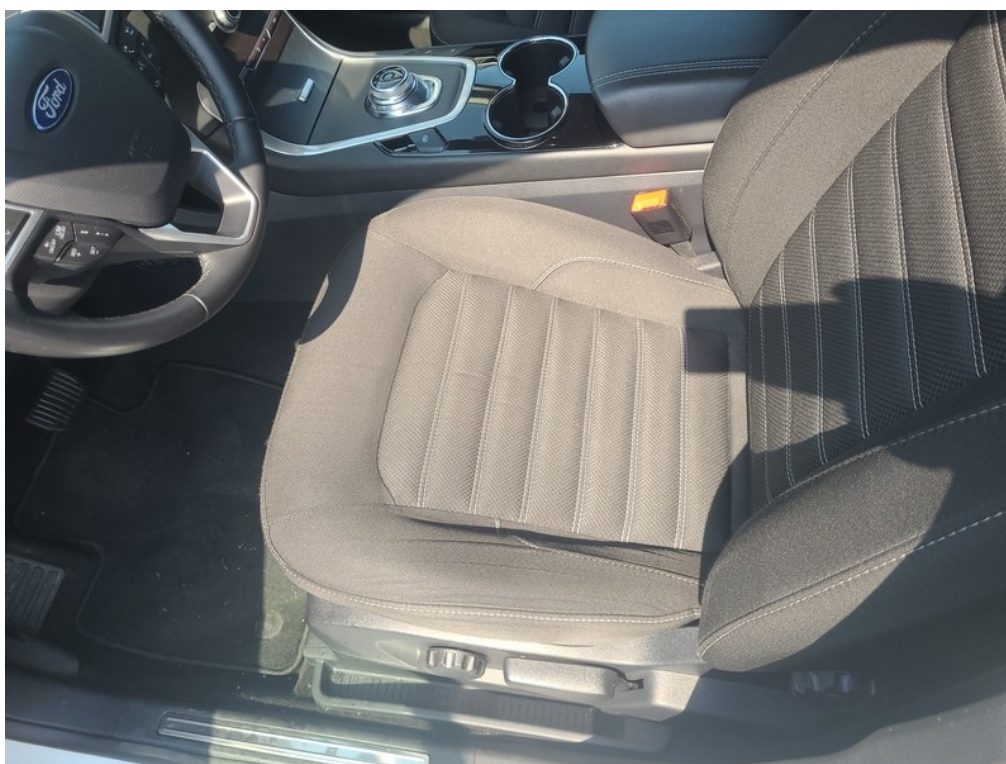
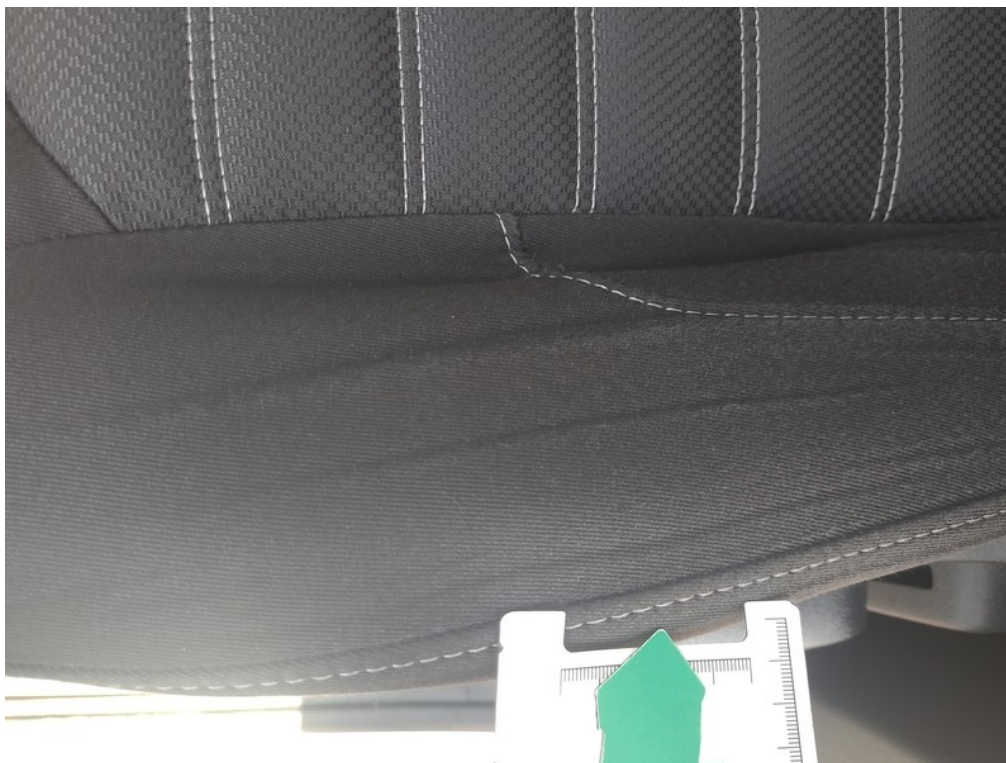
| P.č. | Poškozený díl | Druh poškození |
|---|---|---|
| 13 | Potah sedáku sedadla řidiče | Opotřebení |

**13** **Potah sedáku sedadla řidiče - Opatření**  
Umístění: Interiér (vnitřní prostor)
