**DEKRA CZ a.s.**

**ÚDAJE O VOZIDLE**

| RZ: | <b>9AF7203</b> | VIN: | WF0KXXWPC HNT29031 |
| Model vozidla: | Ford Galaxy (CDR)(2015) | Provedení: | Galaxy 2.5DT HEV Titanium AT |

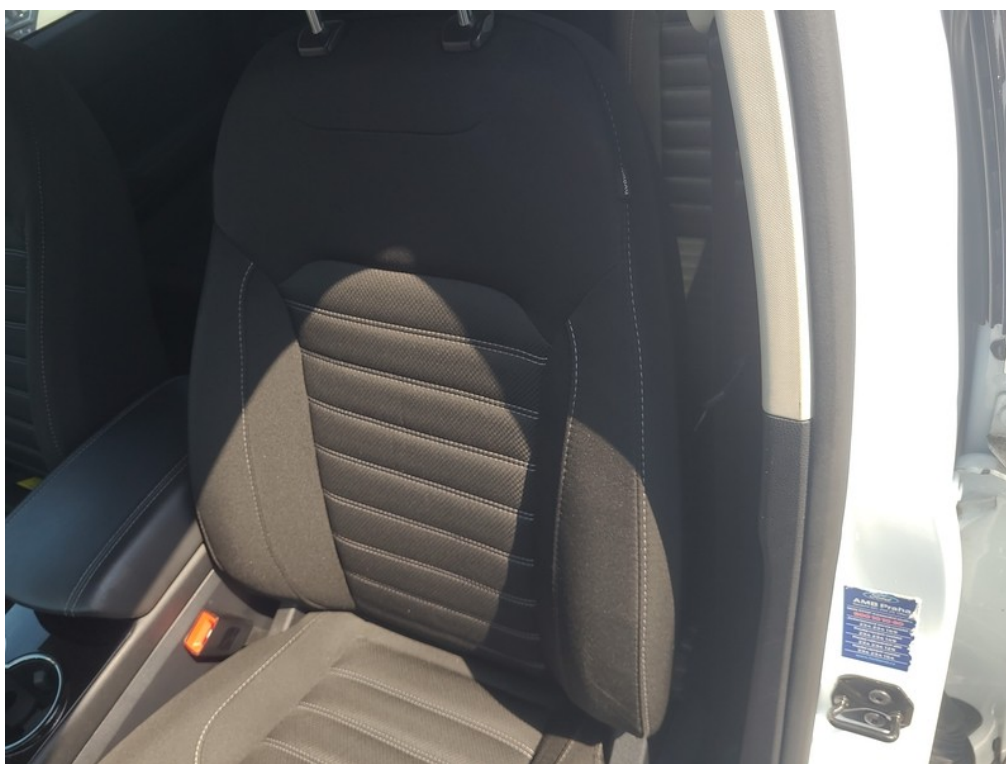
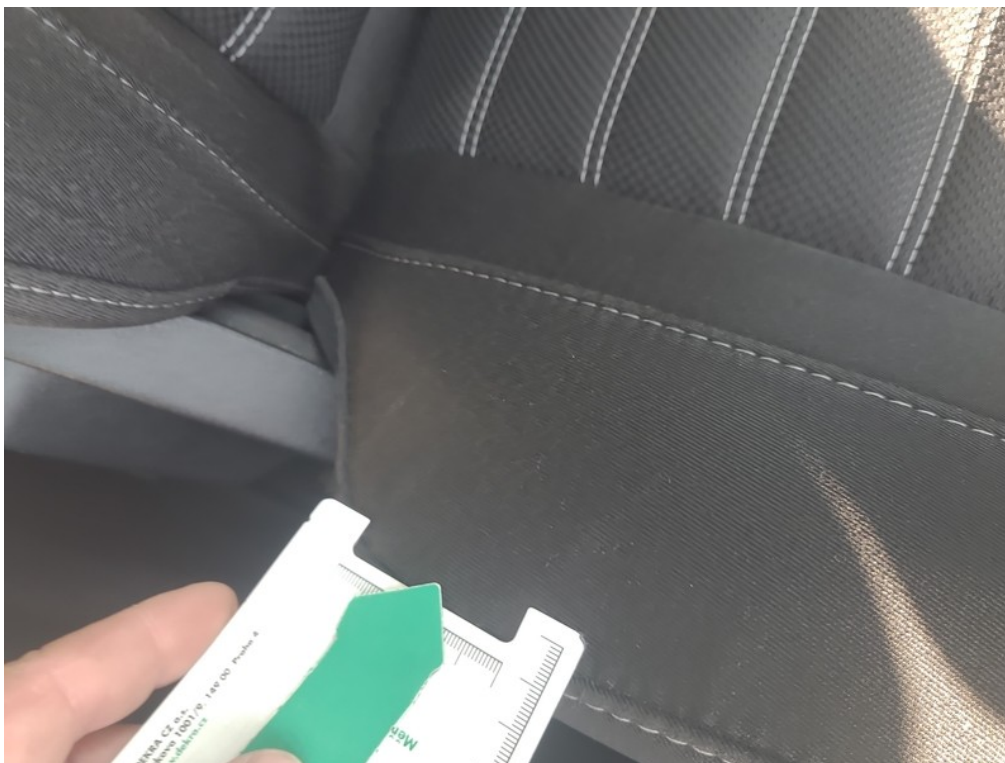
| P.č. | Poškozený díl | Druh poškození |
|---|---|---|
| 14 | Potah opěradla sedadla řidiče | Opotřebení |

**14** **Potah opěradla sedadla řidiče - Opotřeben**  
Umístění: Interiér (vnitřní prostor)

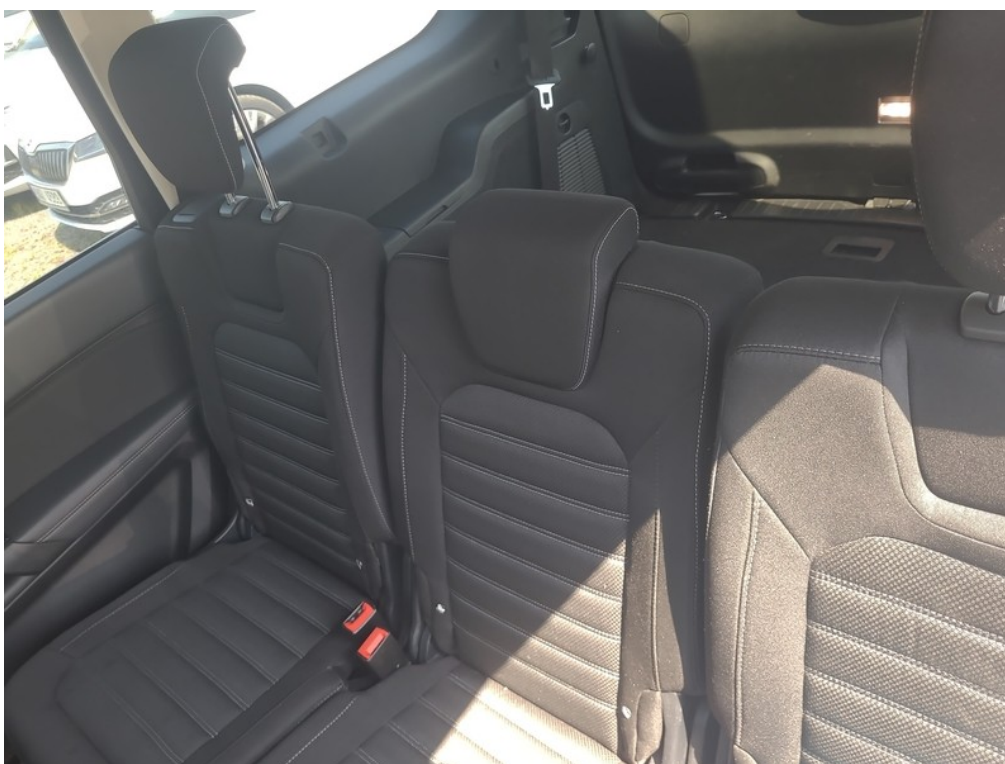
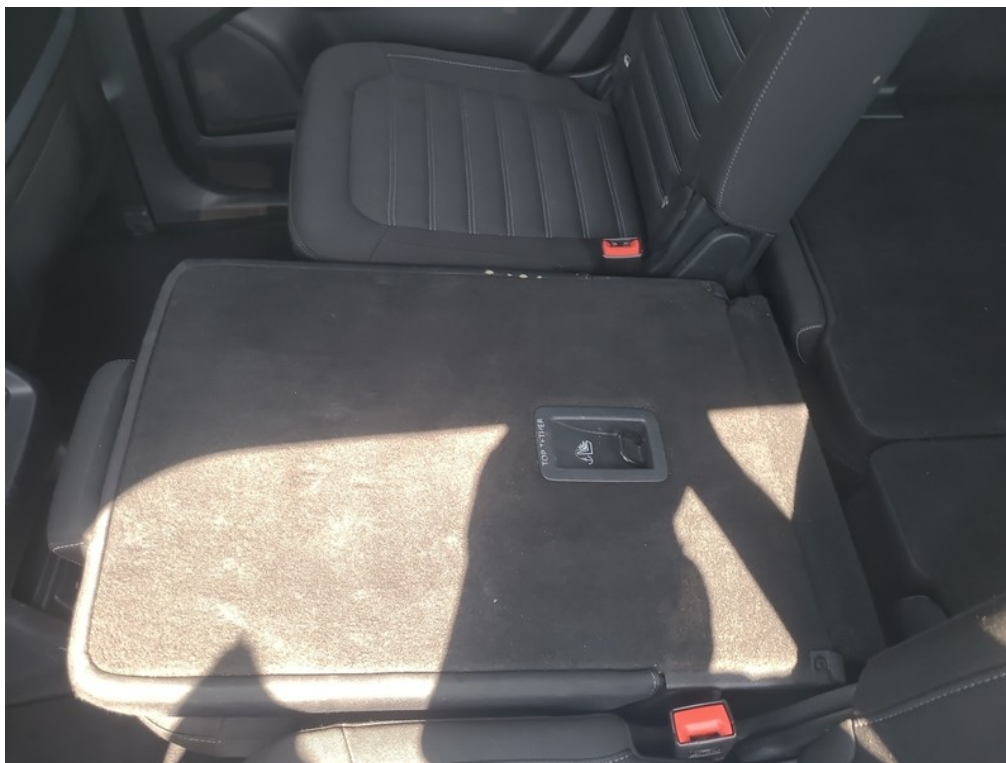
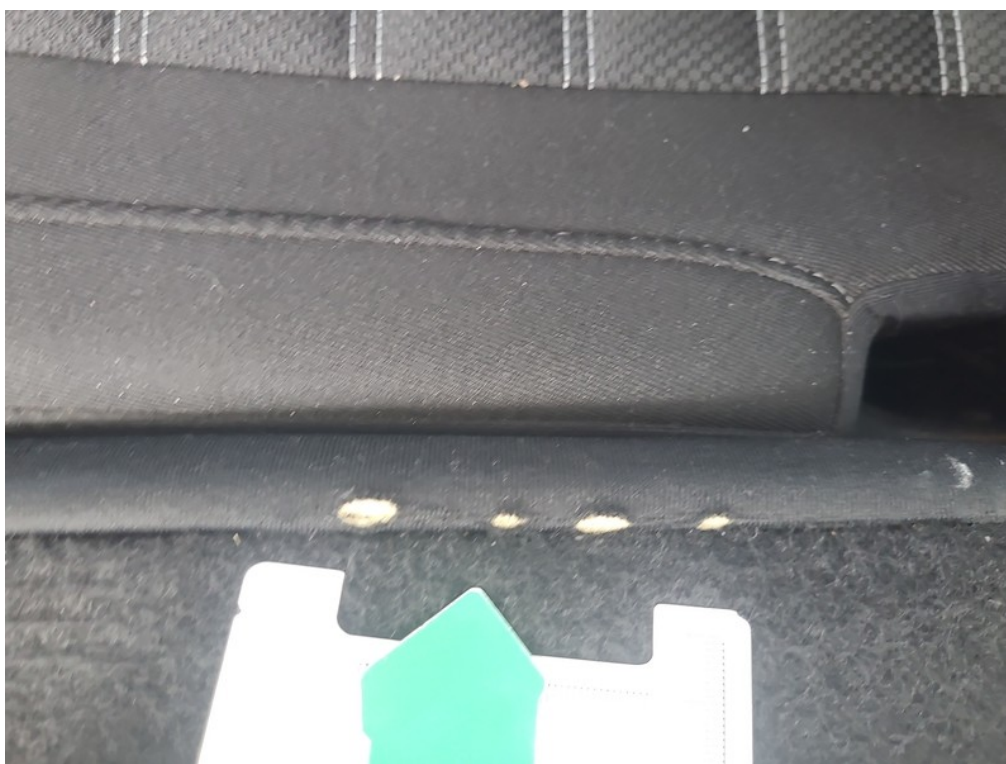
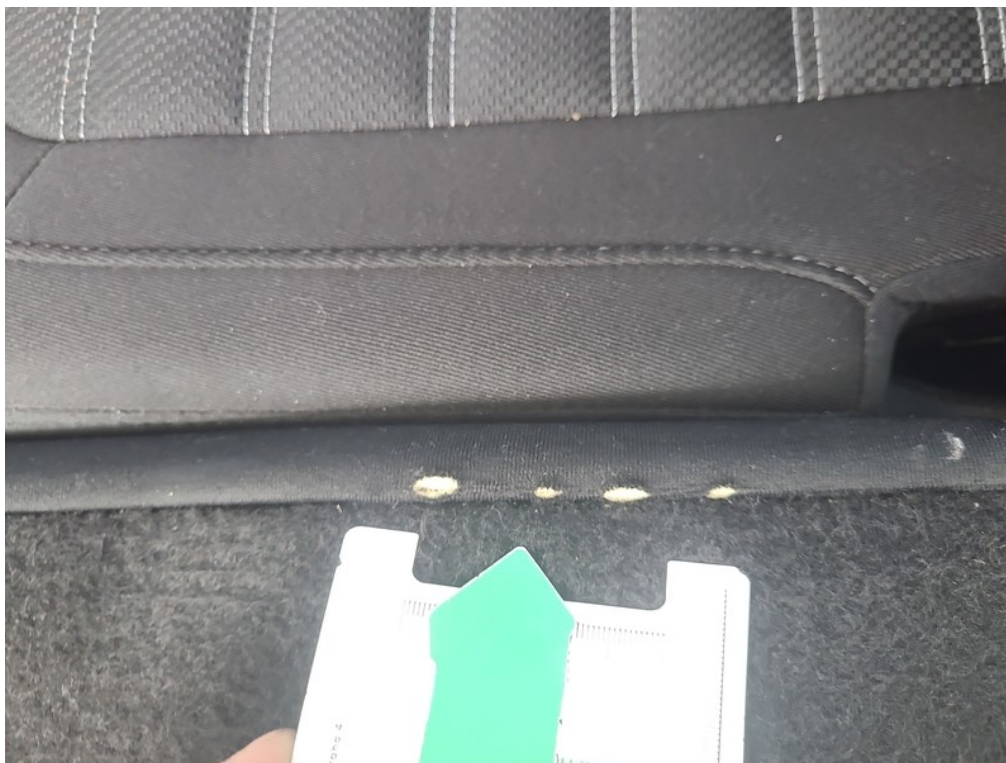
| P.č. | Poškozený díl | Druh poškození |
|---|---|---|
| 15 | Potah opěradla zadního pravého sedadla | Prasklina |

**15** **Potah opěradla zadního pravého sedadla - Prasklina**  
Umístění: Interiér (vnitřní prostor)

Poznámka: Střední sedadlo

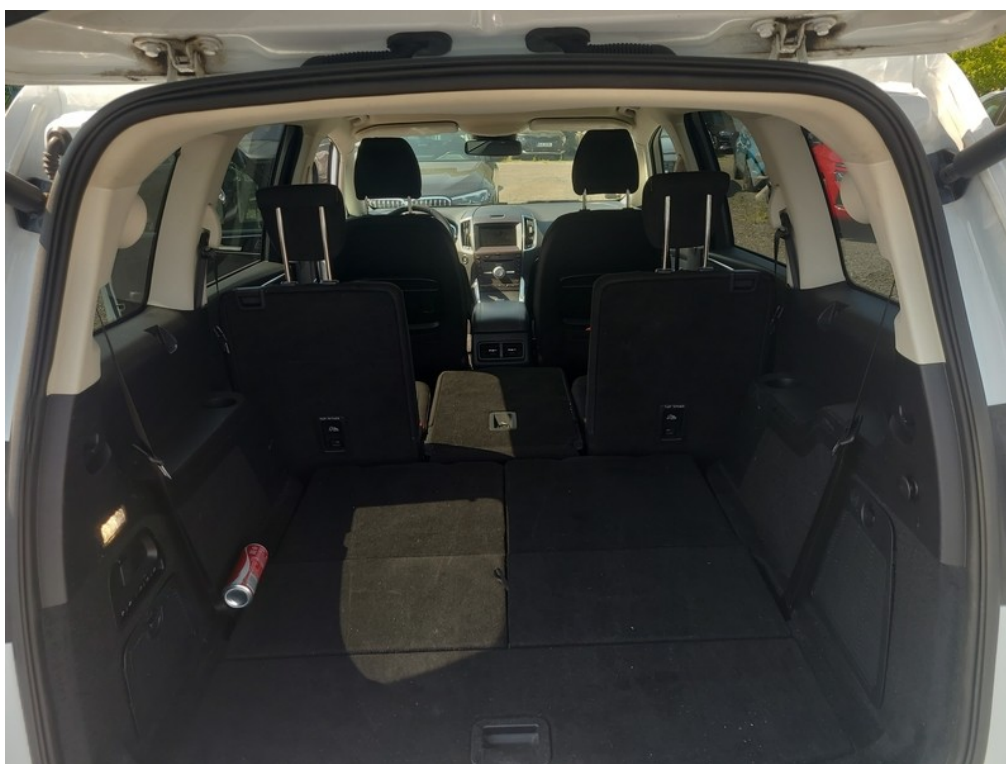
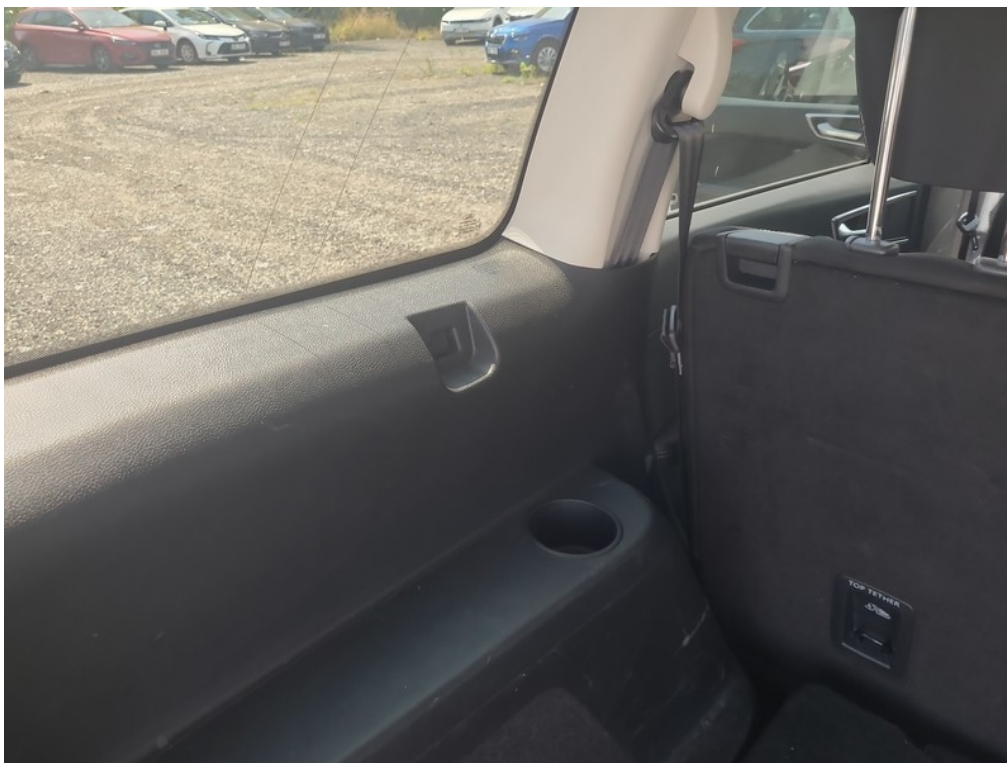
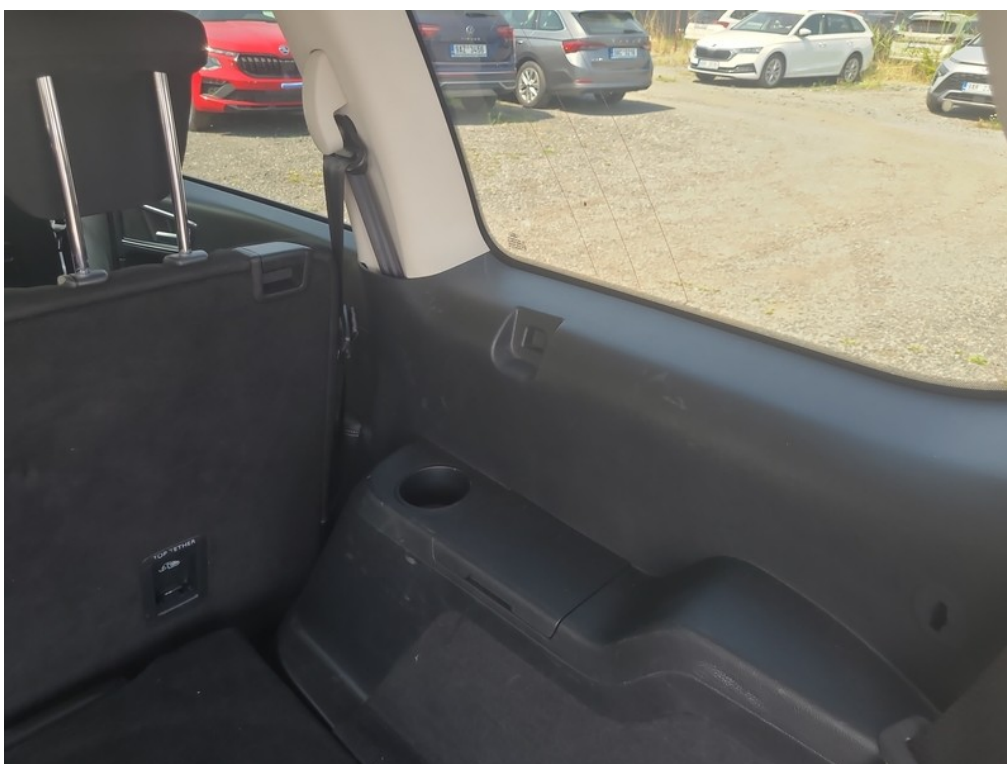
| P.č. | Poškozený díl | Druh poškození |
|---|---|---|
| 16 | Roleta (zakrytí) zav. prostoru | Chybí |

**16** **Roleta (zakrytí) zav. prostoru - Chybí**  
Umístění: Interiér (vnitřní prostor)

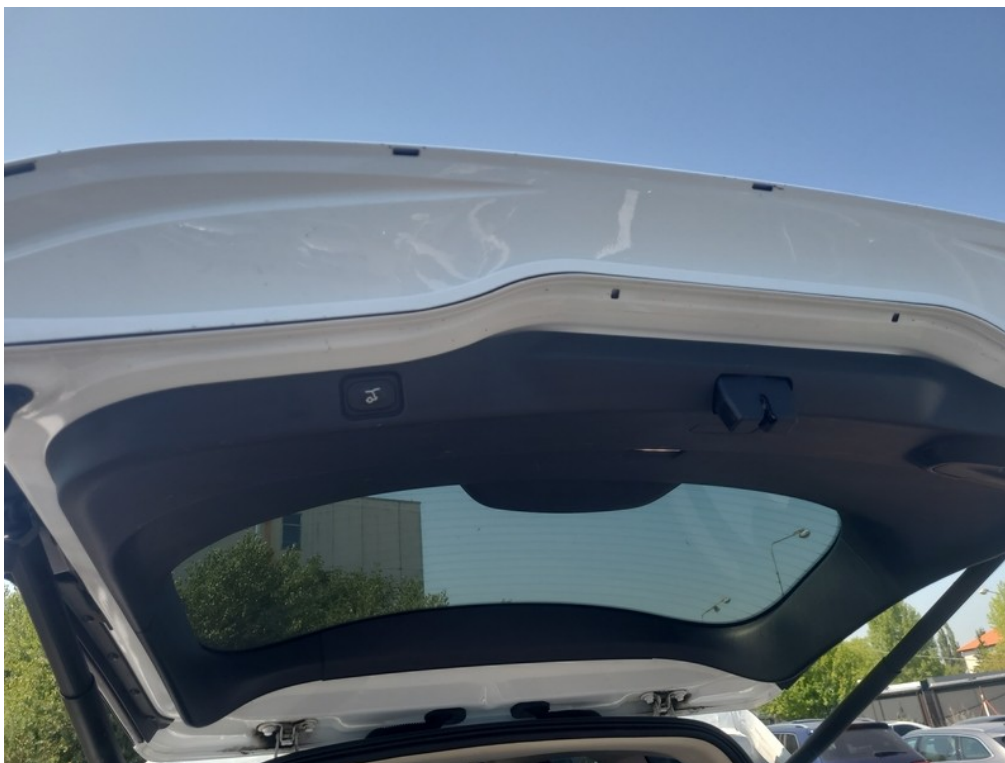
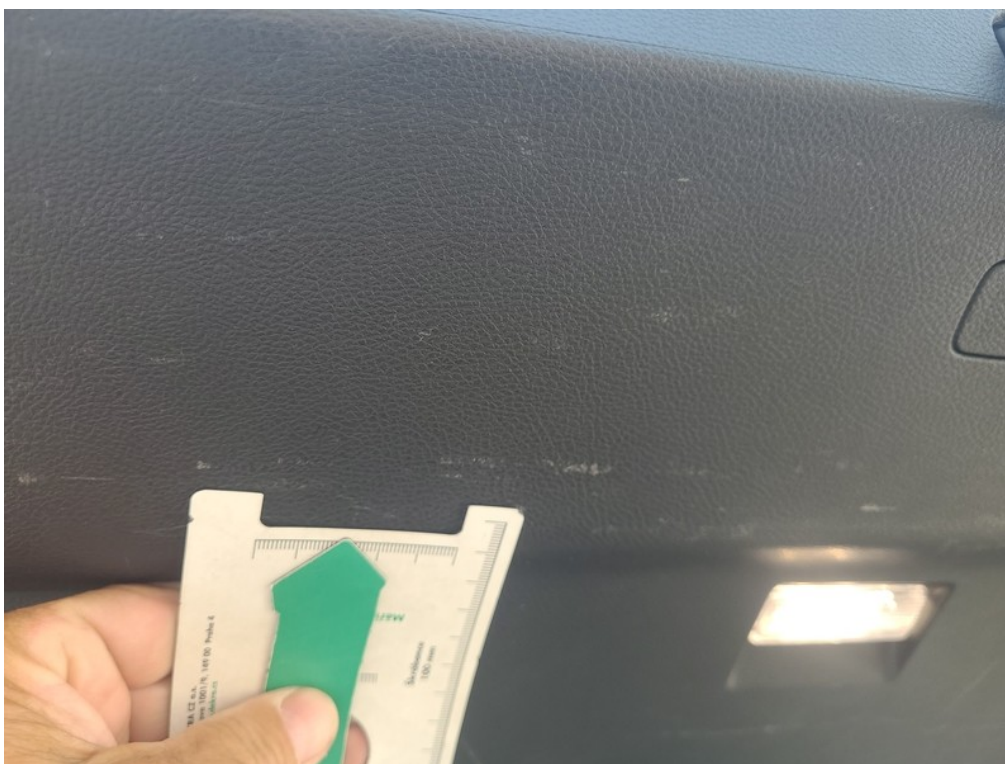
| P.č. | Poškozený díl | Druh poškození |
|---|---|---|
| 17 | Plastový kryt víka zav. prostoru | Škrábance |

**17** **Plastový kryt víka zav. prostoru - Škrábance**  
Umístění: Interiér (vnitřní prostor)

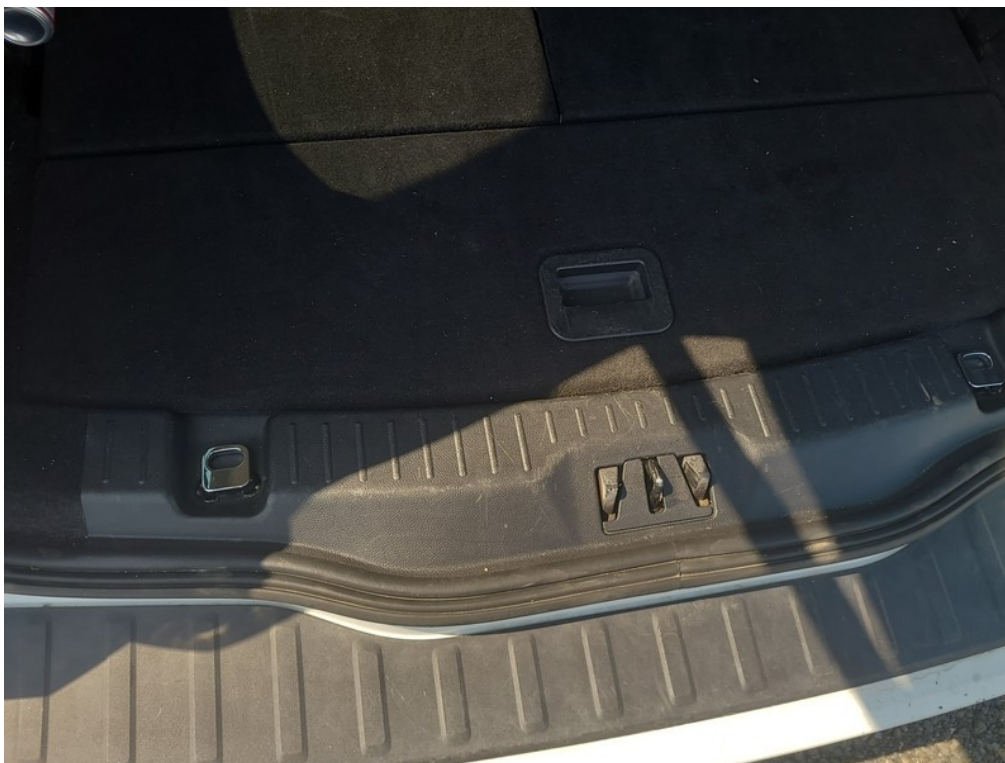
| P.č. | Poškozený díl | Druh poškození |
|---|---|---|
| 18 | Kryt zadního čela | Škrábance |

**18** Kryt zadního čela - Škrábance  
Umístění:

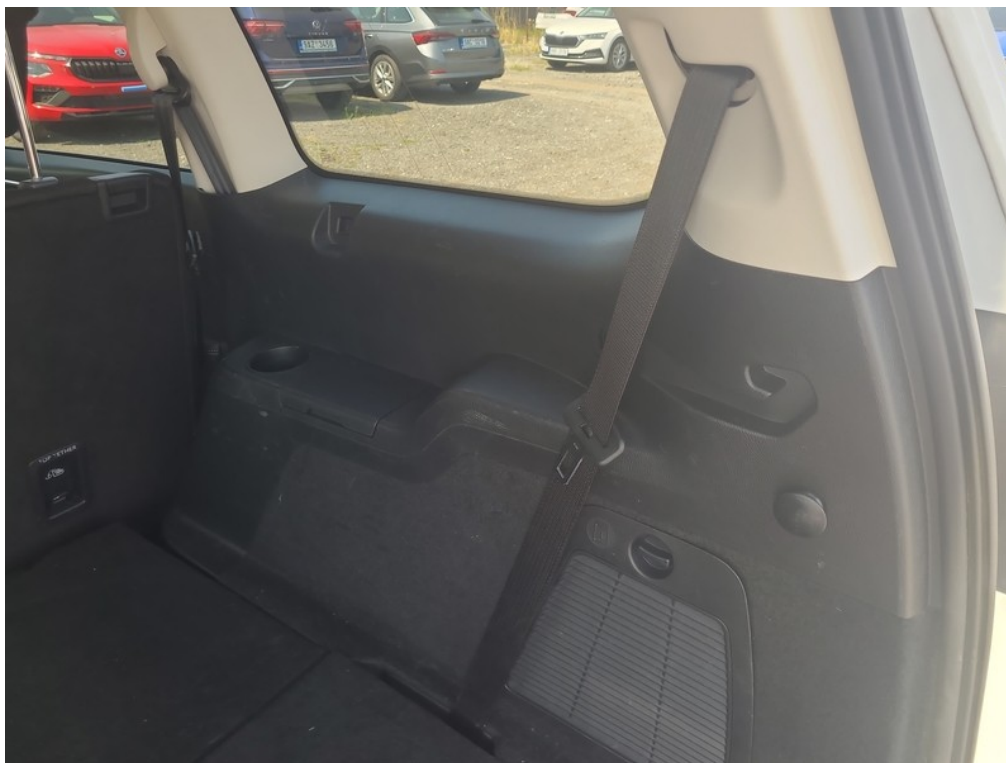
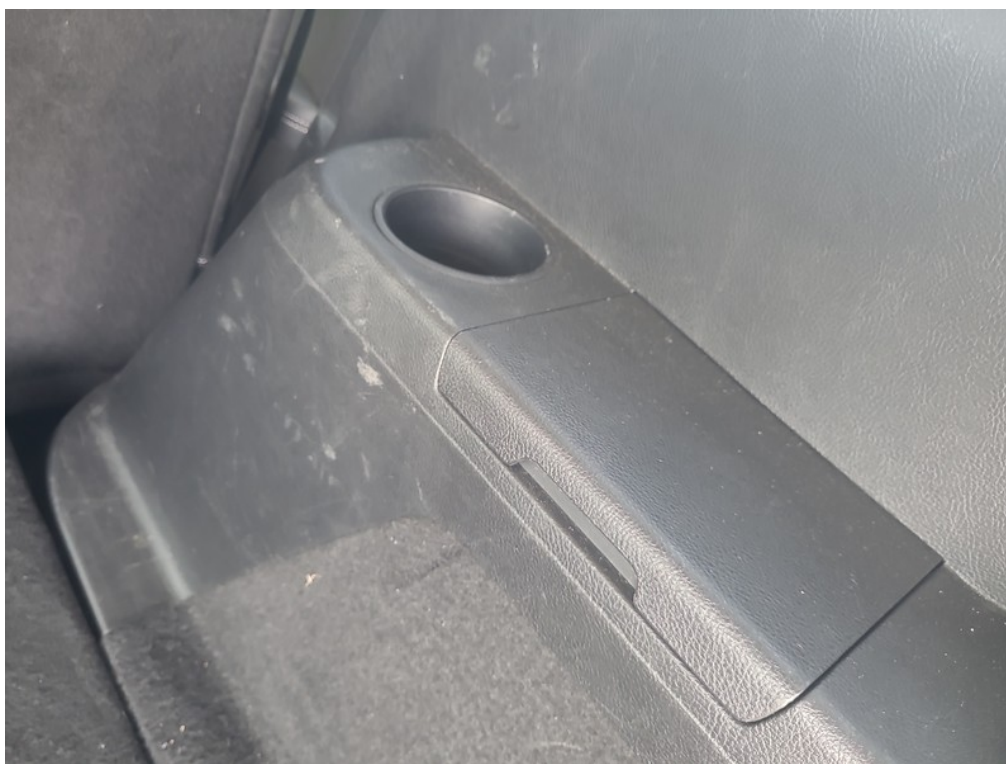
| P.č. | Poškozený díl | Druh poškození |
|---|---|---|
| 19 | Boční výplň zav. prostoru P | Škrábance |

**19** Boční výplň zav. prostoru P - Škrábance  
Umístění: Interiér (vnitřní prostor)

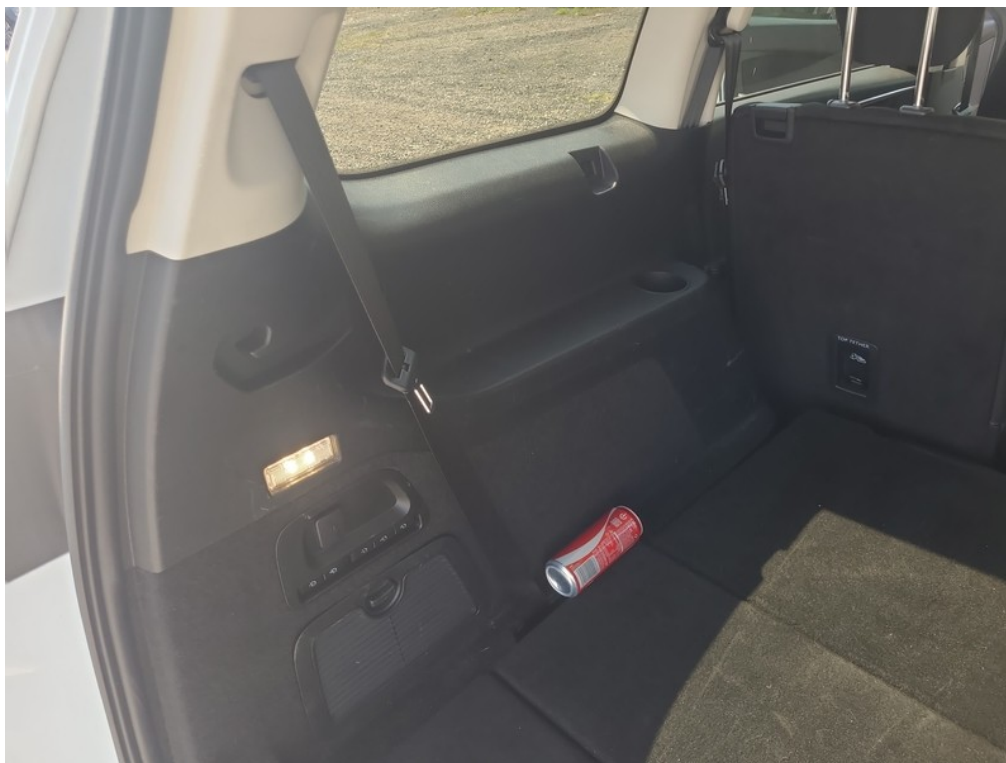
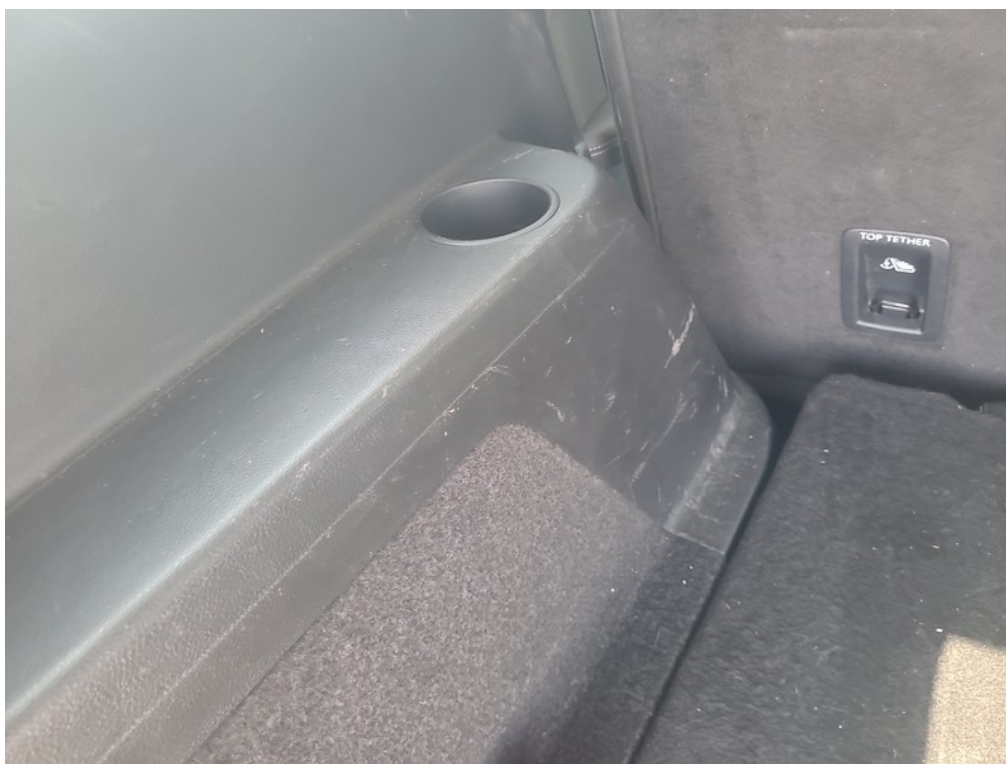
| P.č. | Poškozený díl | Druh poškození |
|---|---|---|
| 20 | Boční výplň zav. prostoru L | Škrábance |

**20** Boční výplň zav. prostoru L - Škrábance  
Umístění: Interiér (vnitřní prostor)

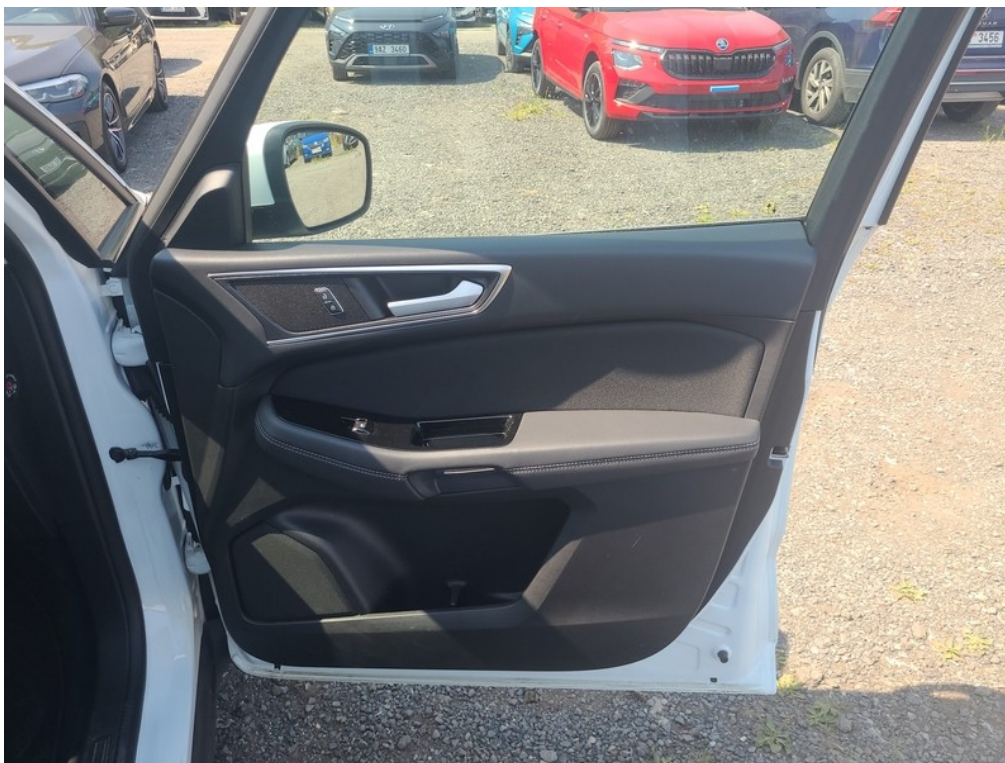
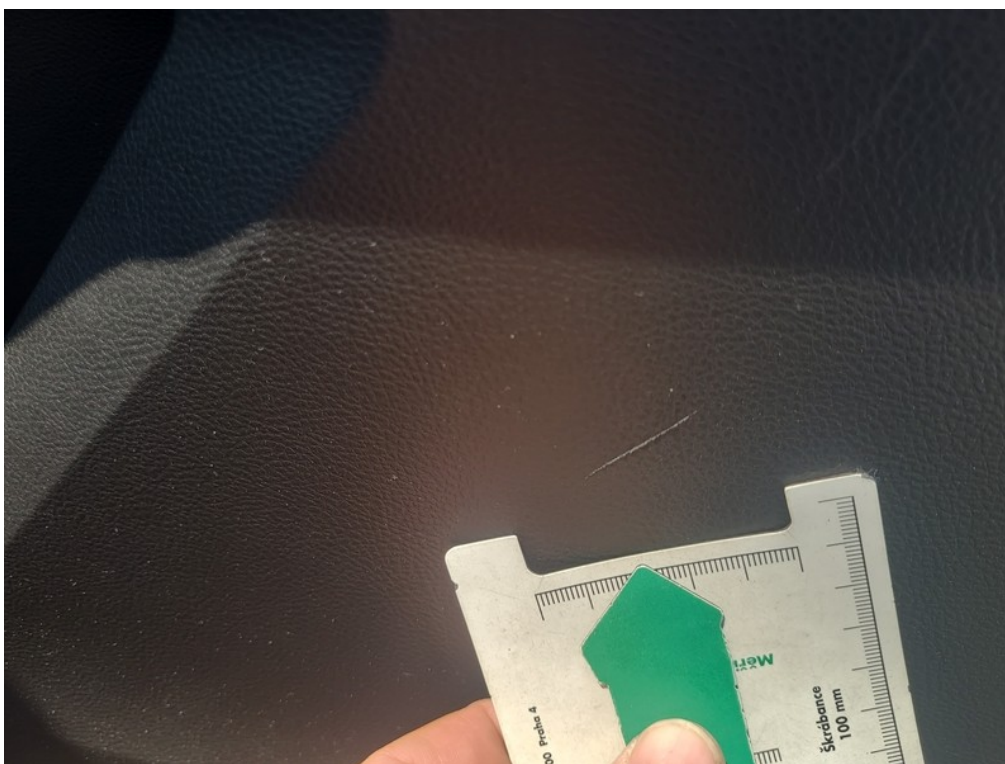
| P.č. | Poškozený díl | Druh poškození |
|---|---|---|
| 21 | Výplň PP dveří | Škrábance |

**21** Výplň PP dveří - Škrábance

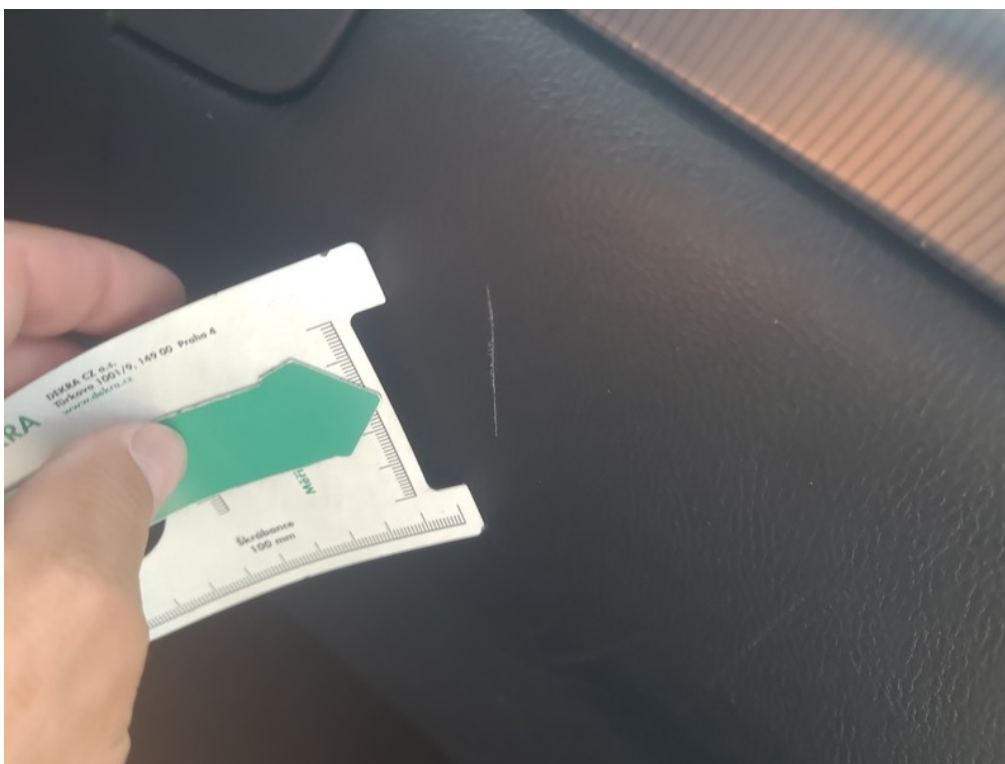
| P.č. | Poškozený díl | Druh poškození |
|---|---|---|
| 22 | Odkládací skříňka - víko | Škrábance |

**22** Odkládací skříňka - víko - Škrábance

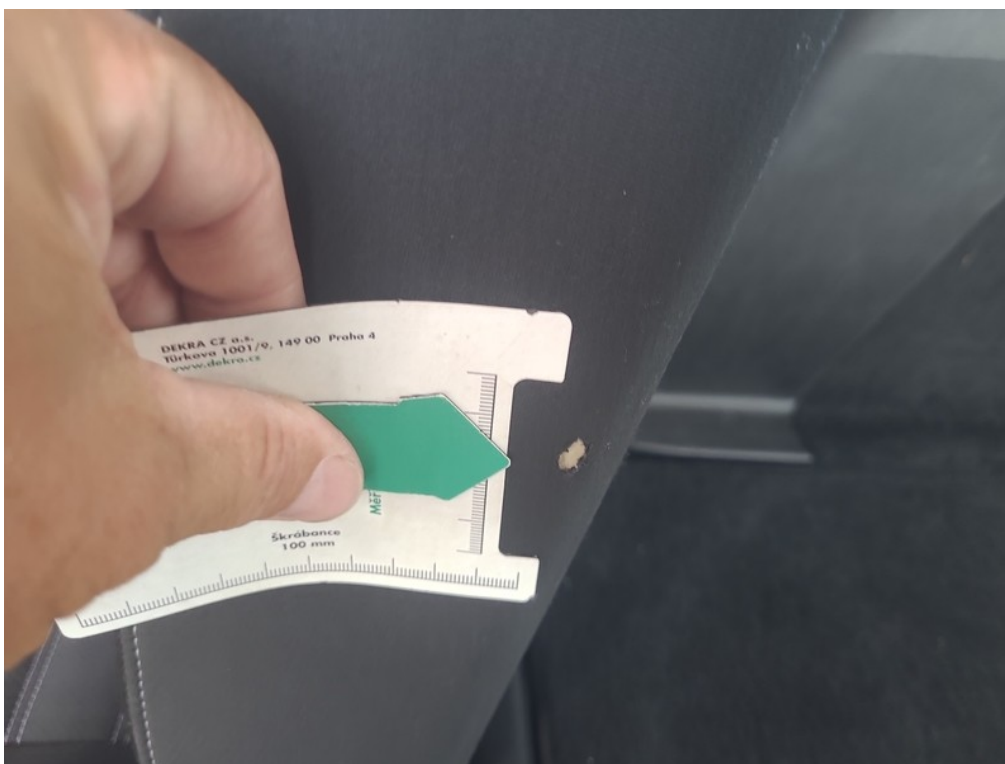
| P.č. | Poškozený díl | Druh poškození |
|---|---|---|
| 23 | Opěradlo zadního pravého sedadla | Otvor |

**23 Opěradlo zadního pravého sedadla - Otvor**  
Umístění: Interiér (vnitřní prostor)

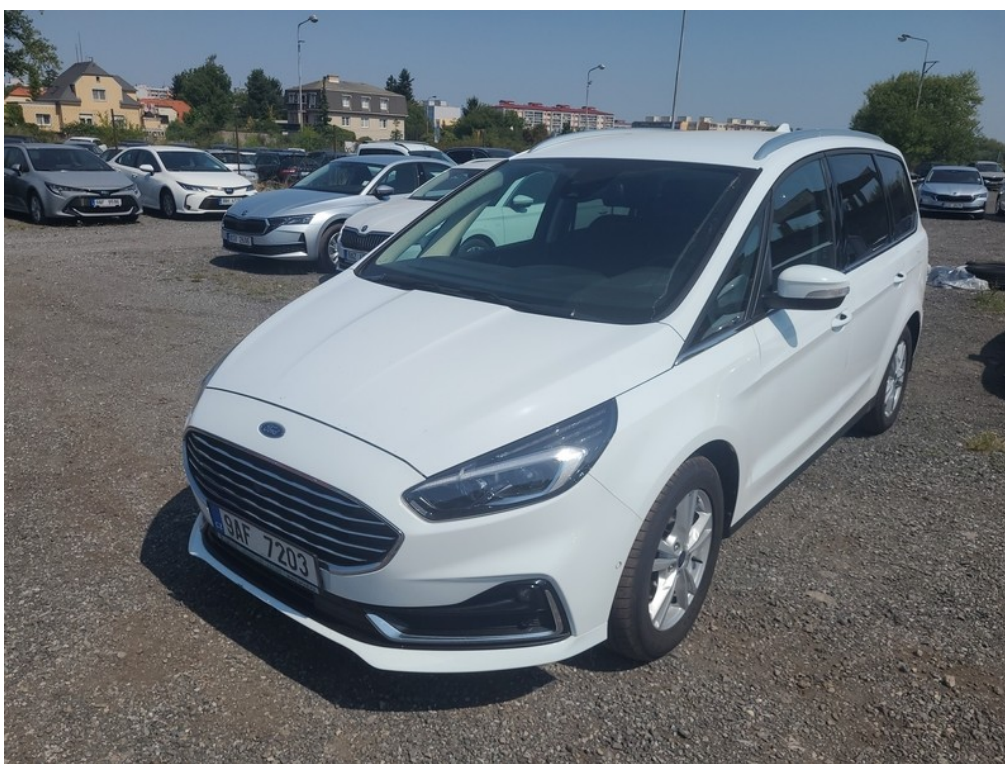
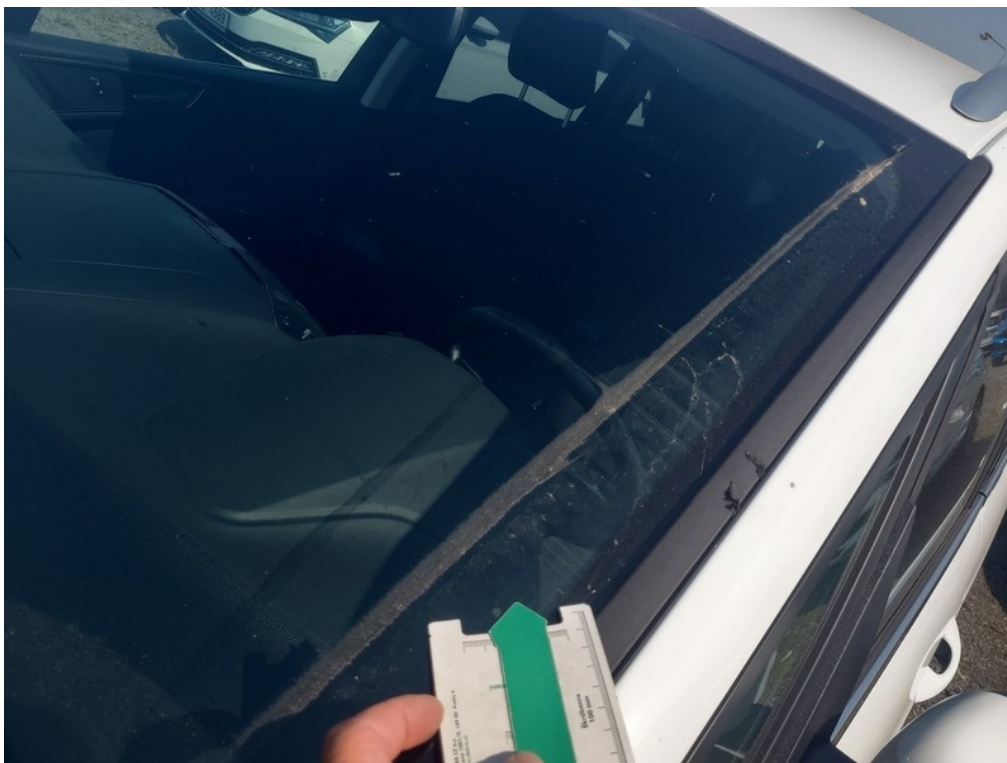
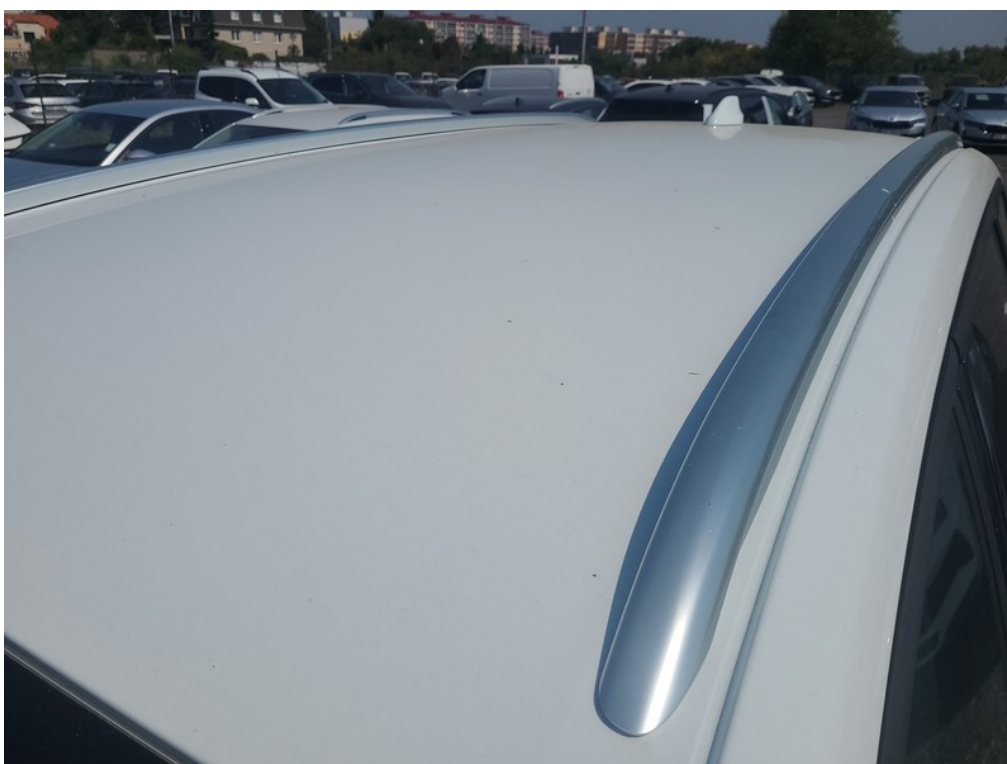
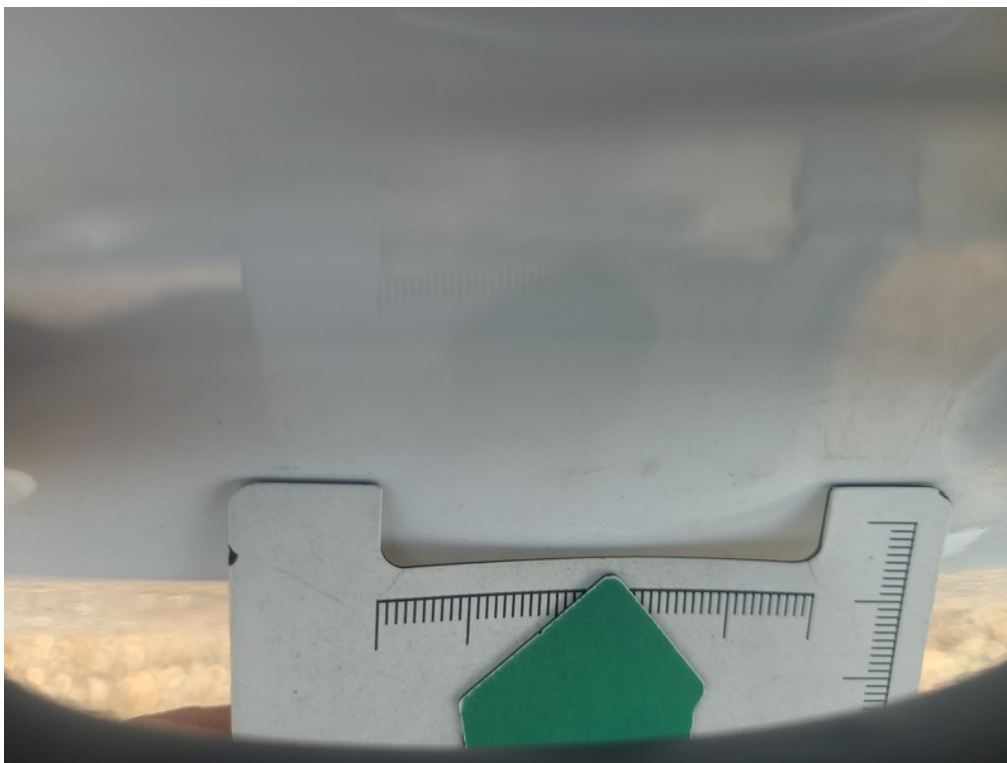
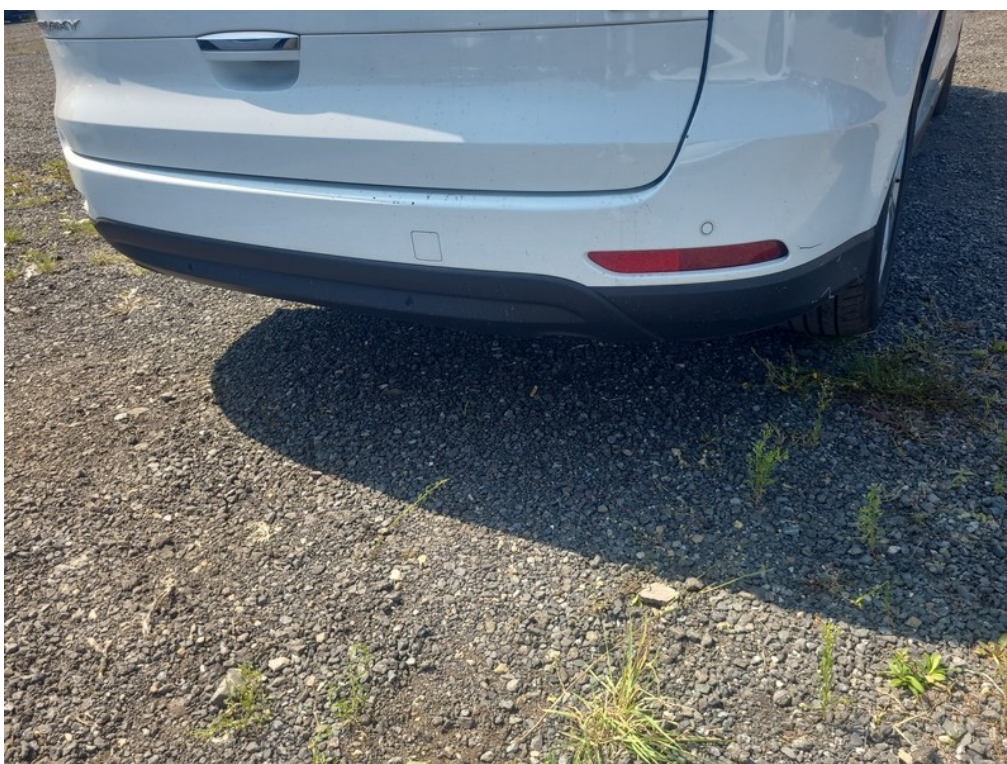
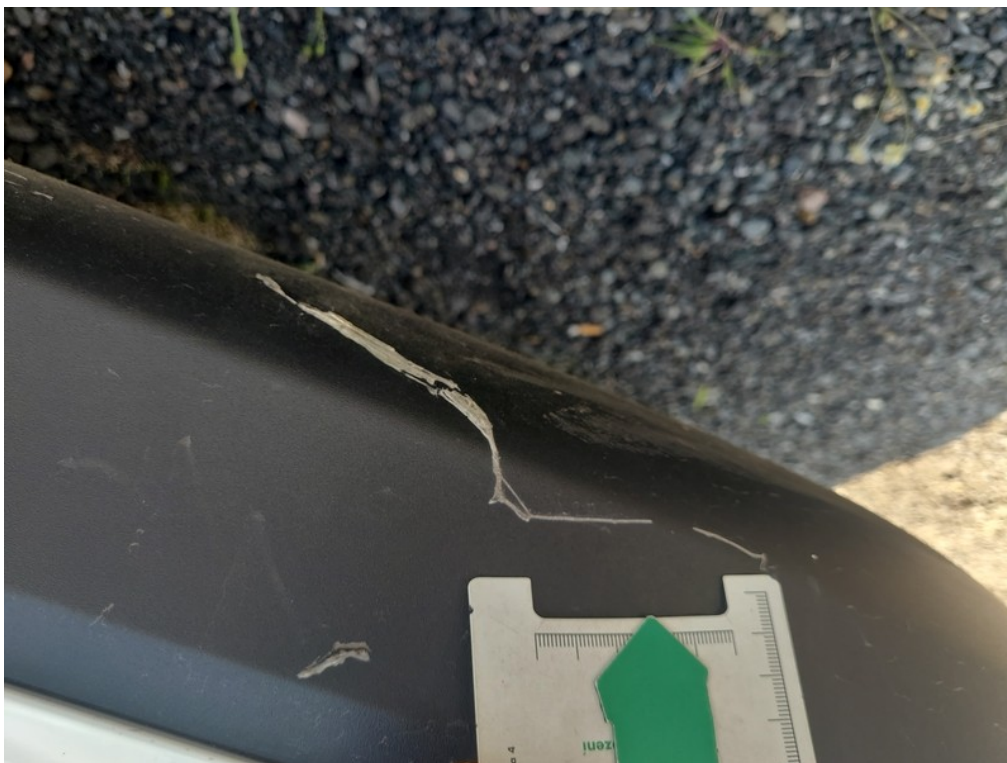
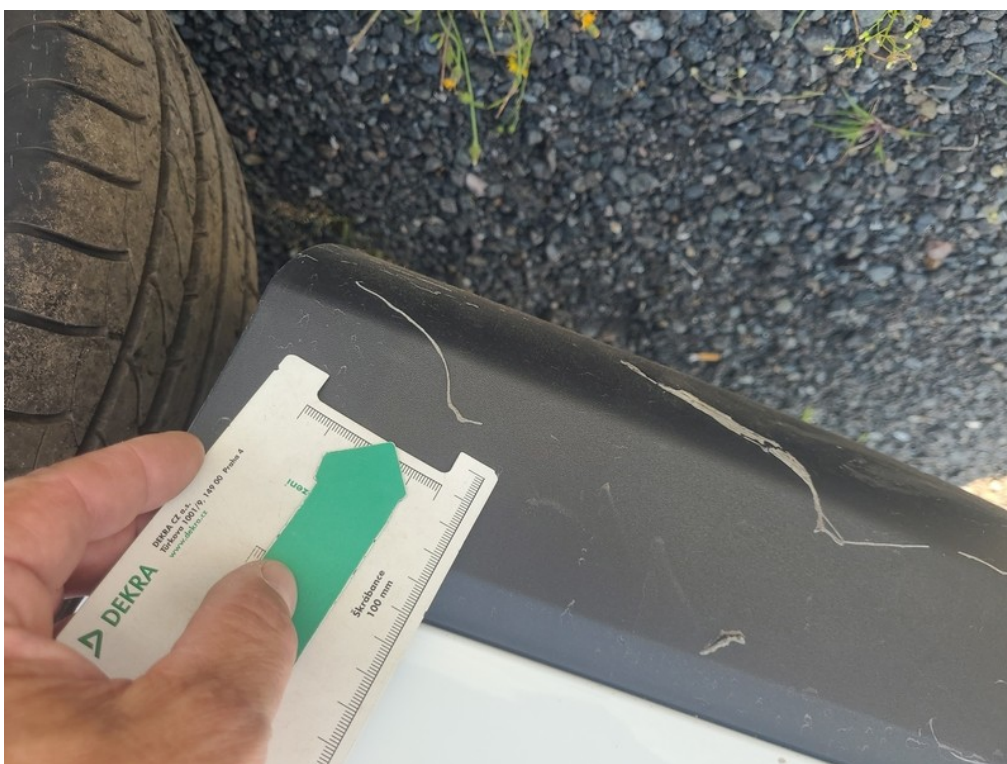
| P.č. | Poškozený díl | Druh poškození |
|---|---|---|
| 24 | Celková plocha karoserie | Škrábance |

**24** Celková plocha karoserie - Škrábance  
Umístění: Ostatní

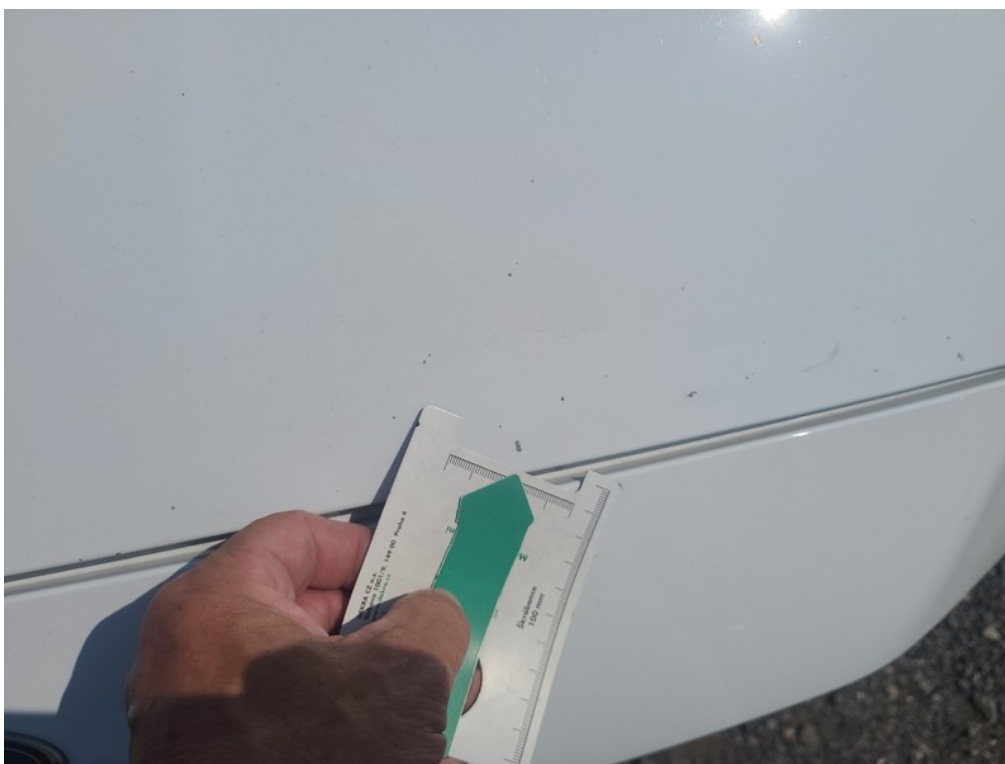
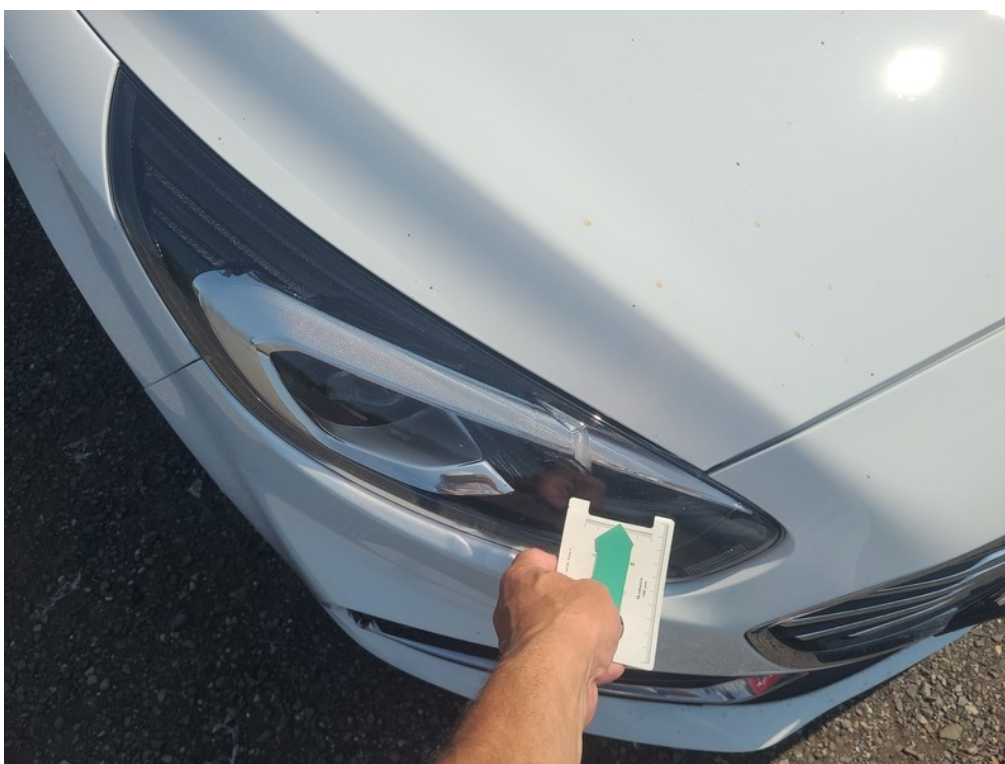
| P.č. | Poškozený díl | Druh poškození |
|---|---|---|
| 25 | Přední část vozidla | Poškození od odletujícího kamení |

**25** Přední část vozidla - Poškození od odletujícího kamení  
Umístění: Ostatní
