**DEKRA CZ a.s.**

**ÚDAJE O VOZIDLE**

| RZ: | <b>9AF7203</b> | VIN: | WF0KXXWPC HNT29031 |
| Model vozidla: | Ford Galaxy (CDR)(2015) | Provedení: | Galaxy 2.5DT HEV Titanium AT |

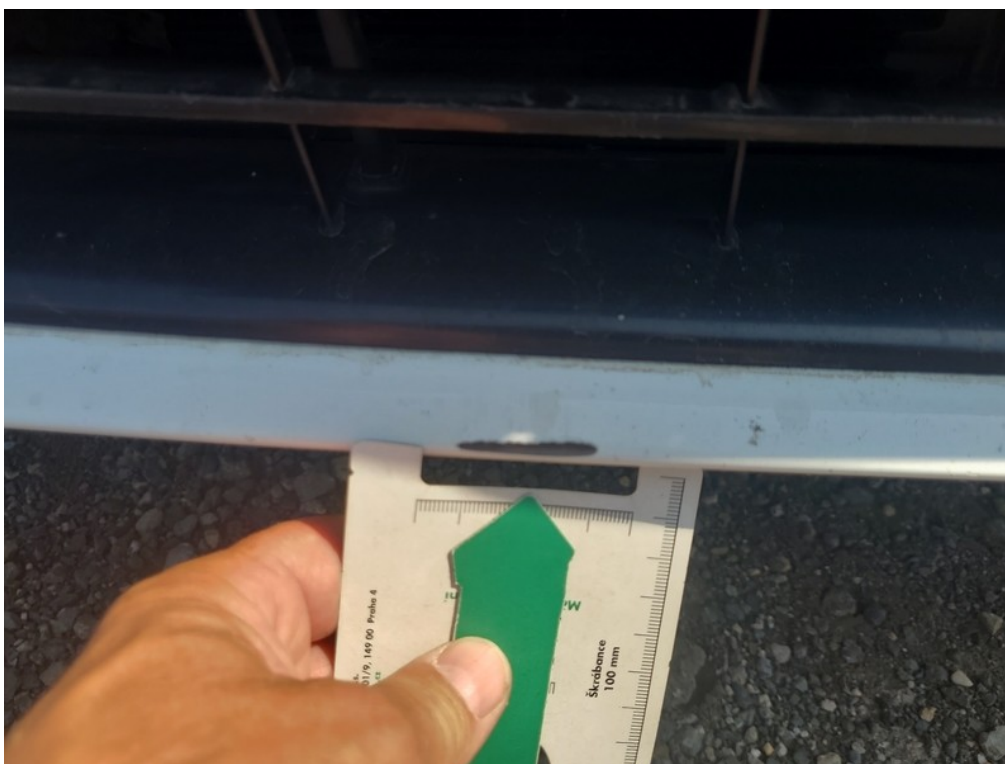
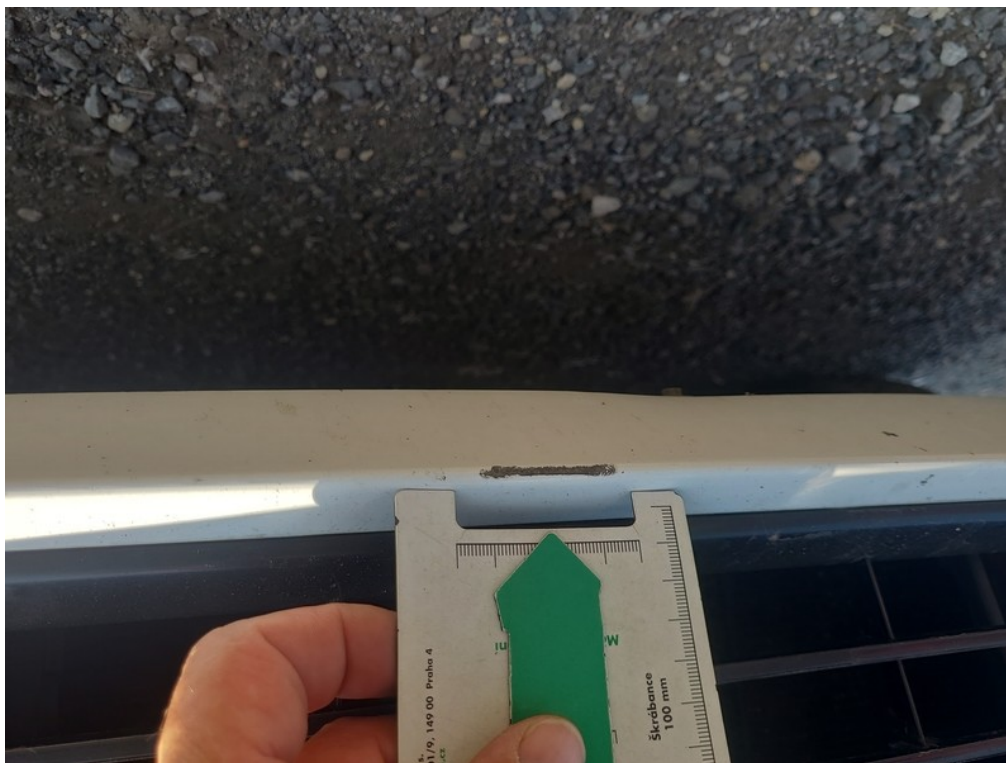
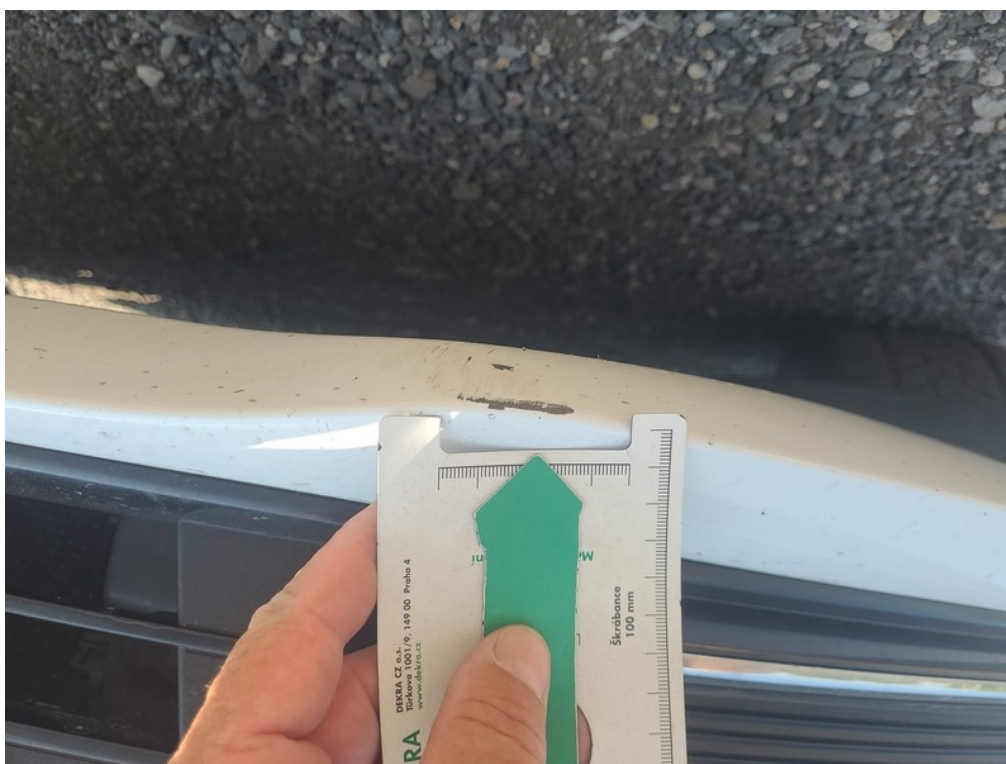
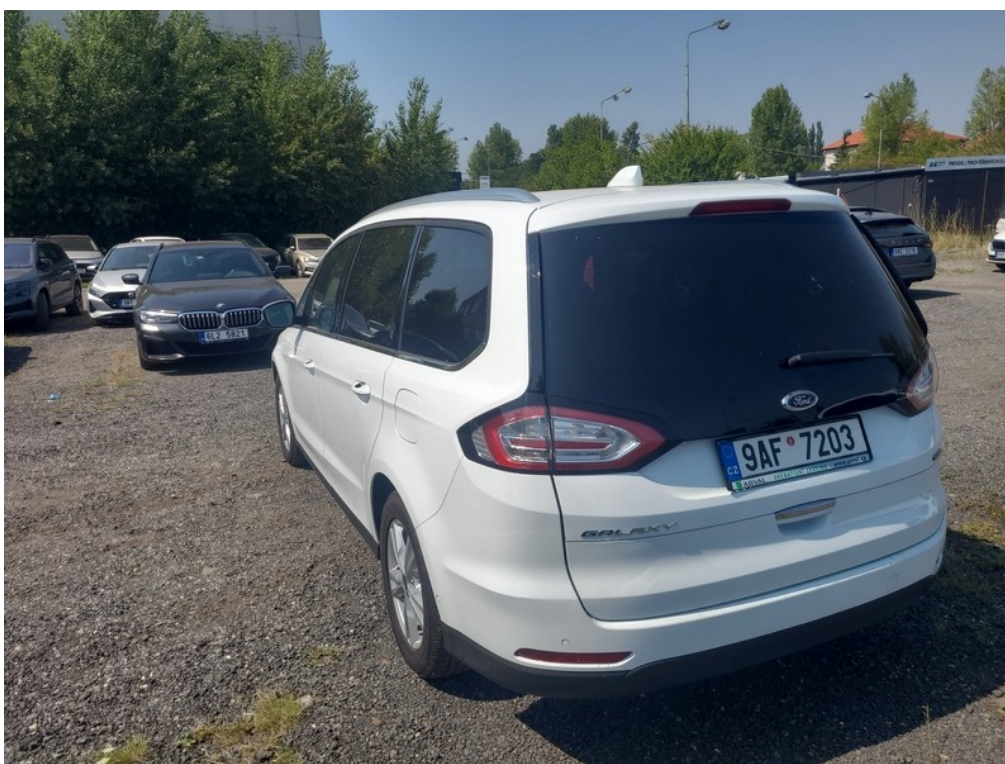
| P.č. | Poškozený díl | Druh poškození |
|---|---|---|
| 26 | Střední plocha karoserie | Polepy |

**26** Střední plocha karoserie - Polepy  
Umístění: Ostatní

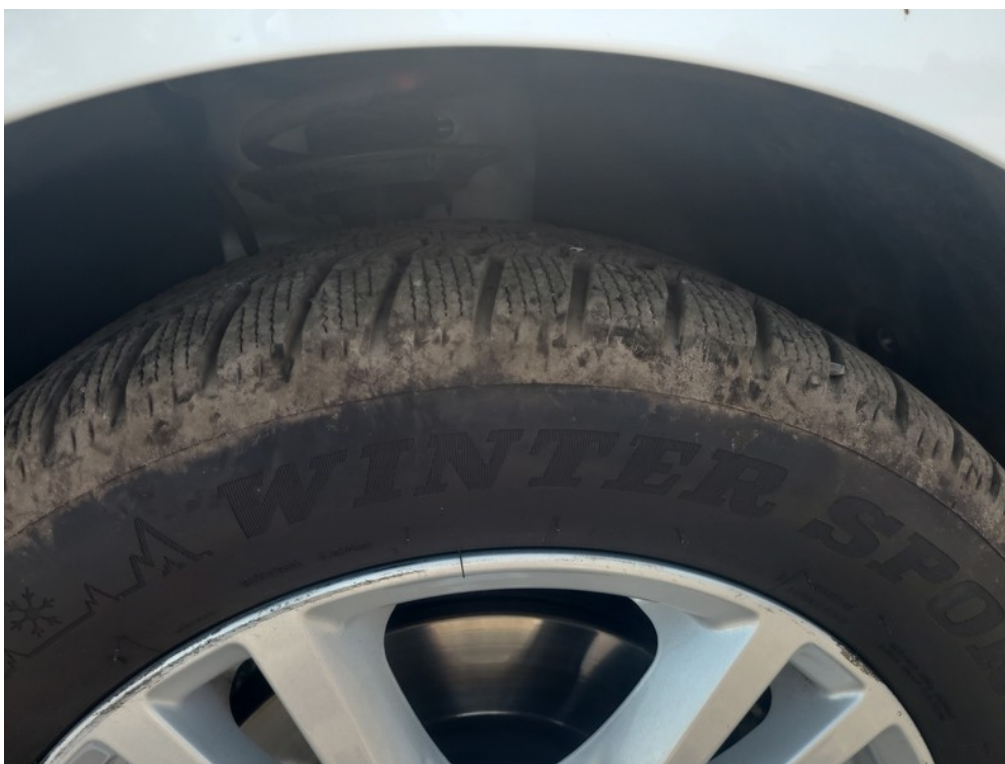
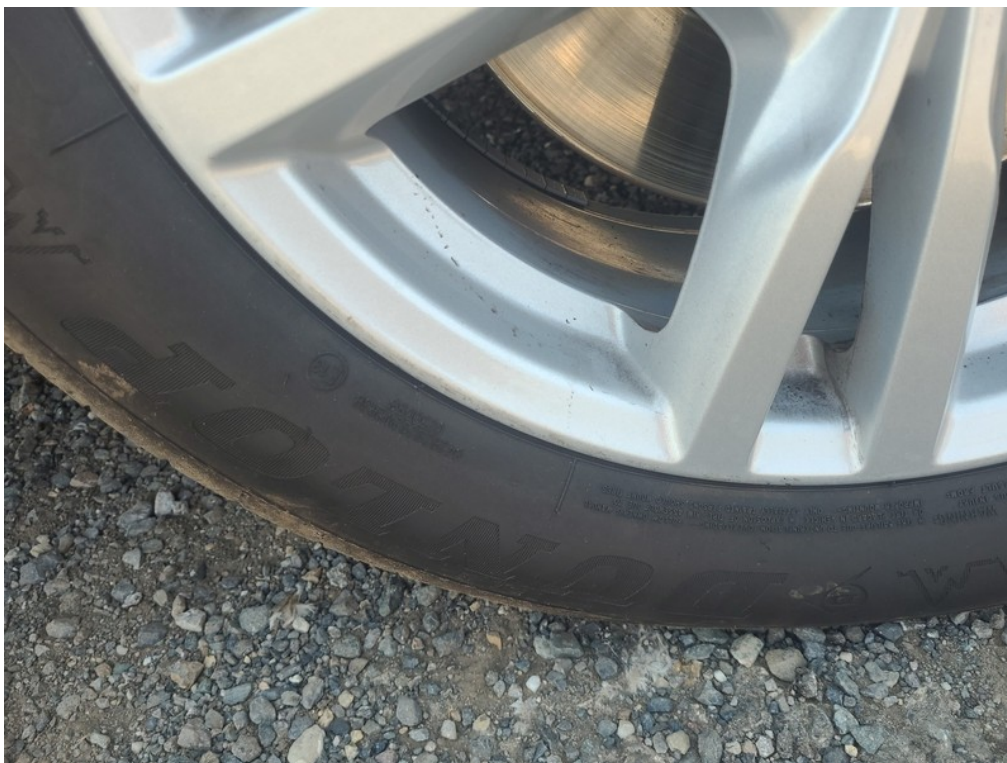
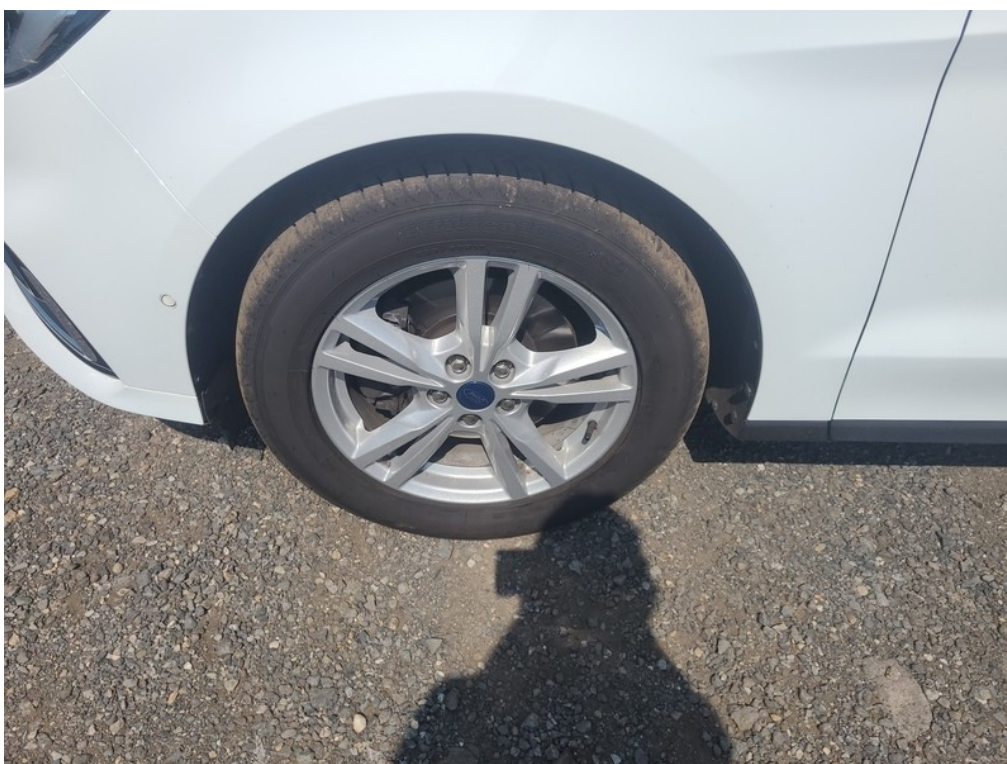
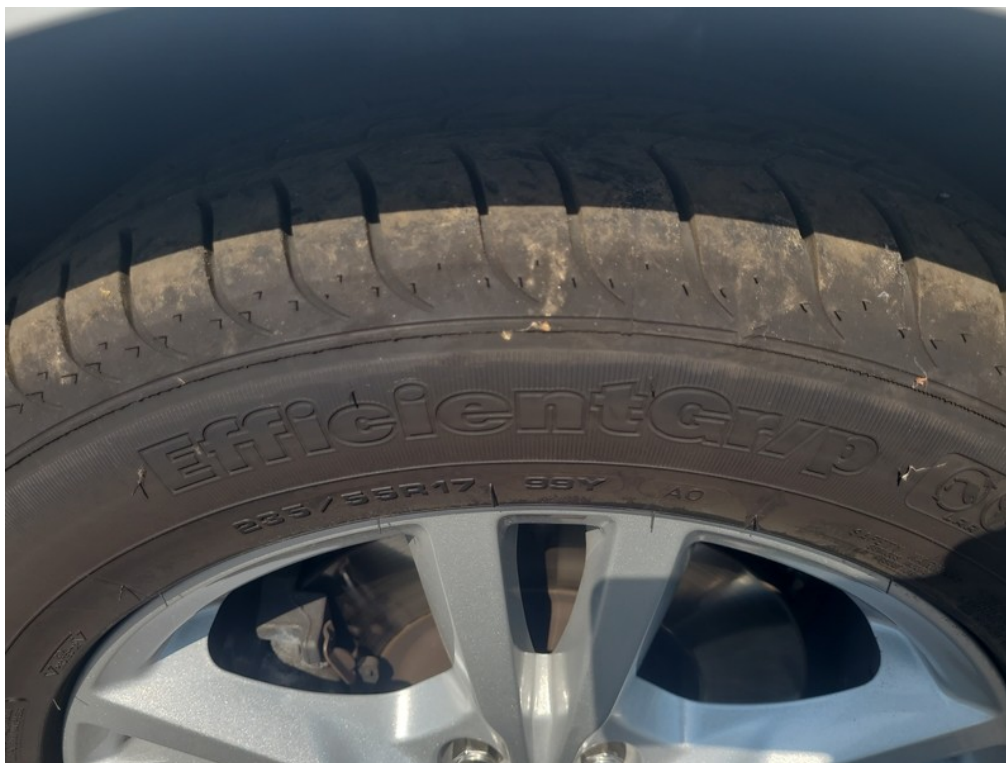
| P.č. | Poškozený díl | Druh poškození |
|---|---|---|
| 27 | Pr. náprava | Závada |

**27** Pr. náprava - Závada  
Umístění:

Poznámka: Jiný typ pneu.,  
zimní, letní

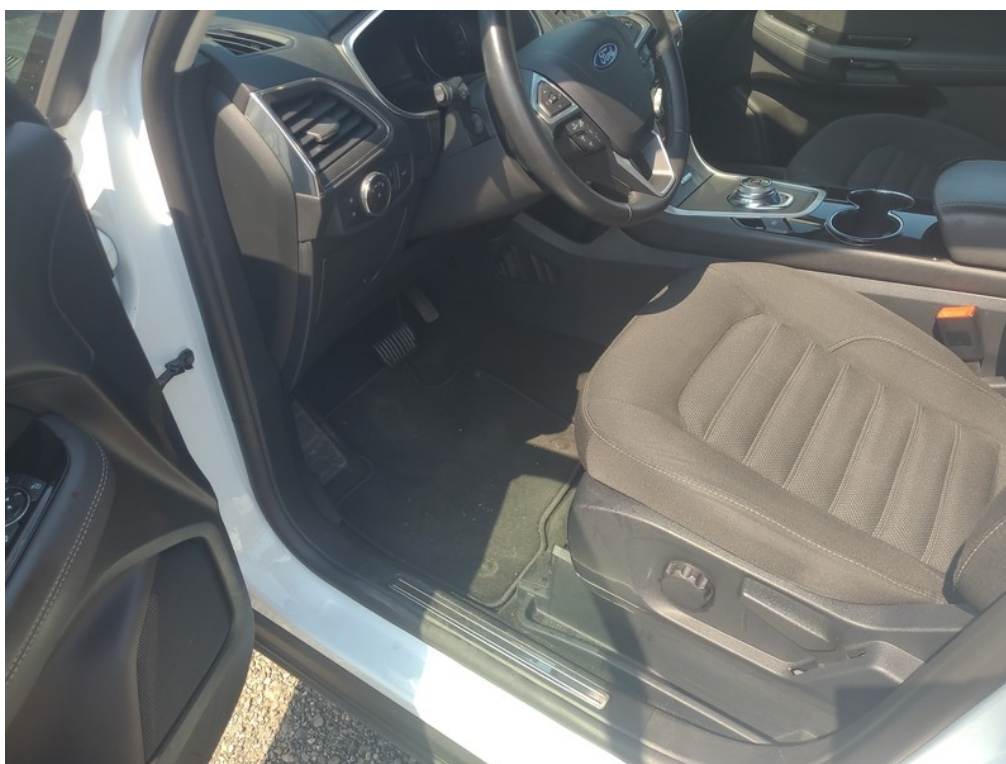
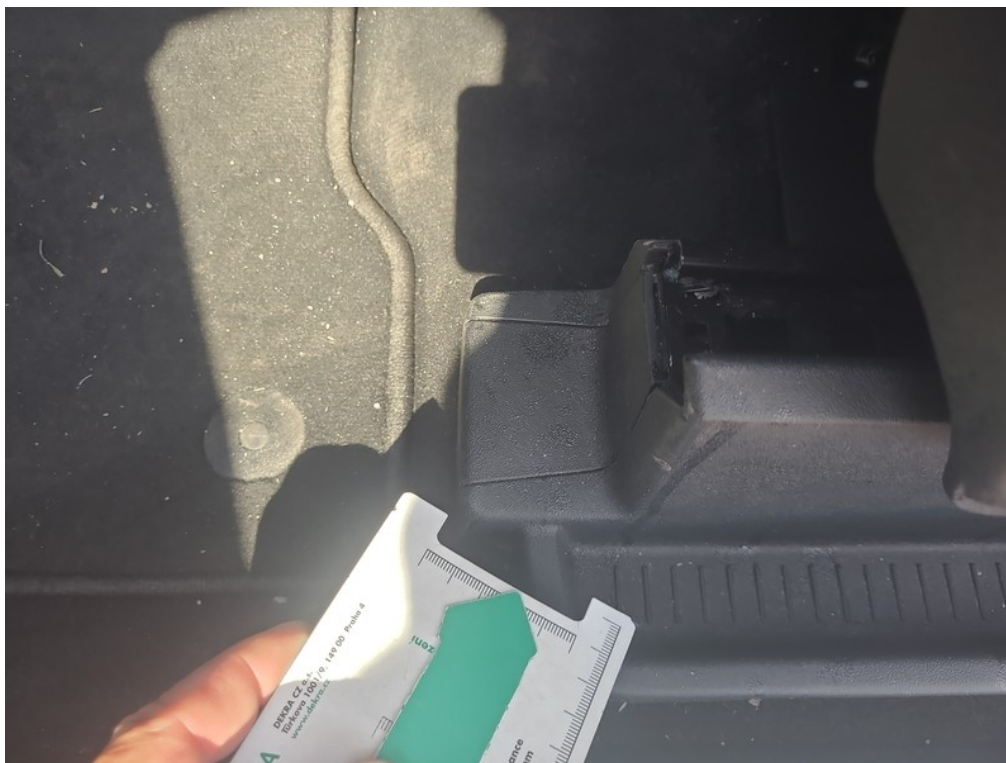
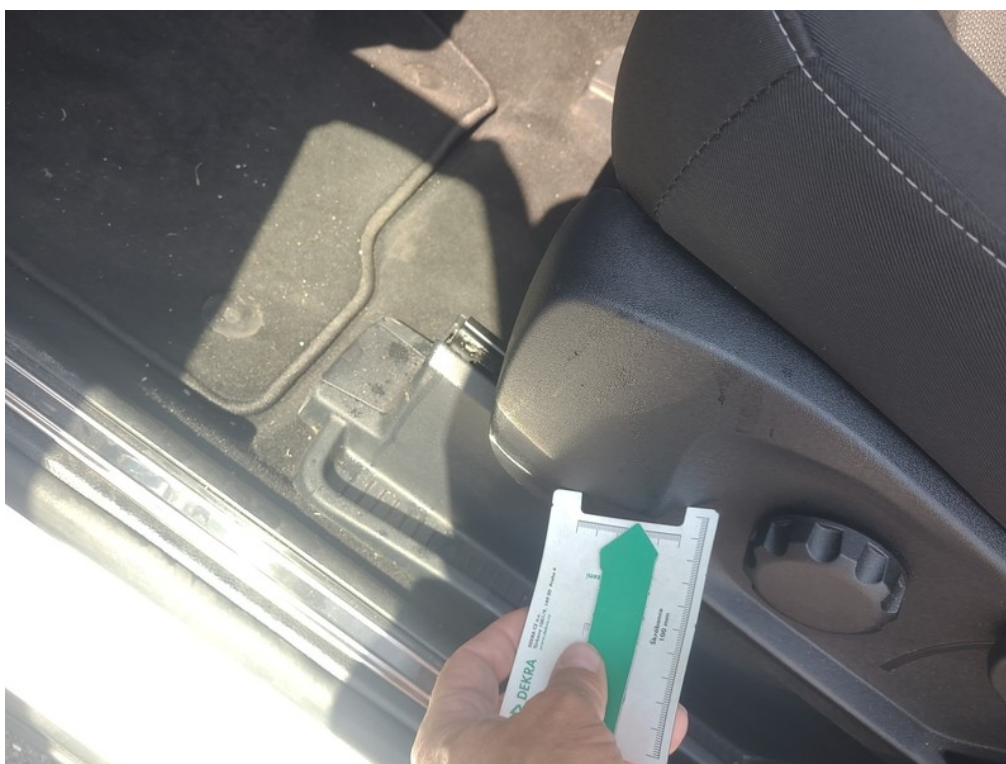
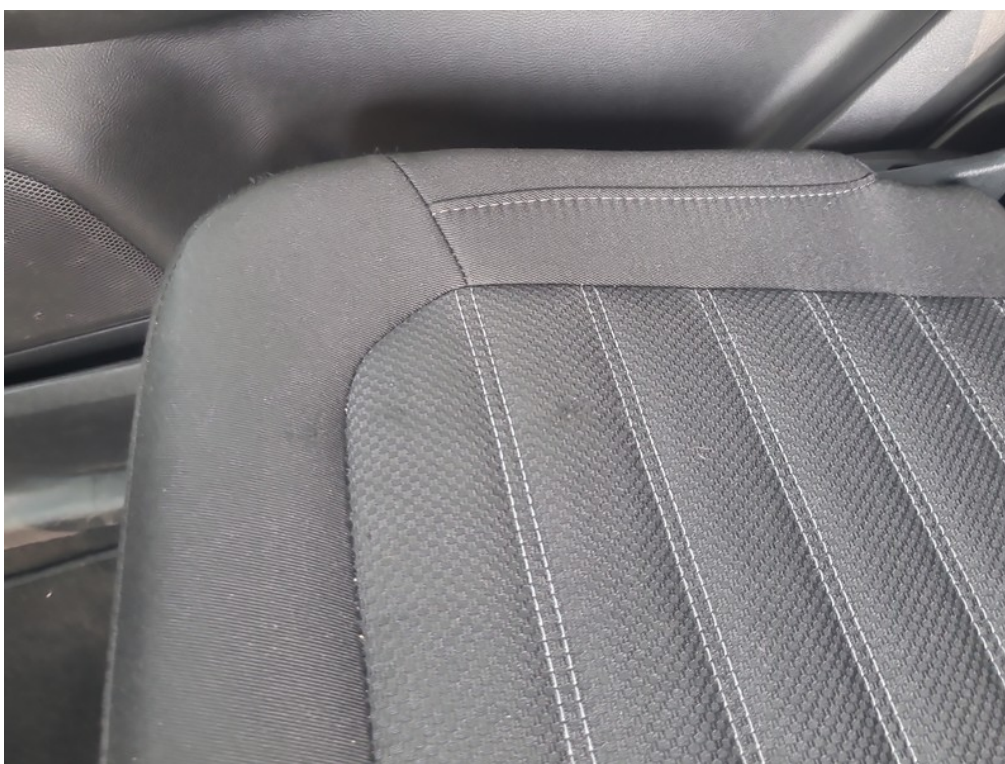
| P.č. | Poškozený díl | Druh poškození |
|---|---|---|
| 28 | Interiér | Znečištěno |

**28** Interiér - Znečištěno  
Umístění:
