Zustandsbericht / Minderwertgutachten

Auftraggeber
Besichtigung ALD AutoLeasing D GmbH Flotte, Nedderfeld 95, 22529 Hamburg
18.09.2025

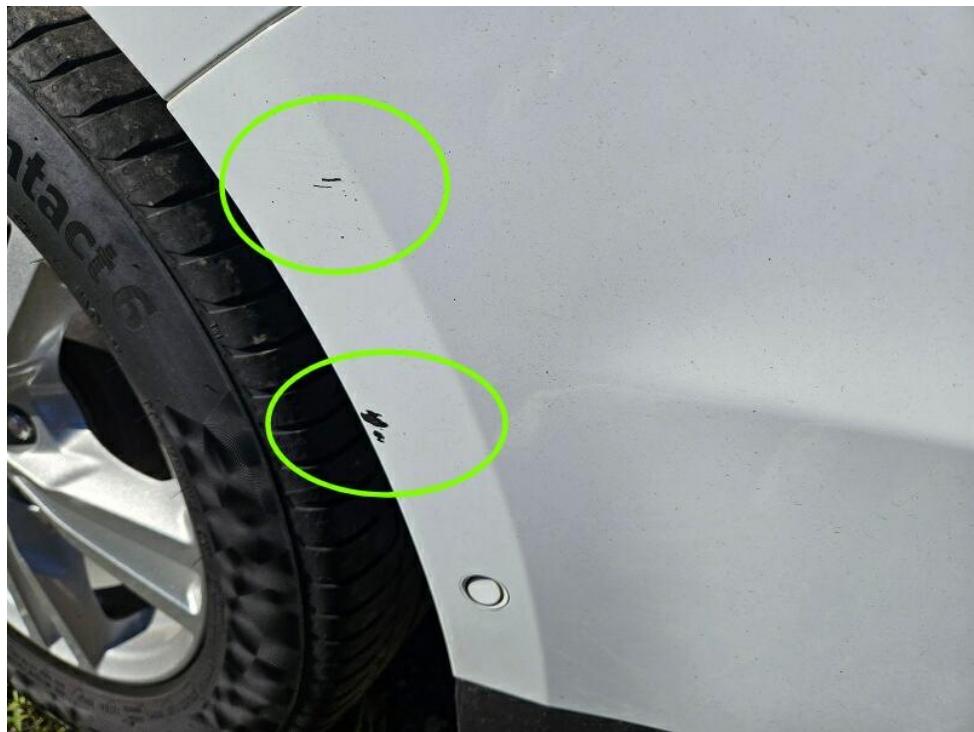
Bild 7 : Stoßfänger hinten Lackierung, zerkratzt, smart repair

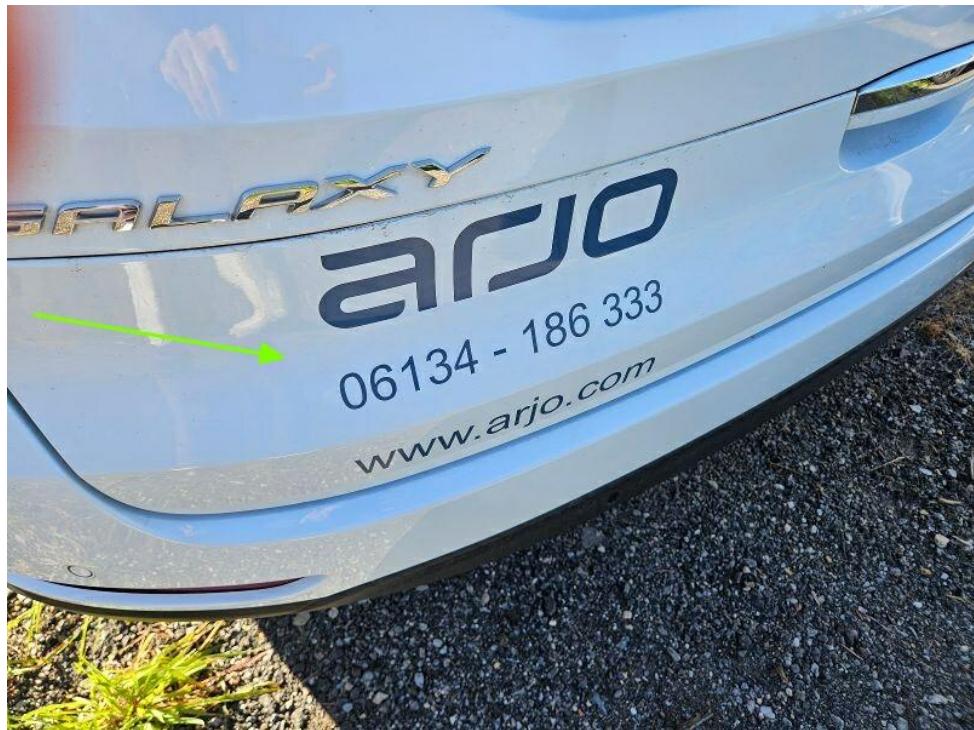
Bild 8 : Aufkleber entfernen

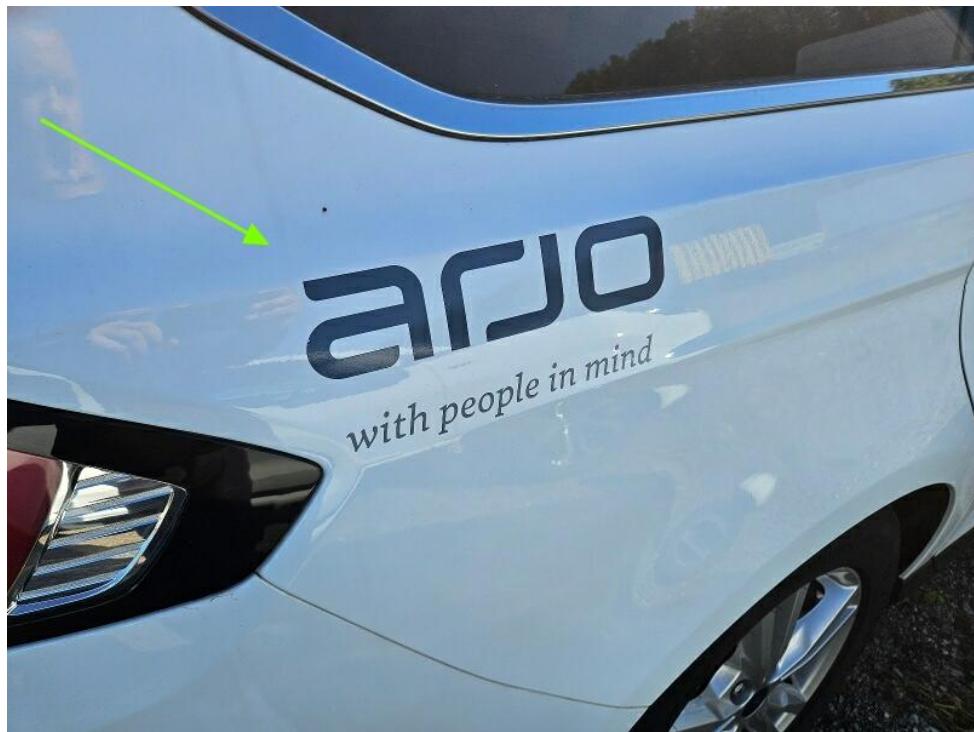
Bild 9 : Aufkleber entfernen

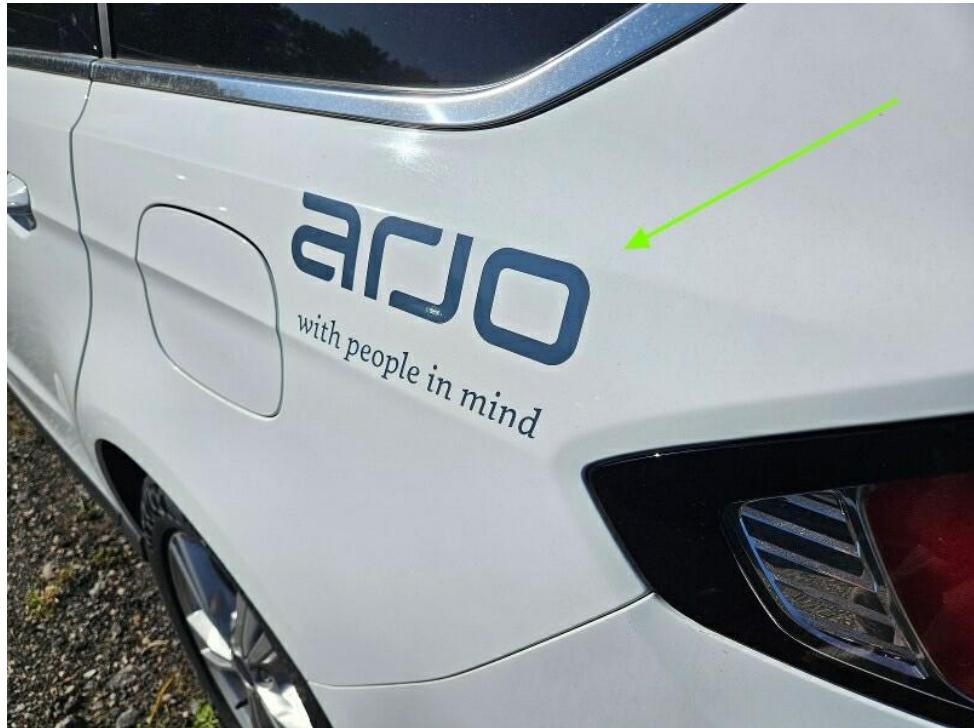
Bild 10 : Aufkleber entfernen
