**TÜV SÜD Auto Plus GmbH**  
Gutenbergstr. 13  
70771 Leinfelden-Echterdingen

Besichtigungsdatum: 24.02.2025  
**Protokollnummer:** 38557902  
Erstellt durch: Martin Helm  
Besichtigt durch: Grünhage

**WF0NXXGCHNLK01556**

## Zustandsbericht

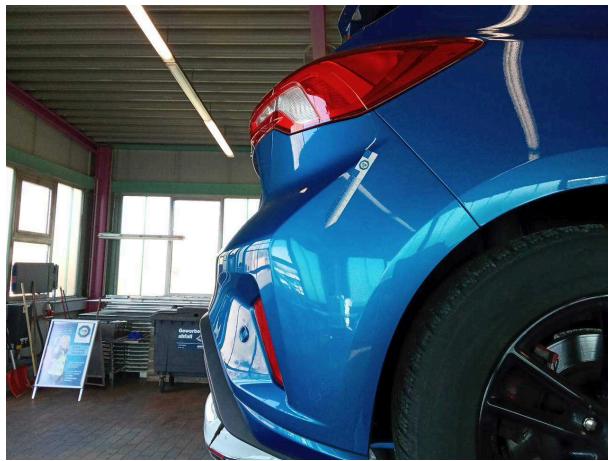
**Beschädigung #1:** Stossfänger hinten: Stossfänger hinten - Delle(n) - sanft instandsetzen

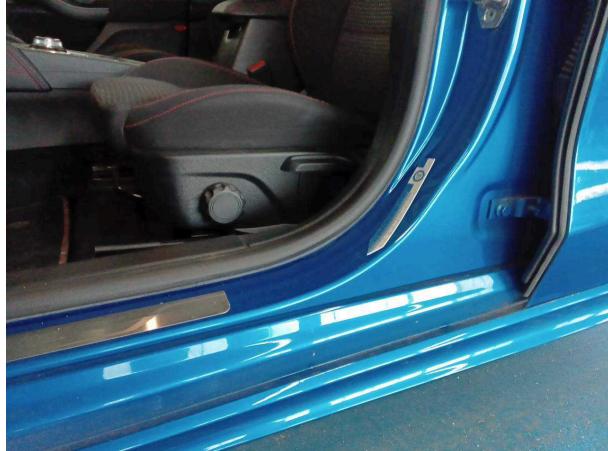
**Beschädigung #2:** Schweller links: Einstieg - Kratzer - Smart Repair

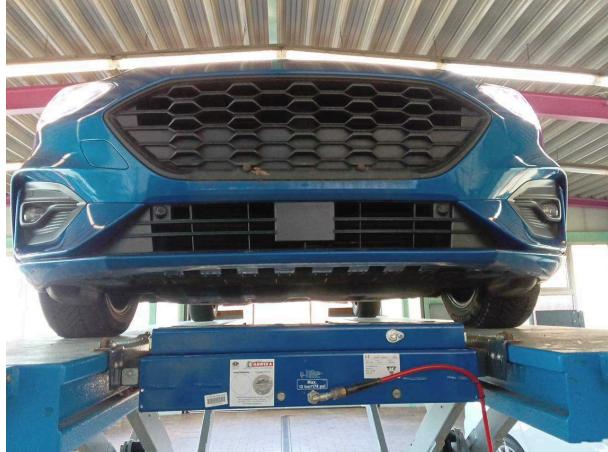
**Beschädigung #3:** Stossfänger vorn: Stossfänger vorn - verkratzt / verschürt - Smart Repair

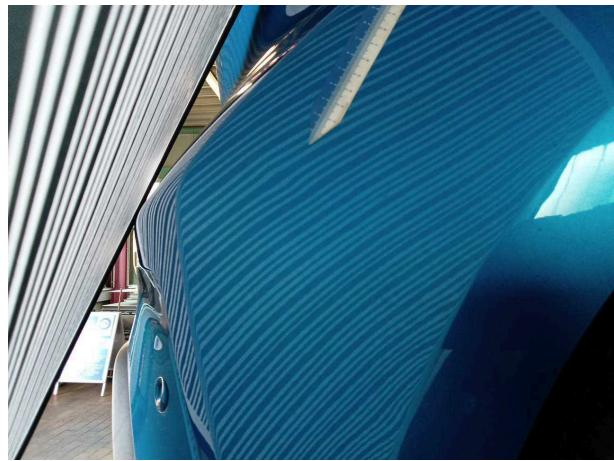
**Beschädigung #1:** Stossfänger hinten: Stossfänger hinten - Delle(n) - sanft instandsetzen

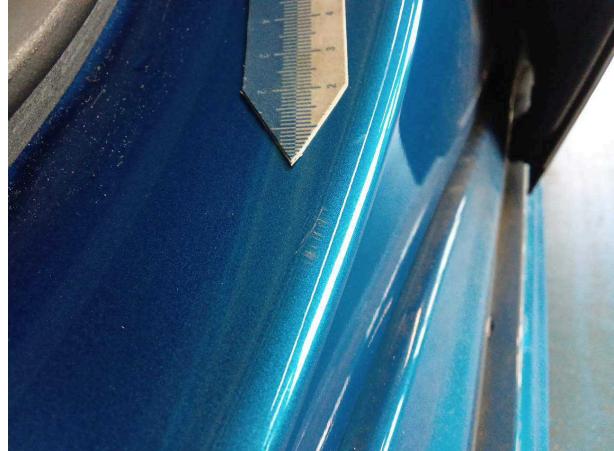
**Beschädigung #2:** Schweller links: Einstieg - Kratzer - Smart Repair

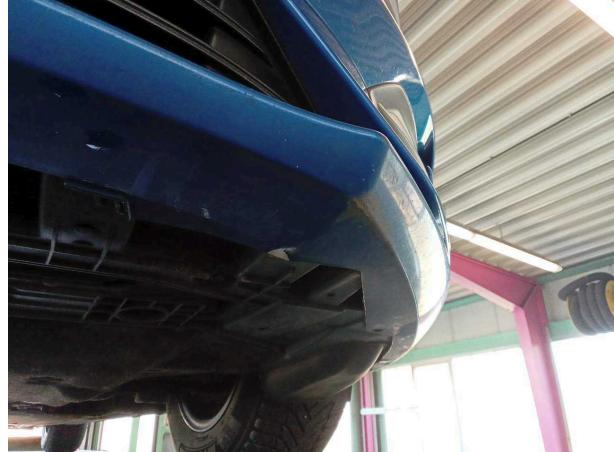
**Beschädigung #3:** Stossfänger vorn: Stossfänger vorn - verkratzt / verschürt - Smart Repair

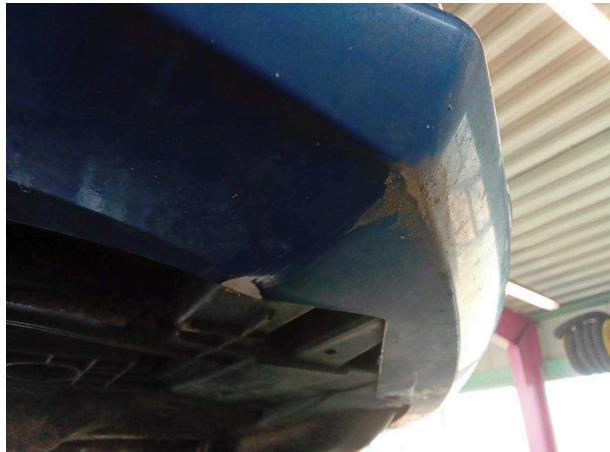
**Beschädigung #3:** Stoßfänger vorn: Stoßfänger vorn - verkratzt / verschürt - Smart Repair

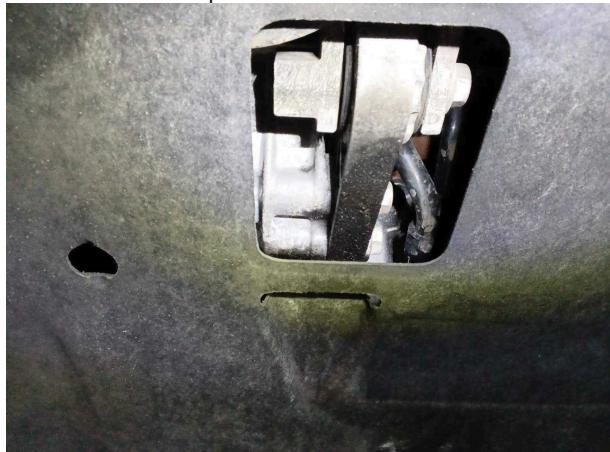
**Beschädigung #4:** Motor: Motorölwanne - undicht - Diagnose durchführen

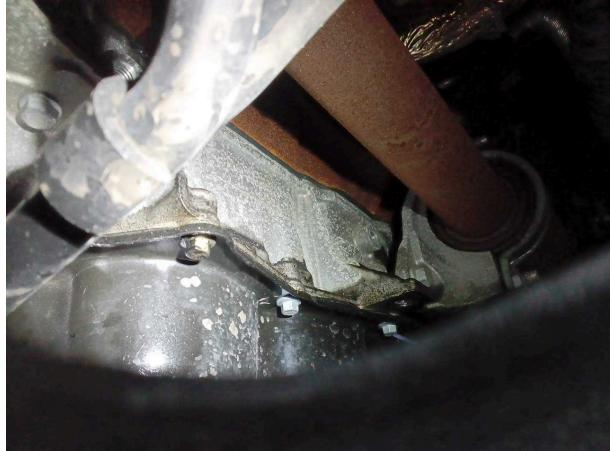
**Beschädigung #4:** Motor: Motorölwanne - undicht - Diagnose durchführen

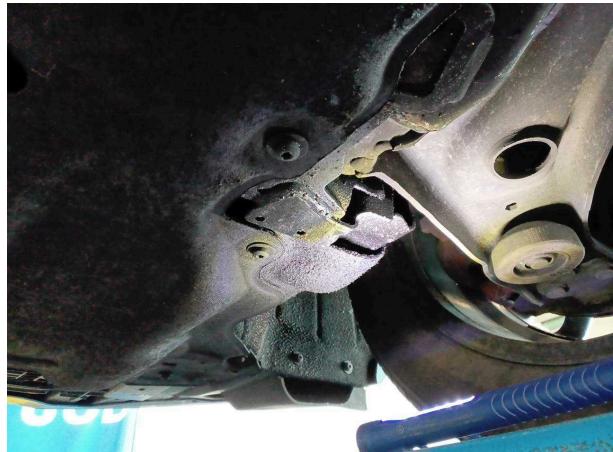
**Beschädigung #4:** Motor: Motorölwanne - undicht - Diagnose durchführen

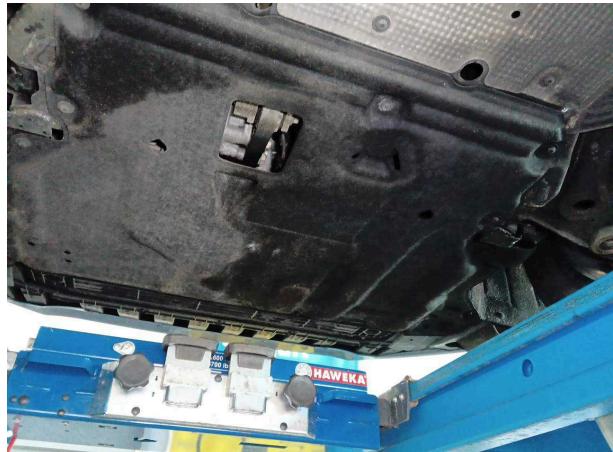
**Beschädigung #4:** Motor: Motorölwanne - undicht - Diagnose durchführen

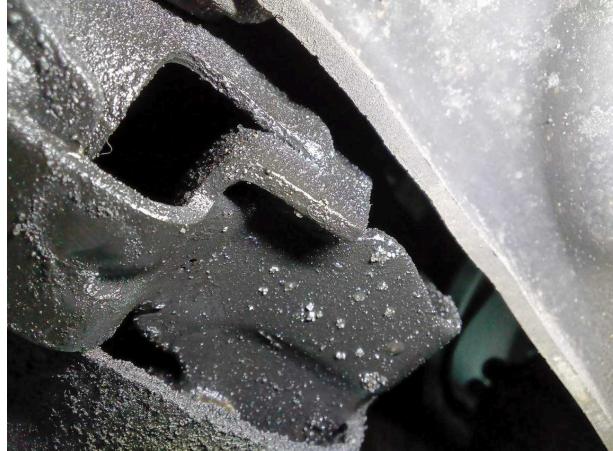
**Beschädigung #4:** Motor: Motorölwanne - undicht - Diagnose durchführen

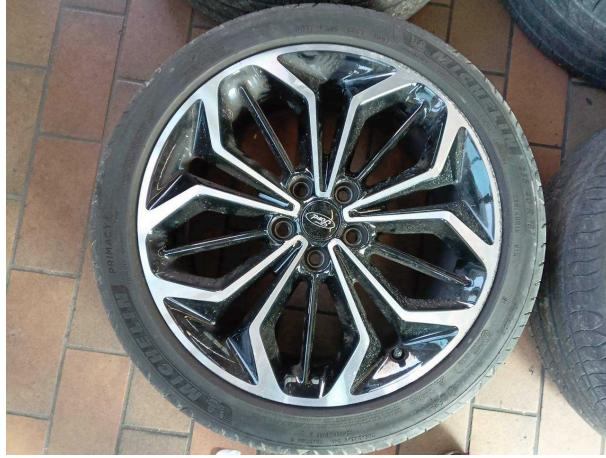
**Beschädigung #8:** 2.Radsatz: 1 Leichtmetallfelge (Materialabrieb) - verkratzt / verschürt - erneuern

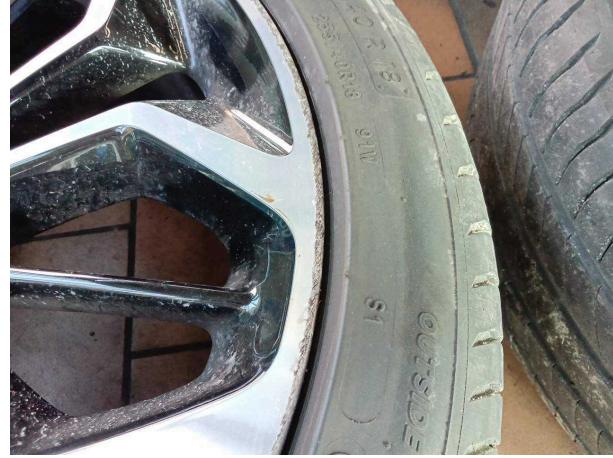
**Beschädigung #8:** 2.Radsatz: 1 Leichtmetallfelge (Materialabrieb) - verkratzt / verschürt - erneuern

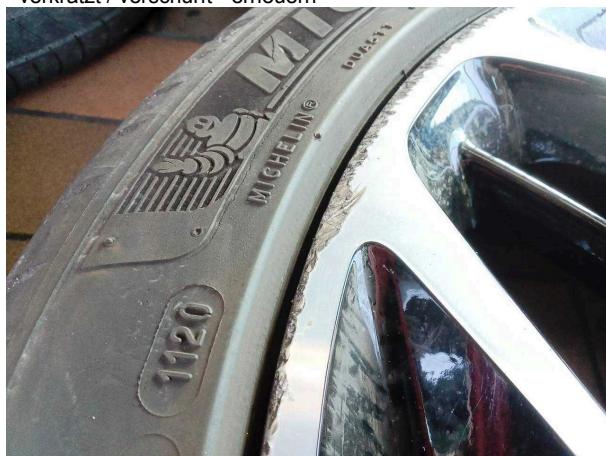
**Beschädigung #8:** 2.Radsatz: 1 Leichtmetallfelge (Materialabrieb) - verkratzt / verschürt - erneuern

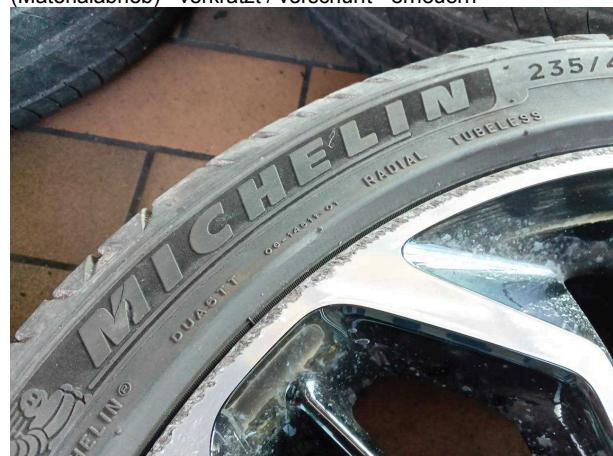
**Beschädigung #8:** 2.Radsatz: 1 Leichtmetallfelge (Materialabrieb) - verkratzt / verschürt - erneuern

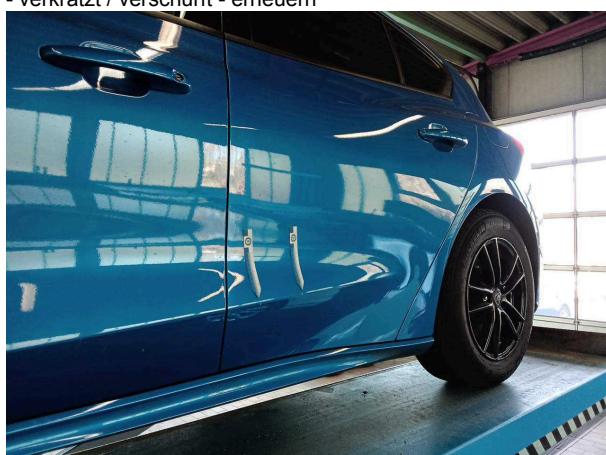
**Beschädigung #9:** Tür hinten links: Tür - verkratzt / verschürt - lackieren

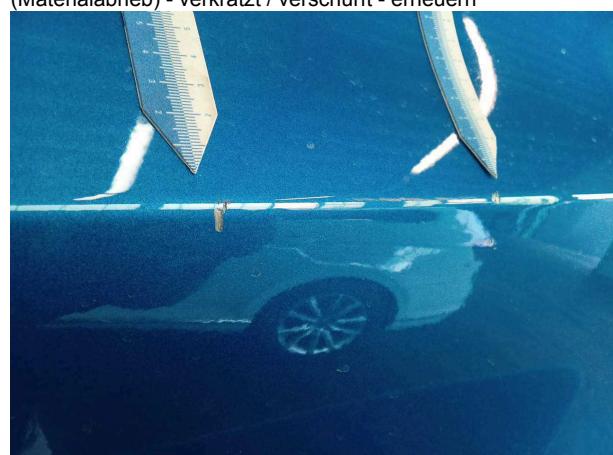
**Beschädigung #9:** Tür hinten links: Tür - verkratzt / verschürt... lackieren

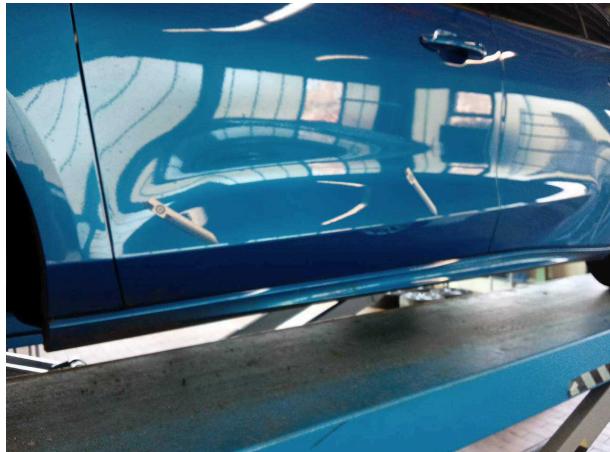
**Beschädigung #10:** Tür vorn links: Tür - verkratzt / verschürt - lackieren

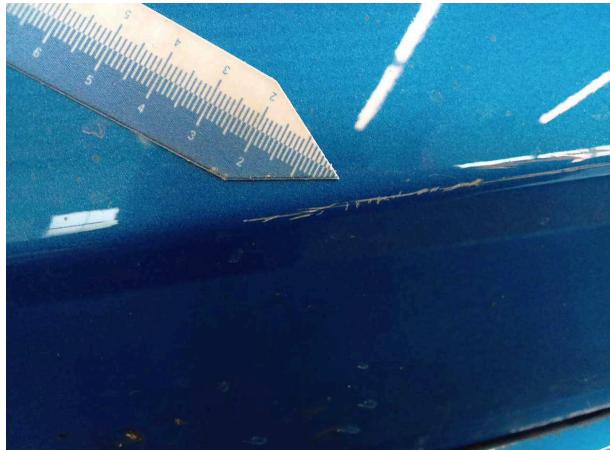
**Beschädigung #10:** Tür vorn links: Tür - verkratzt / verschürt - lackieren

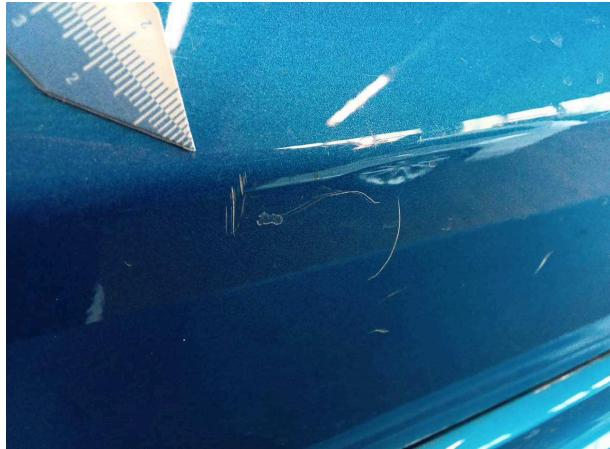
**Beschädigung #10:** Tür vorn links: Tür - verkratzt / verschürt - lackieren

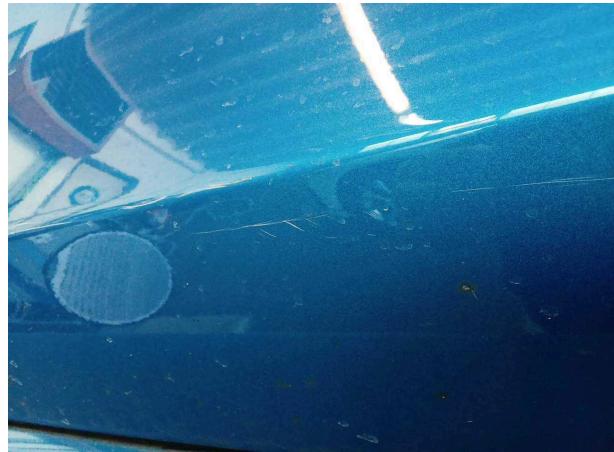
**Beschädigung #10:** Tür vorn links: Tür - verkratzt / verschürt - lackieren

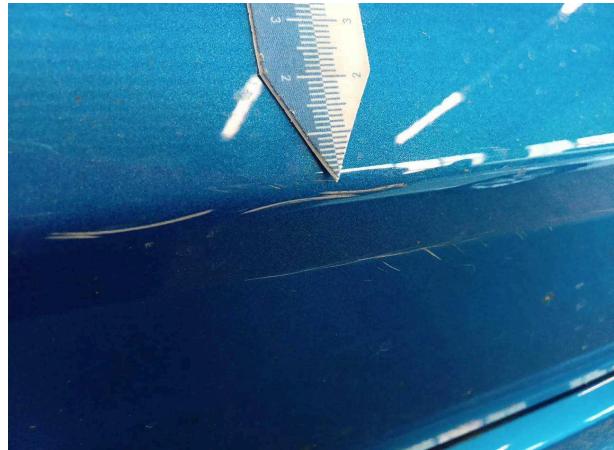
**Beschädigung #10:** Tür vorn links: Tür - verkratzt / verschürt - lackieren

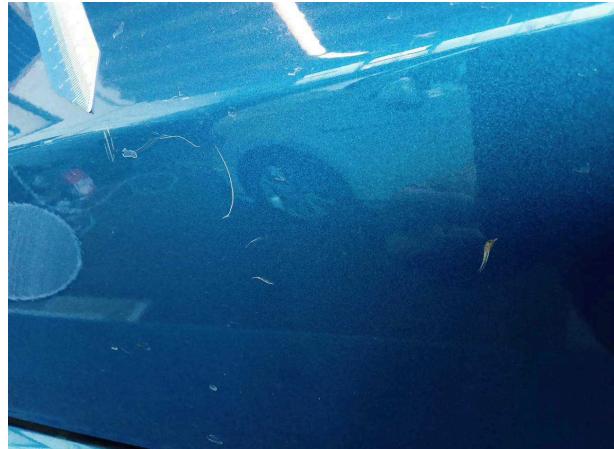
**Beschädigung #10:** Tür vorn links: Tür - verkratzt / verschürt - lackieren
