Zustandsbericht / Minderwertgutachten

Auftraggeber ALD AutoLeasing D GmbH Ford Lease, Nedderfeld 95, 22529 Hamburg
Besichtigung 02.10.2025

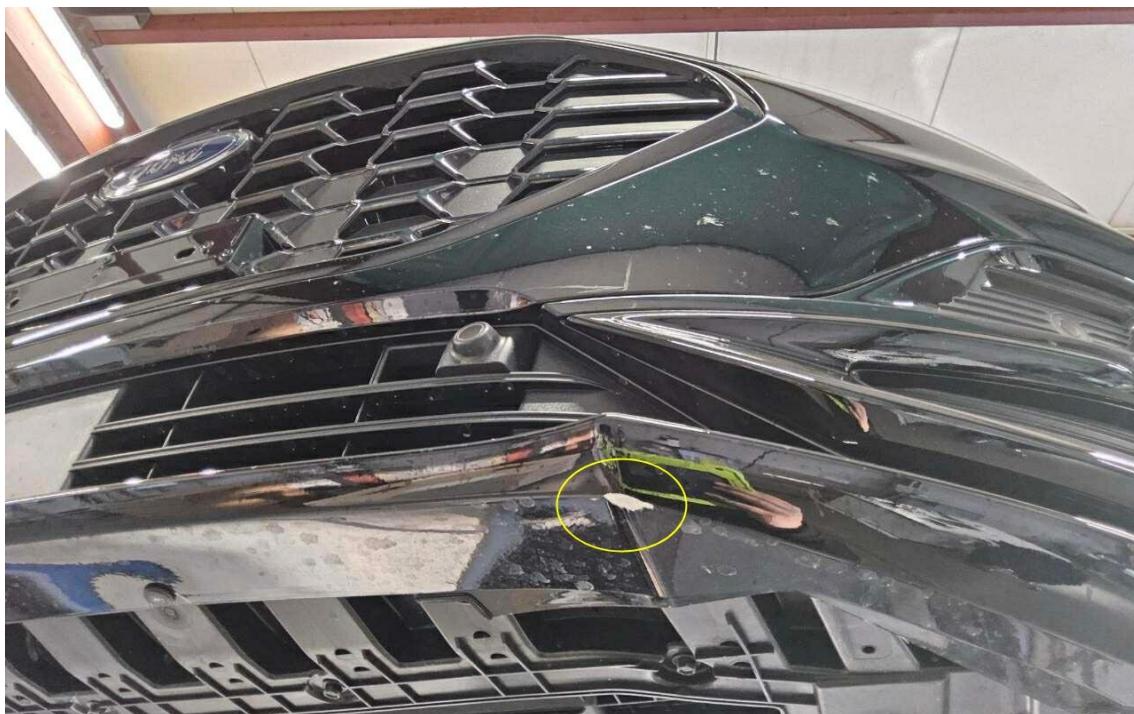
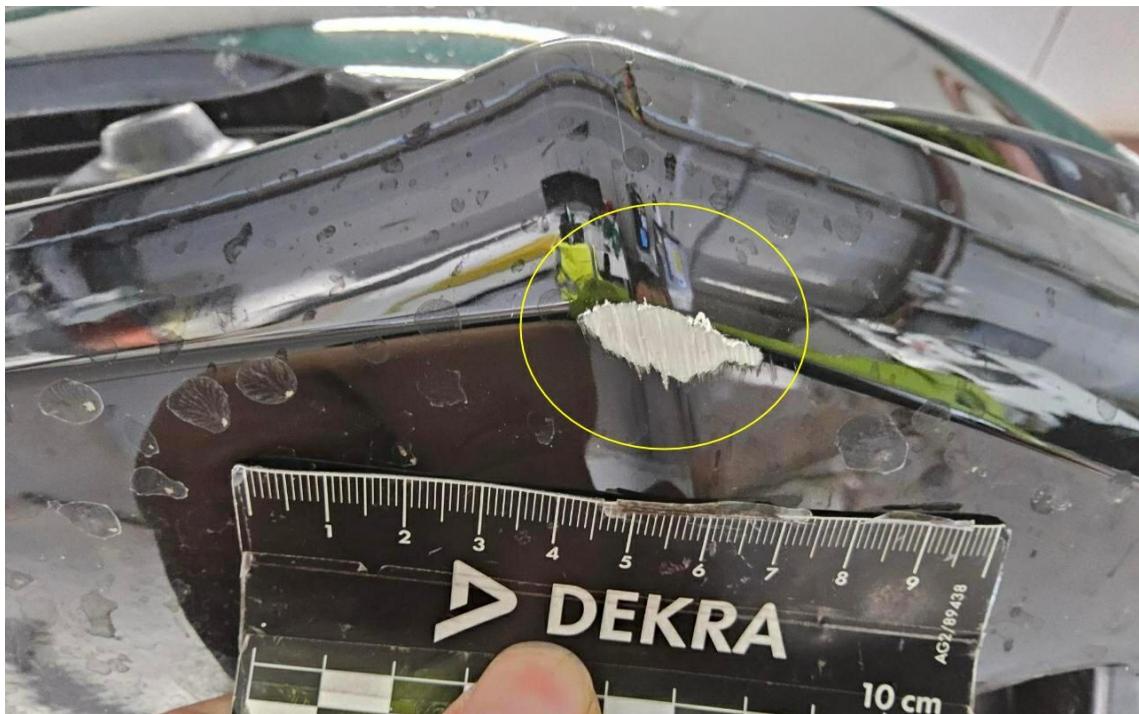
Bild 8 : Stoßfänger vorne Lackierung, verschrammt, smart repair

Bild 9 : Stoßfänger vorne Lackierung, verschrammt, smart repair

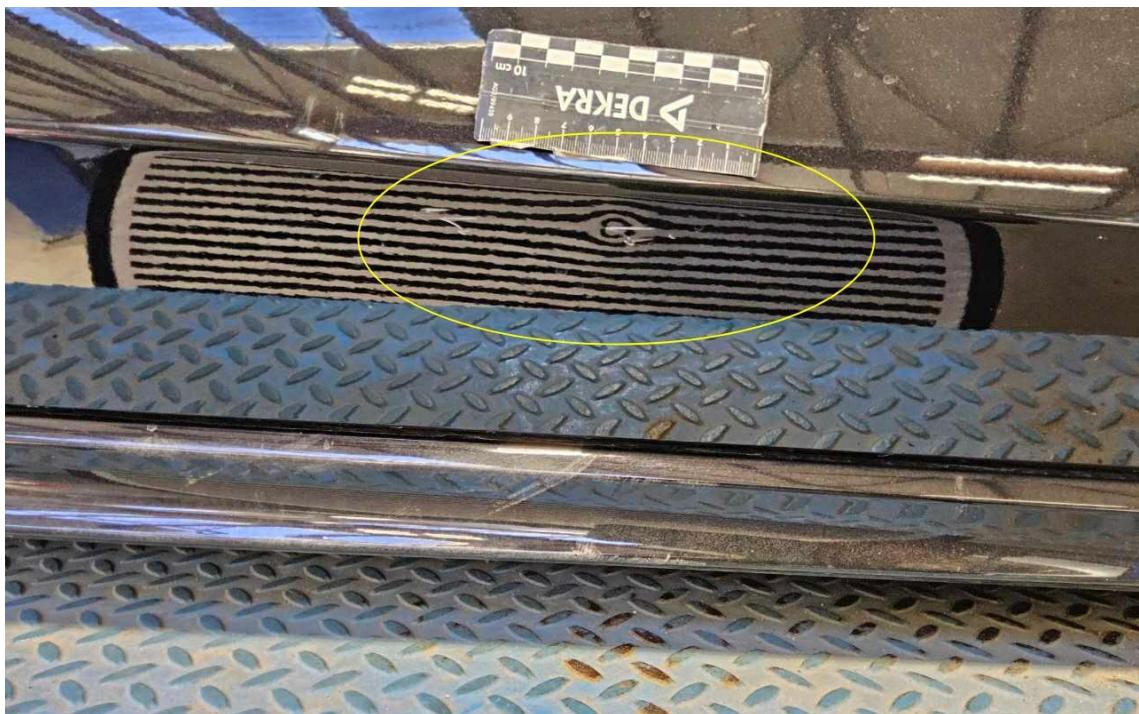
Bild 10 : Tür vorne rechts, eingedellt, verschrammt , smart repair

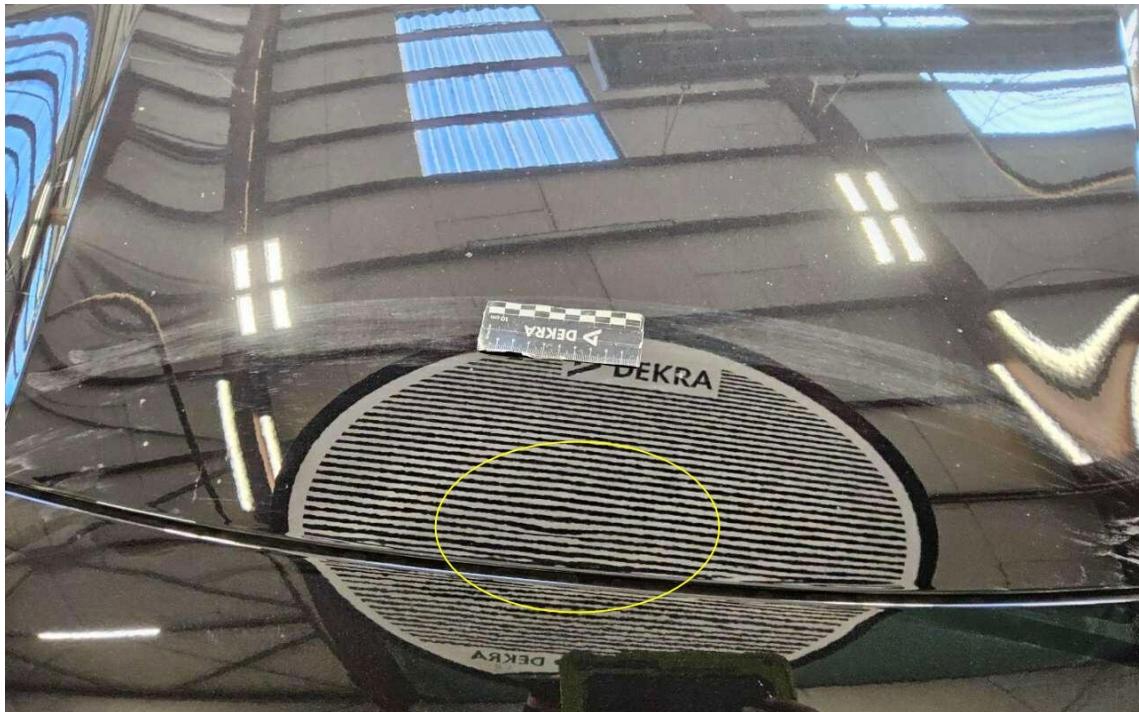
Bild 11 : Motorhaube, eingedellt, smart repair
