ARVAL Deutschland GmbH
Bajuwarenring 5
82041 Oberhaching
Deutschland

Minderwertgutachten

Dokumentennummer: 1594631
Auftrag vom: 20.11.2024 / 15:45 Uhr
Auftrag per: Sonstiges

HSN/TSN:	8566 / BPV	Fahrzeugart:	PKW
Aufbau:	Kombi	Hersteller:	Ford
Modell:	Focus 1.5 EcoBlue Cool&Connect S/S (E 6d-T)	Erstzulassung:	22.01.2019
Letztzulassung:	22.01.2019	Nächste HU (Hauptuntersuchung):	03.2026
Anzahl Türen:	5	Motorart:	Reihe
Emissionsgruppe:	Euro 6d - TEMP	Feinstaubplakette:	Grün
Leistung:	88,0 KW	Hubraum:	1.499 ccm
Antriebsart:	Diesel	Antriebskonzept:	Frontantrieb
Getriebeart:	Automatik	Anzahl Schaltstufen:	8
Laufleistung abgelesen:	126653 km	Laufleistung geschätzt:	126653 km

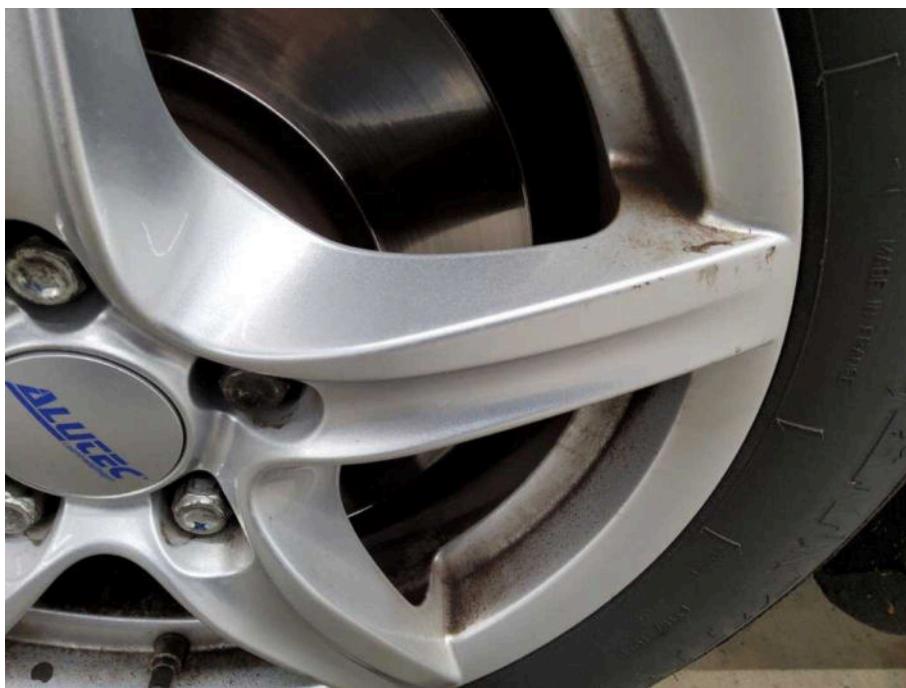
Bild 20

Vorderachse Felge vorne links verschürt

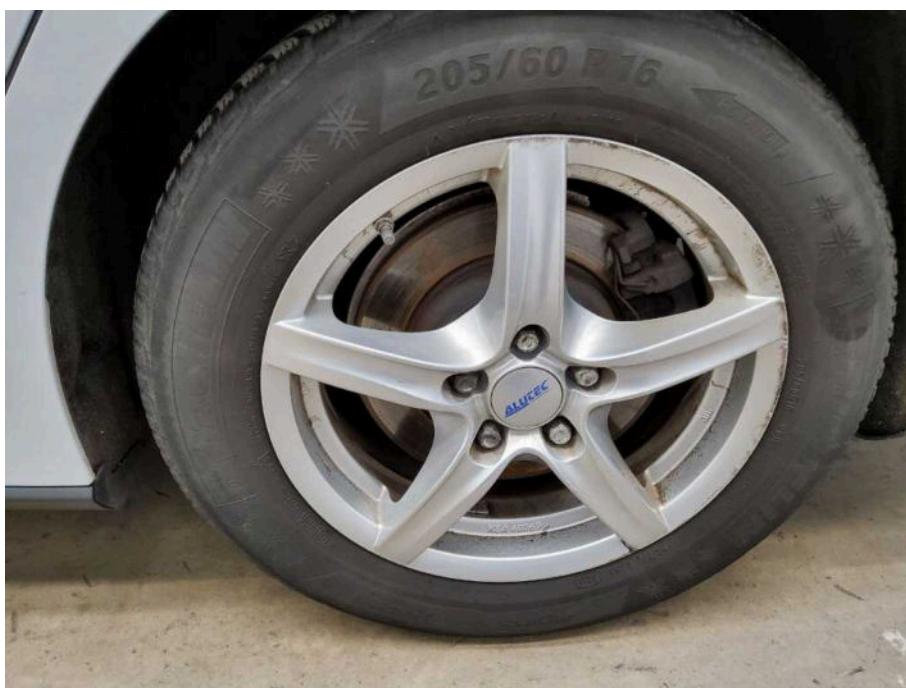
Bild 21

Vorderachse Felge vorne links verschürt

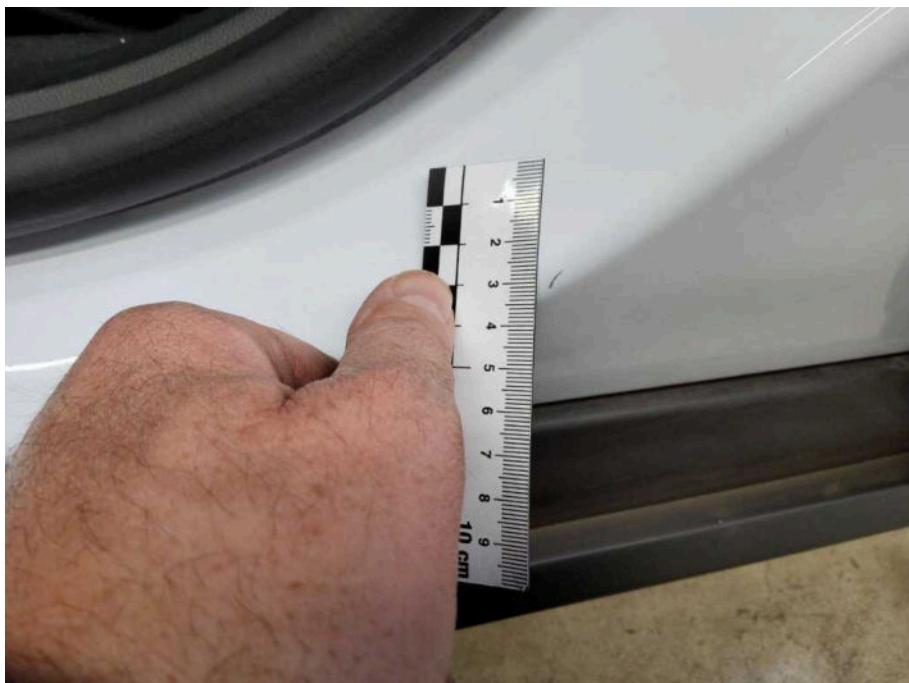
Bild 23
Innenraum Einstieg vorne links Kratzer

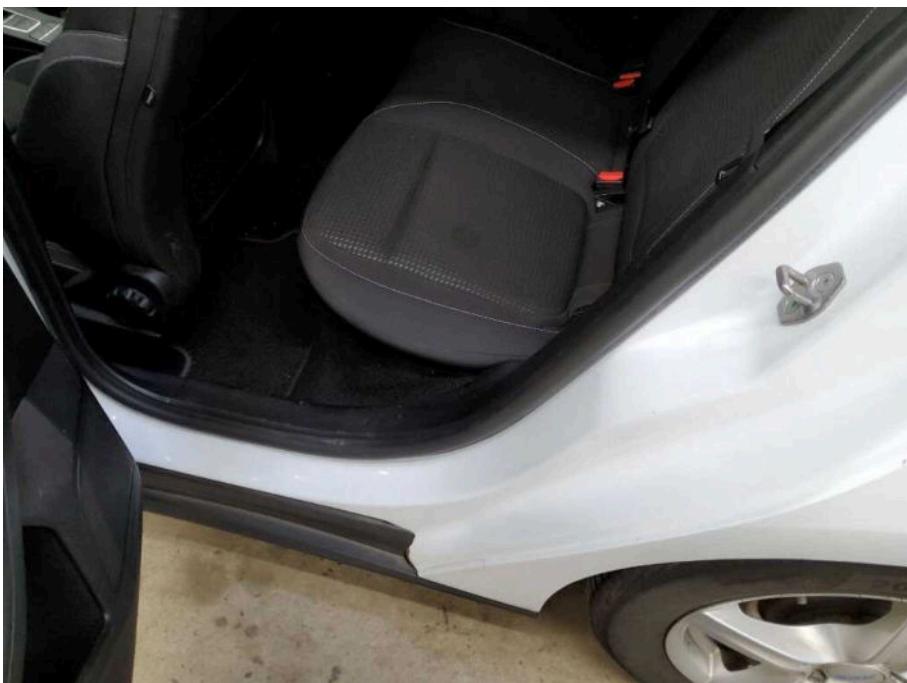
Bild 25
Innenraum Einstieg vorne links Kratzer

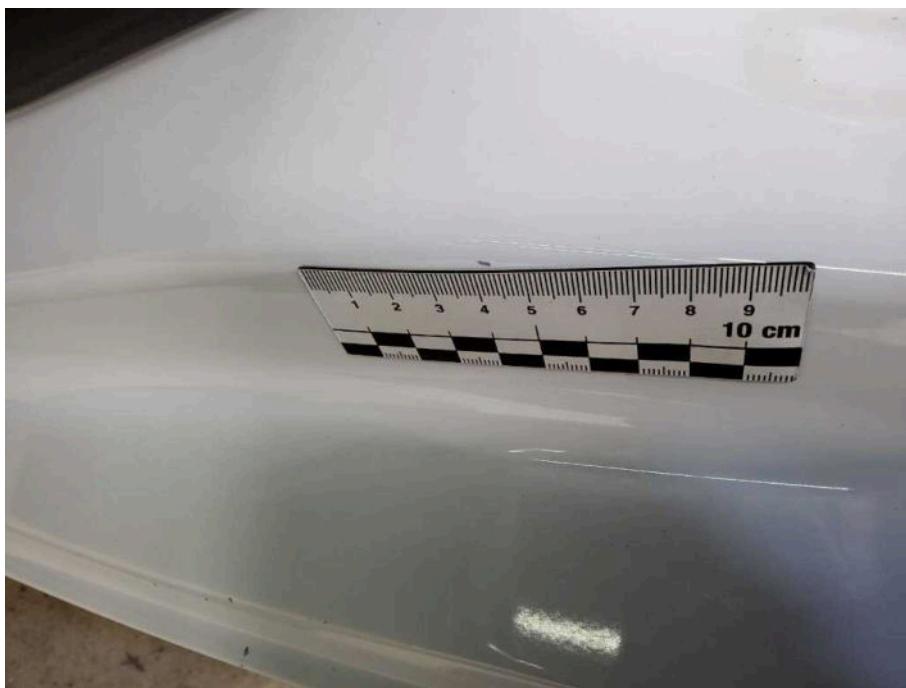
Bild 26
Innenraum Einstieg hinten links Kratzer

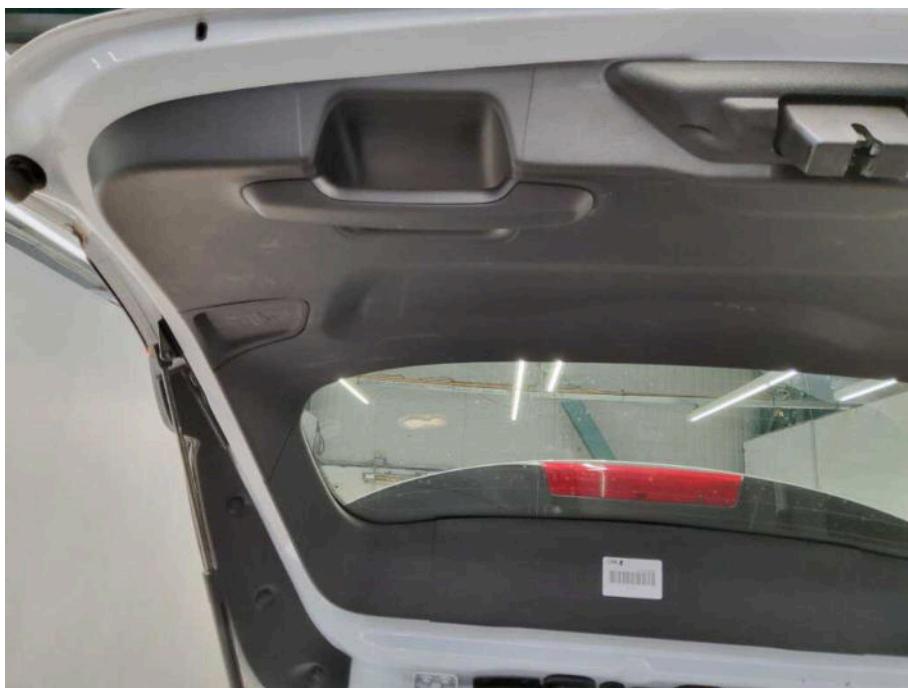
Bild 30

Innenraum Heckklappenverkleidung innen verschürft

Innenraum / Kofferraum	145,00 €	145,00 €
Innenraum, Heckklappenverkleidung innen, verschürft, erneuern	145,00 €	145,00 €

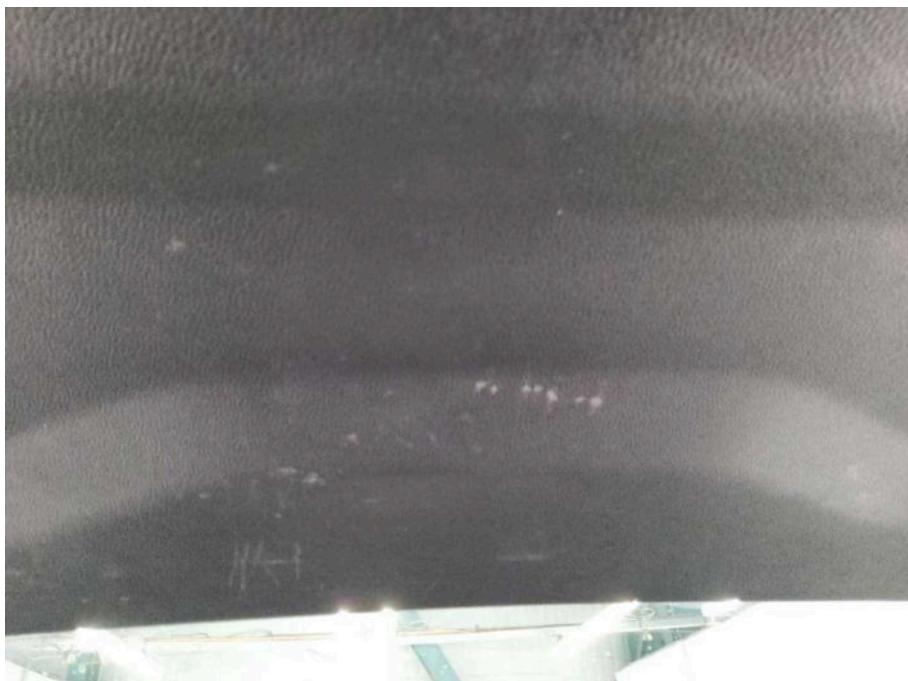
Bild 31
Innenraum Heckklappenverkleidung innen verschürt

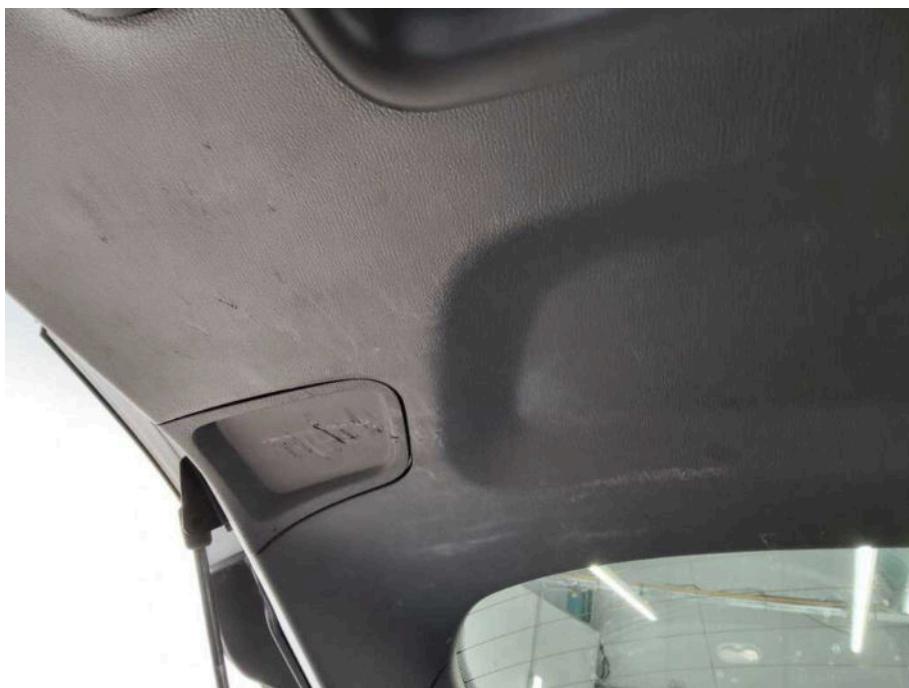
Bild 32
Innenraum Heckklappenverkleidung innen verschürt

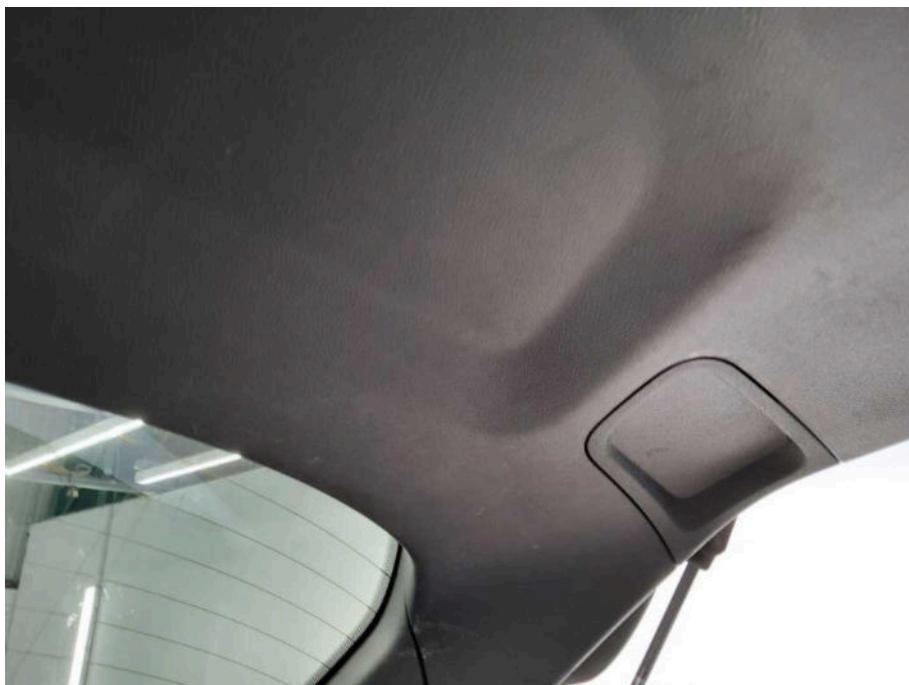
Bild 33
Innenraum Heckklappenverkleidung innen verschürft

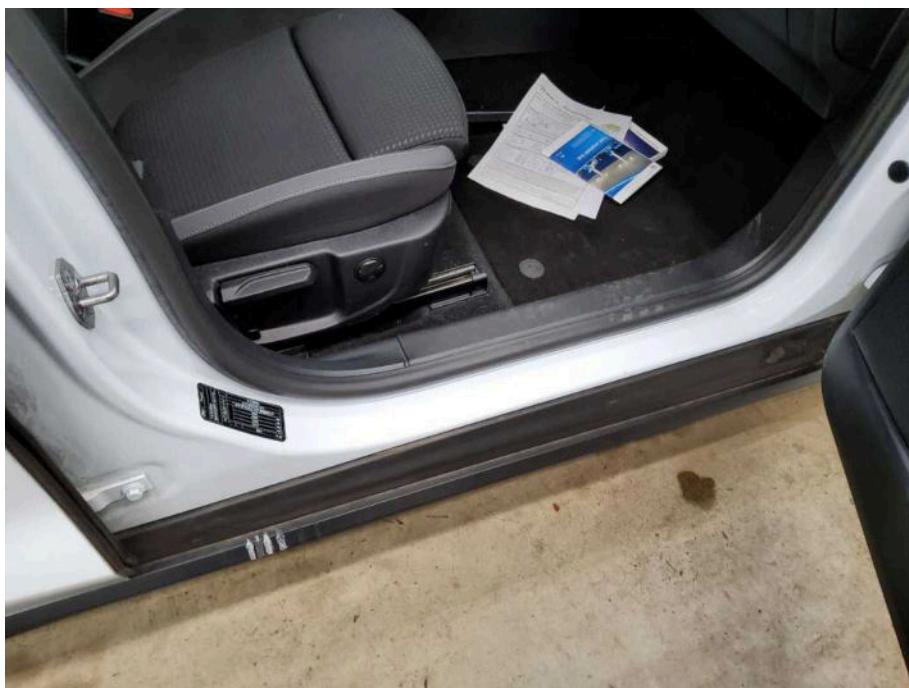
Bild 40
Innenraum Einstieg hinten rechts Delle und Kratzer

Fahrzeugfront, Motorhaube, Steinschlag / -schläge, Smart Repair	60,00 €	60,00 €
Innenraum, Einstieg vorne rechts, Delle und, Kratzer, instandsetzen + lackieren	350,00 €	230,00 €
Innenraum, Einstieg hinten rechts, Delle und, Kratzer, instandsetzen + lackieren	350,00 €	230,00 €
Innenraum, Einstieg hinten links, Kratzer, Smart Repair	120,00 €	120,00 €
Innenraum, Einstieg vorne links, Kratzer, Smart Repair	120,00 €	120,00 €
Allgemeinzustand	400,00 €	400,00 €
linke Seite, Tür hinten links, Steinschlag, akzeptierter Schaden	0,00 €	0,00 €
Wartung / Prüfung, Wartung, fällig, durchführen	400,00 €	400,00 €
Verglasung	0,00 €	0,00 €
Fahrzeugfront, Frontscheibe, Steinschlag / -schläge, akzeptierter Schaden	0,00 €	0,00 €
Felgen / Bereifung	310,00 €	310,00 €
Vorderachse, Felge vorne links, verschürft, erneuern	130,00 €	130,00 €
Hinterachse, Felge hinten rechts, verschürft, erneuern	130,00 €	130,00 €
Fahrzeugzubehör, 2. Reifensatz, 2 Radzierblenden, verkratzt, erneuern	50,00 €	50,00 €

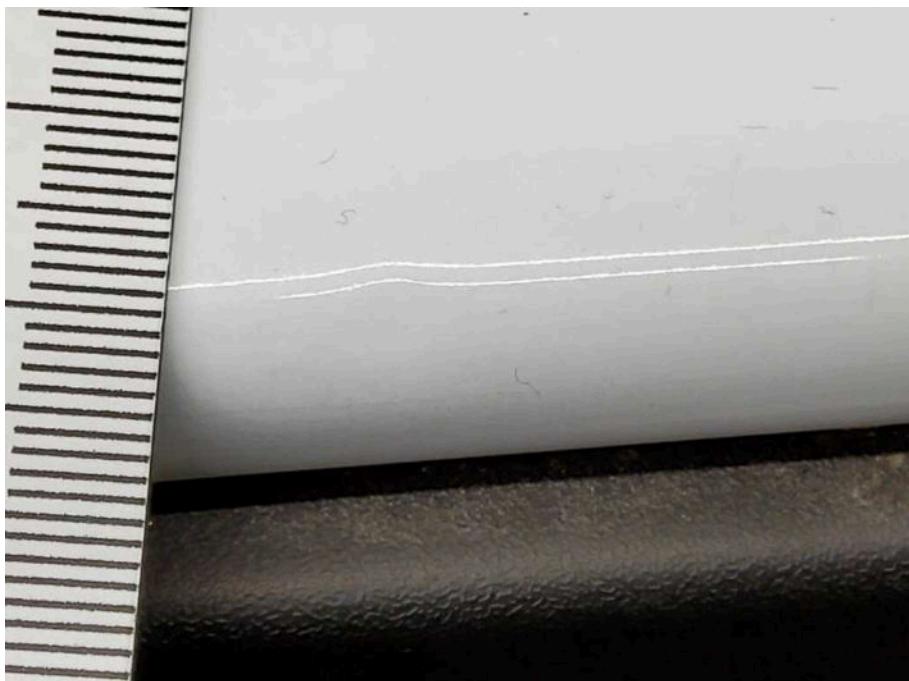
Bild 41
Innenraum Einstieg vorne rechts Delle und Kratzer

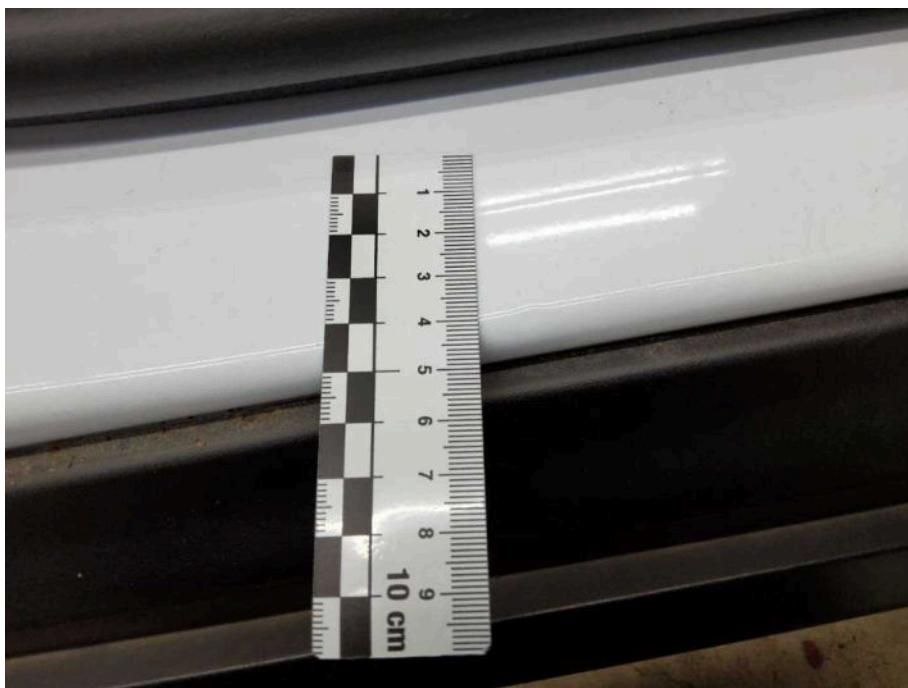
Bild 42
Innenraum Einstieg vorne rechts Delle und Kratzer

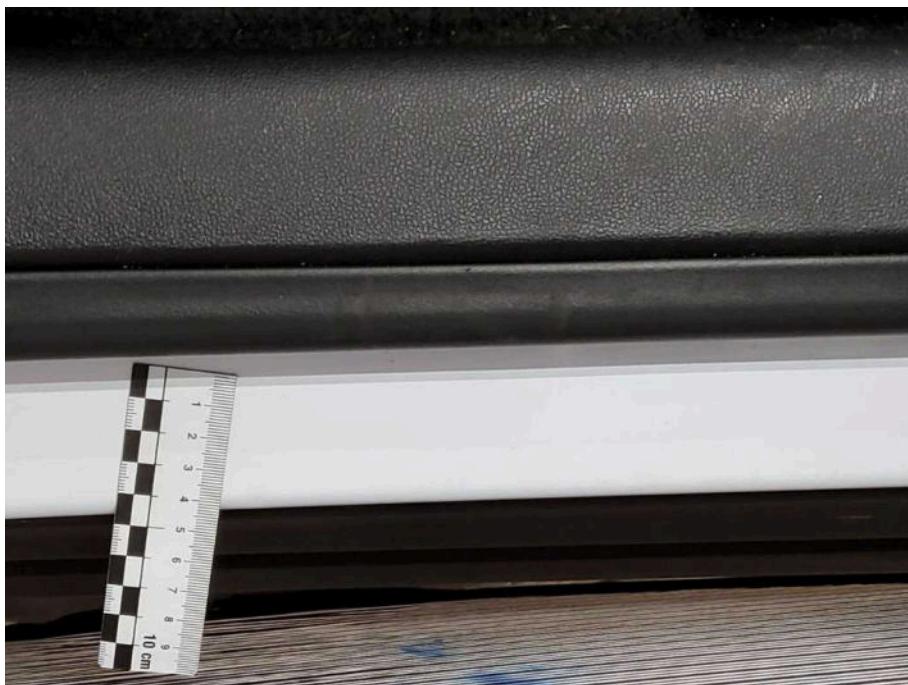
Bild 43
Innenraum Einstieg vorne rechts Delle und Kratzer

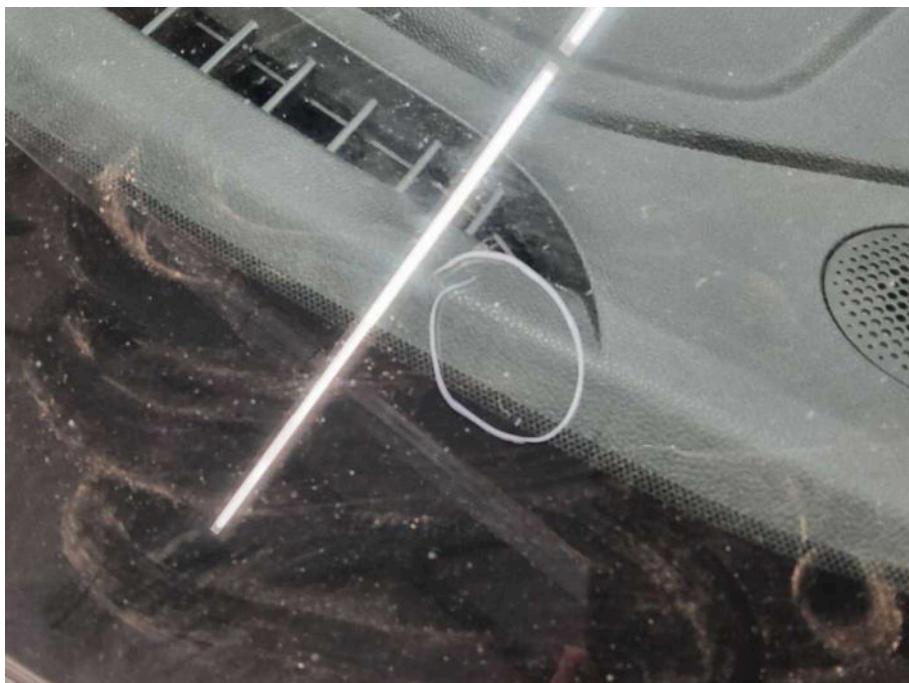
Bild 45
Fahrzeugfront Frontscheibe Steinschlag / -schläge

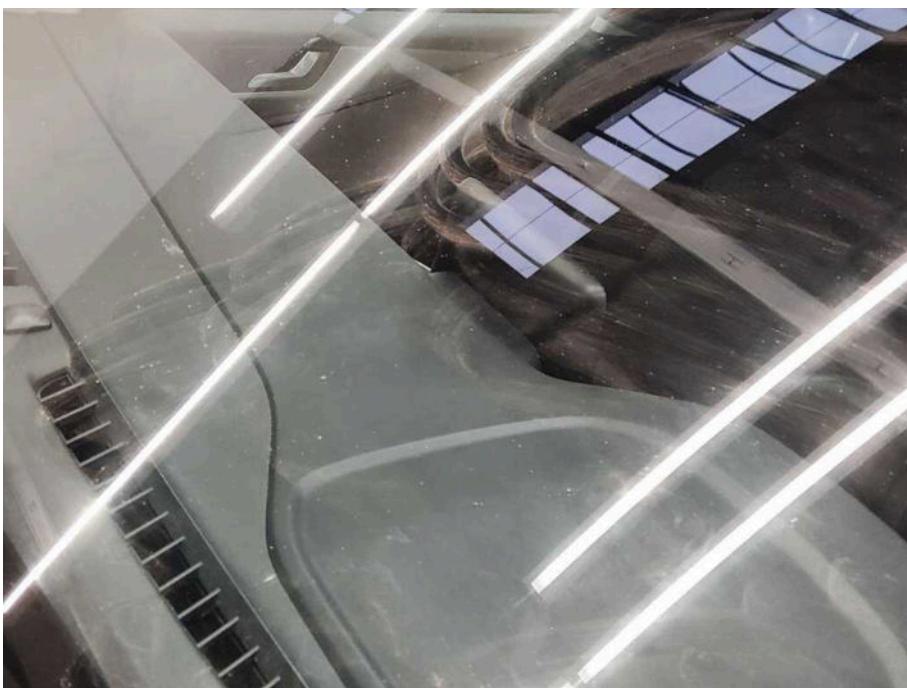
Bild 46
Fahrzeugfront Frontscheibe Steinschlag / -schläge

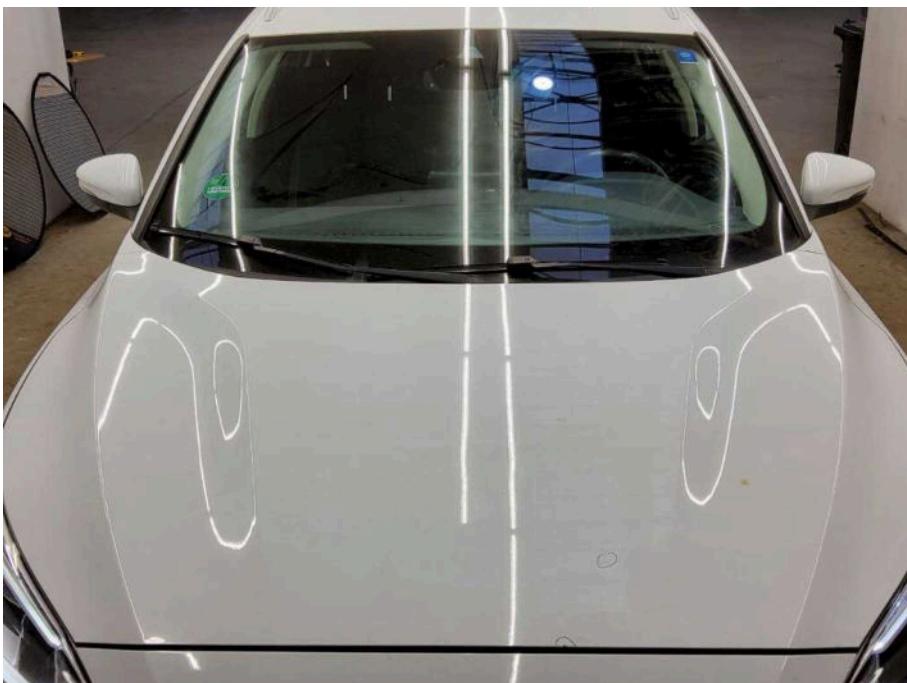
Bild 47
Fahrzeugfront Frontscheibe Steinschlag / -schläge

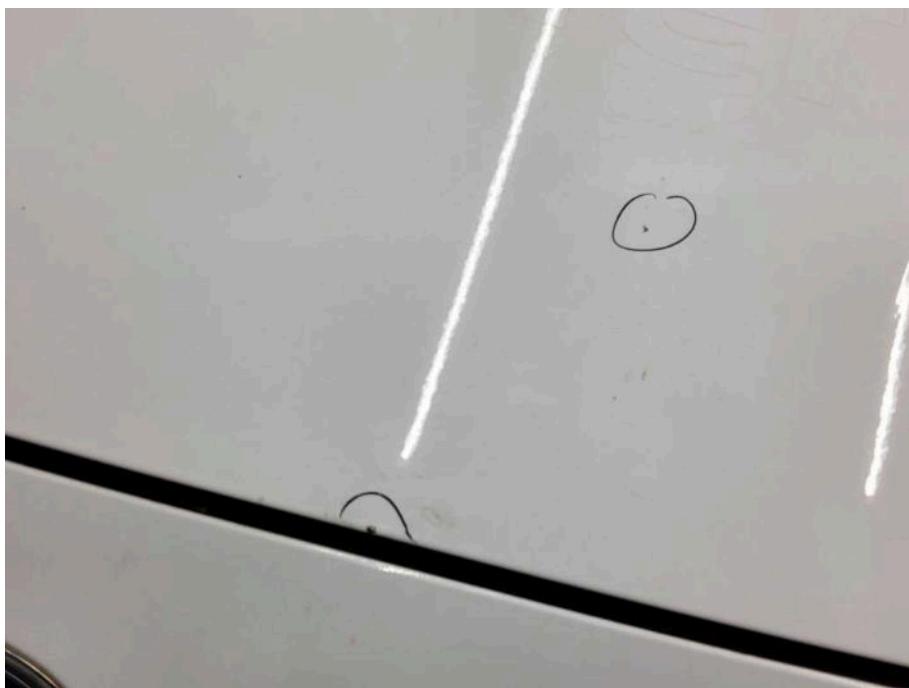
Bild 48
Fahrzeugfront Motorhaube Steinschlag / -schläge

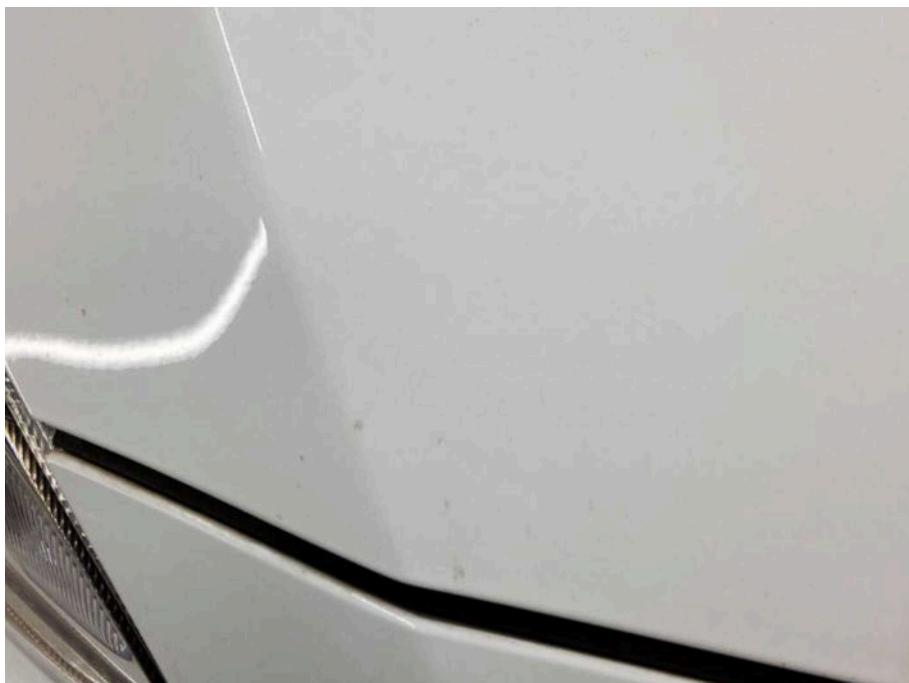
Bild 49
Fahrzeugfront Motorhaube Steinschlag / -schläge

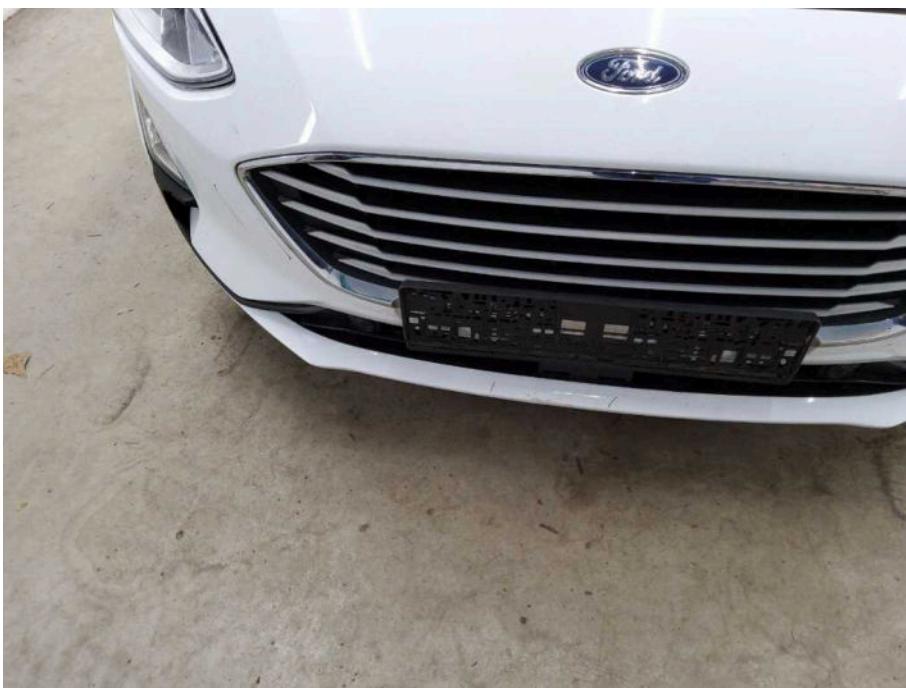
Bild 50
Fahrzeugfront Motorhaube Steinschlag / -schläge

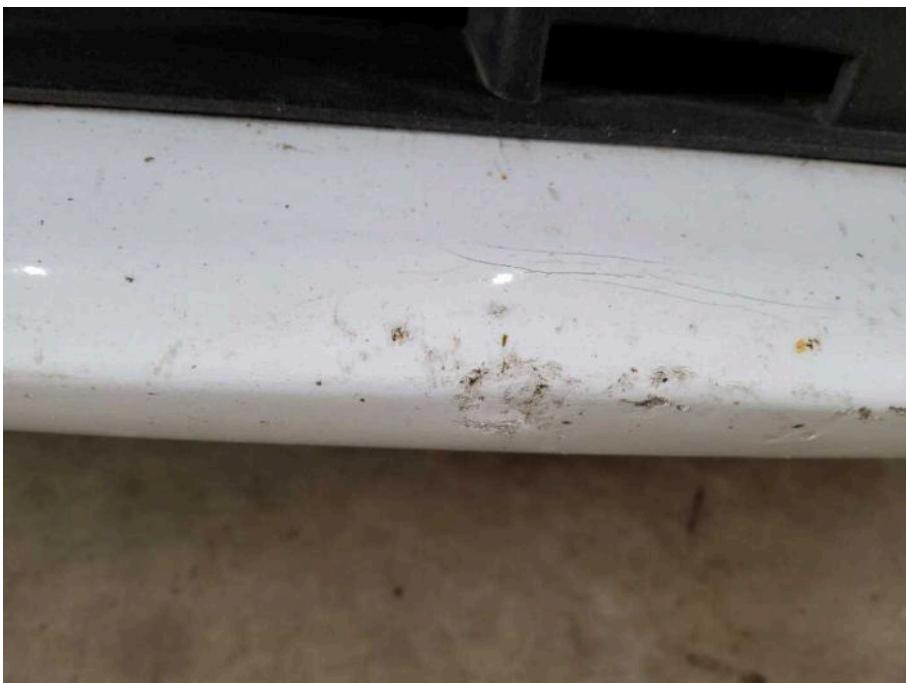
Bild 51
Fahrzeugfront Stoßfänger vorne Delle und verkratzt

geschätzte Reparaturkosten (exkl. Mwst.)	Minderwert
Lackierung	3.890,00 €	2.920,00 €
linke Seite, Kotflügel vorne links, Kratzer, Smart Repair	120,00 €	120,00 €
linke Seite, Außenspiegelgehäuse links, Kratzer, Smart Repair	100,00 €	100,00 €
linke Seite, Fahrertürgriff, Kratzer, Smart Repair	100,00 €	100,00 €
linke Seite, Seitenteil hinten links, Kratzer, Smart Repair	50,00 €	50,00 €
Fahrzeugheck, Stoßfänger hinten, Delle und, Kratzer, instandsetzen + lackieren	670,00 €	440,00 €
rechte Seite, Seitenwand hinten rechts, Delle, Smart Repair	140,00 €	140,00 €
rechte Seite, Türgriff hinten rechts außen, Kratzer, Smart Repair	100,00 €	100,00 €
rechte Seite, Tür hinten rechts, Kratzer, instandsetzen + lackieren	680,00 €	440,00 €
rechte Seite, Beifahrtürgriff, Kratzer, Smart Repair	100,00 €	100,00 €
rechte Seite, Außenspiegelgehäuse rechts, Kratzer, Smart Repair	100,00 €	100,00 €
Fahrzeugfront, Stoßfänger vorne, Delle und, verkratzt, instandsetzen + lackieren	730,00 €	470,00 €

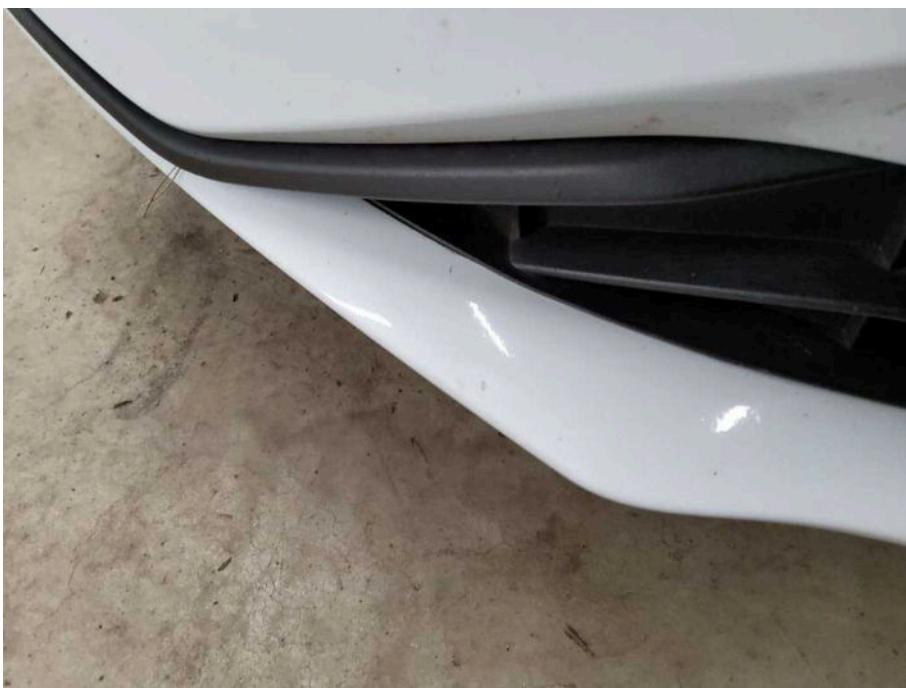
Bild 52
Fahrzeugfront Stoßfänger vorne Delle und verkratzt

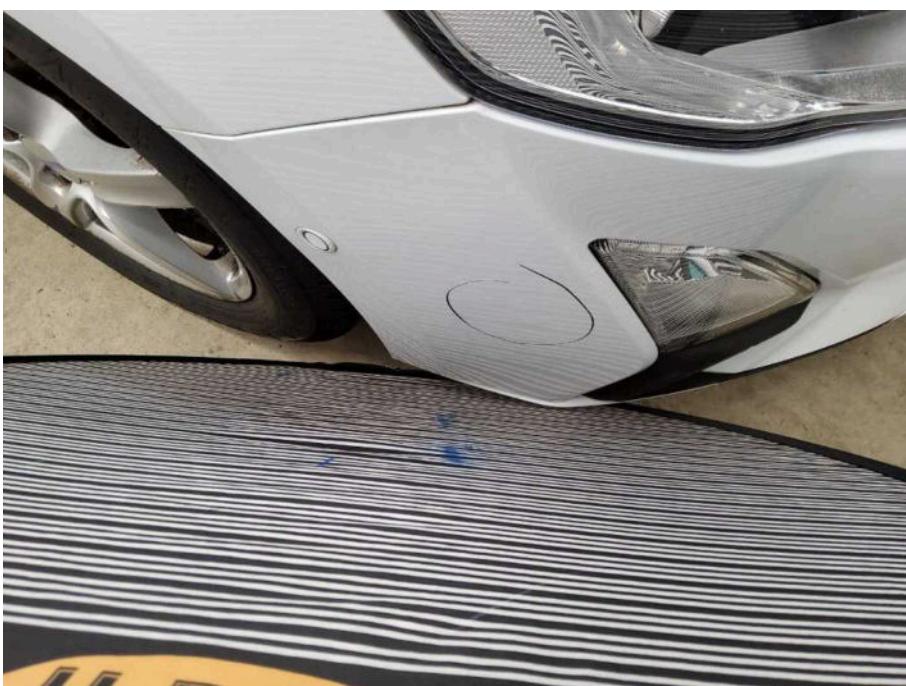
Bild 53
Fahrzeugfront Stoßfänger vorne Delle und verkratzt

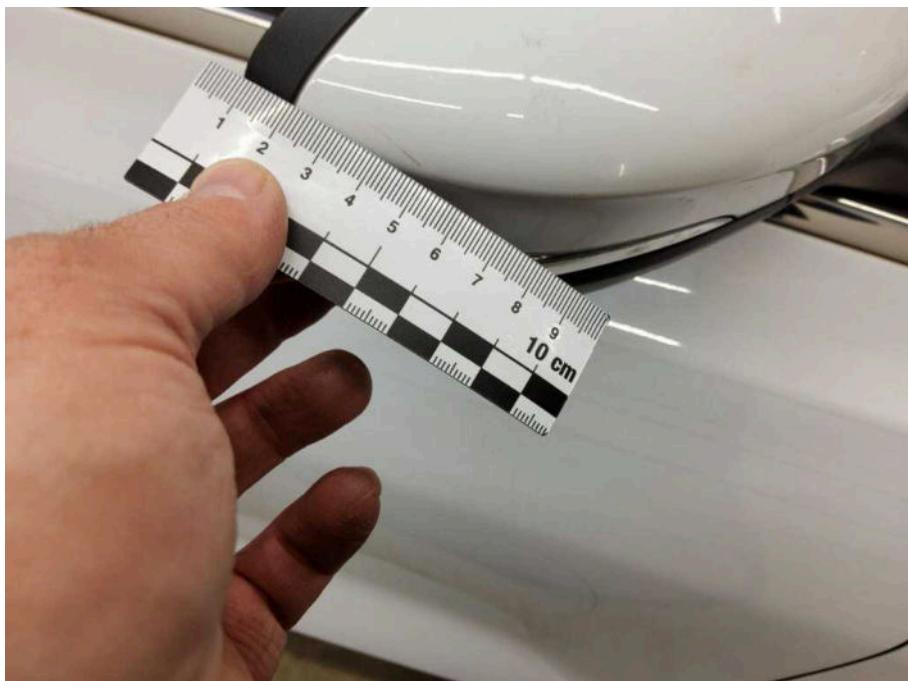
Bild 55
rechte Seite Außenspiegelgehäuse rechts Kratzer

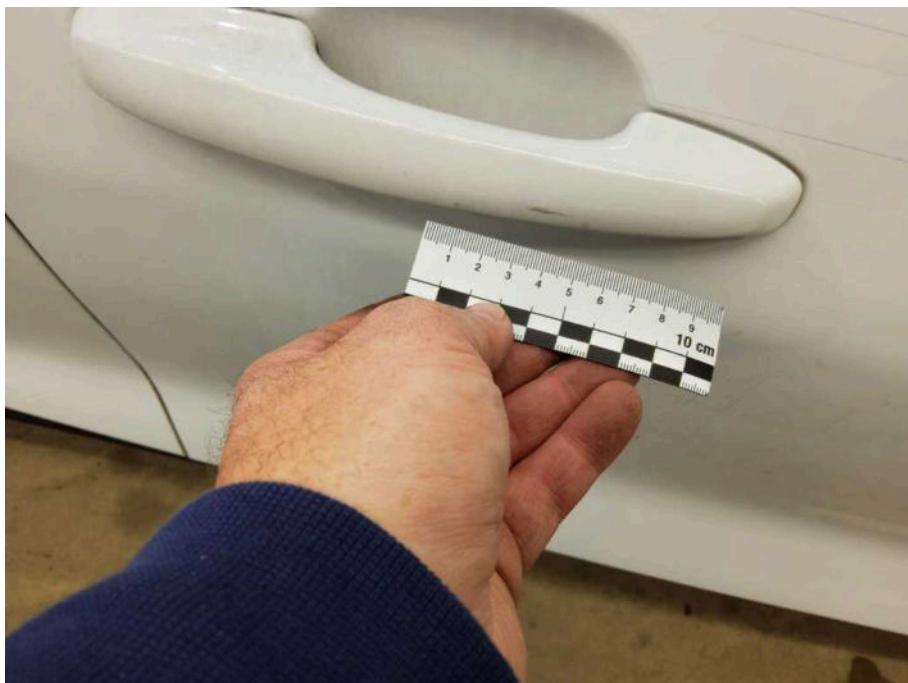
Bild 57
rechte Seite Beifahrertürgriff Kratzer

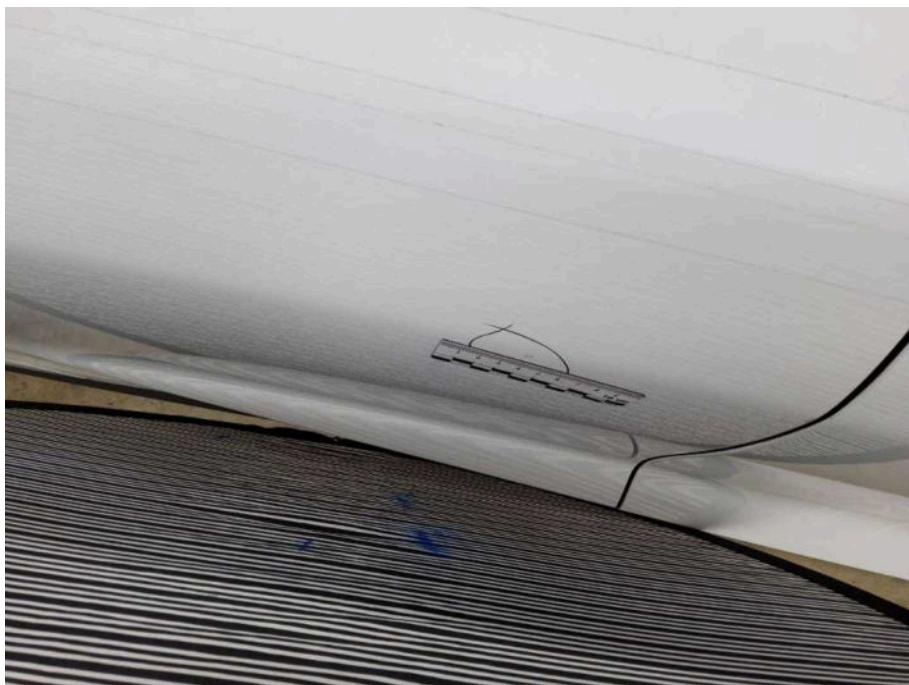
Bild 59
rechte Seite Tür hinten rechts Kratzer

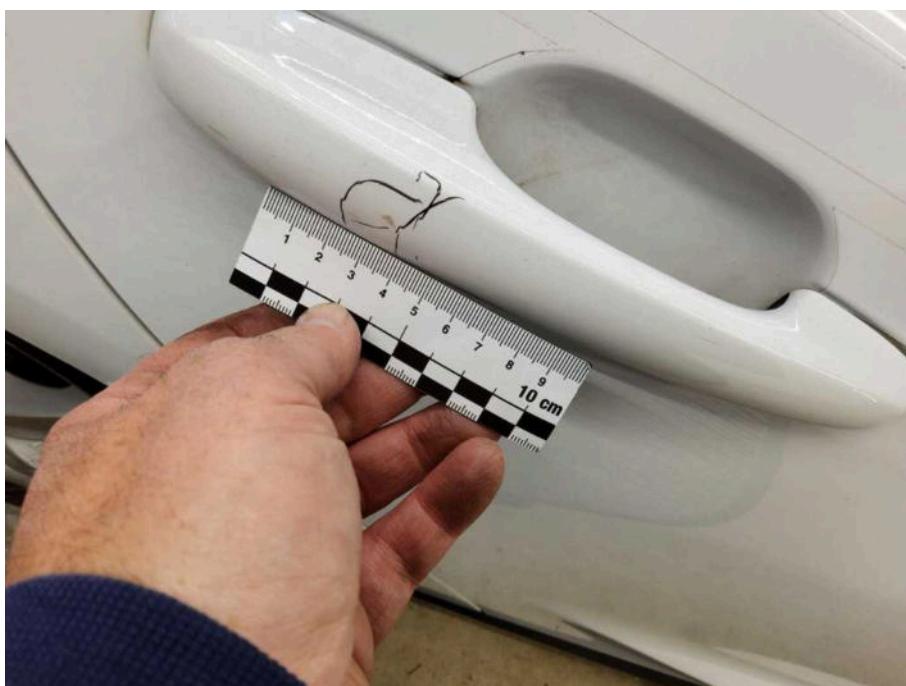
Bild 61

rechte Seite Türgriff hinten rechts außen Kratzer

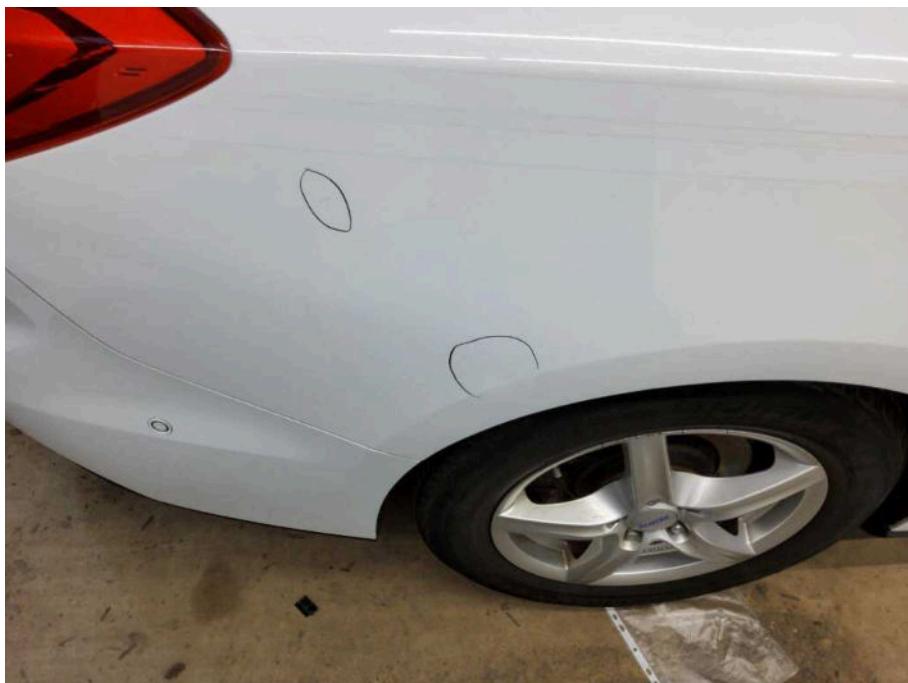
Bild 63
rechte Seite Seitenwand hinten rechts Delle

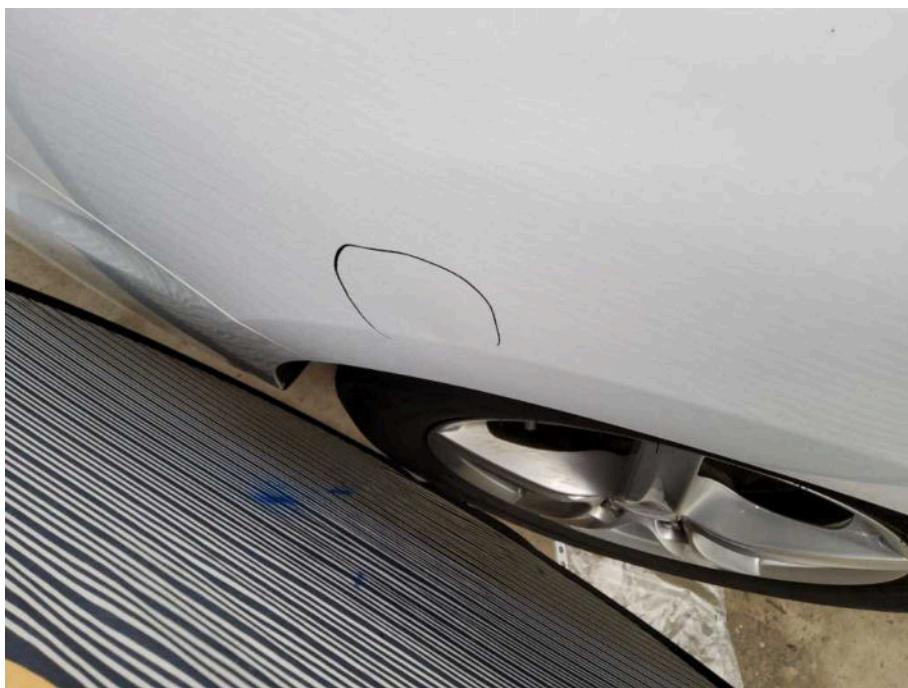
Bild 64
rechte Seite Seitenwand hinten rechts Delle

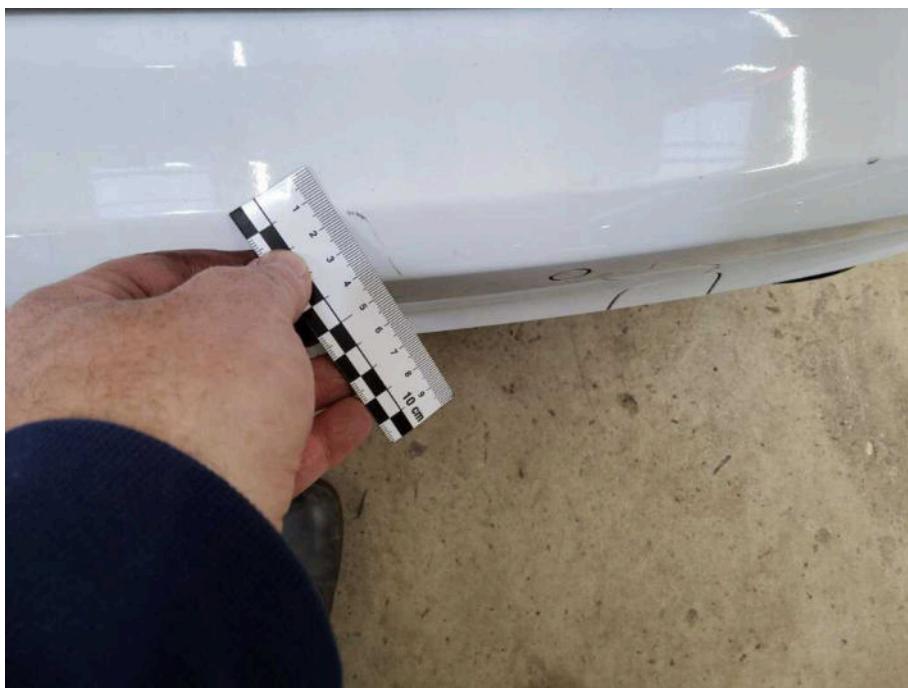
Bild 66
Fahrzeugheck Stoßfänger hinten Delle und Kratzer

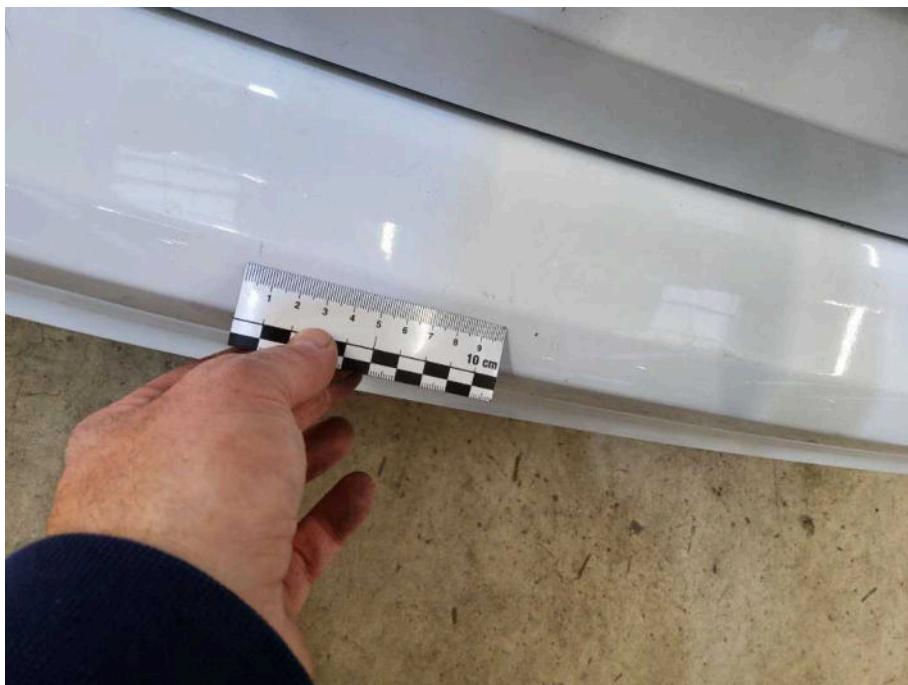
Bild 67
Fahrzeugheck Stoßfänger hinten Delle und Kratzer

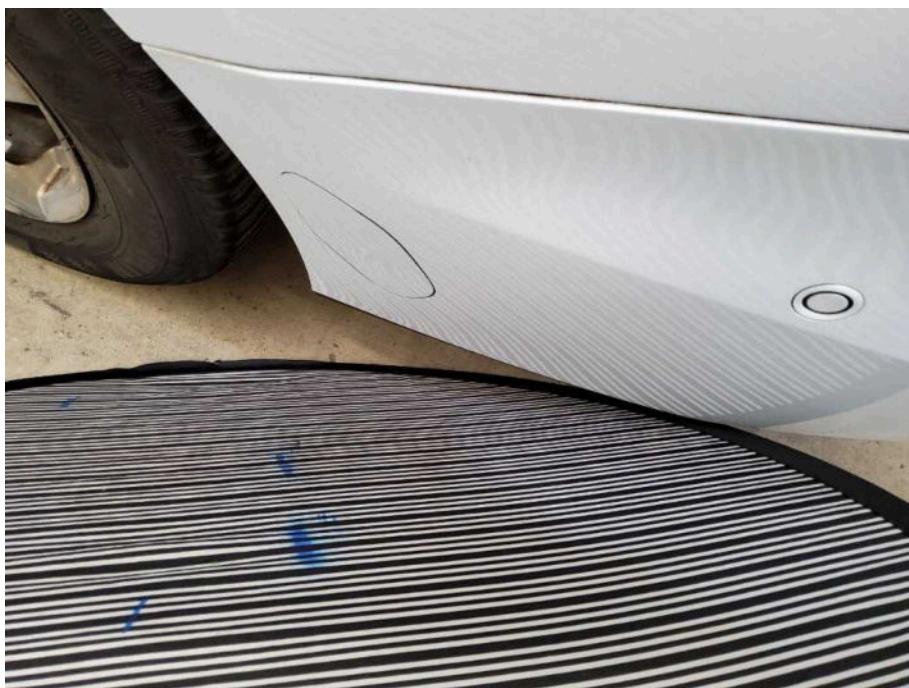
Bild 68
Fahrzeugheck Stoßfänger hinten Delle und Kratzer

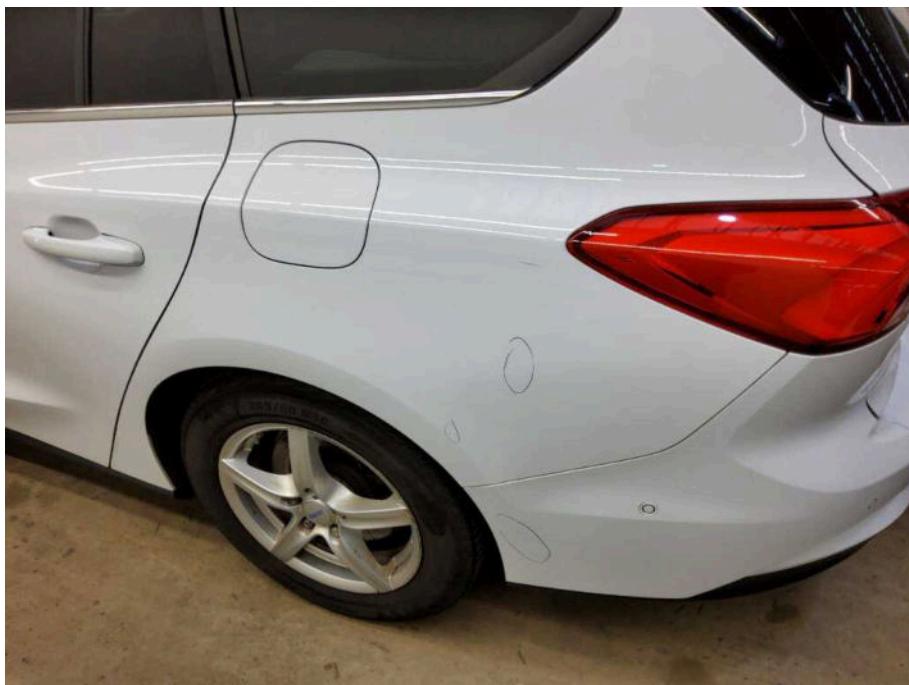
Bild 69
Fahrzeugheck Stoßfänger hinten Delle und Kratzer

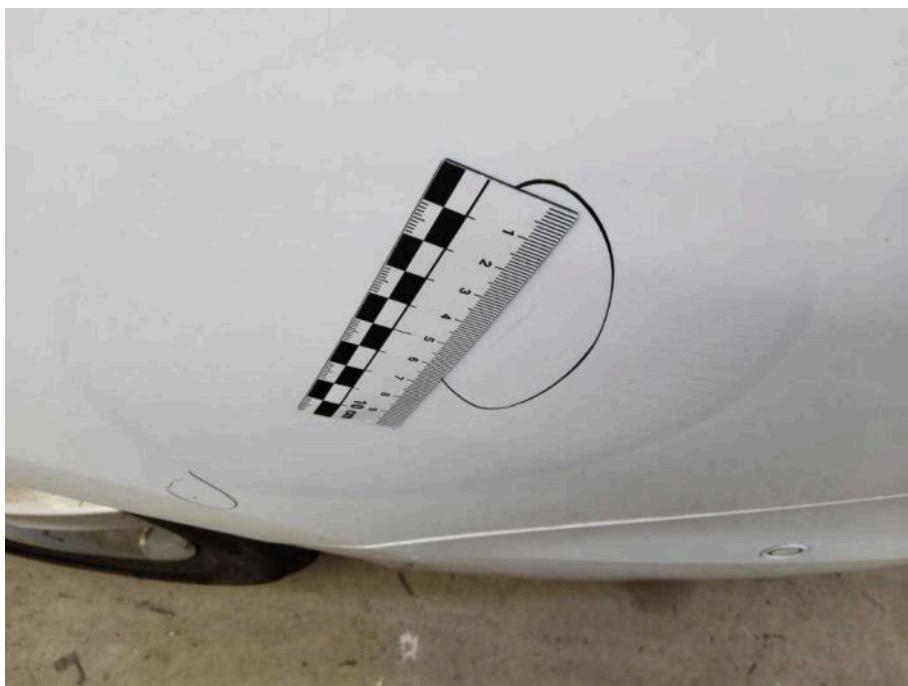
Bild 70
linke Seite Seitenteil hinten links Kratzer

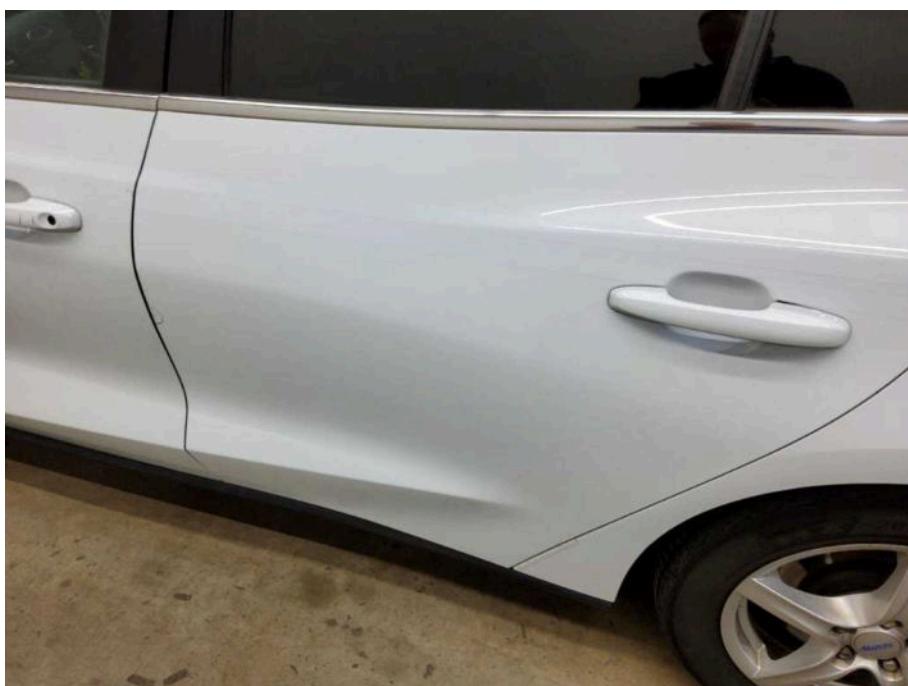
Bild 71

linke Seite Seitenteil hinten links Kratzer

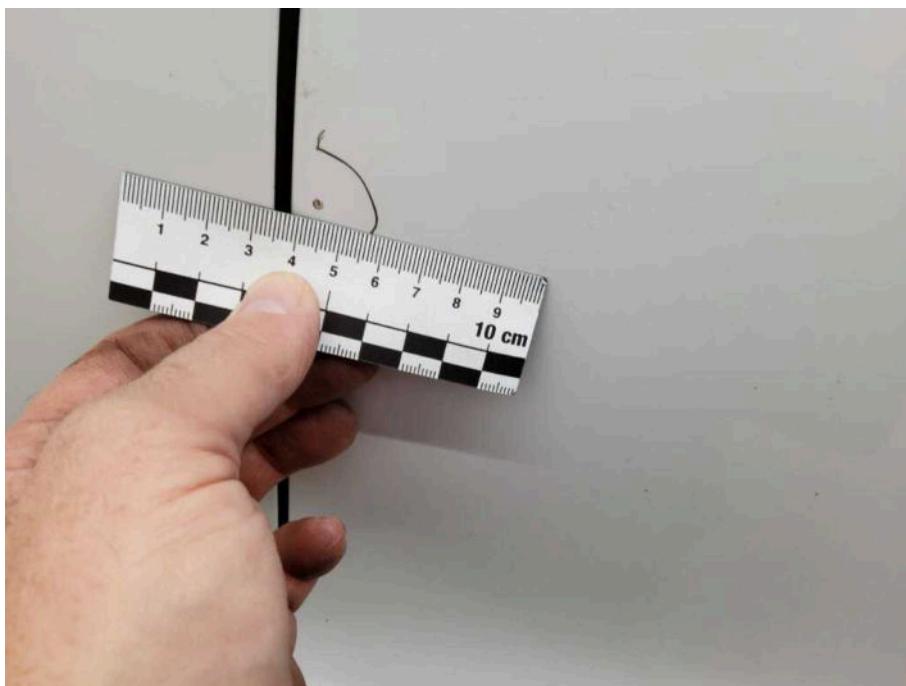
Bild 72

linke Seite Tür hinten links Steinschlag
