ARVAL Deutschland GmbH
Bajuwarenring 5
82041 Oberhaching
Deutschland

Minderwertgutachten

Dokumentennummer: 1594631
Auftrag vom: 20.11.2024 / 15:45 Uhr
Auftrag per: Sonstiges

HSN/TSN:	8566 / BPV	Fahrzeugart:	PKW
Aufbau:	Kombi	Hersteller:	Ford
Modell:	Focus 1.5 EcoBlue Cool&Connect S/S (E 6d-T)	Erstzulassung:	22.01.2019
Letztzulassung:	22.01.2019	Nächste HU (Hauptuntersuchung):	03.2026
Anzahl Türen:	5	Motorart:	Reihe
Emissionsgruppe:	Euro 6d - TEMP	Feinstaubplakette:	Grün
Leistung:	88,0 KW	Hubraum:	1.499 ccm
Antriebsart:	Diesel	Antriebskonzept:	Frontantrieb
Getriebeart:	Automatik	Anzahl Schaltstufen:	8
Laufleistung abgelesen:	126653 km	Laufleistung geschätzt:	126653 km

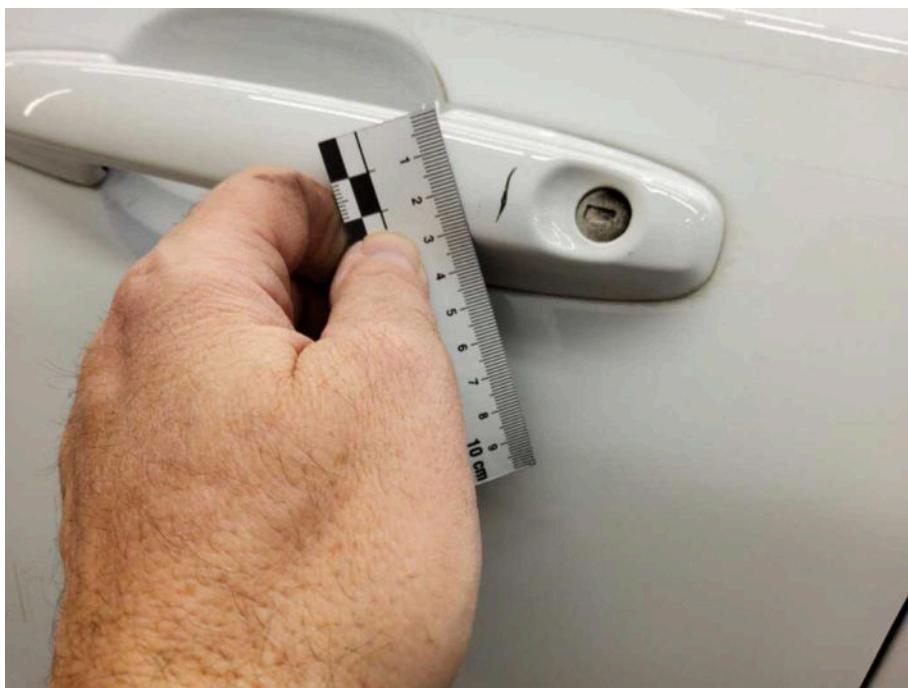
Bild 74
linke Seite Fahrertürgriff Kratzer

geschätzte Reparaturkosten (exkl. Mwst.)	Minderwert
Lackierung	3.890,00 €	2.920,00 €
linke Seite, Kotflügel vorne links, Kratzer, Smart Repair	120,00 €	120,00 €
linke Seite, Außenspiegelgehäuse links, Kratzer, Smart Repair	100,00 €	100,00 €
linke Seite, Fahrertürgriff, Kratzer, Smart Repair	100,00 €	100,00 €
linke Seite, Seitenteil hinten links, Kratzer, Smart Repair	50,00 €	50,00 €
Fahrzeugheck, Stoßfänger hinten, Delle und, Kratzer, instandsetzen + lackieren	670,00 €	440,00 €
rechte Seite, Seitenwand hinten rechts, Delle, Smart Repair	140,00 €	140,00 €
rechte Seite, Türgriff hinten rechts außen, Kratzer, Smart Repair	100,00 €	100,00 €
rechte Seite, Tür hinten rechts, Kratzer, instandsetzen + lackieren	680,00 €	440,00 €
rechte Seite, Beifahrtürgriff, Kratzer, Smart Repair	100,00 €	100,00 €
rechte Seite, Außenspiegelgehäuse rechts, Kratzer, Smart Repair	100,00 €	100,00 €
Fahrzeugfront, Stoßfänger vorne, Delle und, verkratzt, instandsetzen + lackieren	730,00 €	470,00 €

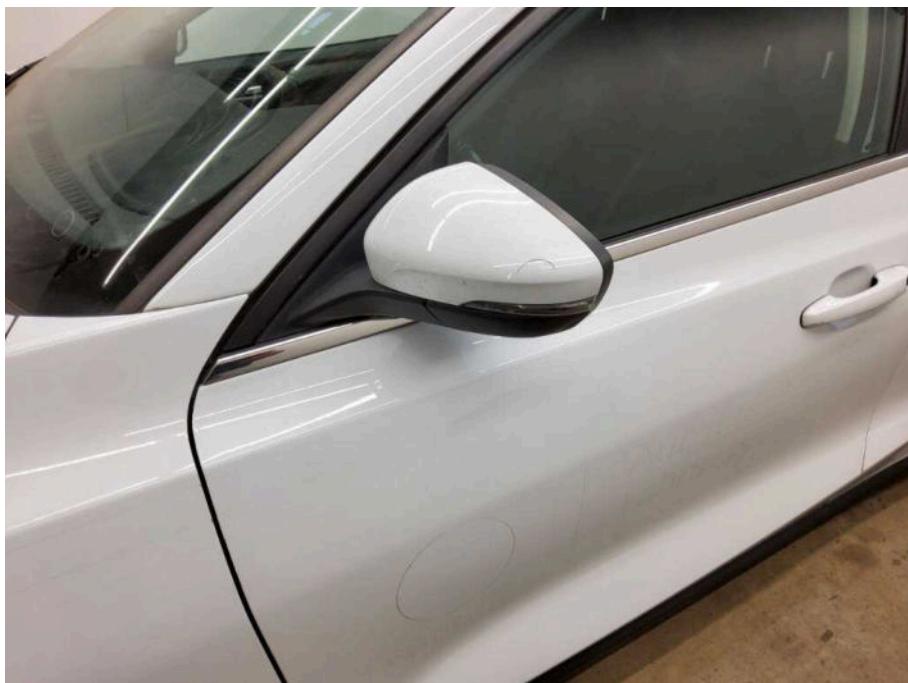
Bild 75
linke Seite Fahrertürgriff Kratzer

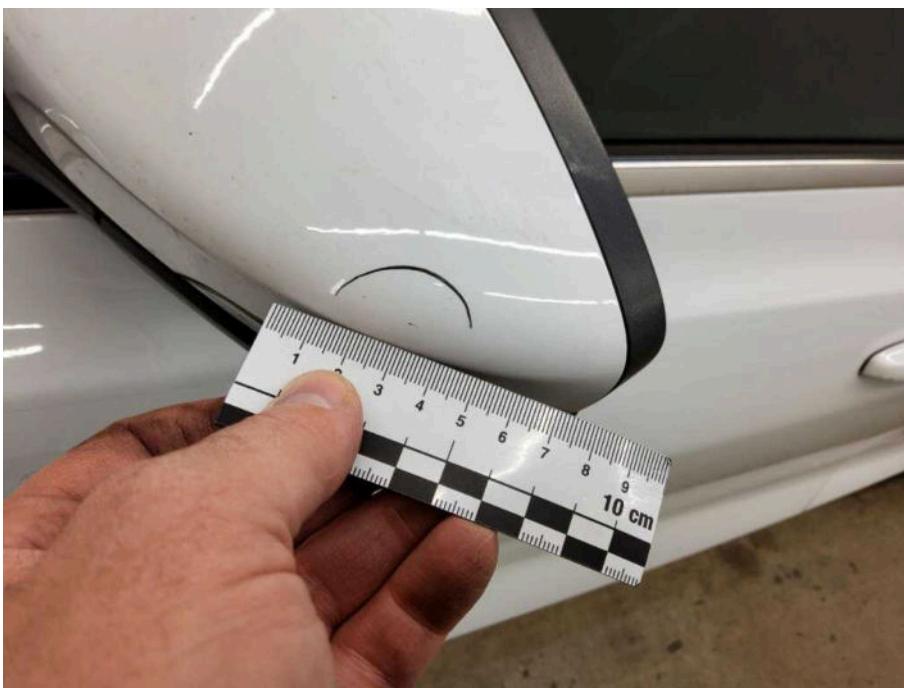
Bild 76
linke Seite Außenspiegelgehäuse links Kratzer

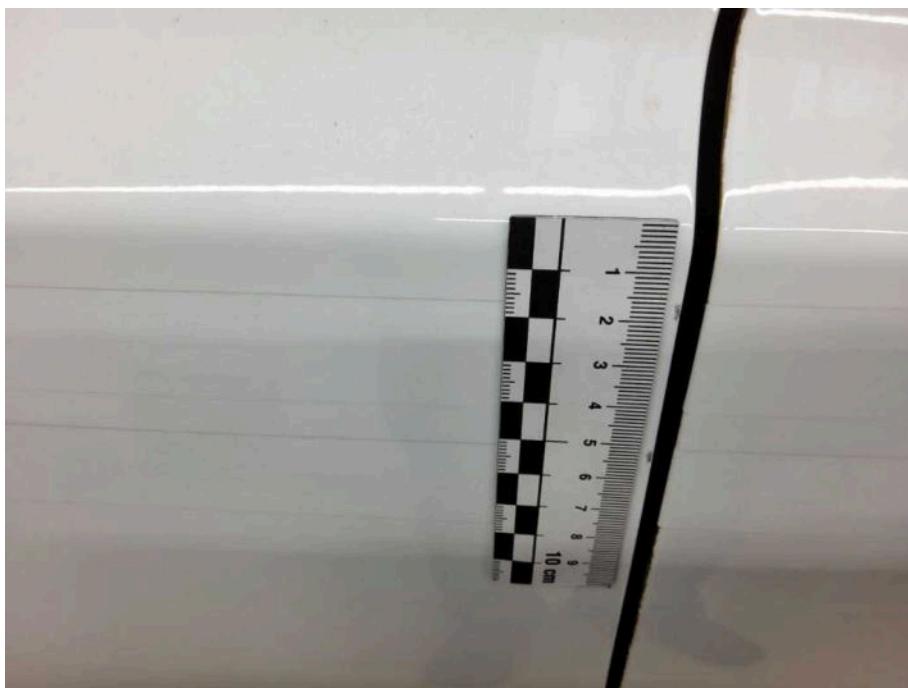
Bild 78

linke Seite Kotflügel vorne links Kratzer

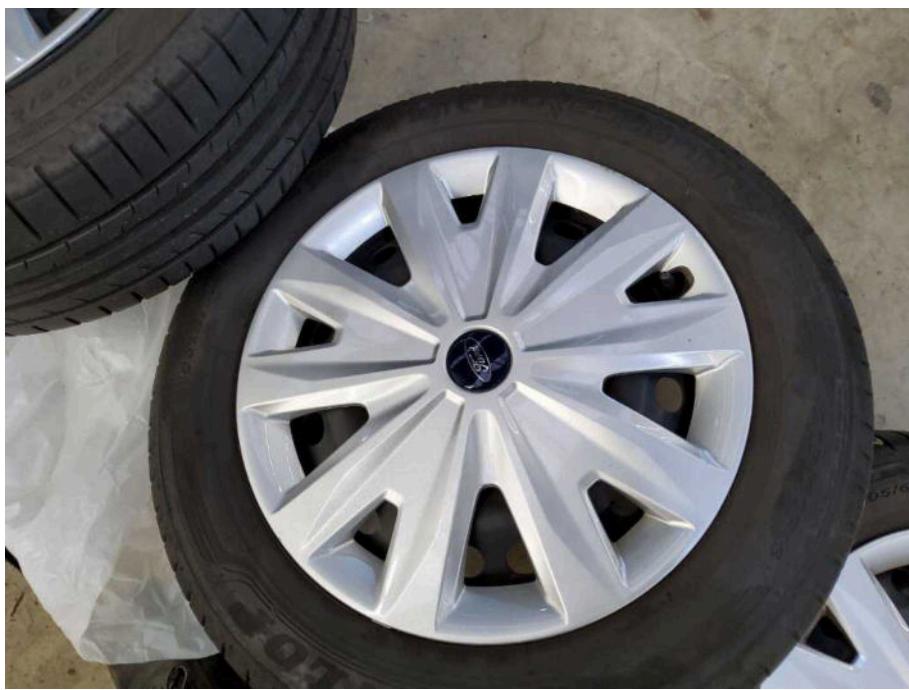
Bild 80

Fahrzeugzubehör 2. Reifensatz 2 Radzierblenden verkratzt

Fahrzeugfront, Motorhaube, Steinschlag / -schläge, Smart Repair	60,00 €	60,00 €
Innenraum, Einstieg vorne rechts, Delle und, Kratzer, instandsetzen + lackieren	350,00 €	230,00 €
Innenraum, Einstieg hinten rechts, Delle und, Kratzer, instandsetzen + lackieren	350,00 €	230,00 €
Innenraum, Einstieg hinten links, Kratzer, Smart Repair	120,00 €	120,00 €
Innenraum, Einstieg vorne links, Kratzer, Smart Repair	120,00 €	120,00 €
Allgemeinzustand	400,00 €	400,00 €
linke Seite, Tür hinten links, Steinschlag, akzeptierter Schaden	0,00 €	0,00 €
Wartung / Prüfung, Wartung, fällig, durchführen	400,00 €	400,00 €
Verglasung	0,00 €	0,00 €
Fahrzeugfront, Frontscheibe, Steinschlag / -schläge, akzeptierter Schaden	0,00 €	0,00 €
Felgen / Bereifung	310,00 €	310,00 €
Vorderachse, Felge vorne links, verschürft, erneuern	130,00 €	130,00 €
Hinterachse, Felge hinten rechts, verschürft, erneuern	130,00 €	130,00 €
Fahrzeugzubehör, 2. Reifensatz, 2 Radzierblenden, verkratzt, erneuern	50,00 €	50,00 €
