Zustandsbericht

TÜV NORD

Besichtigungsdatum: 2.10.2024
Auftragsnummer: 1004387401

1. Allgemeine Fahrzeugdaten

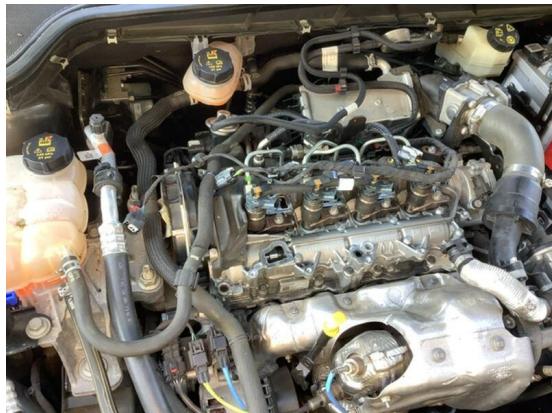
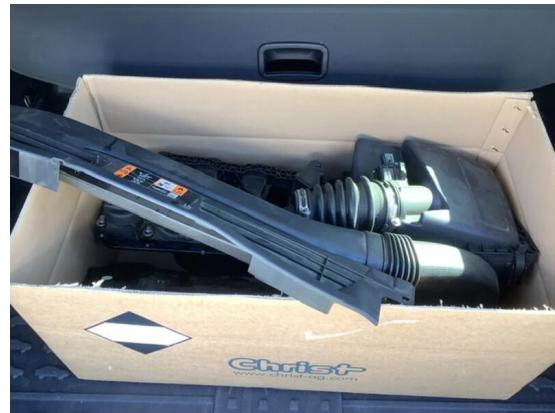
Mängelbeschreibung: Motorschaden, teilzerlegt. Reifen Hinterachse abgefahren

Bild 1: Technik / Motor Motorschaden, teilzerlegt

Bild 2: Technik / Motor Motorschaden, teilzerlegt

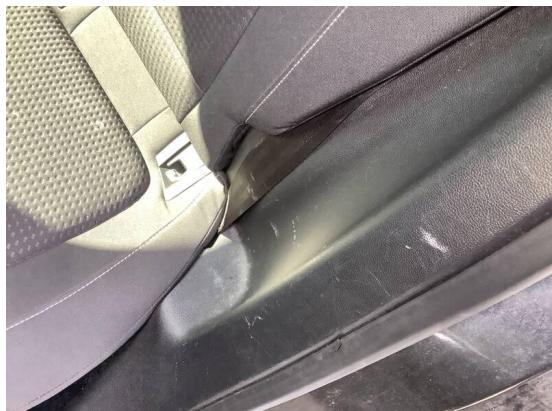
Bild 3: Innenraum / Verkleidung zweite Sitzreihe links
außen Kratzer

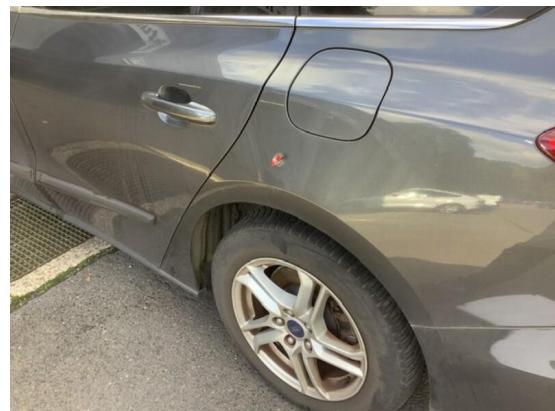
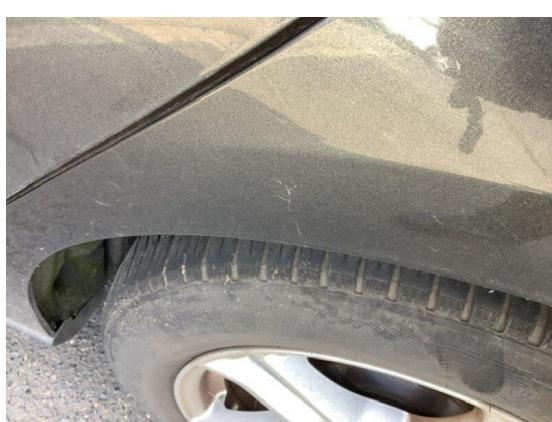
Bild 4: Karosserie / Fondseite links zerkratzt

Bild 5: Karosserie / Fondseite links zerkratzt

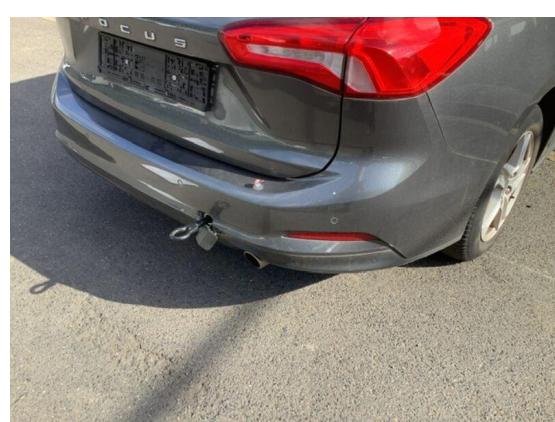
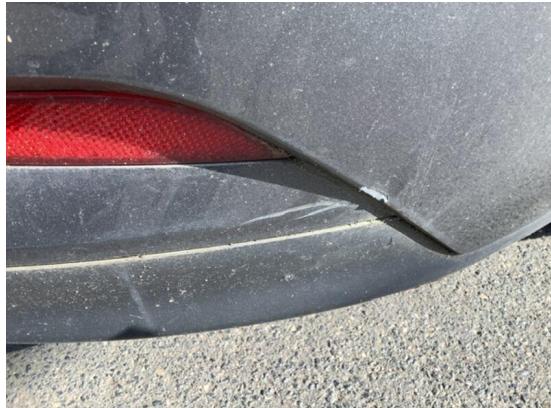
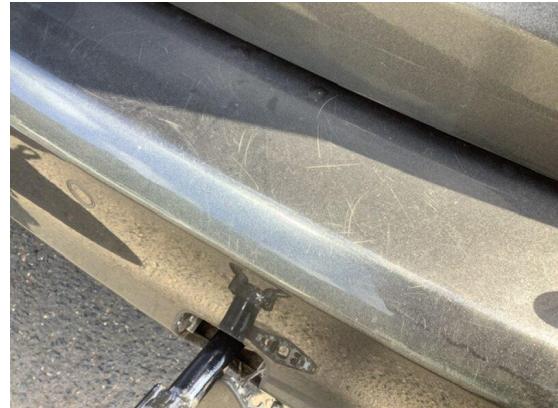
Bild 6: Karosserie / Stoßfänger hinten zerkratzt

Bild 7: Karosserie / Stoßfänger hinten zerkratzt

Bild 8: Karosserie / Stoßfänger hinten zerkratzt

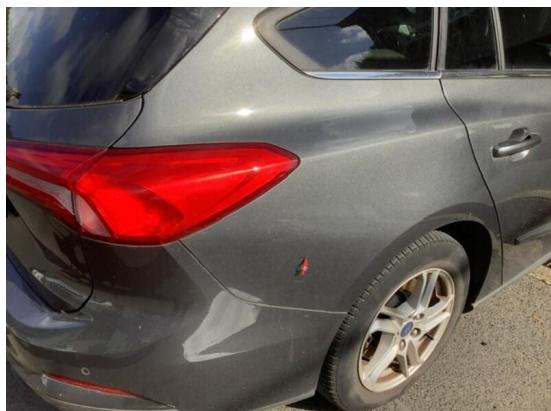
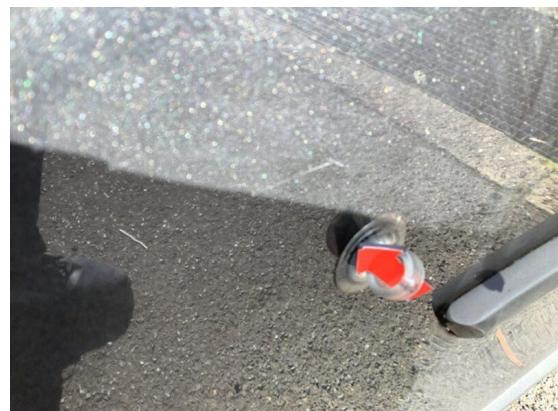
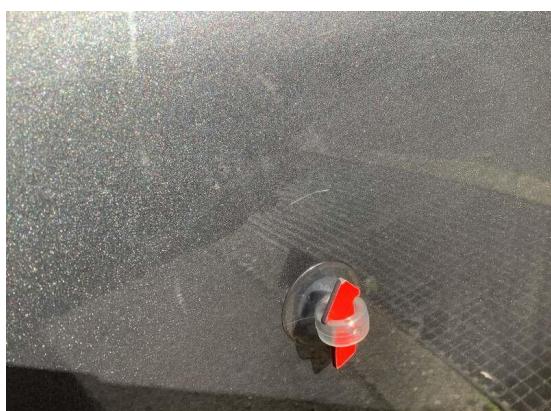
Bild 9: Karosserie / Fondseite rechts zerkratzt

Bild 10: Karosserie / Fondseite rechts zerkratzt

Bild 11: Karosserie / Fondseite rechts zerkratzt

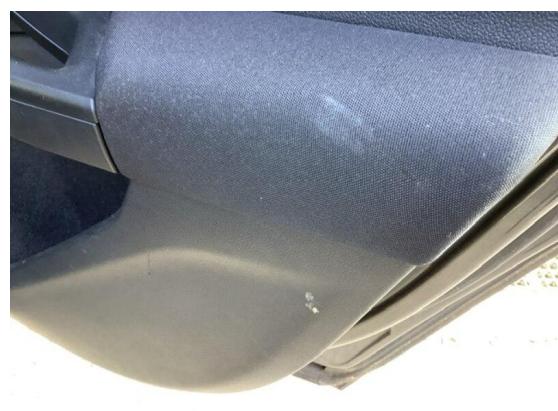
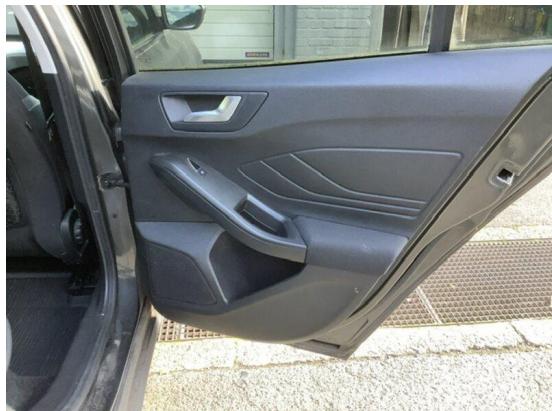
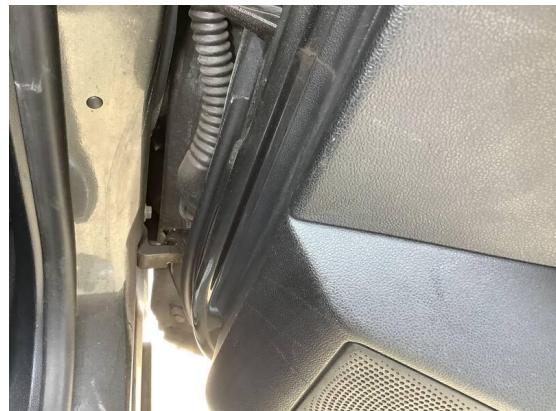
Bild 12: Karosserie / Tür hinten rechts zerkratzt

Bild 13: Karosserie / Tür hinten rechts zerkratzt

Bild 14: Karosserie / Tür hinten rechts zerkratzt

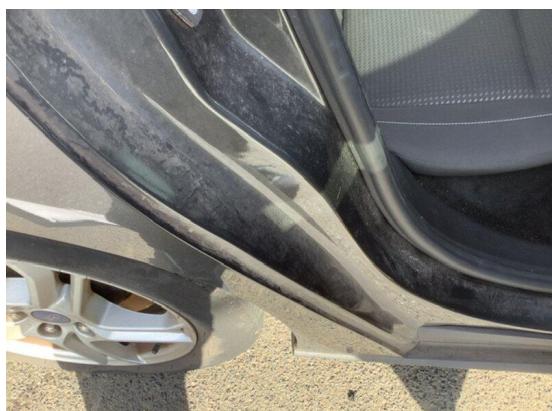
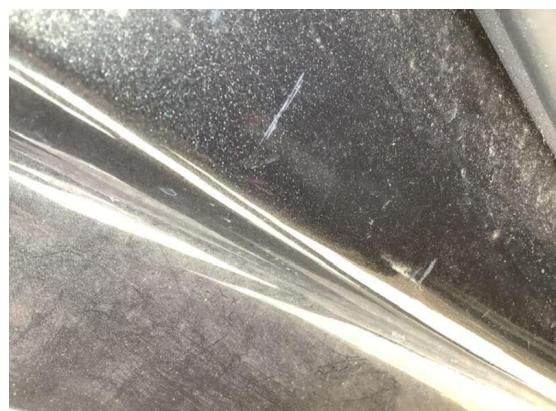
Bild 15: Karosserie / Einstieg hinten rechts
Innenschweller verkratzt

Bild 16: Karosserie / Einstieg hinten rechts
Innenschweller verkratzt

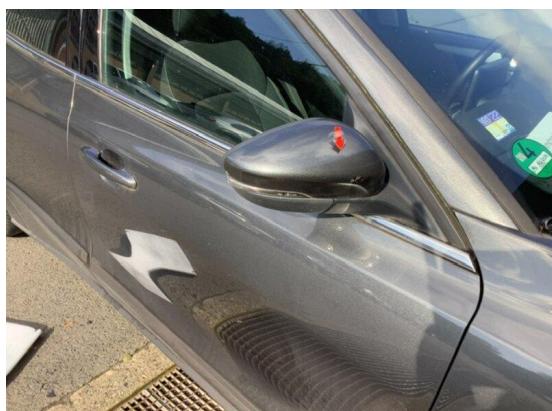
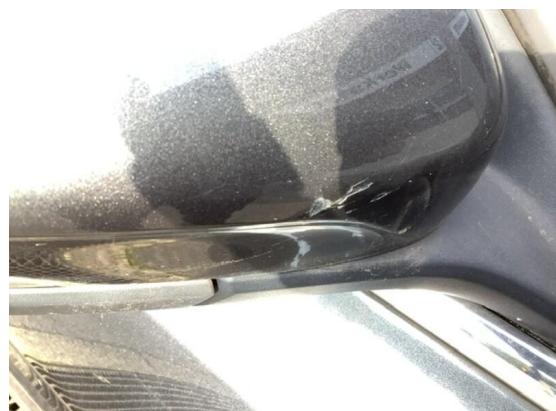
Bild 17: Karosserie / Spiegelkappe rechts zerkratzt

Bild 18: Karosserie / Spiegelkappe rechts zerkratzt

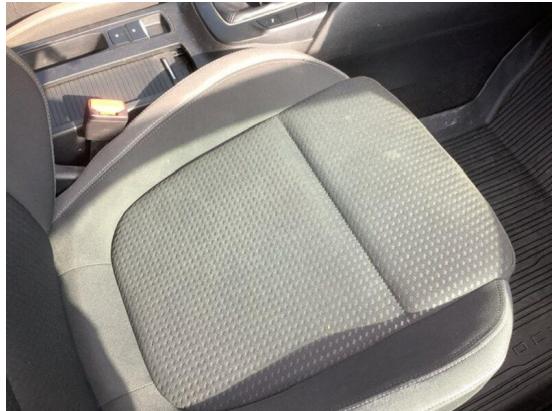
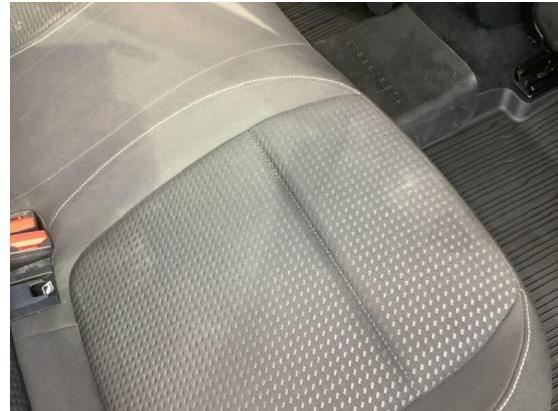
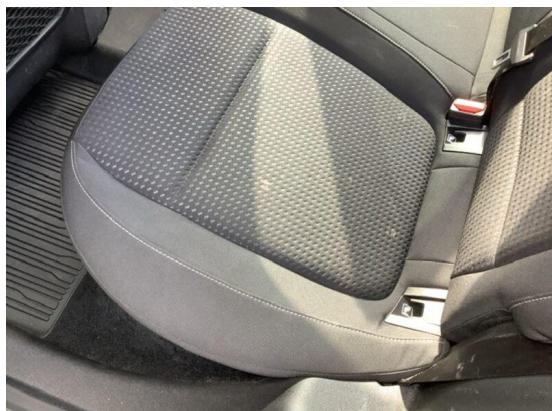
Bild 19: Innenraum / Sitze Sitze verschmutzt

Bild 20: Innenraum / Sitze Sitze verschmutzt

Bild 21: Innenraum / Sitze Sitze verschmutzt

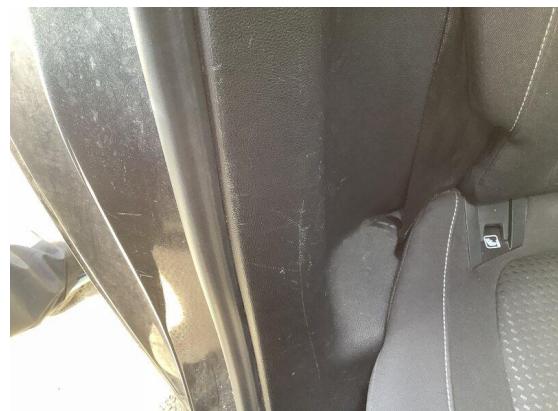
Bild 22: Innenraum / Verkleidung zweite Sitzreihe rechts außen Kratzer

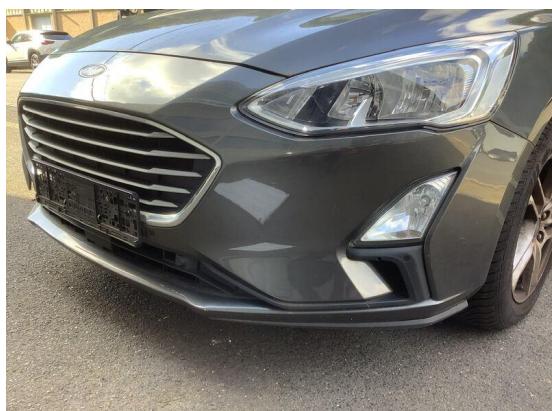
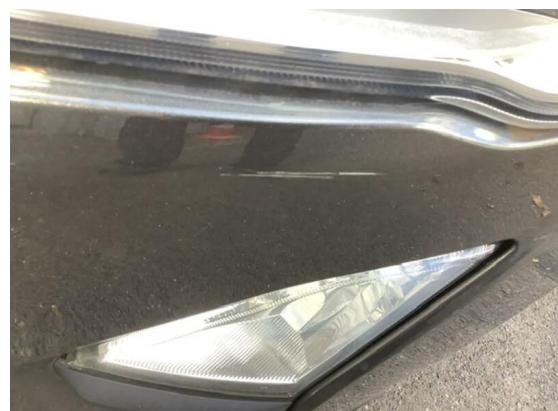
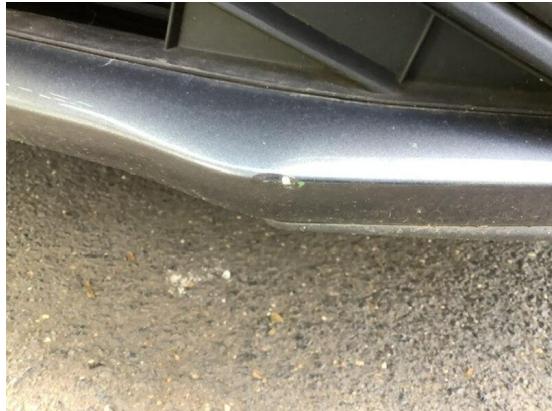
Bild 23: Karosserie / Stoßfänger vorne zerkratzt

Bild 24: Karosserie / Stoßfänger vorne zerkratzt

Bild 25: Karosserie / Stoßfänger vorne zerkratzt

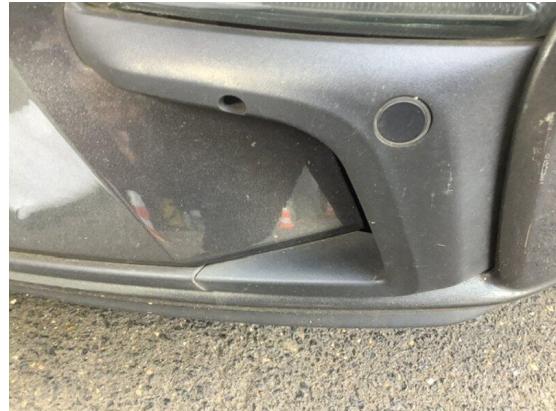
Bild 26: Karosserie / Kunststoff Verkleidung
Stoßfänger vorne links Kratzer

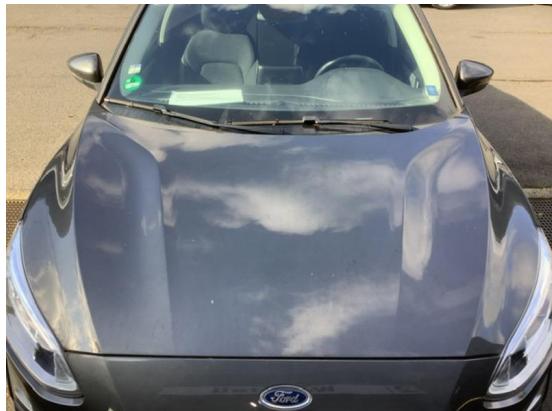
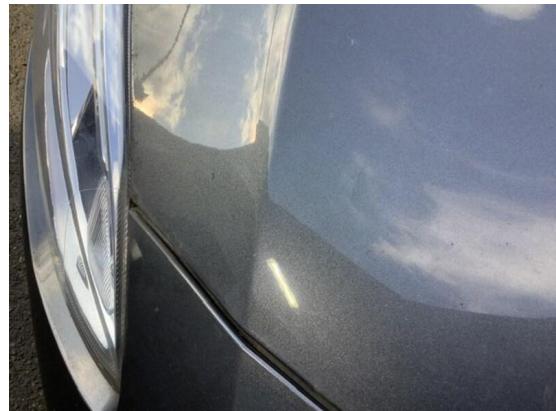
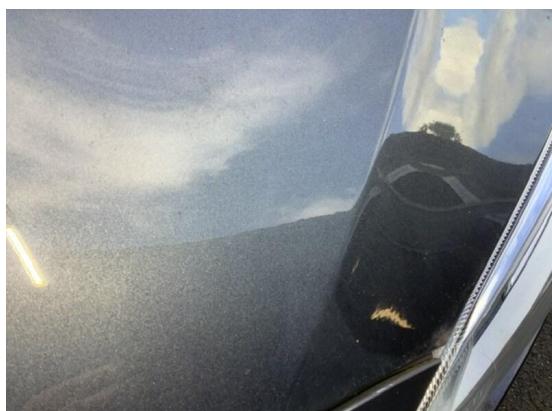
Bild 27: Karosserie / Motorhaube Steinschlag

Bild 28: Karosserie / Motorhaube Steinschlag

Bild 29: Karosserie / Motorhaube Steinschlag

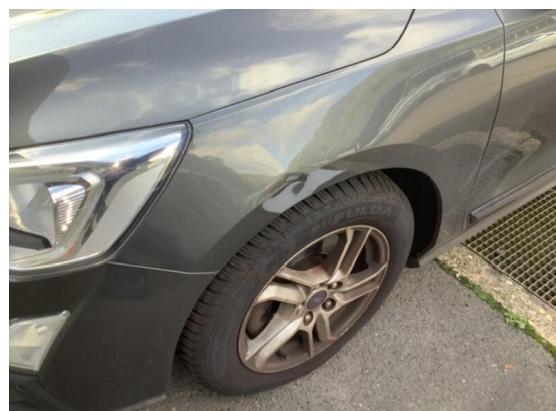
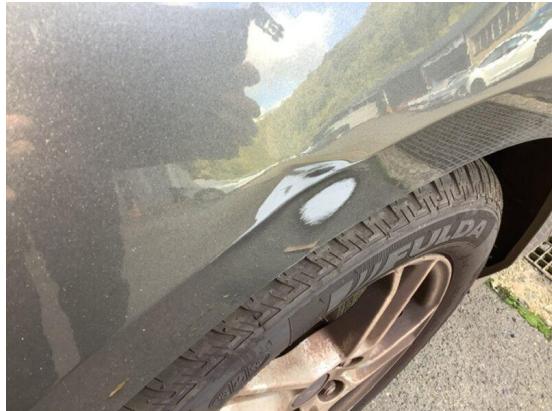
Bild 30: Karosserie / Kotflügel vorne links leicht
deformiert

Bild 31: Karosserie / Kotflügel vorne links leicht deformiert

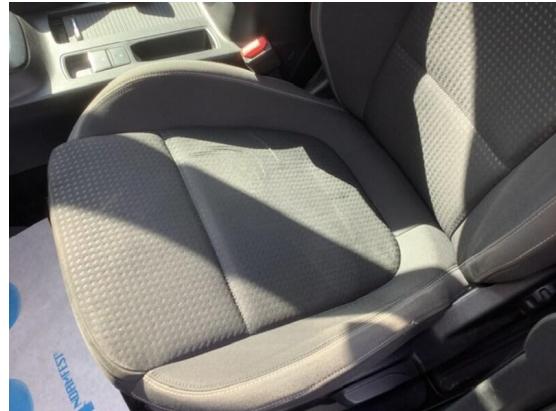
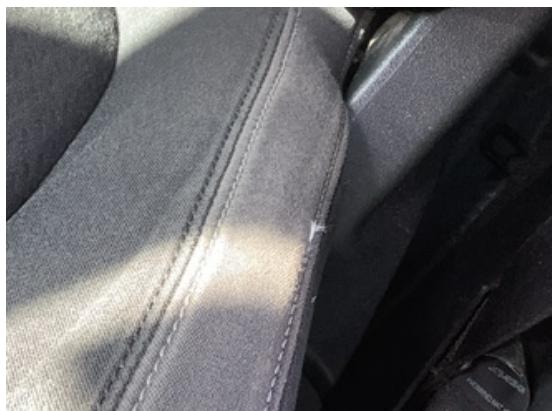
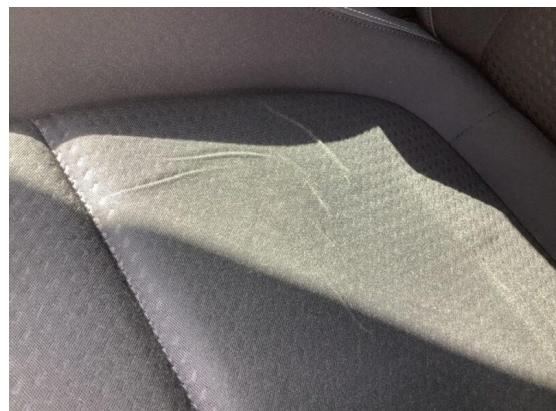
Bild 32: Innenraum / Innenraum Fahrersitz Sitzbezug verschlissen

Bild 33: Innenraum / Innenraum Fahrersitz Sitzbezug verschlissen

Bild 34: Innenraum / Innenraum Fahrersitz Sitzbezug verschlissen

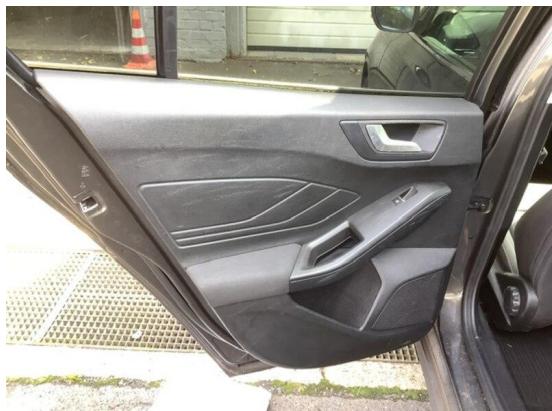
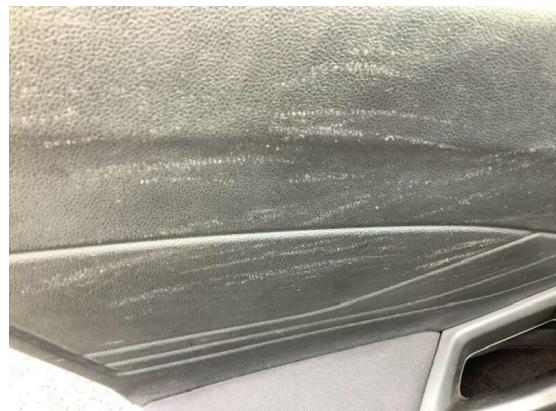
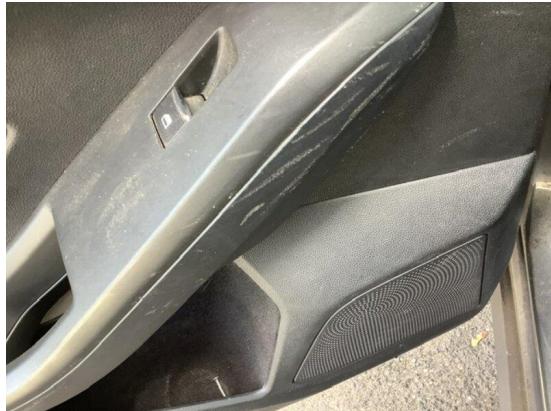
Bild 35: Innenraum / Innenraum Türinnenverkleidung hinten links Kratzer

Bild 36: Innenraum / Innenraum Türinnenverkleidung hinten links Kratzer

Bild 37: Innenraum / Innenraum Türinnenverkleidung
hinten links Kratzer

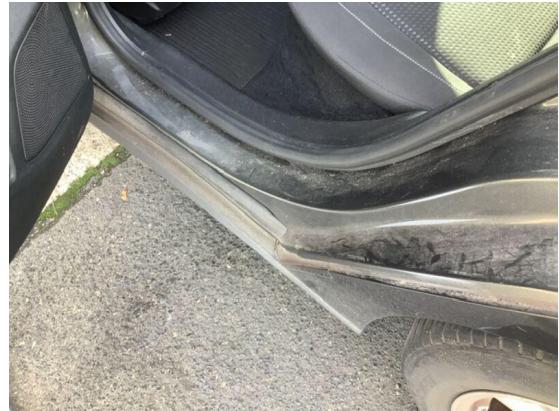
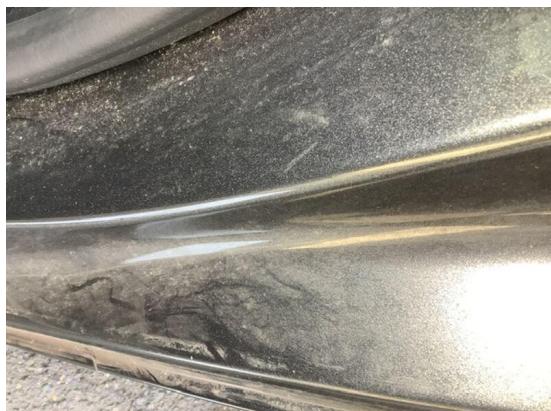
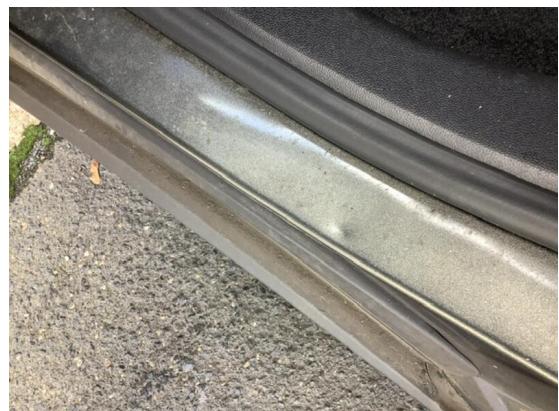
Bild 38: Karosserie / Einstieg hinten links
Innenschweller beschädigt

Bild 39: Karosserie / Einstieg hinten links
Innenschweller beschädigt

Bild 40: Karosserie / Einstieg hinten links
Innenschweller beschädigt

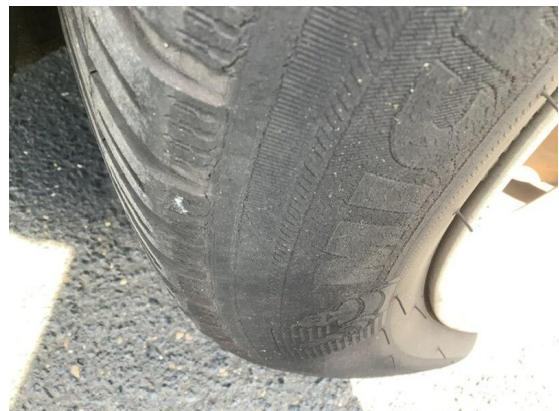
Bild 42: Außenflanke beschädigt

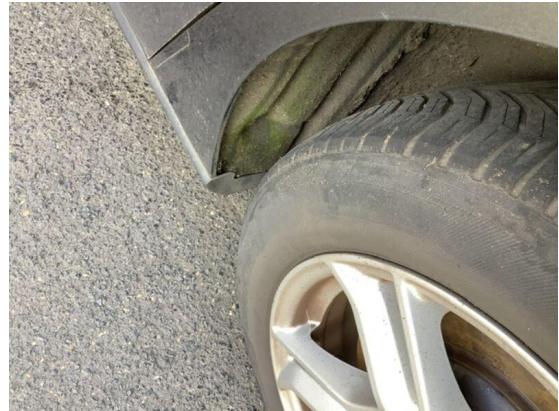
Bild 44: Reifen HL abgefahren

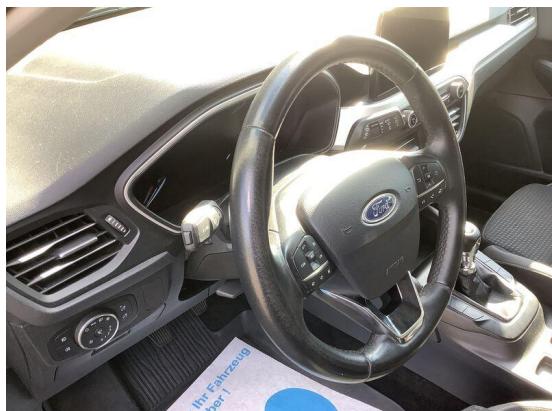
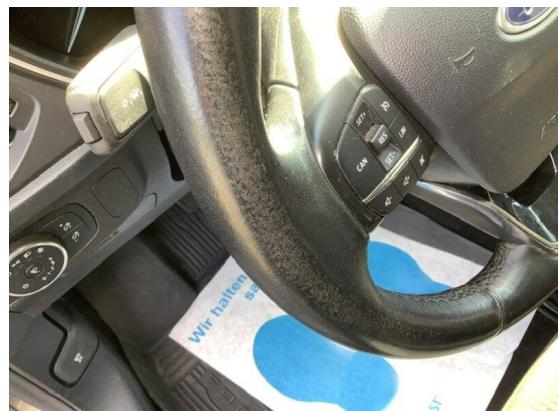
Bild 45: Technik / Lenkrad abgegriffen

Bild 46: Technik / Lenkrad abgegriffen
