WF0PXXGCHPLC81537

Zustandsbericht

TÜV SÜD Auto Plus GmbH
Gutenbergstr. 13
70771 Leinfelden-Echterdingen

Besichtigungsdatum: 19.12.2024
Protokollnummer: 37753410
Erstellt durch: Markus Böttcher
Besichtigt durch: Demir

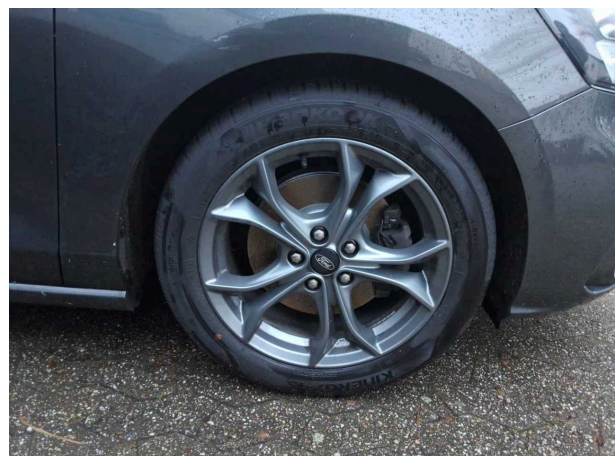
Abbildung 6: Montierte Bereifung

Achse	Reifengröße	Hersteller	Reifentyp	Profiltiefe	Verktgl.	Zul.
1	215/50 R17 91H	Hankook	Ganzjahresreifen	6mm - 6mm	i.O.	i.O.
2	215/50 R17 91H	Hankook	Ganzjahresreifen	6mm - 6mm	i.O.	i.O.

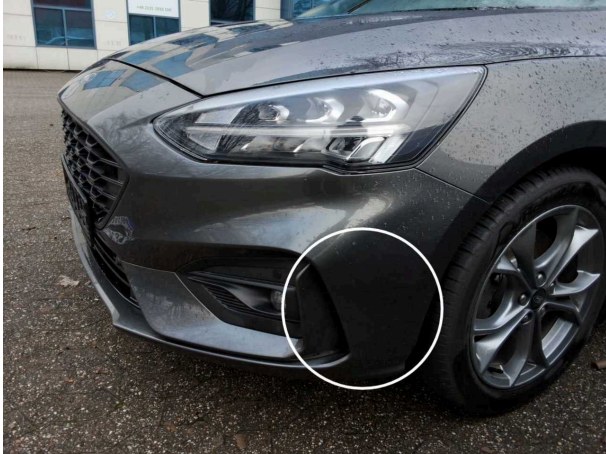
Nr.	Bauteilgruppe	Beschreibung
1	Stoßfänger vorn	Stoßfänger vorn - Kratzer - Smart Repair

Beschädigung #1: Stossfänger vorn: Stossfänger vorn - Kratzer - Smart Repair

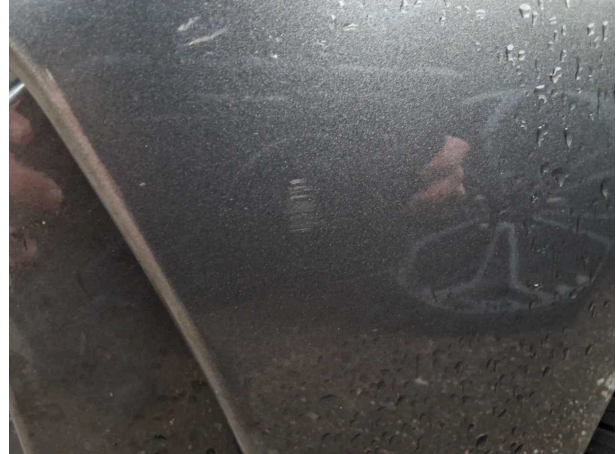
Beschädigung #1: Stossfänger vorn: Stossfänger vorn - Kratzer - Smart Repair

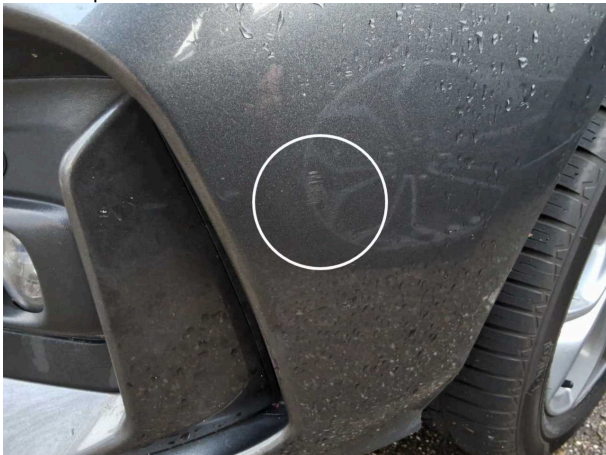
Beschädigung #1: Stossfänger vorn: Stossfänger vorn - Kratzer - Smart Repair
