Expertise

Protokollnummer: 41668573
Auftrags-Nr / Referenz: 25254903
Besichtigungsdatum: 24.09.2025

Modell: Focus Turnier 1.5 EcoBlue Start-Stopp-System Aut. ST-LINE

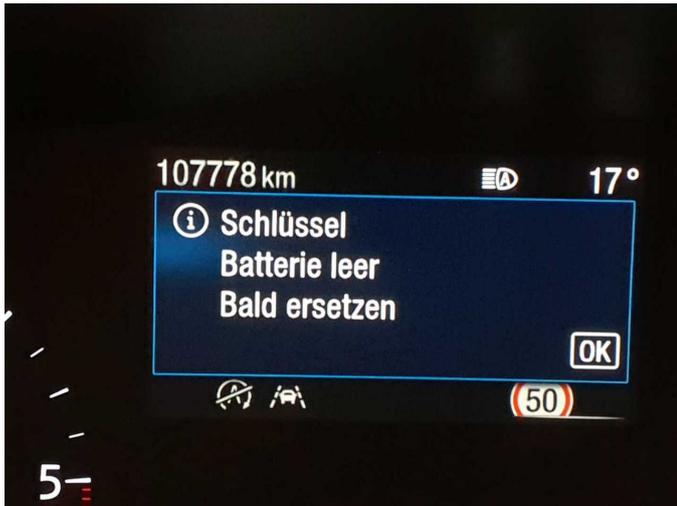
Beschädigung 1: Ausrüstung: Fahrzeugschlüssel m. Fernb. (Batterie) - leer - erneuern

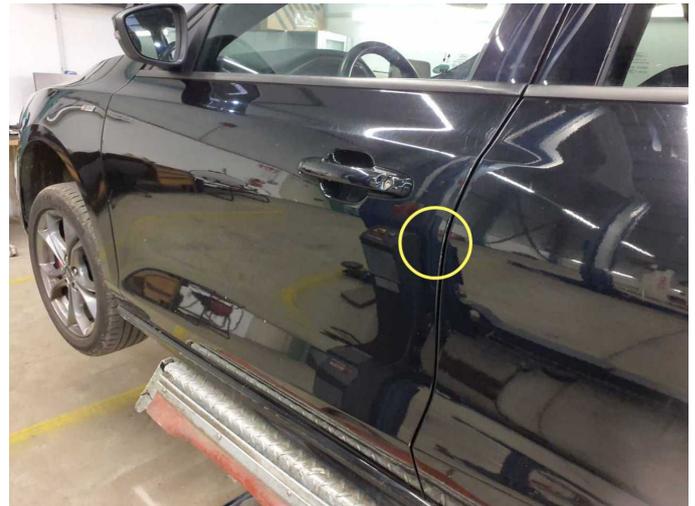
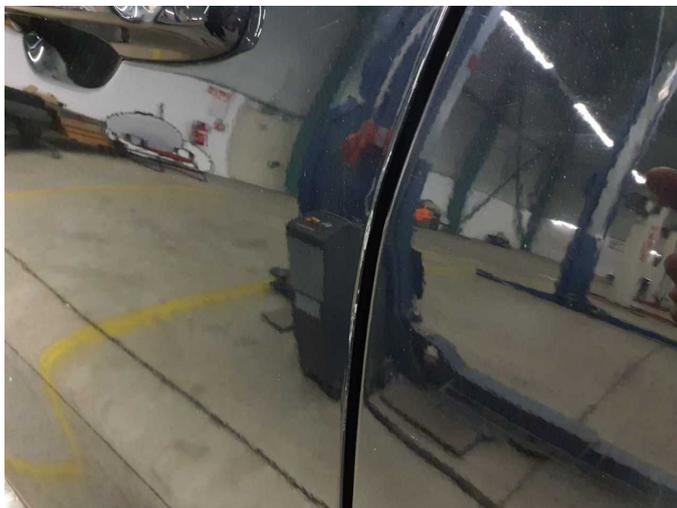
Beschädigung 2: Tür vorn links: Türkante - Kratzer - Smart Repair

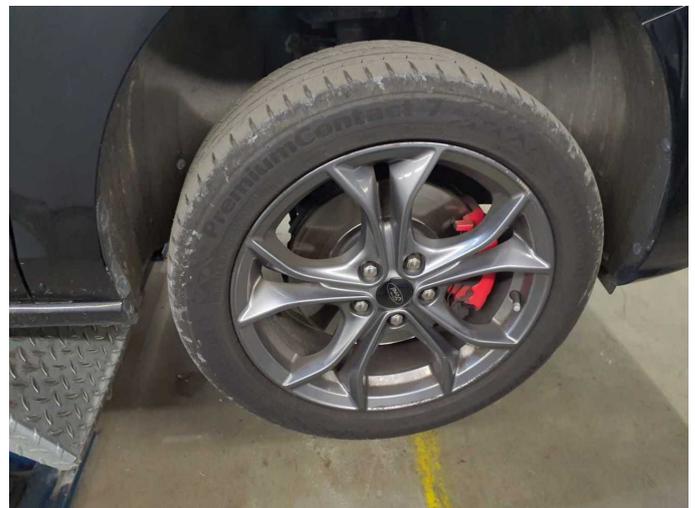
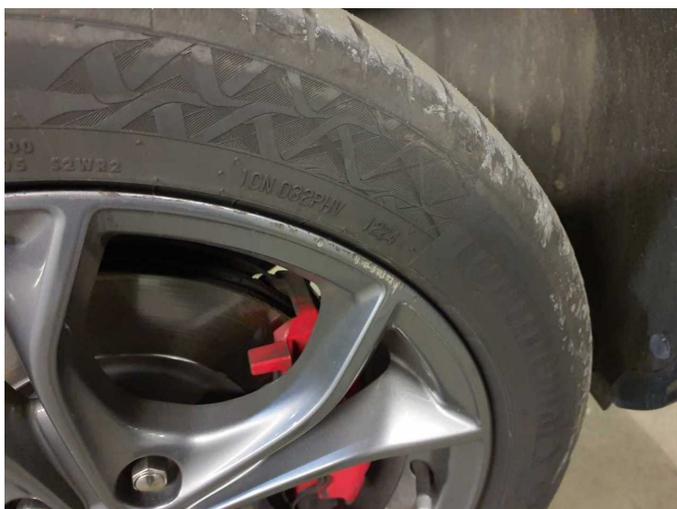
Beschädigung 3: Rad/Reifen: Leichtmetallfelge vorn rechts - Kratzer - Wertminderung

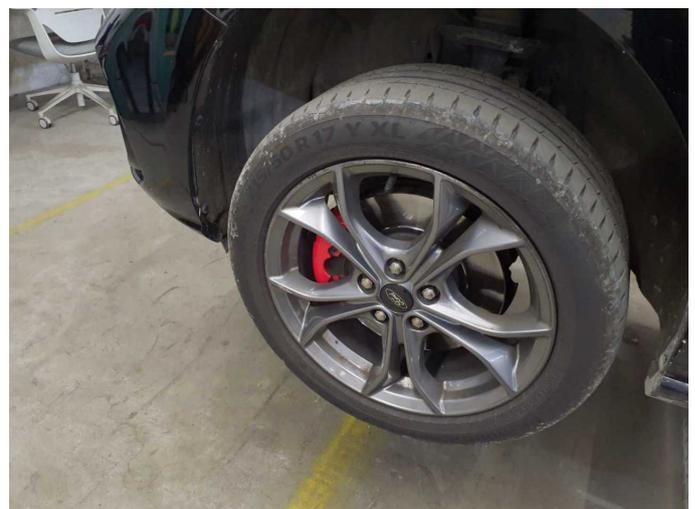
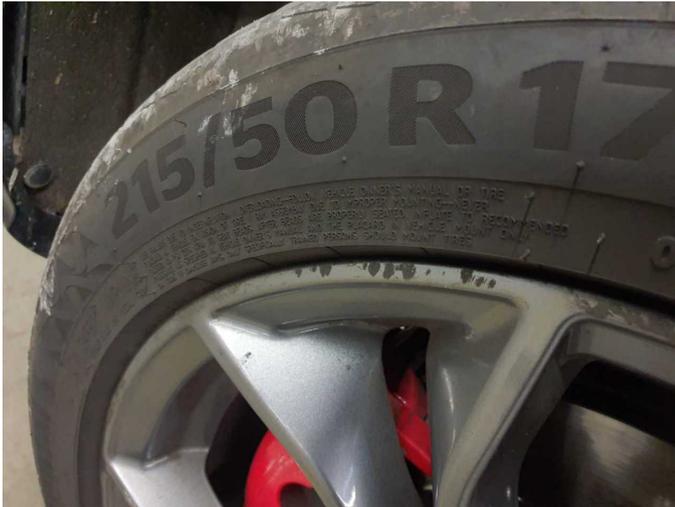
Beschädigung 4: Rad/Reifen: Leichtmetallfelge vorn links - Kratzer - Wertminderung

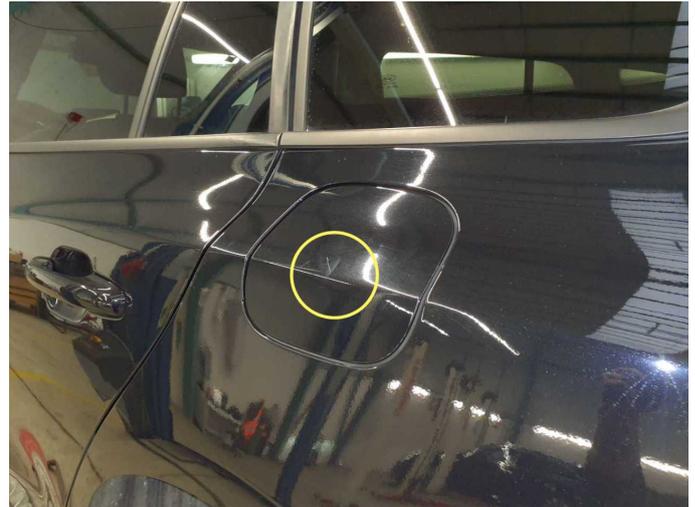
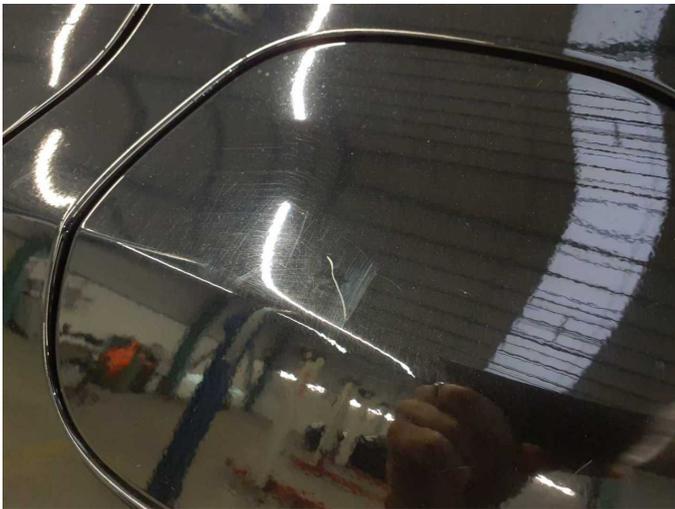
Beschädigung 5: Kraftstoffanlage: Tankdeckel - Kratzer - lackieren

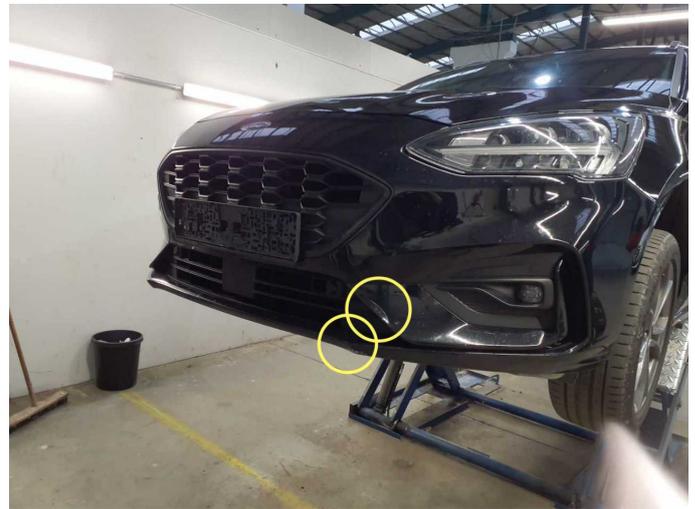
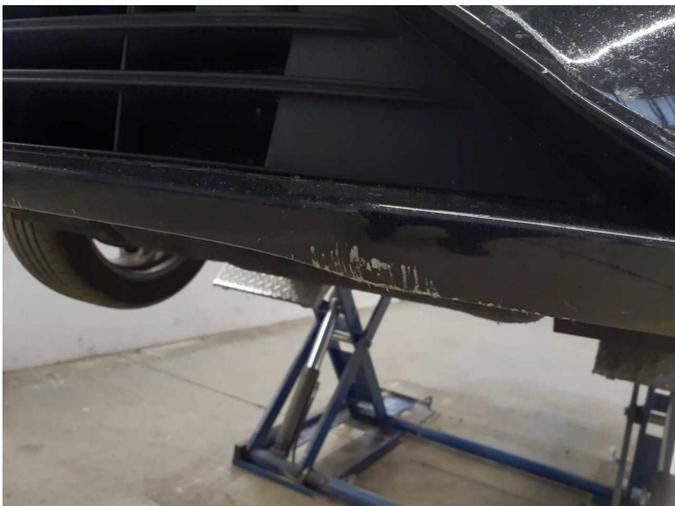
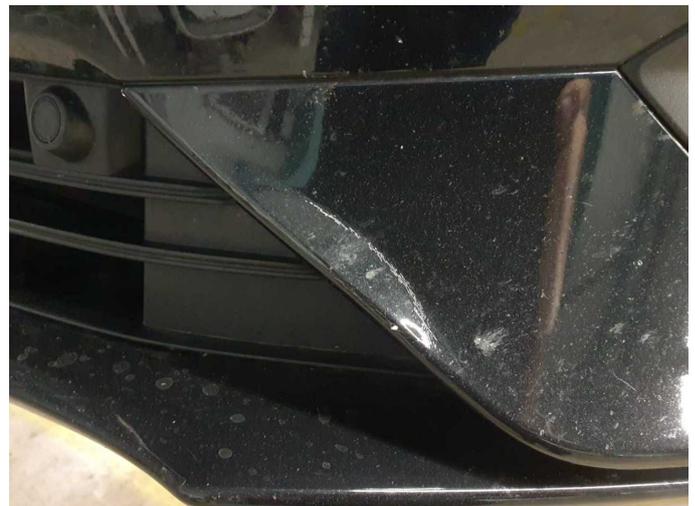
Beschädigung 6: Stossfänger vorn: Stossfänger vorn - beschädigt - instandsetzen und lackieren

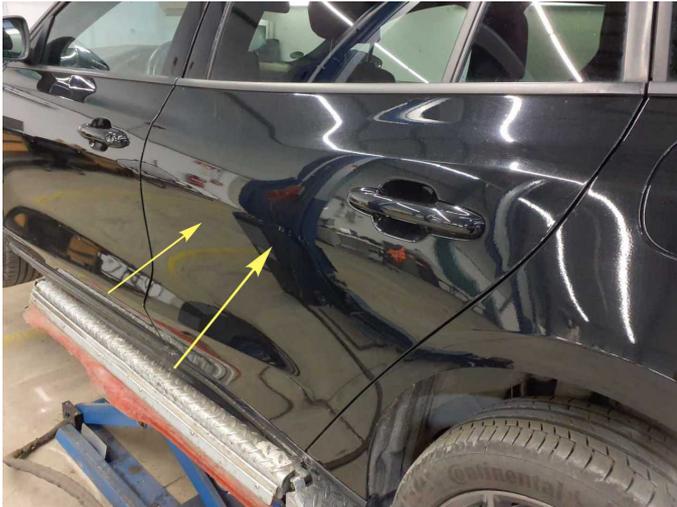
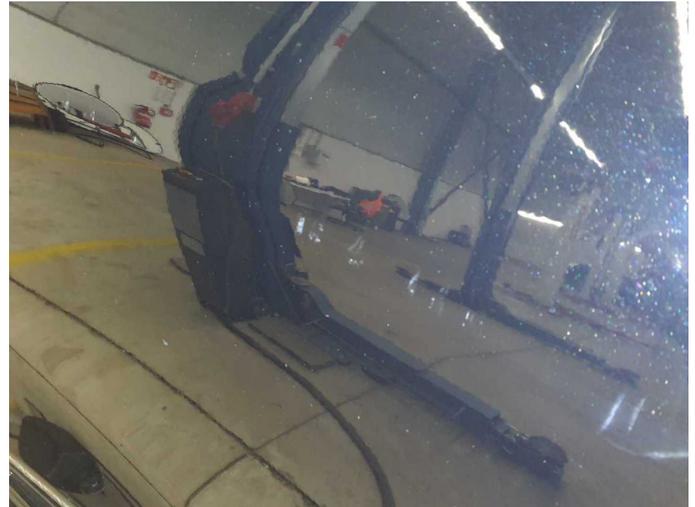
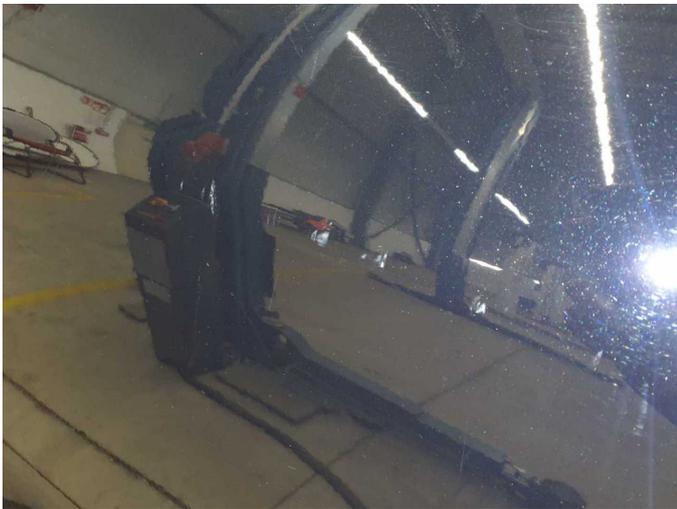
Beschädigung 7: Tür hinten links: Tür - Kratzer - lackieren

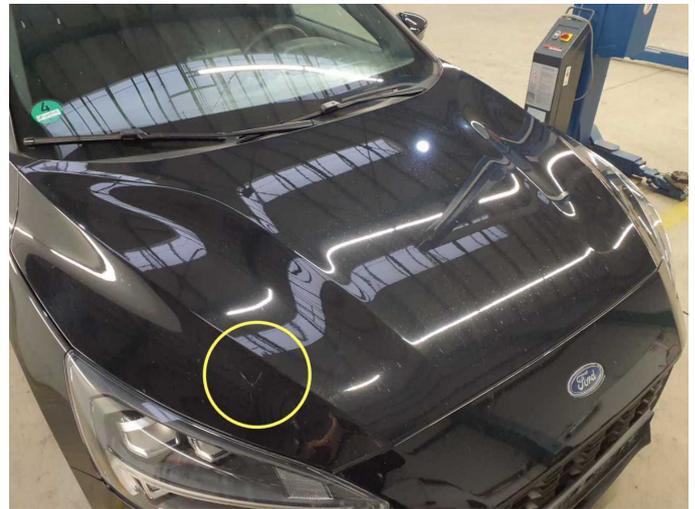
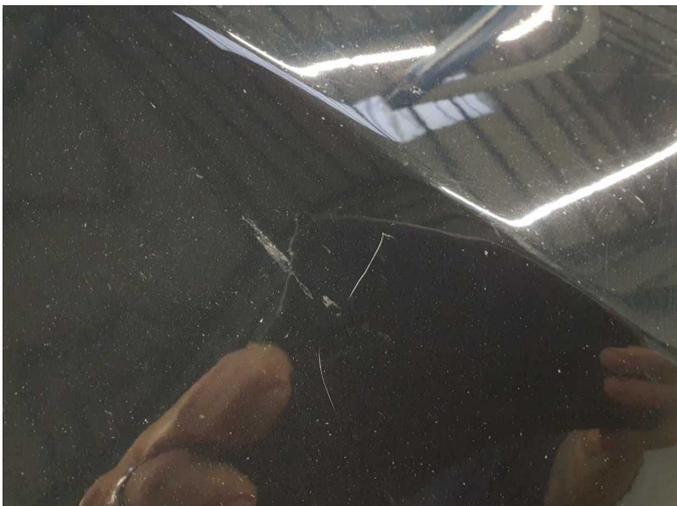
Beschädigung 8: Motorhaube: Motorhaube - Kratzer - lackieren

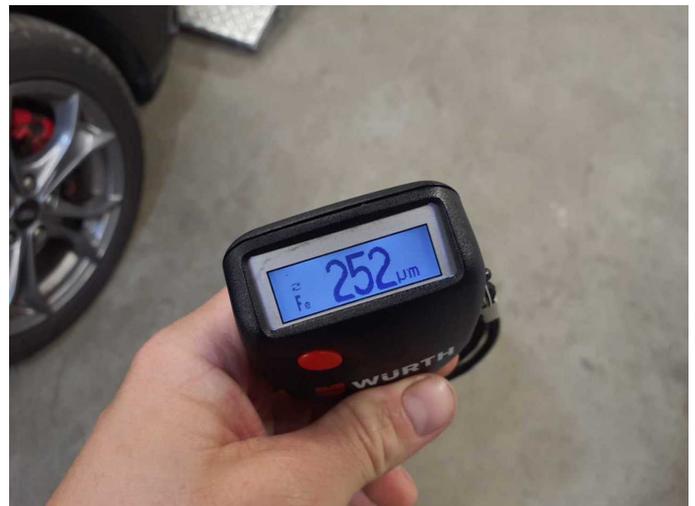
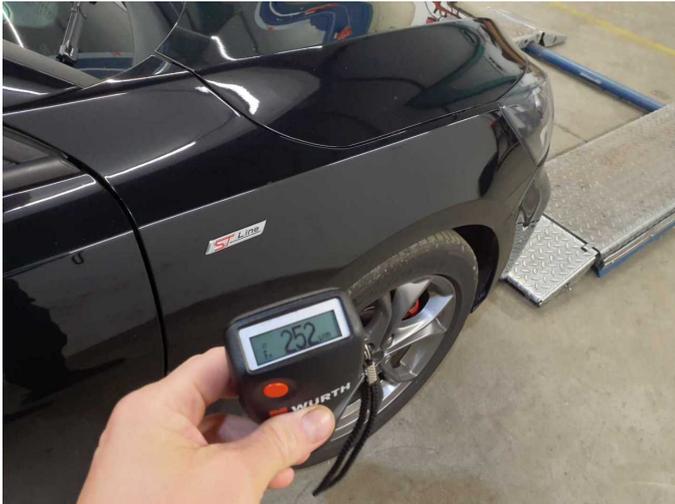
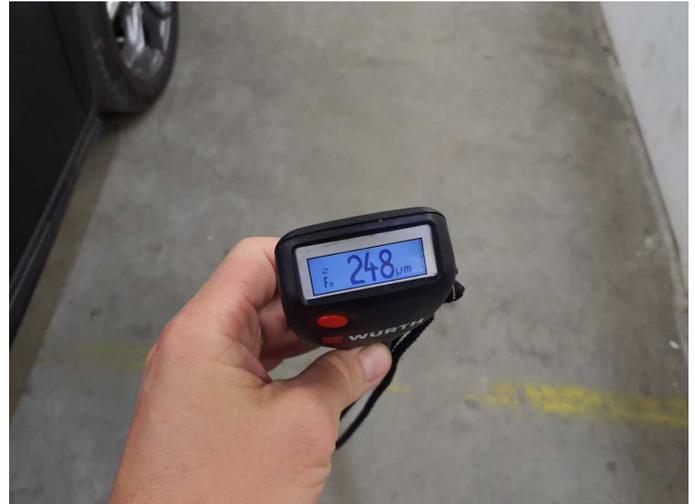
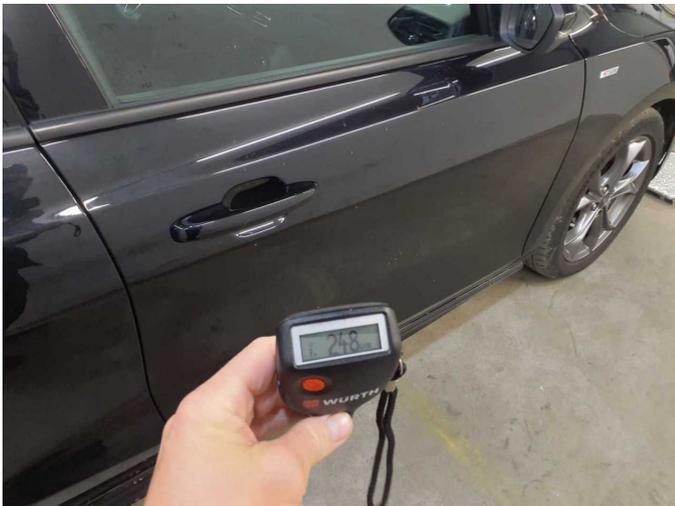
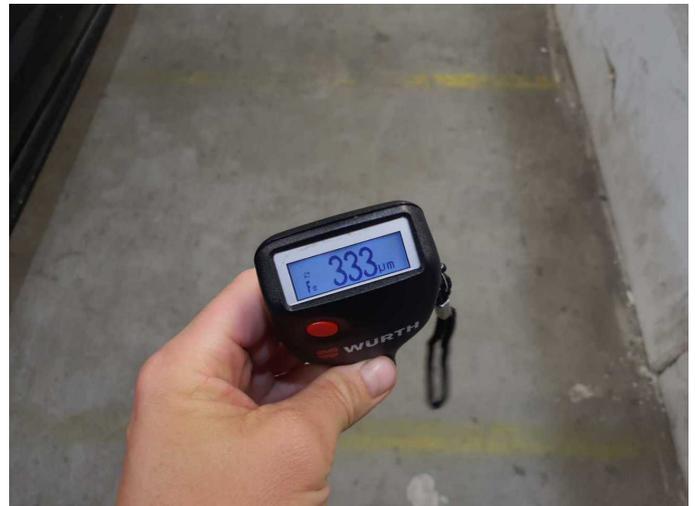
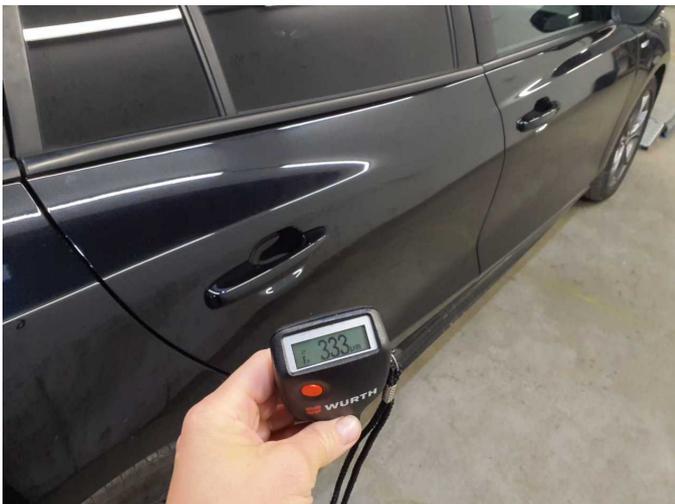
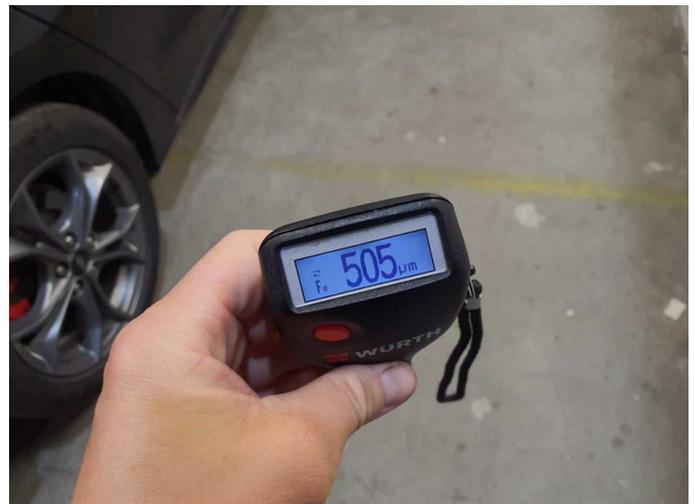
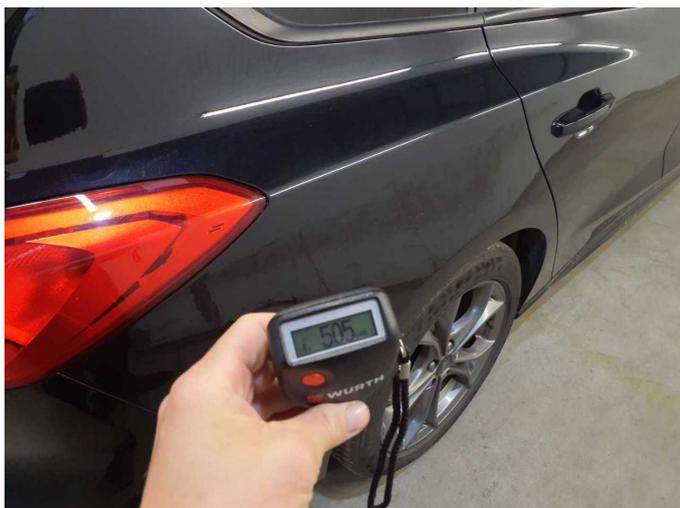
Nr.	Nachlackierung
1	Kotflügel rechts, Seitenwand rechts, Tür hinten rechts, Tür vorne rechts, fachgerecht ausgeführt, Reparaturrechnung nicht vorhanden

Kotflügel rechts	252 µm	Seitenwand rechts	505 µm
Tür hinten rechts	333 µm	Tür vorne rechts	248 µm

Nachlackierung 1: Kotflügel rechts, Seitenwand rechts, Tür hinten rechts, Tür vorne rechts
