# Zustandsbericht / Minderwertgutachten

Auftraggeber ALD AutoLeasing D GmbH Ford Lease, Nedderfeld 95, 22529 Hamburg  
 Besichtigung 29.09.2025

Erstzulassung	26.09.2022	Letzte Zulassung	26.09.2022
Fahrzeugart	Personenkraftwagen	Hersteller	Ford
Typ / Verkaufsbez.	Focus Turnier	Aufbauart	Kombi
	(CGE)(2018->) / Focus 1.0		
Türen	5	Sitzplätze	5
Fahrzeug-Ident.-Nr.	WF0PXXGCHPNT55519	HSN / TSN	8566 / BUC
DAT Europa-Code®	012851530160015	DAT Marktindex	DE00F 6332
Km-Stand abgelesen	62334	Nächste HU §29 StVZO	09 / 2025
Energiequelle / Kraftstoff	Hybr.Benzin/E	Zylinderanzahl	
Leistung (kW)	92	Hubraum (ccm)	999
Schadstoffklasse:	EURO6;WLTP;AP;PI/CI; M, Antriebsart	Antriebsart	Frontantrieb
	N1 I		
Getriebe	Automatik /	Felgen	Leichtmetall
Farbe (Hersteller)	Schwarz / Metallic /		
	PN4GM0		
	Es wird unterstellt, dass die Gesamtaufleistung dem abgelesenen Km-Stand entspricht.

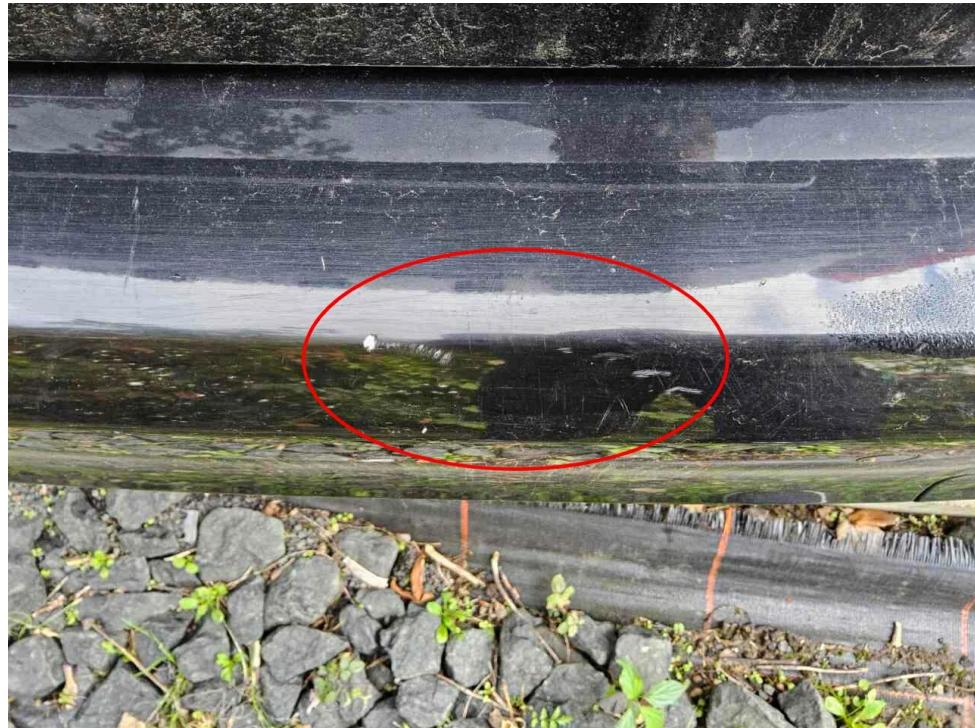
1. HU fällig,
2. Motordämmatte zerfressen Tierbiss, erneuern (Bild 21)
3. Kofferraumverkleidung zerbrochen, erneuern (Bild 22)
4. Sitz vorne rechts Sitzbezug, fleckig, reinigen (Bild 10)
5. Sitz vorne links Sitzbezug, fleckig, reinigen (Bild 9)
6. Stoßfänger hinten Lackierung, verschrammt, lackieren mit Lackaufbau (Bild 8)
7. Dachhimmel, fleckig, reinigen (Bild 11)
8. Tür vorne rechts, eingedellt, instandsetzen und lackieren mit Lackaufbau (Bild 13, 14)
9. Stoßfänger vorne Lackierung, verschrammt, lackieren mit Lackaufbau (Bild 12)
10. Tür hinten rechts, eingedellt, drücken
11. Tür vorne links Einstieg, eingedellt, smart repair

Bild 8 : Stoßfänger hinten Lackierung, verschrammt, lackieren mit Lackaufbau

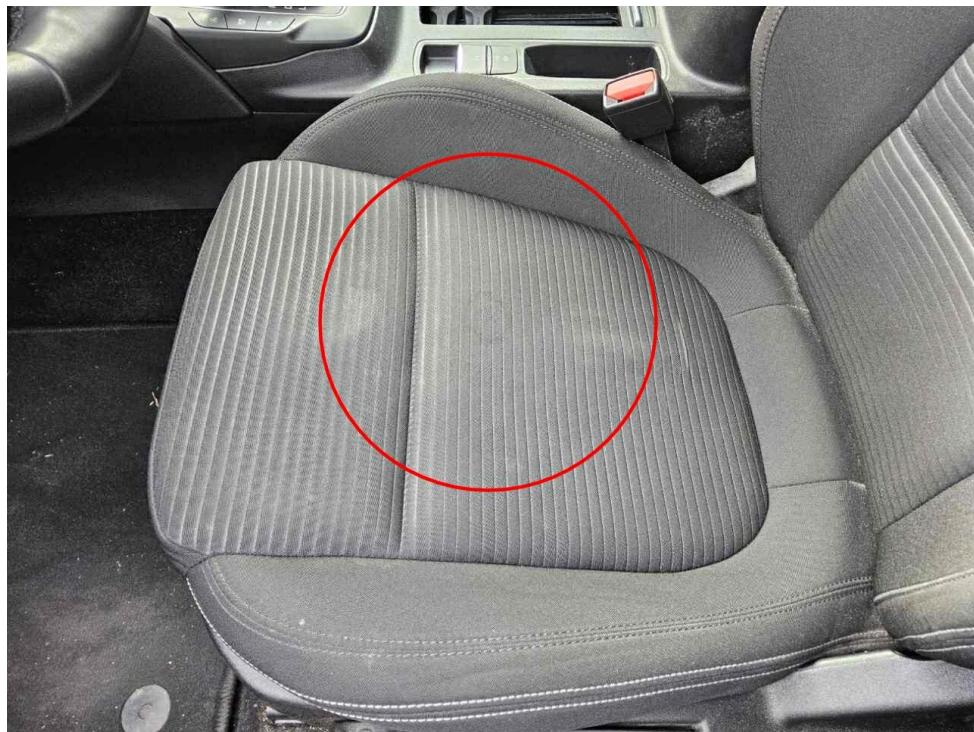
Bild 9 : Sitz vorne links Sitzbezug, fleckig, reinigen

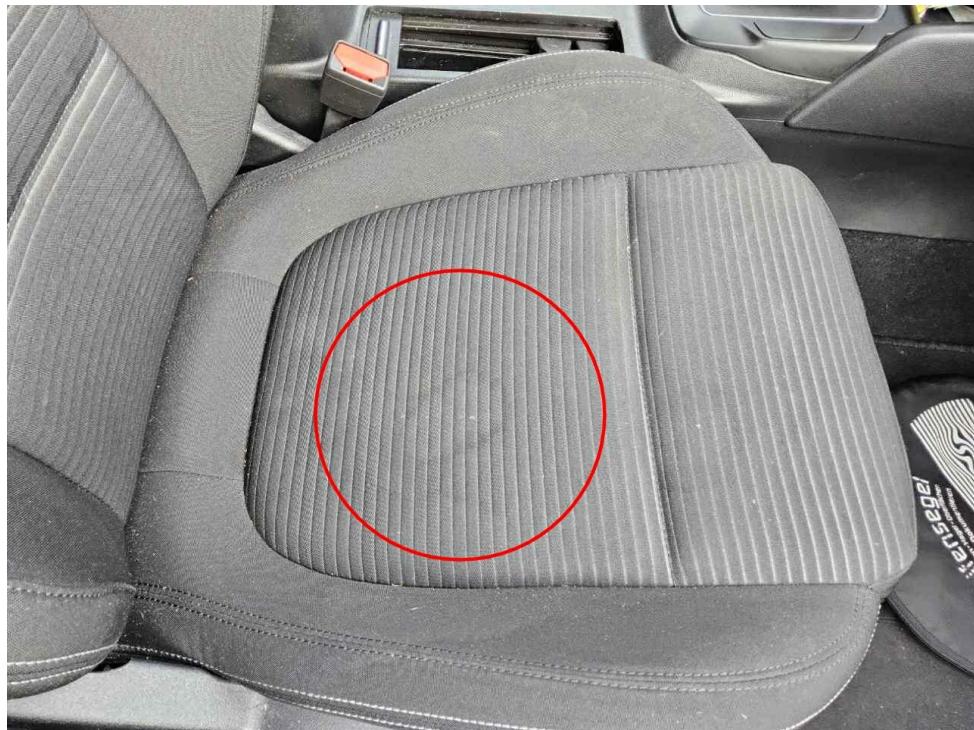
Bild 10 : Sitz vorne rechts Sitzbezug, fleckig, reinigen

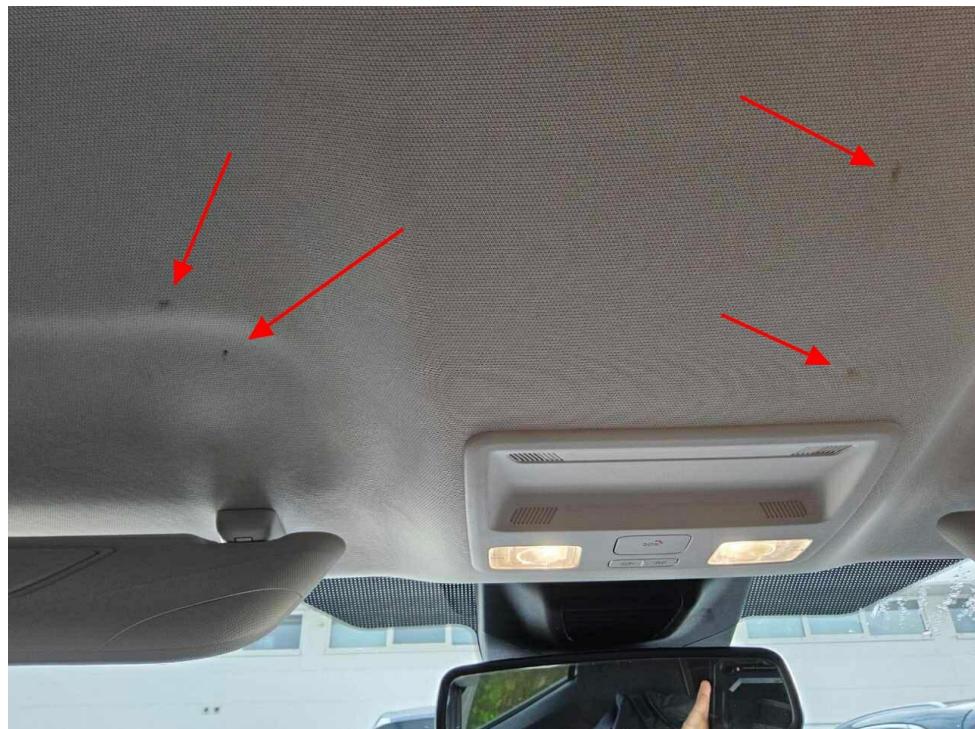
Bild 11 : Dachhimmel, fleckig, reinigen

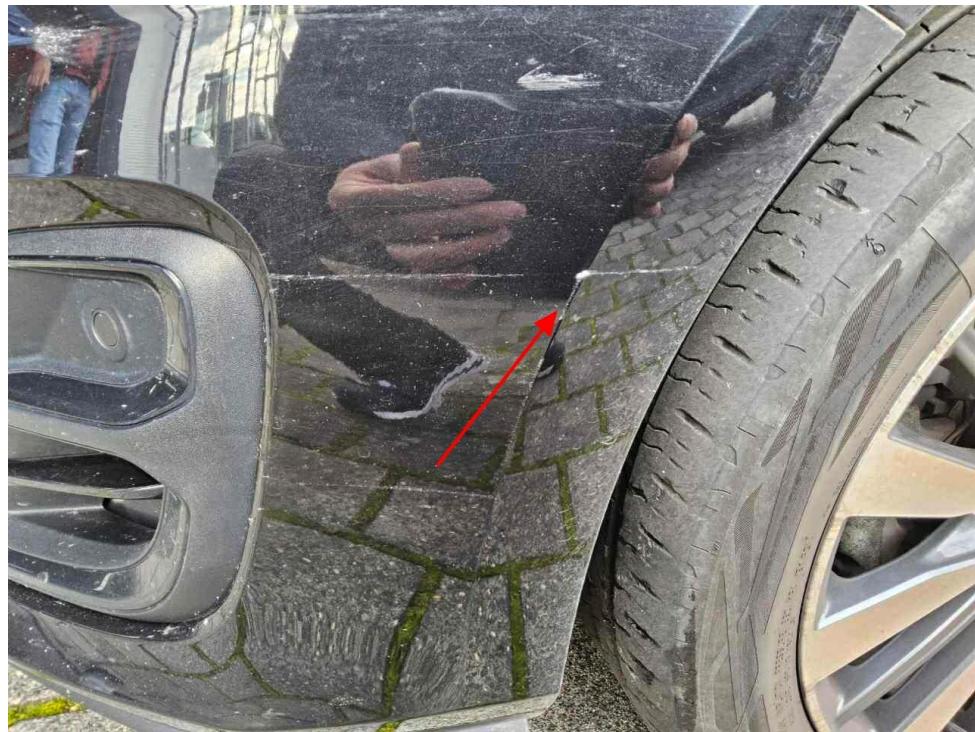
Bild 12 : Stoßfänger vorne Lackierung, verschrammt, lackieren mit Lackaufbau

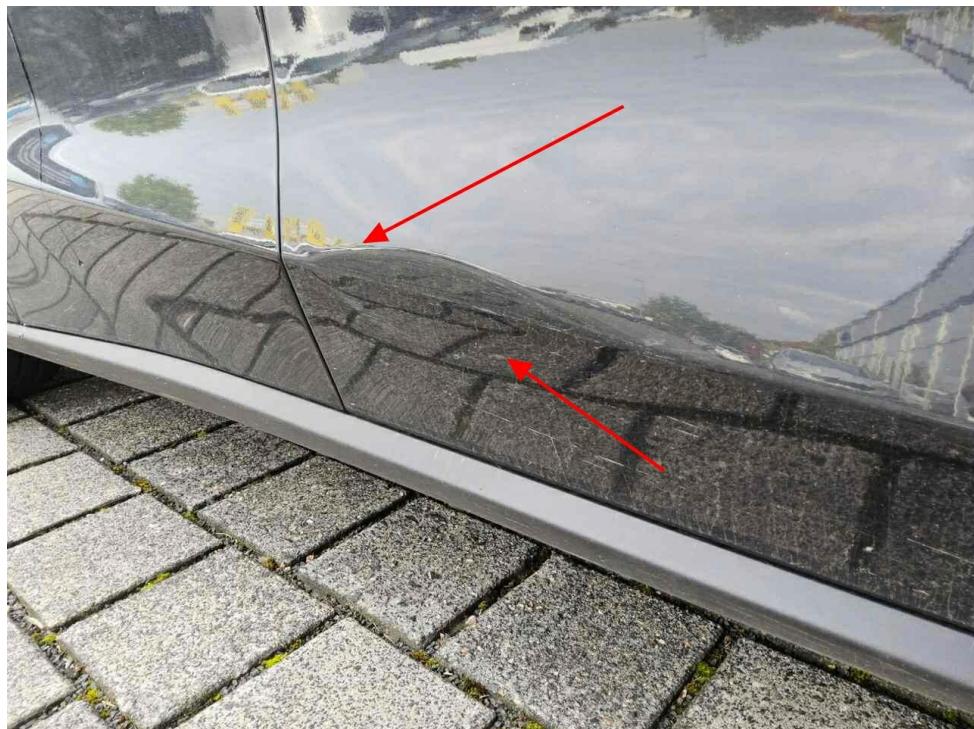
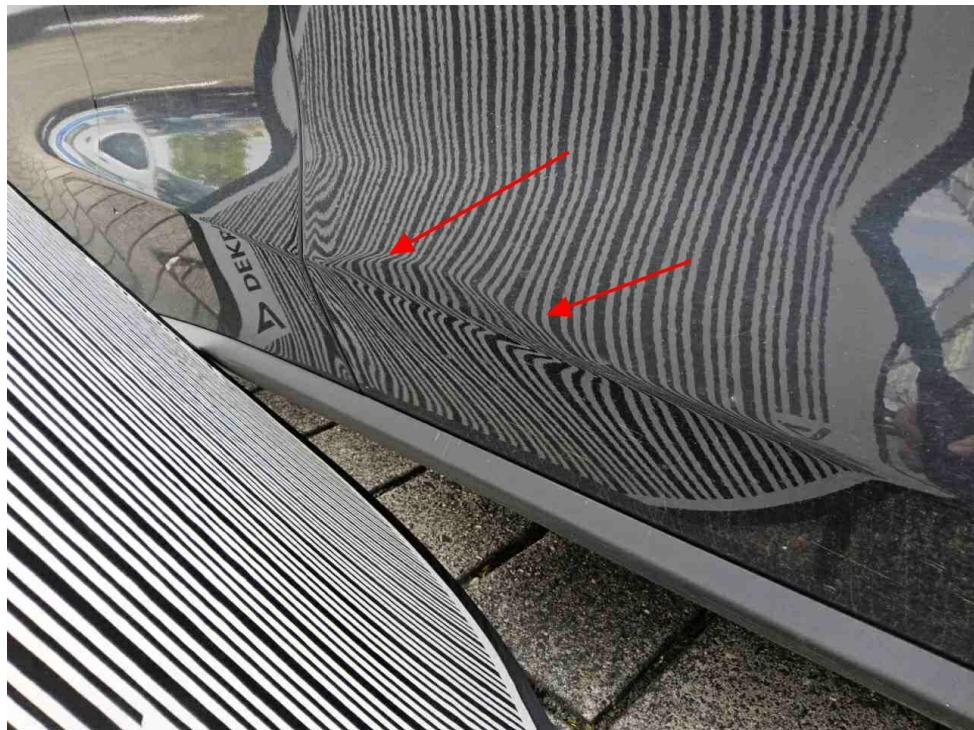
Bild 13 : Tür vorne rechts, eingedellt, instandsetzen und lackieren mit Lackaufbau

Bild 14 : Tür vorne rechts, eingedellt, instandsetzen und lackieren mit Lackaufbau

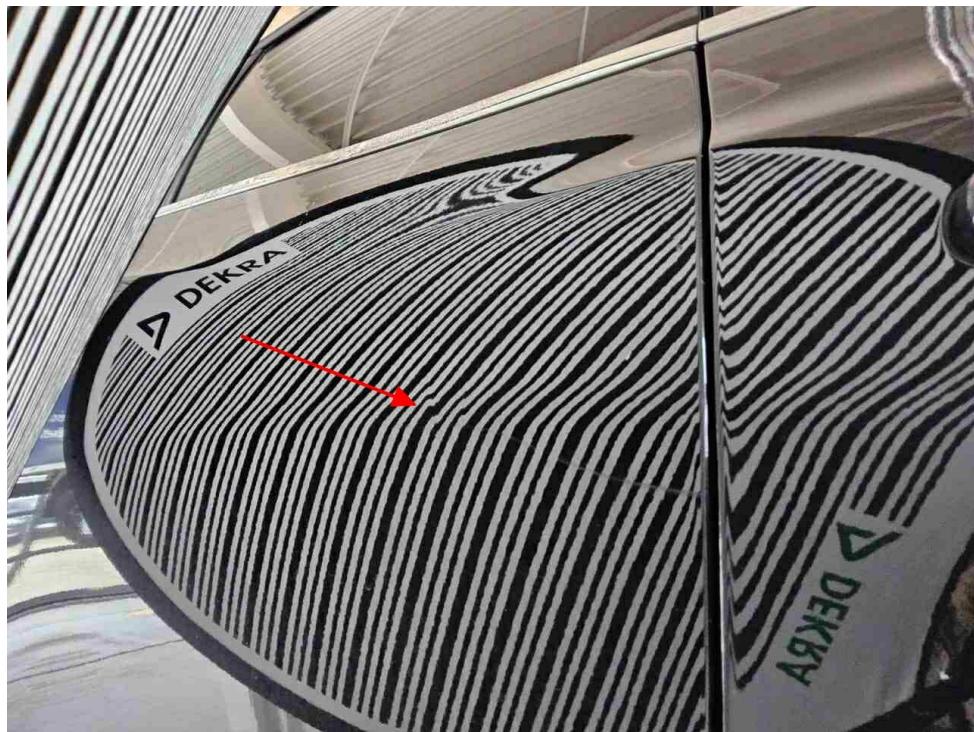
Bild 15 : Tür hinten rechts, eingedellt,

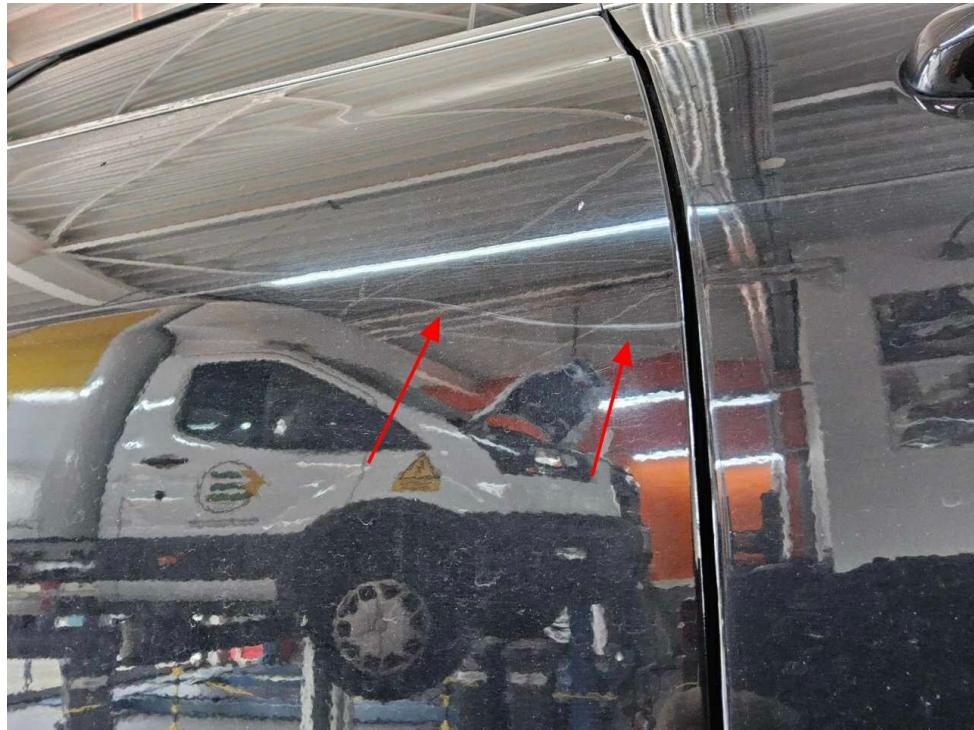
Bild 16 : Tür hinten rechts Lackierung, zerkratzt,

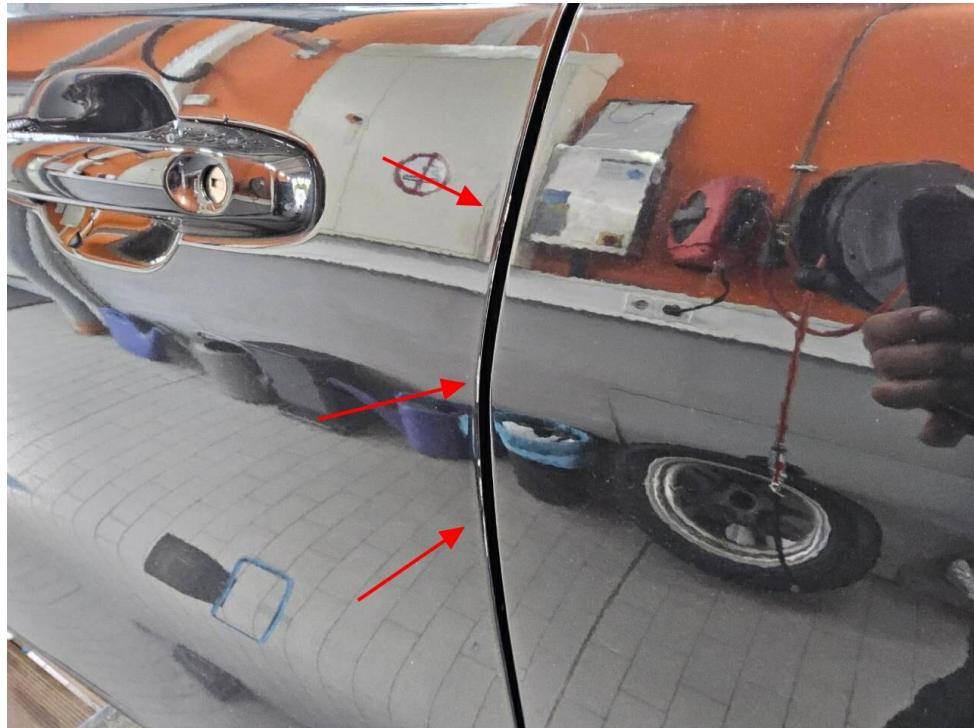
Bild 18 : Tür vorne links Türkante, verschrammt,

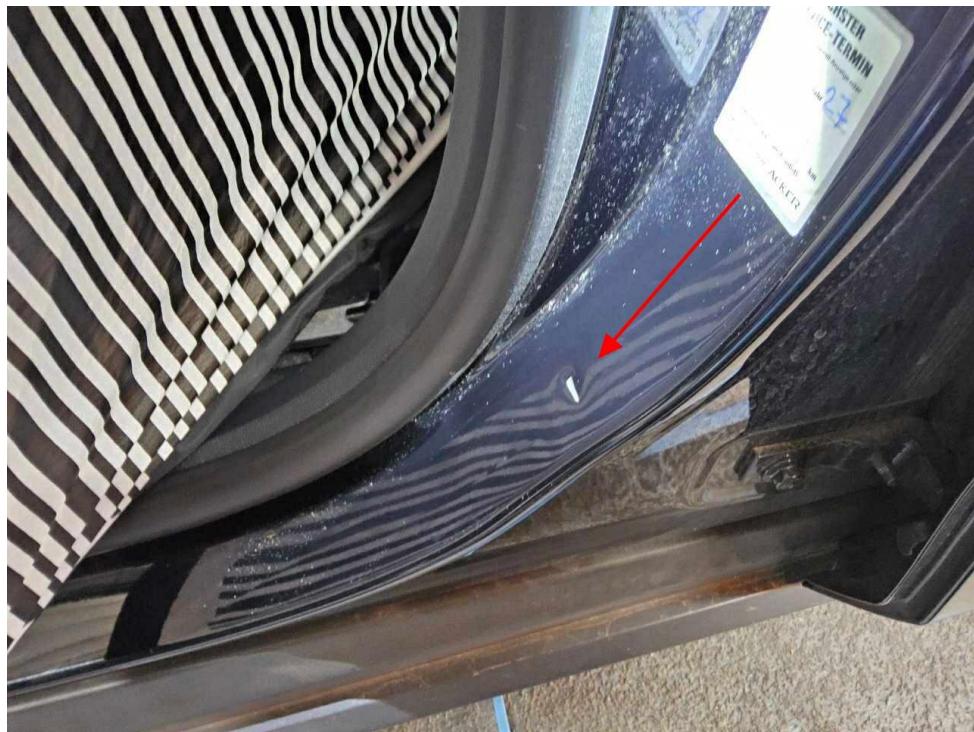
Bild 19 : Tür vorne links Einstieg, eingedellt,

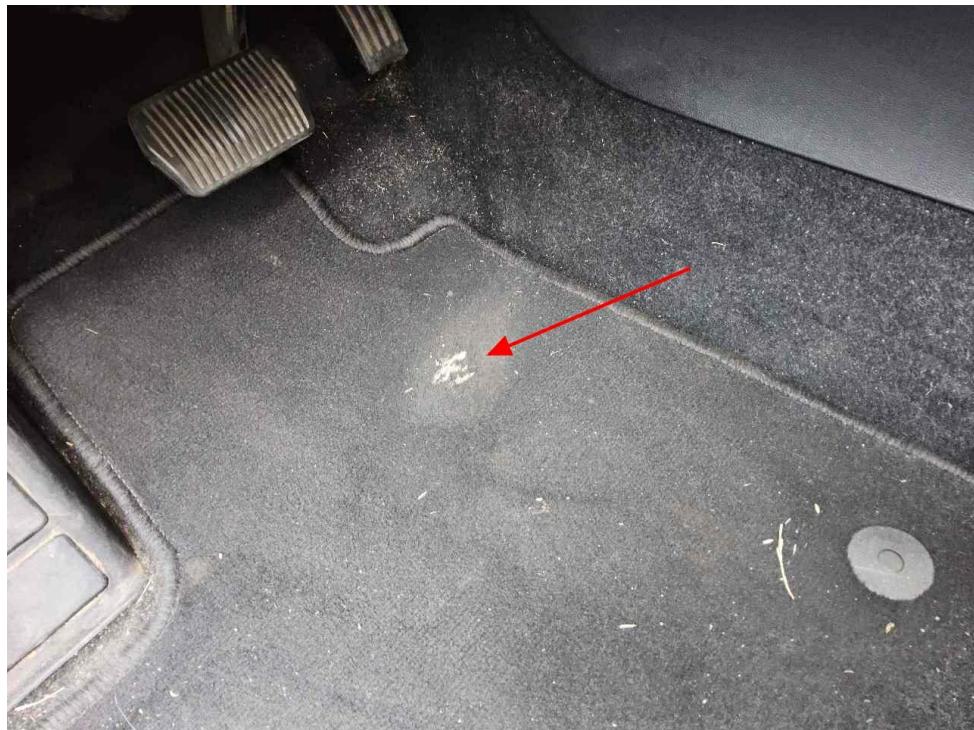
Fußmatte Fahrerseite verschlissen, (Bild 20)  
Werbefolie Heckklappe entfernen,  
Frontscheibe, viele Steinschläge,  
Gebrauchsspur  
Motorhaube Lackierung, viele Steinschläge,  
Gebrauchsspur  
Tür hinten rechts Lackierung, zerkratzt,  
Gebrauchsspur  
Tür vorne links Türkante, verschrammt,  
Gebrauchsspur

Bild 20 : Fußmatte Fahrerseite verschlissen

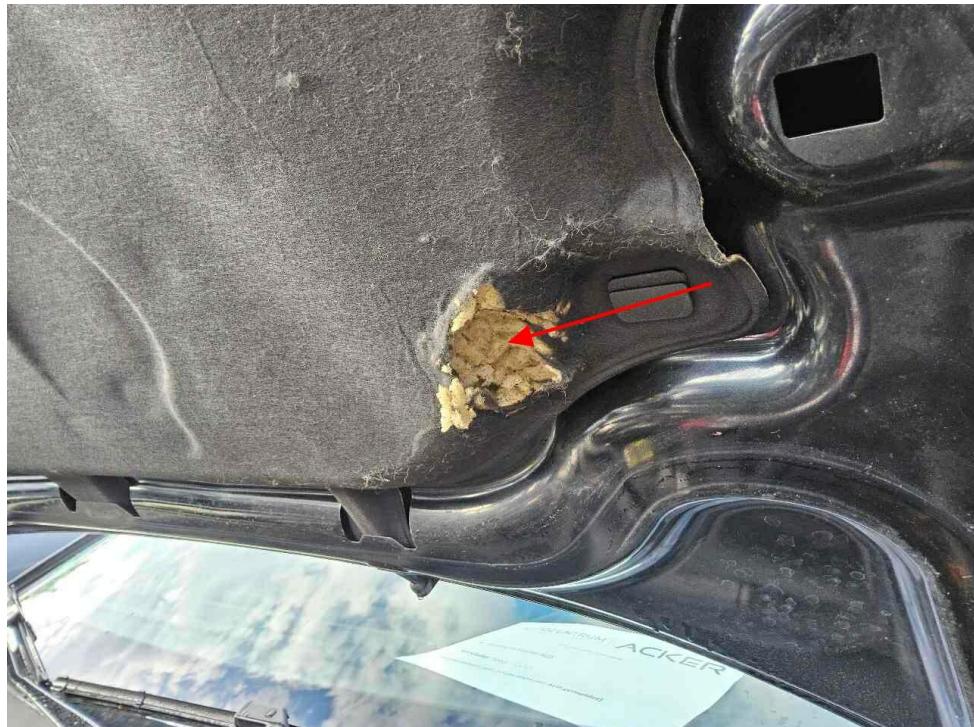
Bild 21 : Motordämmatte zerfressen Tierbiss

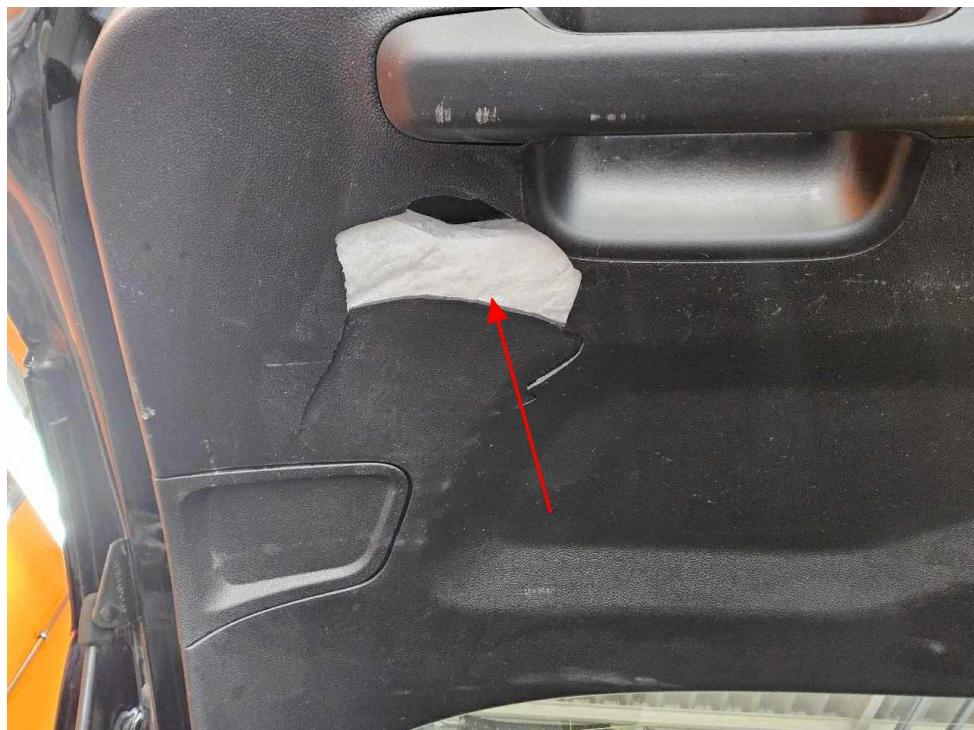
Bild 22 : Kofferraumverkleidung zerbrochen

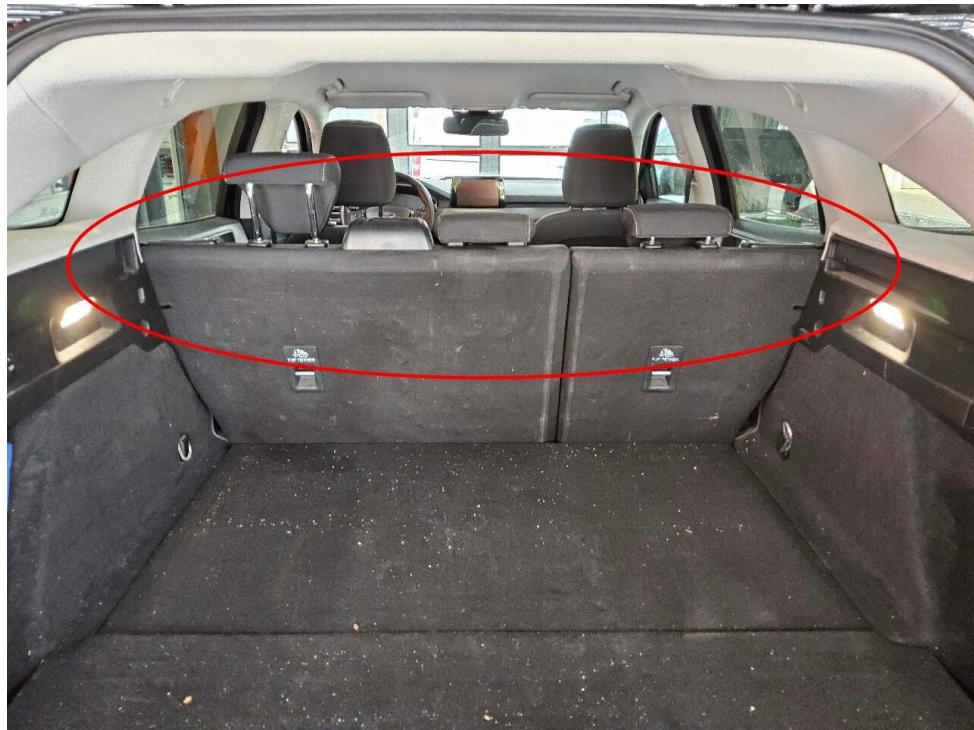
### 1. Laderaumabdeckung

Bild 23 : Laderaumabdeckung fehlt
