Zustandsbericht / Minderwertgutachten

Auftraggeber
Besichtigung ALD AutoLeasing D GmbH Flotte, Nedderfeld 95, 22529 Hamburg
06.10.2025

Erstzulassung Hersteller	10.08.2022 Ford	Fahrzeugart Typ / Verkaufsbez.	Personenkraftwagen Focus Turnier (CGE)(2018->) / Focus 1.5 EcoBlue Titanium X S/S (EURO 6d)
Aufbauart	Kombi	Türen	5
Fahrzeug-Ident.-Nr.	WF0PXXGCHPNU71998	HSN / TSN	8566 / BPV
DAT Europa-Code®	012851530170003	DAT Marktindex	DE00F 6312
Km-Stand abgelesen	64863	Nächste HU §29 StVZO	08 / 2027
Energiequelle / Kraftstoff	Diesel	Zylinderanzahl	4
Leistung (kW)	88	Hubraum (ccm)	1499
Schadstoffklasse:	EURO6;WLTP;AP;PI/CI; M, N1 I	Getriebe / Gänge	Automatik / 8
Felgen	Leichtmetall	Farbe / Farbe	Frost-Weiß / Uni / PN3GZ0 / Weiß

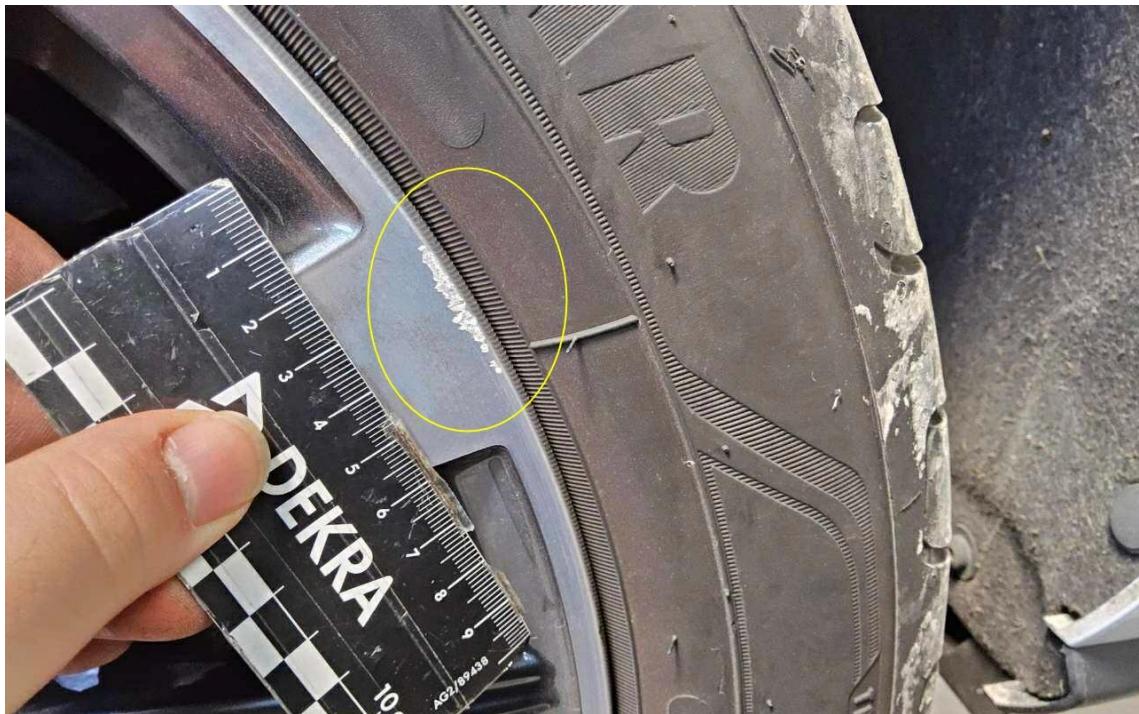
Bild 8 : Felge vorne rechts, verschrammt, smart repair

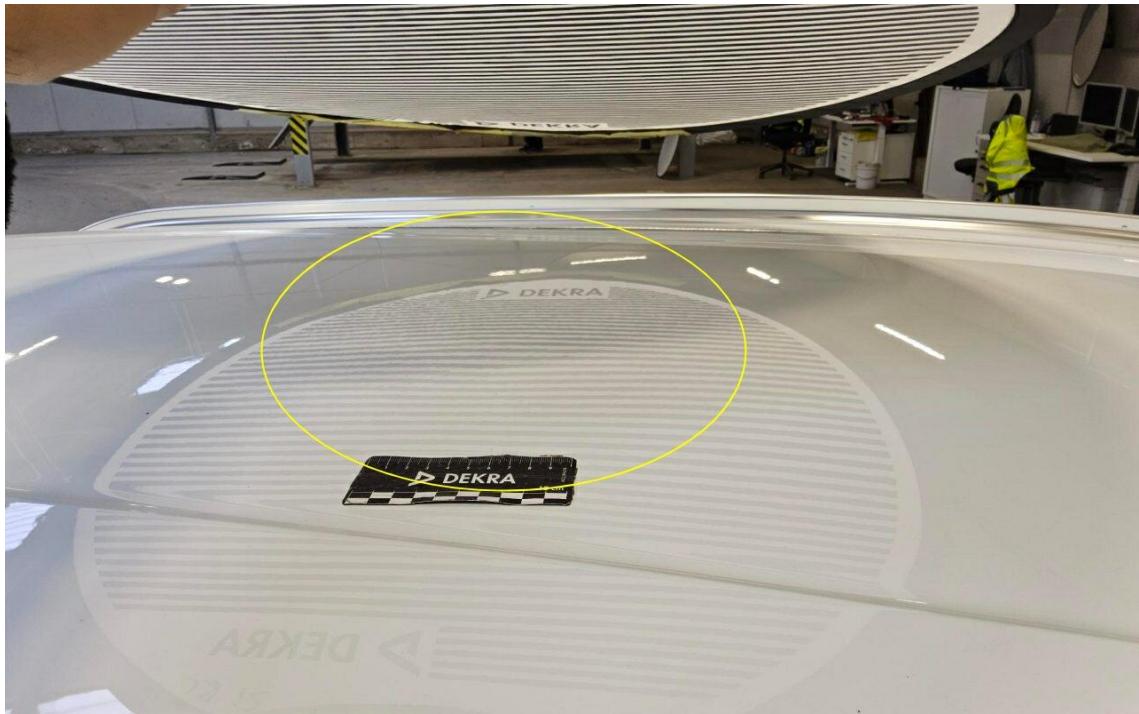
Bild 9 : Dach, eingedellt, smart repair

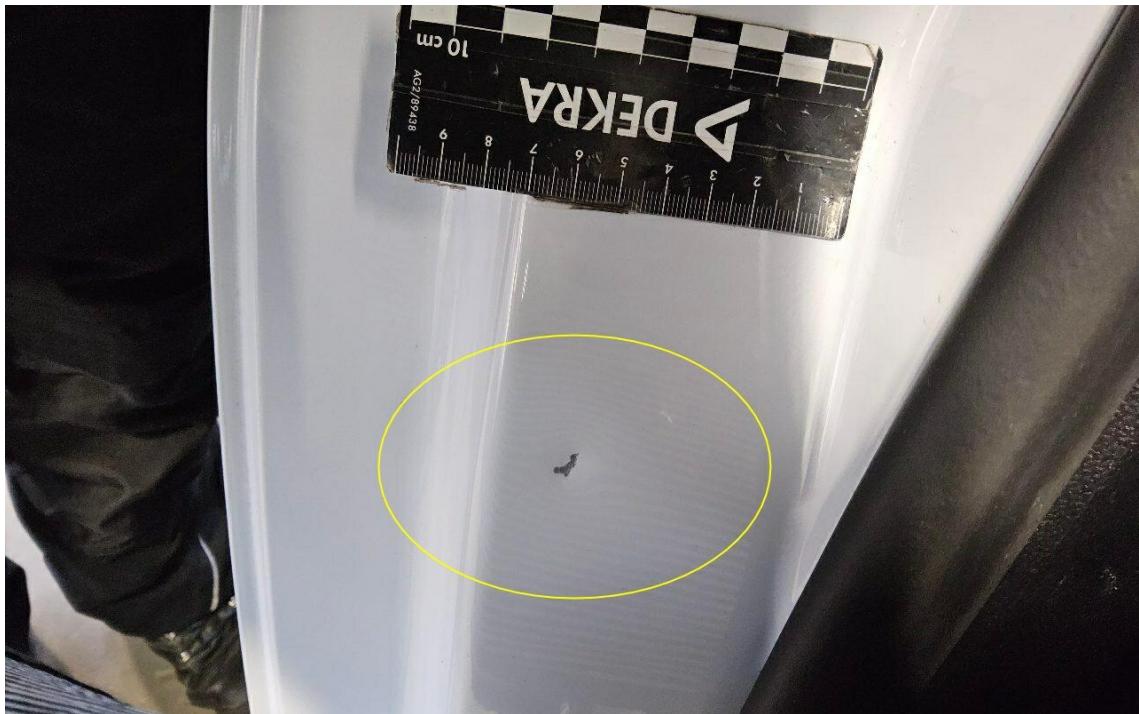
Bild 10 : Einstieg hinten rechts eingedellt

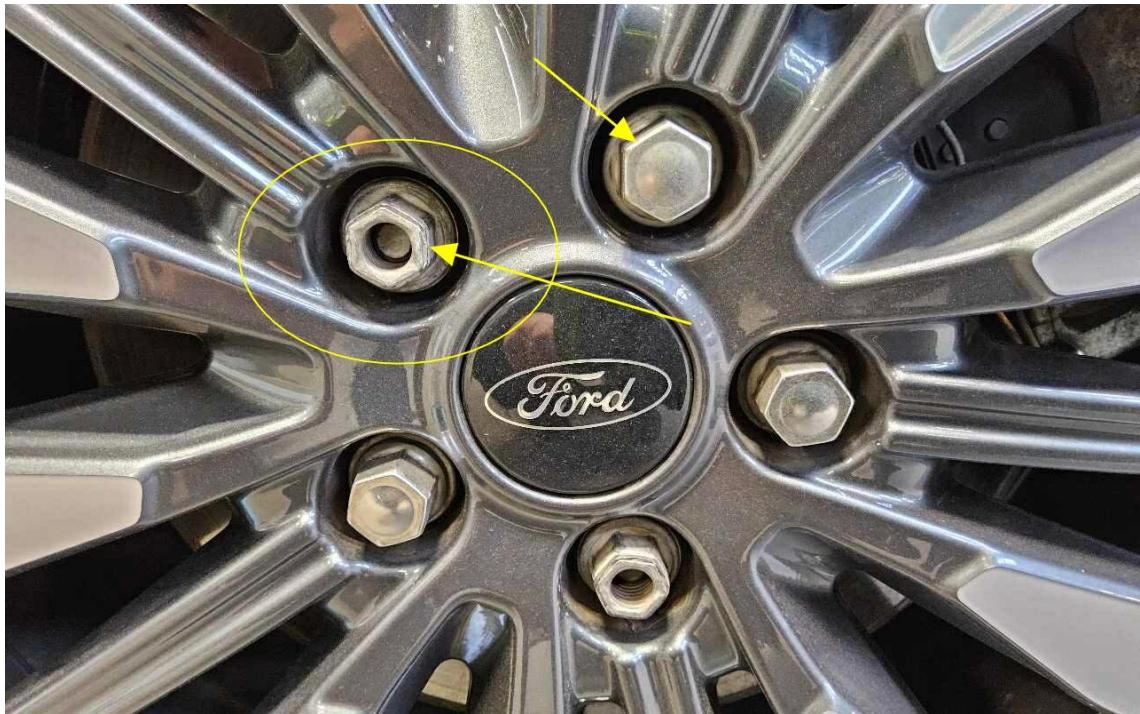
1. 8x Radmutter Abdeckung

Bild 11 : 8x Radmutter Abdeckung fehlt

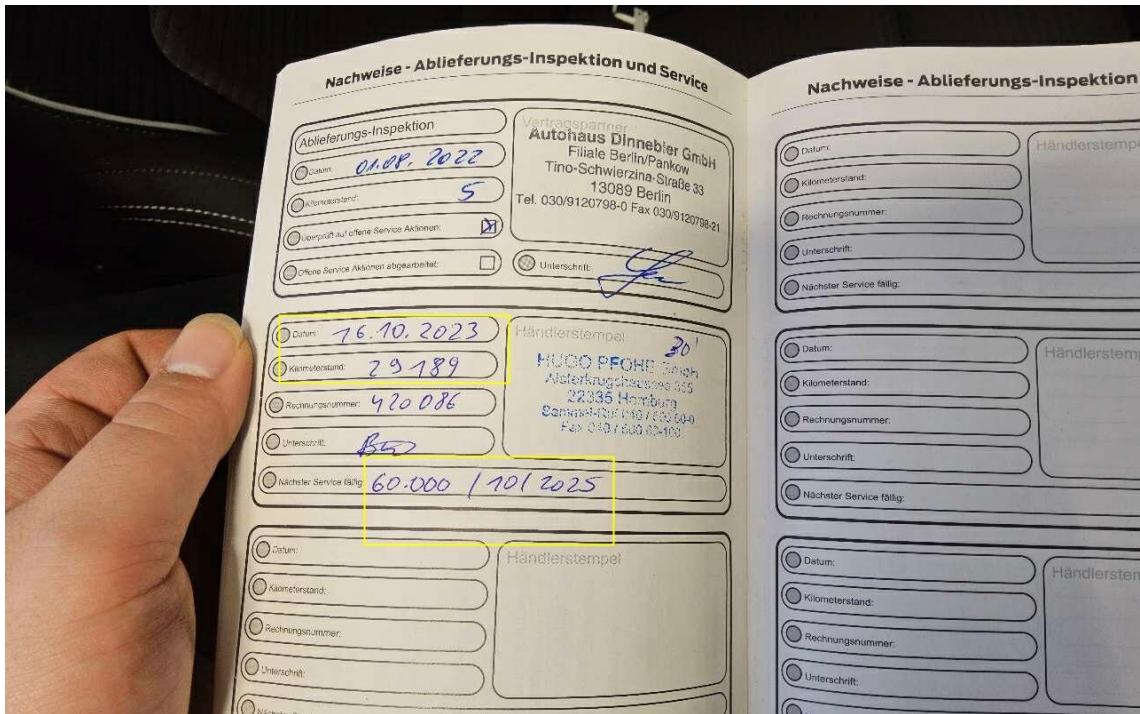
Wartungsnachweis: lückenhaft
letzte Wartung: am 16.10.2023 bei Kilometerstand 29.189

Bild 12 : Wartung fällig
