Ford

FOCUS TURNIER 1.0 ECOBOOST MHEV ST-LINE X. 114 KW/155 PS. 999 CM³. 5 TÜREN

VIN: WF0PXXGCHPRE43109

Bewertungsort Hartmann Dorfmark GmbH	Bewertungsdatum 02/09/2025	Versanddatum 04/09/2025
--	--------------------------------------	-----------------------------------

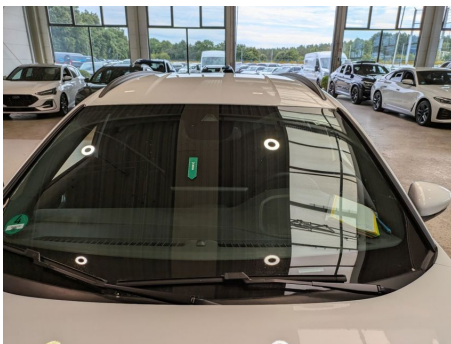
#	Element	Defekt	Korrektur
1	Windschutzscheibe / Vorne	Kratzer	Akzeptabel

Windschutzscheibe / Vorne / Kratzer

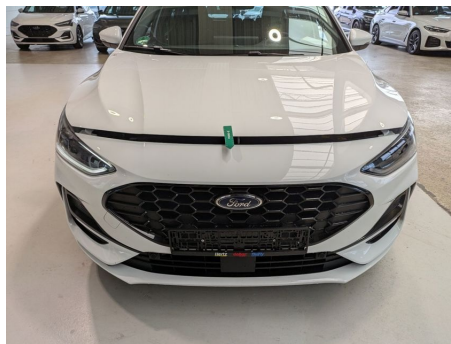
2	Stoßfänger / Vorne	Kratzer	Akzeptabel

Stoßfänger / Vorne / Kratzer

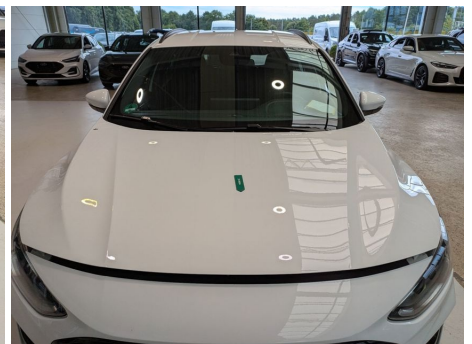
3	Motorhaube / Vorne	Kratzer	Akzeptabel

Motorhaube / Vorne / Kratzer

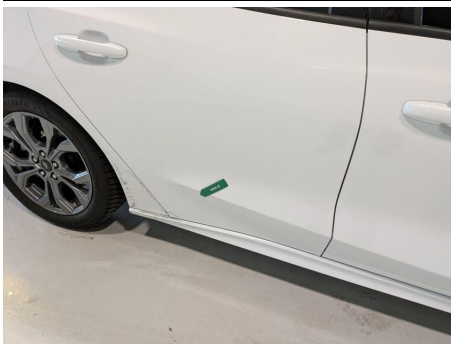
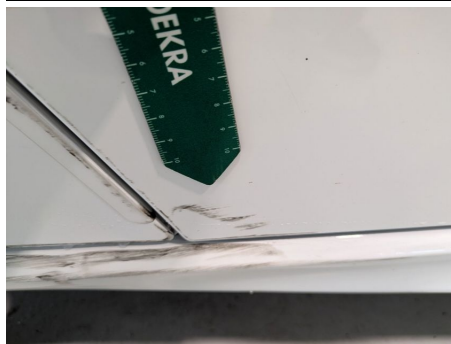
4	Tür / Hinten Rechts	Kratzer	Polieren

Tür / Hinten Rechts / Kratzer

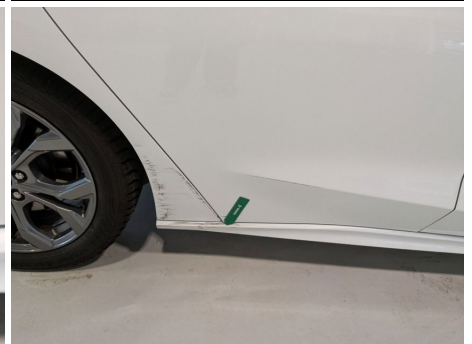
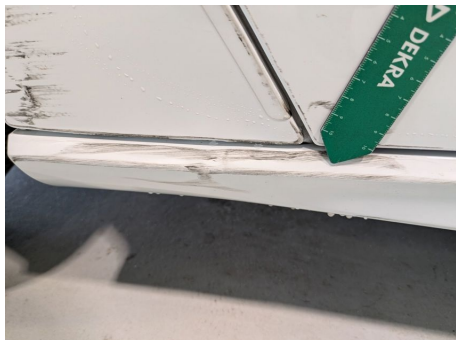
5	Schweller / Hinten Rechts	Kratzer	Polieren

Schweller / Hinten Rechts / Kratzer

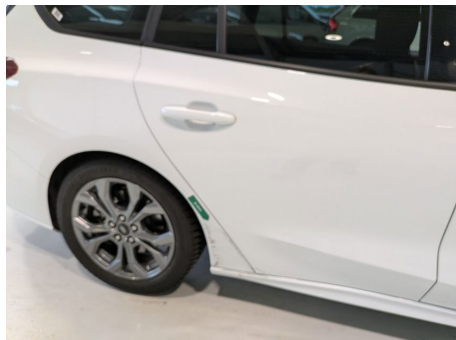
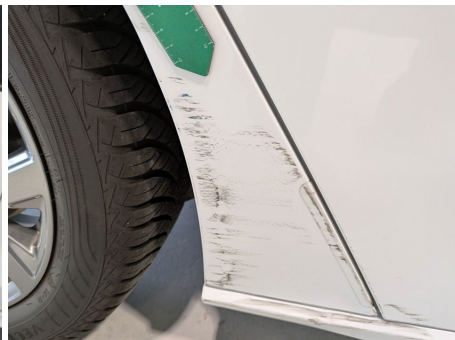
6	Kotflügel / Hinten Rechts	Kratzer	Polieren

Kotflügel / Hinten Rechts / Kratzer

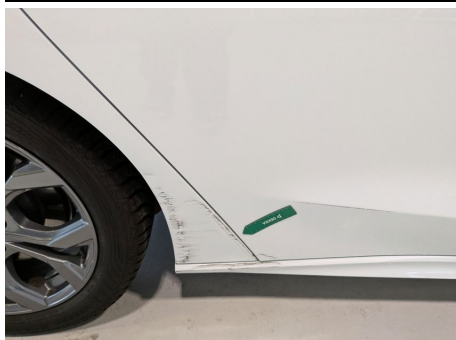
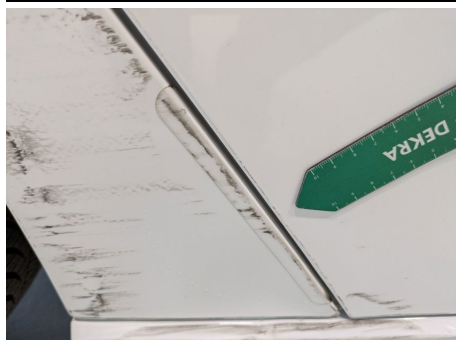
7	Schutzfolie Tür / Hinten Rechts	Riss	Ersetzen

Schutzfolie Tür / Hinten Rechts / Riss

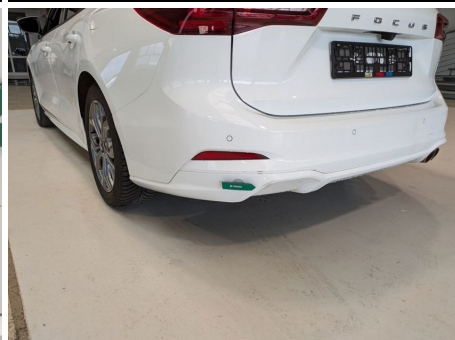
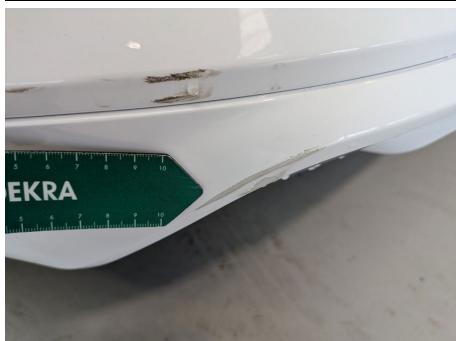
8	Stoßfänger Spoiler / Hinten Lackiert : Ja / Material : Plastik	Kratzer	Lackieren

Stoßfänger Spoiler / Hinten / Kratzer

Name	Zusatzkosten netto
Lackvorbereitung	76,50 EUR
Zusatzkosten total: 76,50 EUR

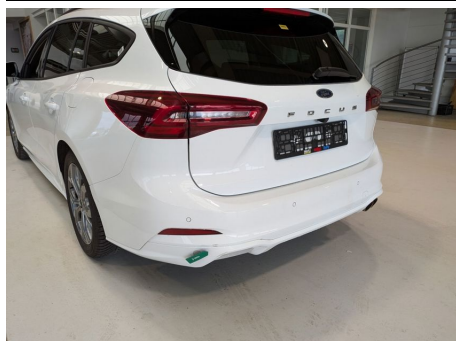
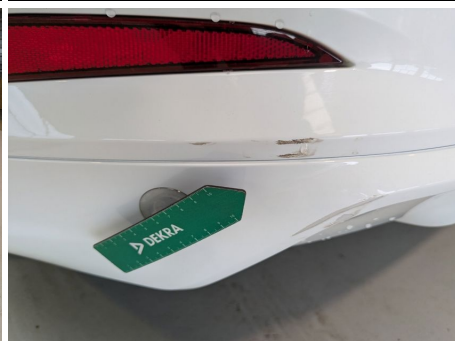
9	Stoßfänger / Hinten	Kratzer	Polieren

Stoßfänger / Hinten / Kratzer

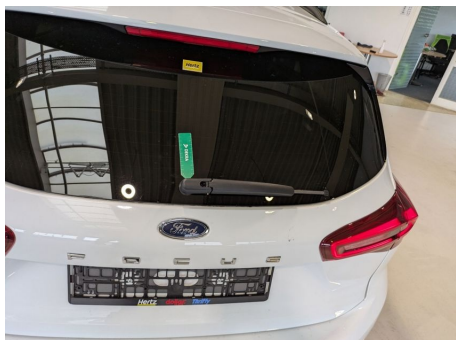
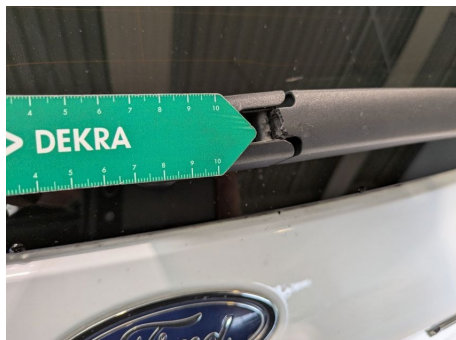
10	Wischerarm / Hinten	Gebrochen	Ersetzen

Wischerarm / Hinten / Gebrochen
