## Minderwertbericht

Dokumentennummer: 1747409  
Auftrag vom: 16.07.2025 / 12:05 Uhr  
Auftrag per: Sonstiges

<b>HSN/TSN:</b>	8566 / BMN	<b>Fahrzeugart:</b>	Transporter
<b>Aufbau:</b>	Kasten	<b>Hersteller:</b>	Ford
<b>Modell:</b>	TransitConnect 1.5 EcoBlue 210 Trend	<b>Erstzulassung:</b>	31.08.2020
<b>Letztzulassung:</b>	05.04.2022	<b>Nächste HU (Hauptuntersuchung):</b>	08.2022
<b>Anzahl Türen:</b>	5	<b>Sitz-/Steh-/Liegeplätze:</b>	2 / - / -
<b>Motorart:</b>	Reihe	<b>Emissionsgruppe:</b>	Euro 6d - TEMP
<b>Feinstaubplakette:</b>	Grün	<b>Leistung:</b>	88,0 KW
<b>Hubraum:</b>	1.499 ccm	<b>Antriebsart:</b>	Diesel
<b>Antriebskonzept:</b>	Frontantrieb	<b>Getriebeart:</b>	manuell
<b>Anzahl Schaltstufen:</b>	6	<b>Laufleistung abgelesen:</b>	64588 km
<b>Laufleistung geschätzt:</b>	64588 km

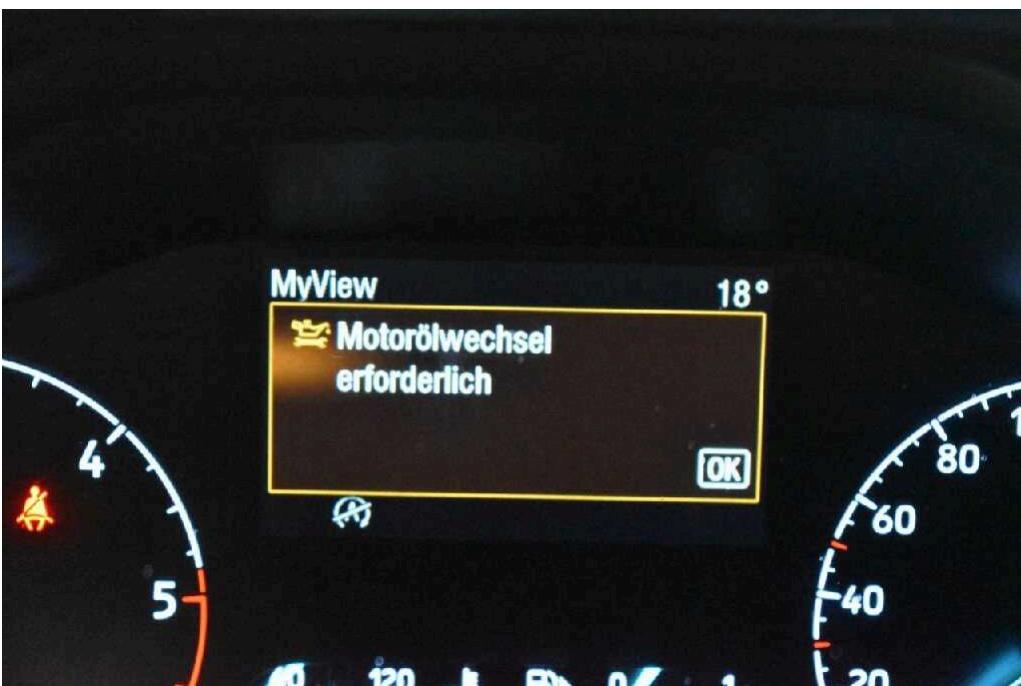
Bild 18

geschätzte Reparaturkosten (exkl. Mwst.)	Minderwert
<b>Allgemeinzustand</b>	<b>500,00 €</b>	<b>500,00 €</b>
Fahrzeugzubehör, HU-Prüfbericht, fehlt, aktuelles HU-Ablaufdatum unbekannt, HU-Bericht erneuern. Kostenerweiterung möglich	100,00 €	100,00 €
Wartung / Prüfung, Wartung, fällig, erneuern	400,00 €	400,00 €

Wartung / Prüfung Wartung fällig

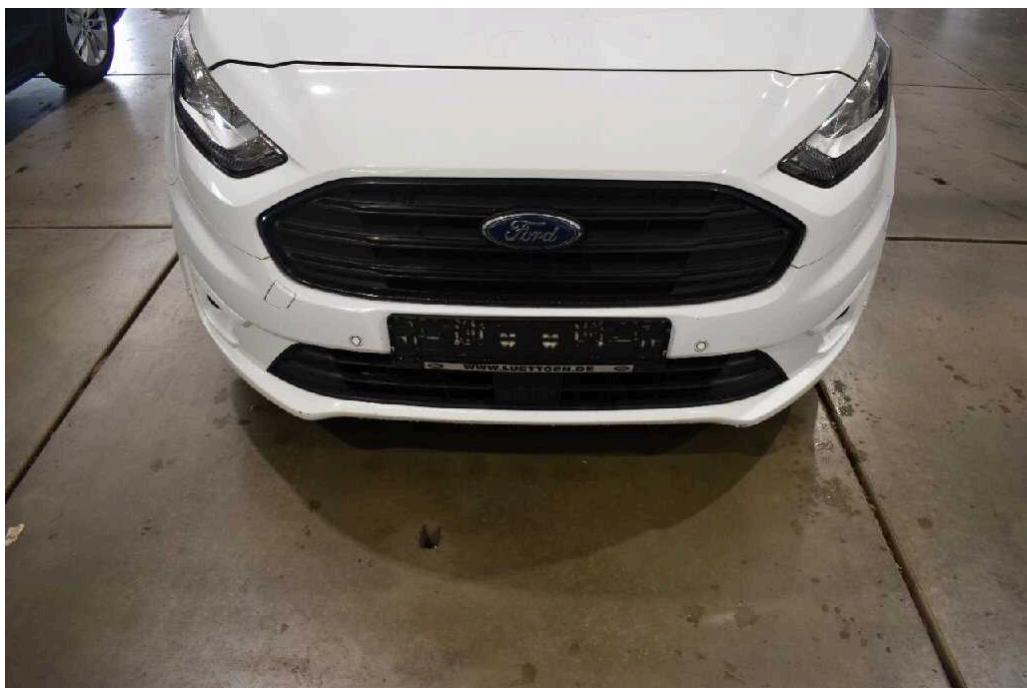
geschätzte Reparaturkosten (exkl. Mwst.)	Minderwert
<b>Anbauteile</b>	<b>275,00 €</b>	<b>275,00 €</b>
Fahrzeugfront, Stoßfänger vorne, Kratzer, Smart Repair	240,00 €	240,00 €
Fahrzeugh Heck, Stoßfänger hinten, Rückstahler links, gebrochen, erneuern	35,00 €	35,00 €

**Bild 19**  
Fahrzeugfront Stoßfänger vorne Kratzer

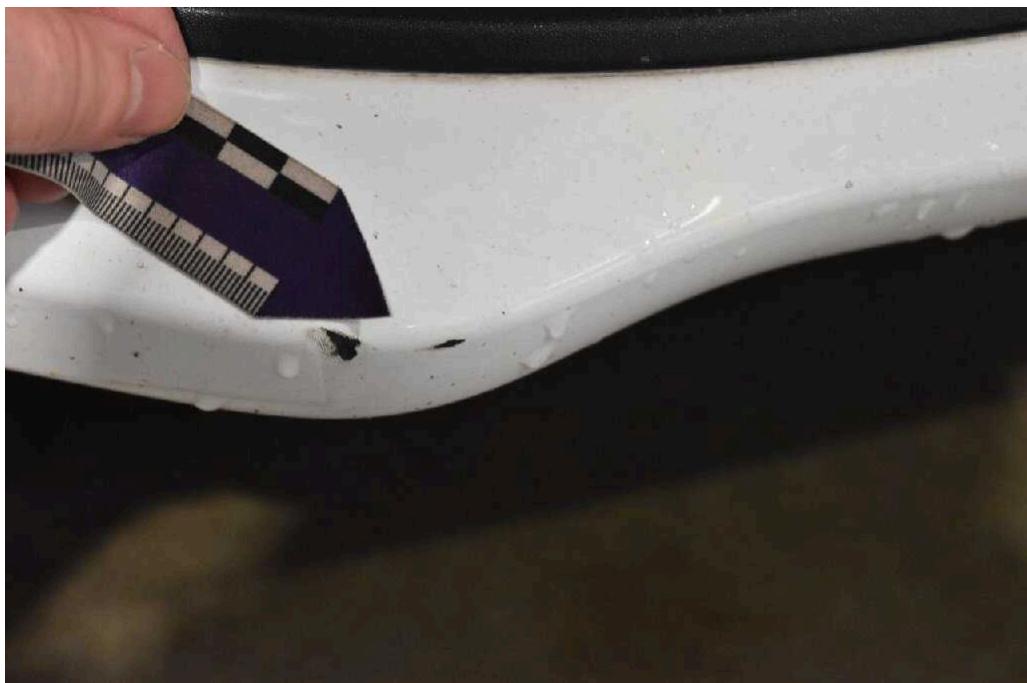
**Bild 20**  
Fahrzeugfront Stoßfänger vorne Kratzer

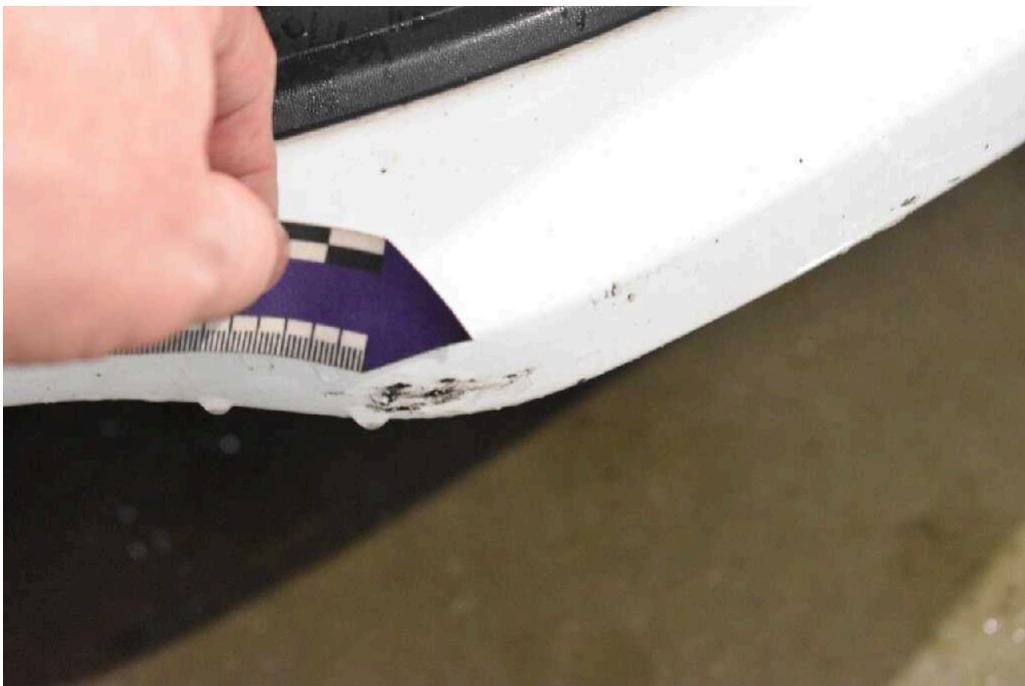
**Bild 21**  
Fahrzeugfront Stoßfänger vorne Kratzer

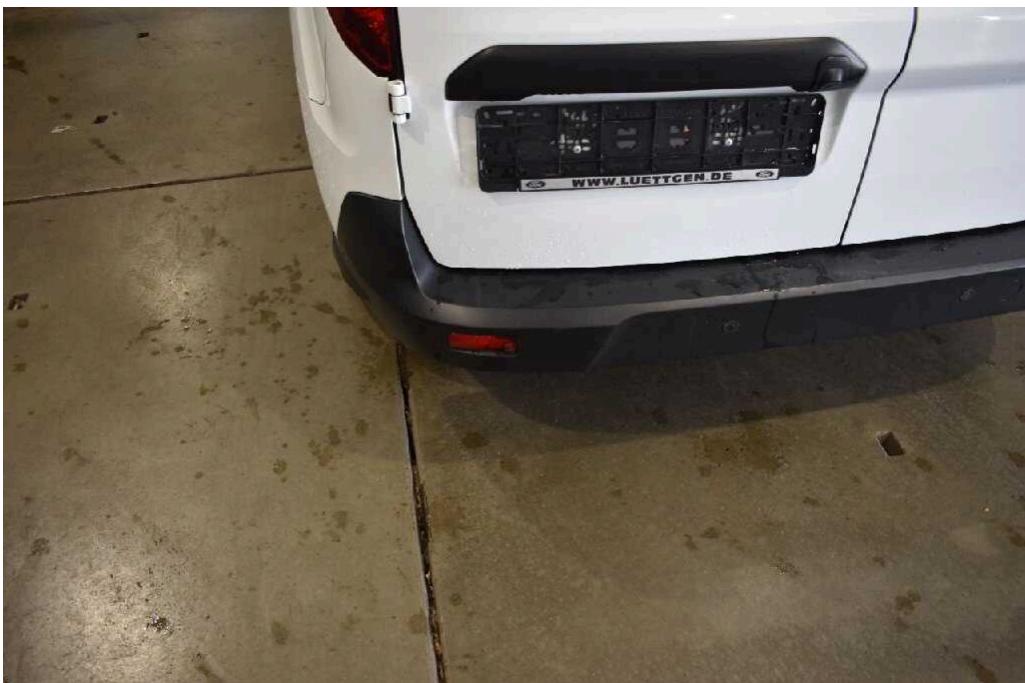
**Bild 22**  
Fahrzeugheck Stoßfänger hinten Rückstahler links gebrochen

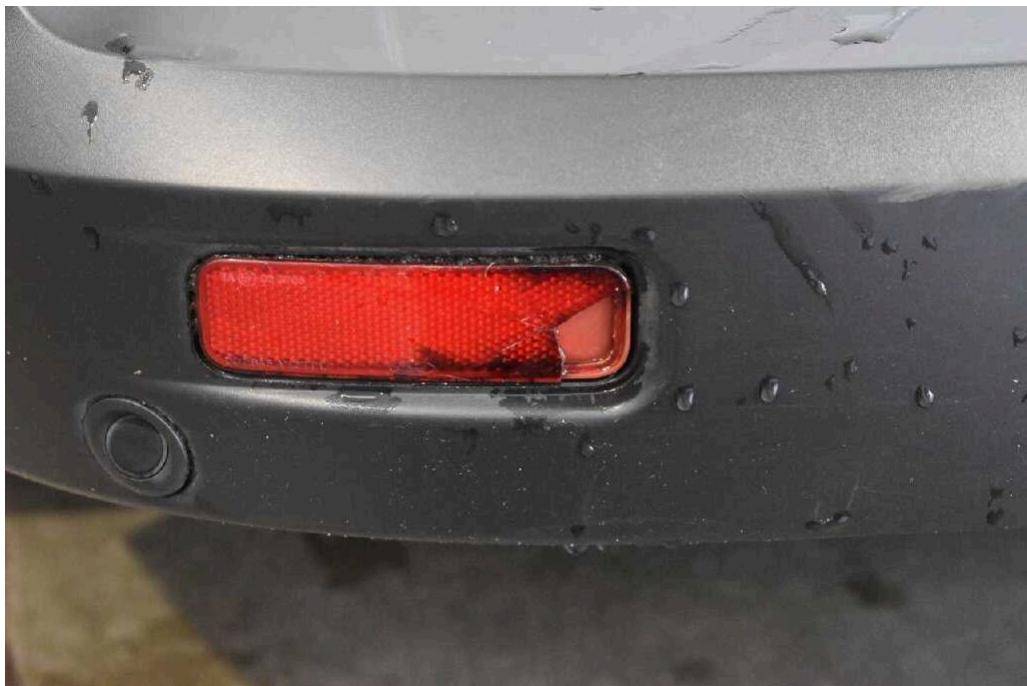
**Bild 23**

Fahrzeugheck Stoßfänger hinten Rückstahler links gebrochen
