## Athlon Verkaufsexpertise

<b>Kunde :</b>	<b>Athlon Germany KD</b>	<b>Vertragsnummer :</b>	<b>12077294</b>
<b>Berichtsnummer :</b>	<b>0000000860546-DE949</b>		
<b>Amtl. Kennzeichen :</b>	<b>PB-PO 111E</b>

#### Ford Mustang Mach-E .

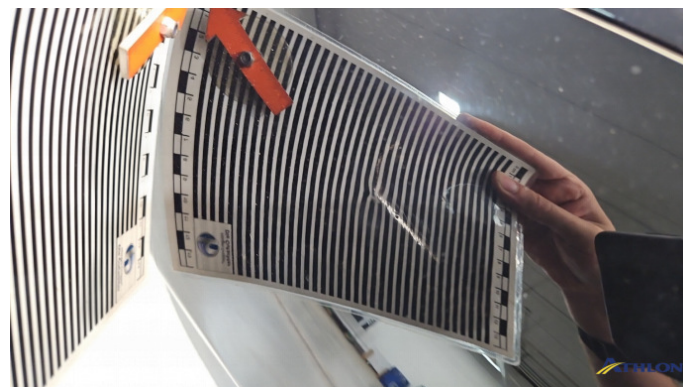
1. Kotflügel Vorne - Links  
1 Delle

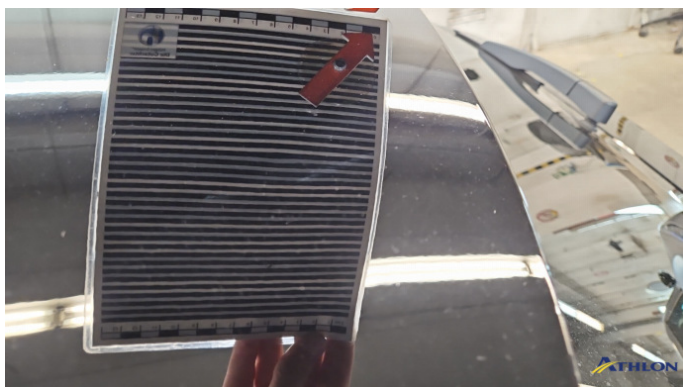
2. Heckklappe  
1 Delle

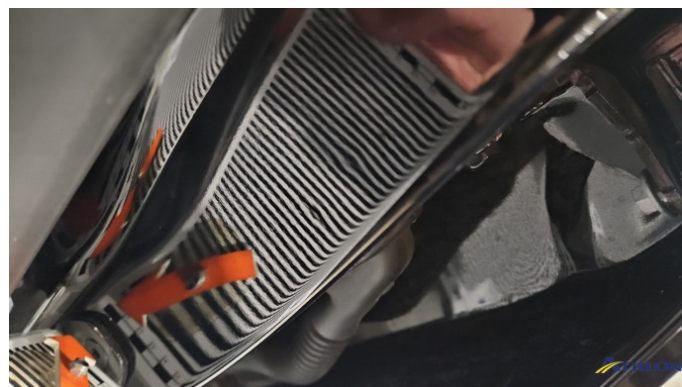
3. Türeinstieg Vorne - Links  
Verformt (leicht)

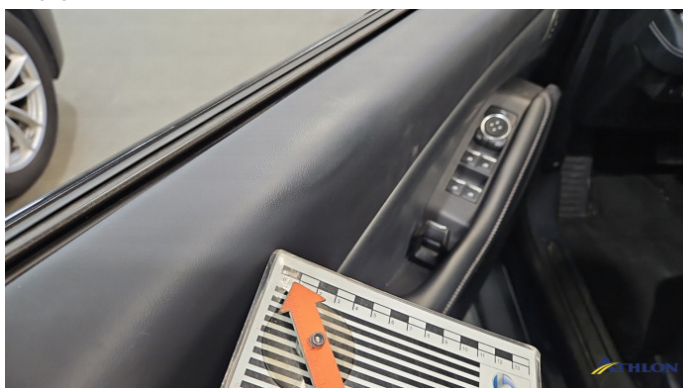
4. Türeinstieg Vorne - Links  
Gebrauchsspuren

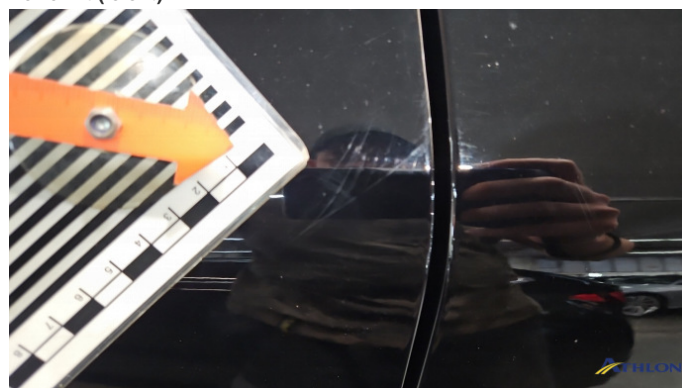
5. Tür Hinten - Links  
Kratzer

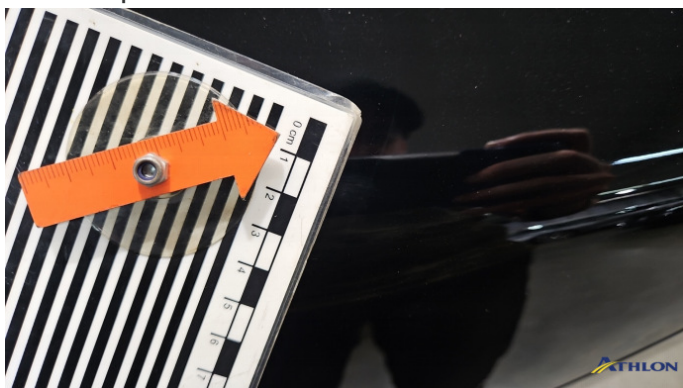
6. Seitenwand - Hinten - Links  
Kratzer

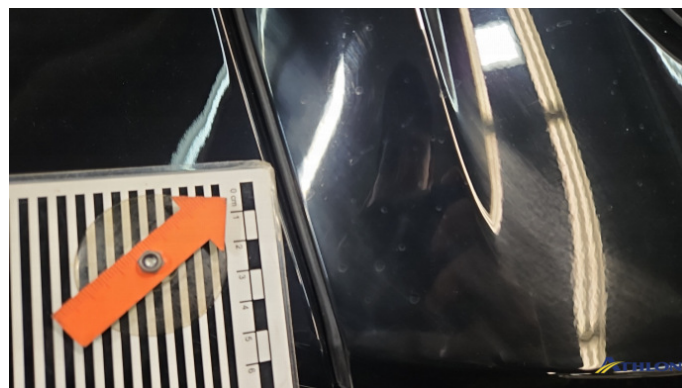
7. Heckklappe  
Kratzer

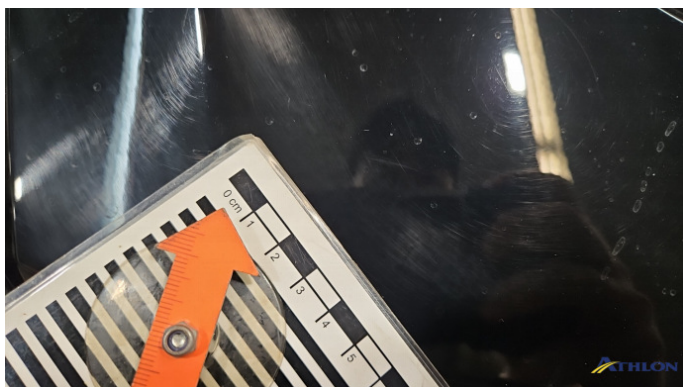
7. Heckklappe  
**Kratzer**

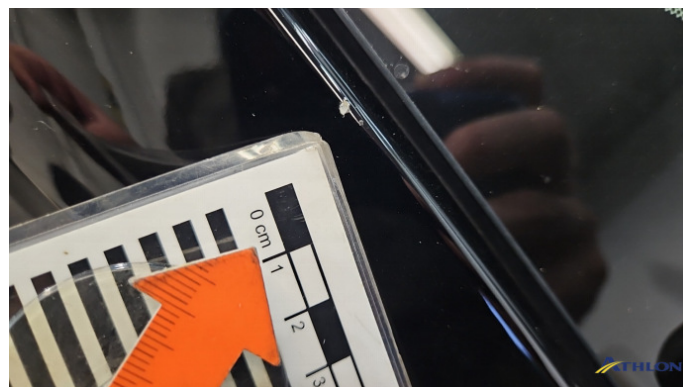
8. A-Säule Vorne - Rechts  
**Steinschlag**

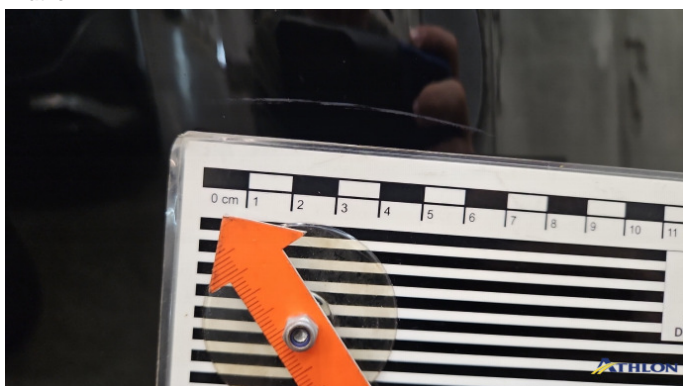
9. Stoßfänger Hinten  
**Kratzer**

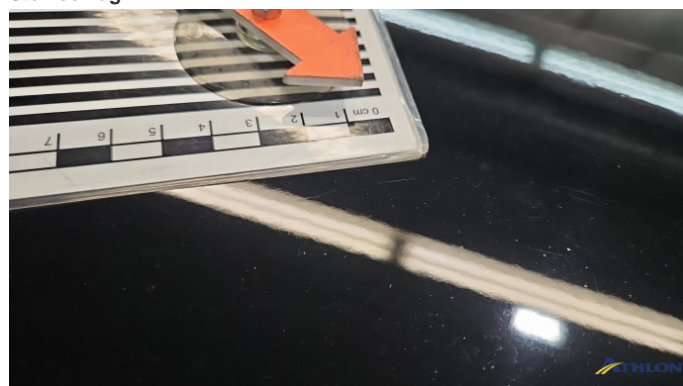
10. Dach  
**Kratzer**
