## Athlon Verkaufsexpertise

Kunde :	<b>Athlon Germany KD</b>	Vertragsnummer :	<b>12058952</b>
Berichtsnummer :	<b>0000000843823-DE949</b>		
Amtl. Kennzeichen :	<b>K-FN 8838</b>

#### Ford Transit Courier .

Fahrzeug-Ident.-Nr.:	<b>WF0WXXTACWLR10665</b>	Laufleistung abgelesen:	<b>119826 km</b>
Erstzulassung / Baujahr:	<b>18.05.2021 / 2020</b>	Besichtigungsdatum/-ort:	<b>27.05.2025 Düren</b>
Fahrzeugart:	<b>Transporter</b>	Aufbauart:	<b>Kastenwagen</b>
KBA-Nr. (HSN/ TSN):	<b>856//6BLJ</b>	Kraftstoff / Emissionsklasse:	<b>Diesel / Euro 6</b>
Getriebe Art:	<b>Schaltgetriebe</b>	Navi.-Datenträger:	<b>Festplattenlaufwerk</b>
Hubraum / Leistung:	<b>1499 ccm / 74 kW (101 PS)</b>	Antriebsart:	<b>-</b>
Lackfarbe:	<b>Frost-Weiß</b>	Lackart:	<b>Uni</b>
Anzahl Schlüssel:	<b>2</b>	Polster Art:	<b>Stoff</b>
Serviceheft verfügbar:	<b>Digital</b>	Farbe Innenausstattung:	<b>Schwarz</b>
Letzter Service km / am:	<b>85944 / 01.02.2024</b>

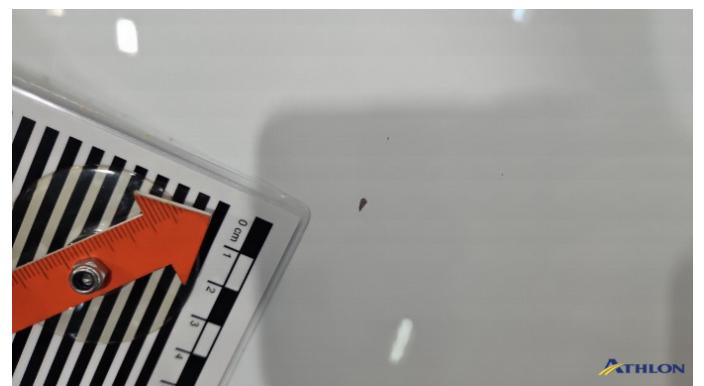
1. Motorhaube  
Steinschlag

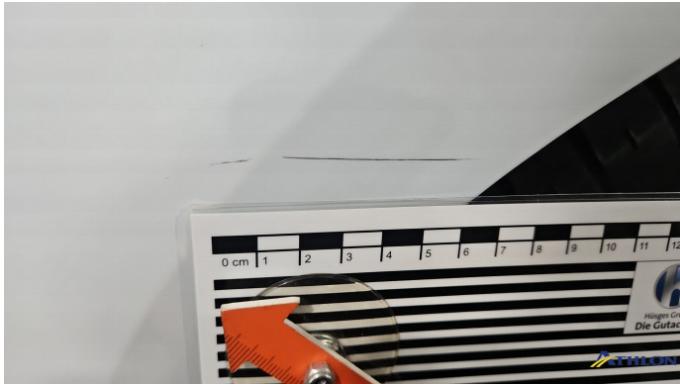
2. Stoßfänger Vorne

Kratzer

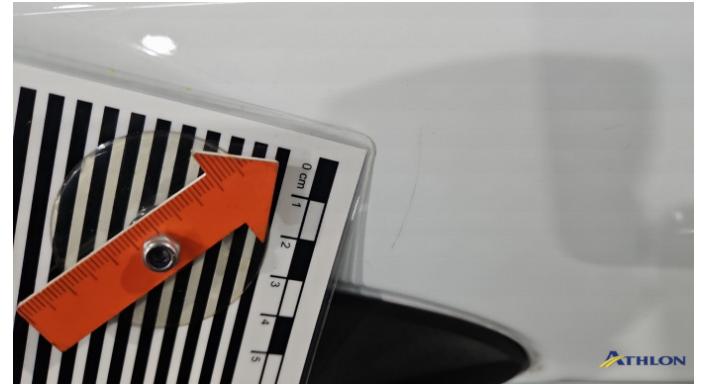
3. Tür Vorne - Links

Kratzer

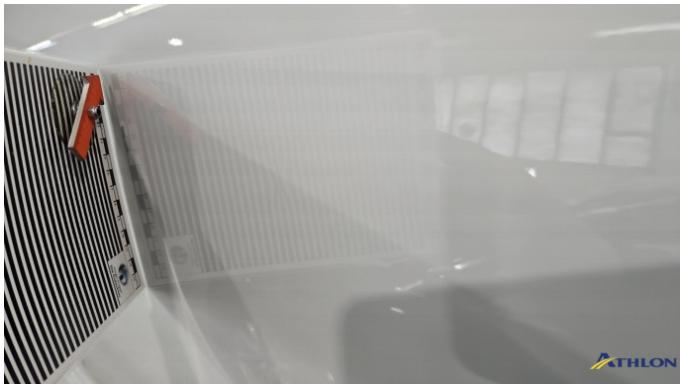
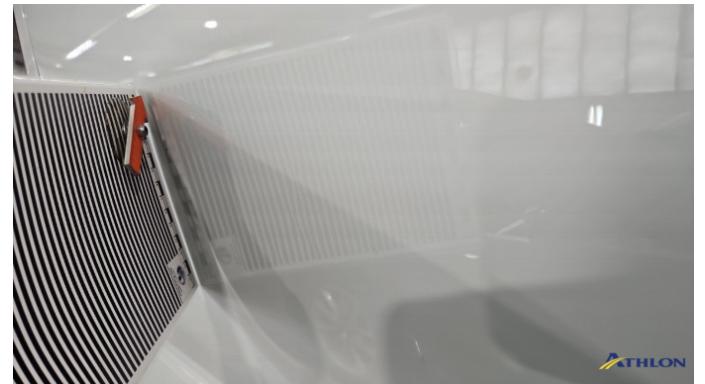
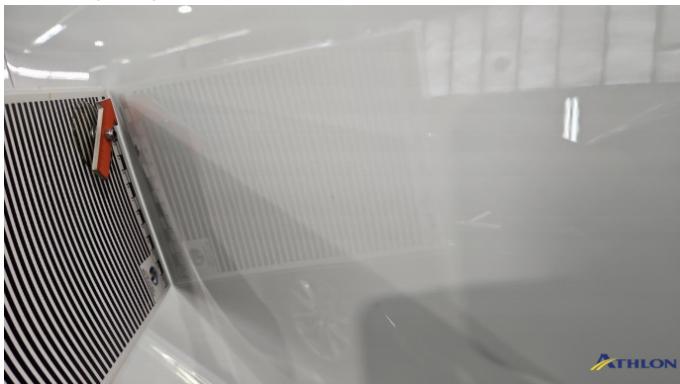
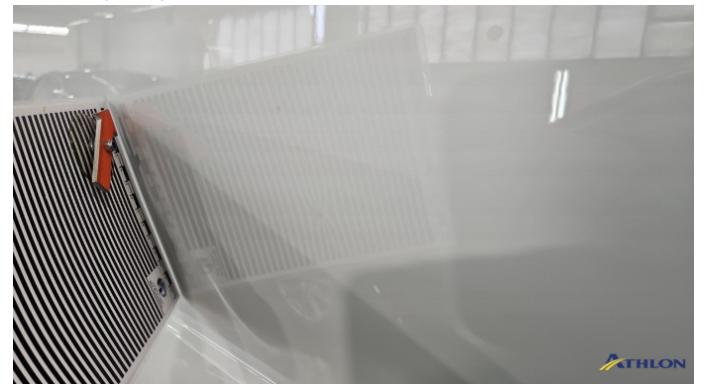
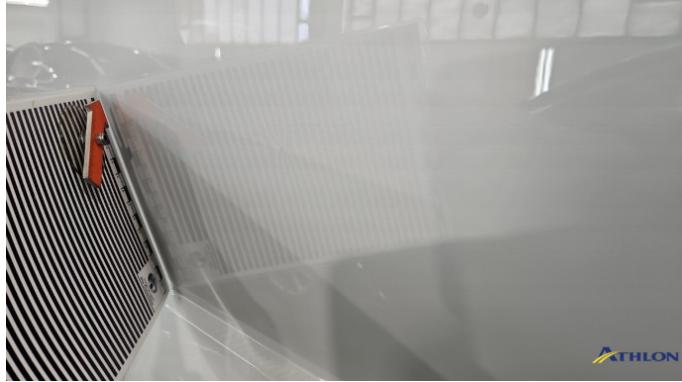
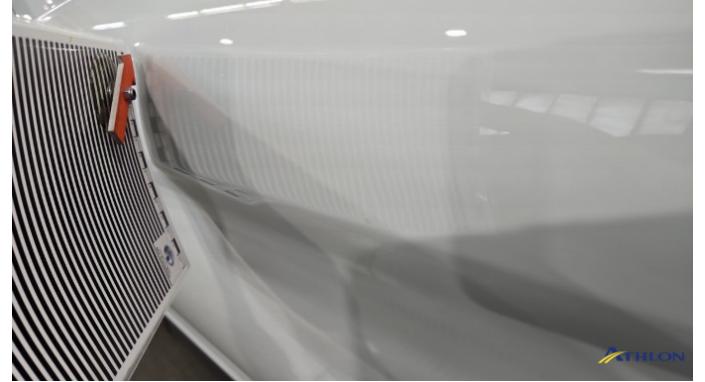
4. Seitenwand - Hinten - Links

Verformt (leicht)

4. Seitenwand - Hinten - Links  
**Verformt (leicht)**

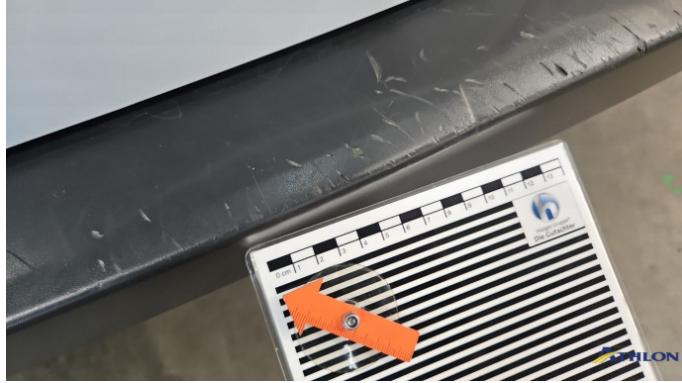
5. Stoßfänger Hinten  
**Kratzer**

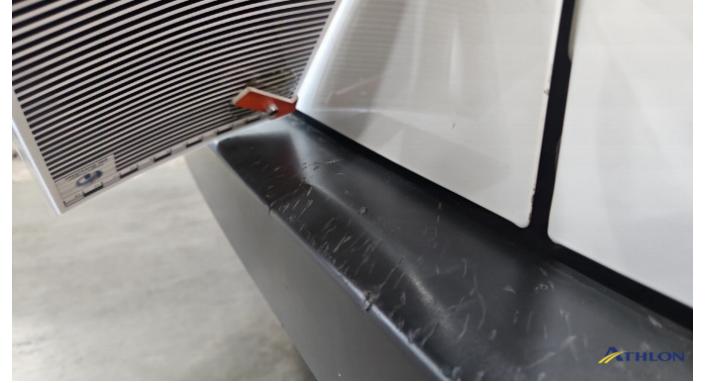
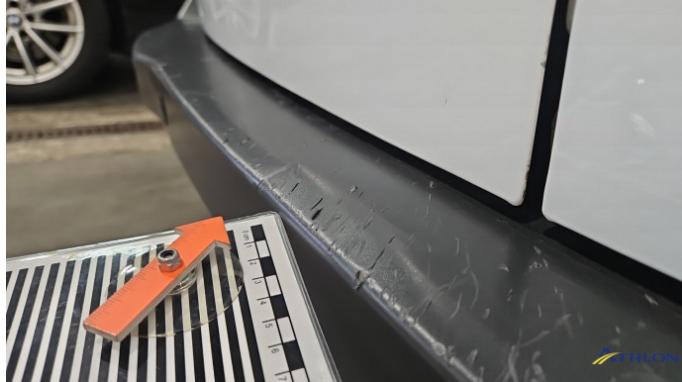
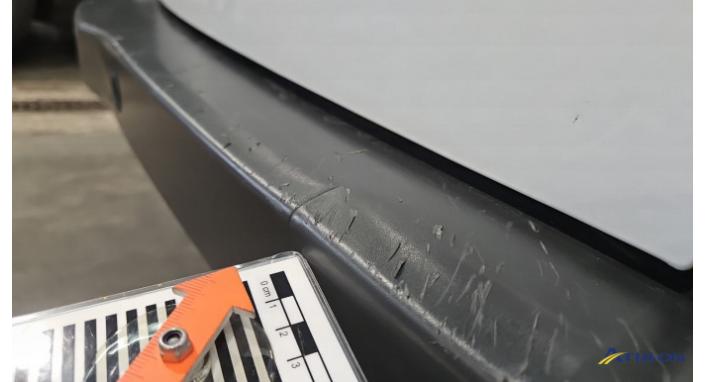
6. Stoßfänger Hinten  
**Verformt (leicht)**

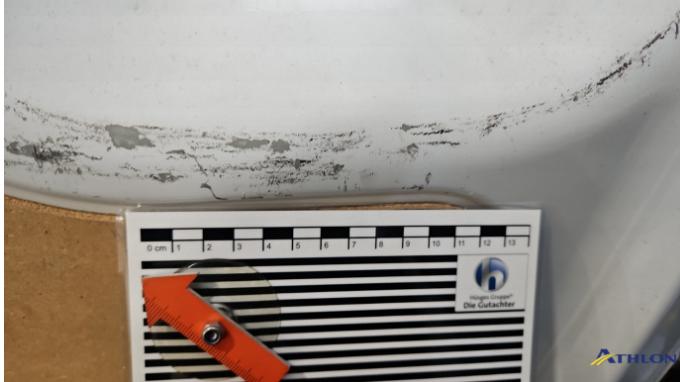
7. Hecktür Links  
**Kratzer Ab 60mm**

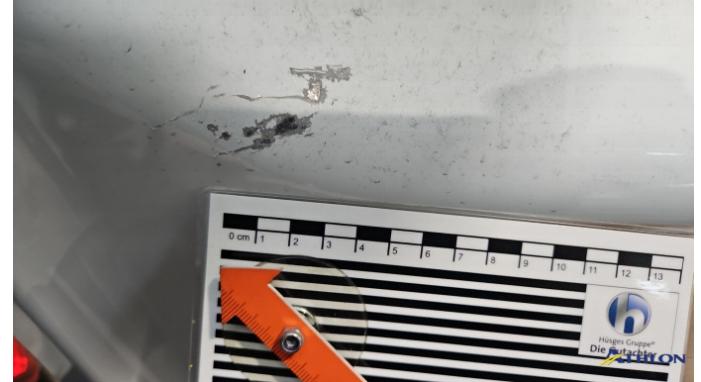
8. Hecktür Rechts  
**Kratzer**

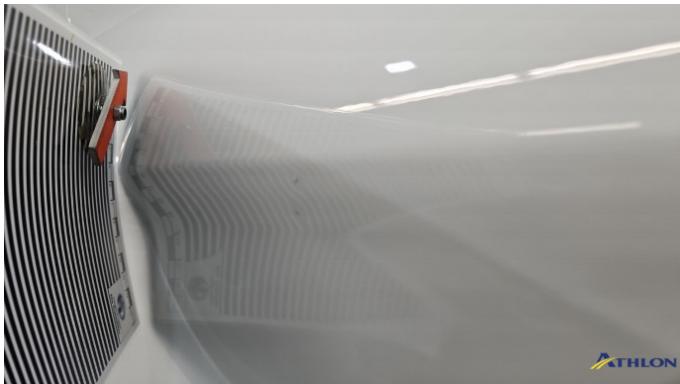
9. Tür Hinten - Rechts  
**2 Dellen**

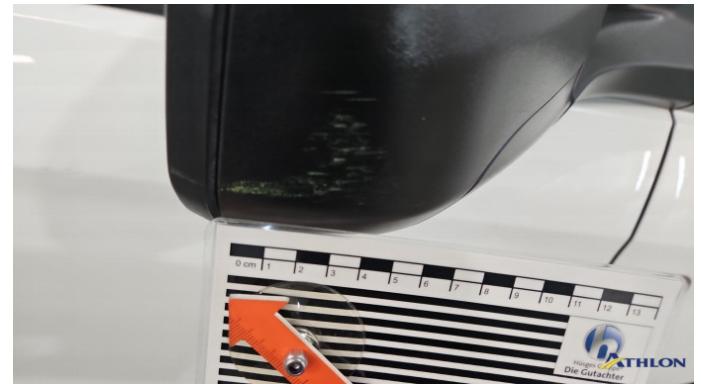
10. Außenspiegel Gehäuse - Rechts  
**Kratzer**

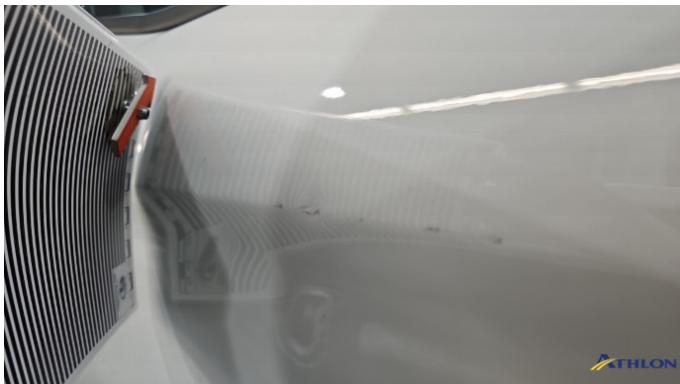
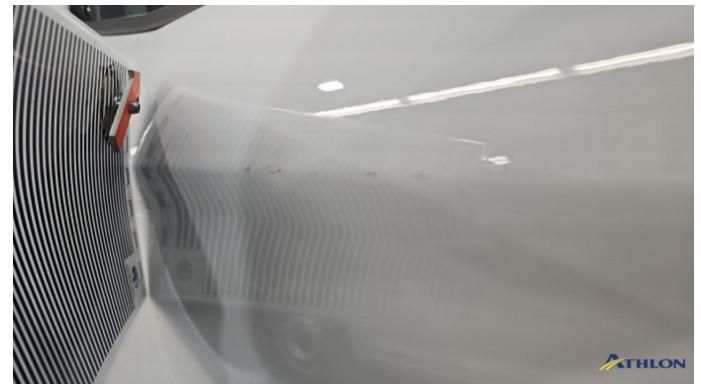
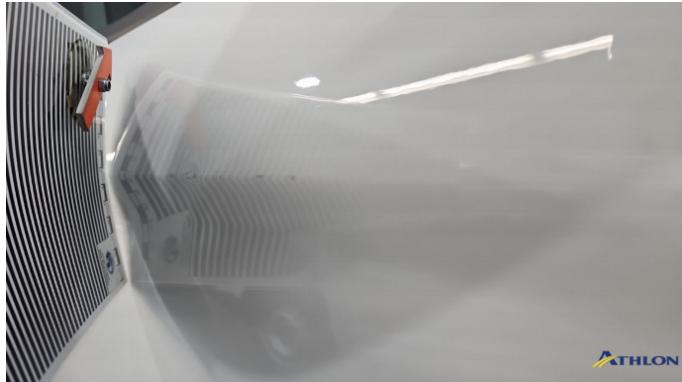
11. Tür Vorne - Rechts  
**1 Delle**

11. Tür Vorne - Rechts  
1 Delle

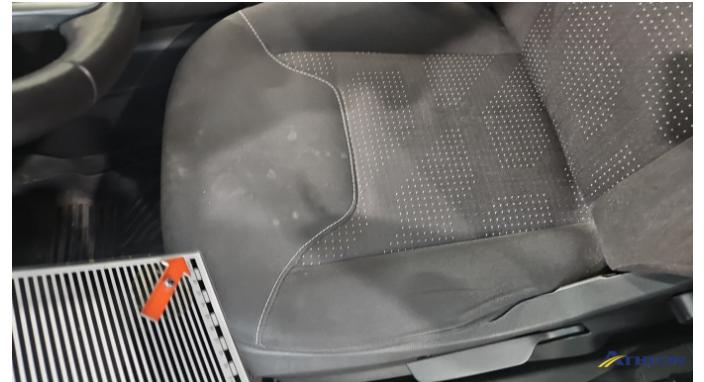
13. Sitz - Vorne - Links  
Verschmutzt (mittel)

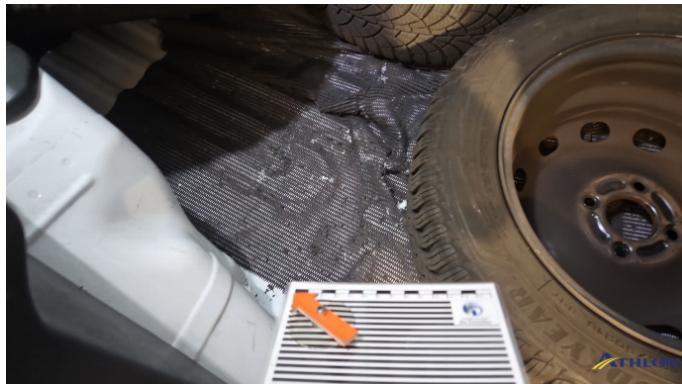
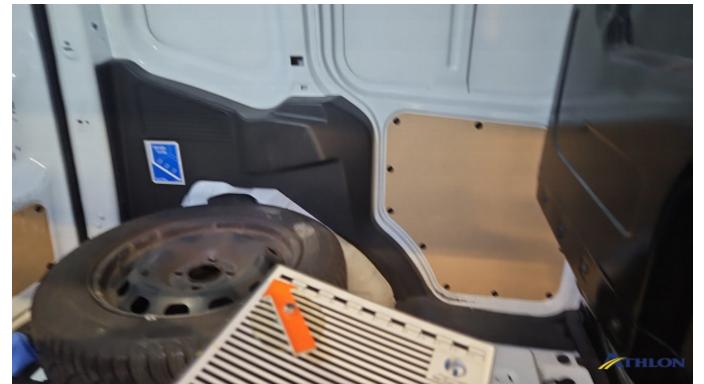
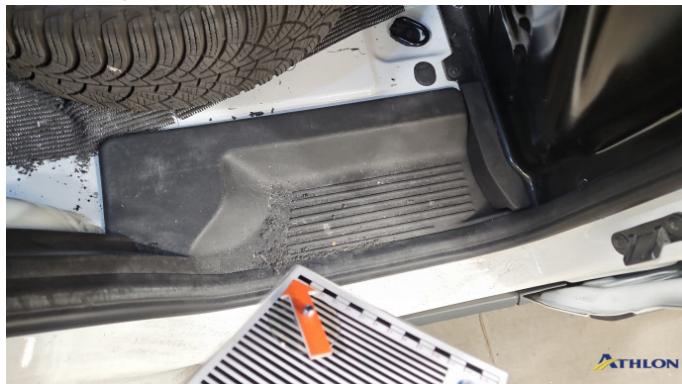
14. Laderaum  
Gebrauchsspuren

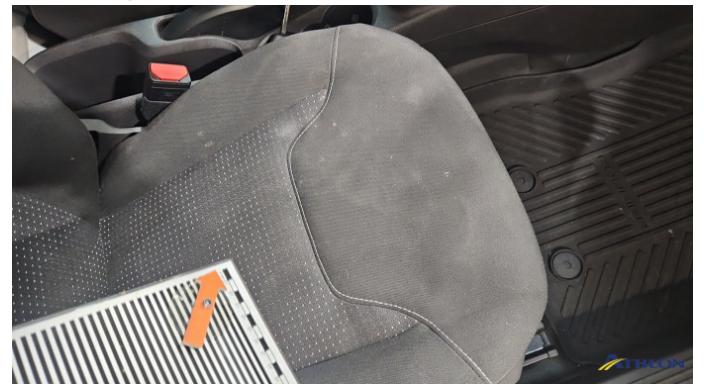
15. Sitz - Vorne - Rechts  
Verschmutzt (mittel)
