# Zustandsbericht / Minderwertgutachten

Auftraggeber  
Besichtigung ALD AutoLeasing D GmbH Flotte, Nedderfeld 95, 22529 Hamburg  
13.10.2025

Erstzulassung Hersteller	14.10.2021 Ford	Fahrzeugart Typ / Verkaufsbez.	Personenkraftwagen Transit Custom Kasten (TTF)(2012->) / Transit Custom 2.0 TDCi 300 L2 Trend (EURO 6d)
Aufbauart	Geschlossener Kasten	Sitzplätze	3
Fahrzeug-Ident.-Nr.	WF0YXXTTGYMG48278	Maße Länge/Breite/Höhe	5339 / - / - (mm)
Achsen / angetr. Achsen	2 / 1	Radstand (mm)	3300
zul. Gesamtmasse	3000 kg	HSN / TSN	8566 / BMT
DAT Europa-Code®	022850600670001	DAT Marktindex	DE00M 6206
Km-Stand abgelesen	93332	Nächste HU §29 StVZO	10 / 2025
Energiequelle / Kraftstoff	Diesel	Zylinderanzahl	
Leistung (kW)	77	Hubraum (ccm)	1995
Schadstoffklasse:	EURO6;WLTP;AR;PI/CI;N1	Getriebe	Schaltgetriebe /
	III, N2		
Felgen	Stahl mit Radzierblende	Farbe / Farbe	Frost-Weiß / Uni / PN3GZ0 / Weiß

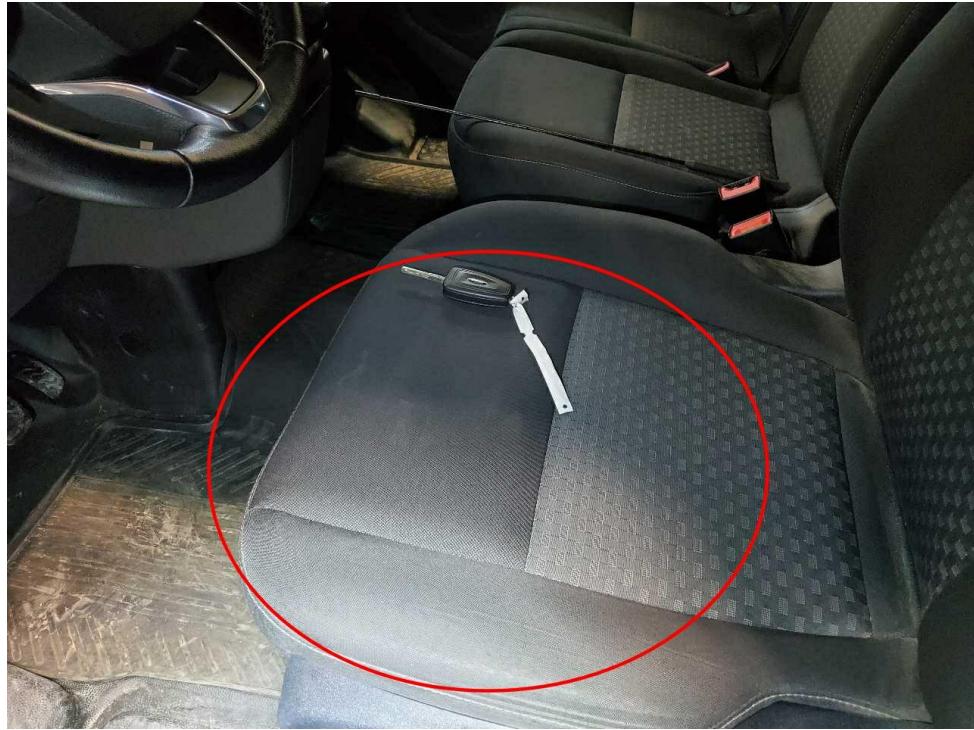
1. Sitze, teilweise verschmutzt, reinigen (Bild 9, 10)
  2. Seitenwand links, eingedellt und verschrammt, smart repair (Bild 12, 13, 14)
  3. Schiebetür rechts, eingedellt, smart repair (Bild 15)
  4. Stoßfänger vorne, verschrammt, smart repair (Bild 16)
-

Bild 9 : Sitze, teilweise verschmutzt

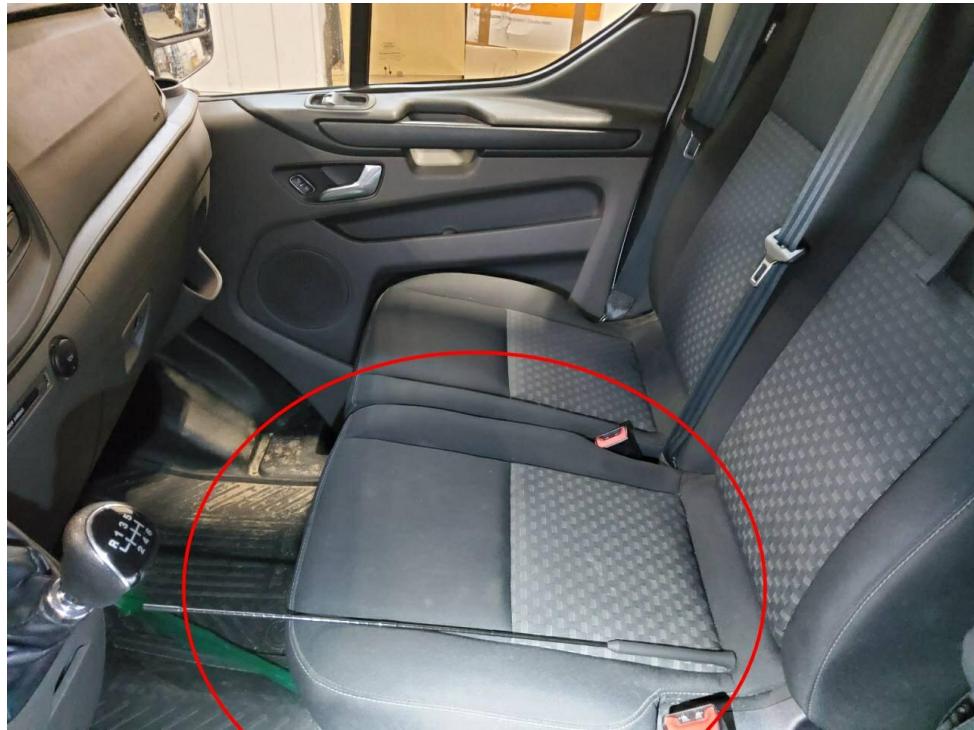
Bild 10 : Sitze, teilweise verschmutzt

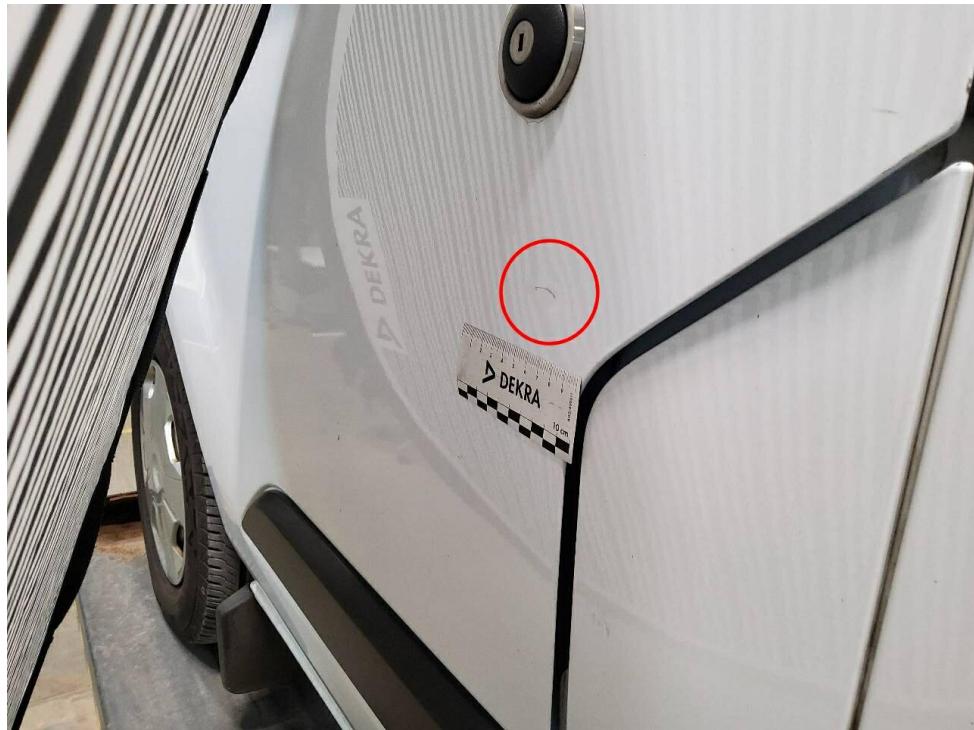
Leichter Steinschlag im Frontbereich (inkl. Frontscheibe), Gebrauchsspuren, Tür vorne links, eingedellt und verschrammt, Gebrauchsspuren, (Bild 11)

Bild 11 : Tür vorne links, eingedellt und verschrammt, Gebrauchsspur

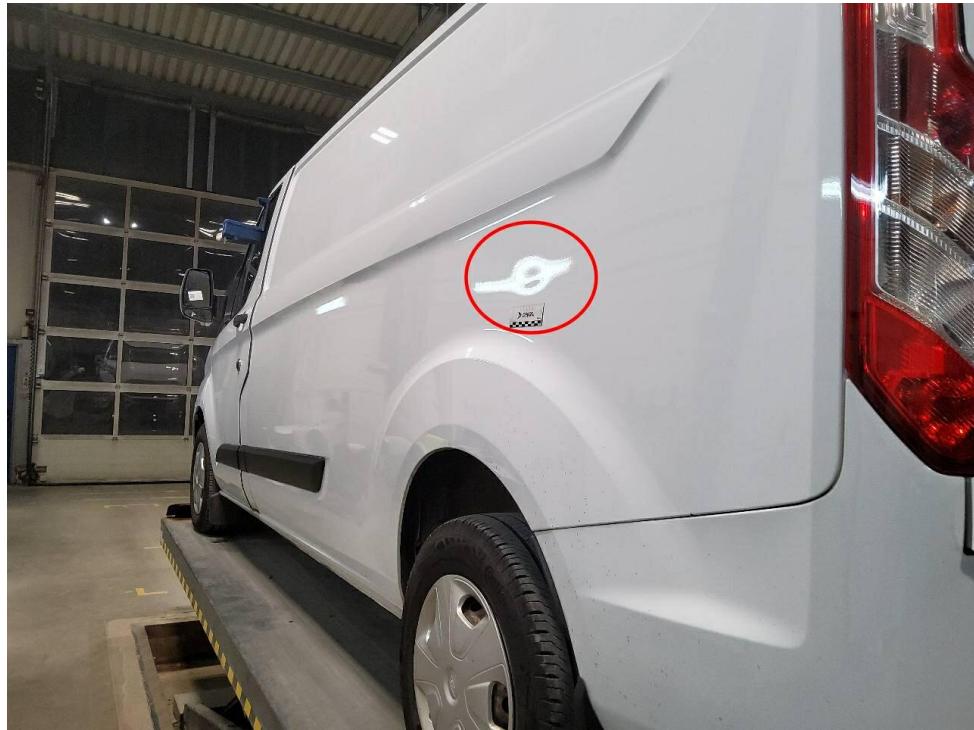
Bild 12 : Seitenwand links, eingedellt und verschrammt

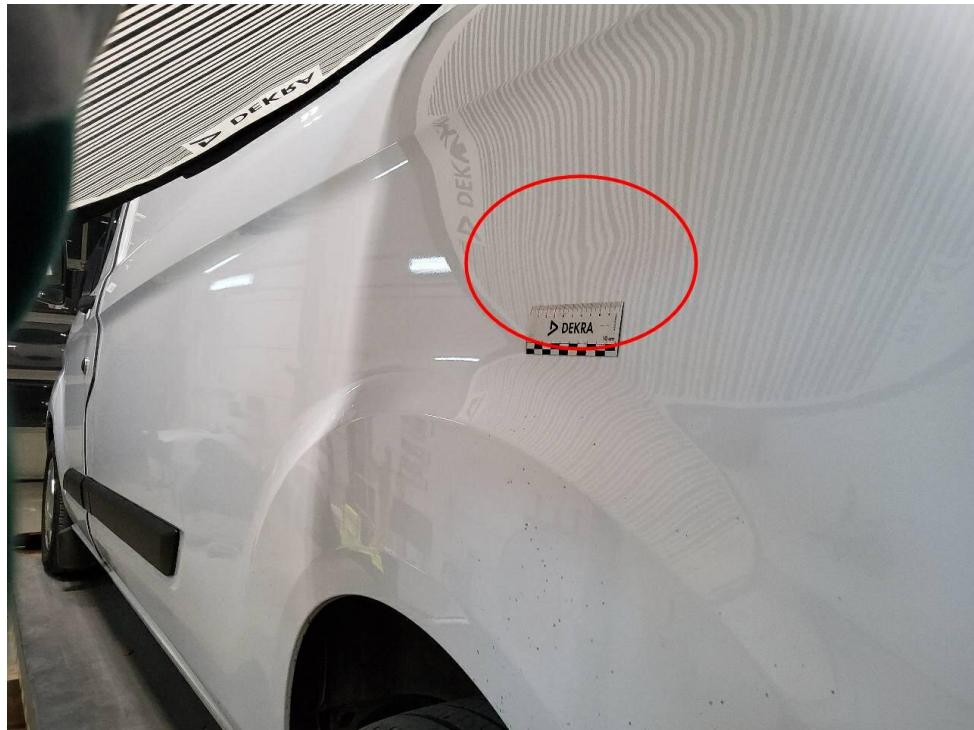
Bild 13 : Seitenwand links, eingedellt und verschrammt

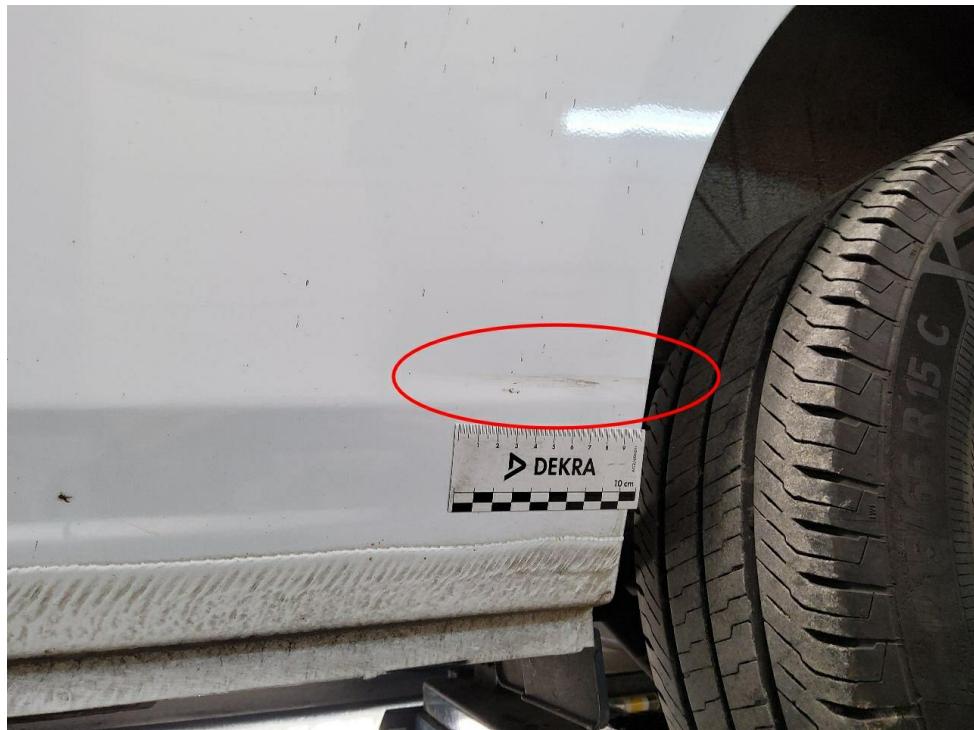
Bild 14 : Seitenwand links, eingedellt und verschrammt

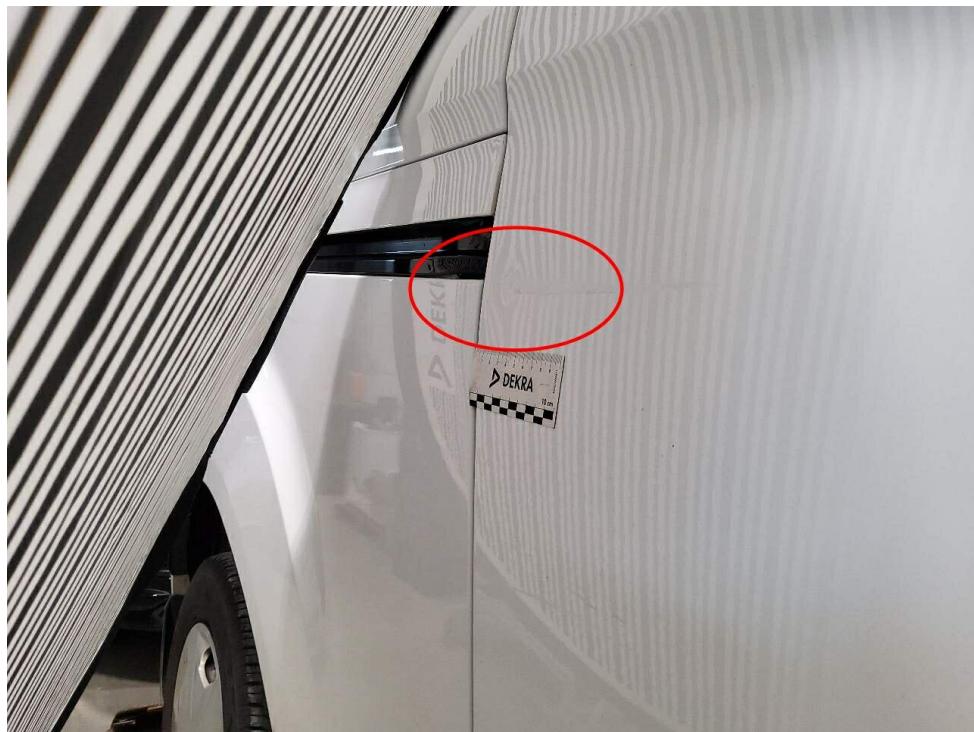
Bild 15 : Schiebetür rechts, eingedellt

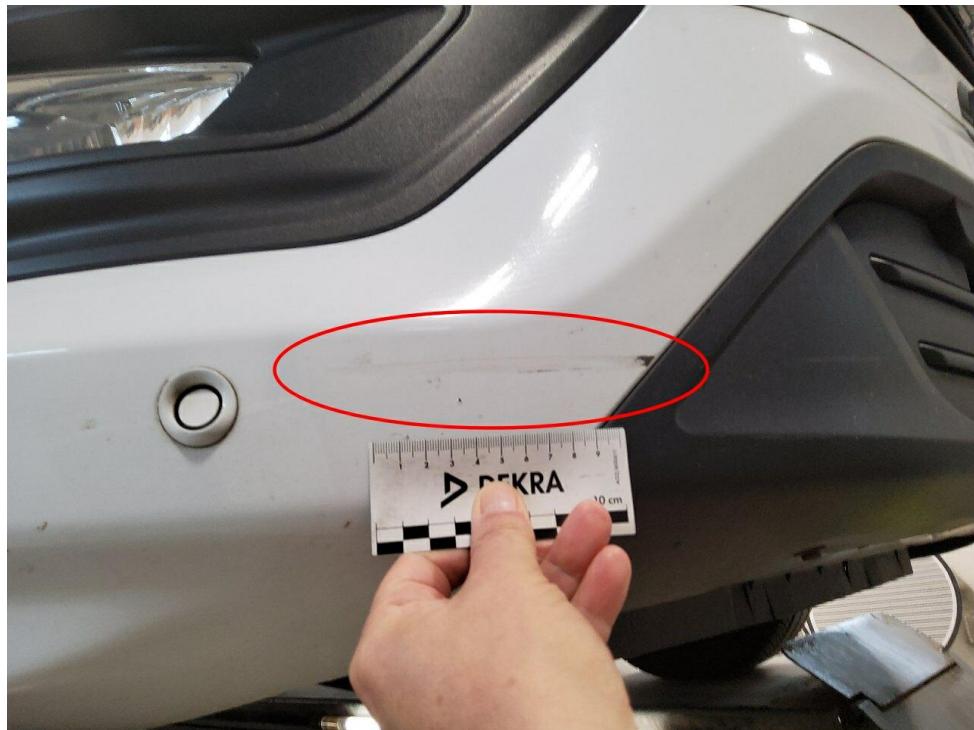
Bild 16 : Stoßfänger vorne, verschrammt
