**DEKRA CZ a.s.**

**ARVAL CZ s.r.o.**

**ÚDAJE O VOZIDLE**

| RZ: | <b>9AL6117</b> | VIN: | WF0YXXTTGYNP00110 |

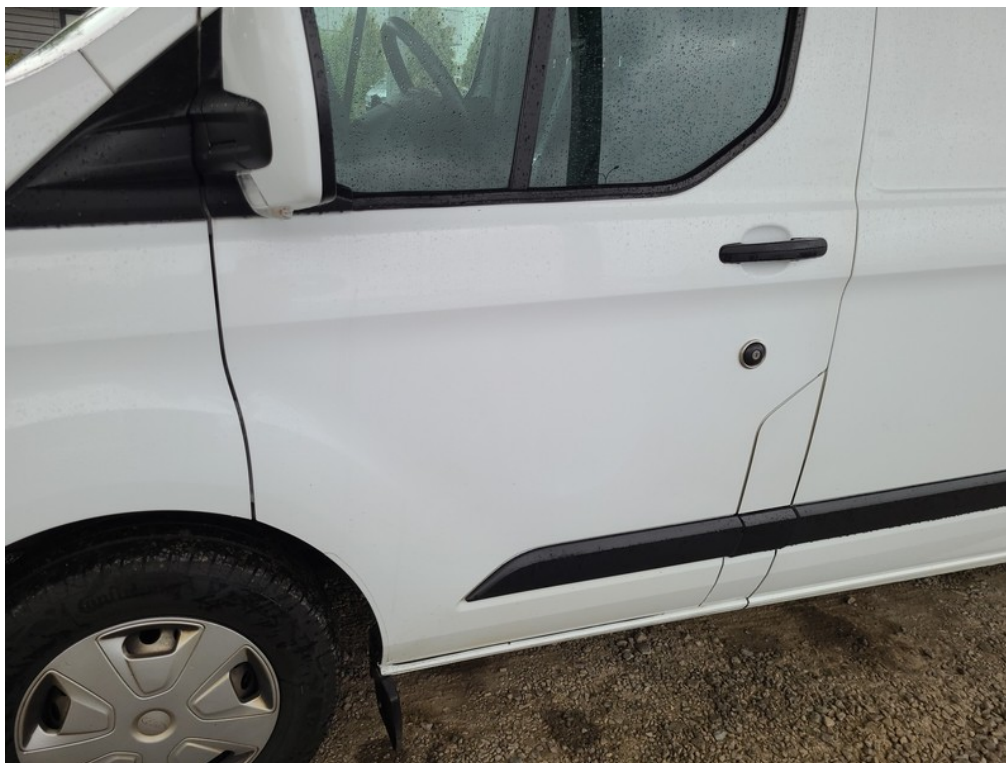
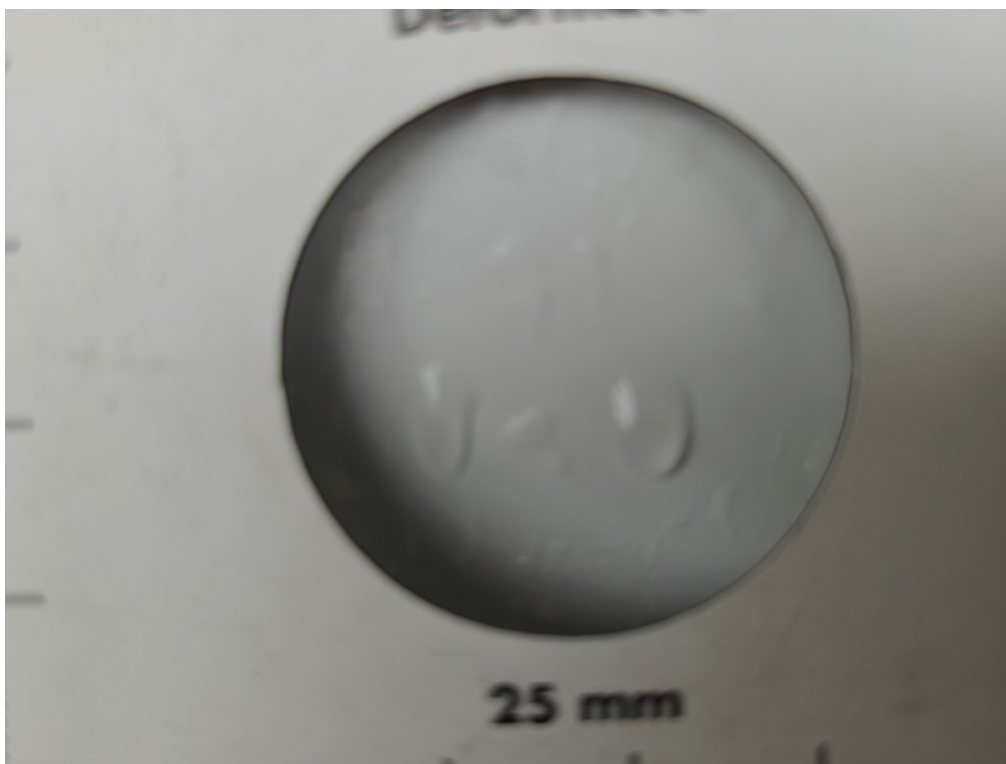
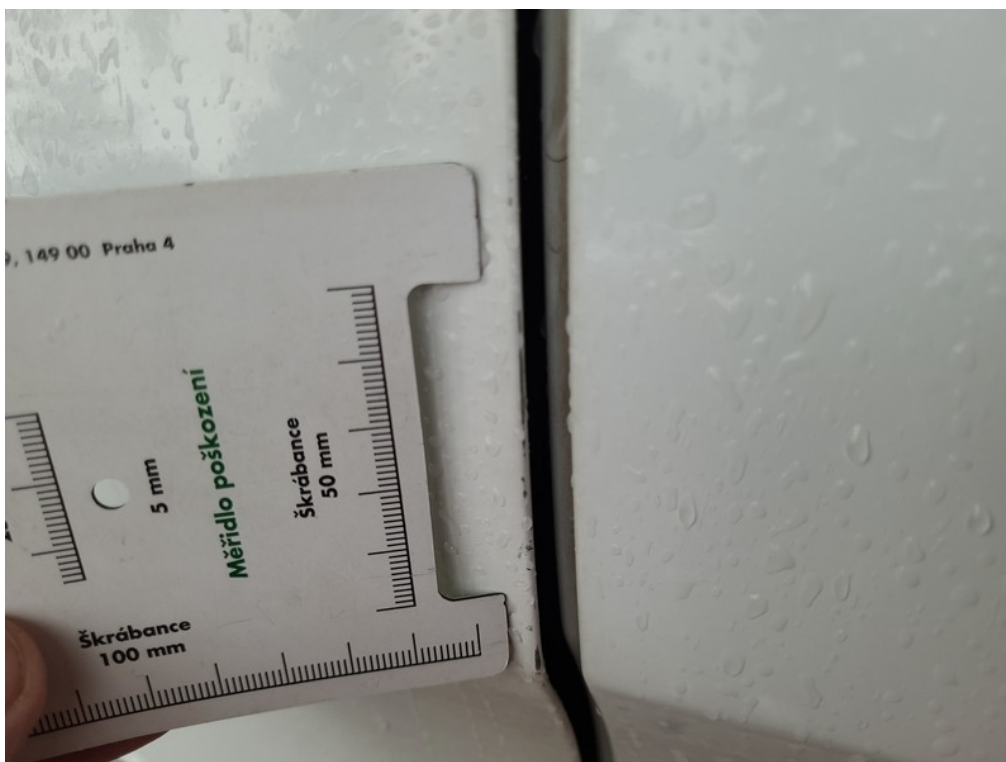
| 1 | Dveře přední levé<br><b>Poznámka:</b> + škrábance |

**1 Dveře přední levé - Jamka**  
Umístění:

Poznámka: + škrábance

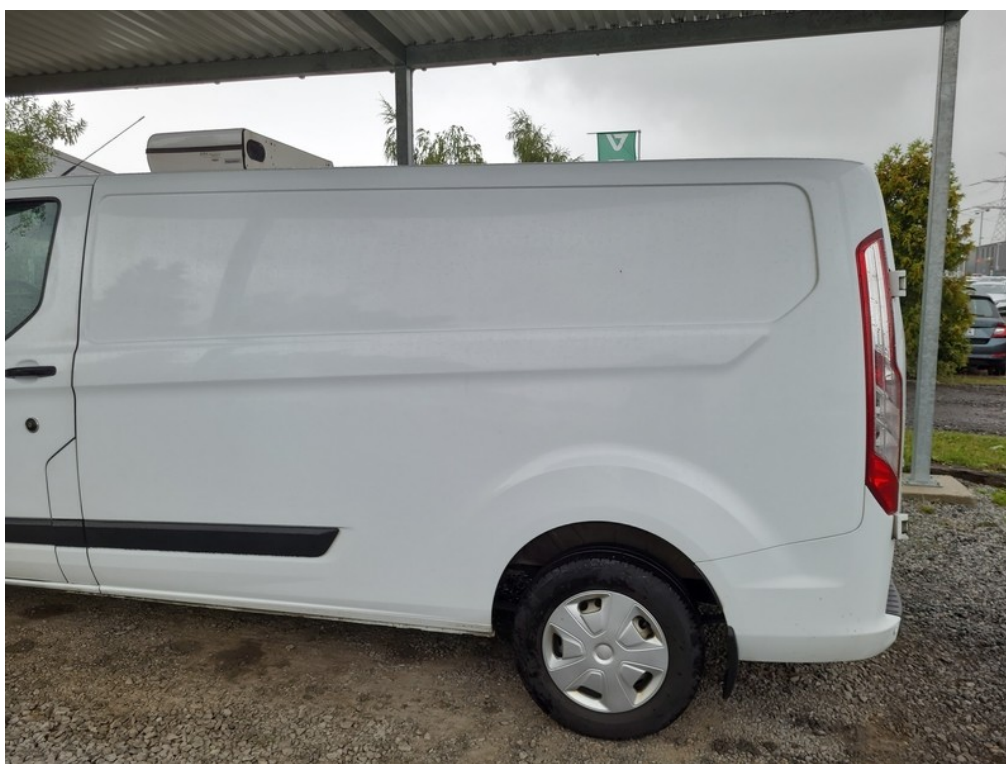
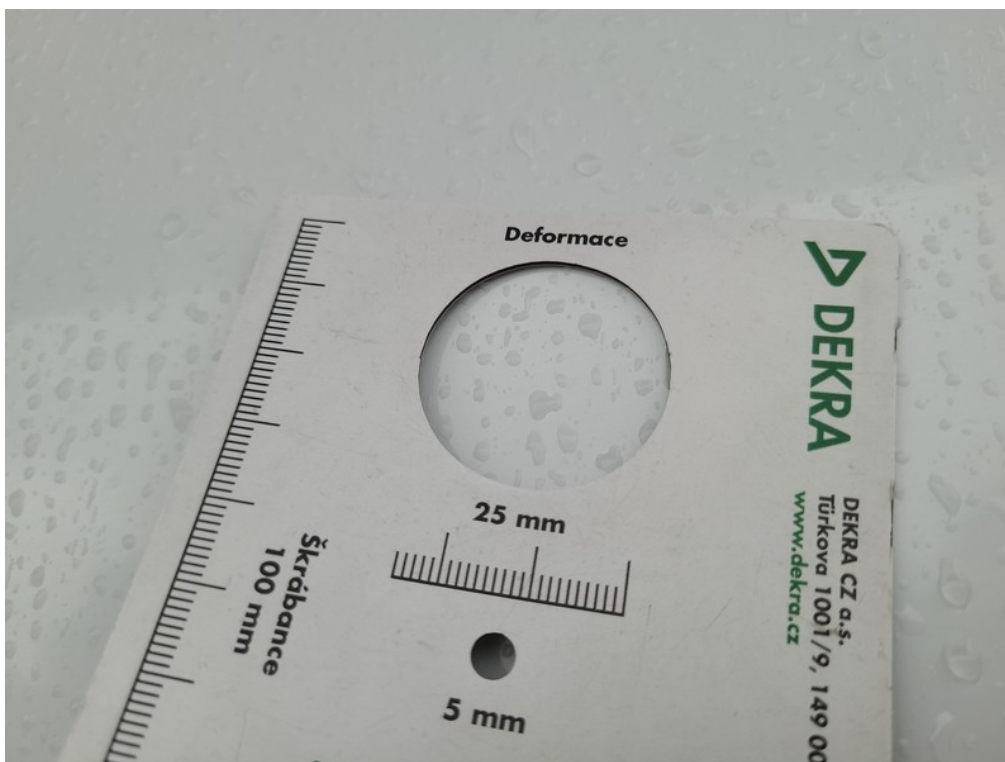
| 2 | Bočnice zadní L VELKA<br><b>Poznámka:</b> + škrábance |

**2 Bočnice zadní L VELKÁ - Jamka**  
Umístění: Exteriér (vnější prostor)

Poznámka: + škrábance

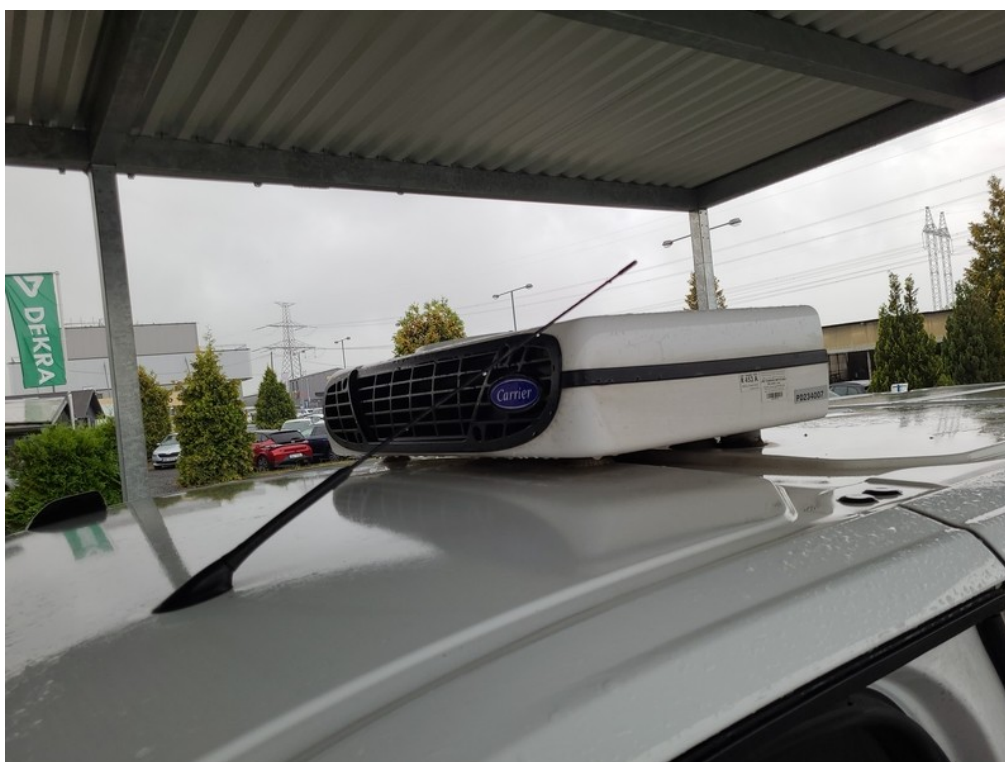
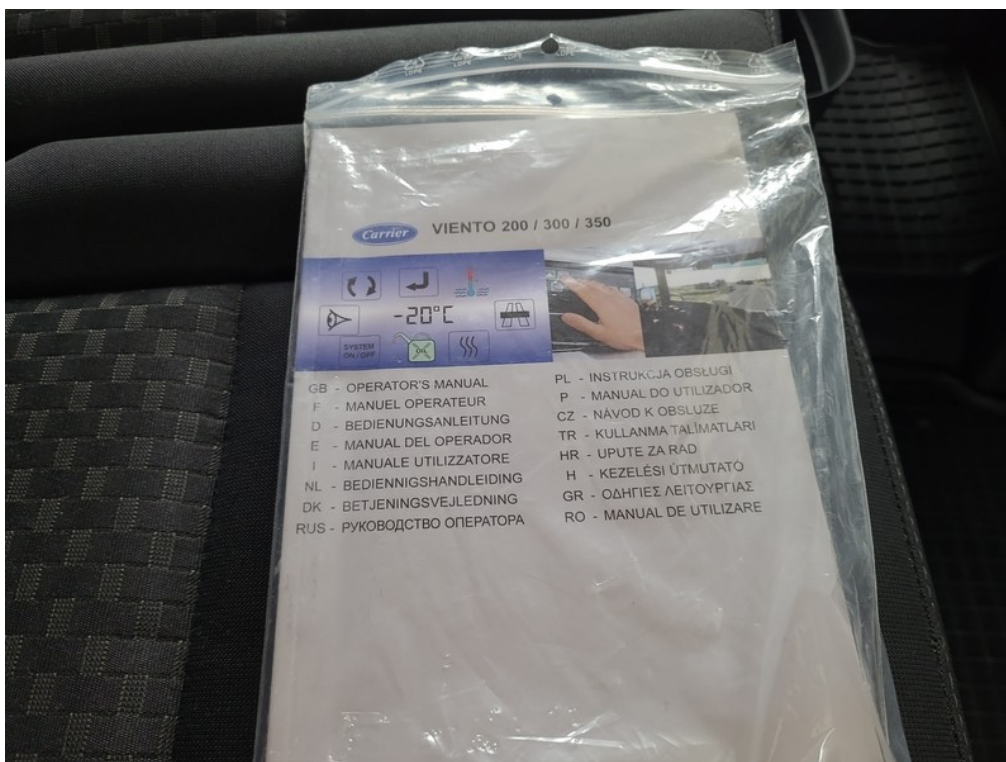
**3 Střecha - Nadstandardní prvek**  
Umístění:

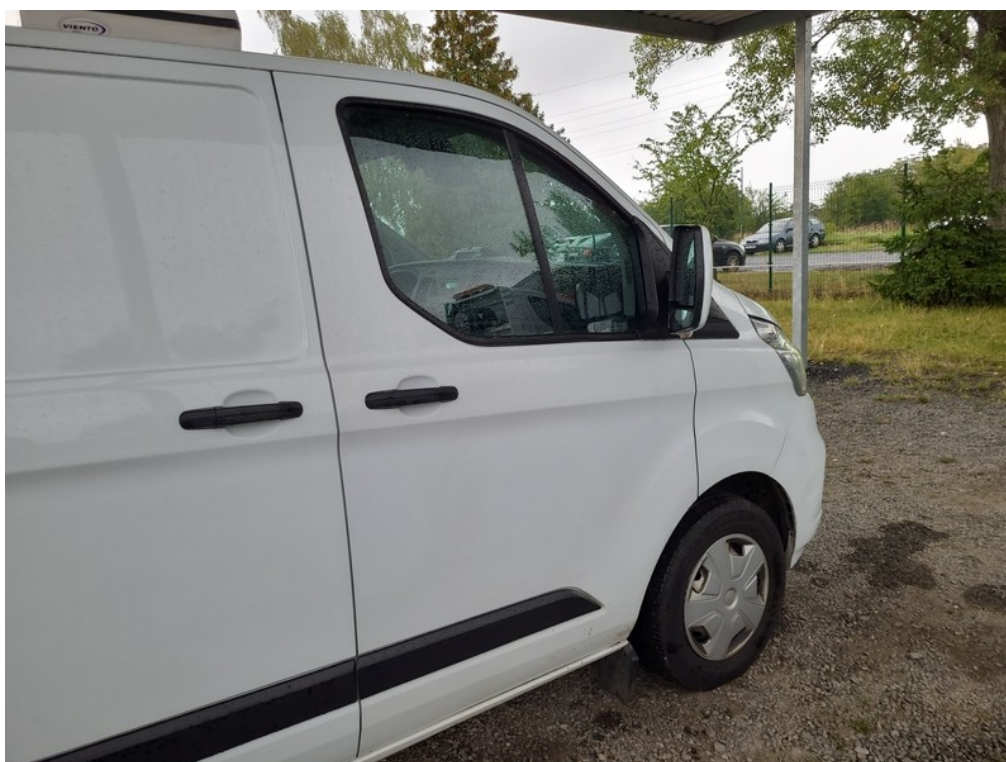
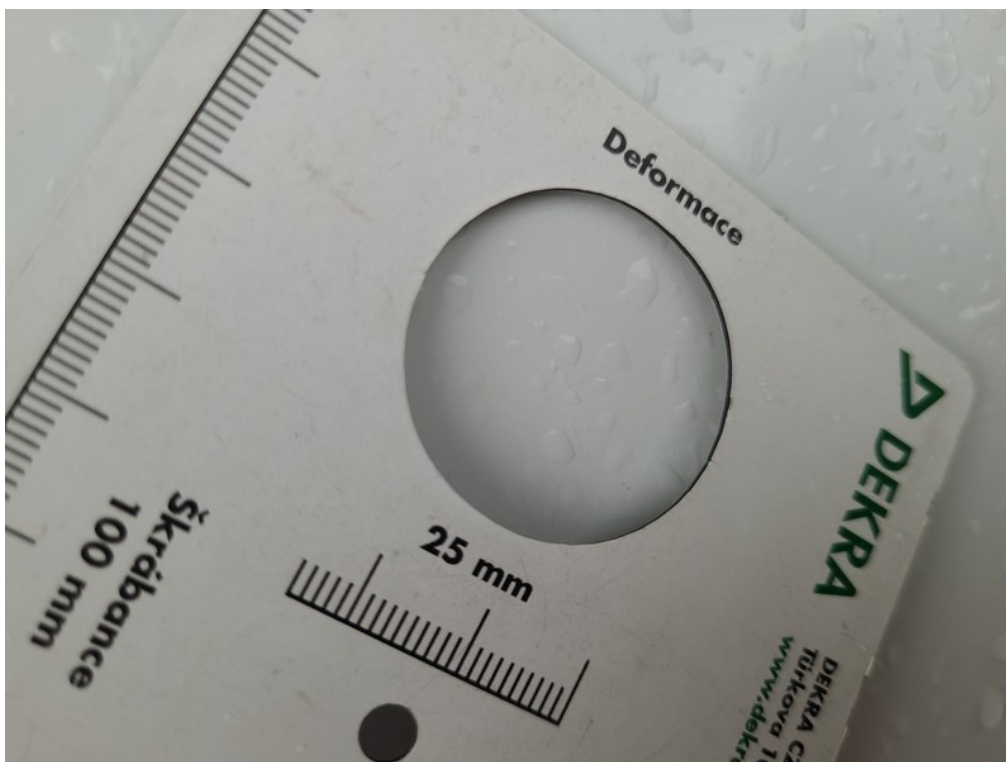
**4 Dveře přední pravé - Jamka**  
Umístění:

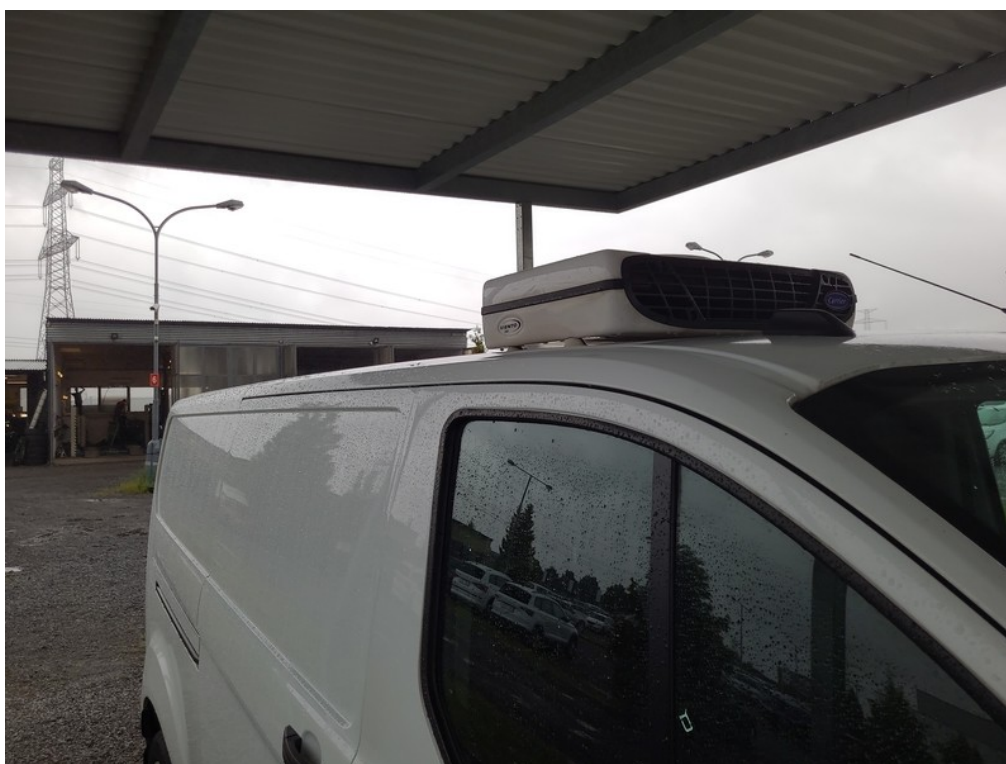
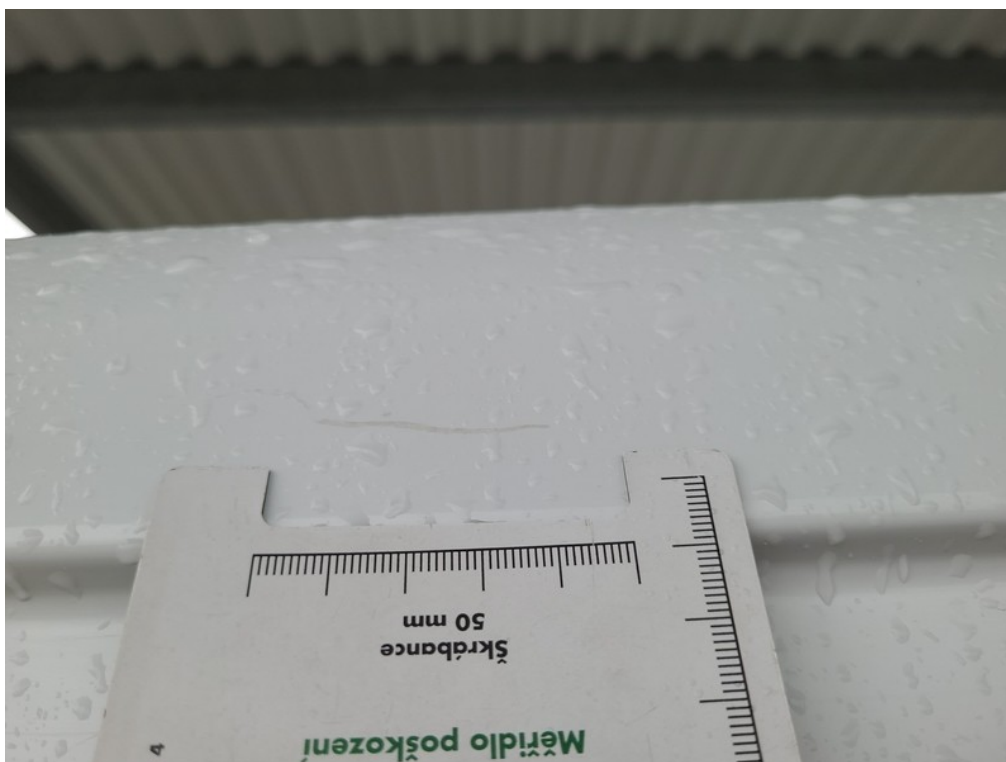
**5 Rám dveří pravý - Škrábance**  
Umístění:

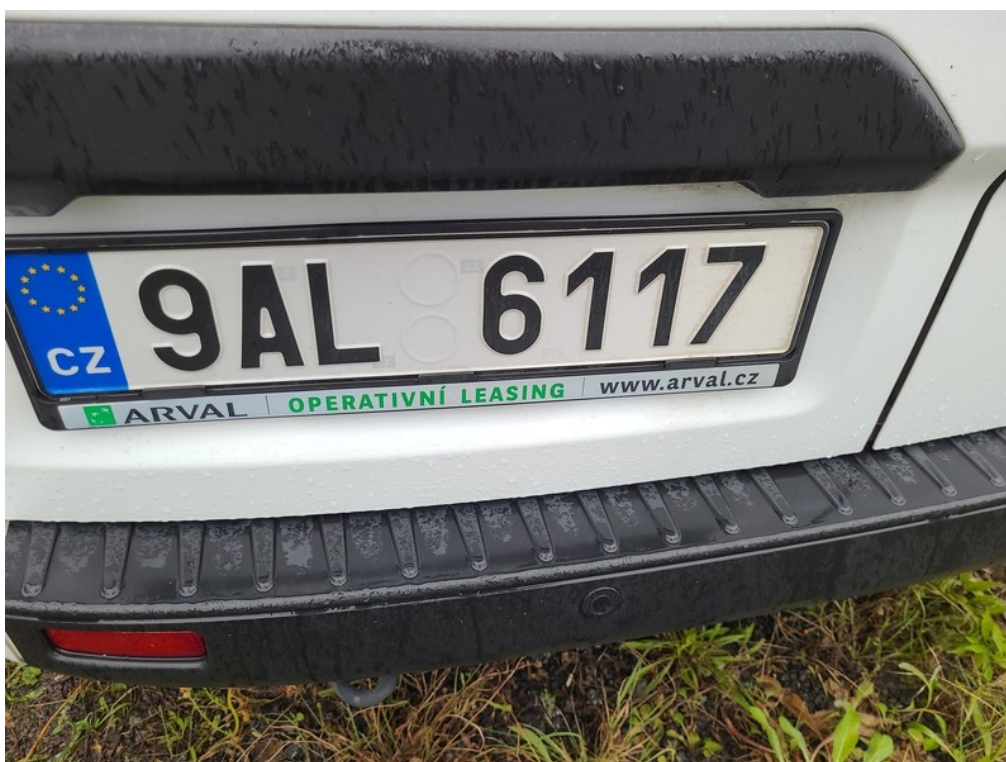
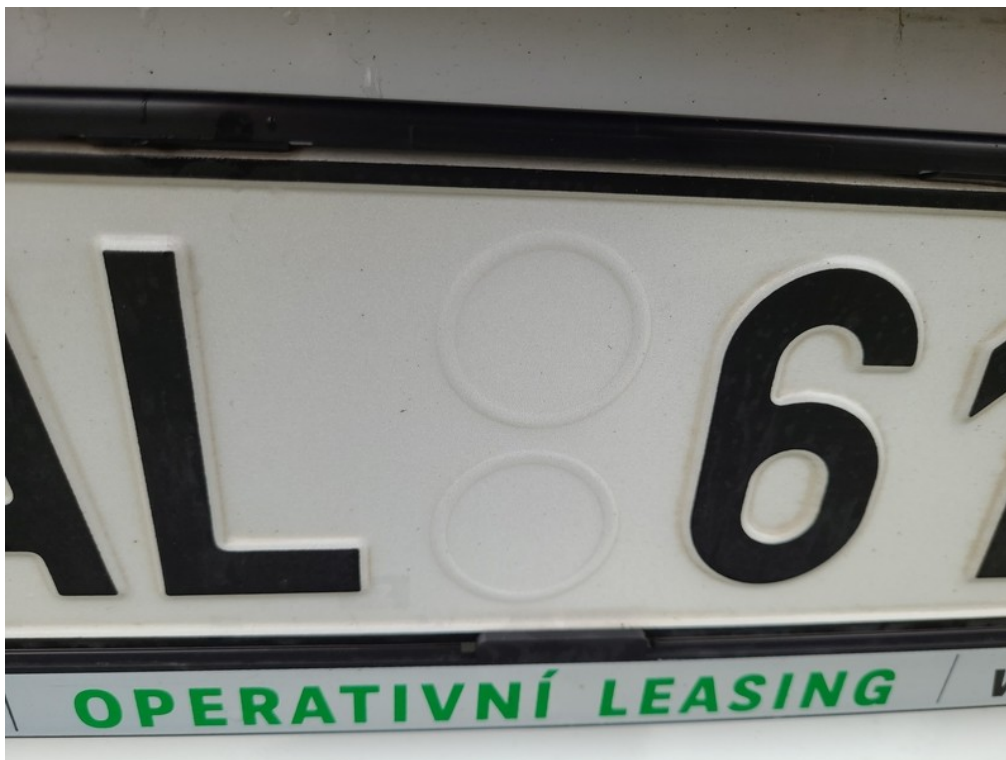
**6 STK známka - Chybí**  
Umístění:

Poznámka: Nelze ověřit platnost  
STK

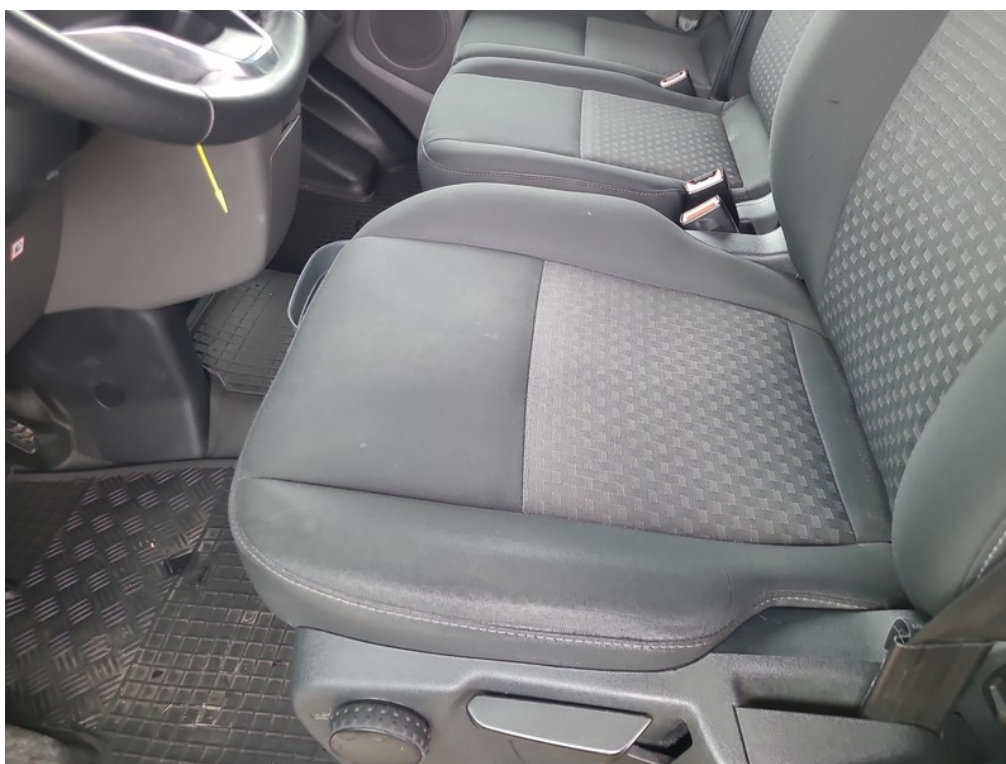
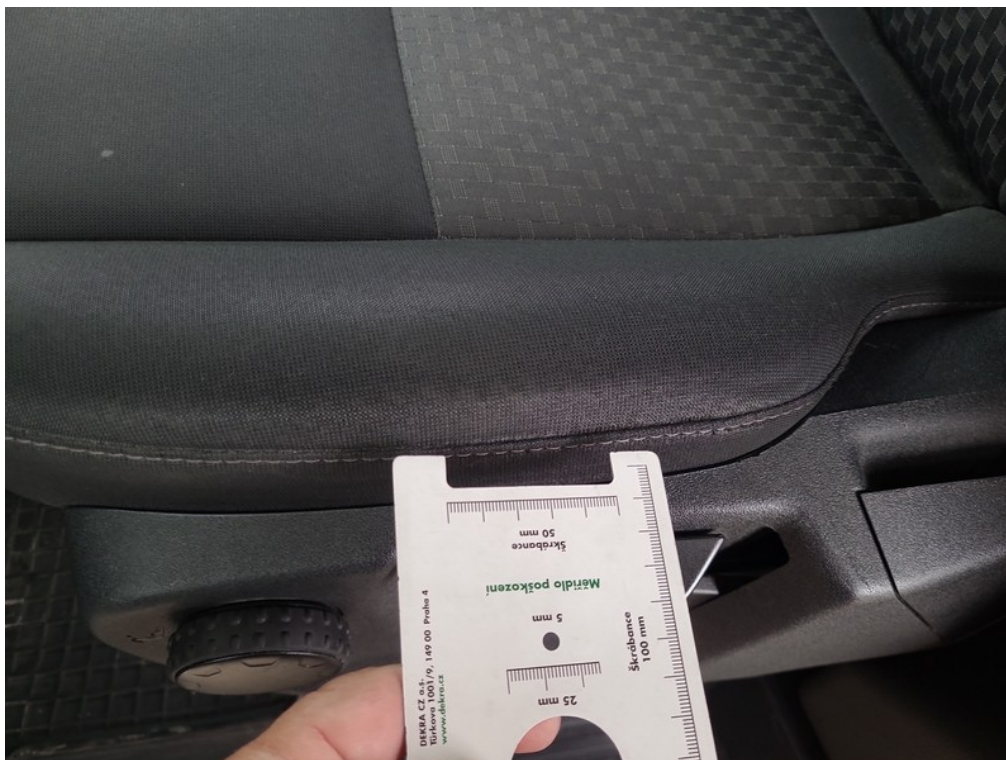
**7 Potah sedáku sedadla řidiče - Opotřebení**  
Umístění: Interiér (vnitřní prostor)

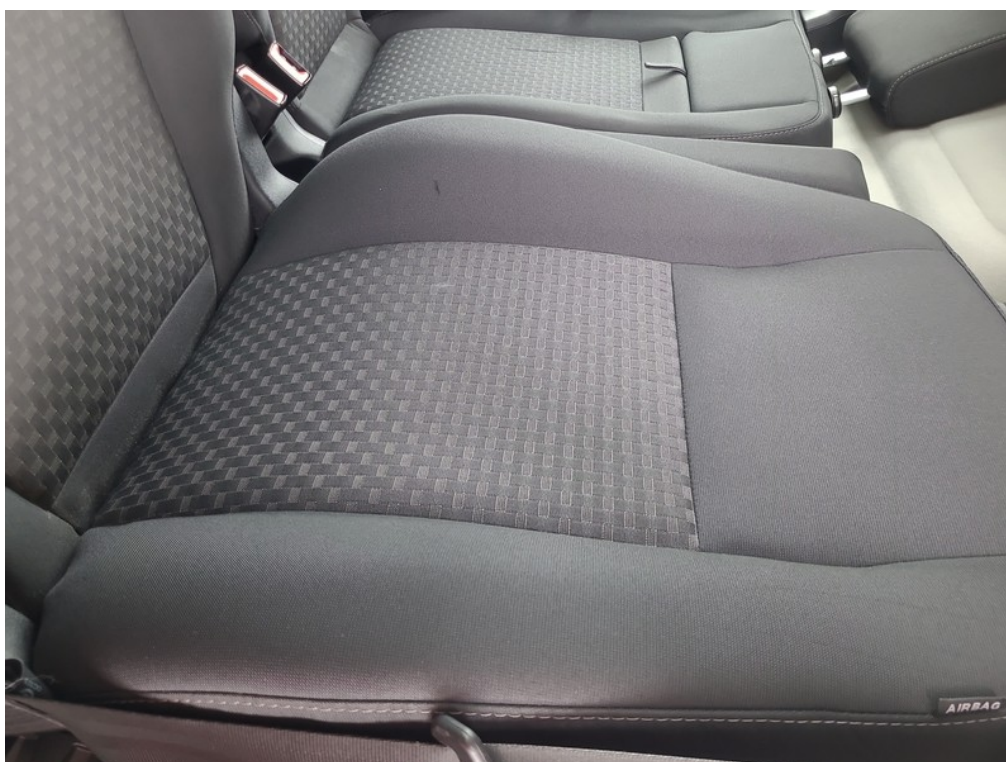
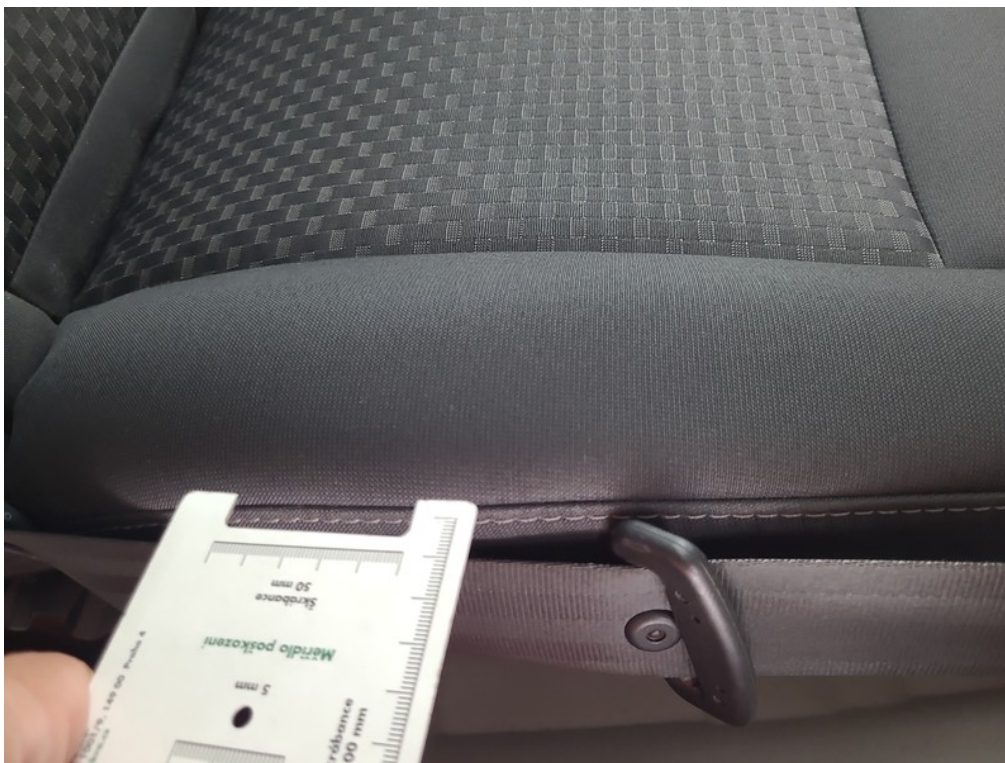
**8 Potah opěradla sedadla řidiče - Opatření**  
Umístění: Interiér (vnitřní prostor)

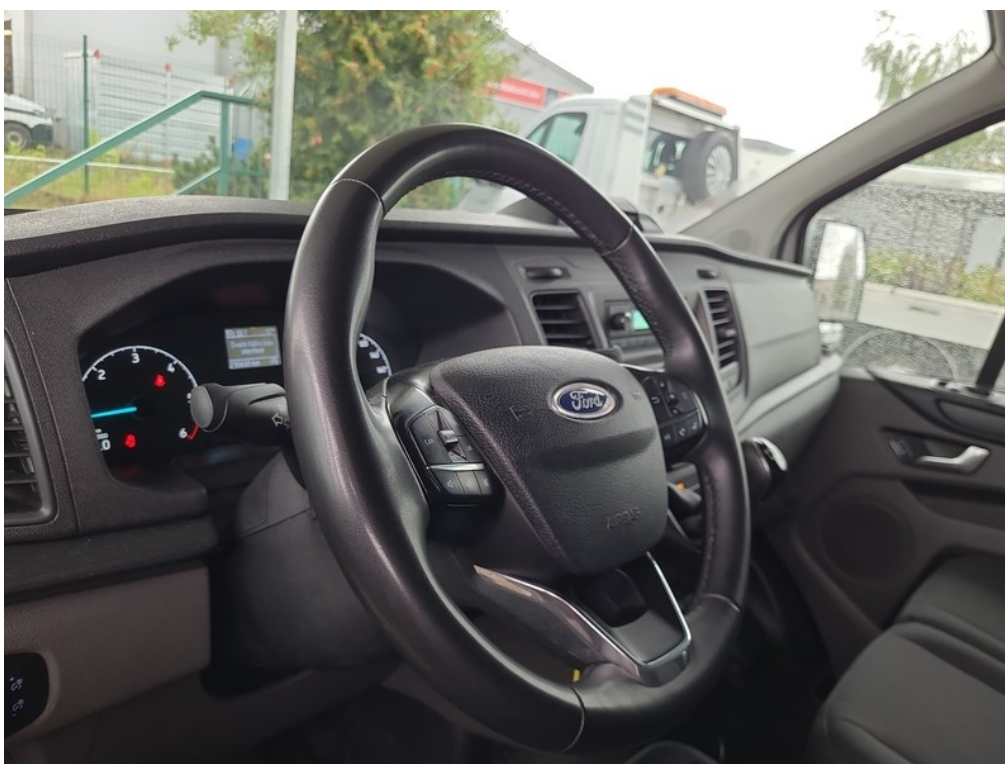
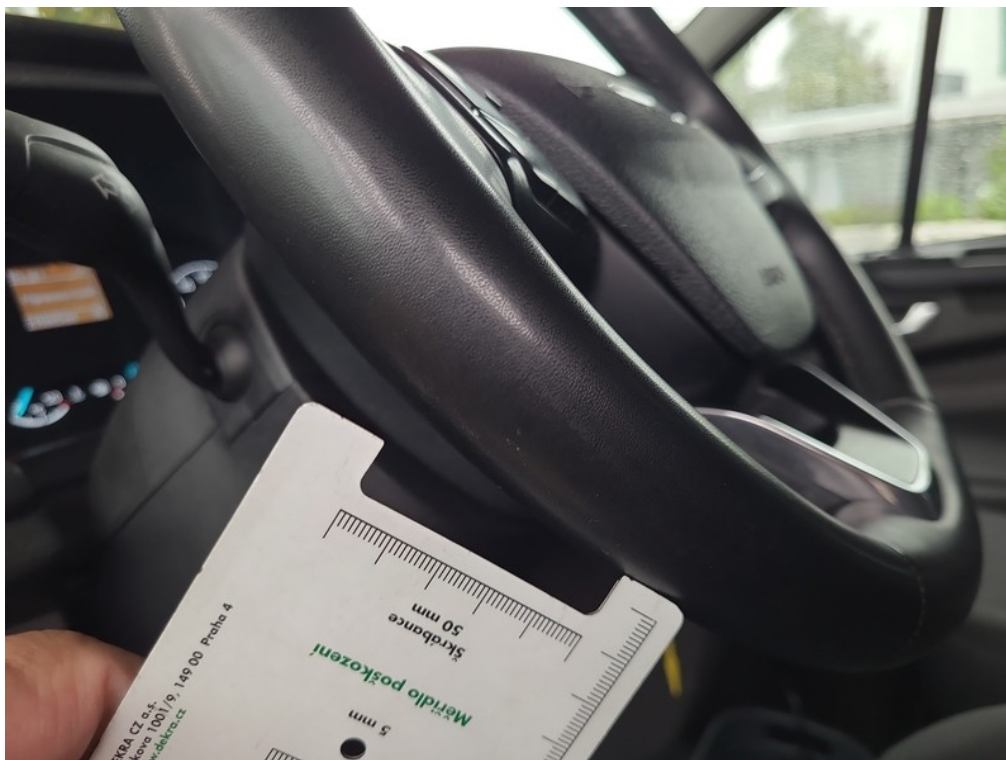
**9 Volant - Opatření**  
Umístění:

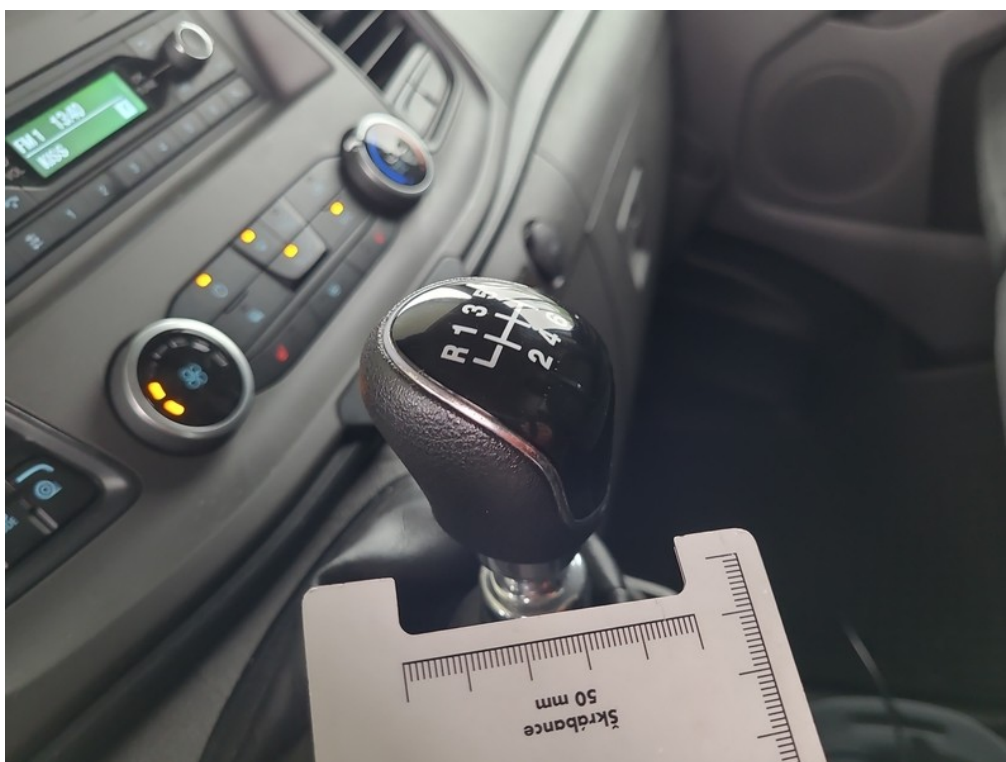
10 **Řadící páka - Opatření**  
Umístění:

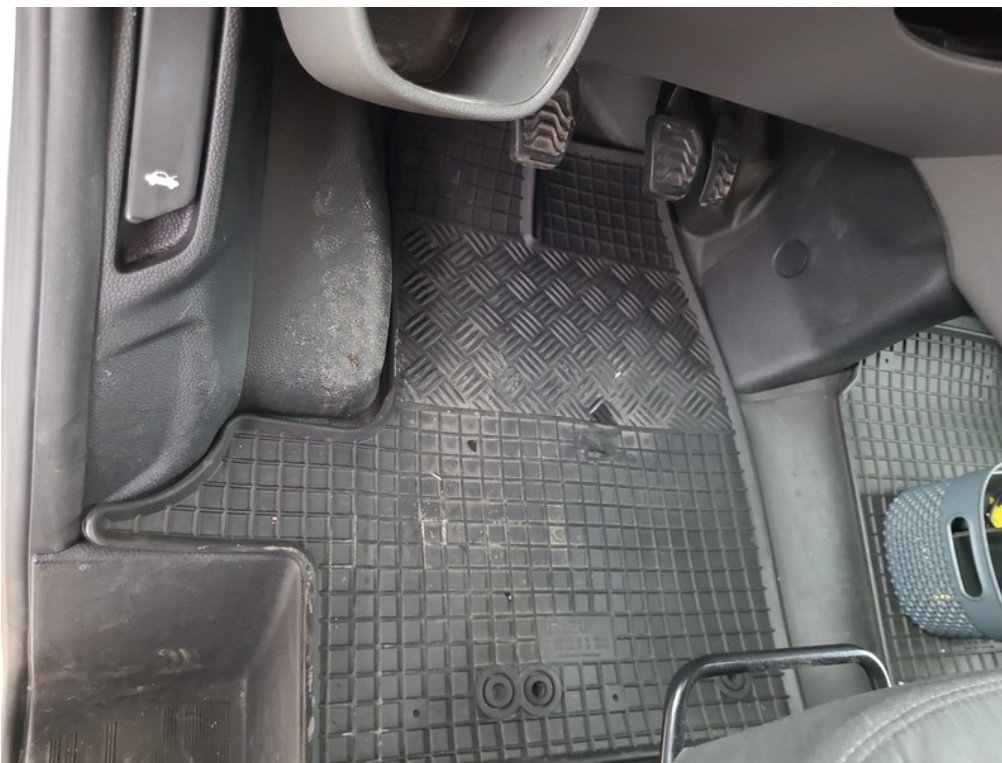
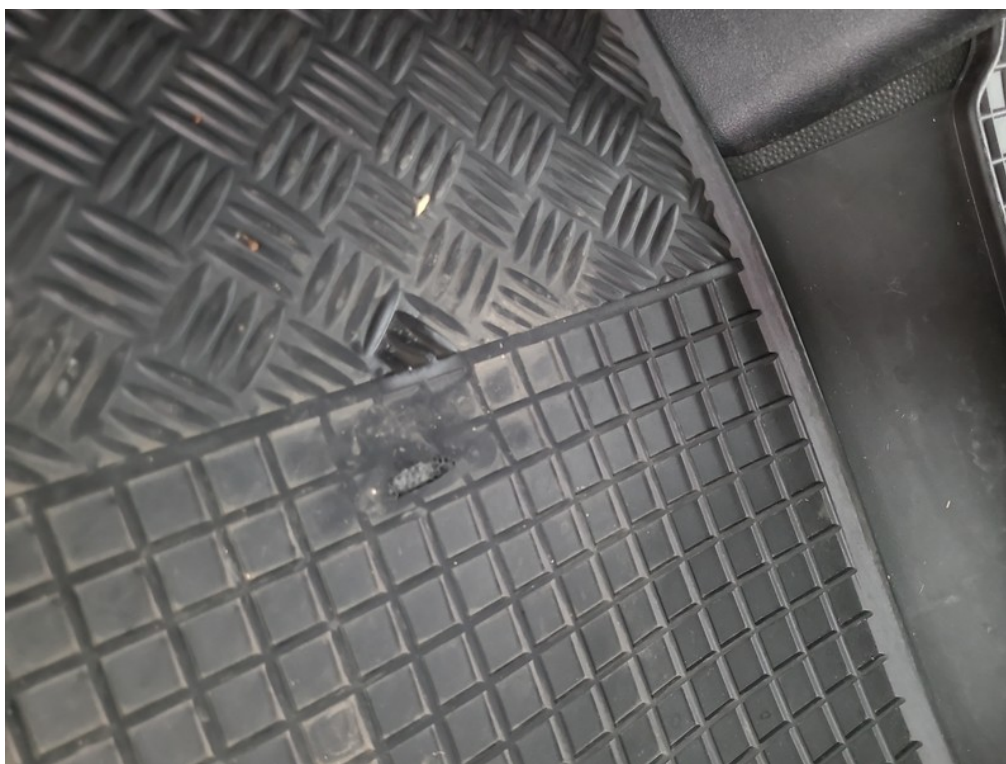
**11** **Přídavný koberec LP - Opotřebení**  
Umístění: Interiér (vnitřní prostor)

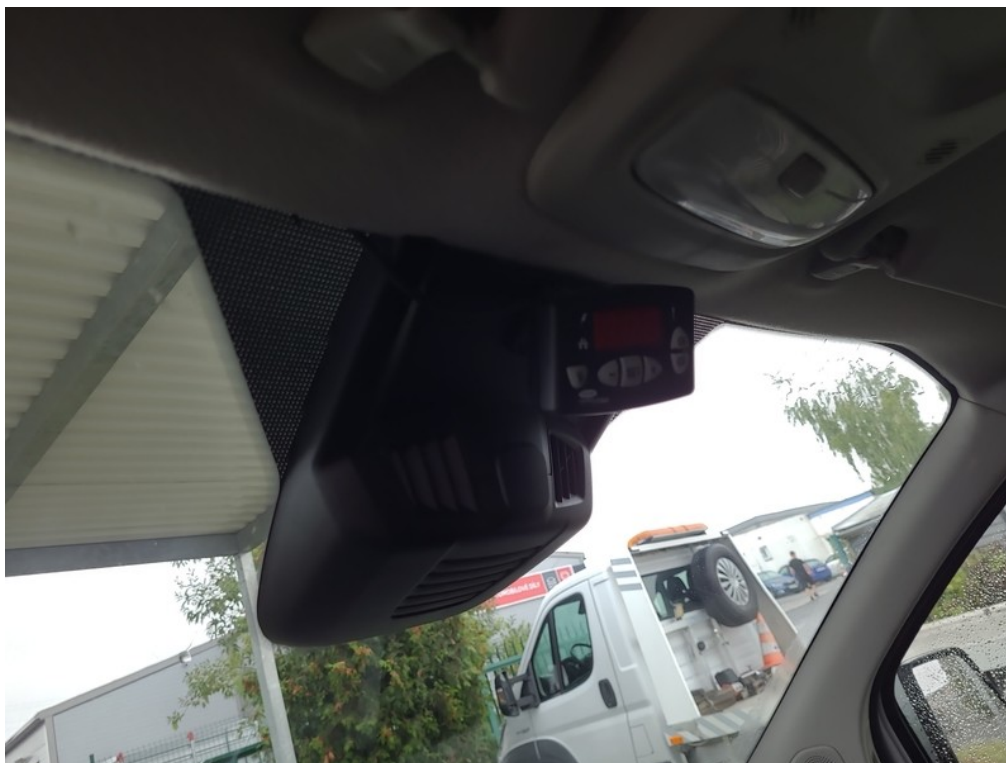
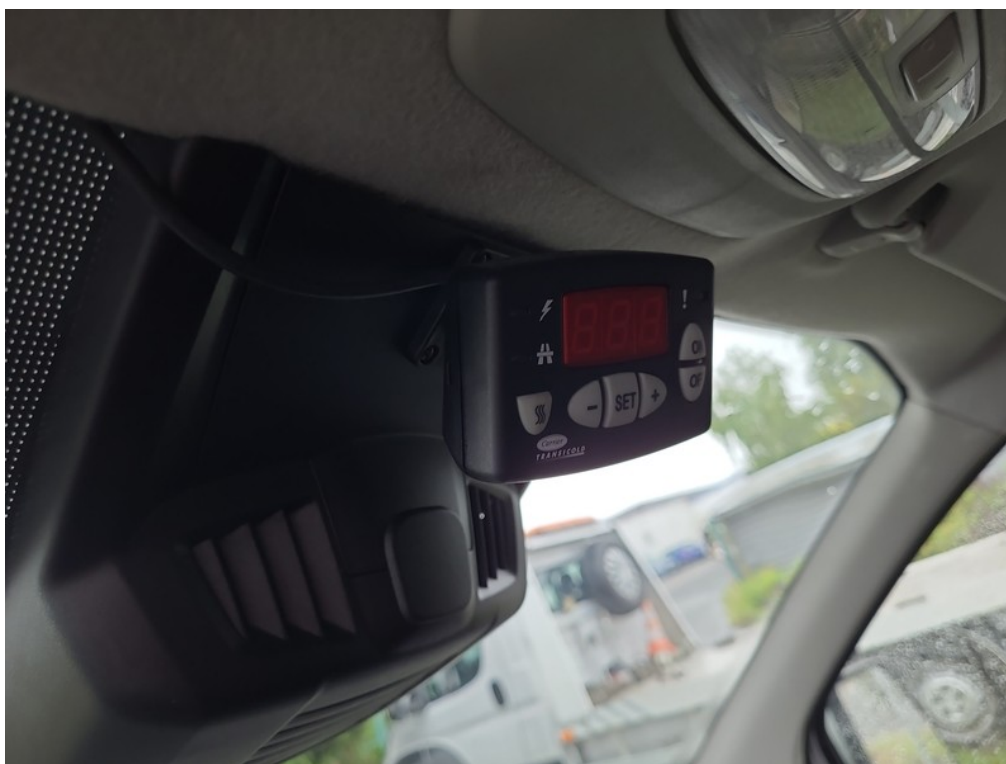
**12** Kryt čelního skla - Nadstandardní prvek  
Umístění: Interiér (vnitřní prostor)

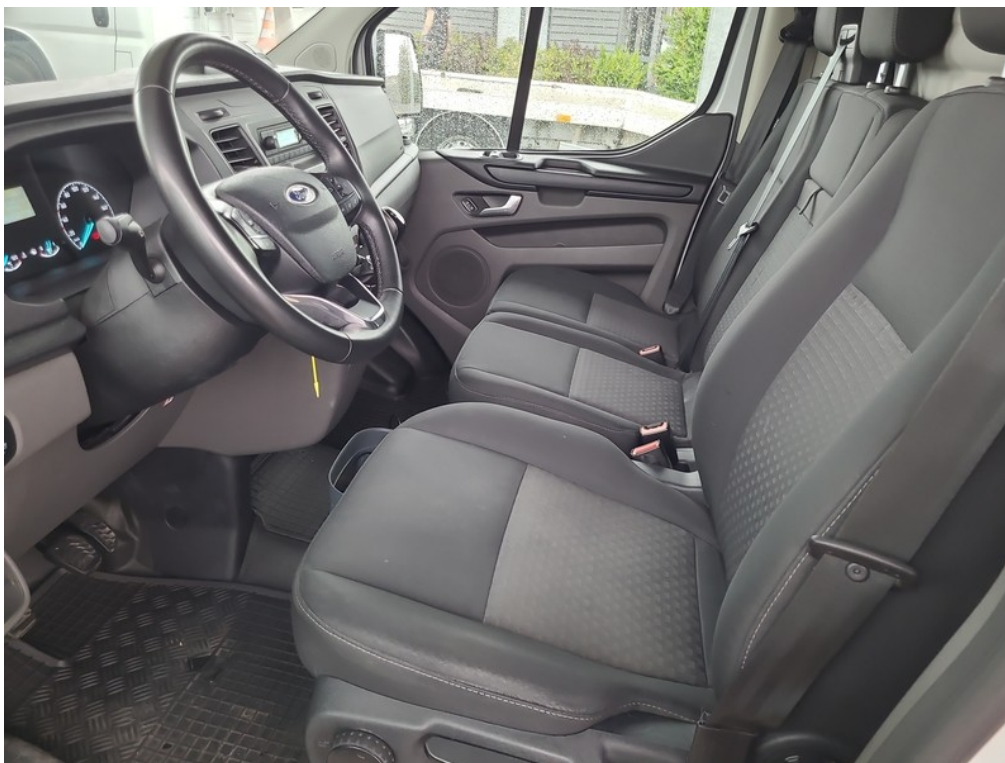
**13** Interiér - Znečištěno  
Umístění:

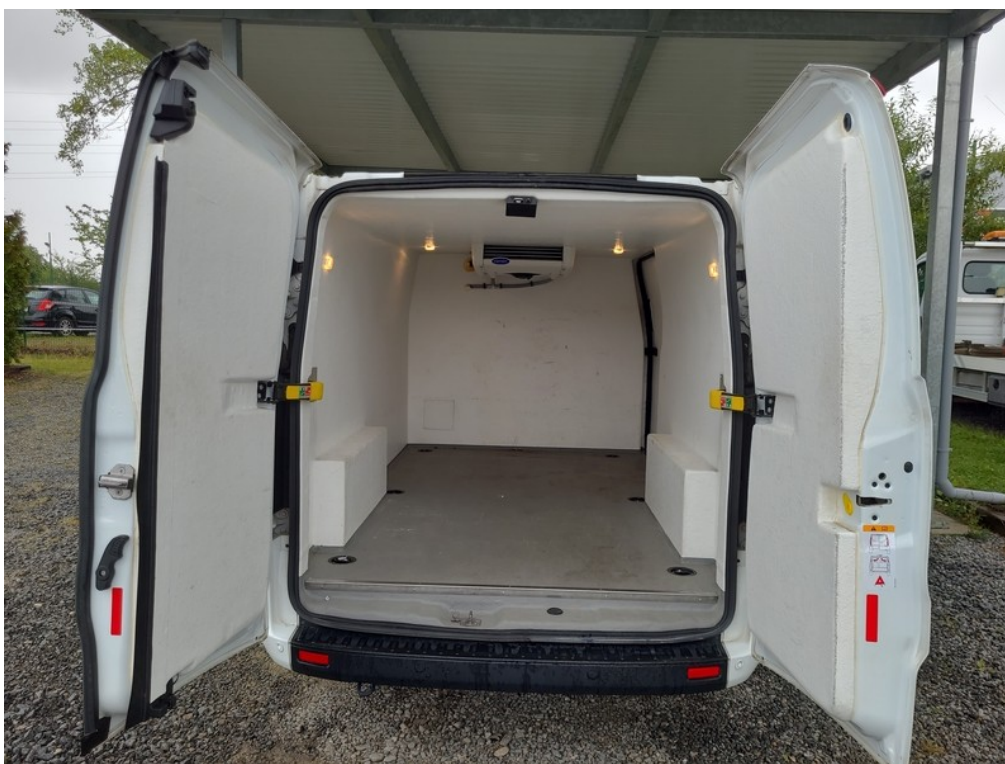
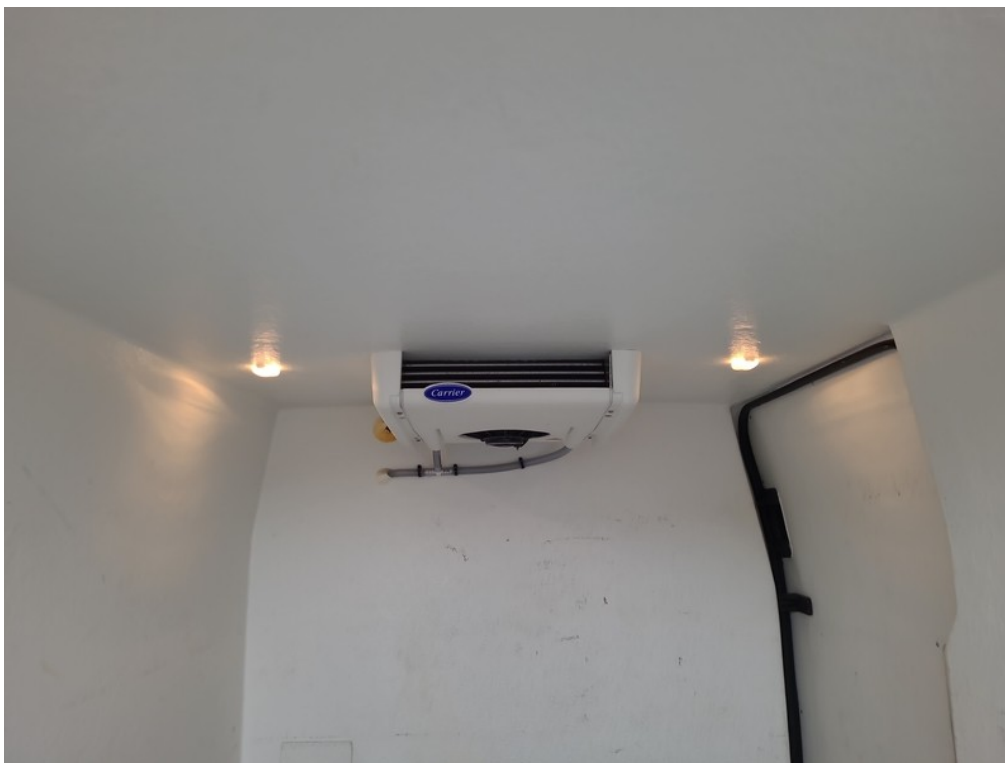
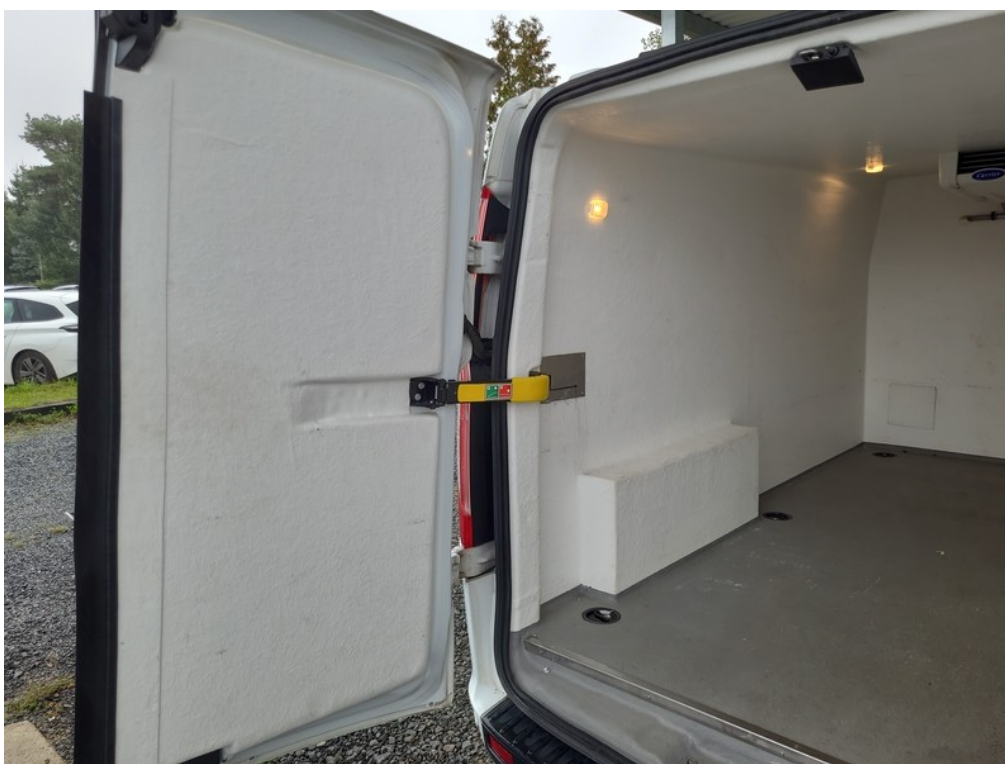
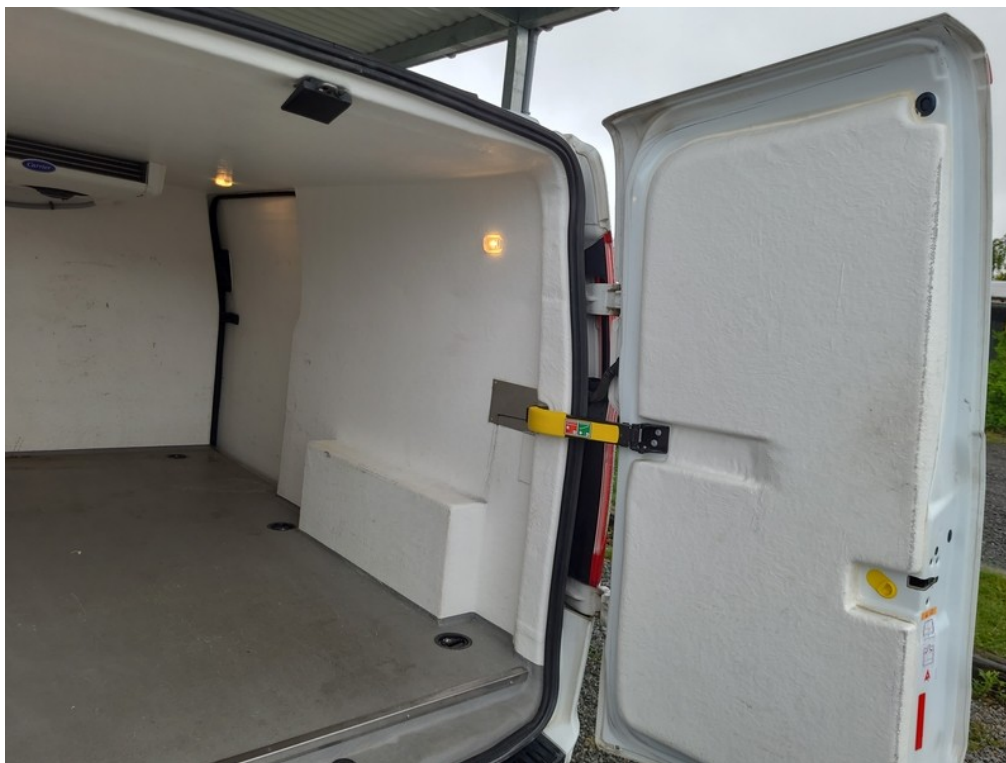
**14** Nákladový prostor - Nadstandardní prvek  
Umístění:

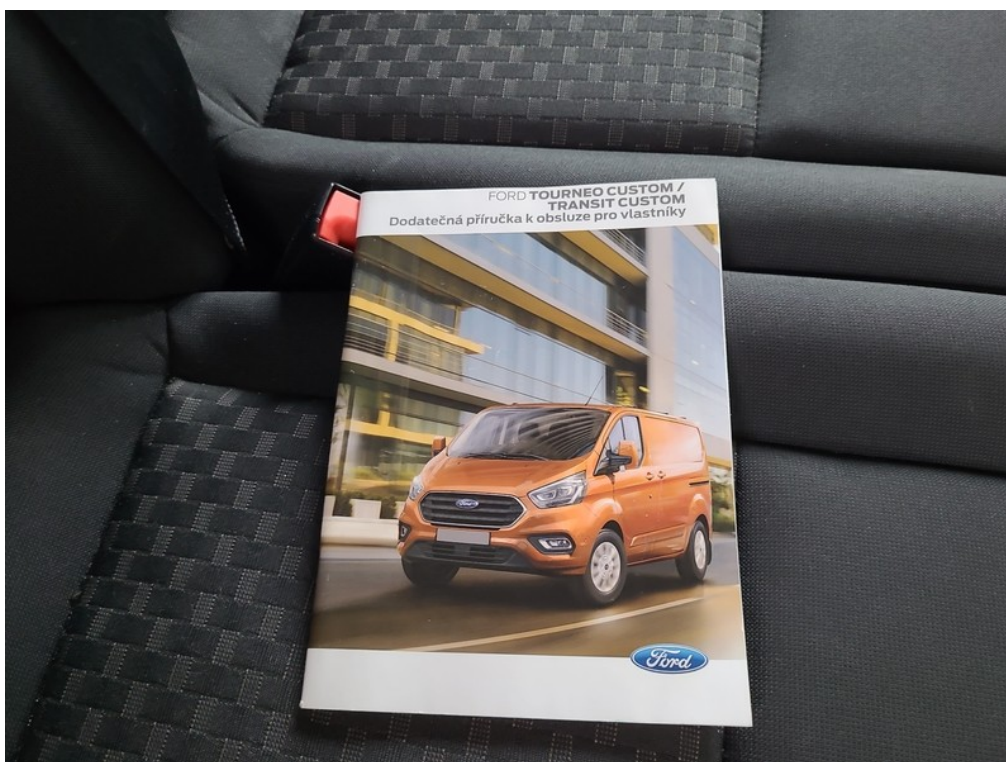
15 **Návod k obsluze vozidla - Chybí**  
Umístění: Ostatní
