**DEKRA CZ a.s.**

**ARVAL CZ s.r.o.**

**ÚDAJE O VOZIDLE**

| RZ: | <b>9AL6117</b> | VIN: | WF0YXXTTGYNP00110 |

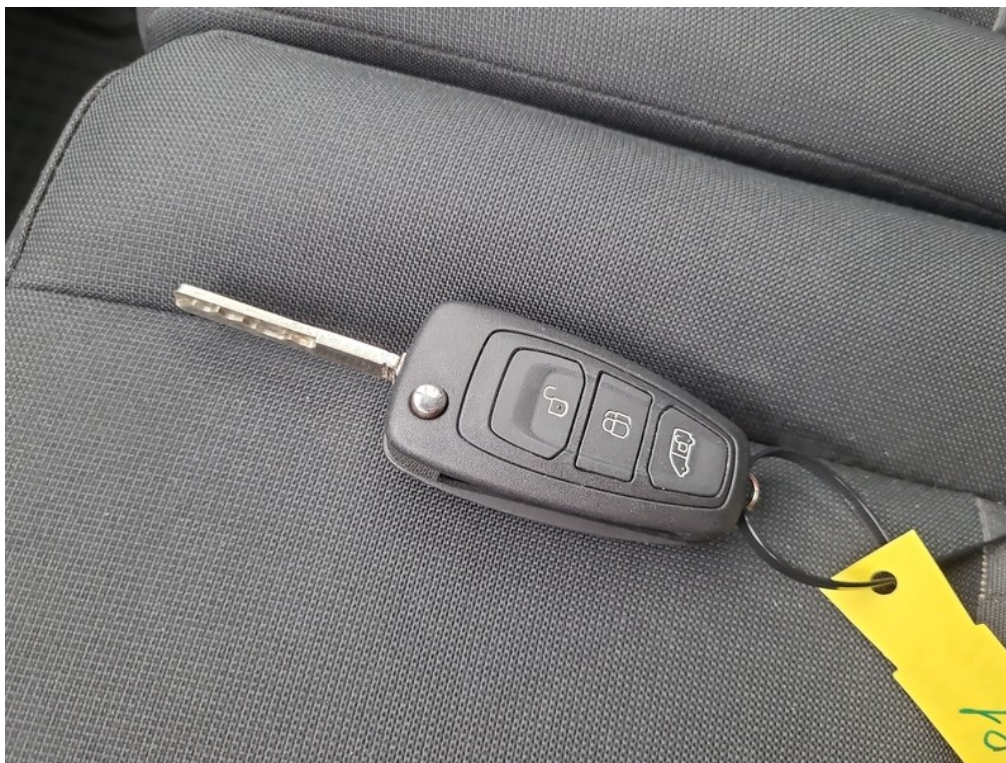
**16** Klíč od vozidla - Chybí  
Umístění:

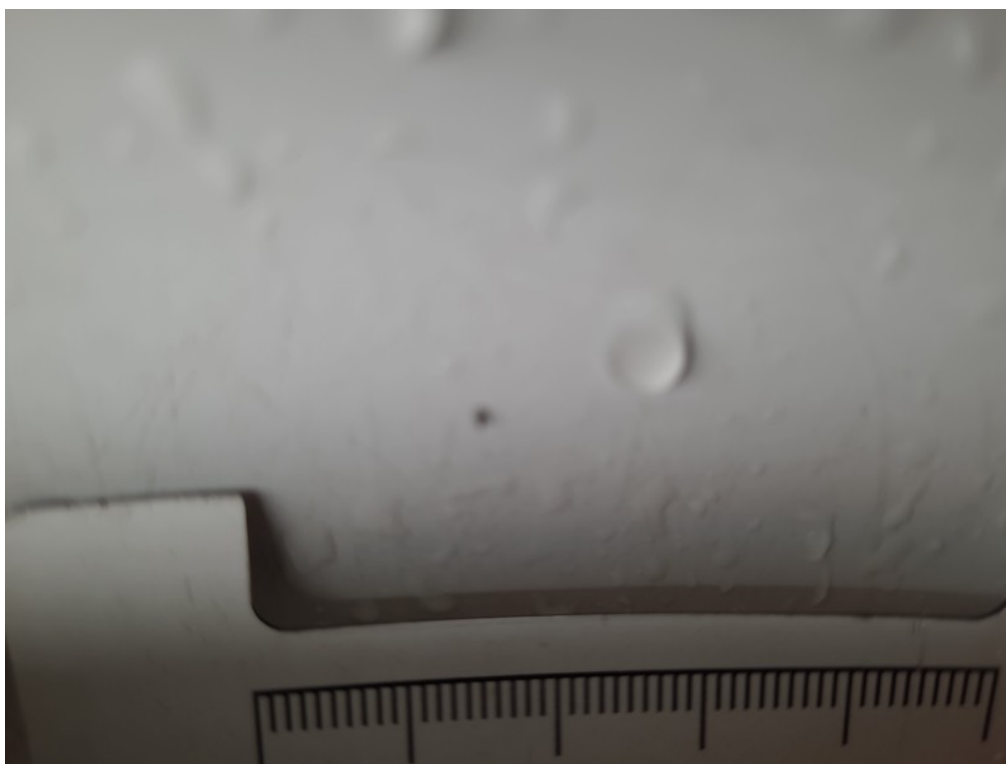
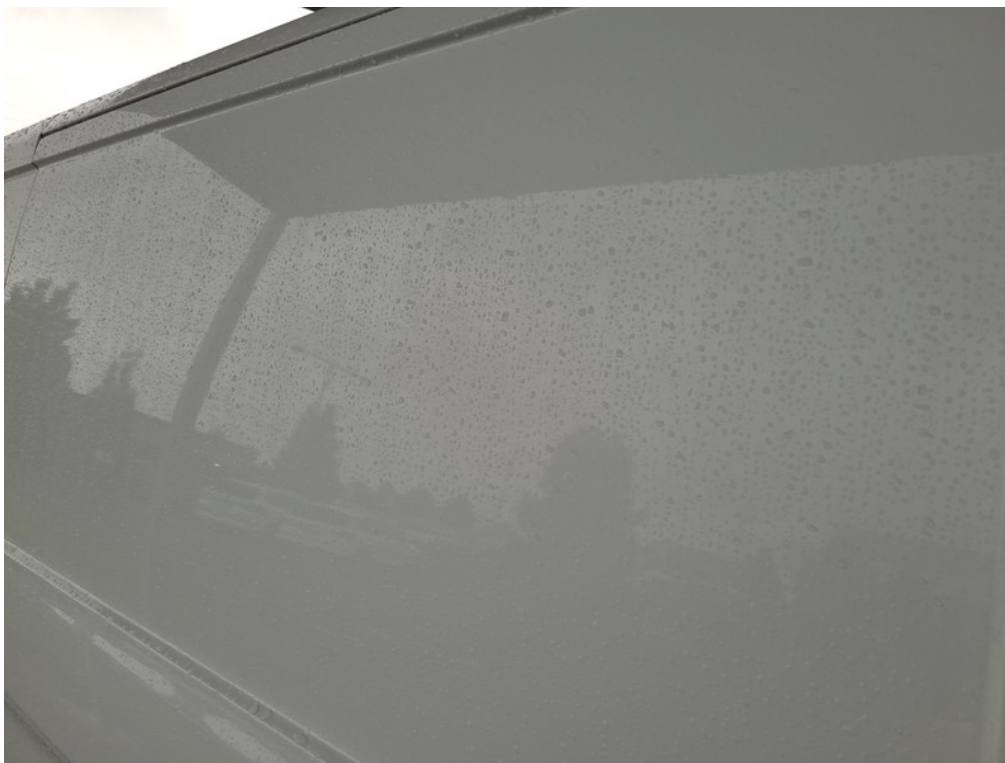
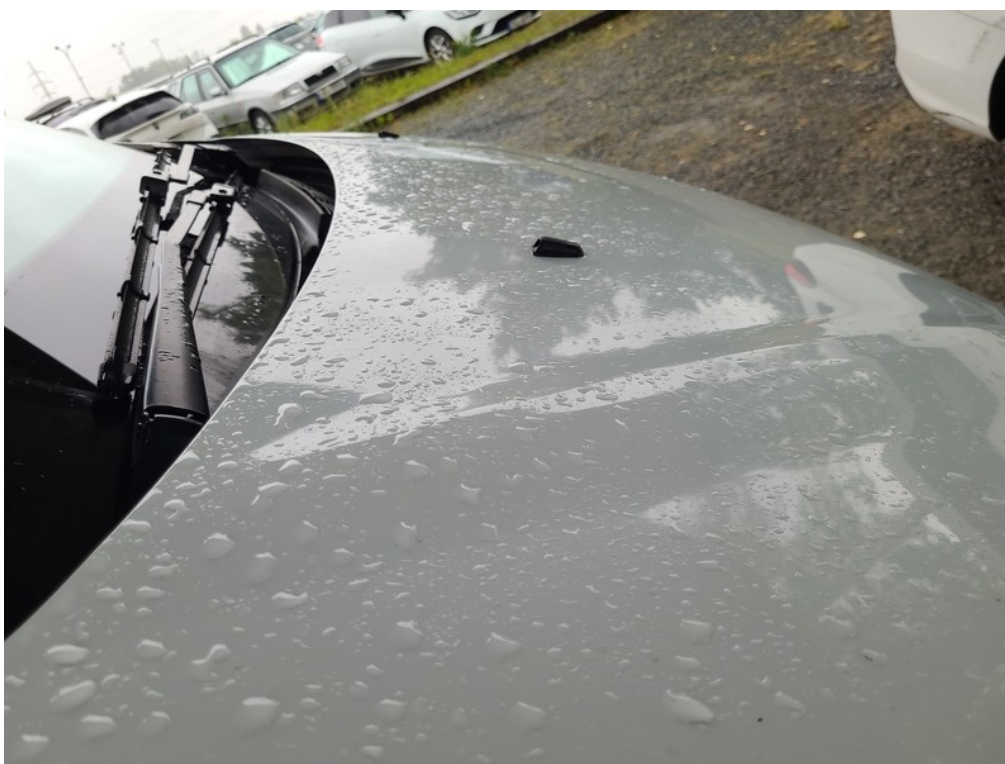
**17** Celková plocha karoserie - Škrábance  
Umístění:

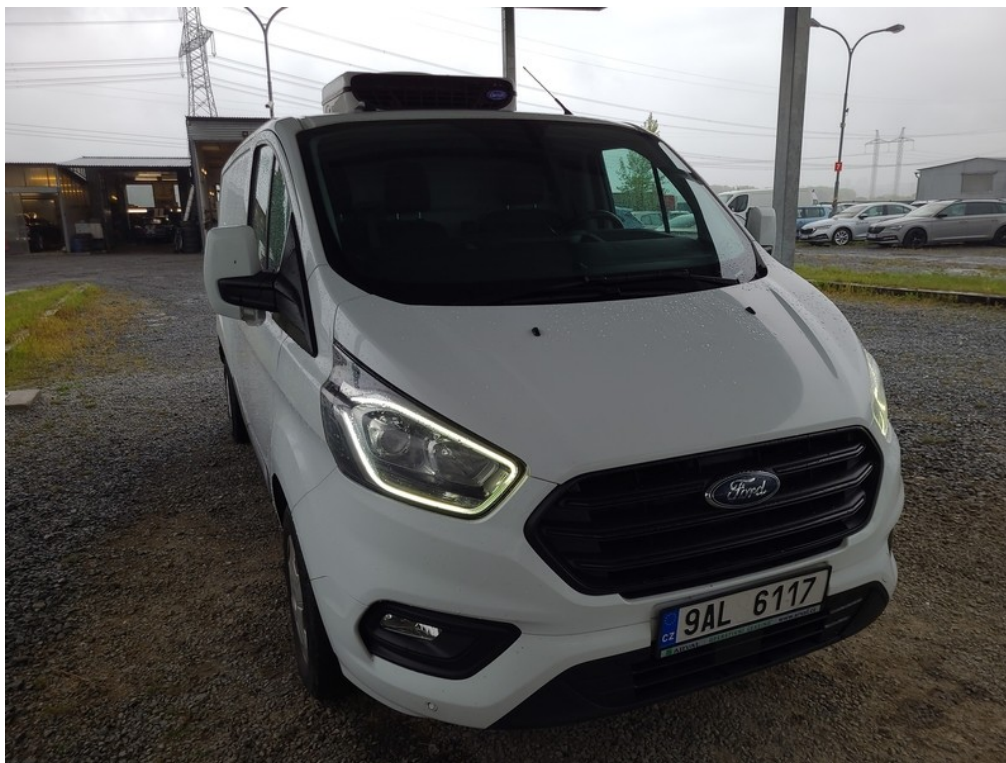
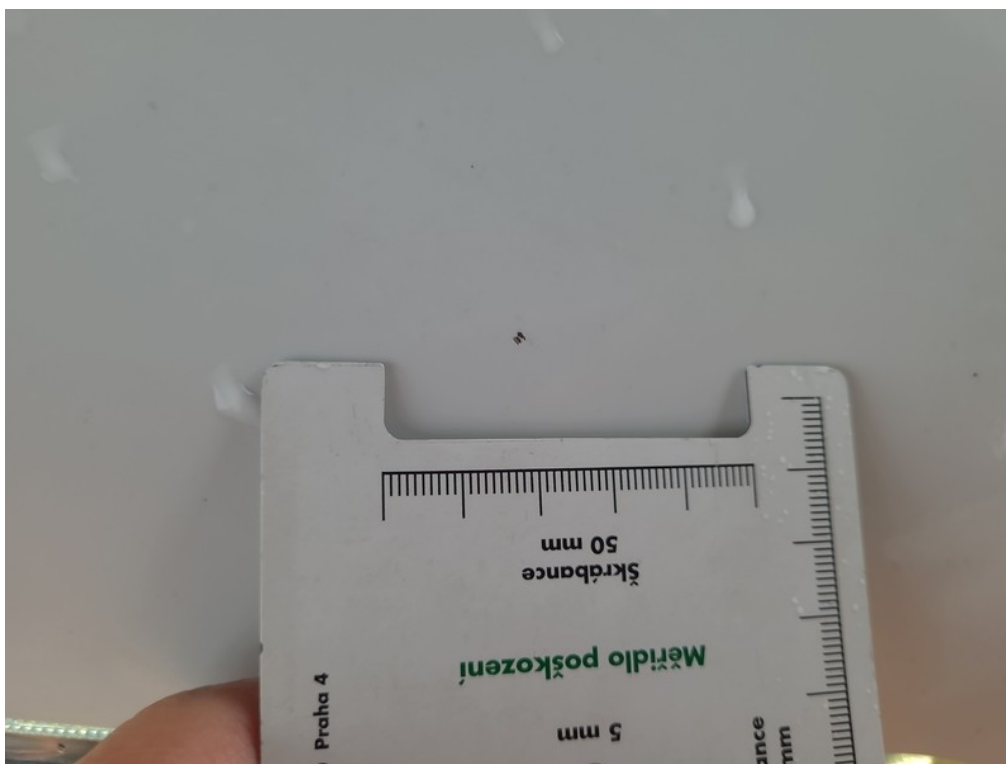
**18** Přední část vozidla - Poškození od odletujícího kamení  
Umístění: Ostatní
