**TÜV SÜD Auto Partner GmbH**  
Wiesenering 2  
04159 Leipzig

Besichtigungsdatum: 12.05.2025  
**Protokollnummer:** 39671458  
Erstellt durch: Raphael Schulz  
Besichtigt durch: Raphael Schulz

**WMWSR310X0TN94171**

## Zustandsbericht

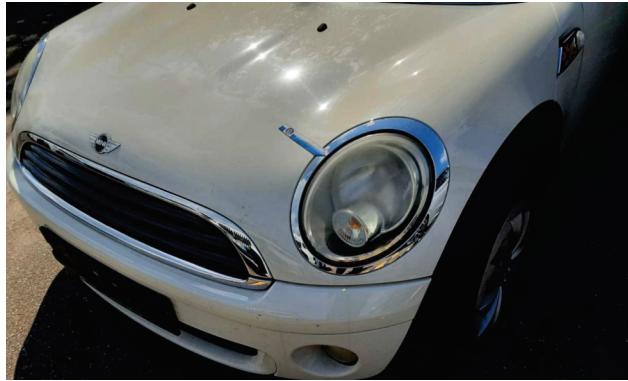
**Beschädigung #1:** Scheinwerfer: Scheinwerfer links - unzulässig - erneuern

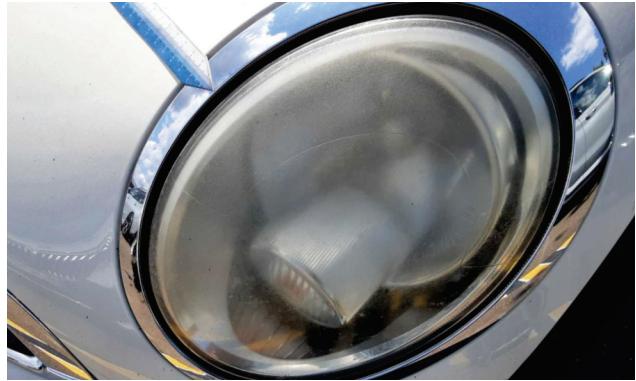
**Beschädigung #1:** Scheinwerfer: Scheinwerfer links - unzulässig - erneuern

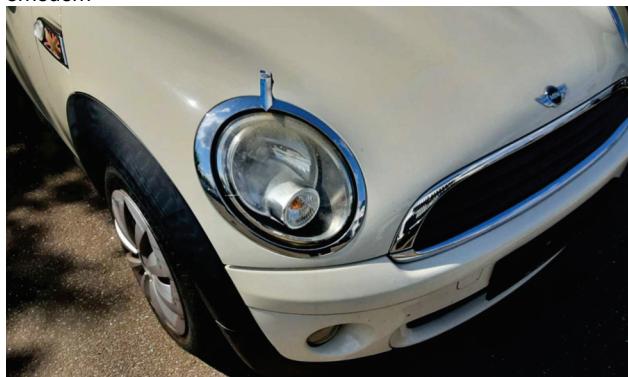
**Beschädigung #2:** Scheinwerfer: Scheinwerfer rechts - unzulässig - erneuern

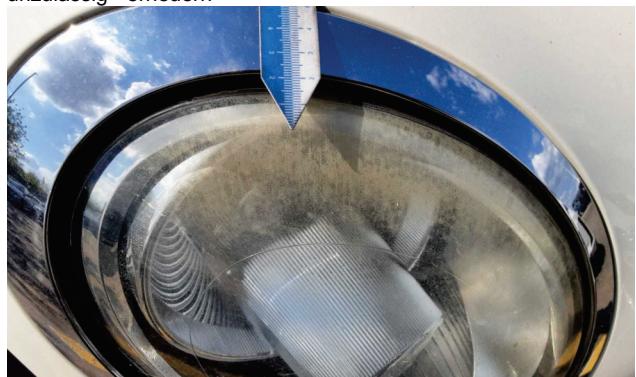
**Beschädigung #2:** Scheinwerfer: Scheinwerfer rechts - unzulässig - erneuern

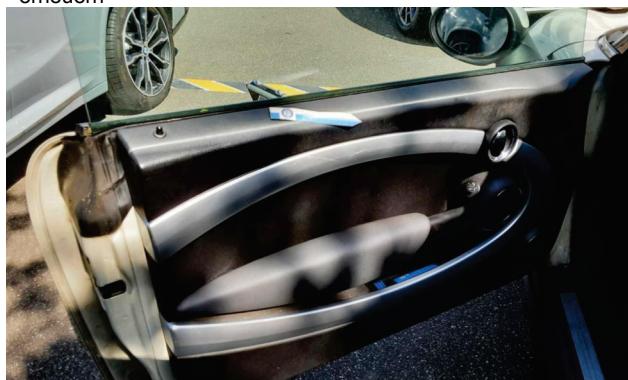
**Beschädigung #3:** Verkleidungen/Abdeckungen: Türverkleidung vorn rechts - verkratzt / verschürft - Smart Repair

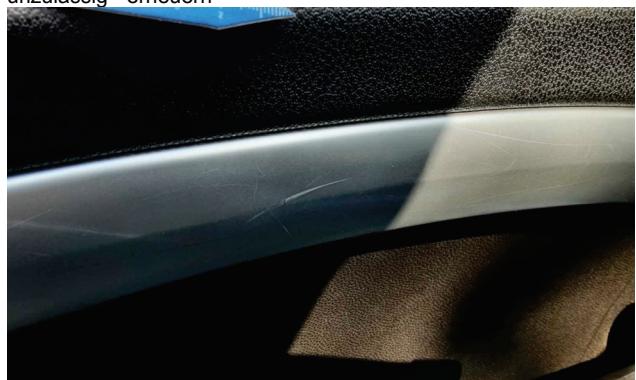
**Beschädigung #3:** Verkleidungen/Abdeckungen: Türverkleidung vorn rechts - verkratzt / verschürft - Smart Repair

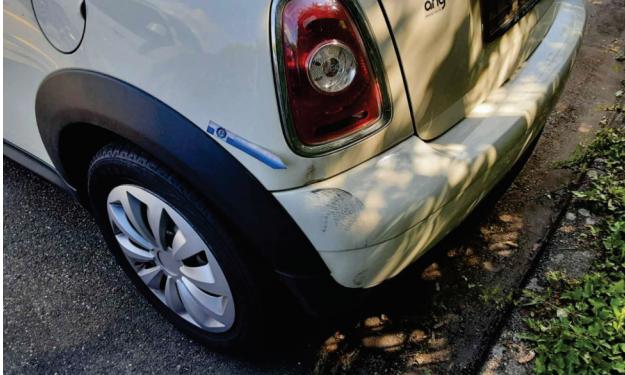
**Beschädigung #4:** Seitenwand links: Seitenwand - Delle / Lackschaden - instandsetzen und lackieren

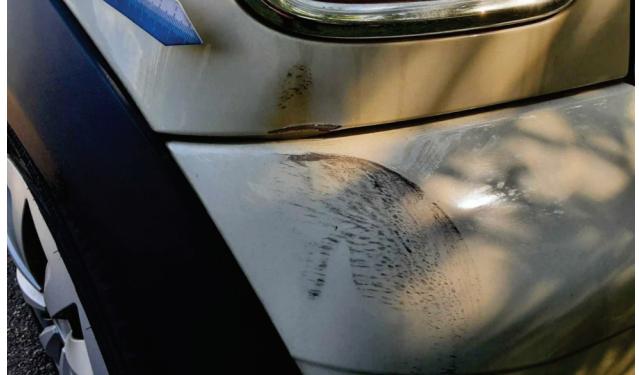
**Beschädigung #4:** Seitenwand links: Seitenwand - Delle / Lackschaden - instandsetzen und lackieren

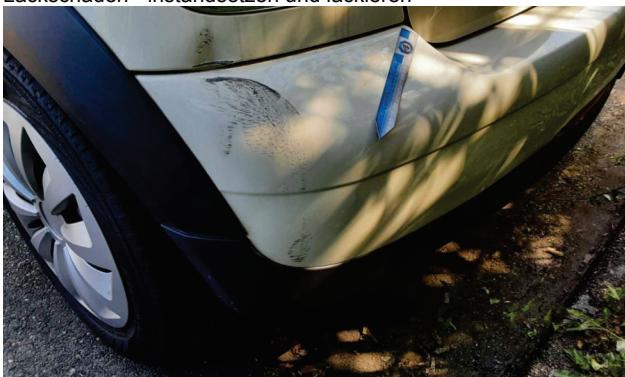
**Beschädigung #5:** Stoßfänger hinten: Stoßfänger hinten - Delle / Lackschaden - erneuern

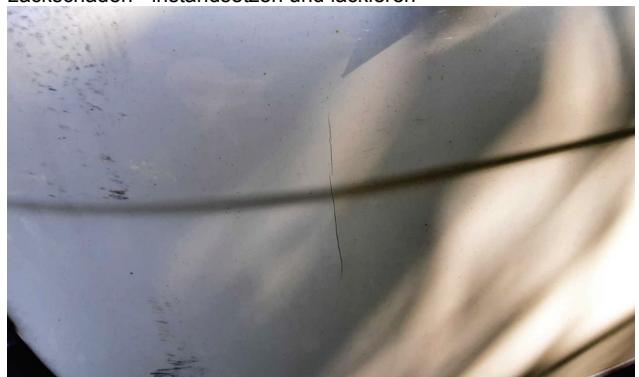
**Beschädigung #5:** Stoßfänger hinten: Stoßfänger hinten - Delle / Lackschaden - erneuern

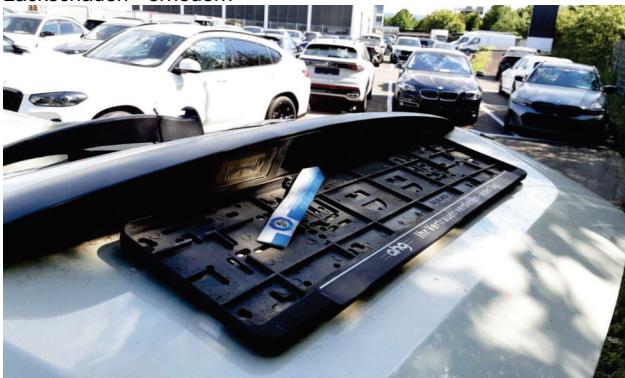
**Beschädigung #6:** Heckklappe/-tür: Griff außen - beschädigt - erneuern

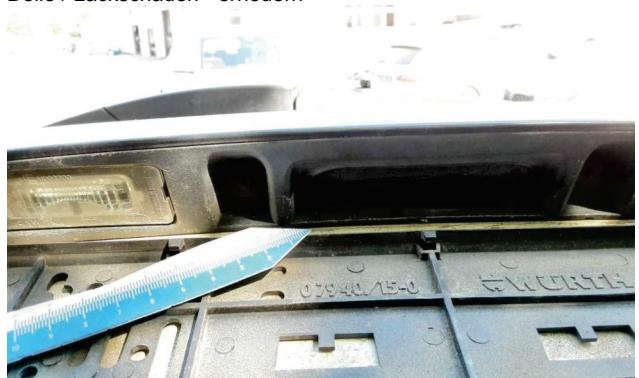
**Beschädigung #6:** Heckklappe/-tür: Griff außen - beschädigt - erneuern

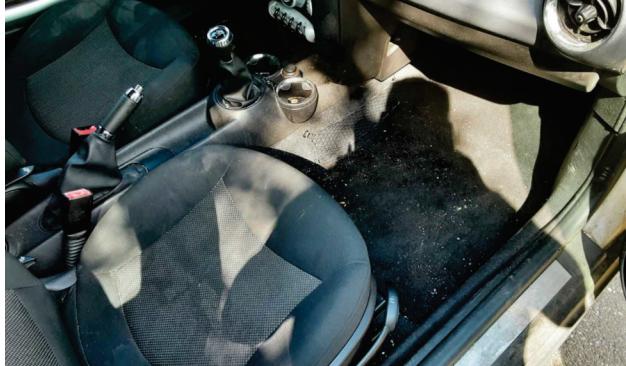
**Beschädigung #7:** Interieur: Innenraum - verschmutzt - aufbereiten

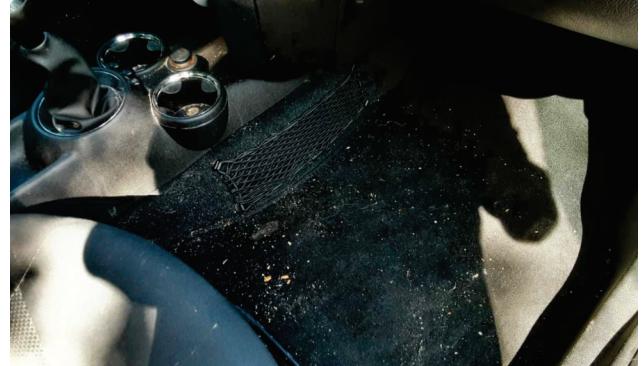
**Beschädigung #7:** Interieur: Innenraum - verschmutzt - aufbereiten

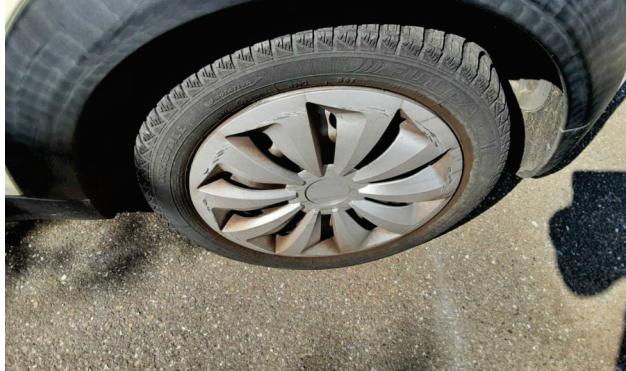
**Beschädigung #8:** Rad/Reifen: Radblende vorn rechts - verkratzt / verschürt - erneuern

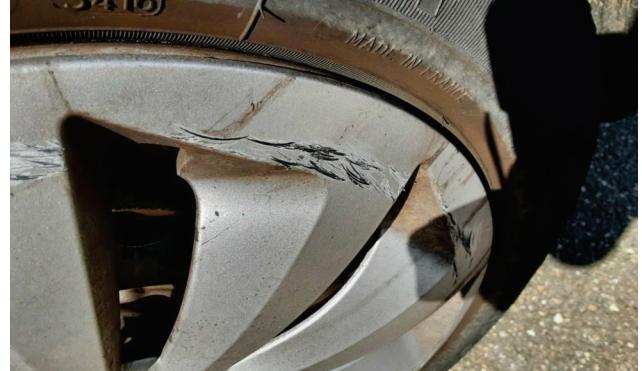
**Beschädigung #8:** Rad/Reifen: Radblende vorn rechts - verkratzt / verschürt - erneuern

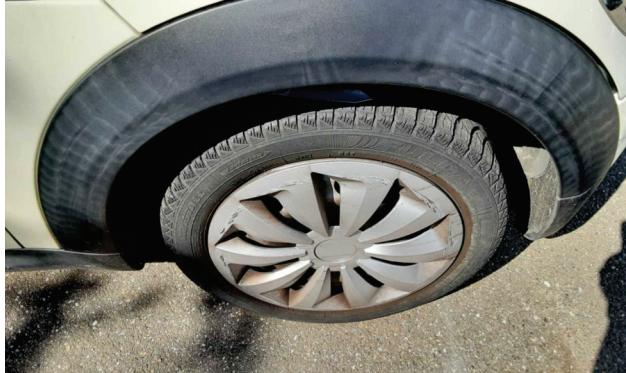
Achse	Reifengröße	Hersteller	Reifentyp	Profiltiefe	Verktgl.	Zul.
1	195/60 R15 77T	Fulda	Winterreifen	0mm - 0mm	i.O.	i.O.
2	195/60 R15 77T	Fulda	Winterreifen	4mm - 4mm	i.O.	i.O.

**Beschädigung #9:** Rad/Reifen: Reifen vorn - verschlissen - erneuern

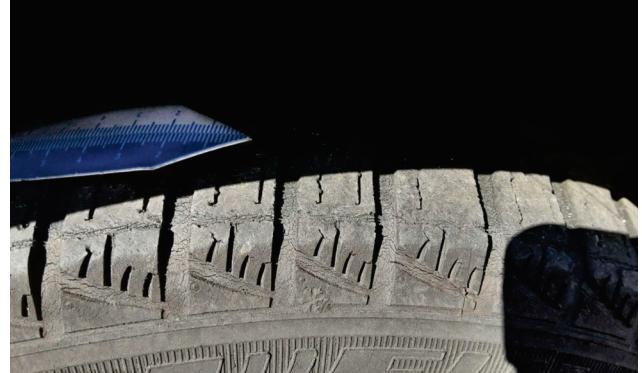
**Beschädigung #9:** Rad/Reifen: Reifen vorn - verschlissen - erneuern

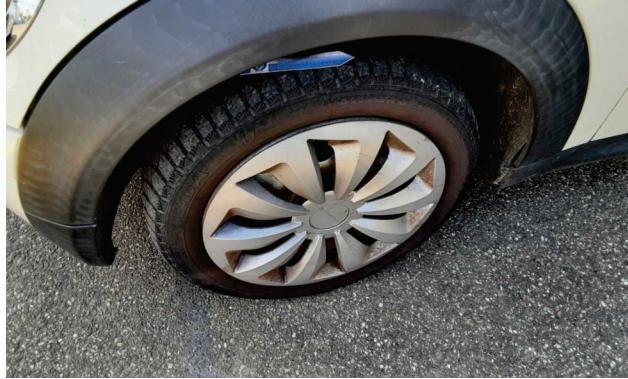
**Beschädigung #9:** Rad/Reifen: Reifen vorn - verschlissen - erneuern

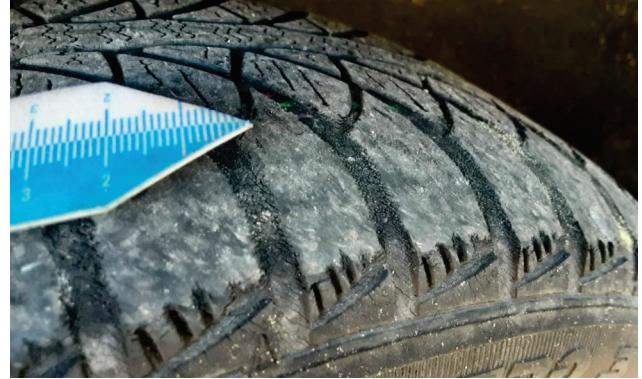
**Beschädigung #9:** Rad/Reifen: Reifen vorn - verschlissen - erneuern

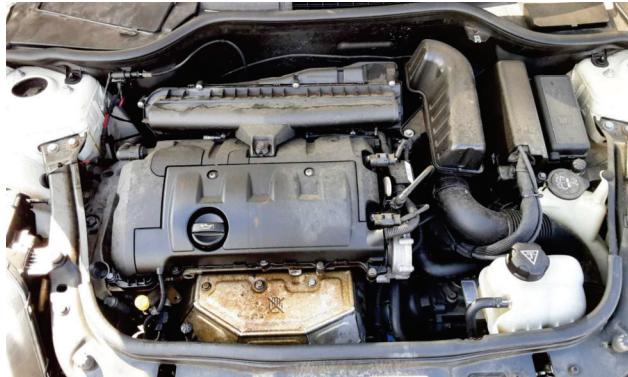
**Beschädigung #10:** Motor: Motor (Motorschaden) - beschädigt
