Inspection Protocol

PORSCHE TAYCAN DIRECT DRIVE/AUTOMATIC, 435HK, 2025

Vehicle information

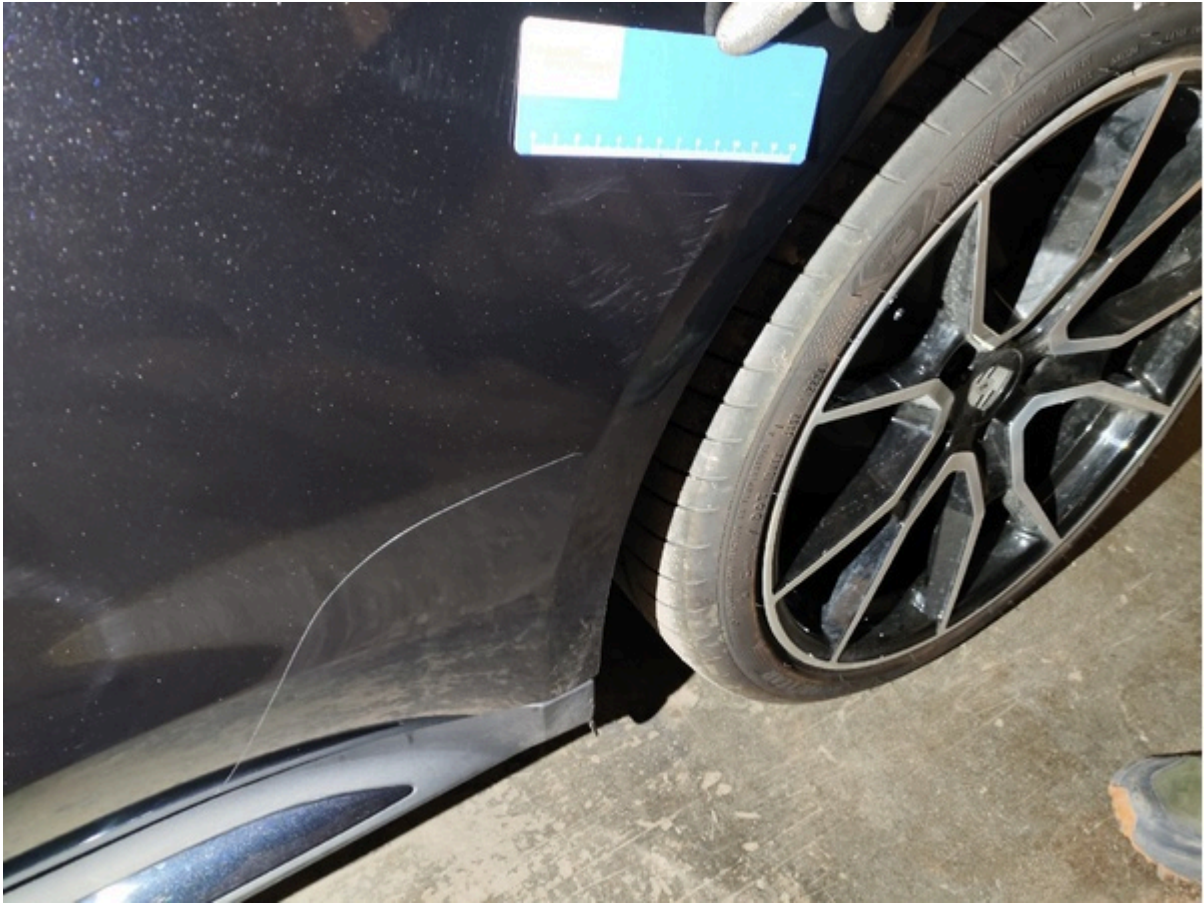
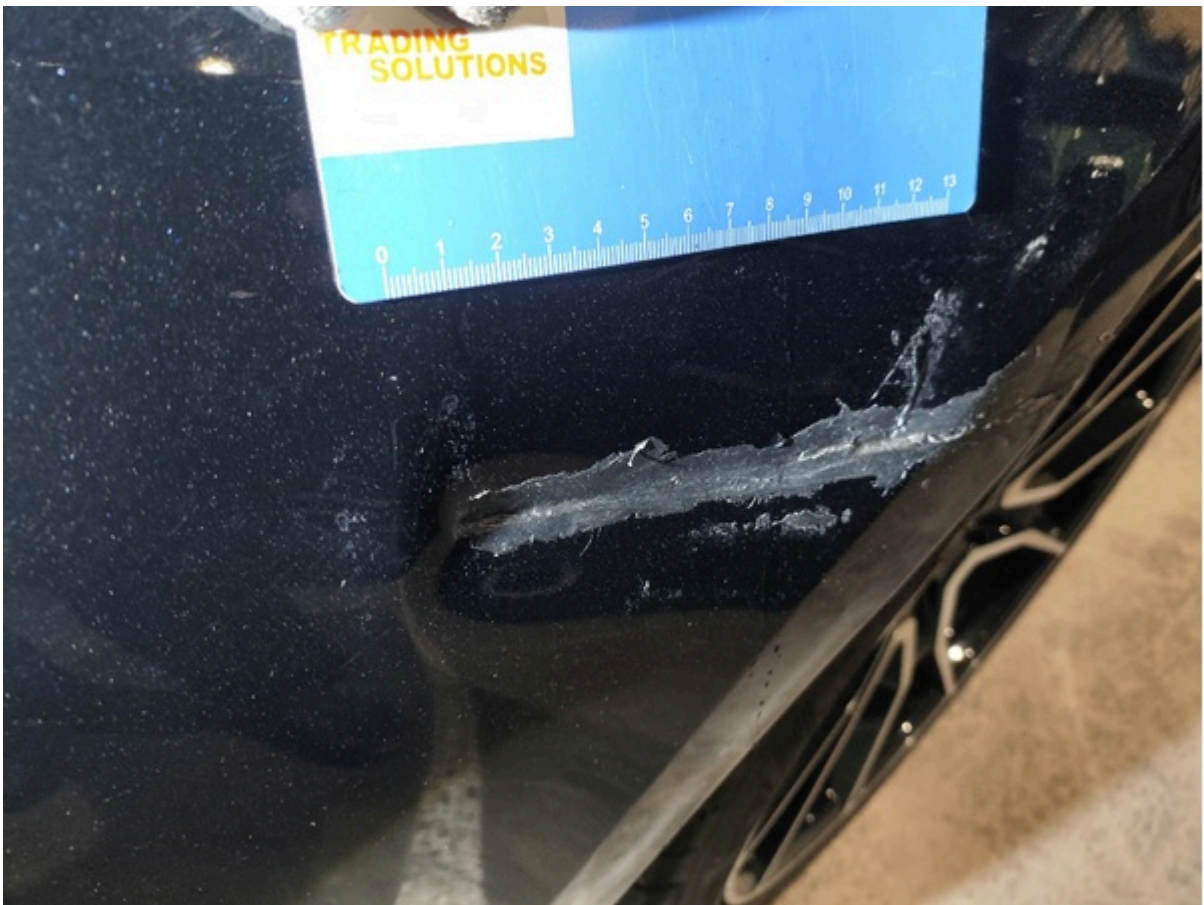
Bakdörr Spot repair Repor 2 000 kr

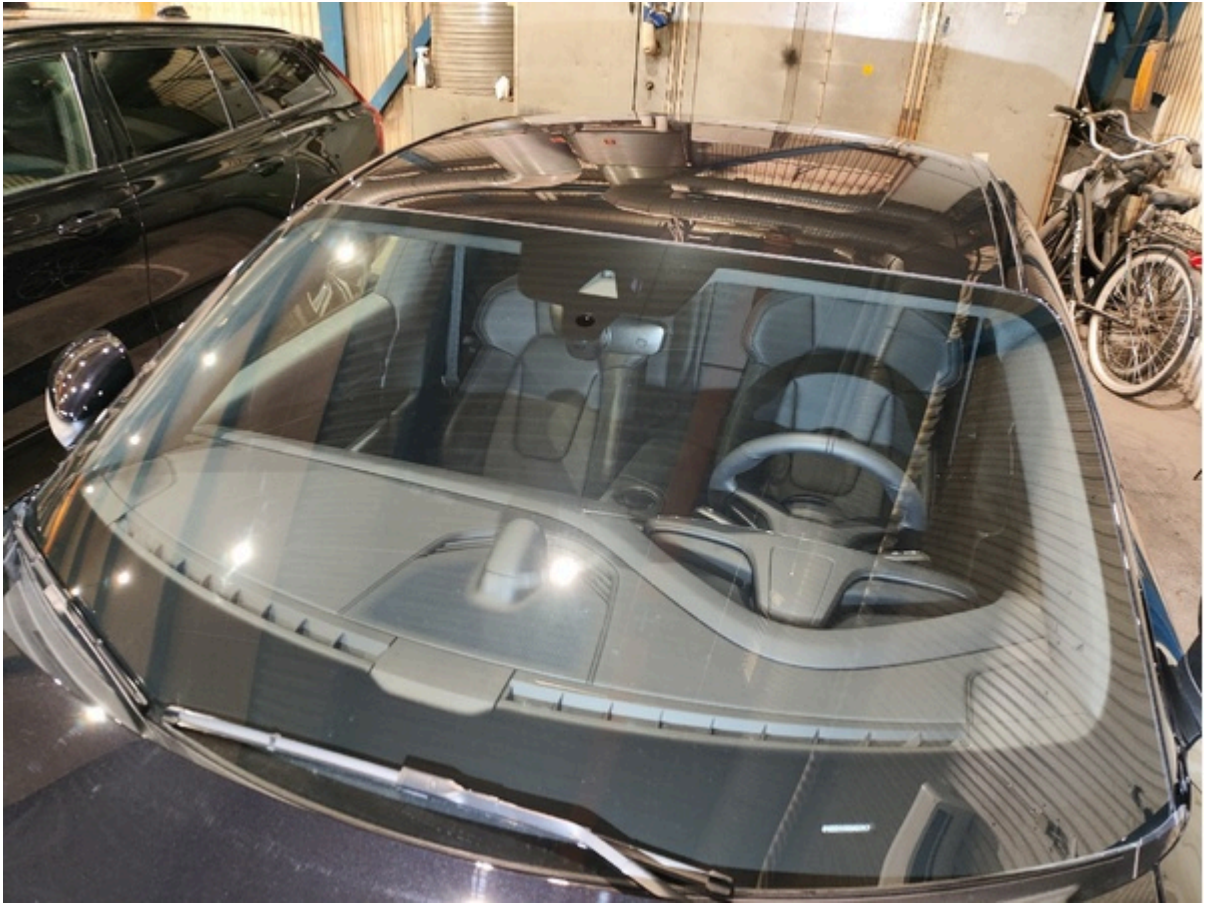
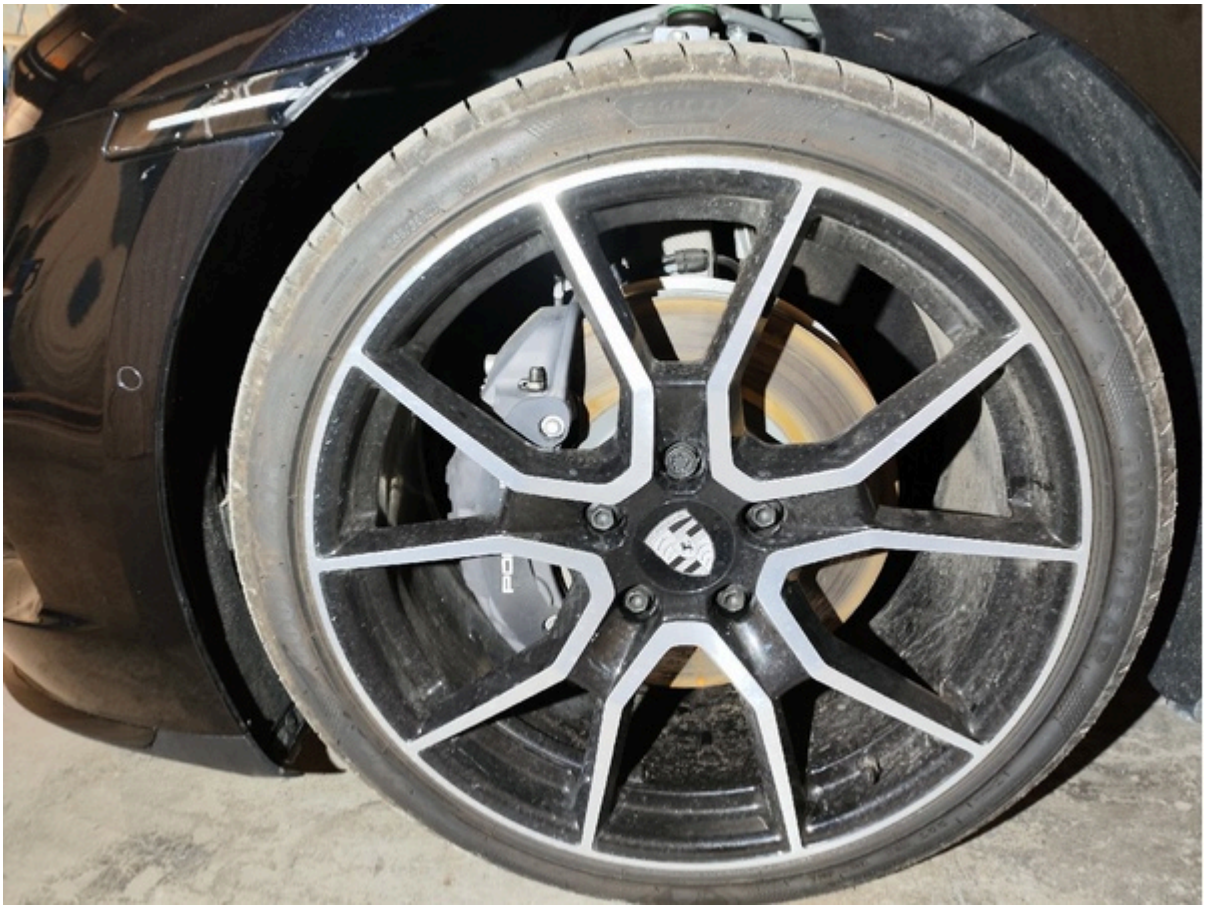
Vindruta Reparation 1-3 st stenskott Normalt slitage

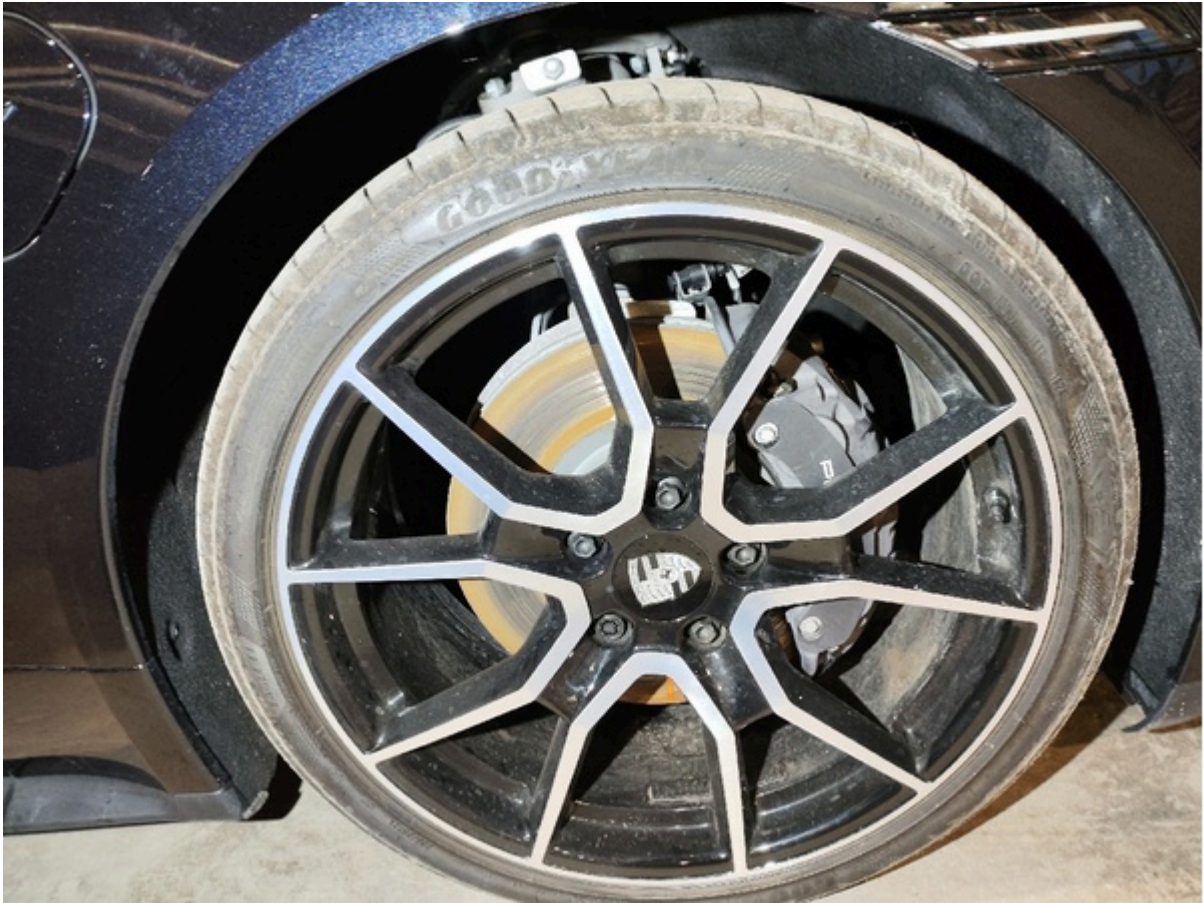
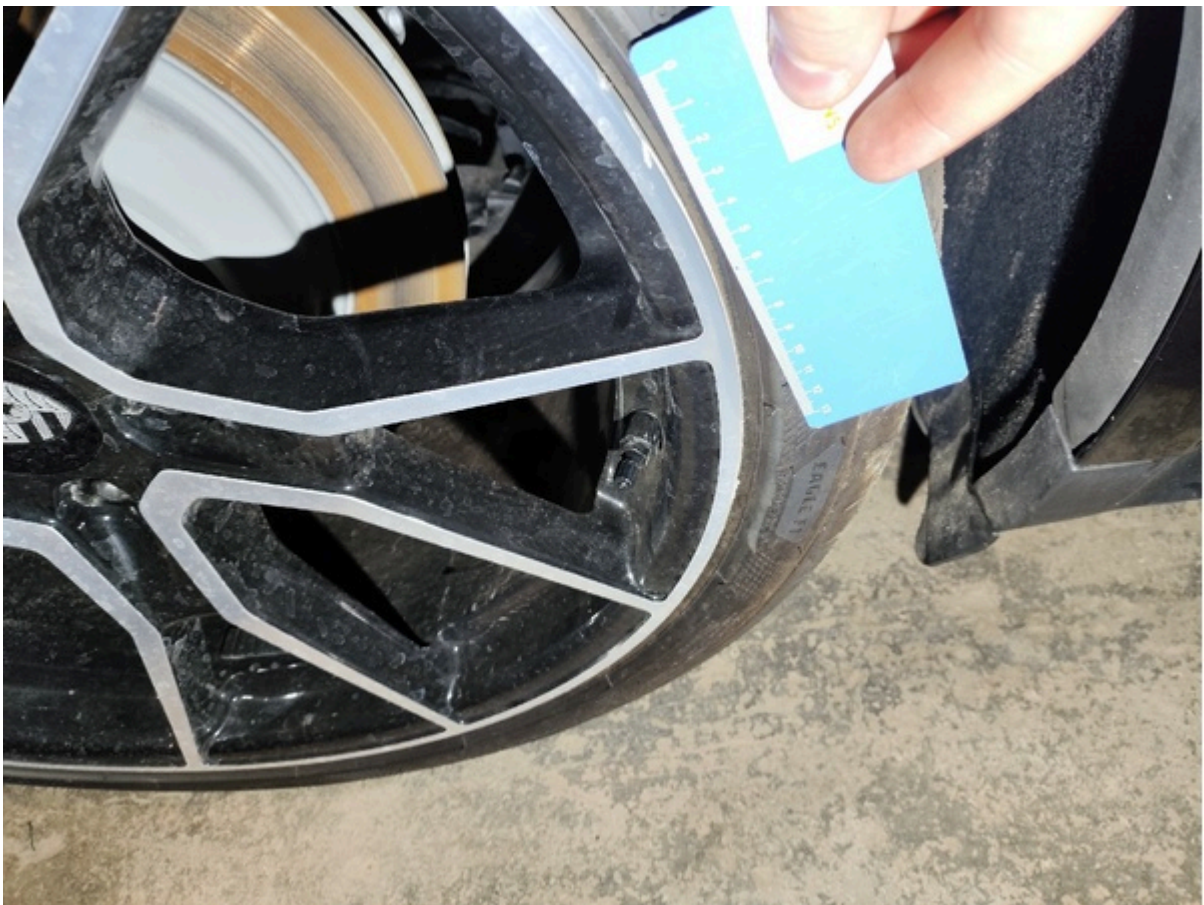
Däck/Fälg Fälg Skrapmärken, Normalt slitage
