# Inspection Protocol

## VW CADDY VAN 2.0 TDI BMT

### Vehicle information

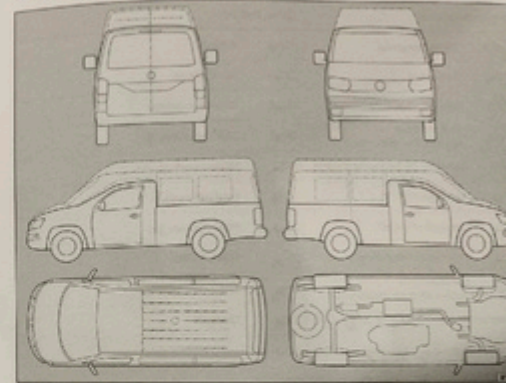
Bild 6 Gäller för alla bilar och karosformer.

Buckla vänster framskärm
