## Athlon Verkaufsexpertise

Kunde :	Athlon Germany KD	Vertragsnummer :	12001739
Berichtsnummer :	0000000843227-DE949		
Amtl. Kennzeichen :	RD-SN 1095

#### Volkswagen Caddy Nfz .

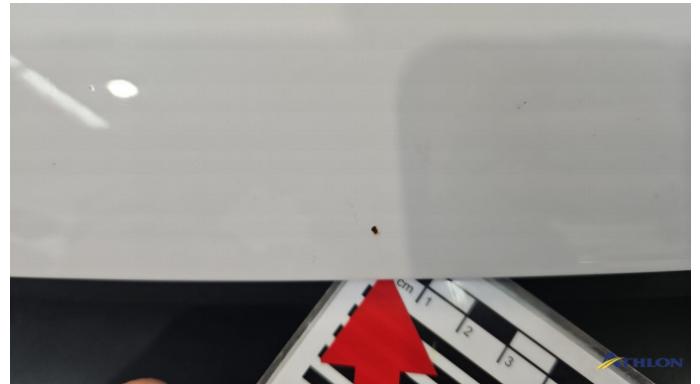
1. Motorhaube  
Rost

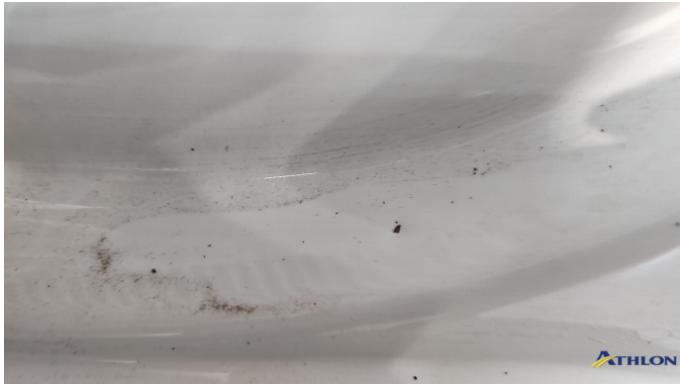
2. Türeinstieg Vorne - Links  
**Verformt (leicht)**

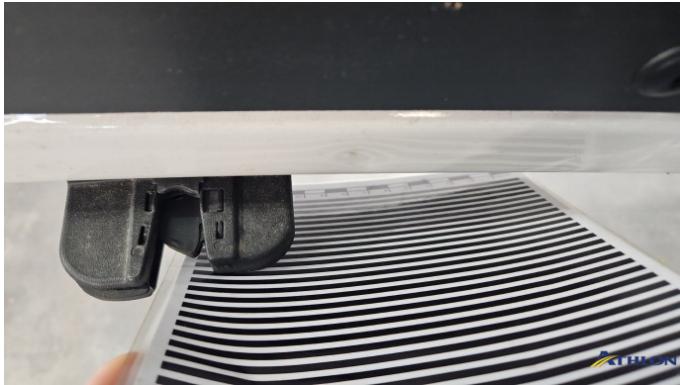
4. Hecktür Links  
**1 Delle**

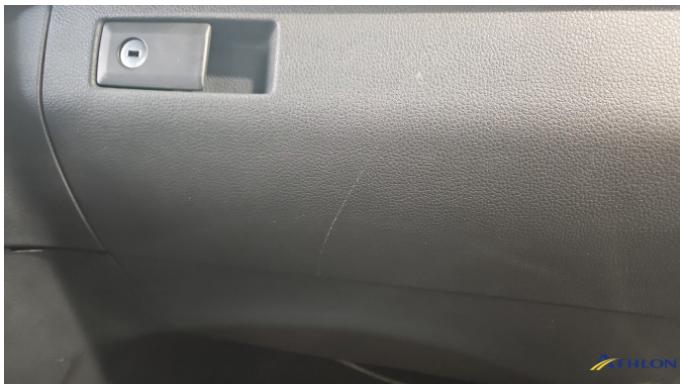
6. Handschuhfach  
**Gebrauchsspuren**

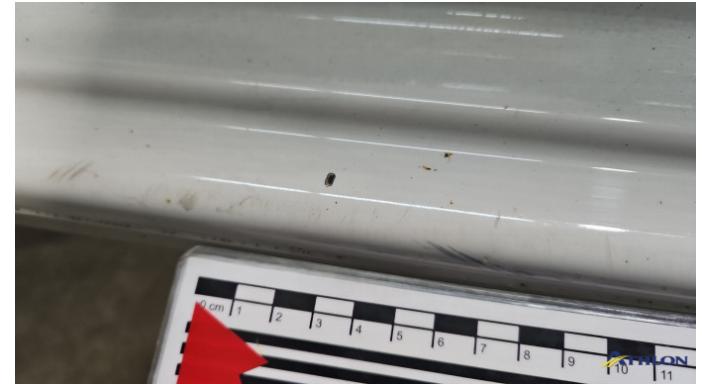
3. Türeinstieg Vorne - Links  
**Kratzer**

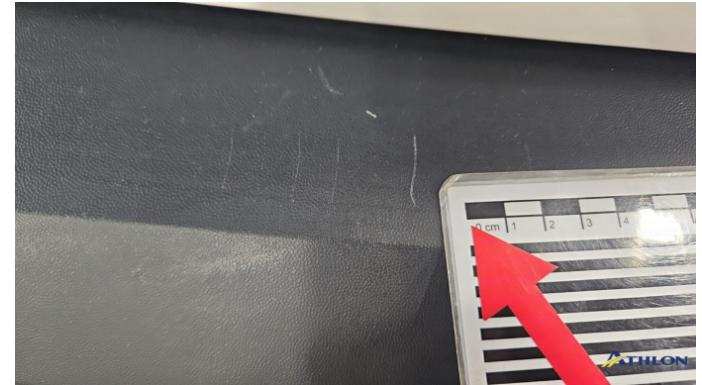
5. Stoßfänger Hinten  
**Kratzer**
