**DEKRA Slovensko s.r.o.**  
Panónska cesta 47  
851 04 Bratislava

## ÚDAJE O PROHLÍDCE

| RZ: | <b>BT376AG</b> | VIN: | WV1ZZZ2KZLX109219 |
| Model vozidla: | Volkswagen Caddy PV (SA)(2015) | Provedení: | Caddy 1.0TSI 75 MAXI 4d |

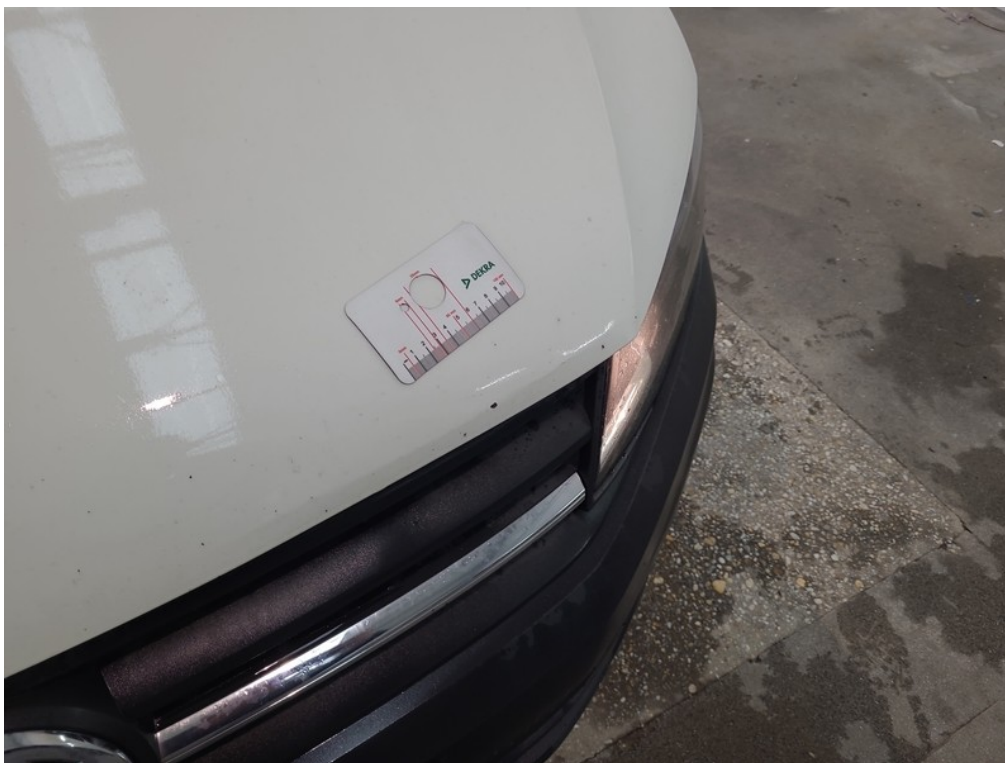
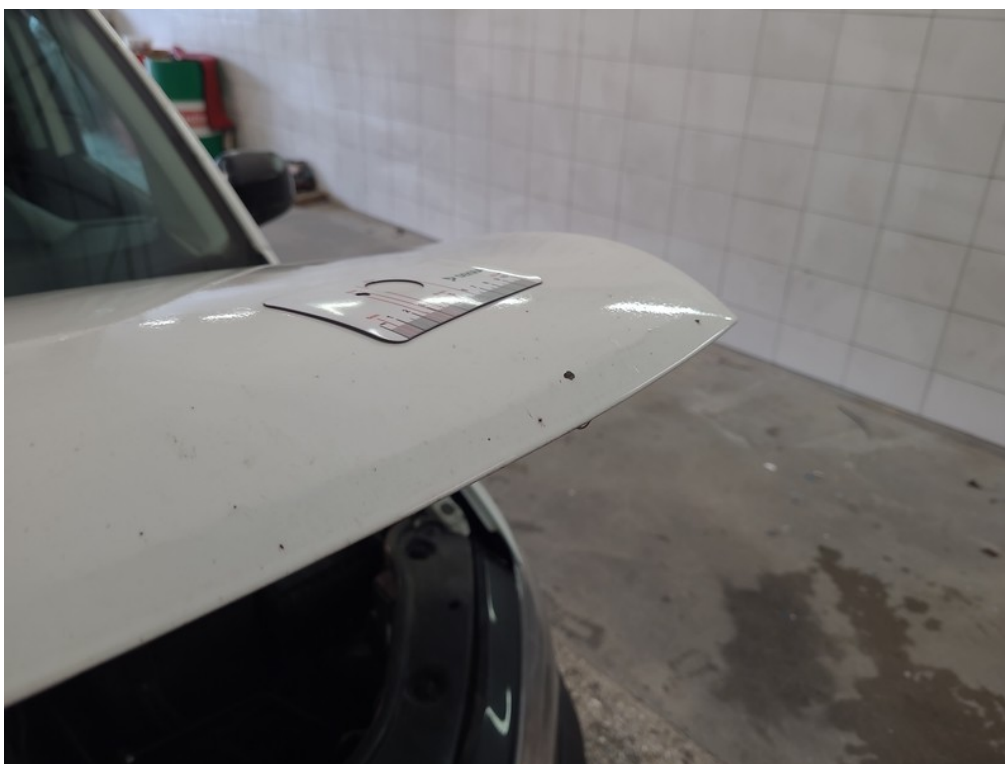
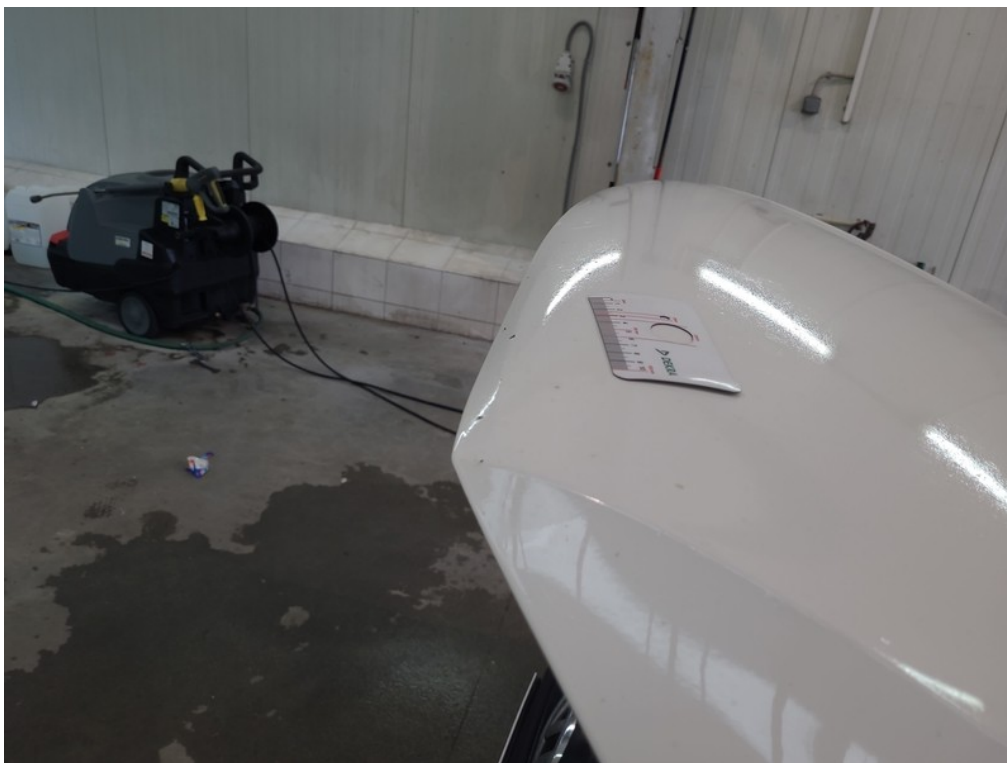
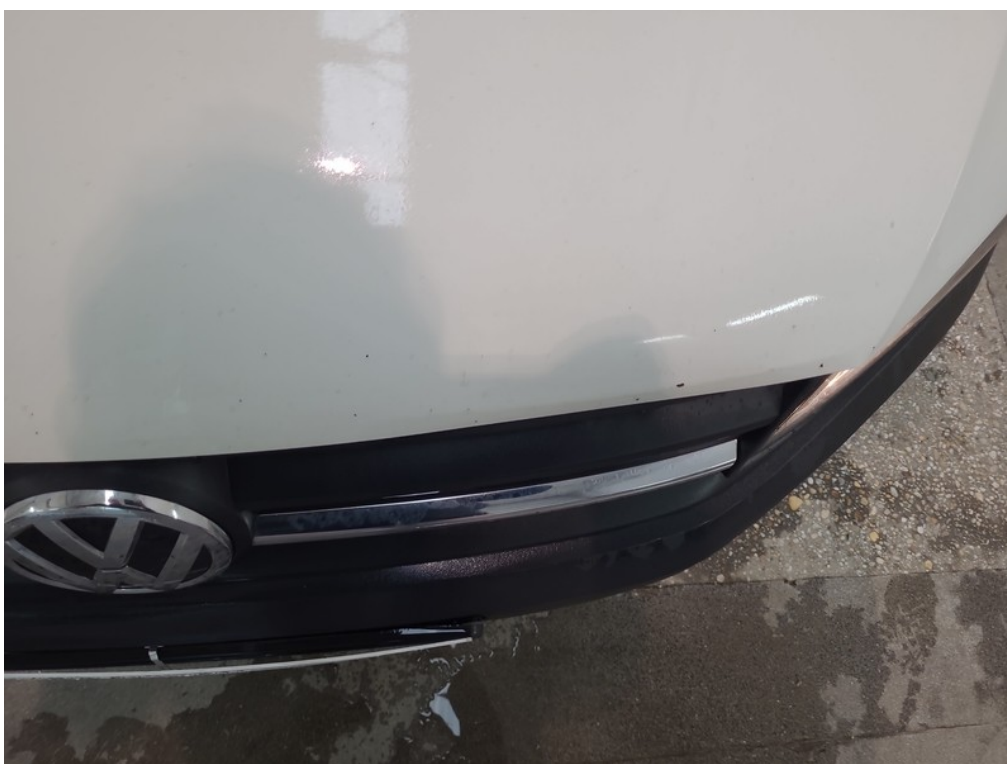
**1 Víko motoru - Deformace**  
Umístění:

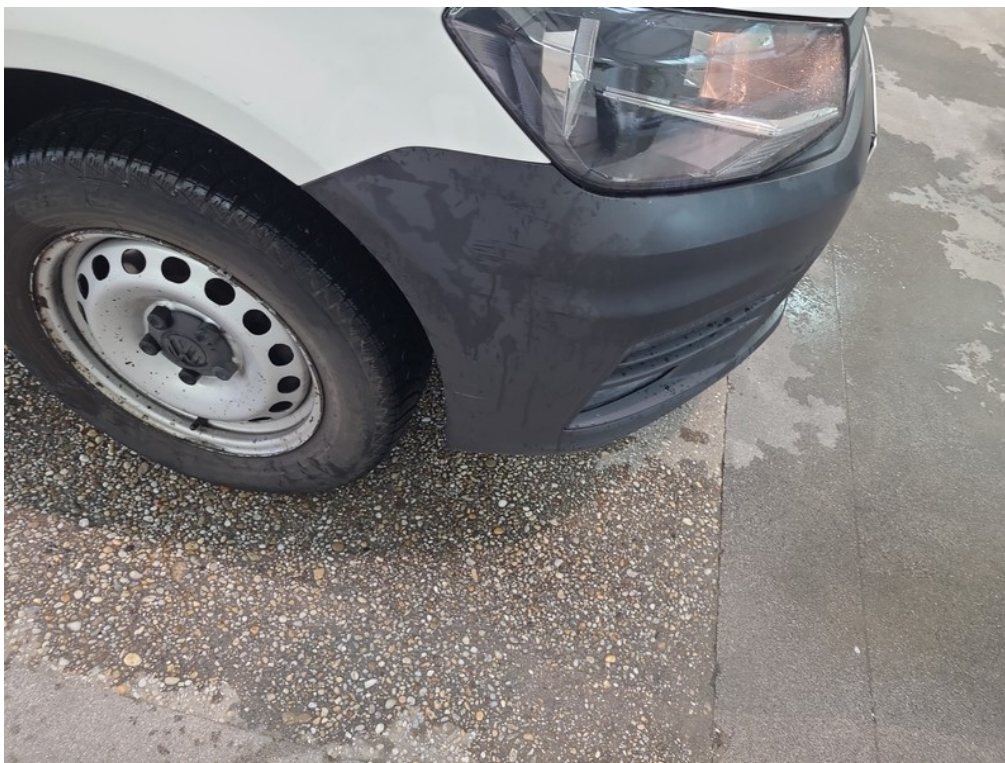
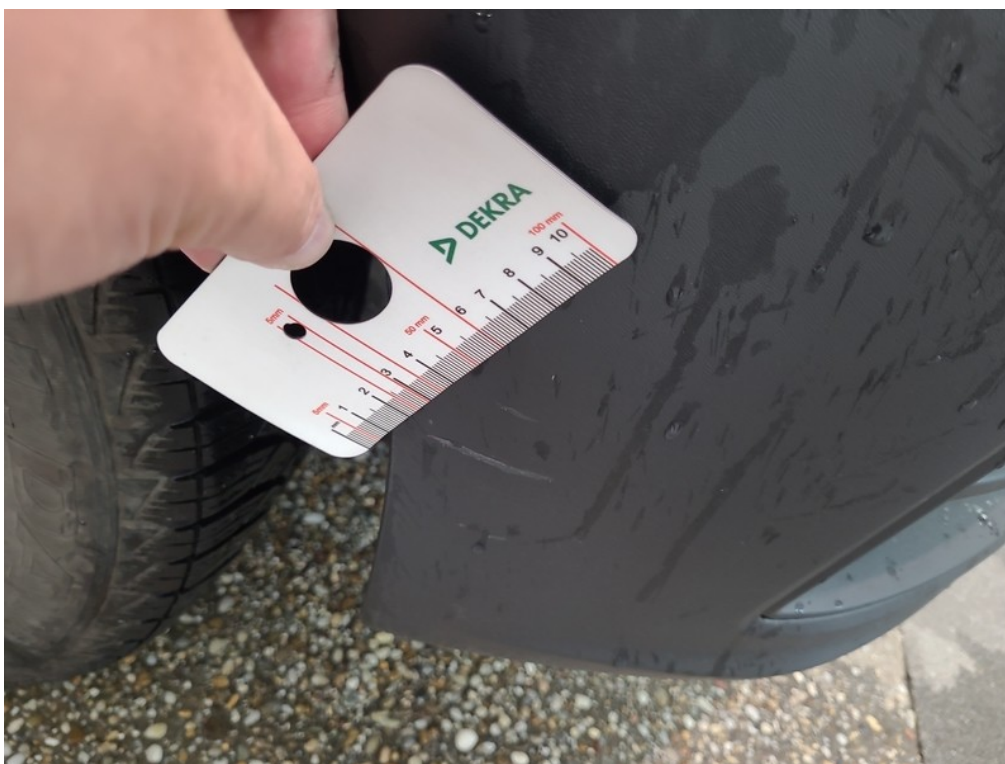
**2 Přední nárazník - Škrábance**  
Umístění:

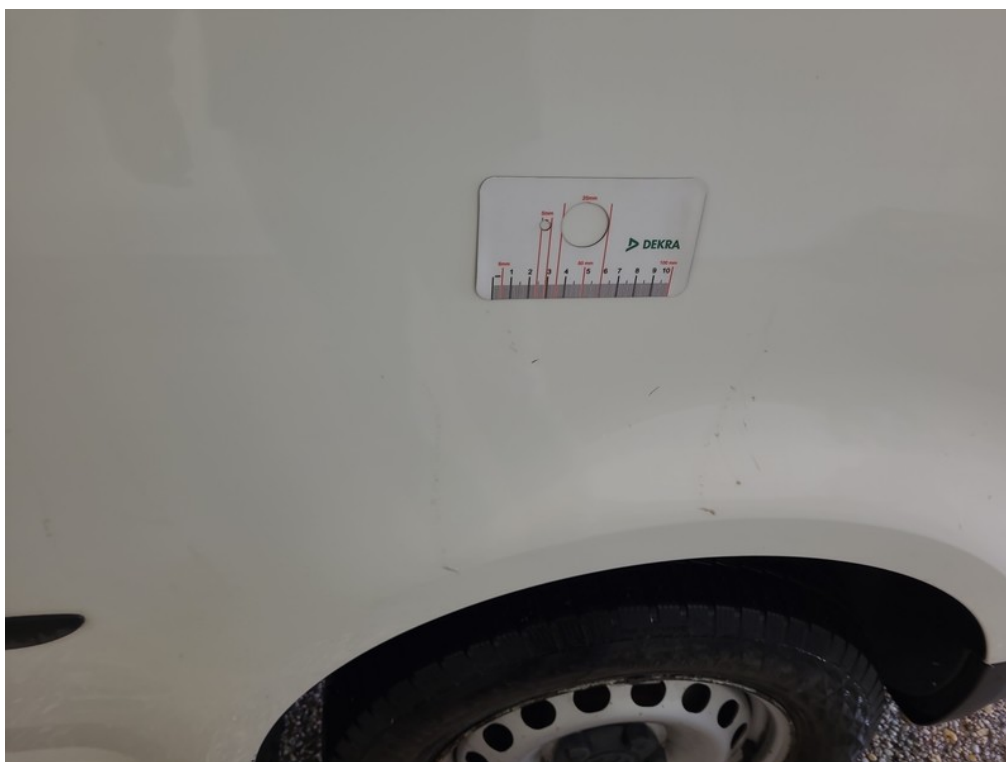
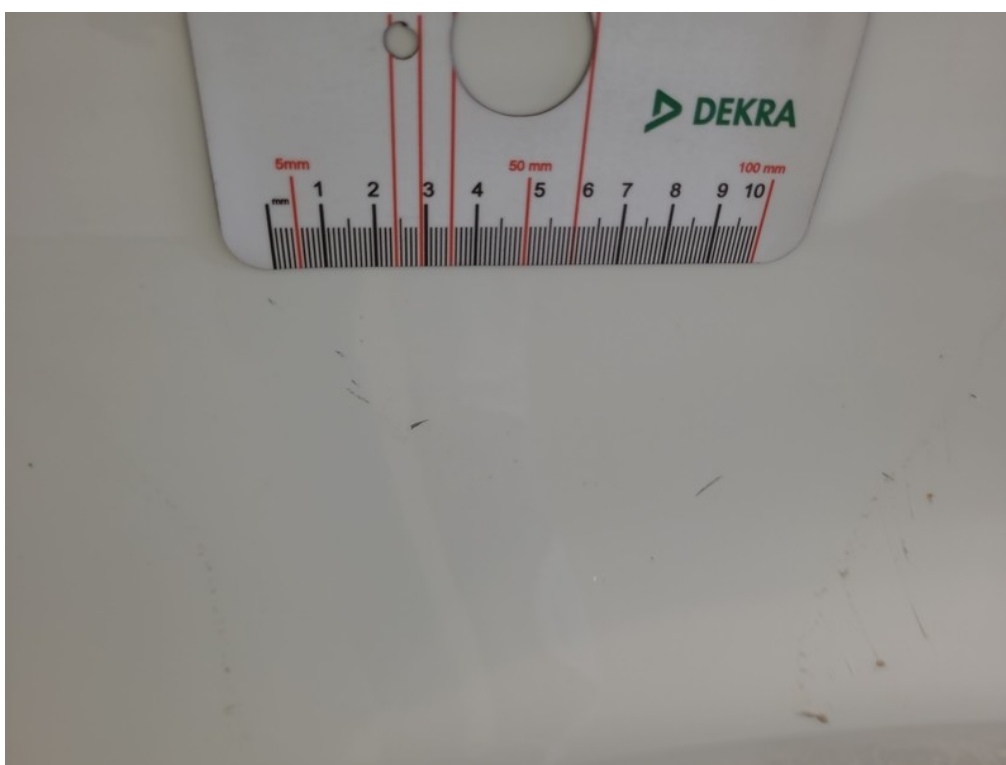
**3 Bočnice zadní levá - Škrábance**  
Umístění:

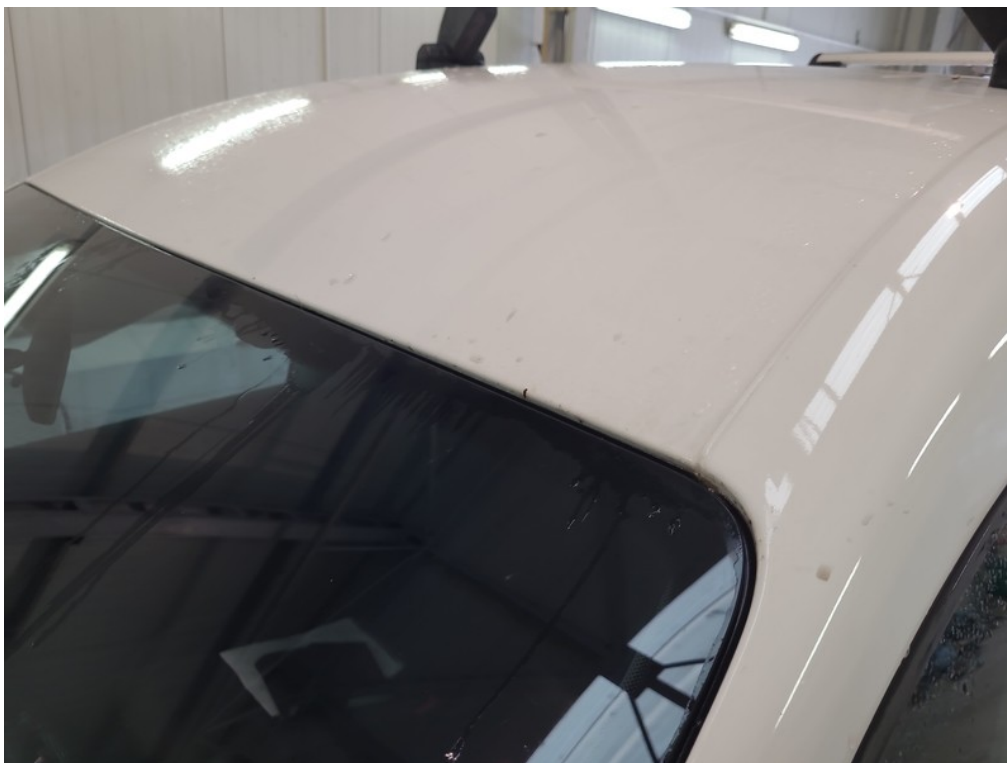
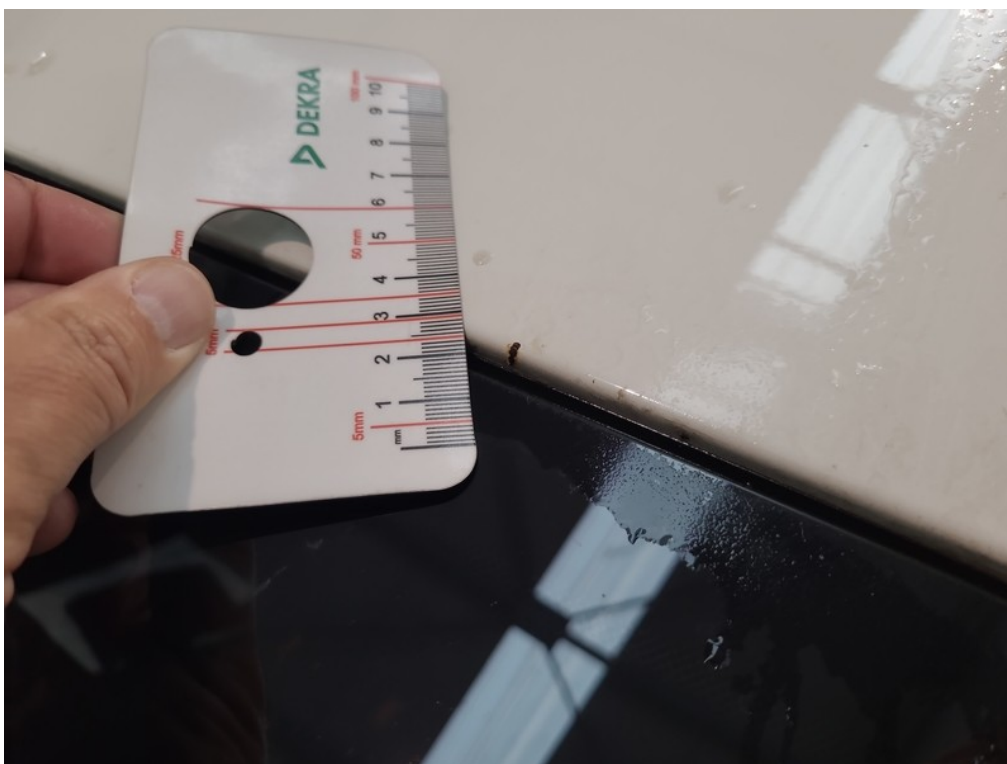
**4 Střecha - Poškození od odletujícího kamení**  
Umístění: Exteriér (vnější prostor)

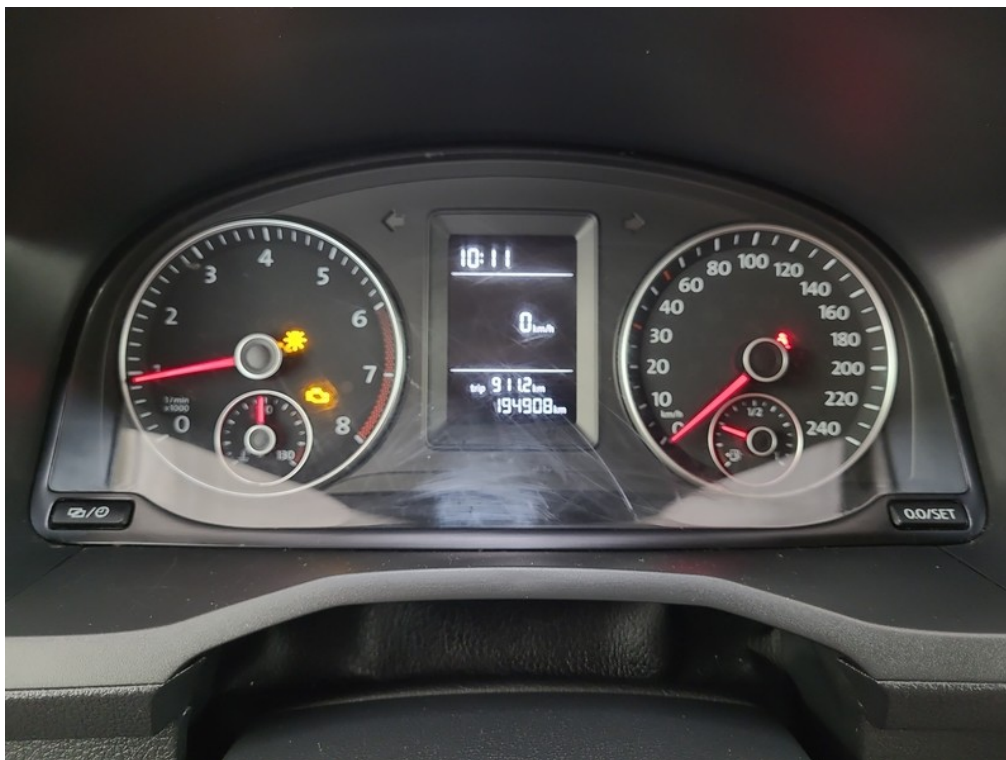
### 5 Kontrolka motoru - Aktivováno

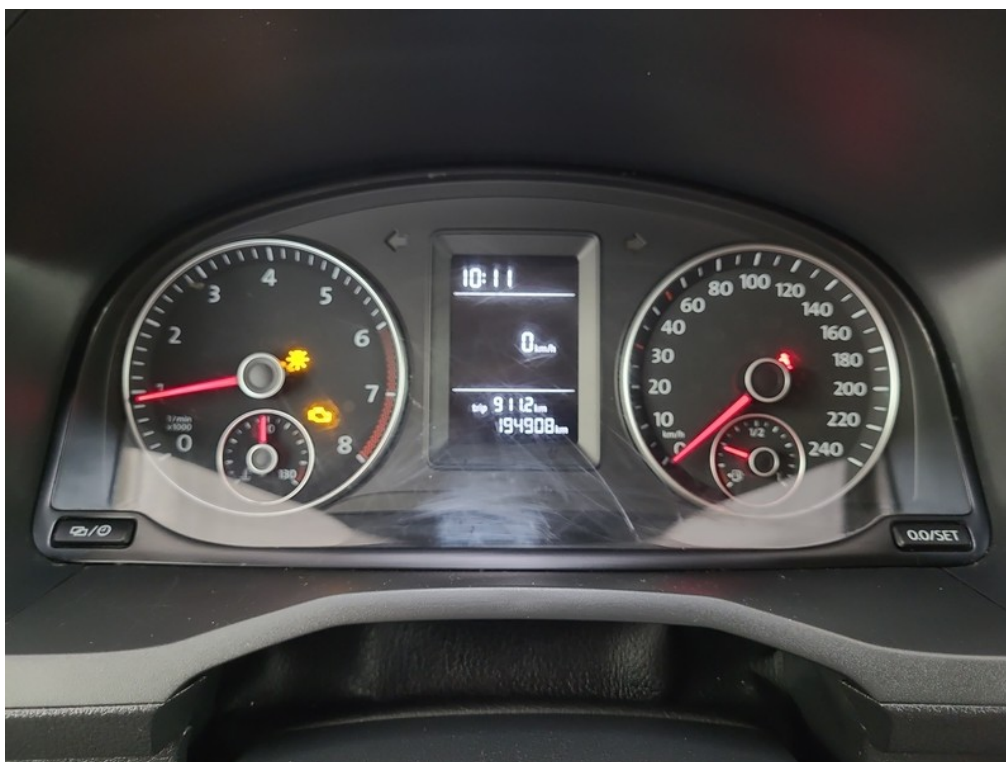
### 6 Kontrolka svetla - Aktivováno

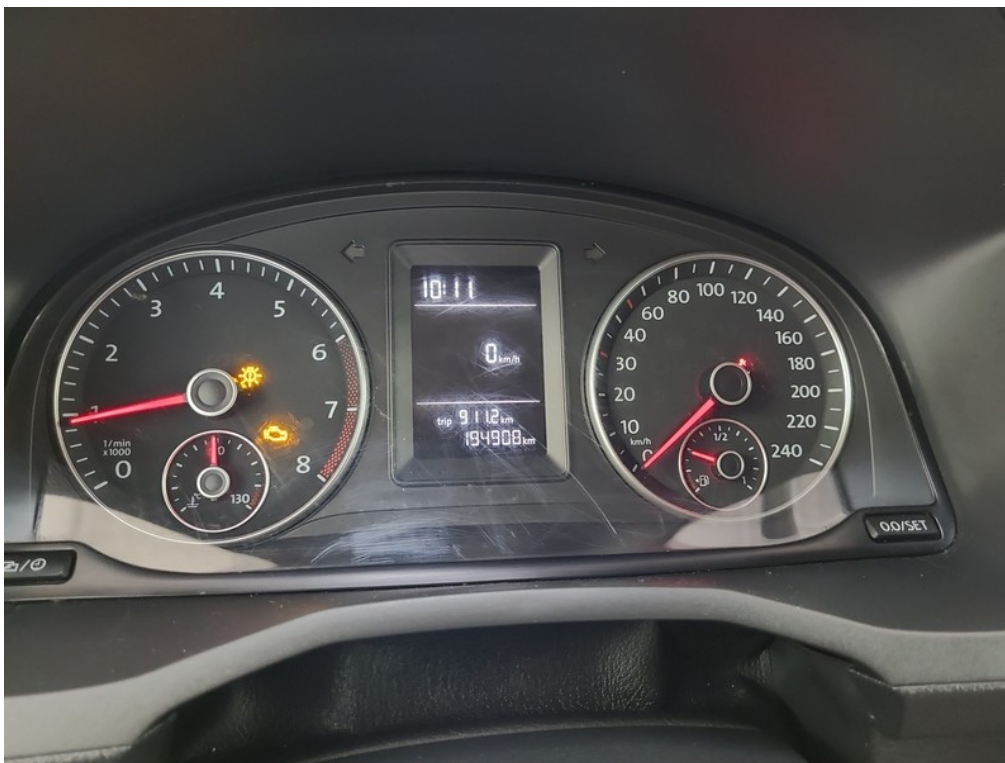
### 7 Štít přístrojů - Škrábance

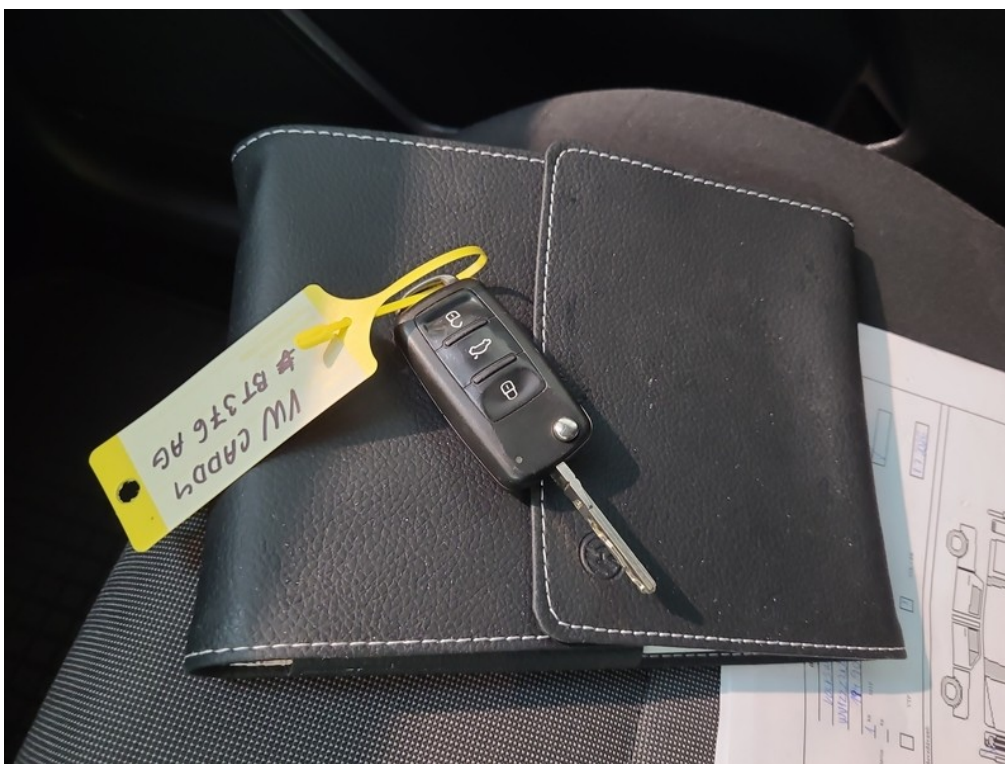
### 8 Klíč od vozidla - Chybí
