Athlon Verkaufsexpertise

Kunde : Athlon Germany KD
Berichtsnummer : 000000839602-DE9499 Vertragsnummer : 12039191
Amtl. Kennzeichen : AUR-SP 258

Volkswagen Caddy Nfz .

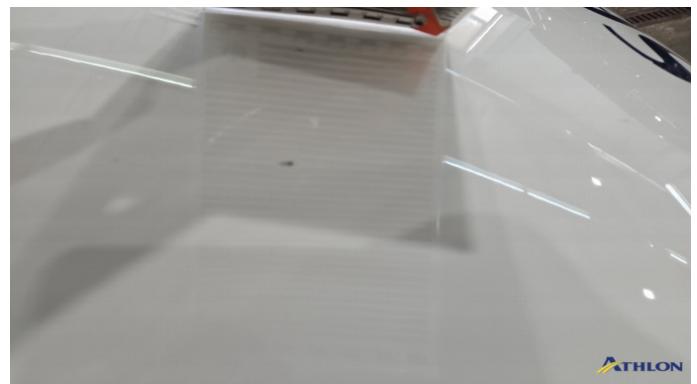
| 2. | Motorhaube 1 Delle |

2. Motorhaube
1 Delle

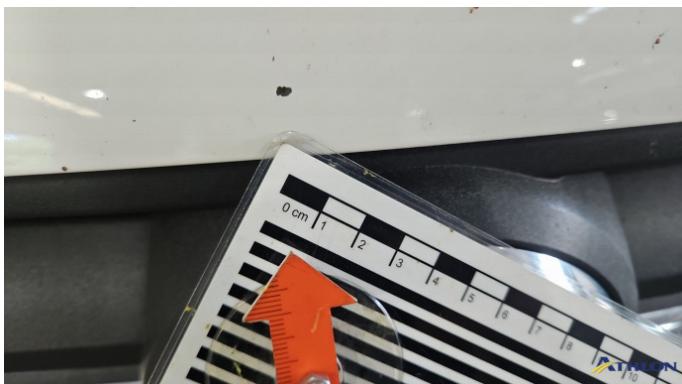
| 1. | Motorhaube Rost |

1. Motorhaube
Rost

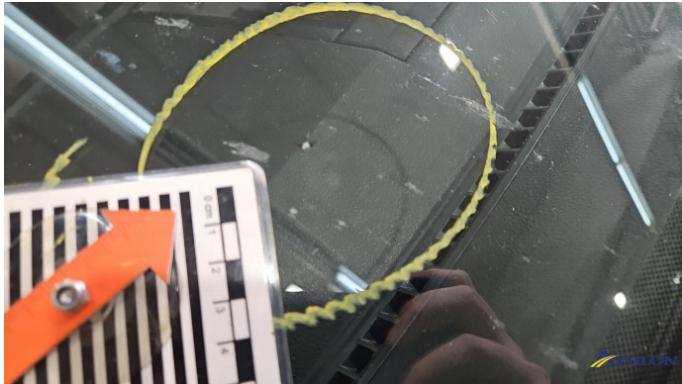
| 3. | Windschutzscheibe Beschädigt |

3. Windschutzscheibe

Beschädigt

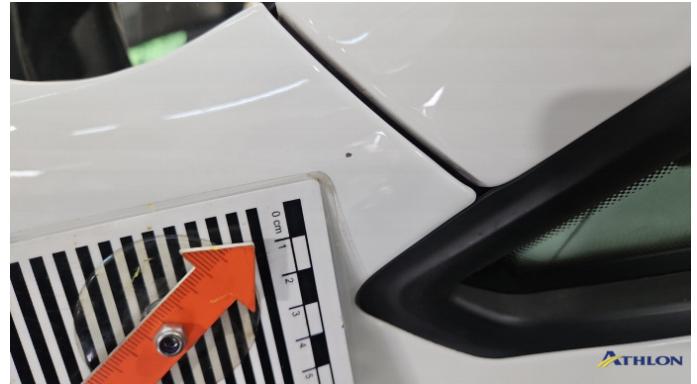
| 4. | Kotflügel Vorne - Links Steinschlag |

4. Kotflügel Vorne - Links

Steinschlag

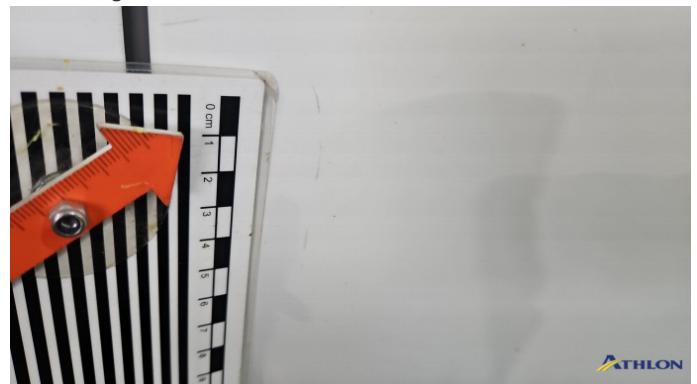
| 6. | Seitenwand - Hinten - Kratzer Links |

6. Seitenwand - Hinten - Links

Kratzer

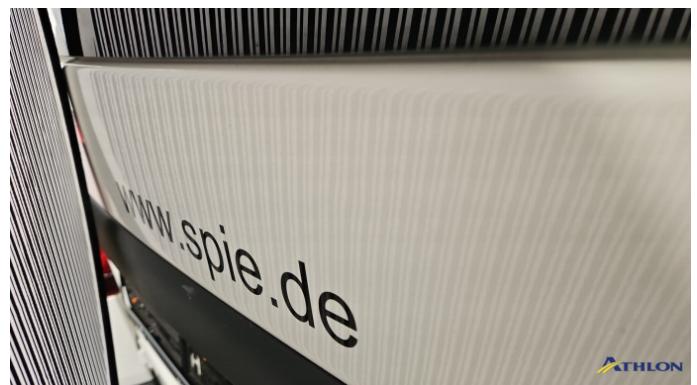
| 7. | Hecktür Links Verformt (leicht) |

7. Hecktür Links

Verformt (leicht)

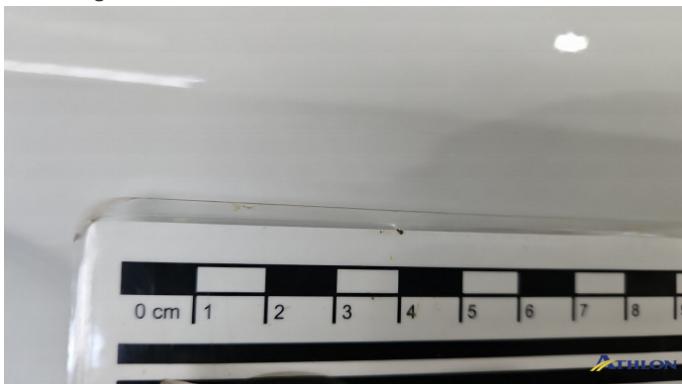
| 5. | Tür Vorne - Links Kratzer |

5. Tür Vorne - Links

Kratzer

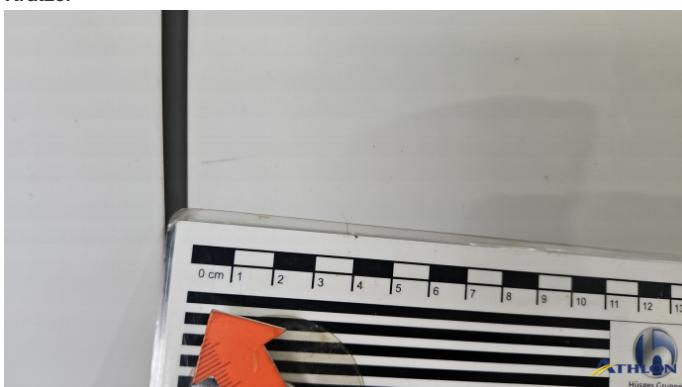
6. Seitenwand - Hinten - Links

Kratzer

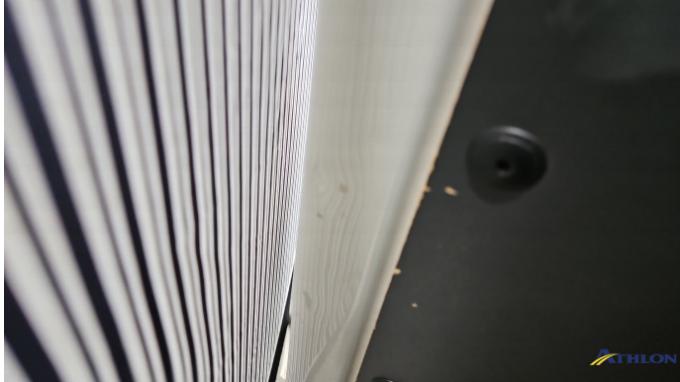
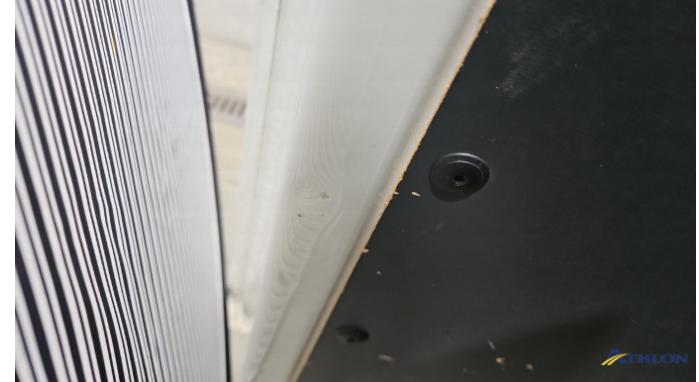
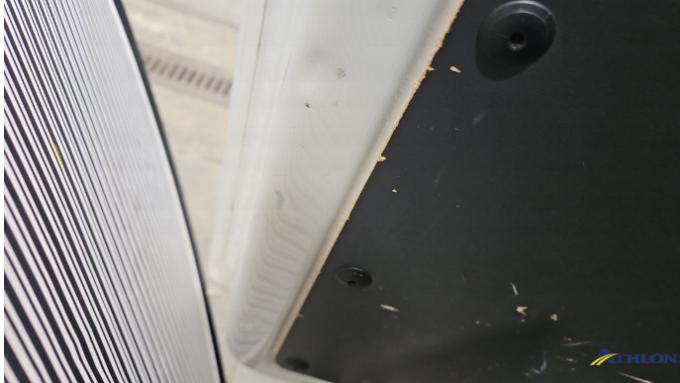
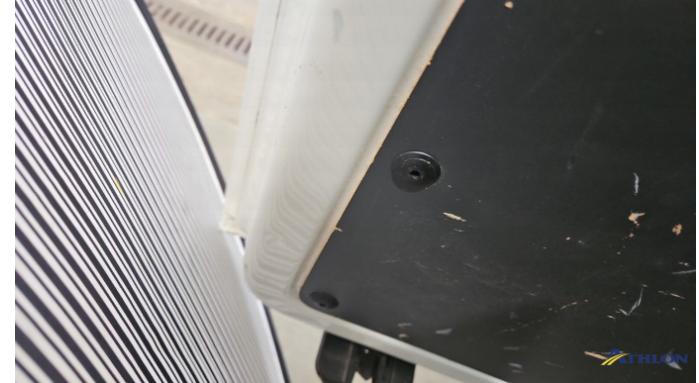
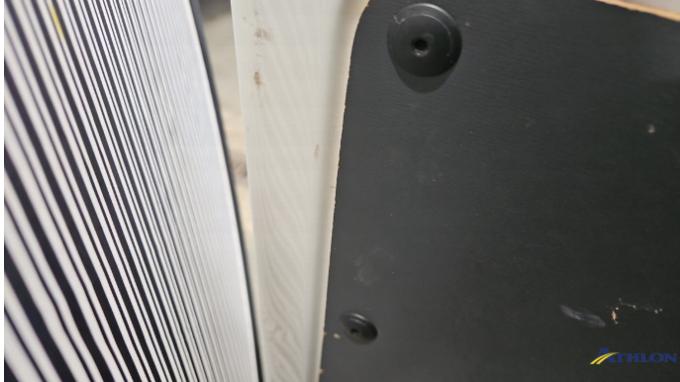
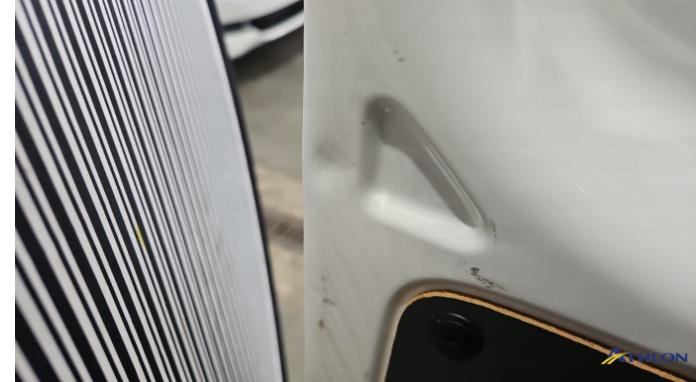
7. Hecktür Links
Verformt (leicht)

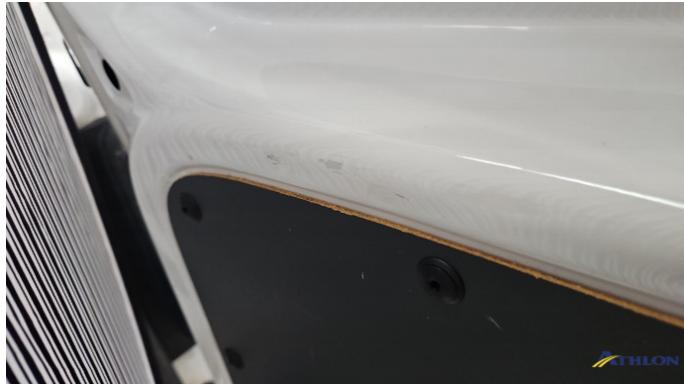
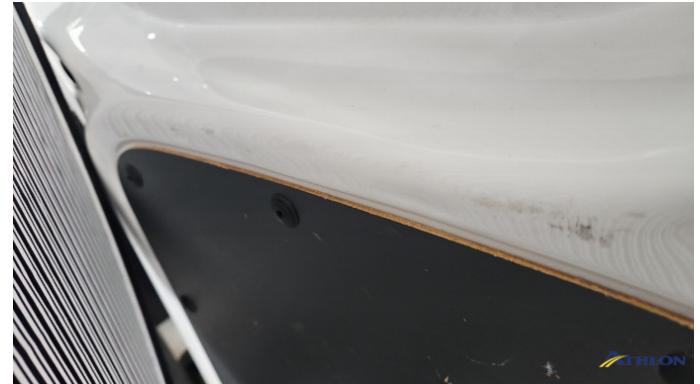
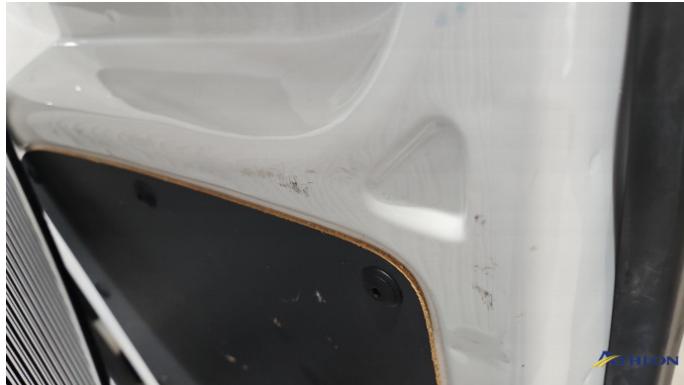
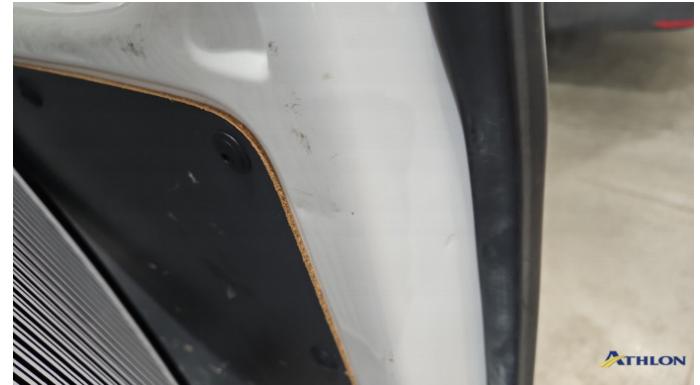
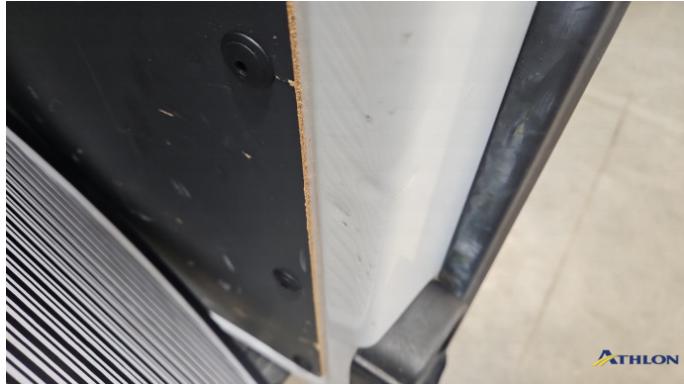
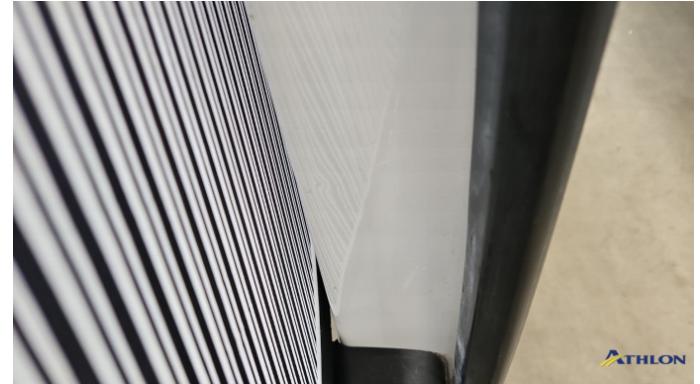
| 8. | Hecktür Rechts Verformt (leicht) |

8. Hecktür Rechts
Verformt (leicht)

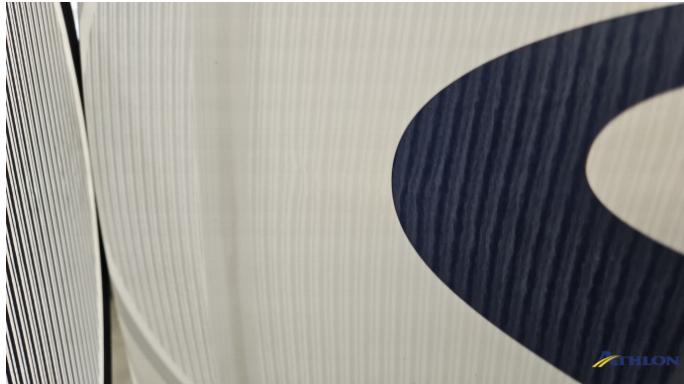
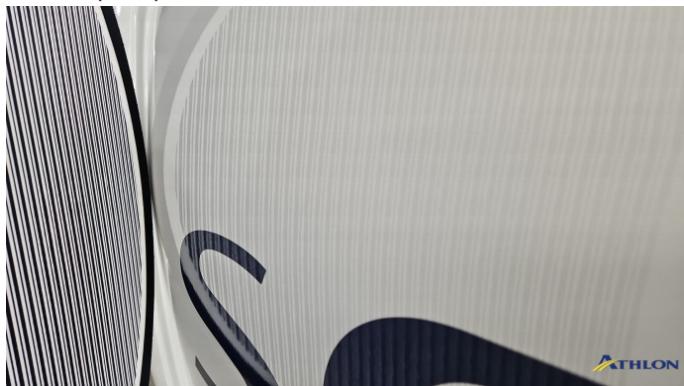
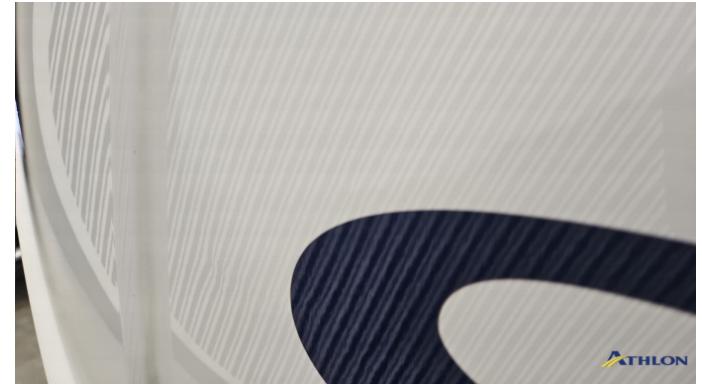
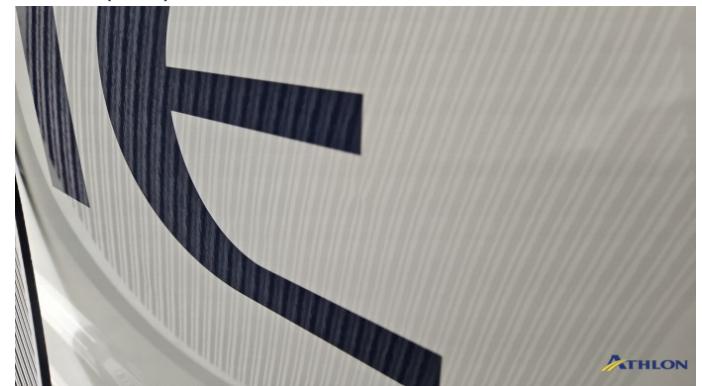
| 9. | Seitenwand - Hinten - Verformt (leicht) Rechts |

9. Seitenwand - Hinten - Rechts

Verformt (leicht)

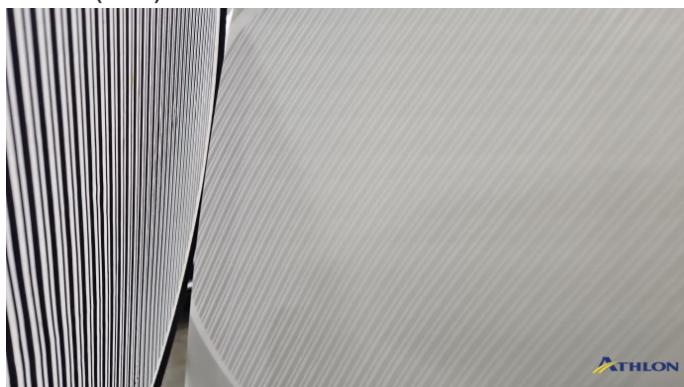
| 10. | Tür Hinten - Rechts Nachlackiert |

10. Tür Hinten - Rechts

Nachlackiert

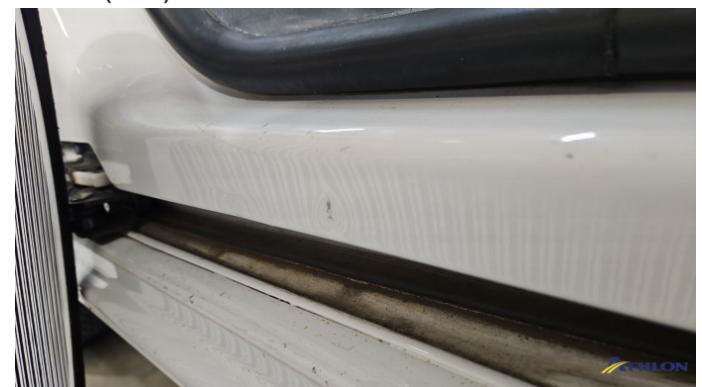
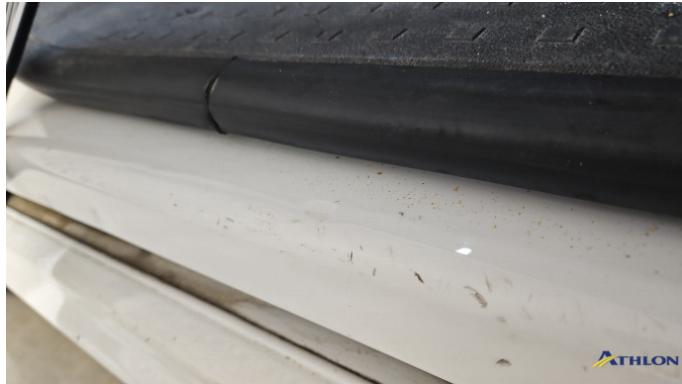
| 11. | Türeinstieg Hinten - Verformt (leicht) Rechts |

11. Türeinstieg Hinten - Rechts

Verformt (leicht)

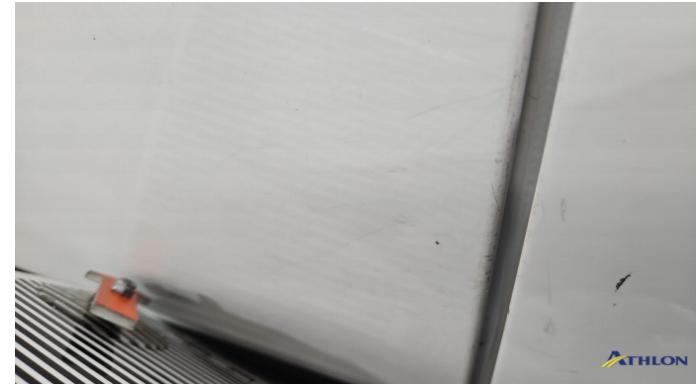
| 12. | Tür Hinten - Rechts 1 Delle |

12. Tür Hinten - Rechts
1 Delle

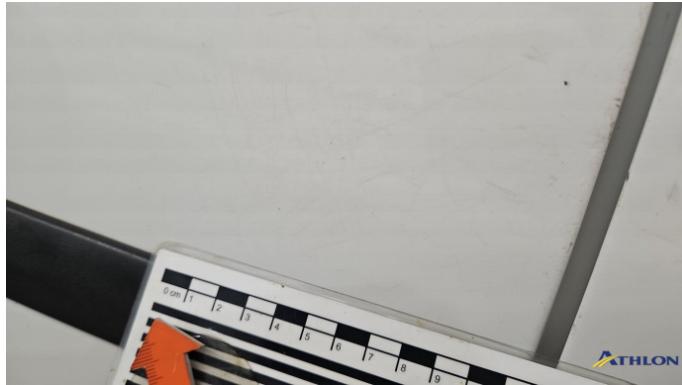
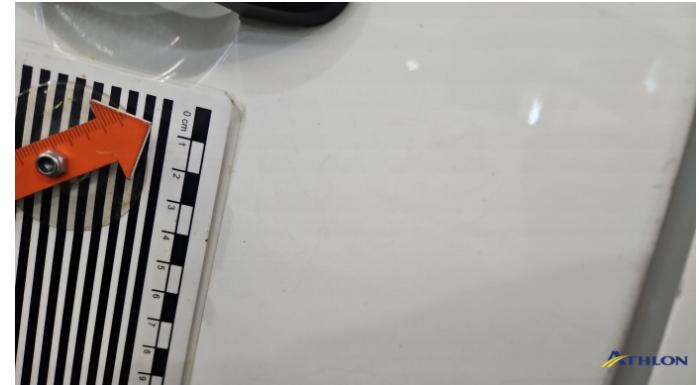
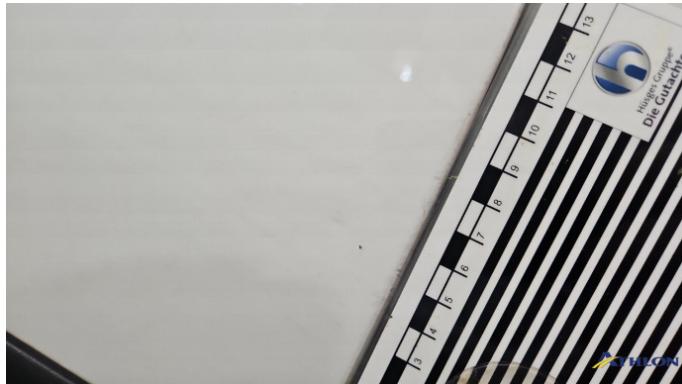
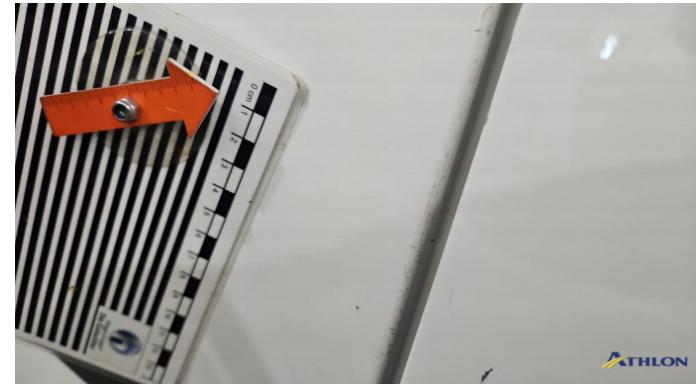
| 13. | Tür Hinten - Rechts Kratzer Ab 60mm |

13. Tür Hinten - Rechts
Kratzer Ab 60mm

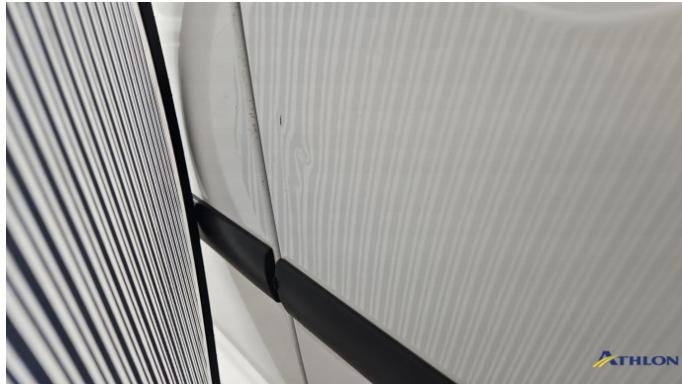
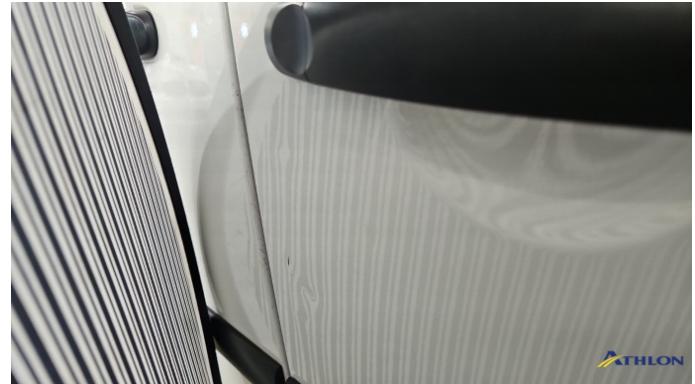
| 14. | Tür Vorne - Rechts Verformt (leicht) |

14. Tür Vorne - Rechts
Verformt (leicht)

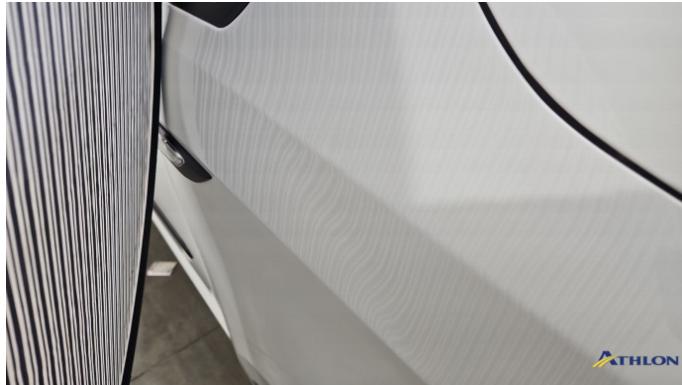
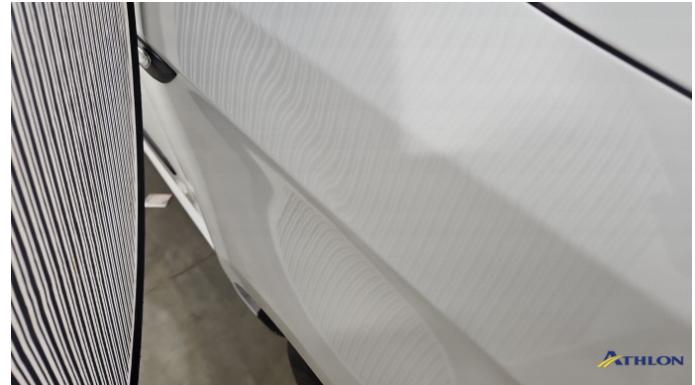
| 15. | Kotflügel Vorne - Rechts Verformt (leicht) |

15. Kotflügel Vorne - Rechts
Verformt (leicht)

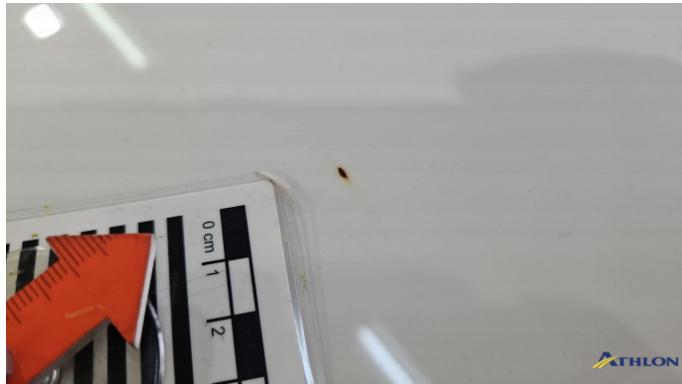
| 16. | Dach Rost |

16. Dach
Rost

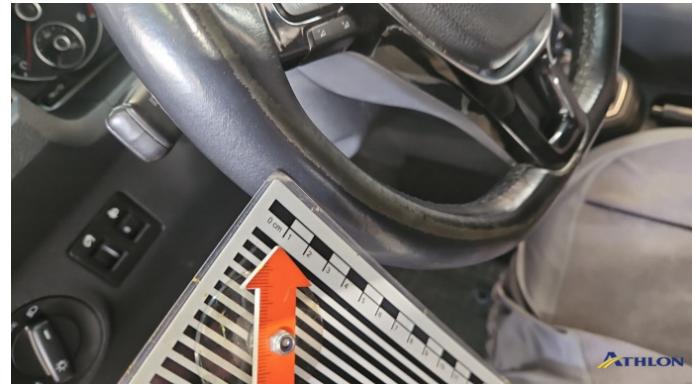
| 17. | Lenkrad (leder) Gebrauchsspuren |

17. Lenkrad (leder)
Gebrauchsspuren

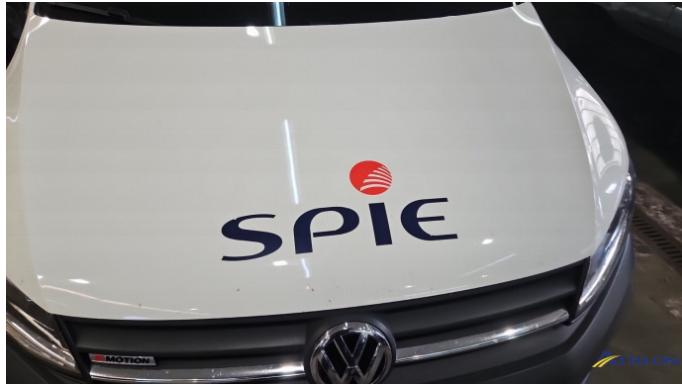
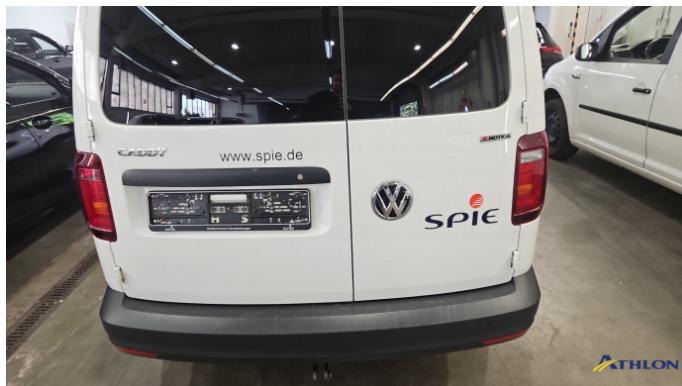
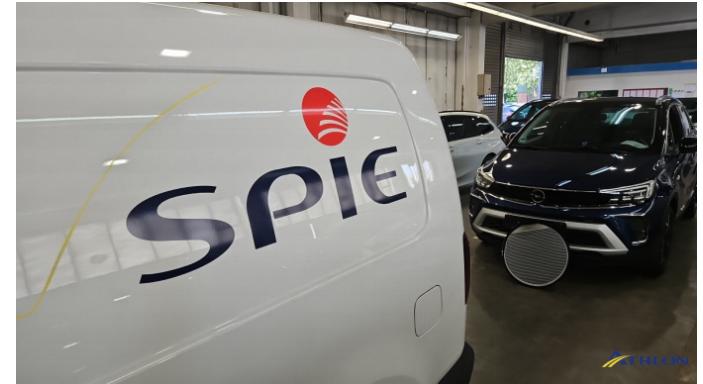
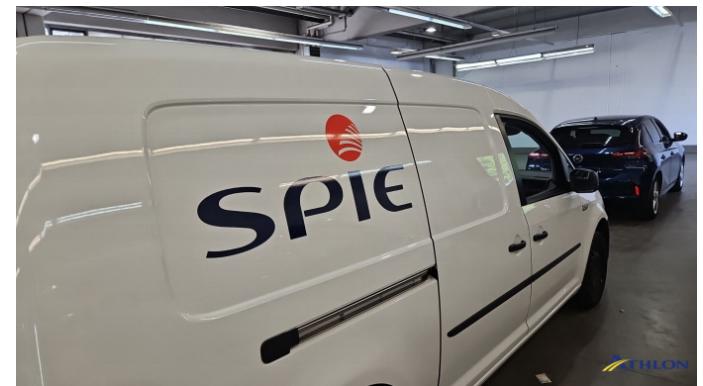
| 18. | Fahrzeug x5 Beklebt |

18. Fahrzeug x5

Beklebt

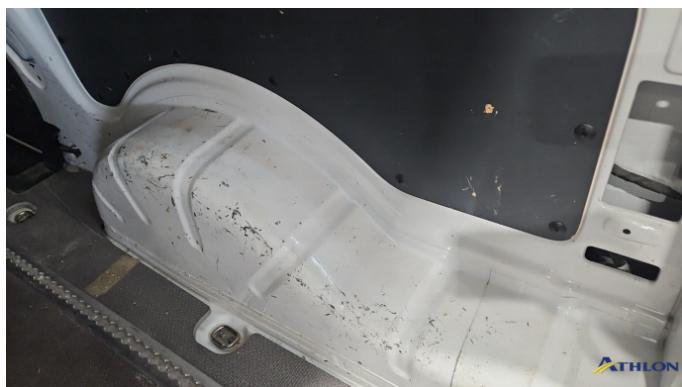
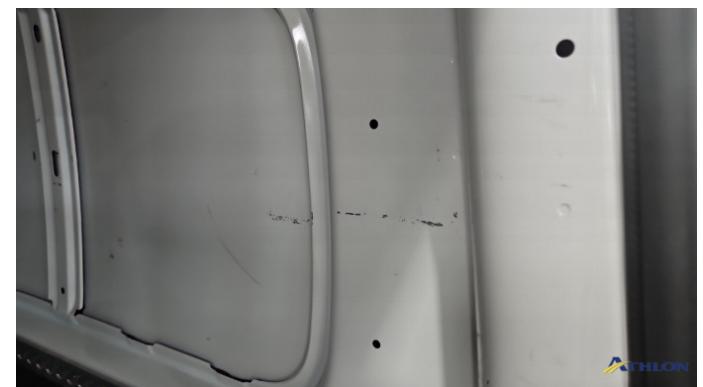
| 19. | Laderaum Gebrauchsspuren |

19. Laderaum

Gebrauchsspuren

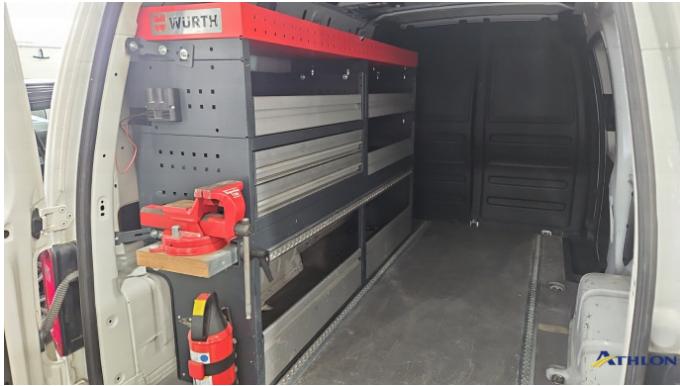
20. Laderraum Einbau

In Ordnung
