## Athlon Verkaufsexpertise

Kunde :	Athlon Germany KD	Vertragsnummer :	10164368
Berichtsnummer :	0000000839337-DE949		
Amtl. Kennzeichen :	PLÖ-SN 103

#### Volkswagen T6 Transporter Kasten-Kombi .

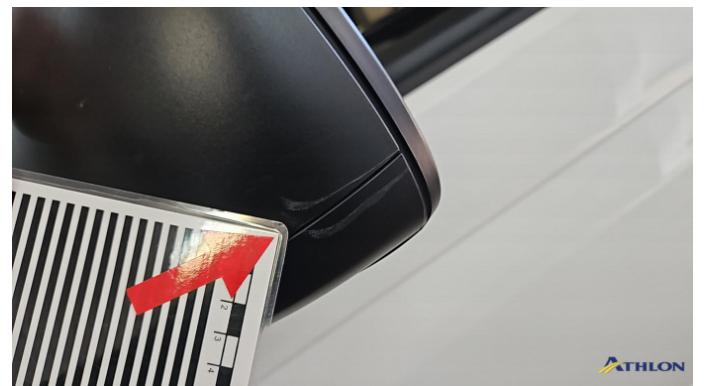
## 1. Außenspiegel Gehäuse - Links **Kratzer**

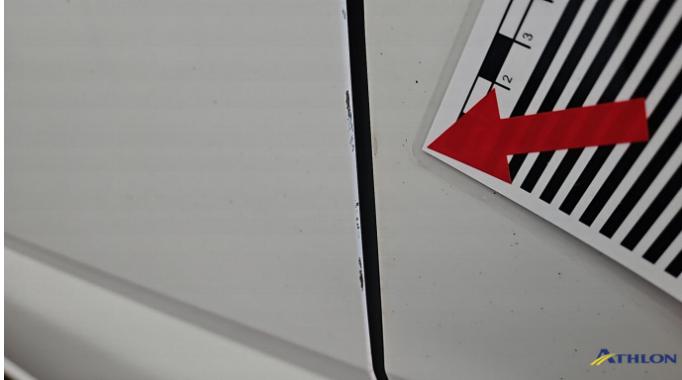
2. Tür Vorne - Links  
Kratzer

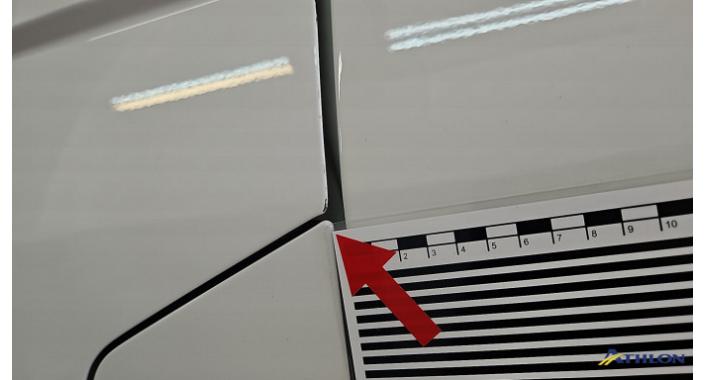
2. Tür Vorne - Links  
Kratzer

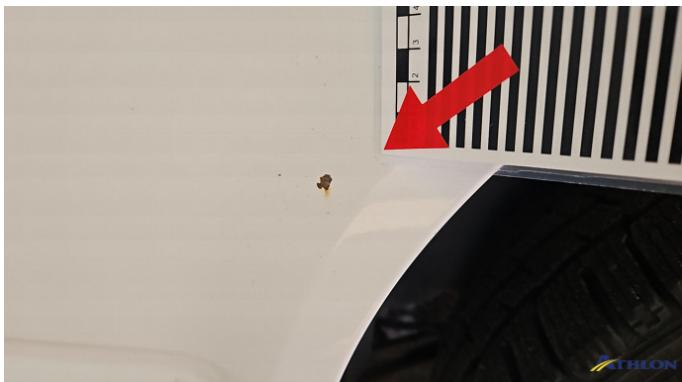
3. Seitenwand - Hinten - Links  
Rost

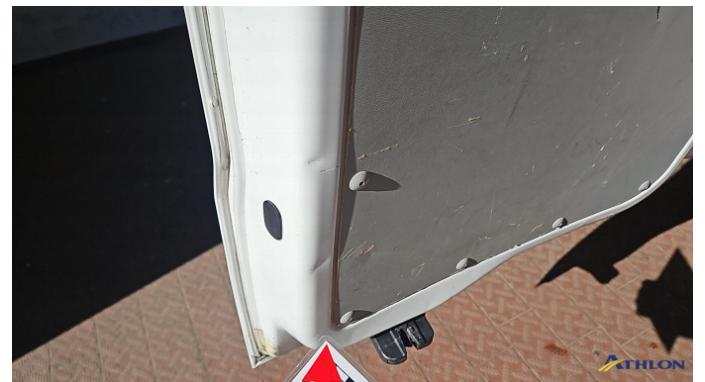
4. Hecktür Links  
Verformt (leicht)

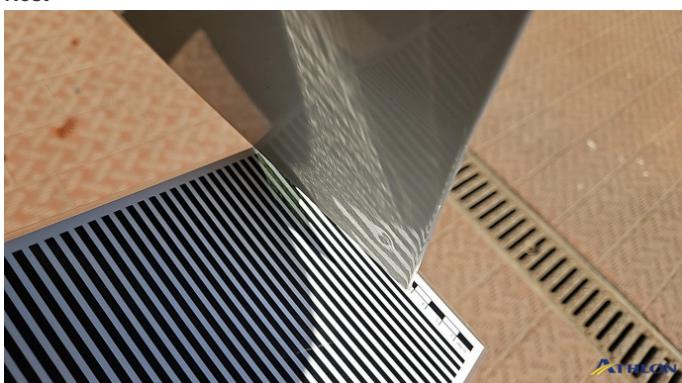
4. Hecktür Links  
Verformt (leicht)

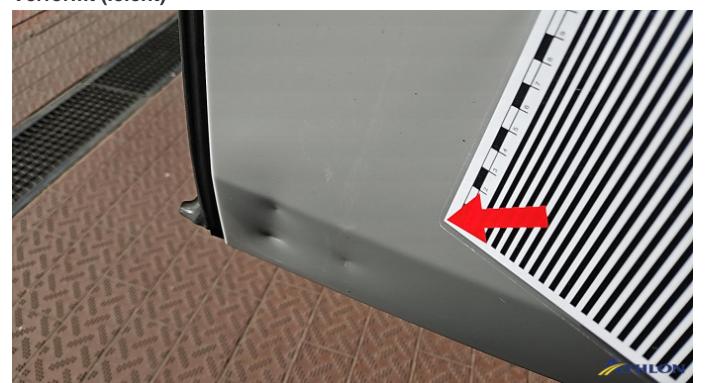
5. Hecktür Rechts  
Verformt (leicht)

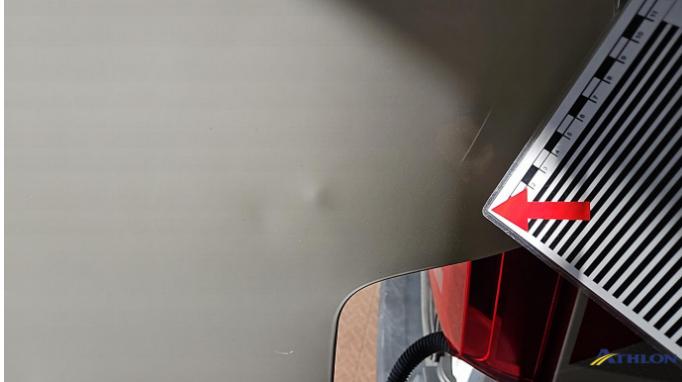
5. Hecktür Rechts  
Verformt (leicht)

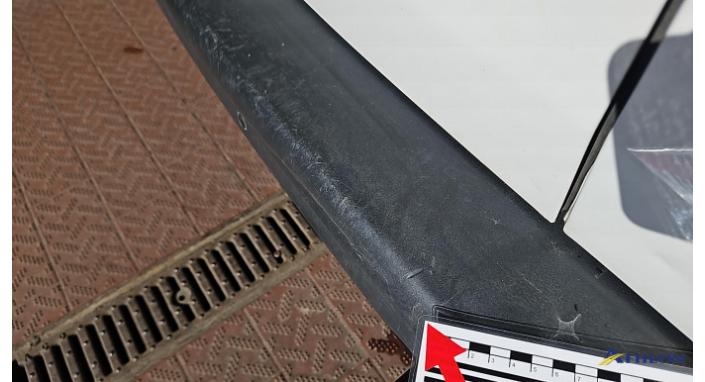
6. Stoßfänger Hinten  
Kratzer

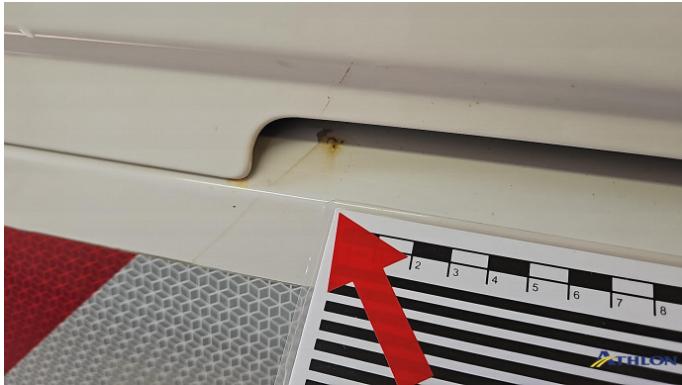
7. Seitenwand - Hinten - Rechts  
Rost

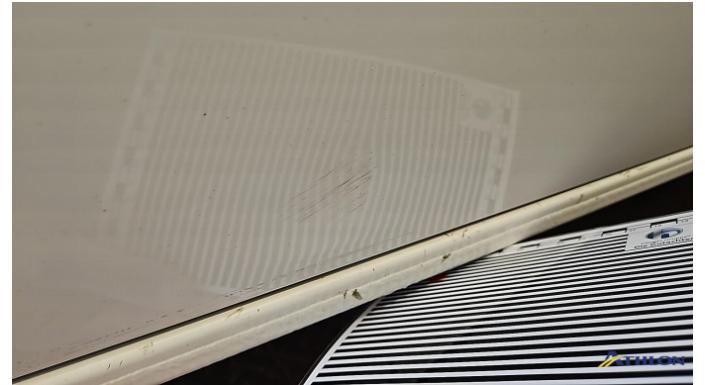
8. Tür Hinten - Rechts  
Verformt (leicht)

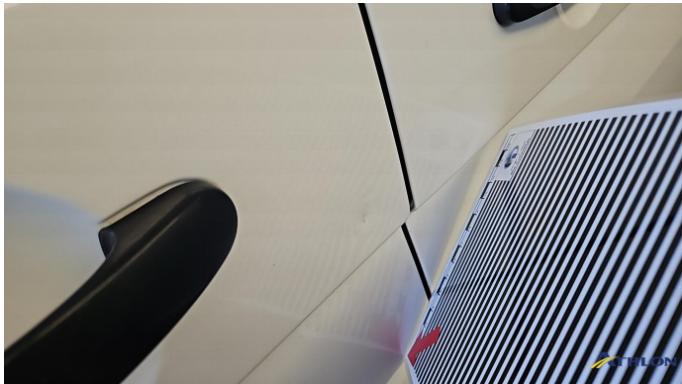
8. Tür Hinten - Rechts  
Verformt (leicht)

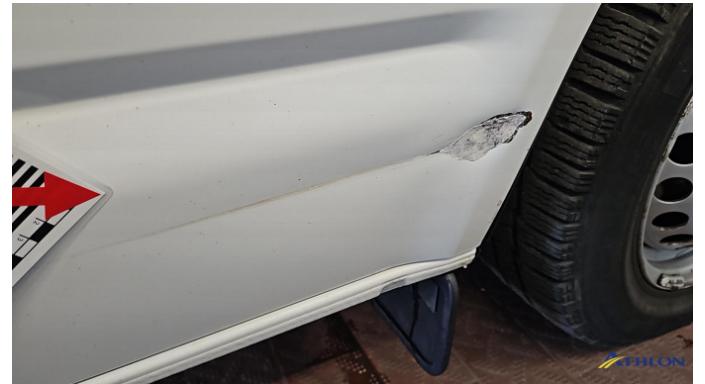
9. Tür Vorne - Rechts  
Verformt (leicht)

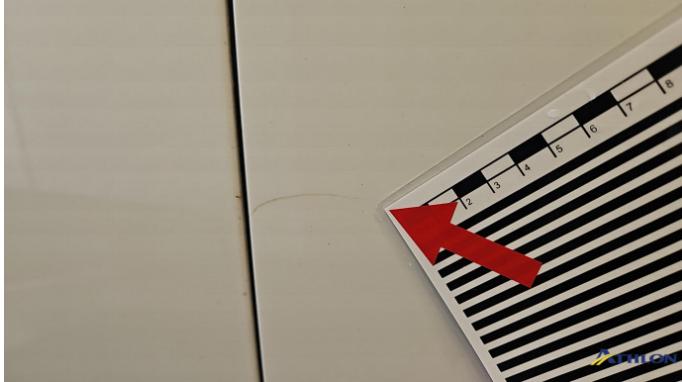
10. Tür Vorne - Rechts

**Kratzer**

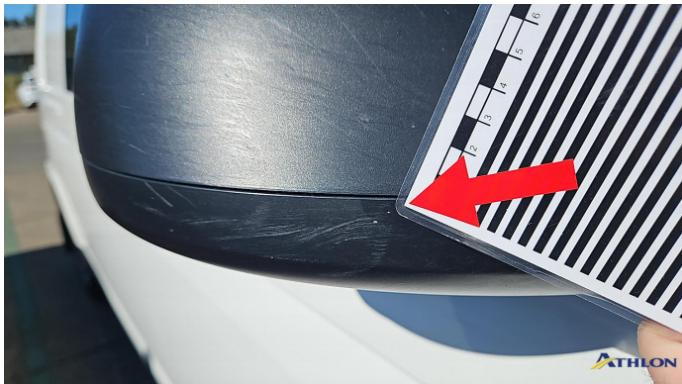
12. Außenspiegel Gehäuse - Rechts

**Kratzer**

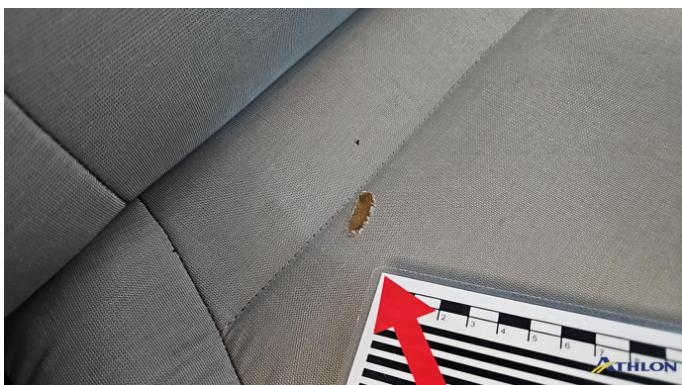
14. Sitz - Vorne - Rechts: Kissen

**Beschädigt**

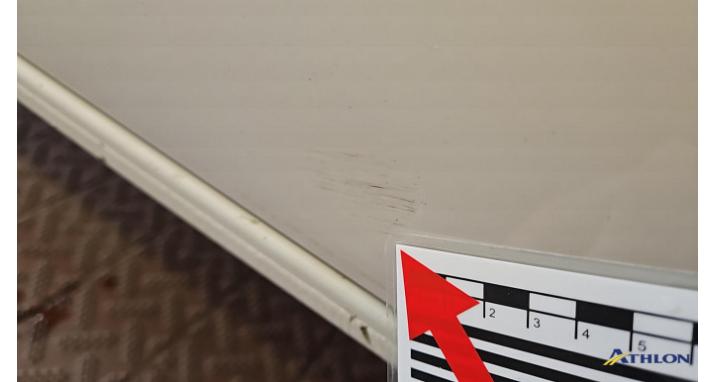
11. Tür Hinten - Rechts

**Kratzer**

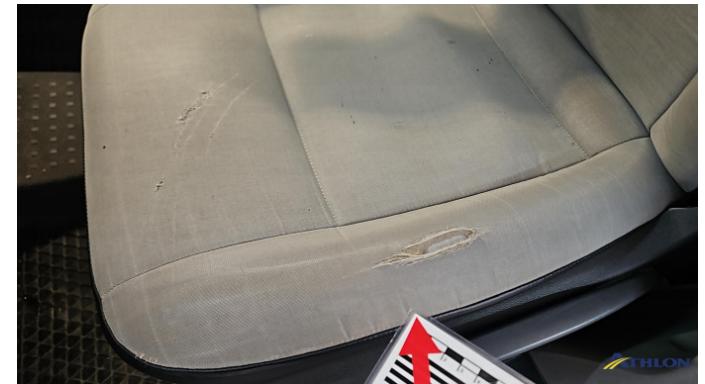
13. Sitz - Vorne - Links: Kissen

**Beschädigt**

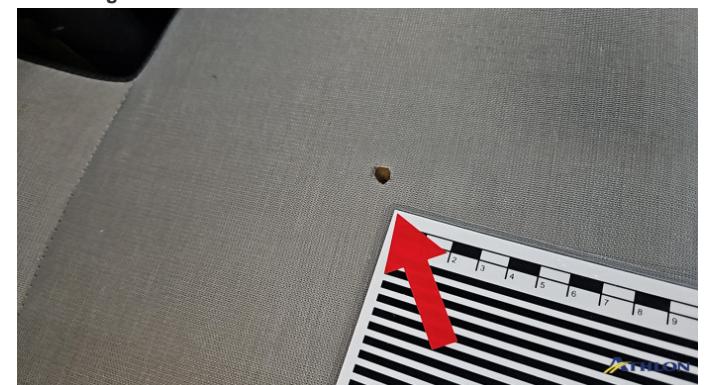
14. Sitz - Vorne - Rechts: Kissen

**Beschädigt**

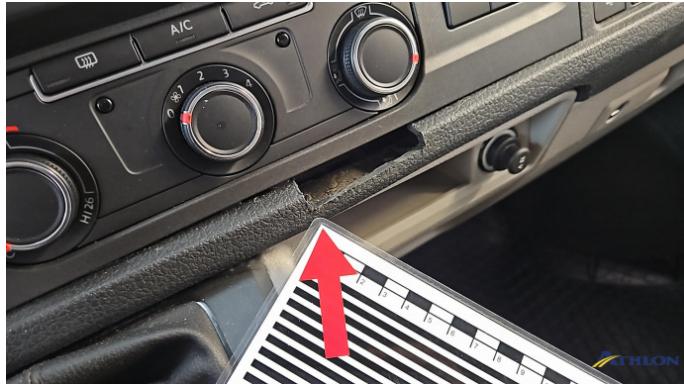
15. Armaturenbrett  
Beschädigt

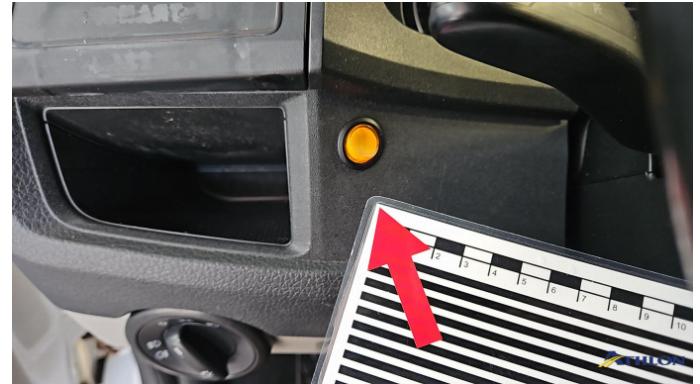
15. Armaturenbrett  
Beschädigt

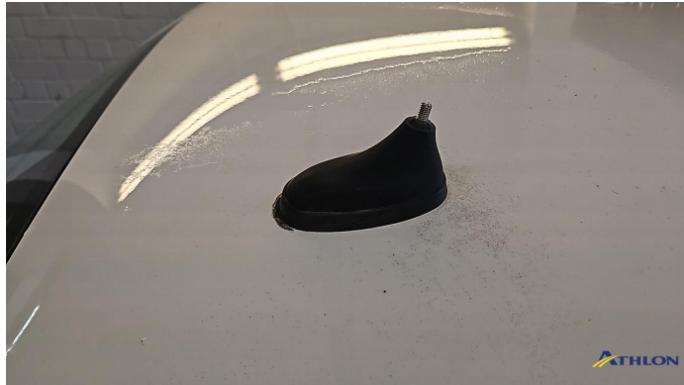
17. Antenne  
Loch

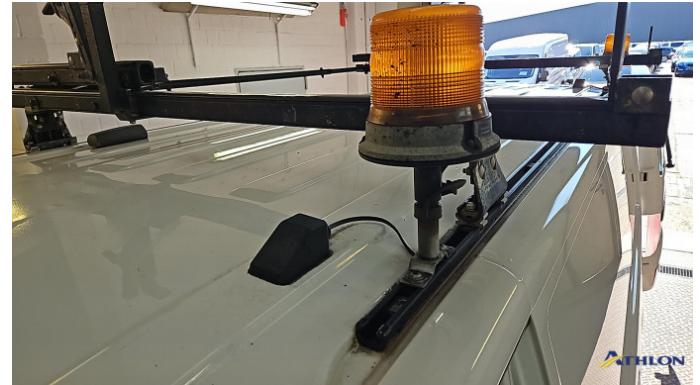
18. Rundumleuchte 2x  
Loch

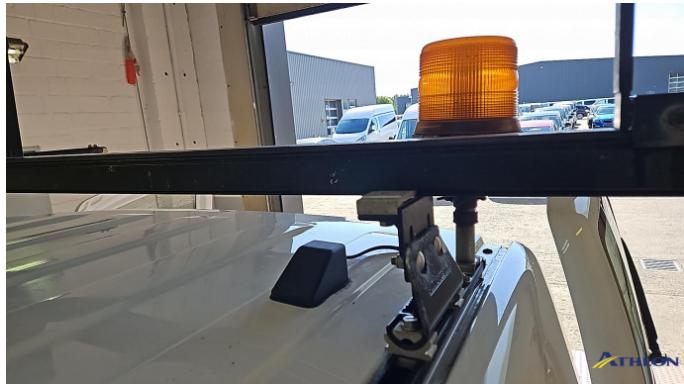
18. Rundumleuchte 2x  
Loch

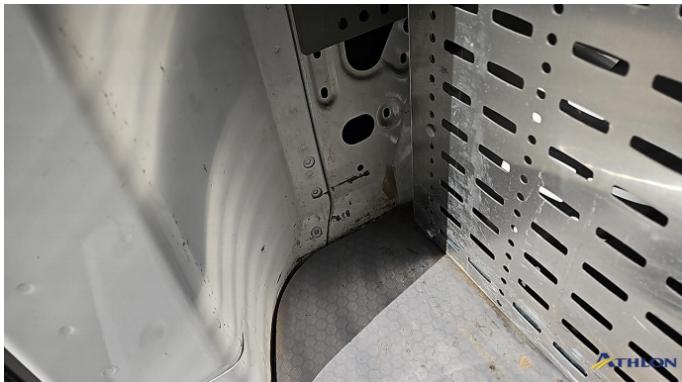
20. Laderaum

**Gebrauchsspuren**

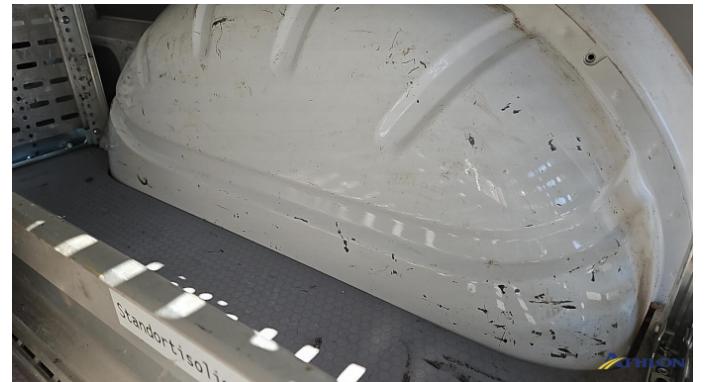
20. Laderaum

**Gebrauchsspuren**

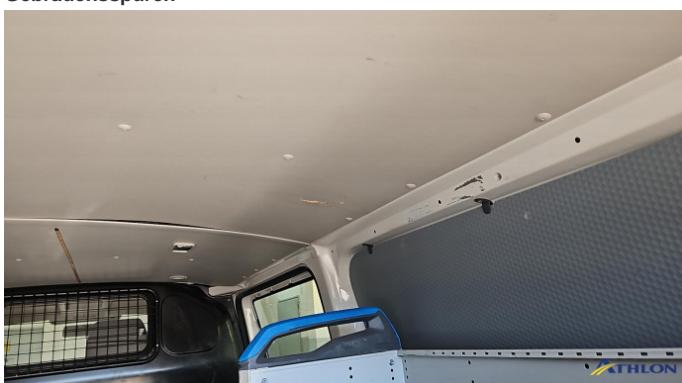
20. Laderaum

**Gebrauchsspuren**

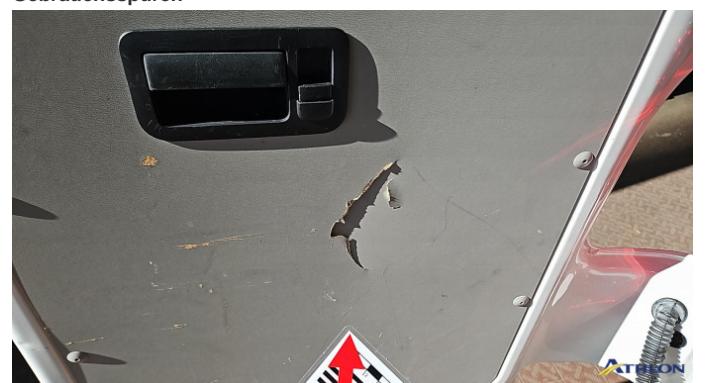
21. Verkleidung Hecktür li.

**Beschädigt**

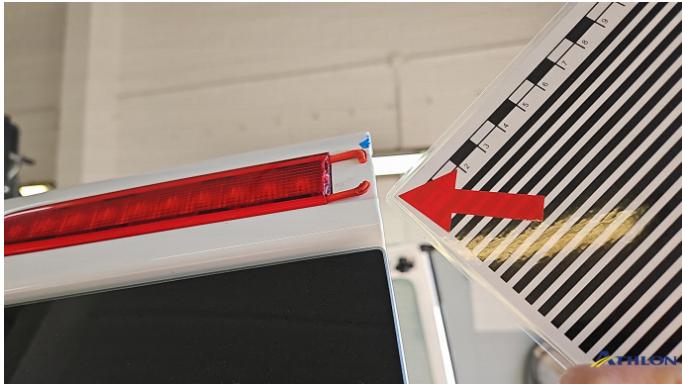
22. 3. Bremslicht

**Beschädigt**

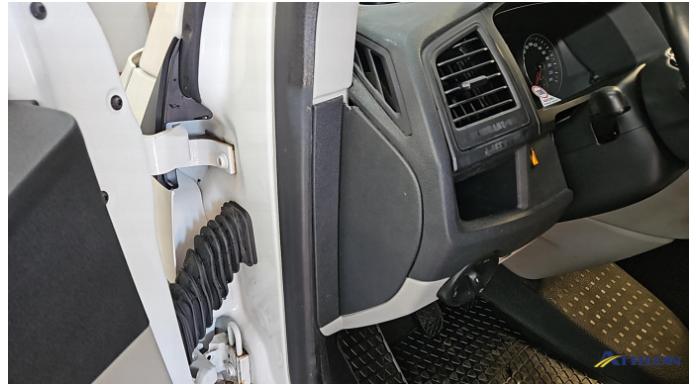
23. Verkleidung

**Beschädigt**

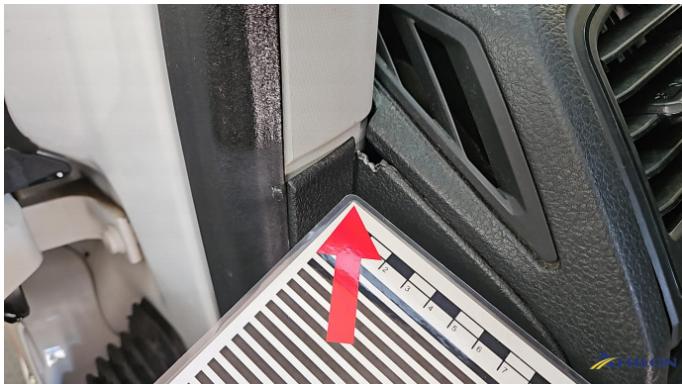
23. Verkleidung

**Beschädigt**

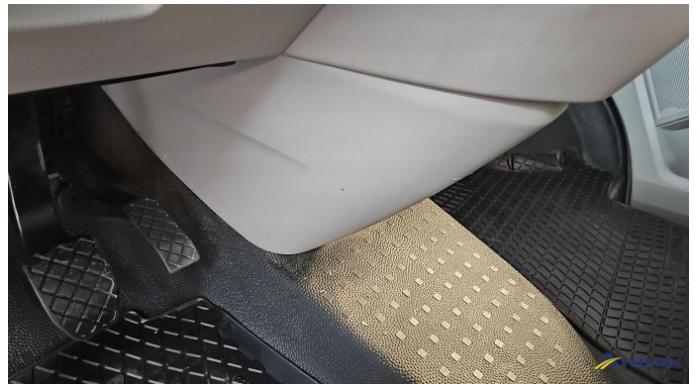
24. Verkleidung

**Loch**

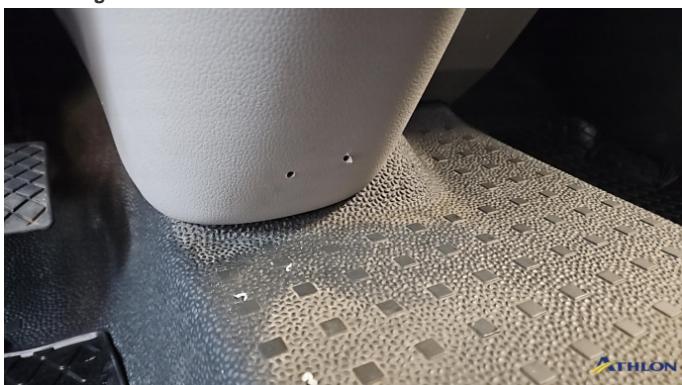
24. Verkleidung

**Loch**

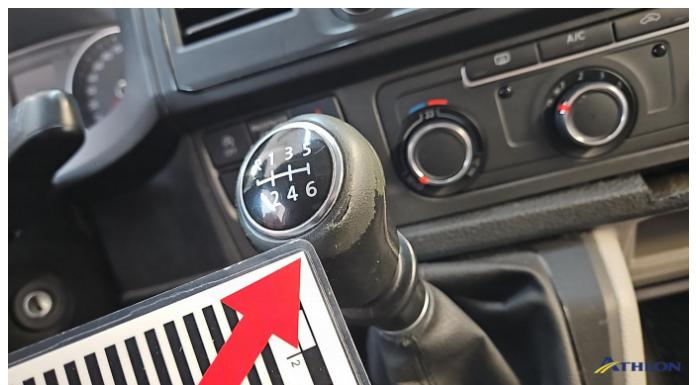
25. Schaltknauf

**Gebrauchsspuren**
