**DEKRA CZ a.s.**

**ARVAL CZ s.r.o.**

**ÚDAJE O VOZIDLE**

| Model vozidla: | Volkswagen T6 Transporter (2015) | Provedení: | Tra.2.0TDI 75 KR 4d |

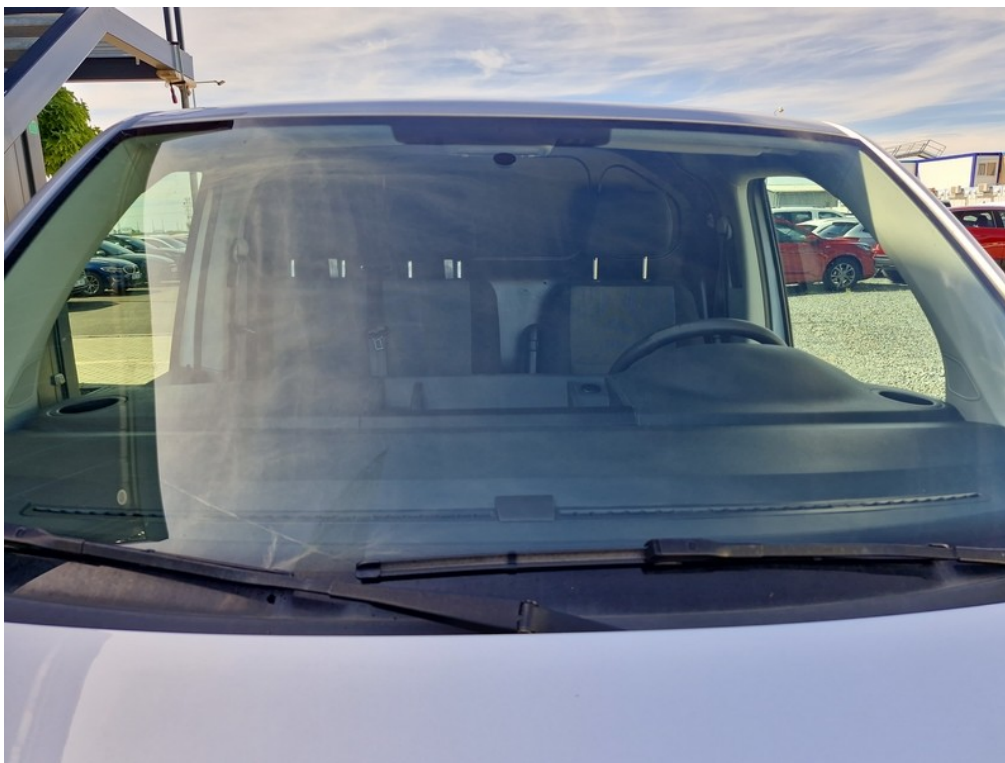
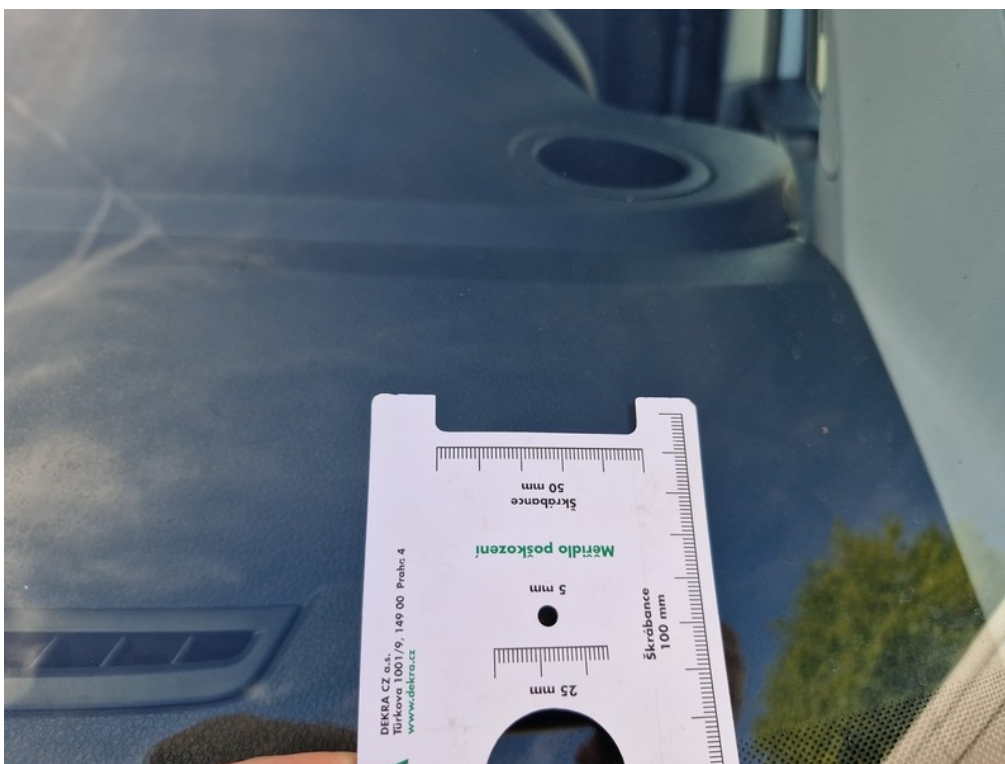
**1 Čelní sklo - Poškození od odletujícího kamení**  
Umístění: Exteriér (vnější prostor)

Viz popis k poškození č. **1**

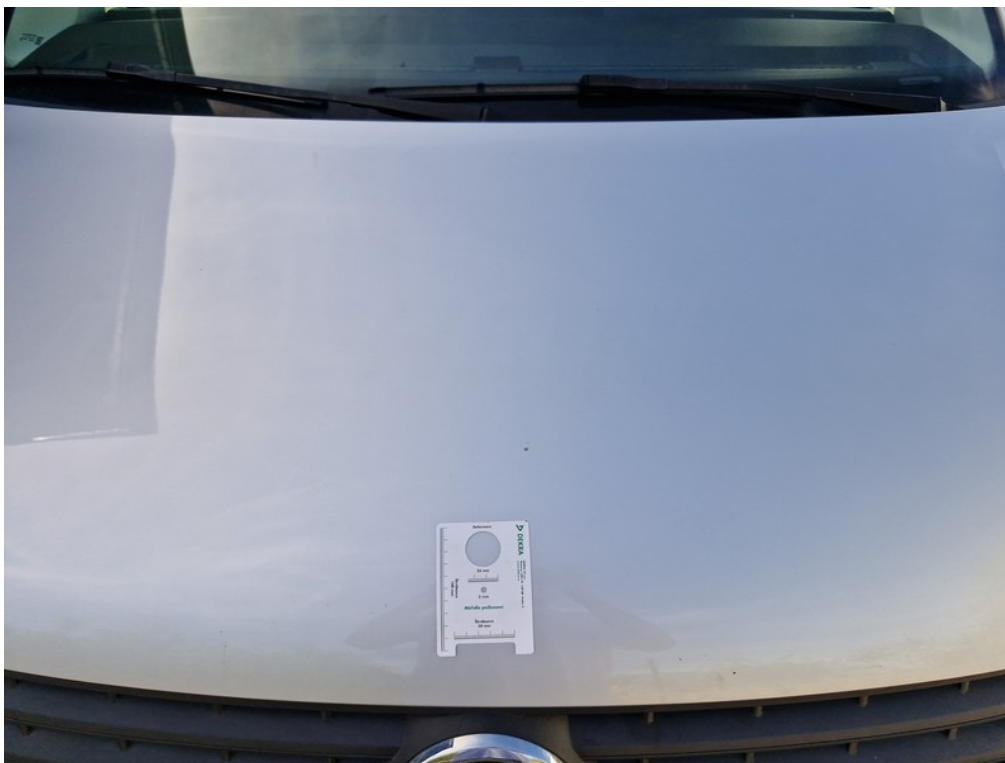
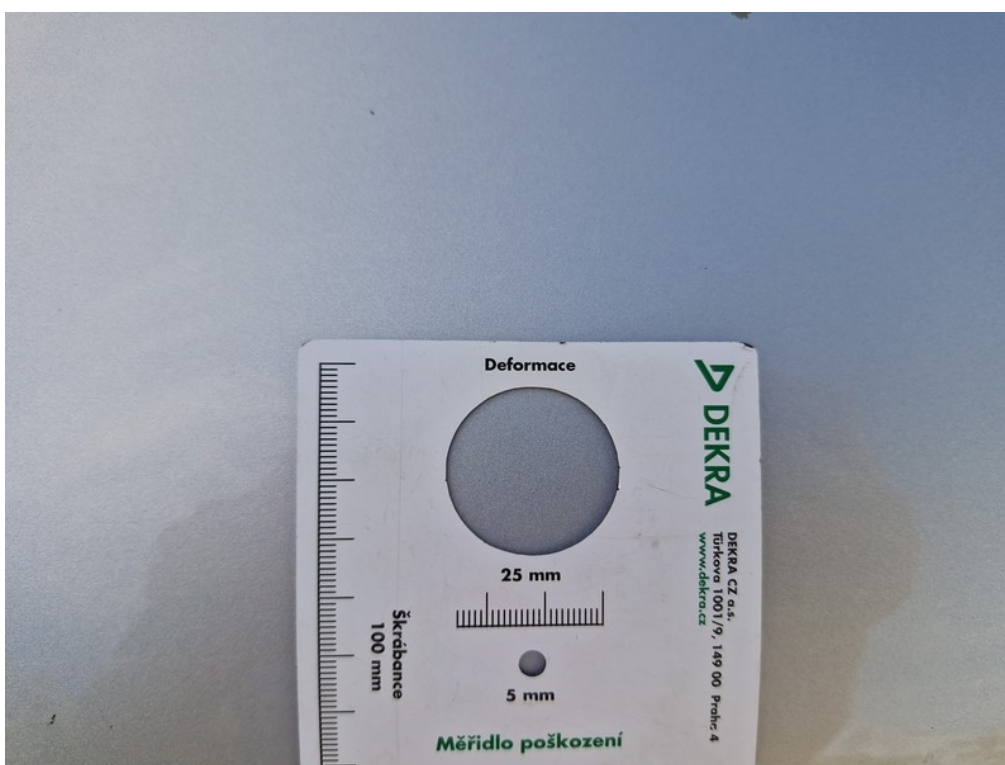
**2 Víko motoru - Jamka**  
Umístění:

Viz popis k poškození č. 2

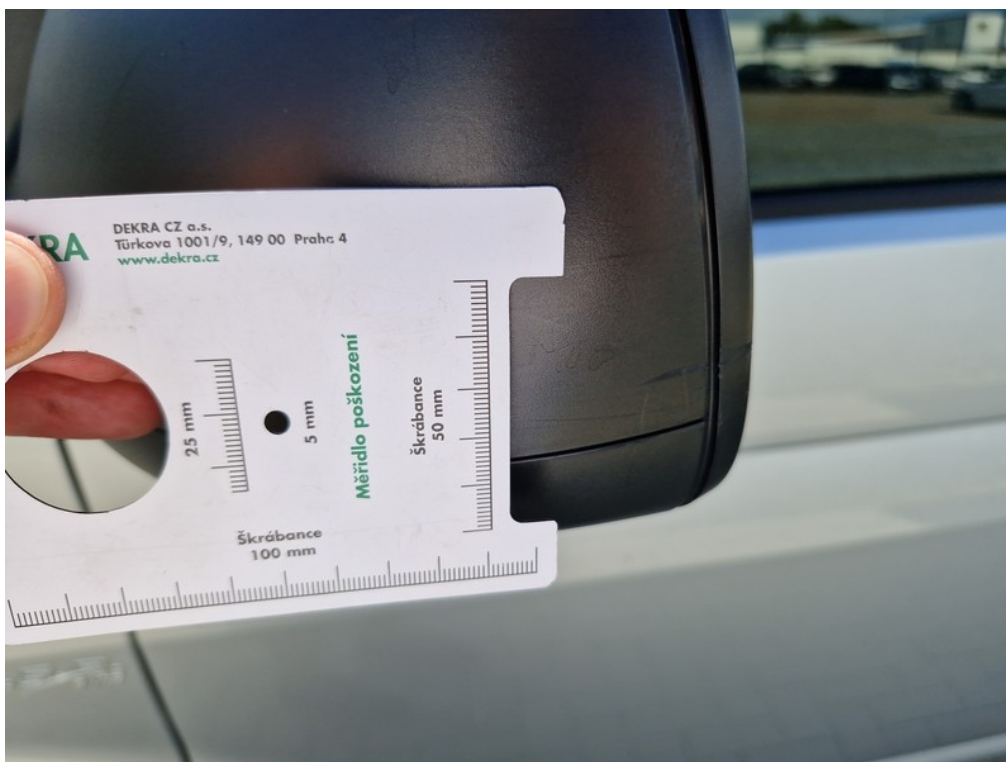
### 3 Kryt L zpětného zrcátka - Škrábance

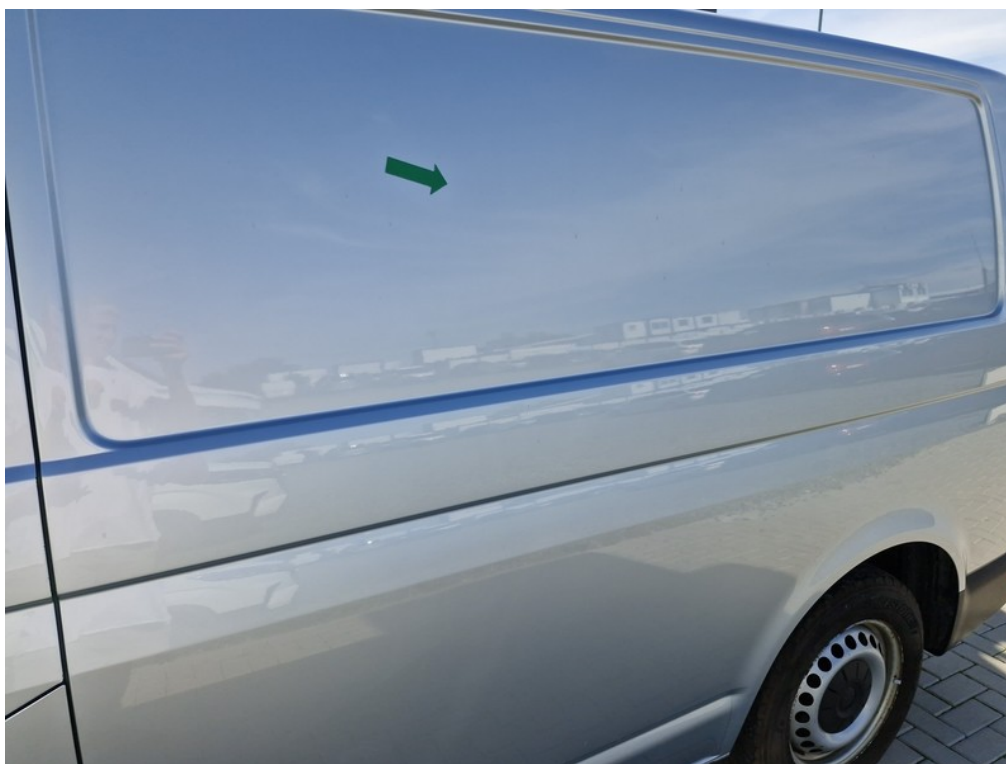
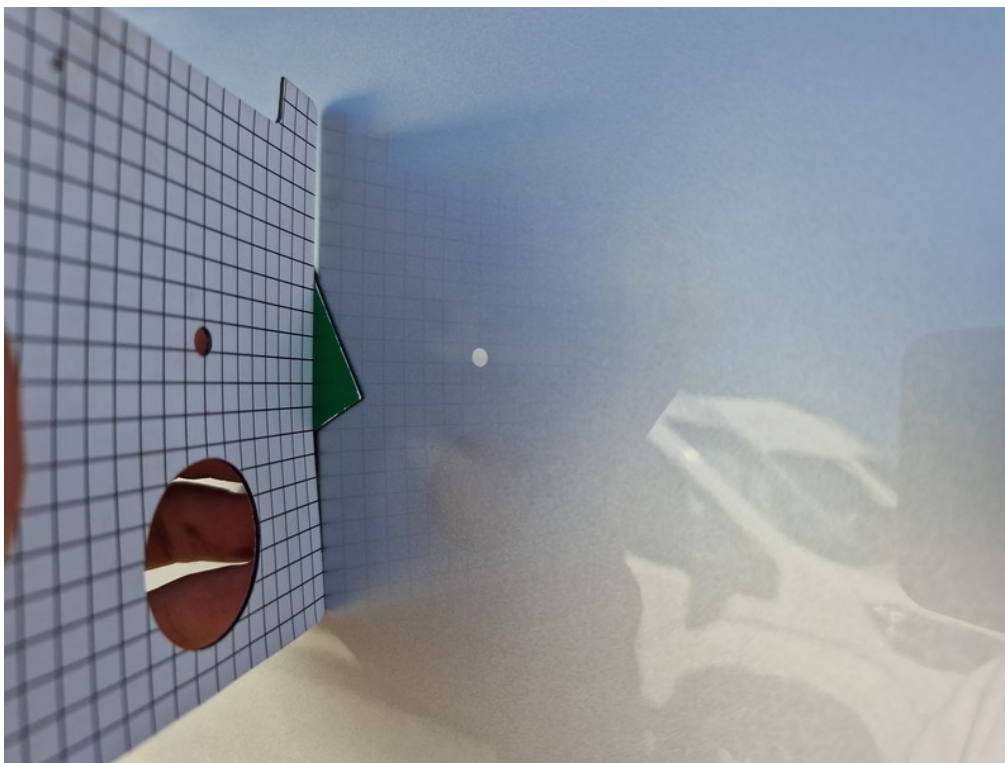
### 4 Bočnice zadní L VELKÁ - Deformace

Poznámka: Drobná promáčklina

Viz popis k poškození č. 4

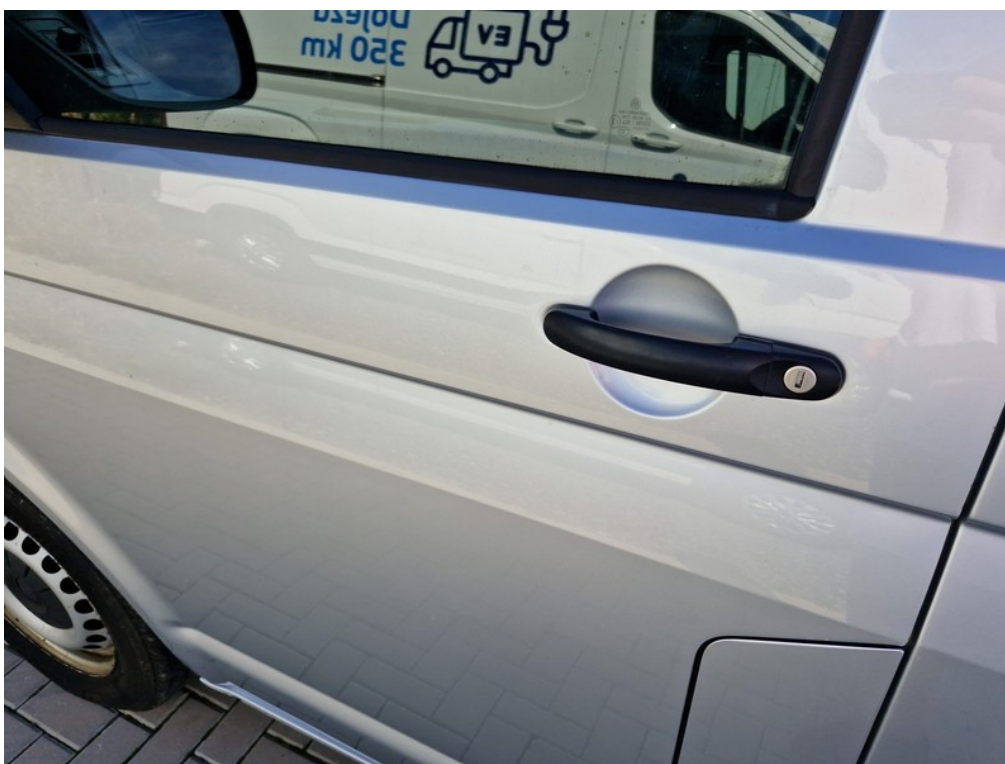
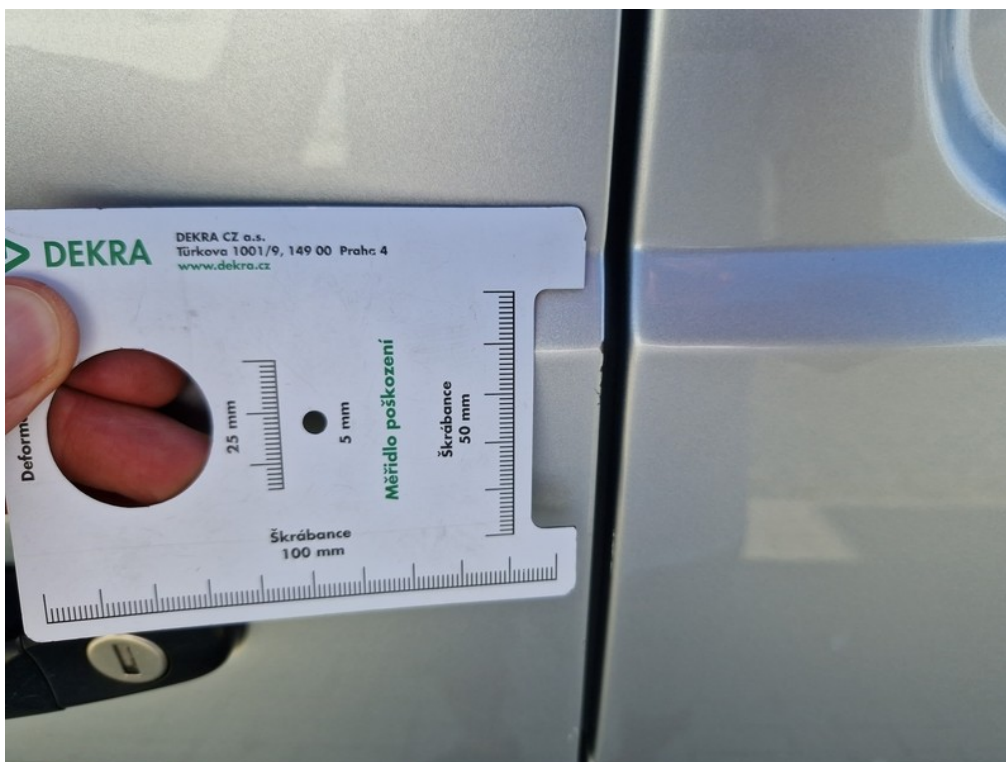
**5 Dveře přední levé - Škrábance**  
Umístění:

Viz popis k poškození č. 5

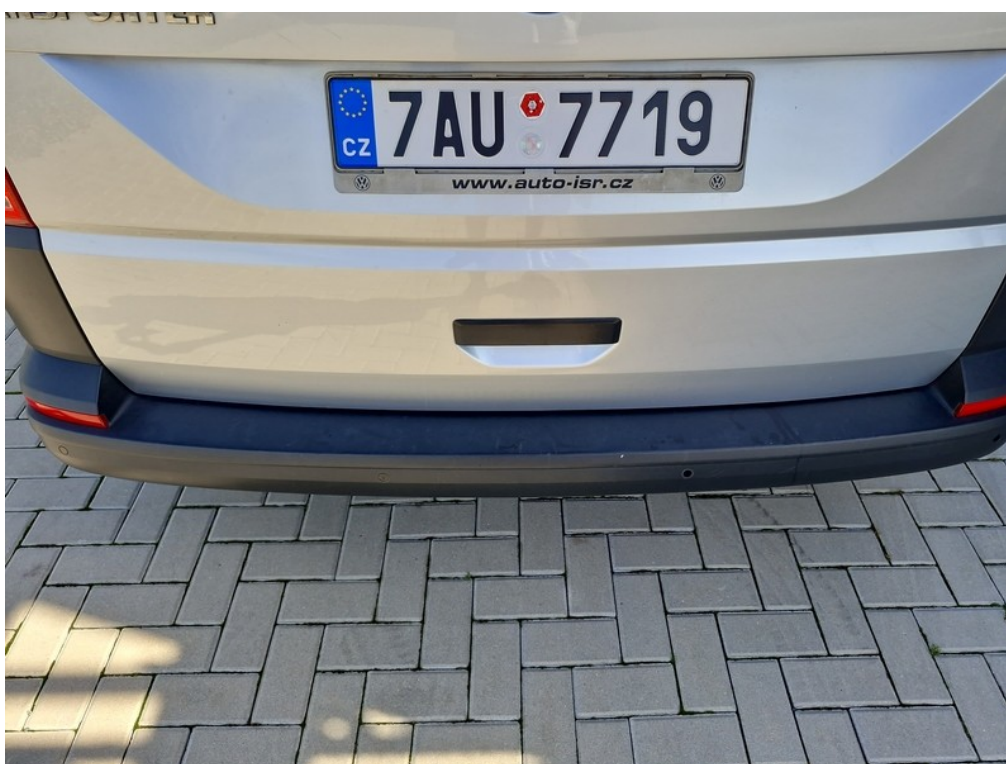
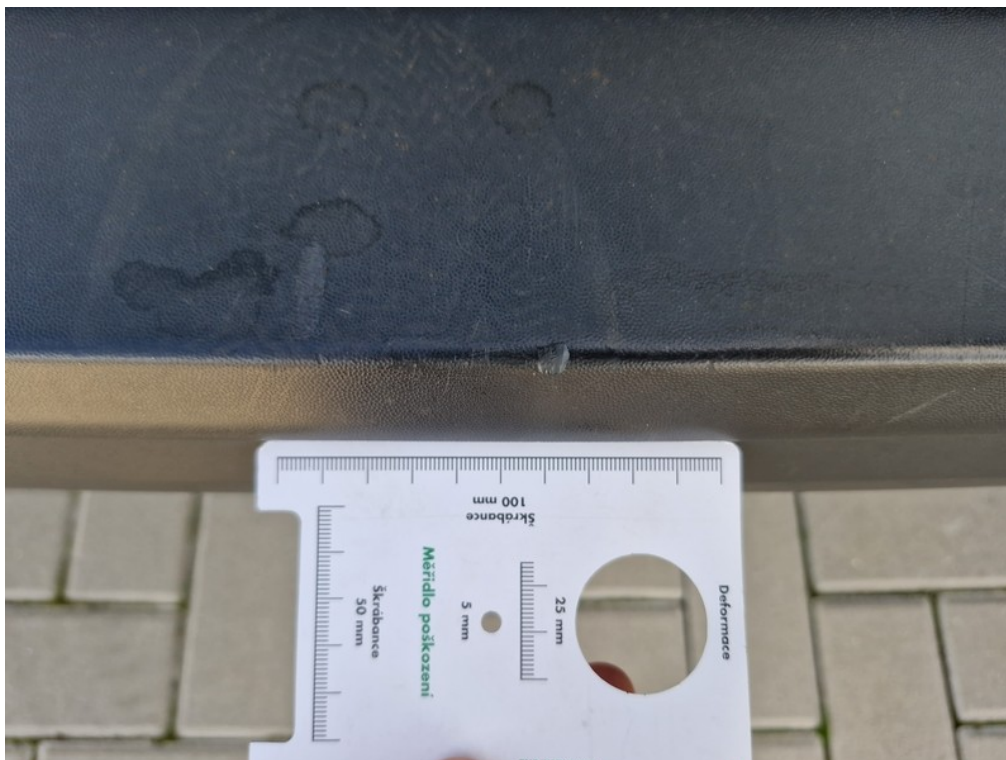
**6 Zadní nárazník - Škrábance**  
Umístění:

Viz popis k poškození č. 6

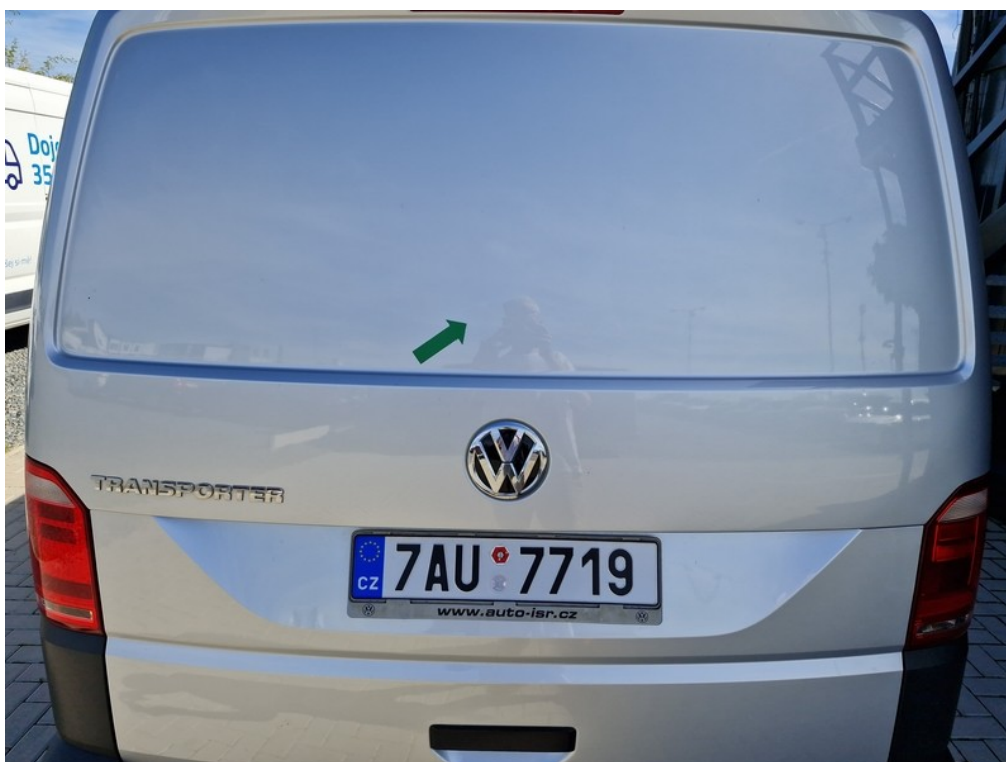
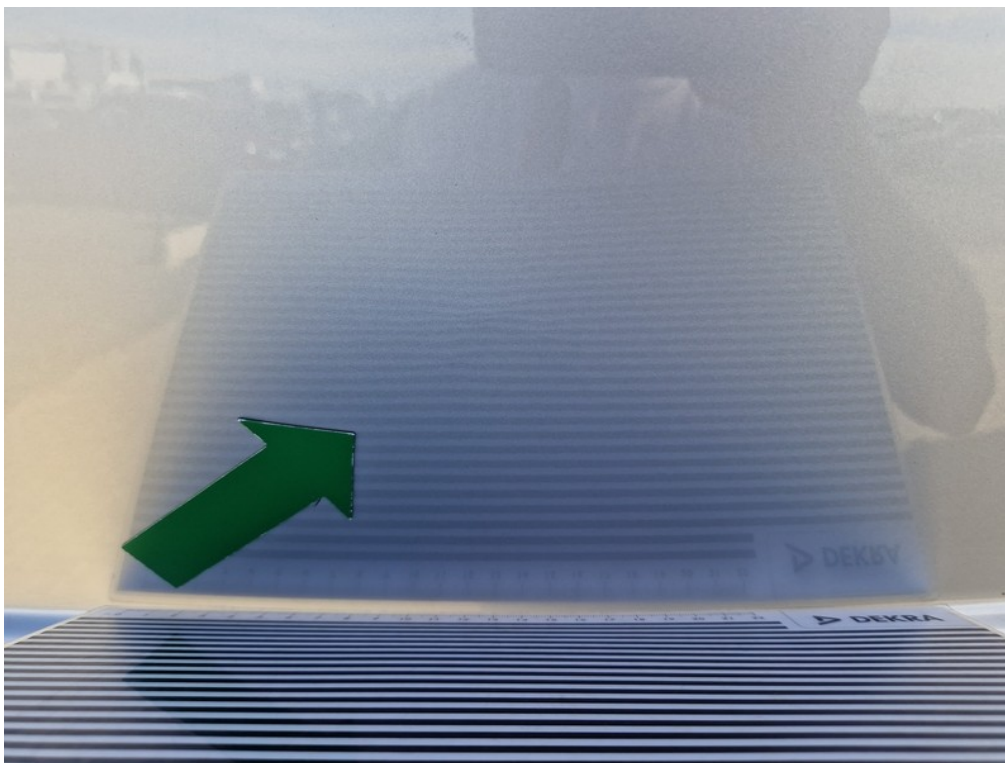
**7 Víko zavazadlového prostoru - Deformace**  
Umístění: Exteriér (vnější prostor)

Viz popis k poškození č. 7

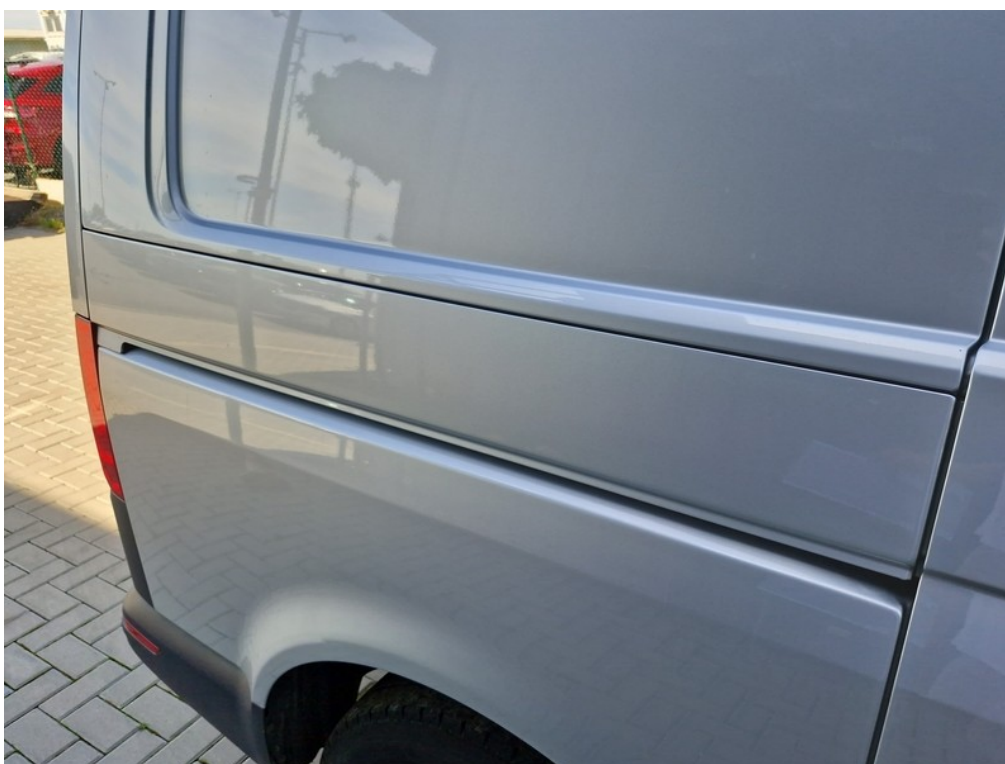
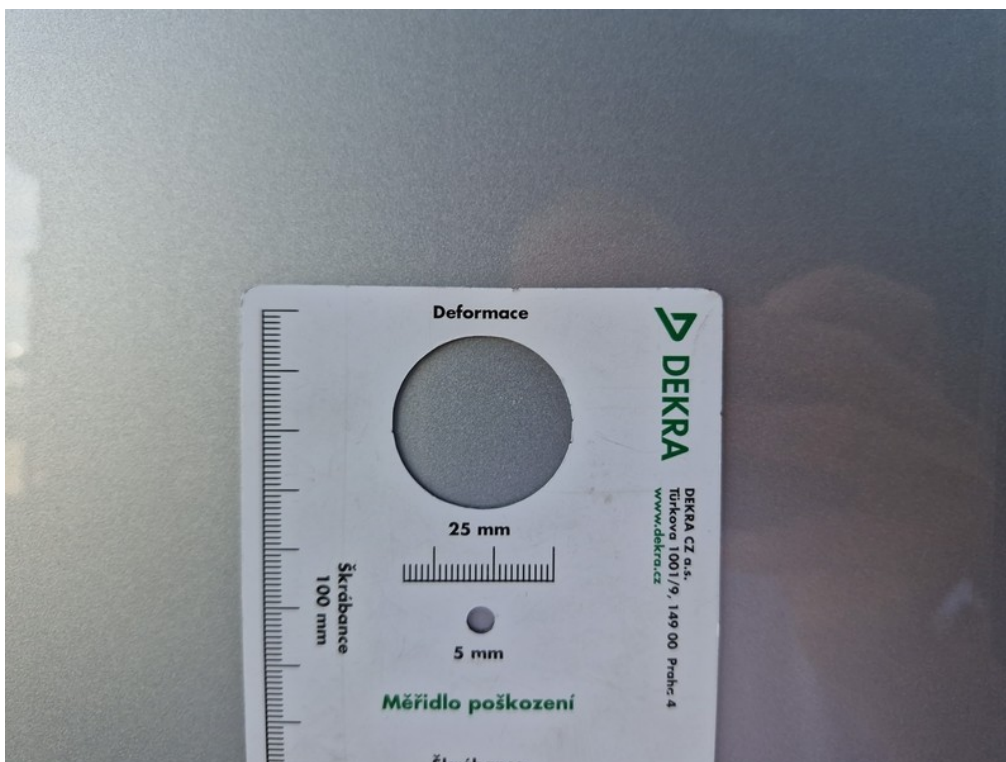
**8 Bočnice zadní pravá - Jamka**  
Umístění:

Viz popis k poškození č. 8

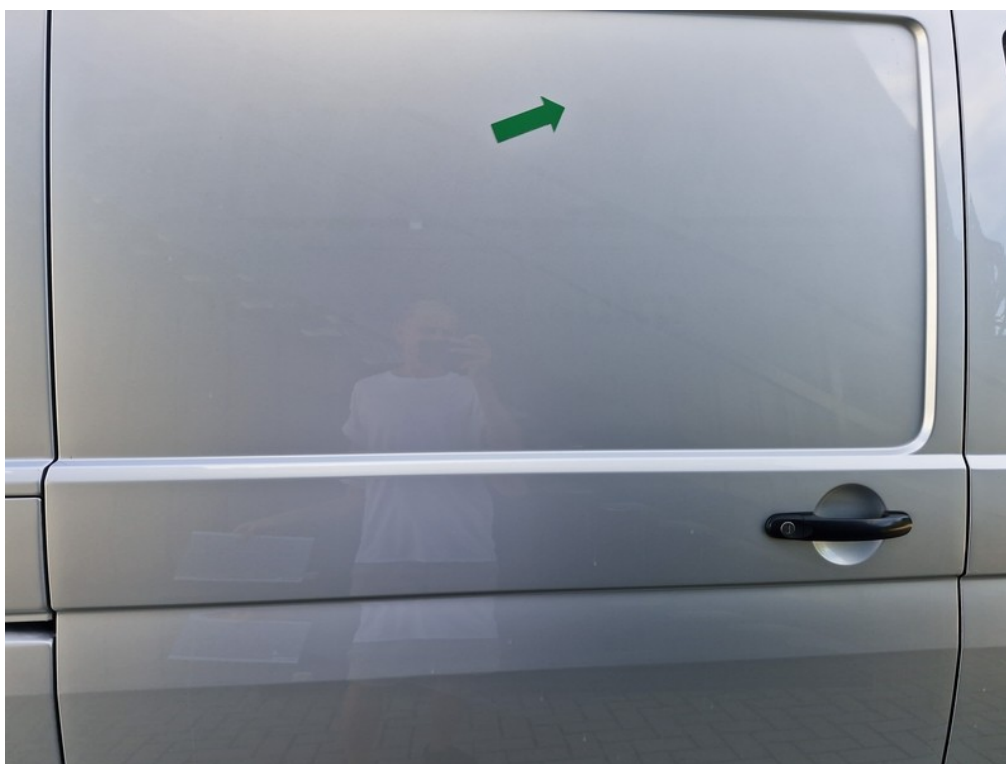
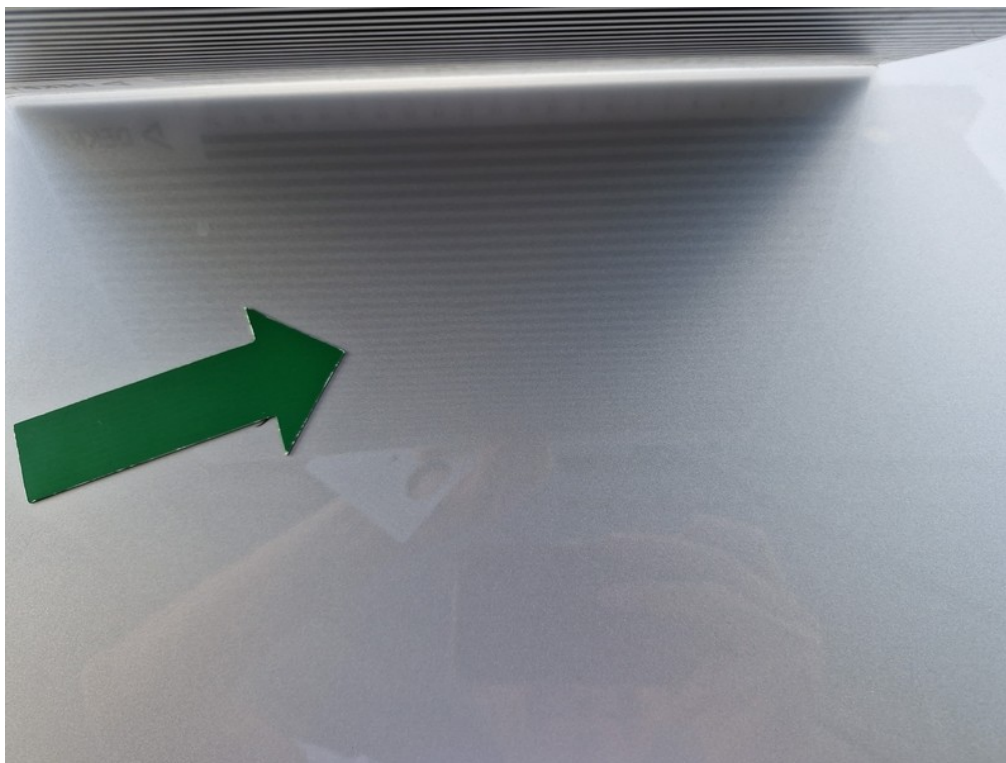
**9 Dveře boční posuvné P - Deformace**  
Umístění: Exteriér (vnější prostor)

Poznámka: Drobná promáčklina

Viz popis k poškození č. 9

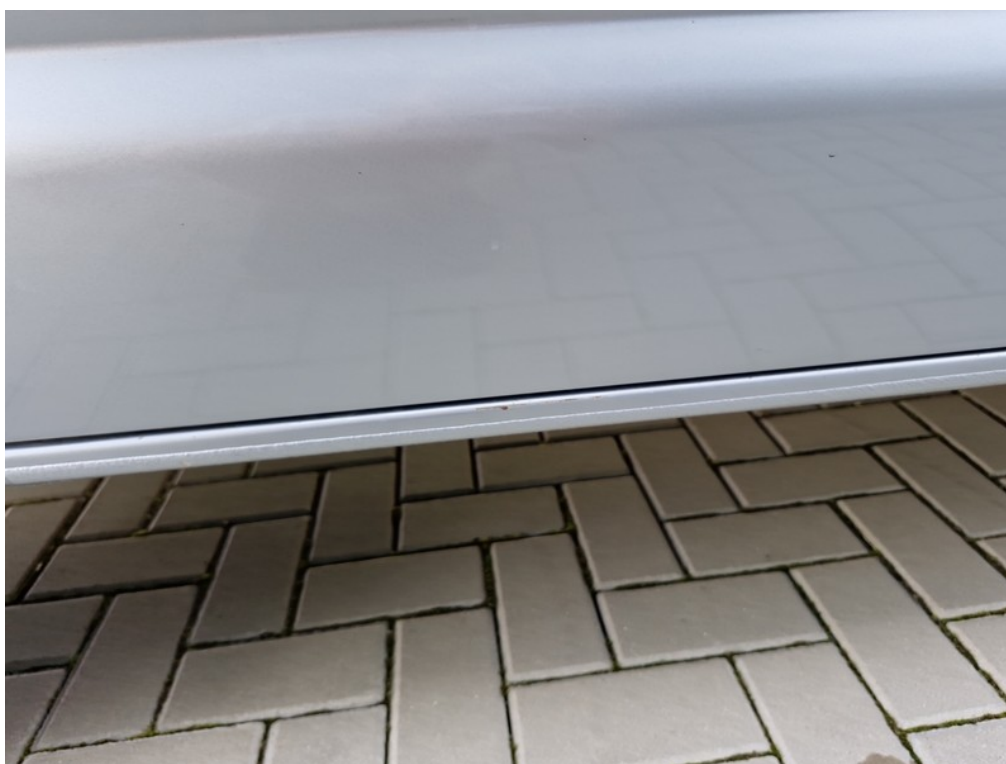
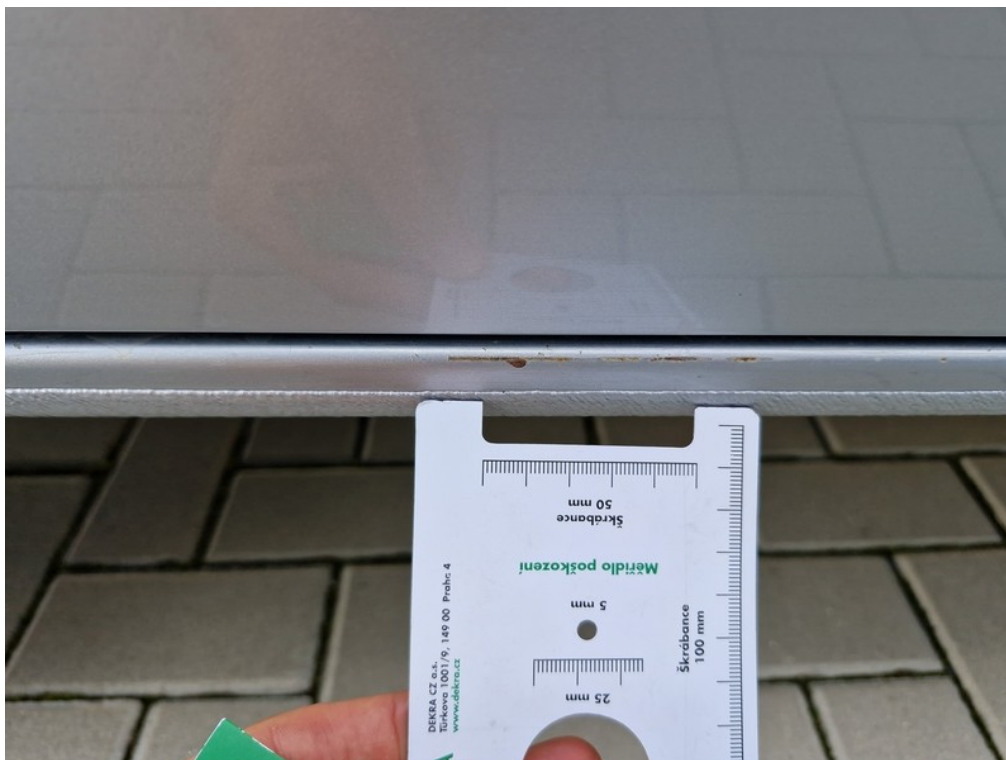
10 **Práh pravý - Škrábance**  
Umístění:

Viz popis k poškození č. 10

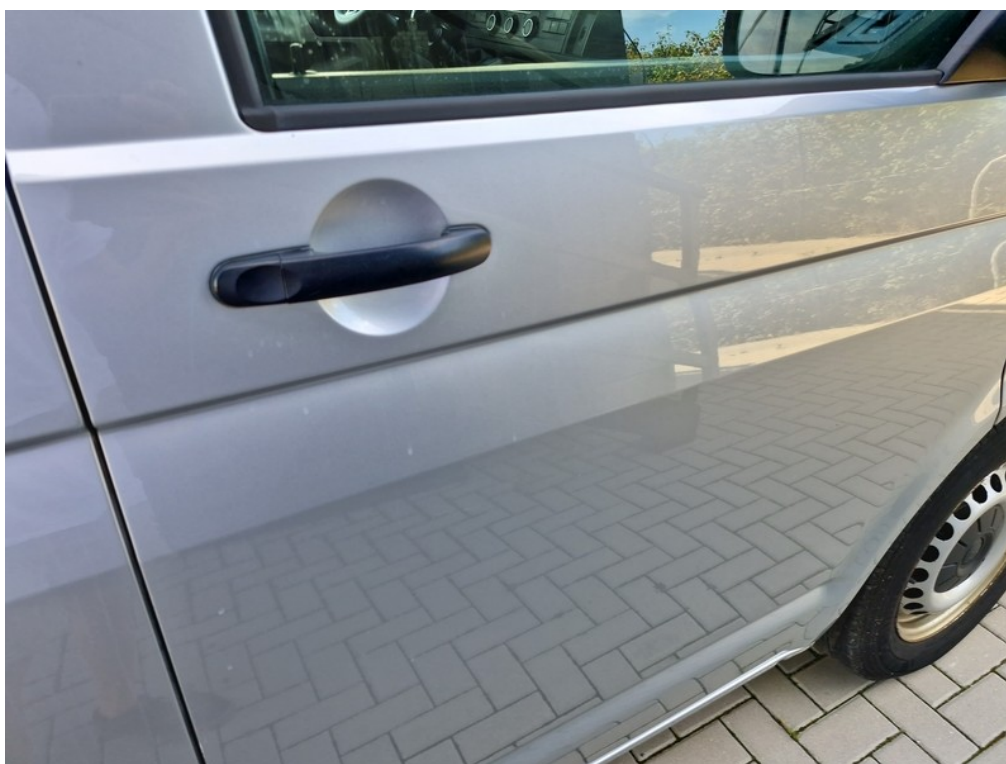
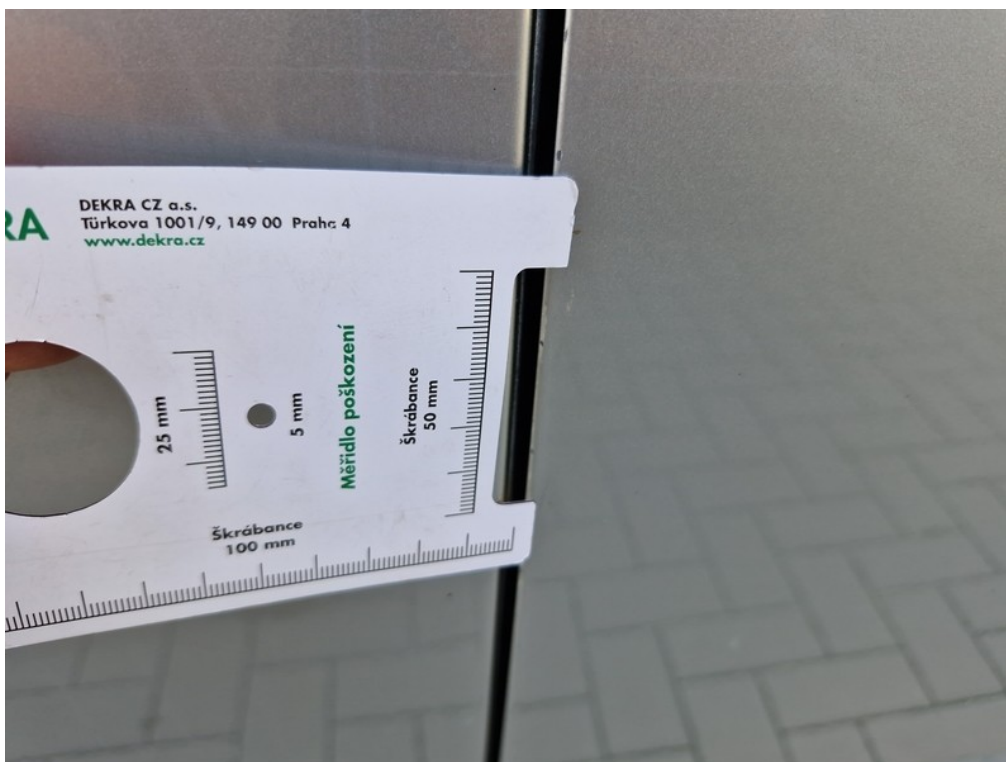
**11 Dveře přední pravé - Škrábance**

Viz popis k poškození č. 11

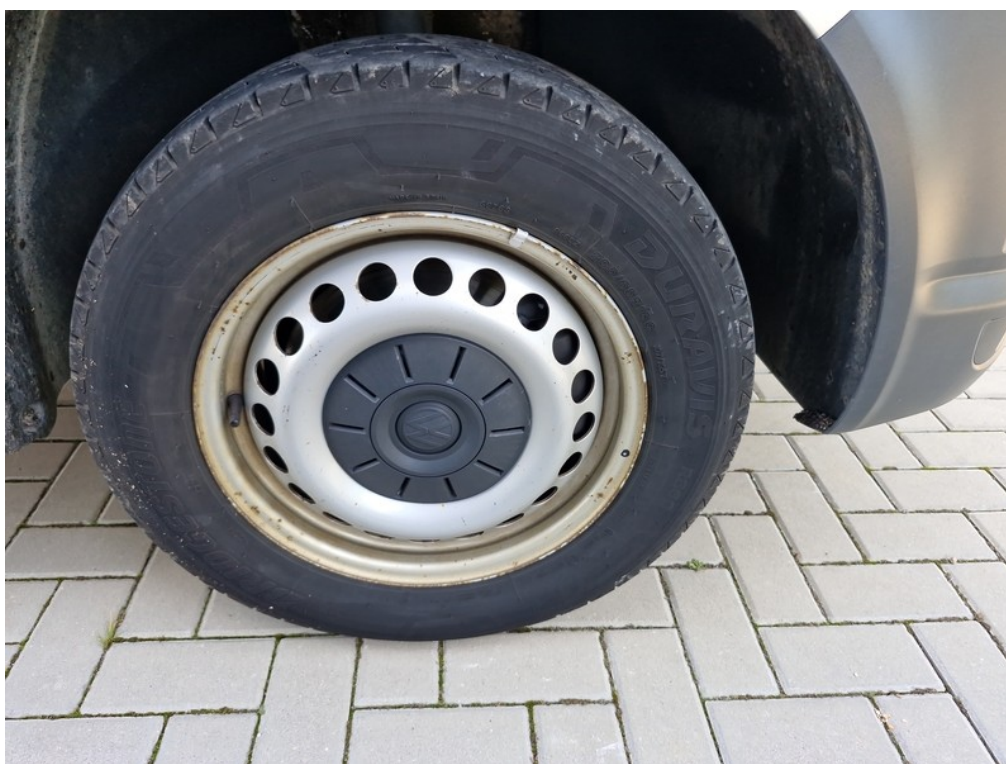
12 Disk kola ocel 4ks - Opatřebení  
Umístění:

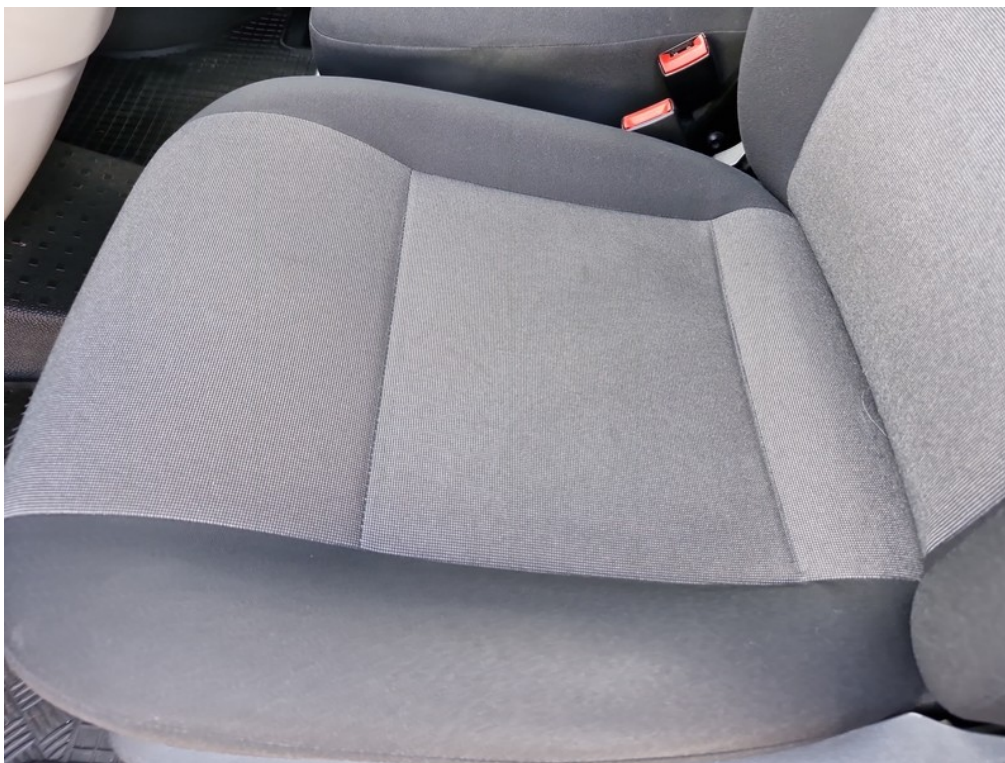
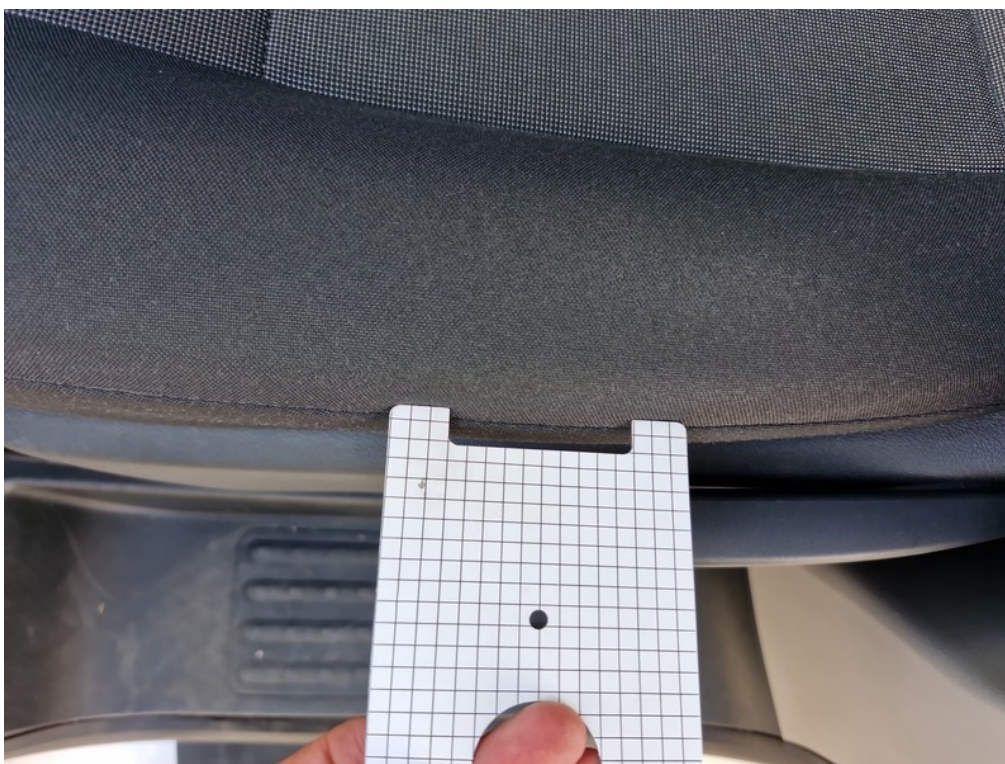
**13** **Potah sedáku sedadla řidiče - Opotřebení**  
Umístění: Interiér (vnitřní prostor)

Viz popis k poškození č. 13

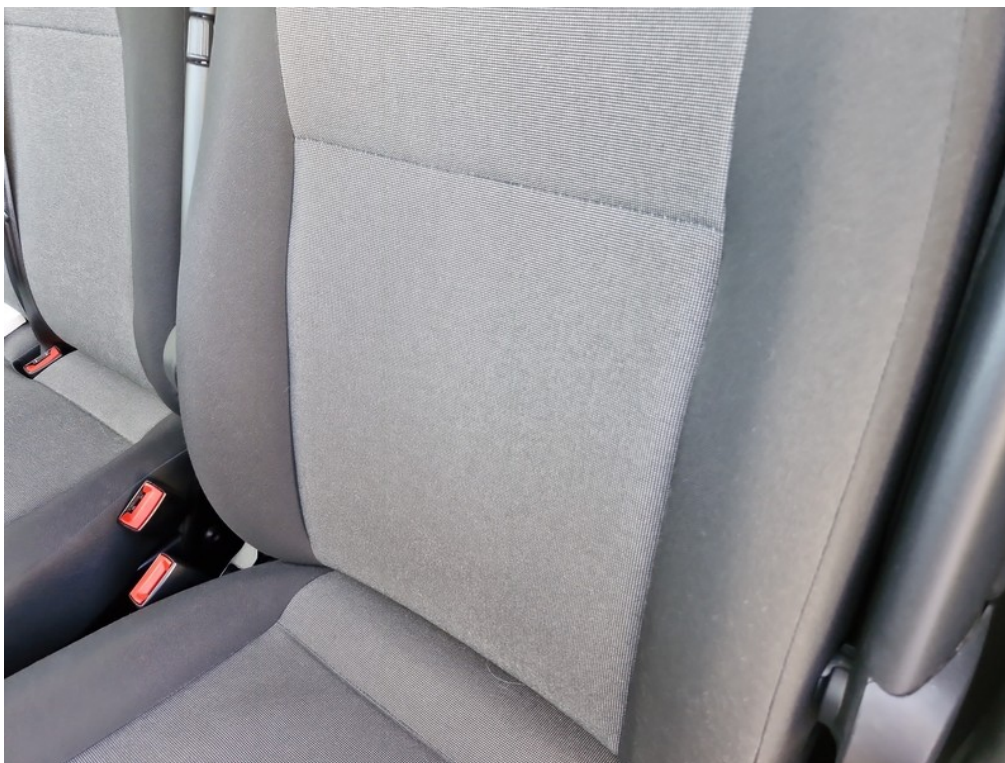
**14** **Potah opěradla sedadla řidiče - Opotřebení**  
Umístění: Interiér (vnitřní prostor)

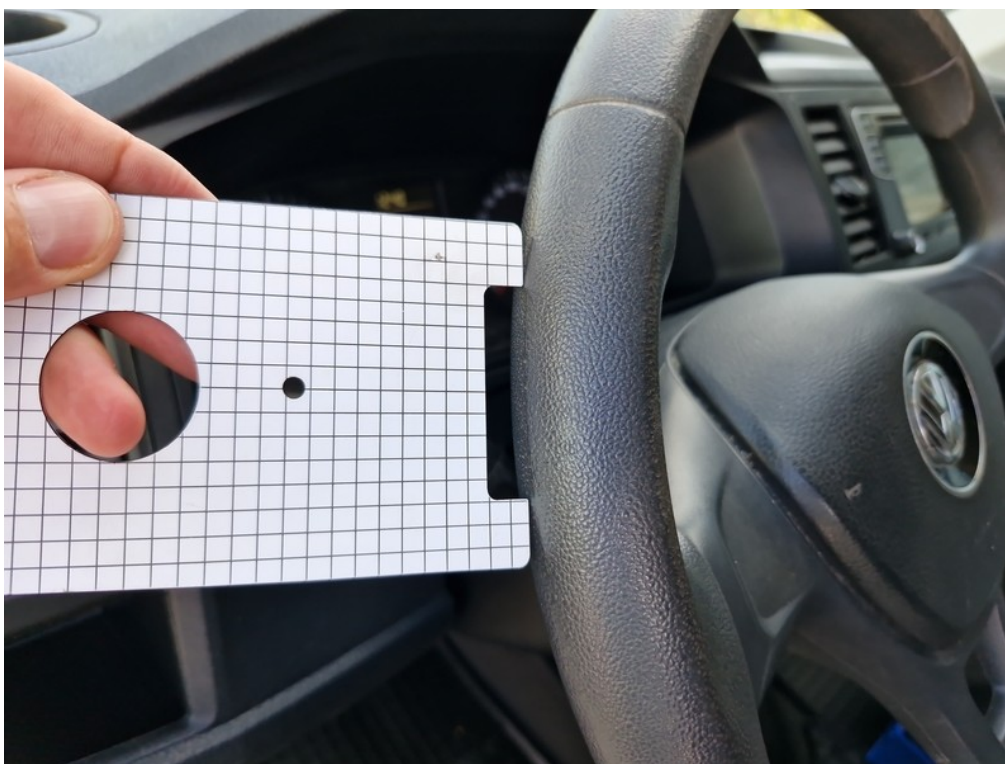
**15** **Volant - Opotřebení**  
Umístění: Interiér (vnitřní prostor)

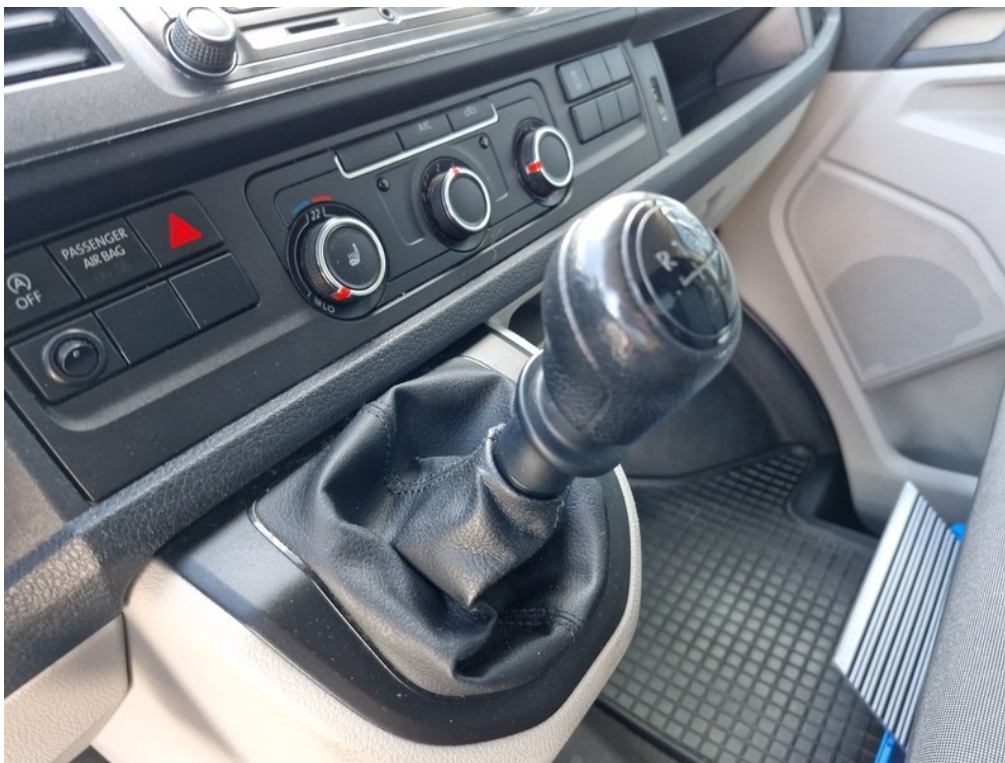
**16 Řadicí páka - Opotřebení**  
Umístění:

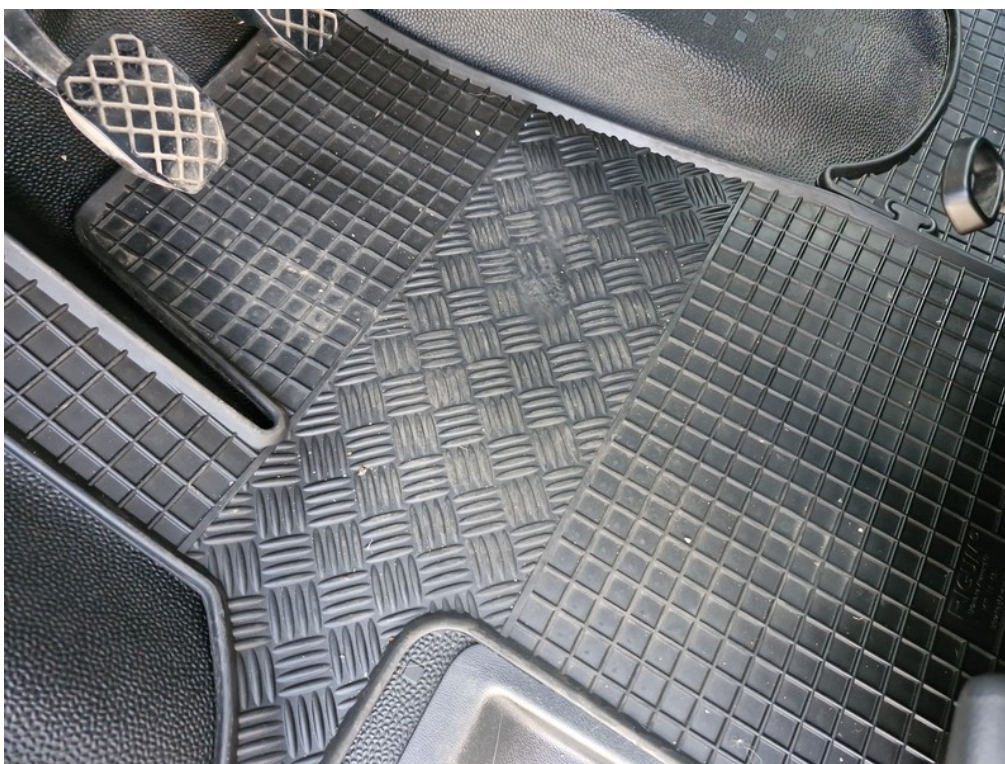
**17 Přídavný koberec LP - Opotřebení**  
Umístění:
