**DEKRA CZ a.s.**

**ARVAL CZ s.r.o.**

**ÚDAJE O VOZIDLE**

| Model vozidla: | Volkswagen T6 Transporter (2015) | Provedení: | Tra.2.0TDI 75 KR 4d |

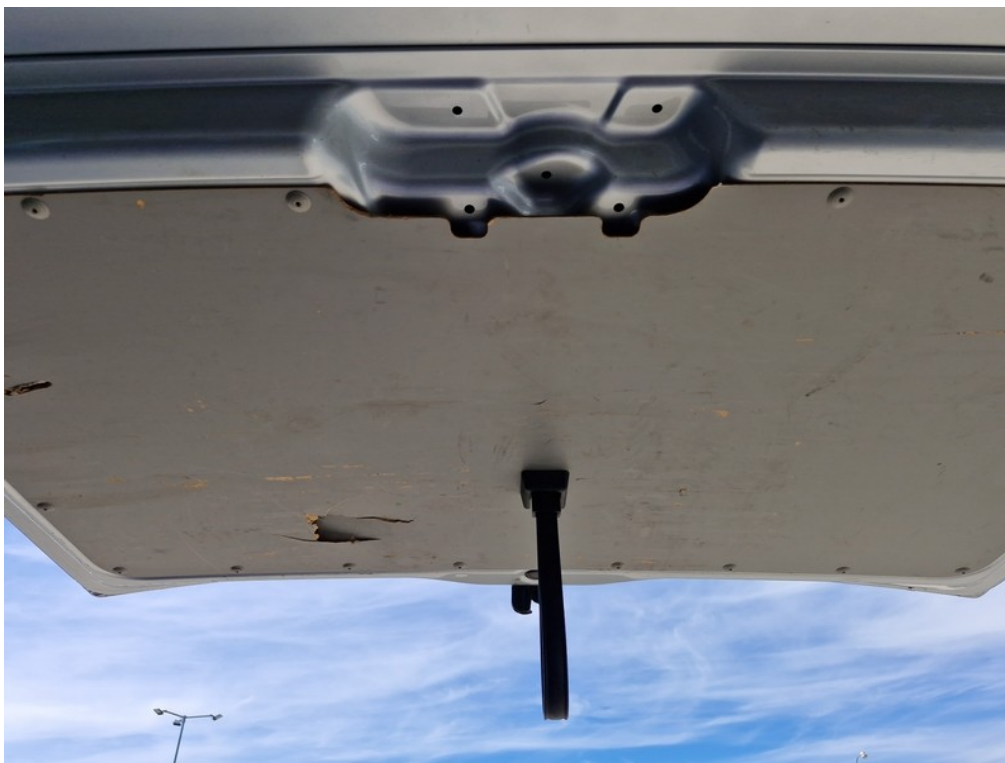
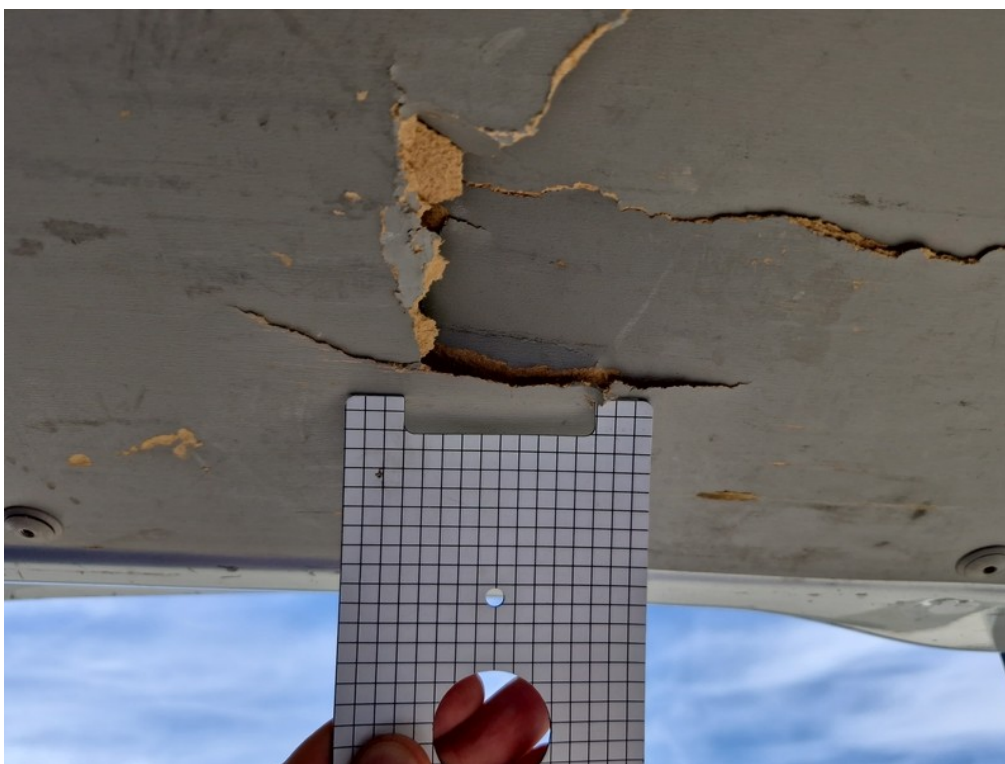
**18** Výplň víka zav. prostoru - Otvor  
Umístění: Interiér (vnitřní prostor)

Viz popis k poškození č. 18

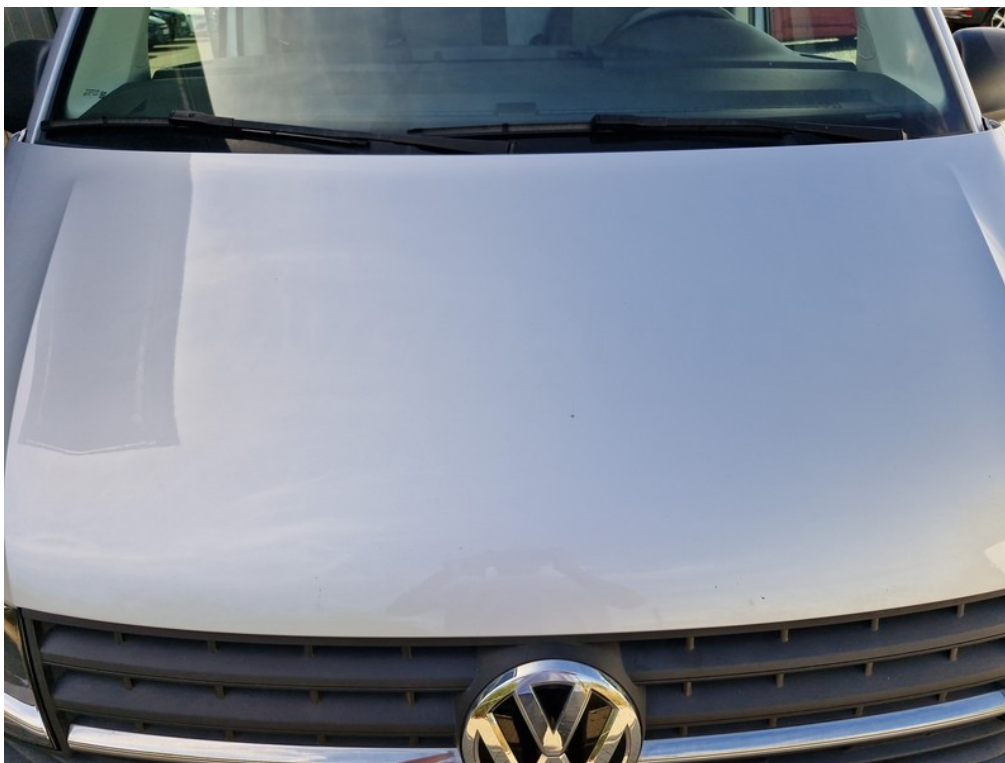
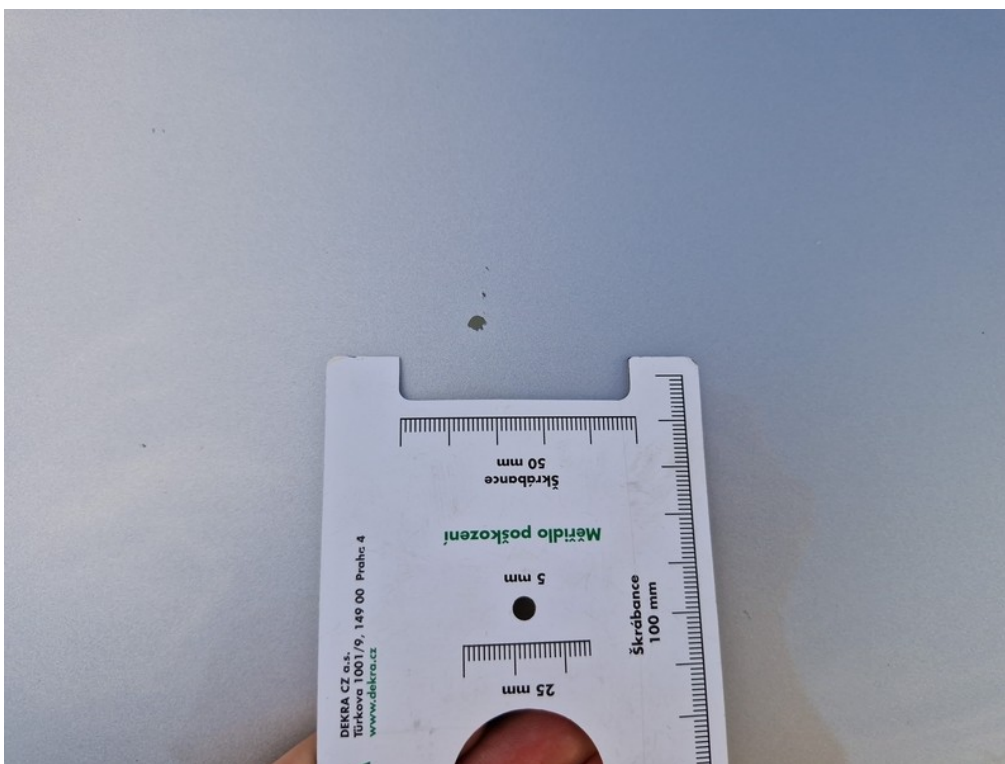
**19** Přední část vozidla - Poškození od odletujícího kamení  
Umístění: Ostatní

Viz popis k poškození č. 19

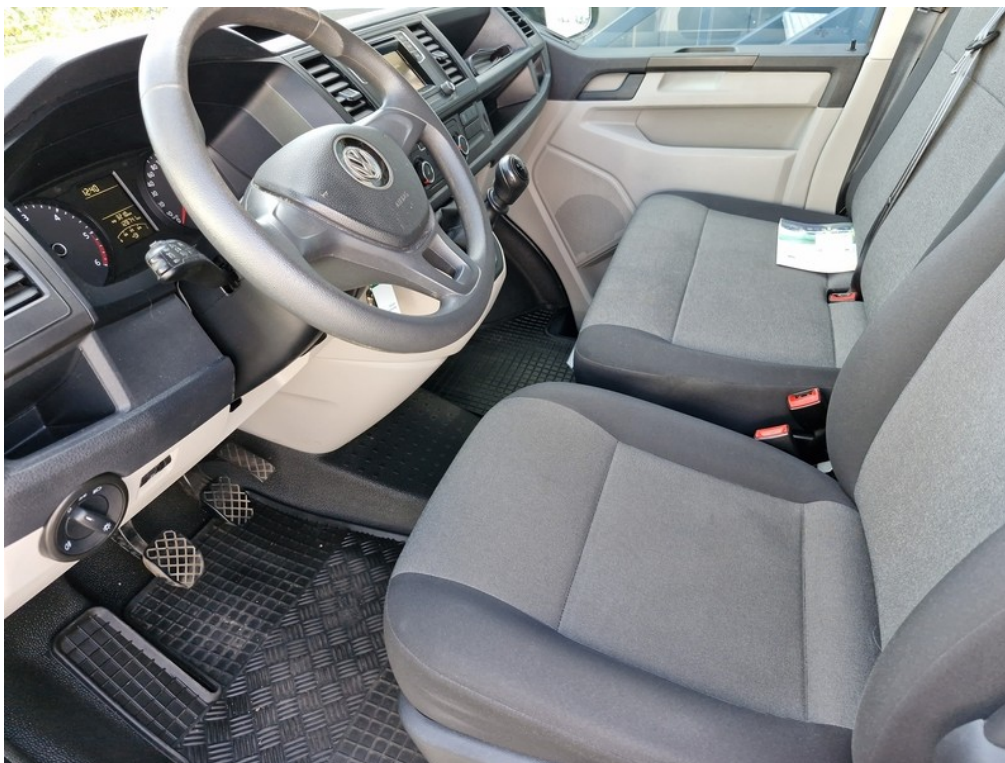
**20** Interiér - Znečištěno  
Umístění:

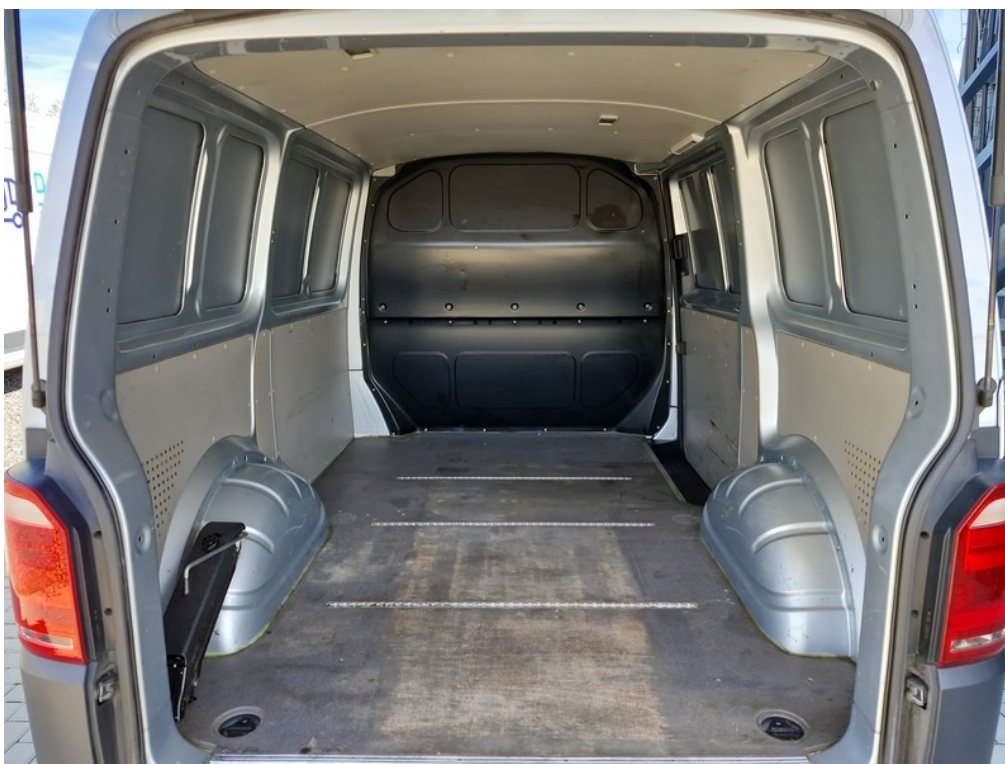
**21** Nákladový prostor - Deformace  
Umístění:

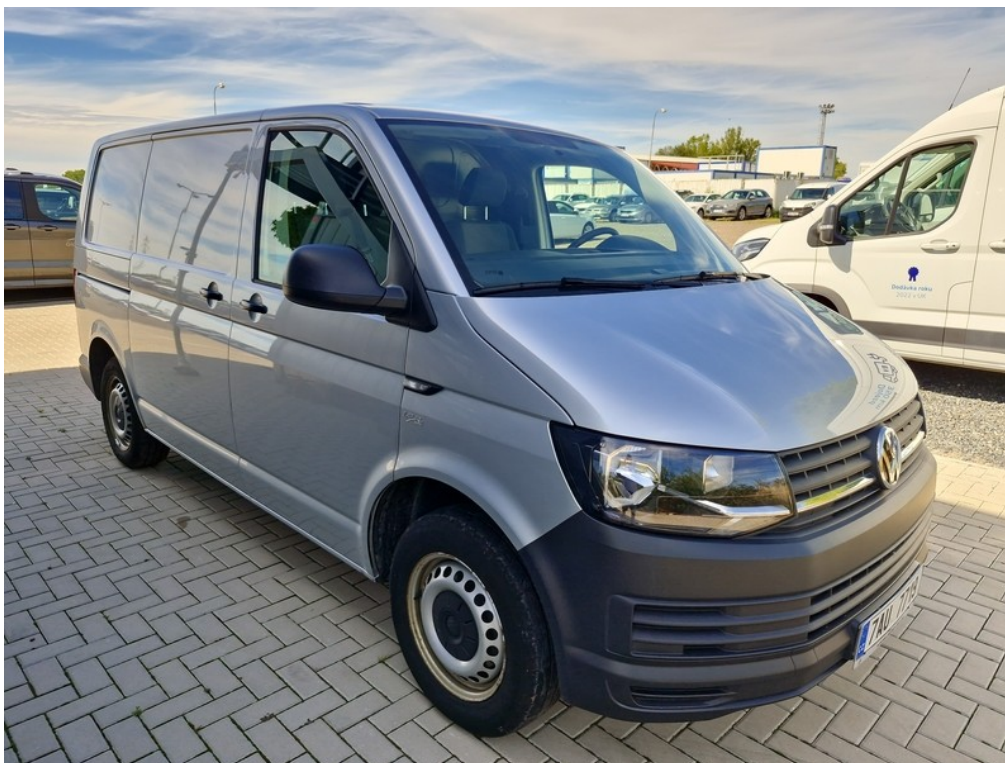
**22** Střední plocha karoserie - Polepy  
Umístění: Ostatní

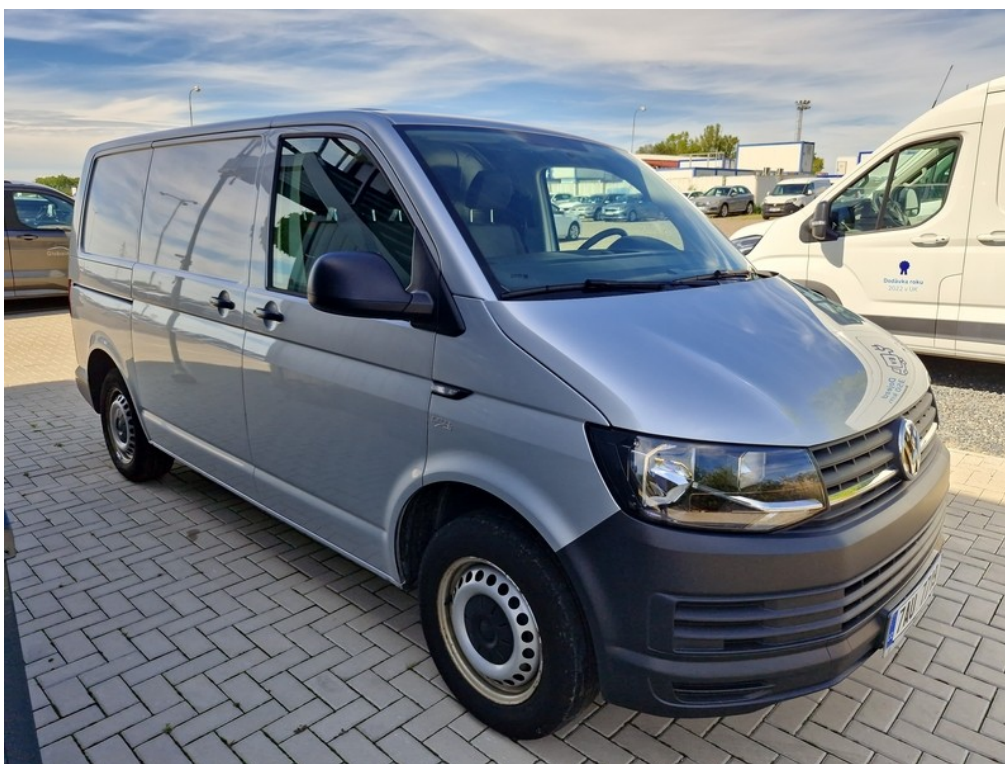
**23** Celková plocha karoserie - Škrábance  
Umístění: Ostatní
