Volkswagen CADDY Kombi Basis
Auftragsnummer: 570.0026.019

FIN: WV2ZZZ2KZJX024629
Kennzeichen: HH-EZ 145

Sachverständige Feststellungen

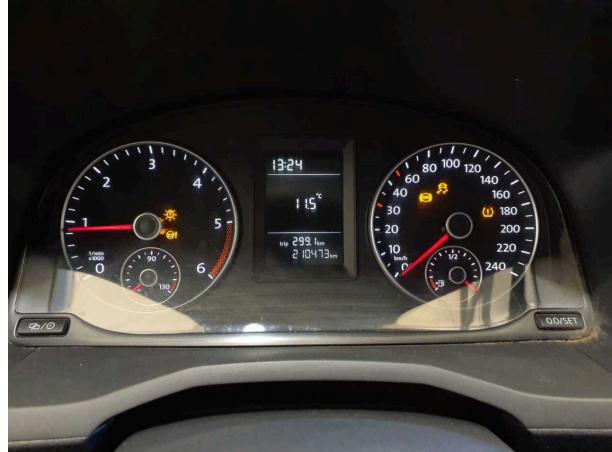
Beschädigung 1: Instrumententafel: Kontrollleuchte (Kostenerweiterung möglich) - leuchtet - Diagnose durchführen

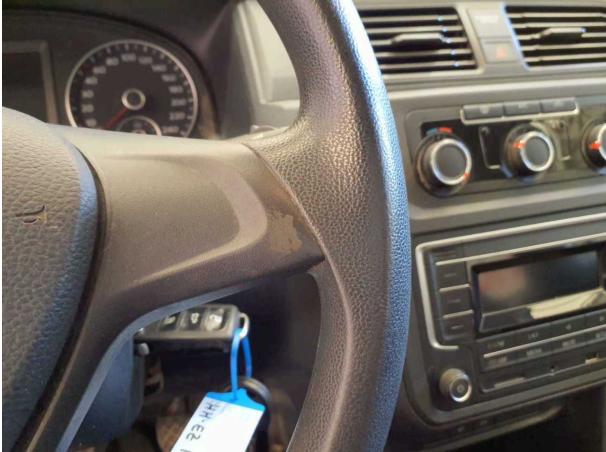
Beschädigung 2: Interieur: Innenraum - beschädigt

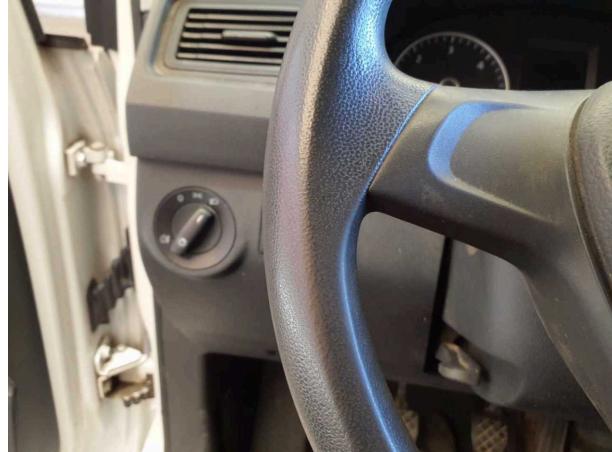
Beschädigung 2: Interieur: Innenraum - beschädigt

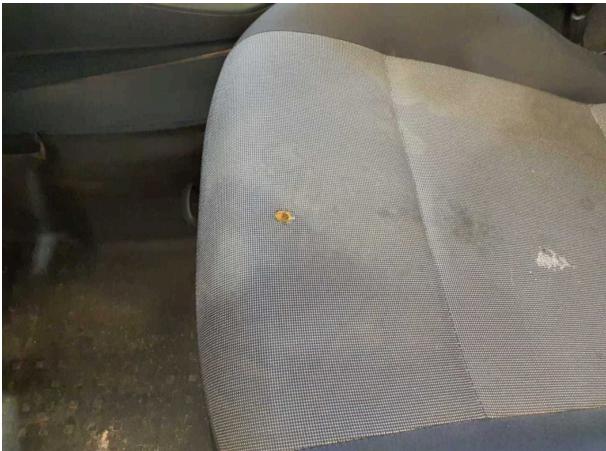
Beschädigung 2: Interieur: Innenraum - beschädigt

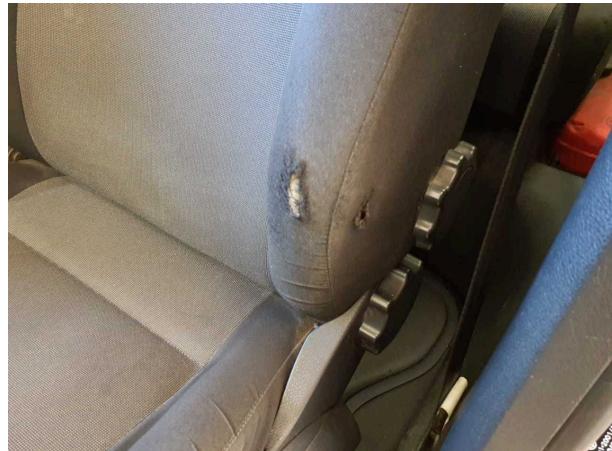
Beschädigung 2: Interieur: Innenraum - beschädigt

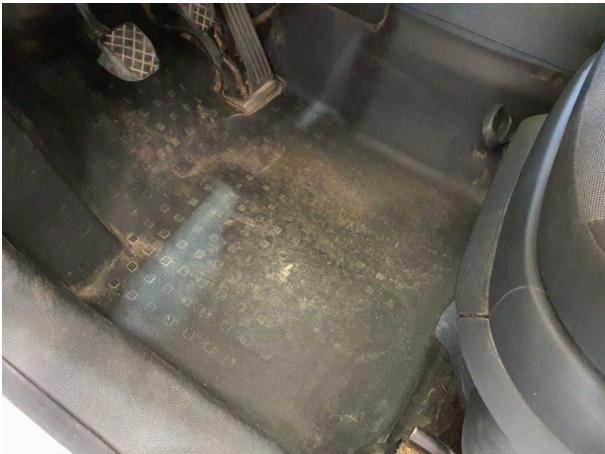
Beschädigung 2: Interieur: Innenraum - beschädigt

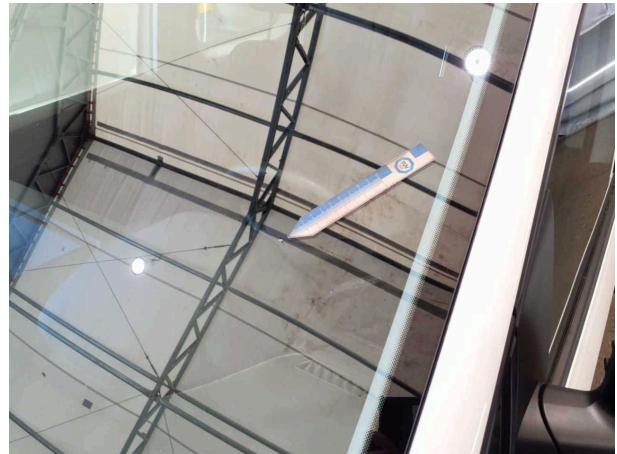
Beschädigung 3: Verglasung: Frontscheibe - gebrochen / gerissen - erneuern

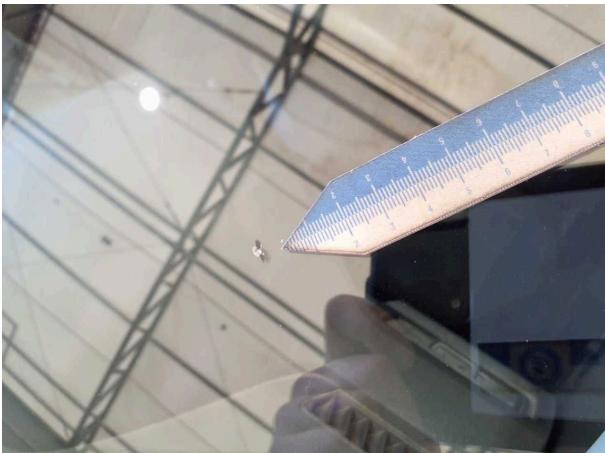
Beschädigung 3: Verglasung: Frontscheibe - gebrochen / gerissen - erneuern

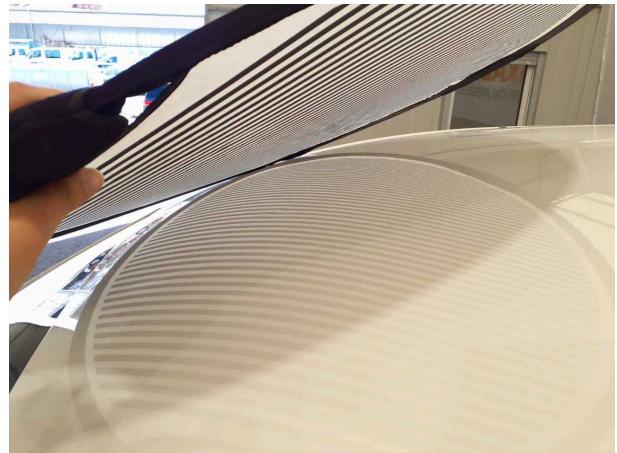
Beschädigung 5: Karosserie: Karosserie - beschädigt

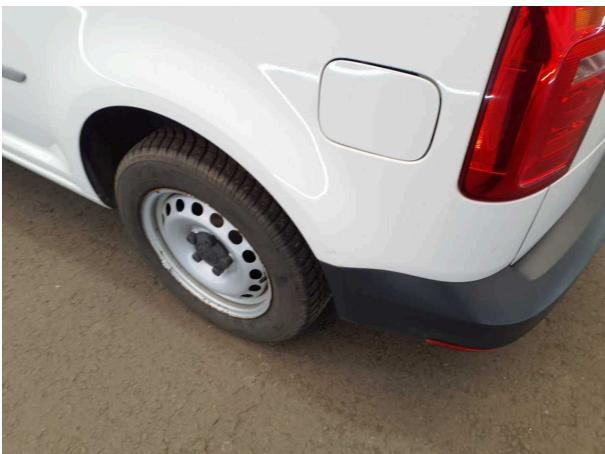
Beschädigung 5: Karosserie: Karosserie - beschädigt

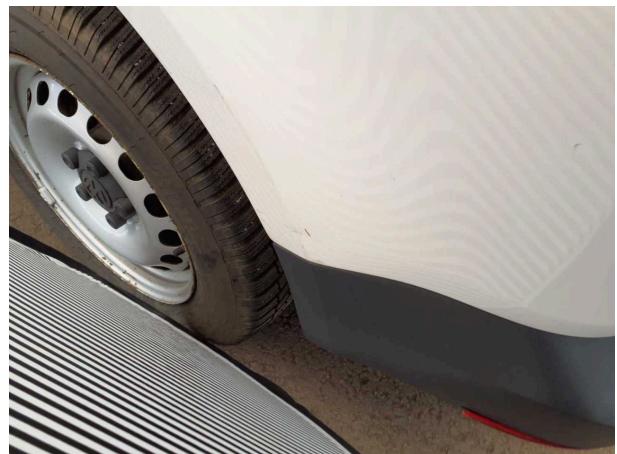
Beschädigung 5: Karosserie: Karosserie - beschädigt

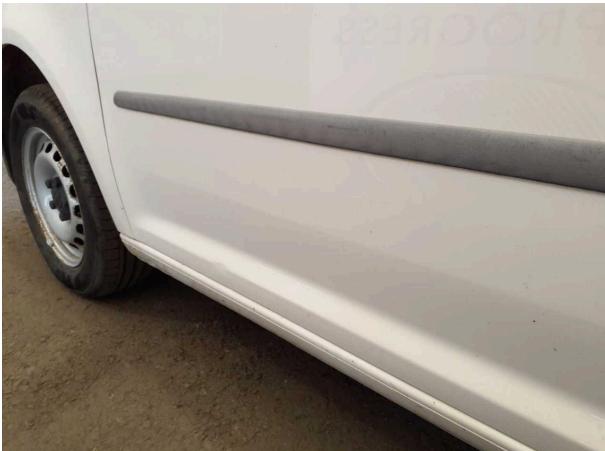
Beschädigung 5: Karosserie: Karosserie - beschädigt

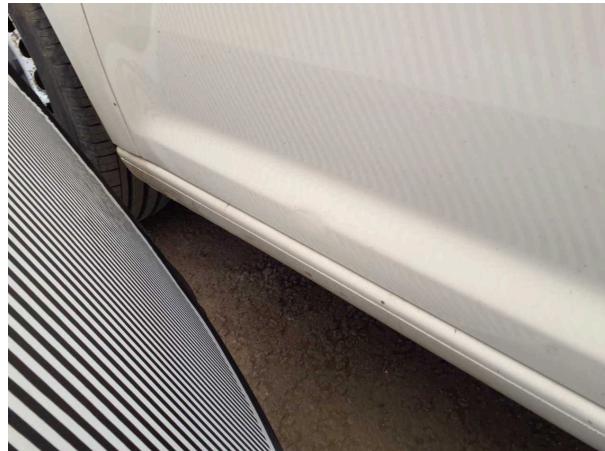
Beschädigung 5: Karosserie: Karosserie - beschädigt

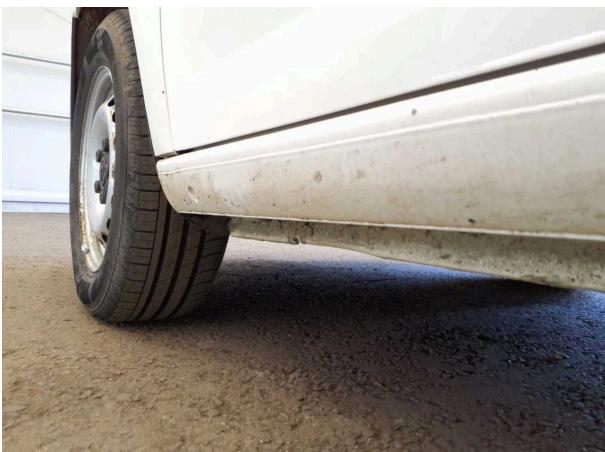
Beschädigung 5: Karosserie: Karosserie - beschädigt

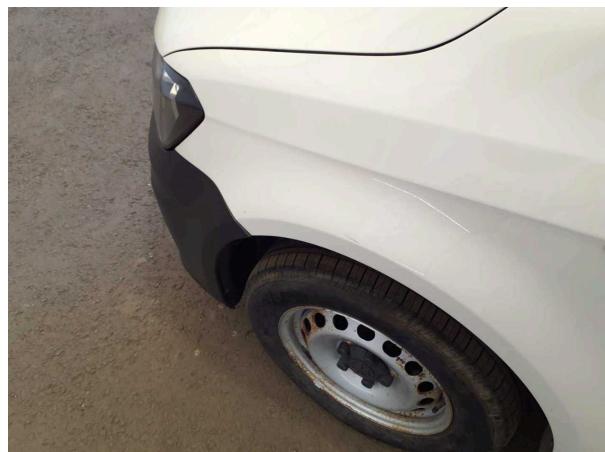
Beschädigung 5: Karosserie: Karosserie - beschädigt

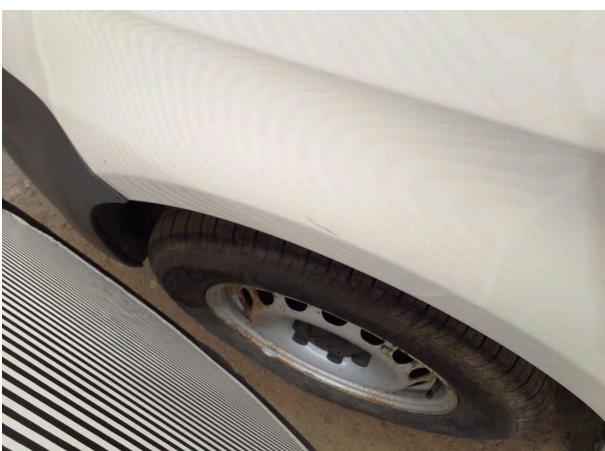
Beschädigung 5: Karosserie: Karosserie - beschädigt

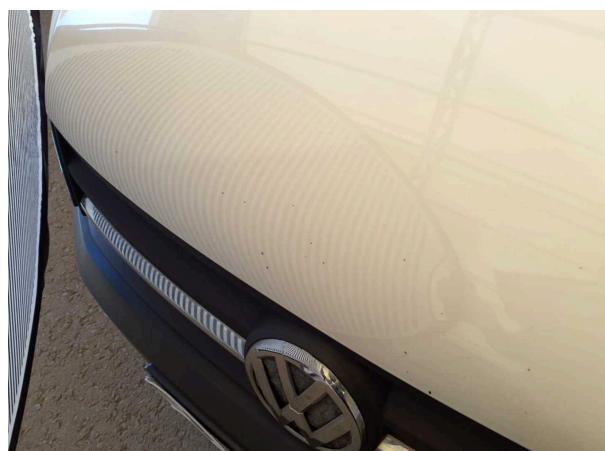
Beschädigung 5: Karosserie: Karosserie - beschädigt

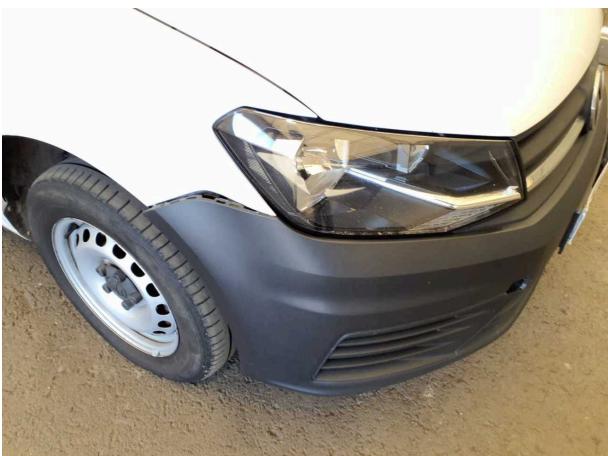
Beschädigung 5: Karosserie: Karosserie - beschädigt

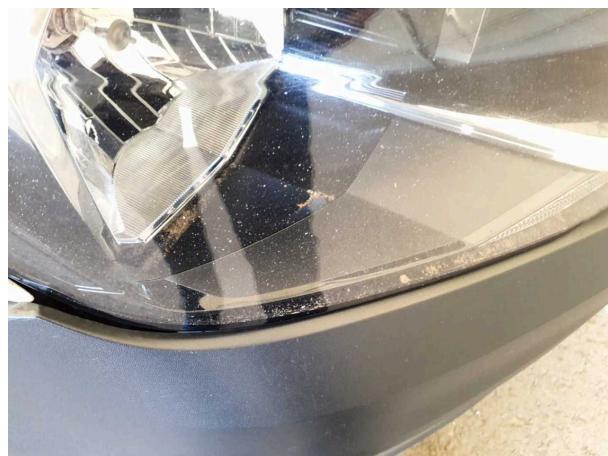
Beschädigung 5: Karosserie: Karosserie - beschädigt

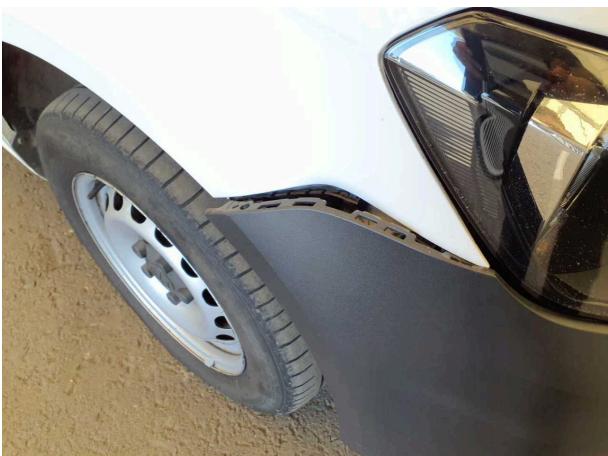
Beschädigung 5: Karosserie: Karosserie - beschädigt

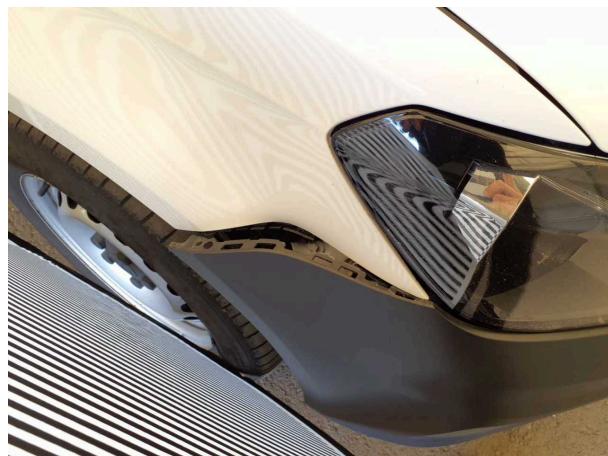
Beschädigung 5: Karosserie: Karosserie - beschädigt

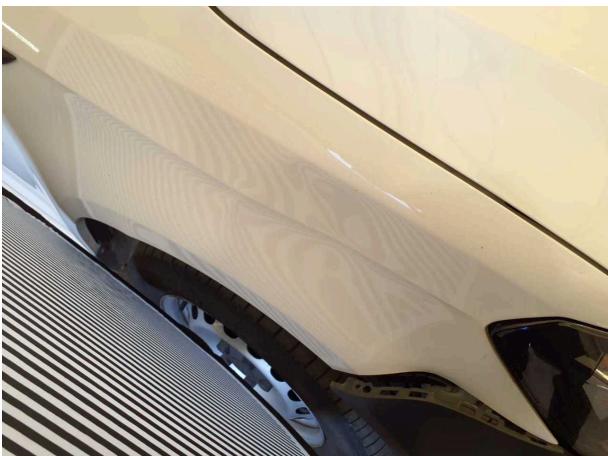
Beschädigung 5: Karosserie: Karosserie - beschädigt

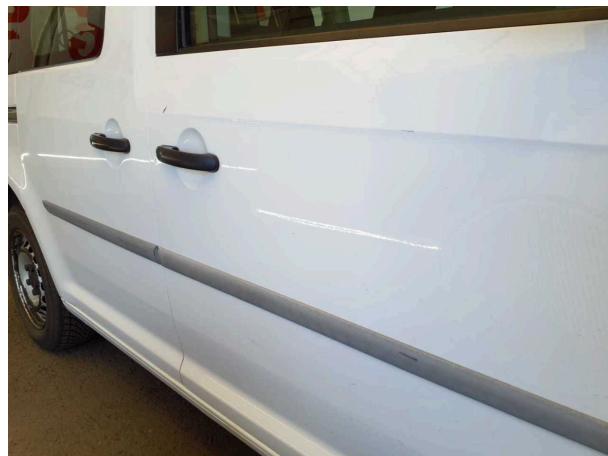
Beschädigung 5: Karosserie: Karosserie - beschädigt

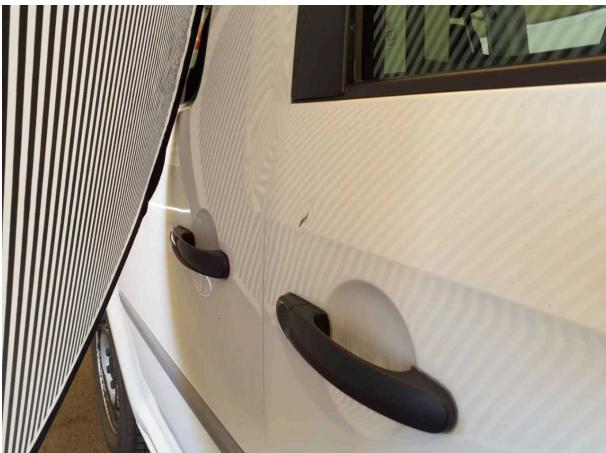
Beschädigung 5: Karosserie: Karosserie - beschädigt

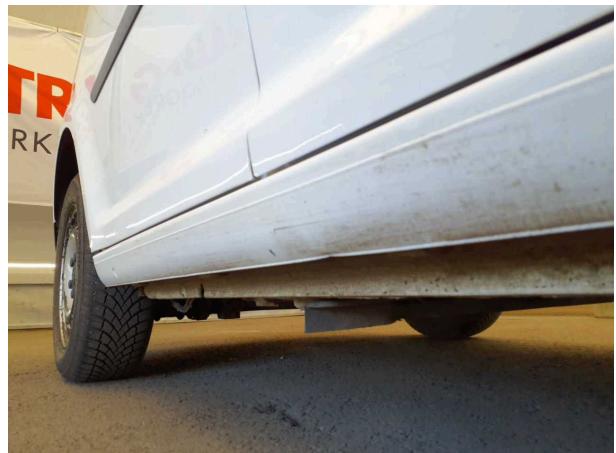
Beschädigung 5: Karosserie: Karosserie - beschädigt

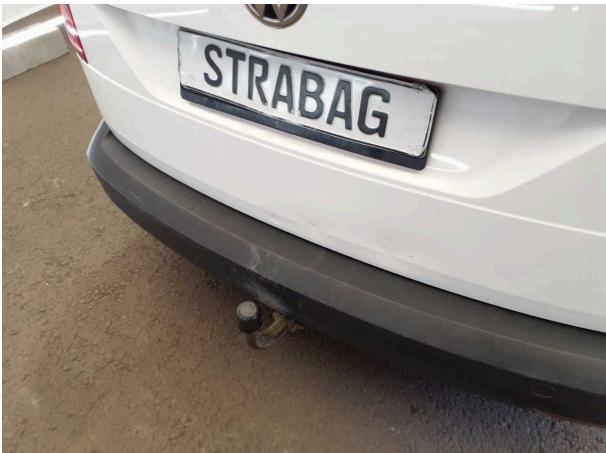
Beschädigung 5: Karosserie: Karosserie - beschädigt

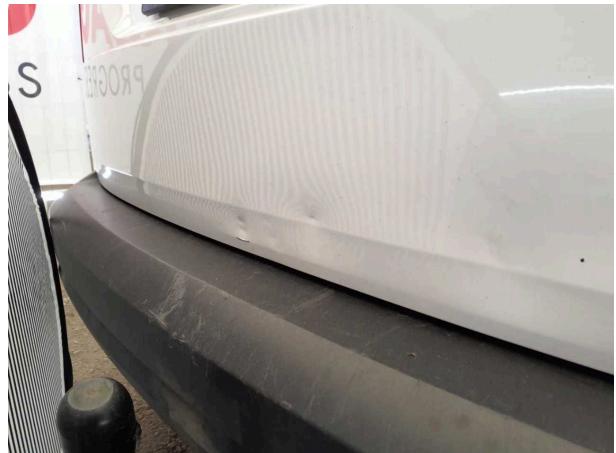
Beschädigung 5: Karosserie: Karosserie - beschädigt

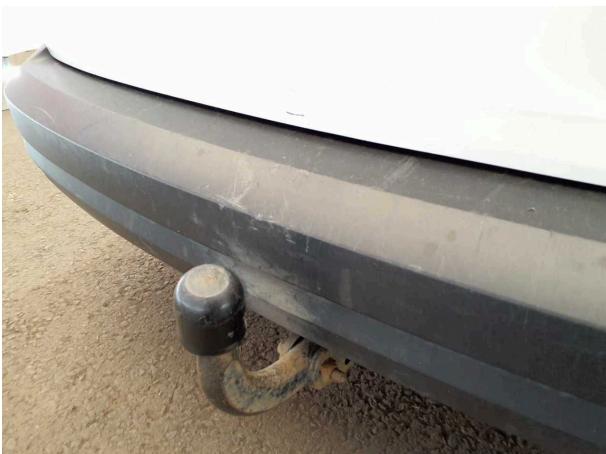
Beschädigung 5: Karosserie: Karosserie - beschädigt
