**DEKRA CZ a.s.**

**ARVAL CZ s.r.o.**

**ÚDAJE O VOZIDLE**

| RZ: | <b>6AZ5481</b> | VIN: | WV2ZZZ2KZJX116909 |

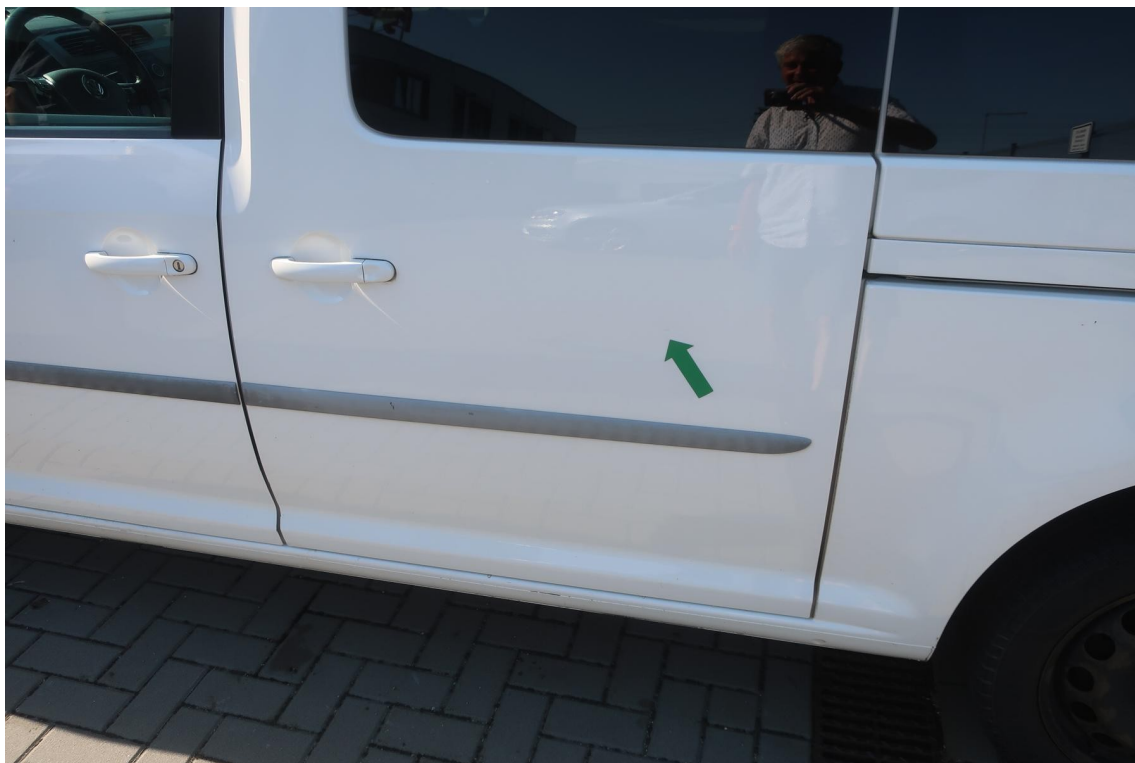
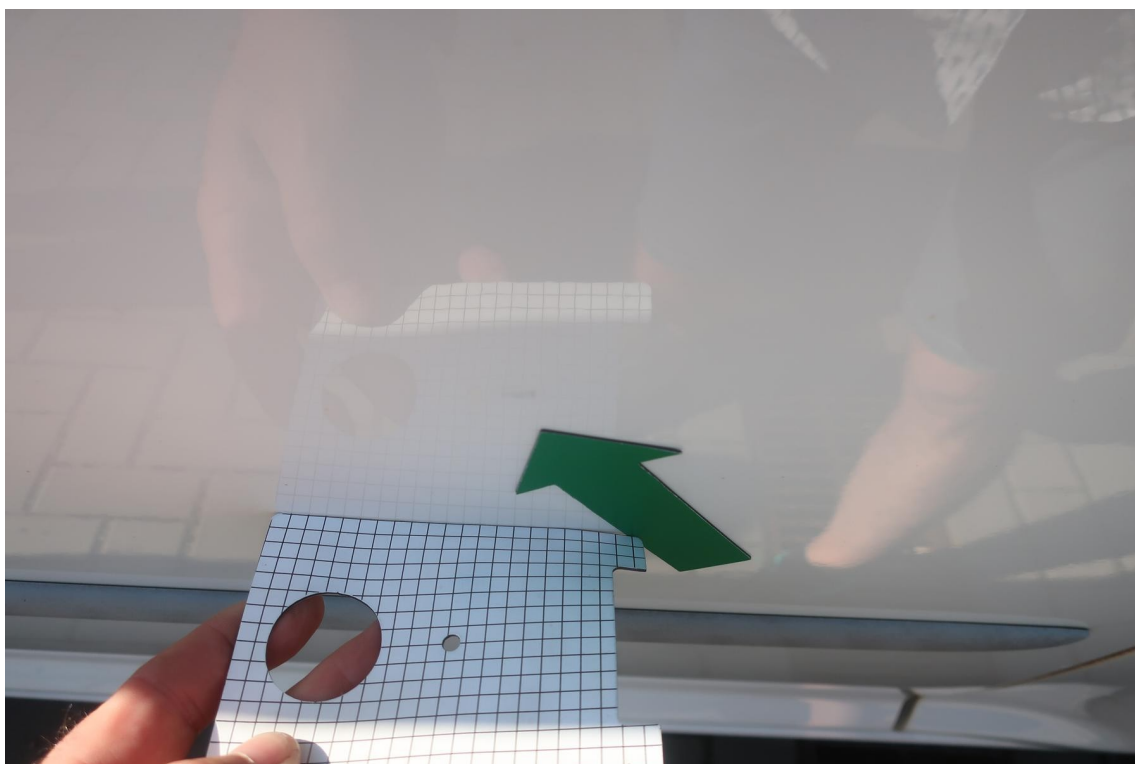
| P.č. | Poškozený díl | Druh poškození |
|---|---|---|
| 1 | Dveře zadní levé | Jamka |

**1 Dveře zadní levé - Jamka**  
Umístění:

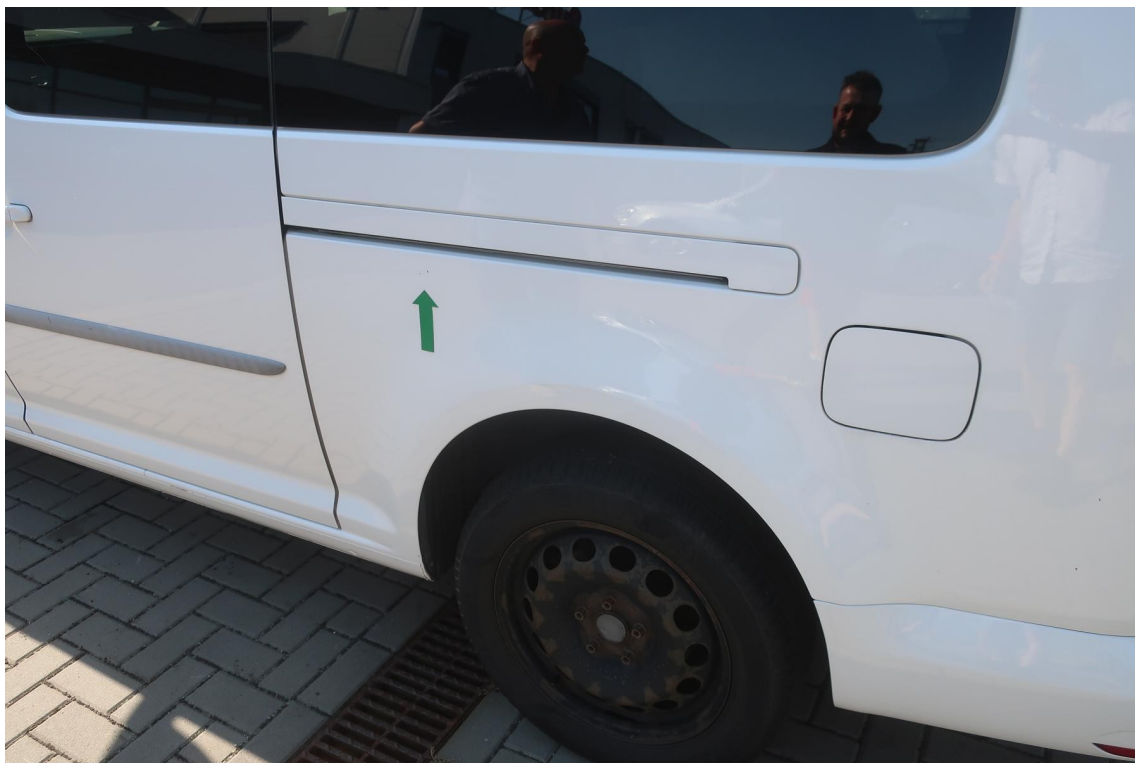
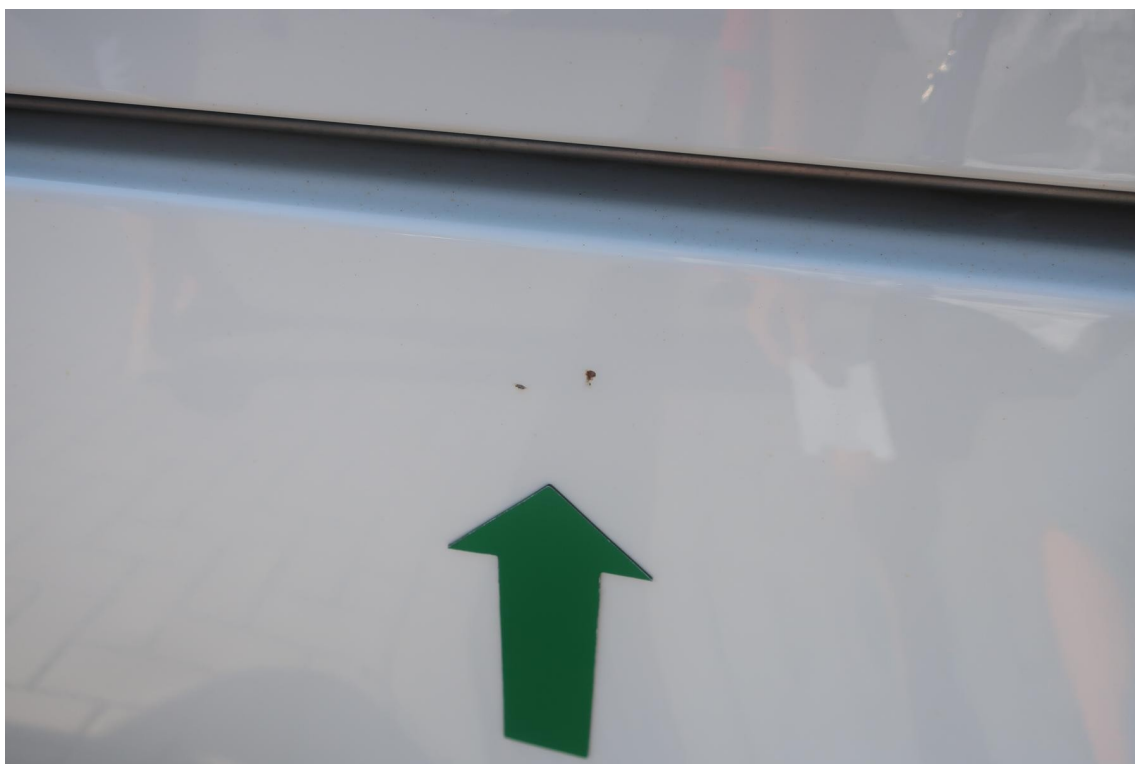
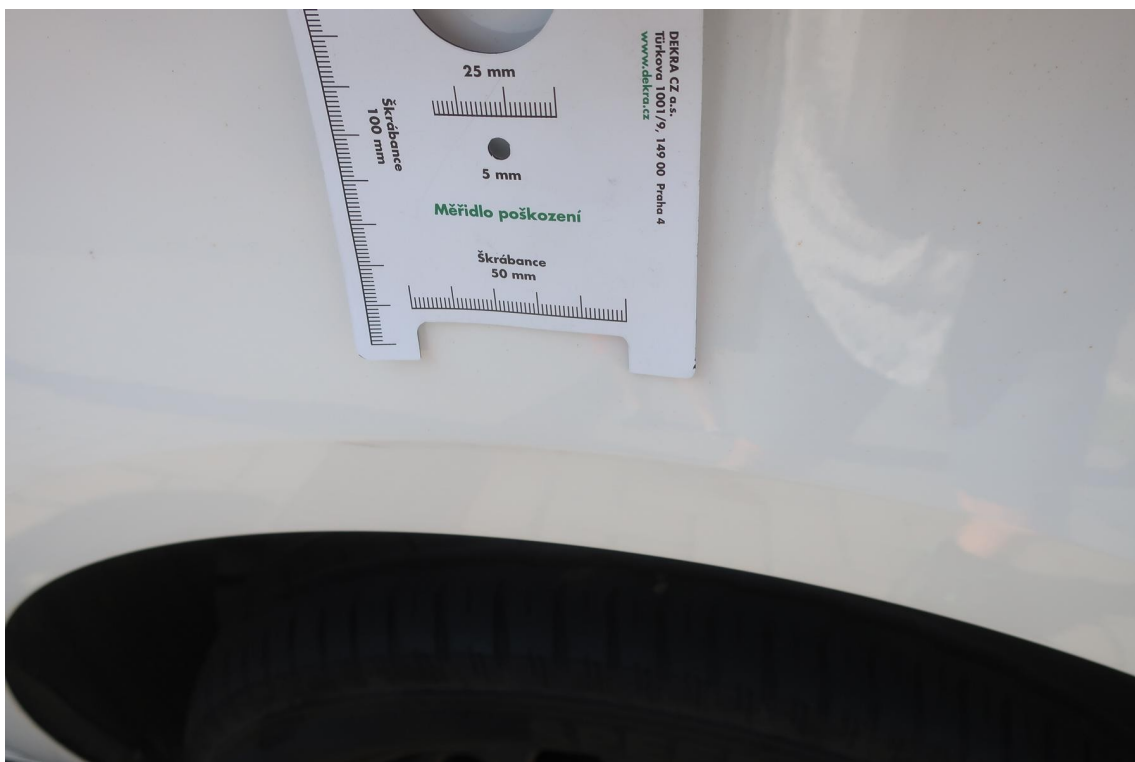
| P.č. | Poškozený díl | Druh poškození |
|---|---|---|
| 2 | Bočnice zadní levá | Škrábance |

**2 Bočnice zadní levá - Škrábance**  
Umístění:

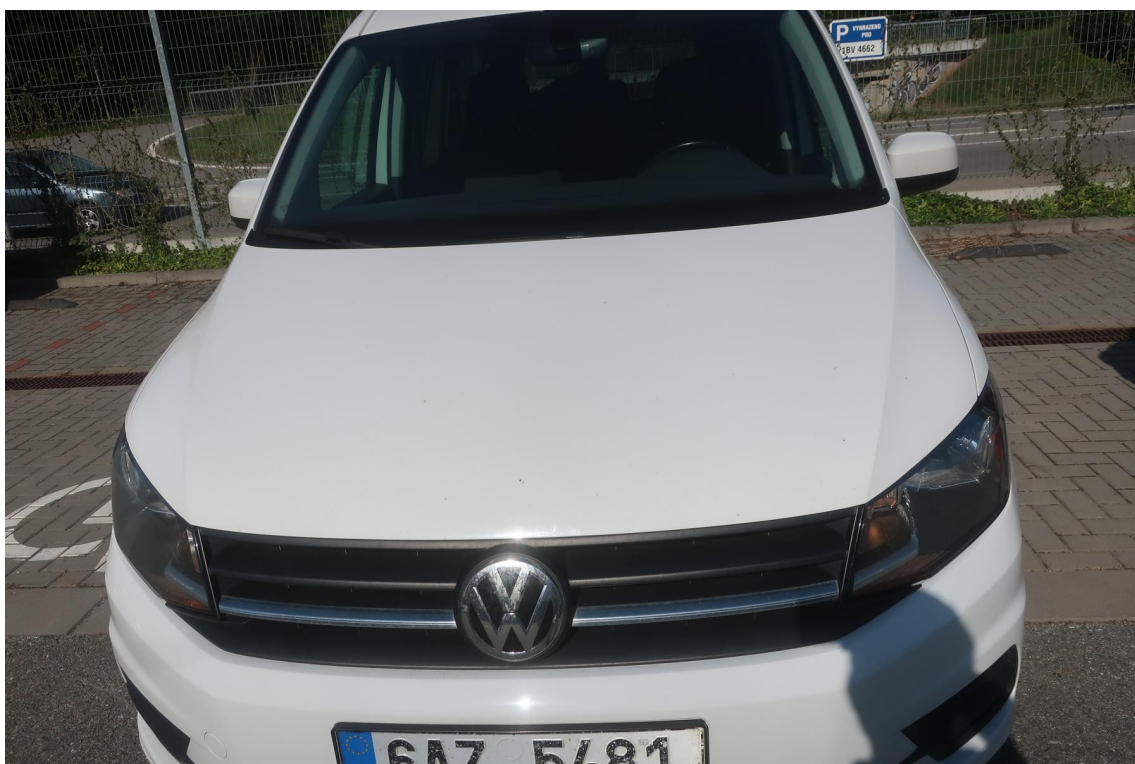
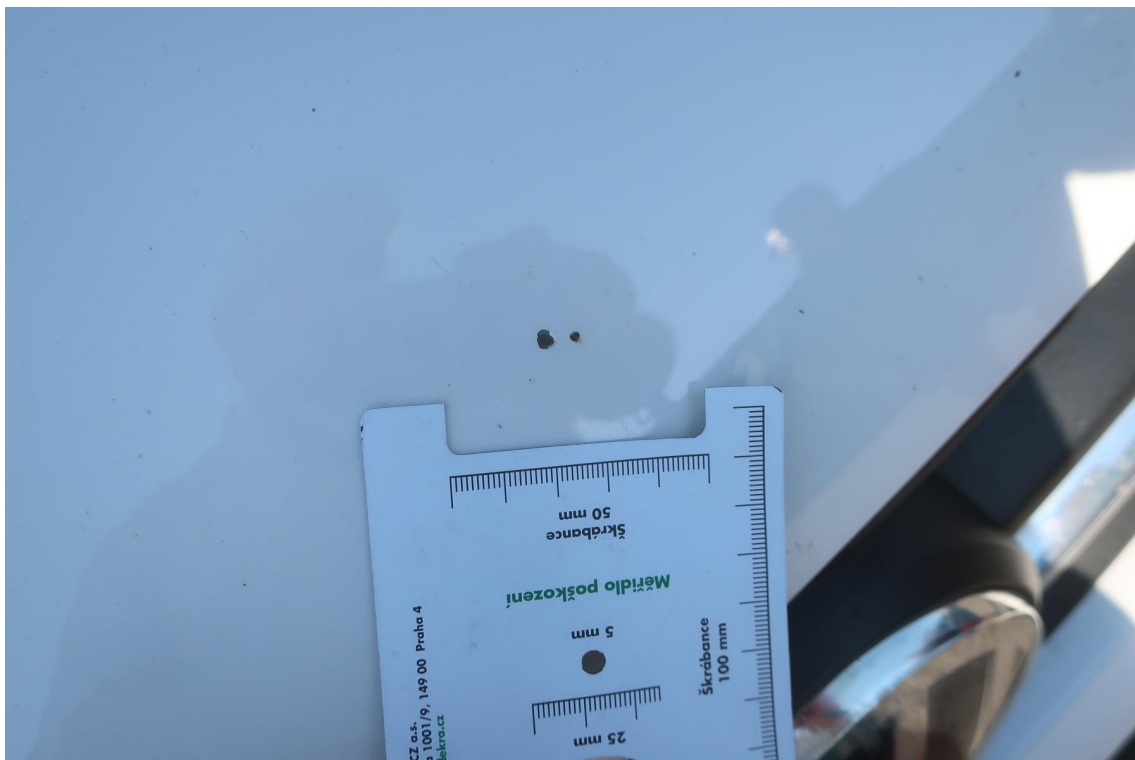
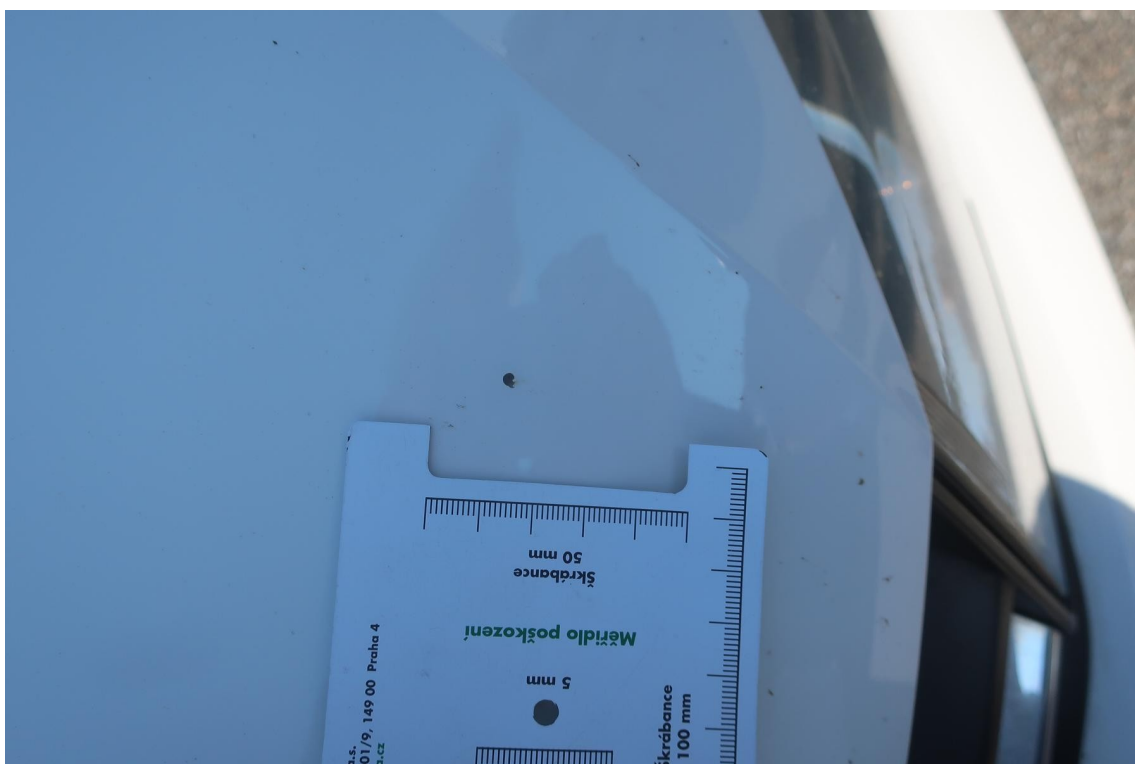
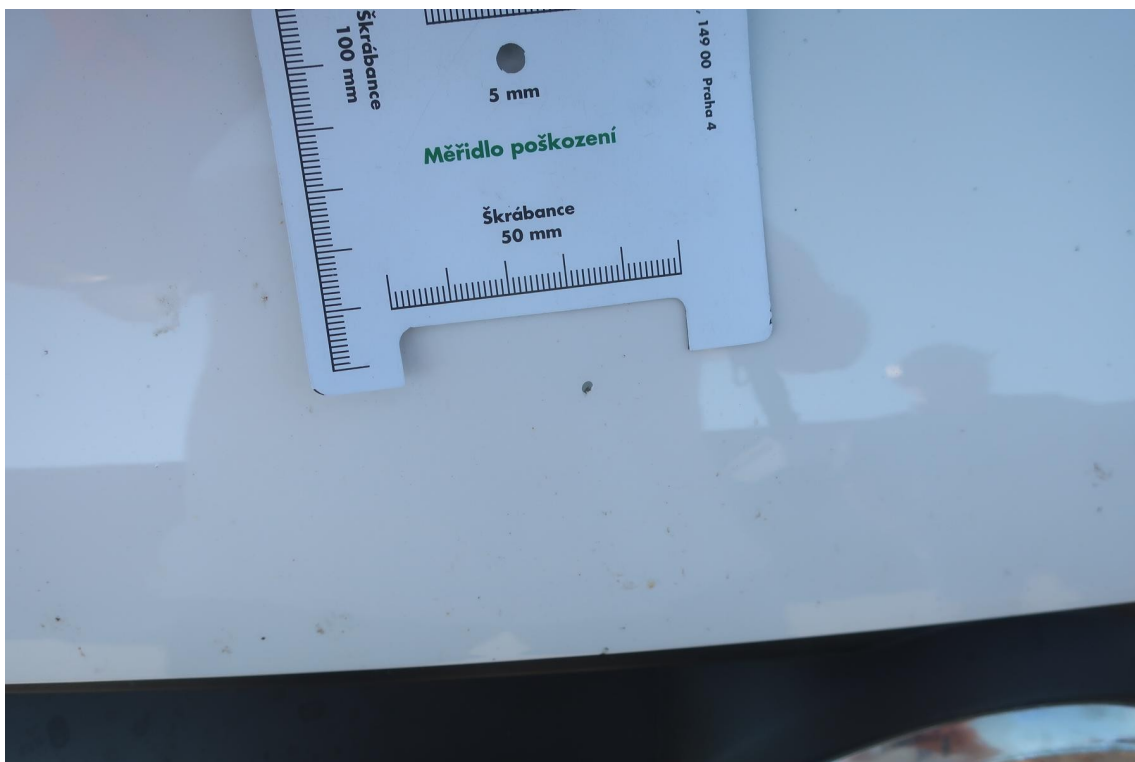
| P.č. | Poškozený díl | Druh poškození |
|---|---|---|
| 3 | Víko motoru | Lak |

**3** Víko motoru - Lak  
Umístění:

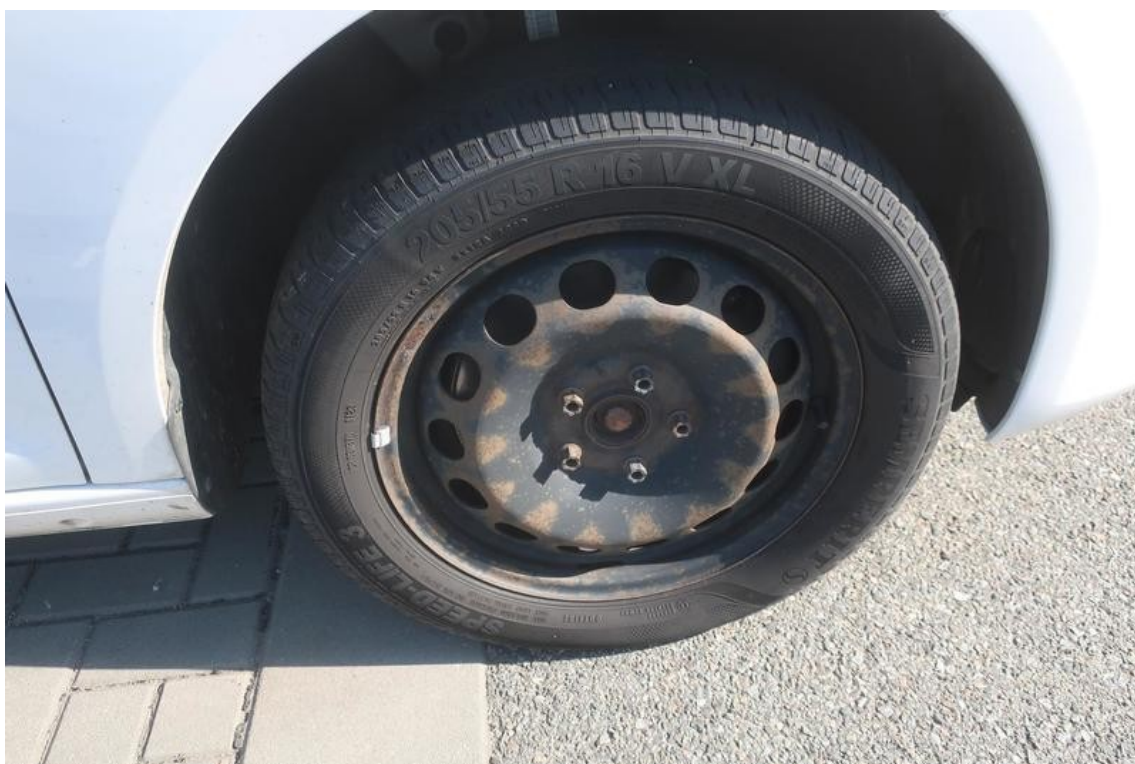
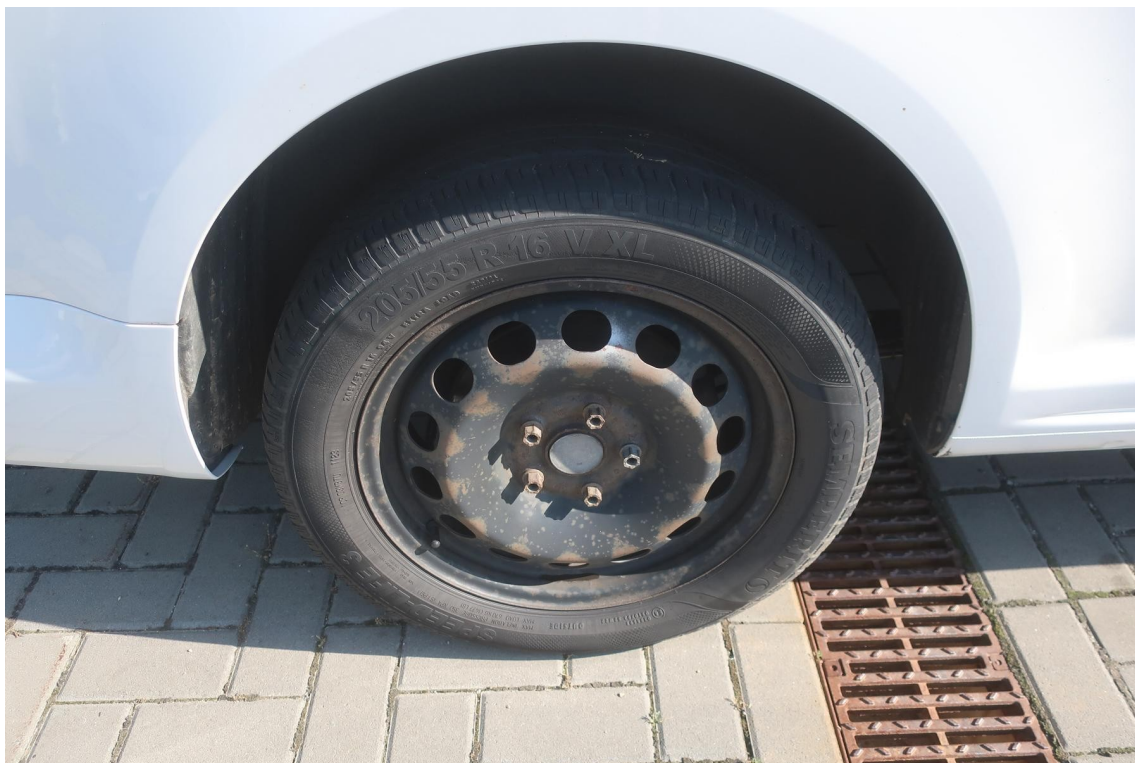
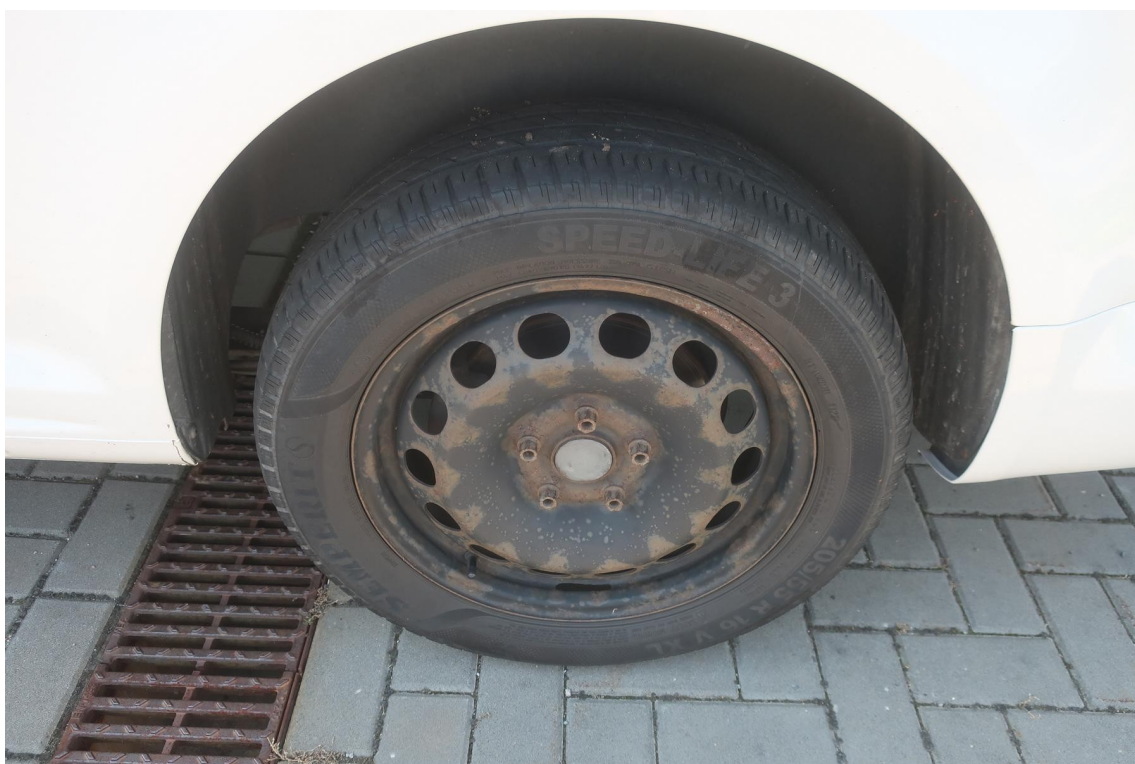
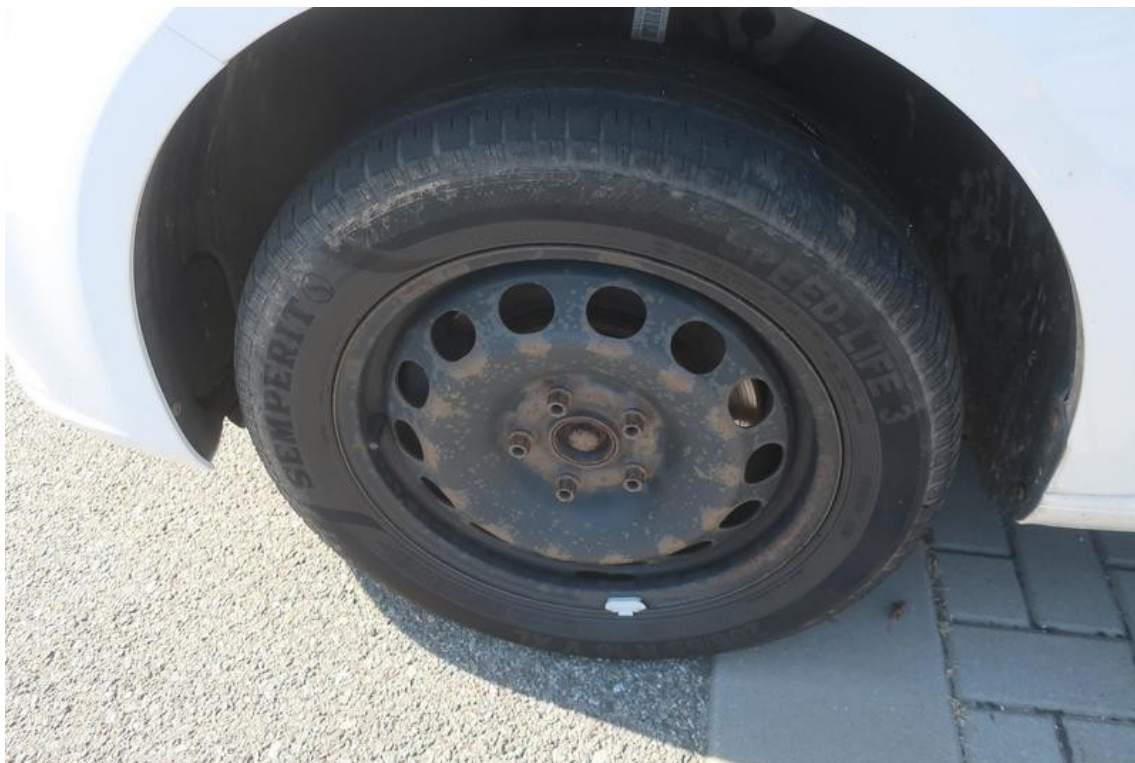
| P.č. | Poškozený díl | Druh poškození |
|---|---|---|
| 4 | Disk kola ocel 4ks | Opotřebení |

**4 Disk kola ocel 4ks - Opatřebení**

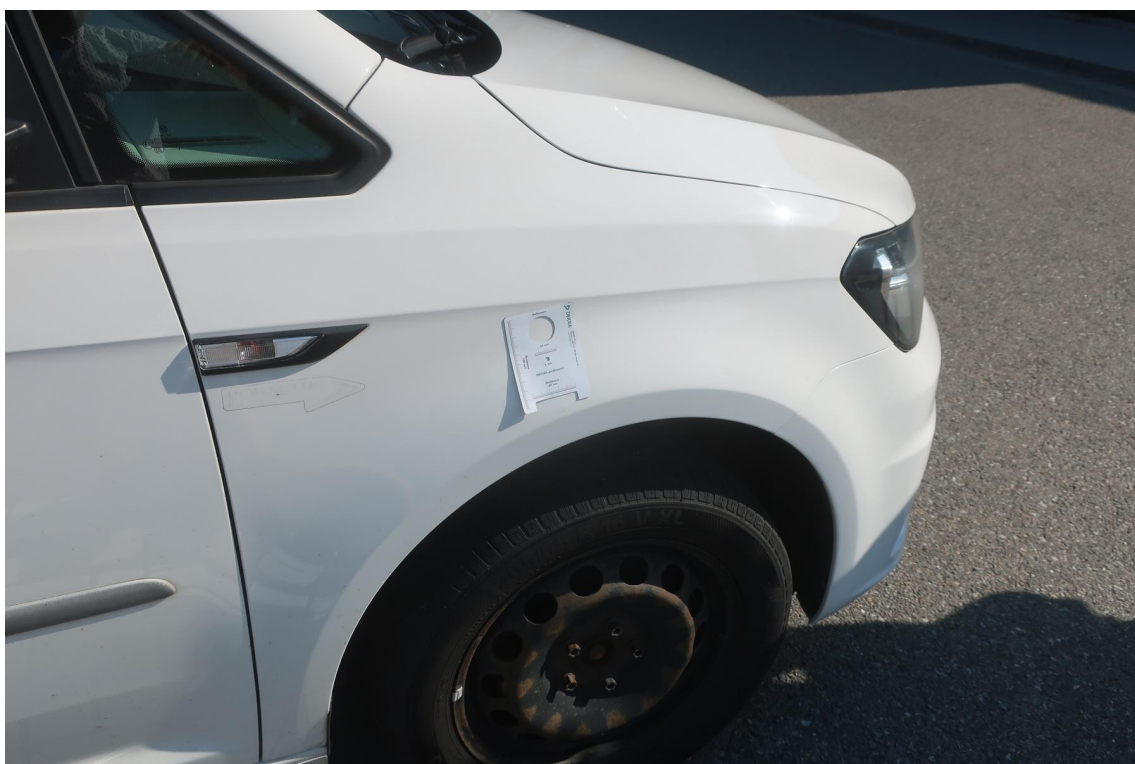
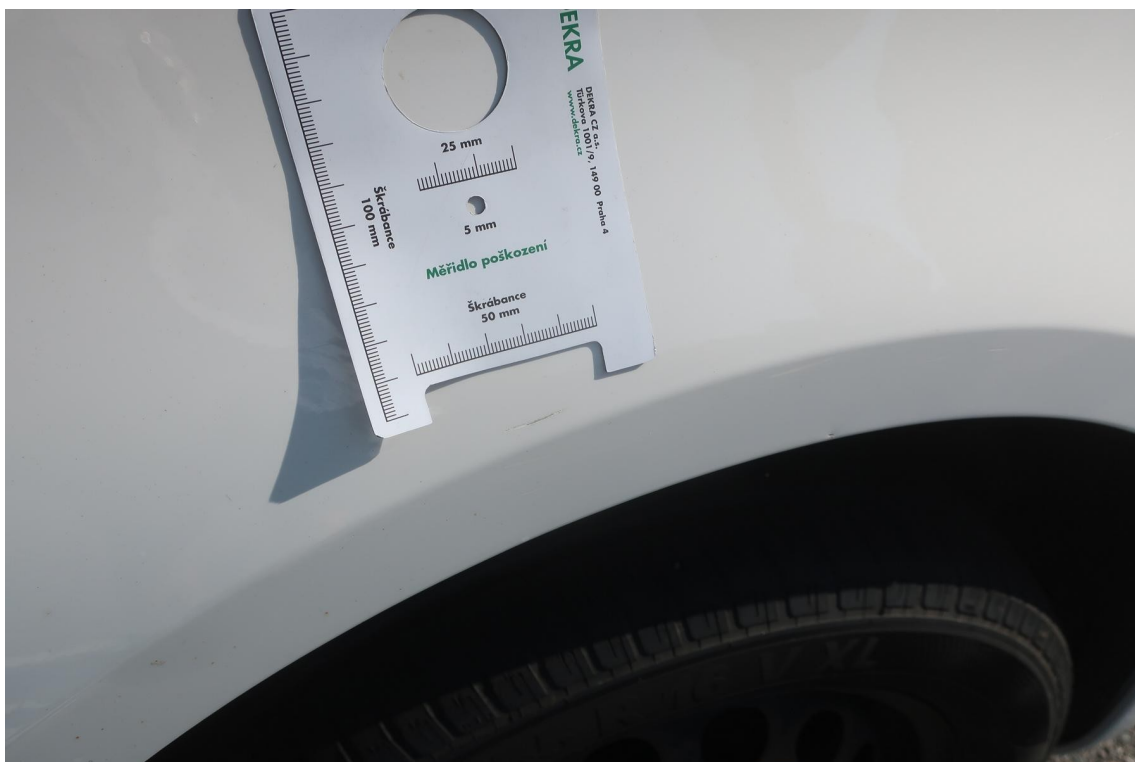
| P.č. | Poškozený díl | Druh poškození |
|---|---|---|
| 5 | Blatník přední pravý | Škrábance |

**5 Blatník přední pravý - Škrábance**  
Umístění:

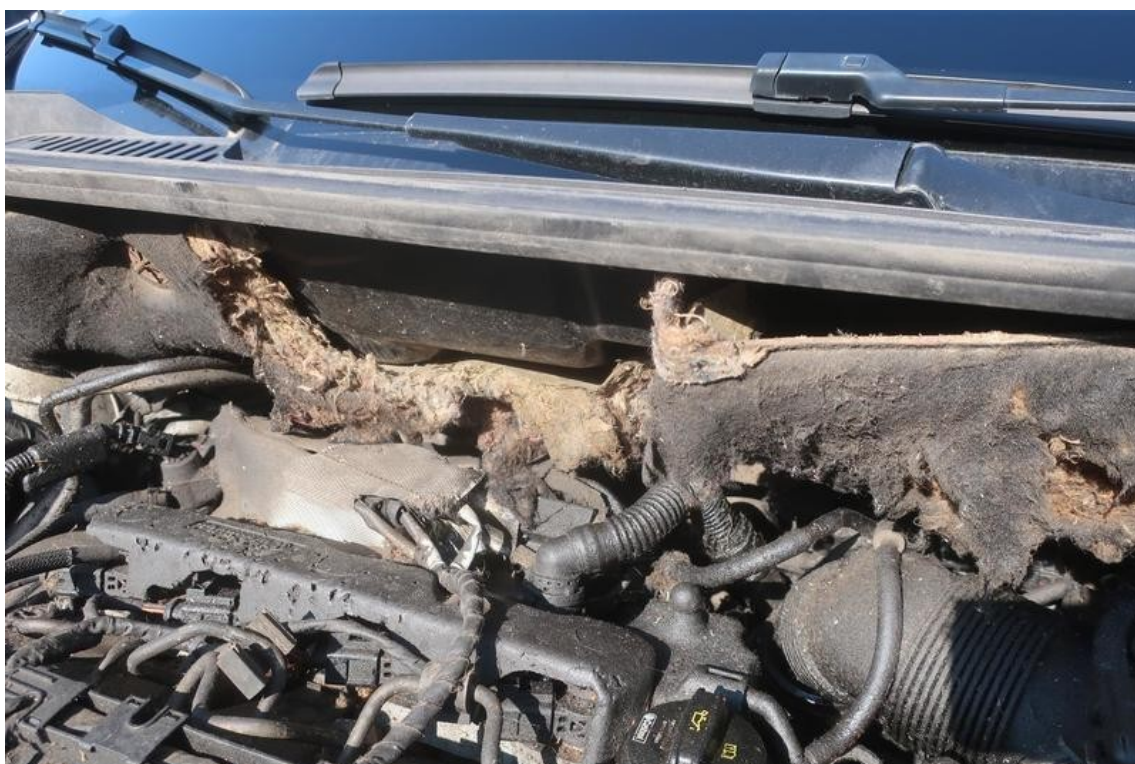
| P.č. | Poškozený díl | Druh poškození |
|---|---|---|
| 6 | Hluková izolace stěny motorového prostoru | Prasklina |

**6** Hluková izolace stěny motorového prostoru - Prasklina  
Umístění: Interiér (vnitřní prostor)

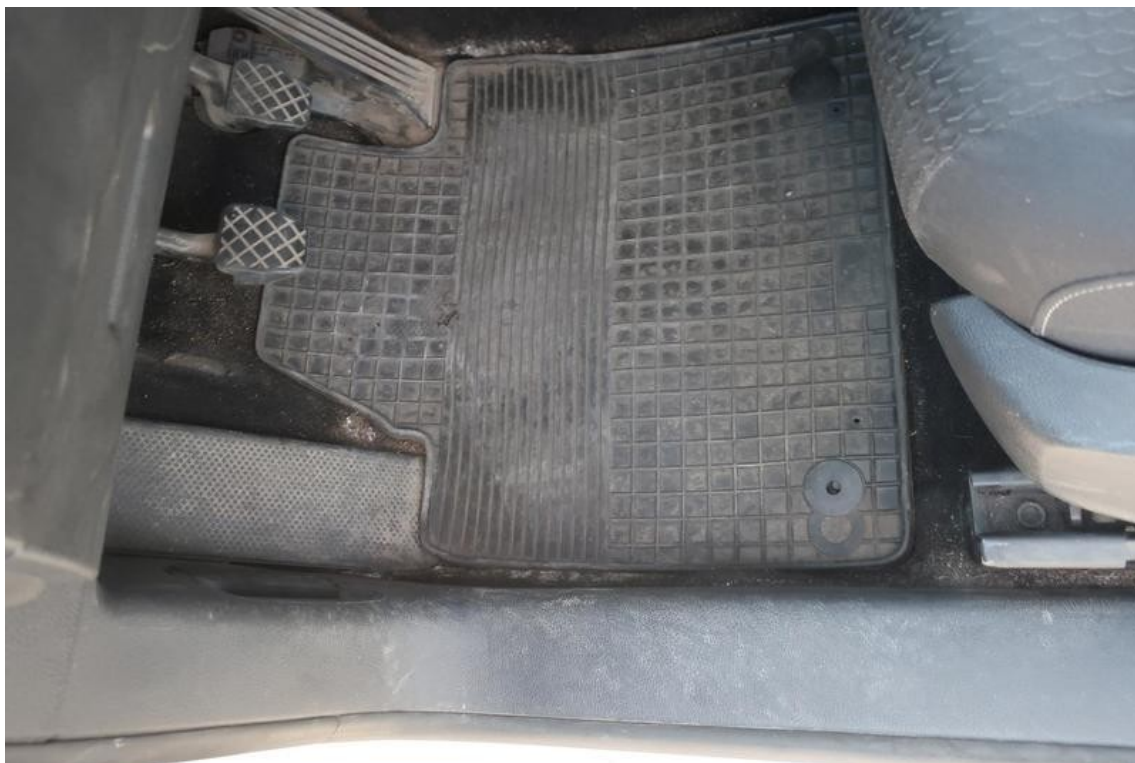
| P.č. | Poškozený díl | Druh poškození |
|---|---|---|
| 7 | Přídavný koberec LP | Opotřebení |

### 7 Přídavný koberec LP - Opatření

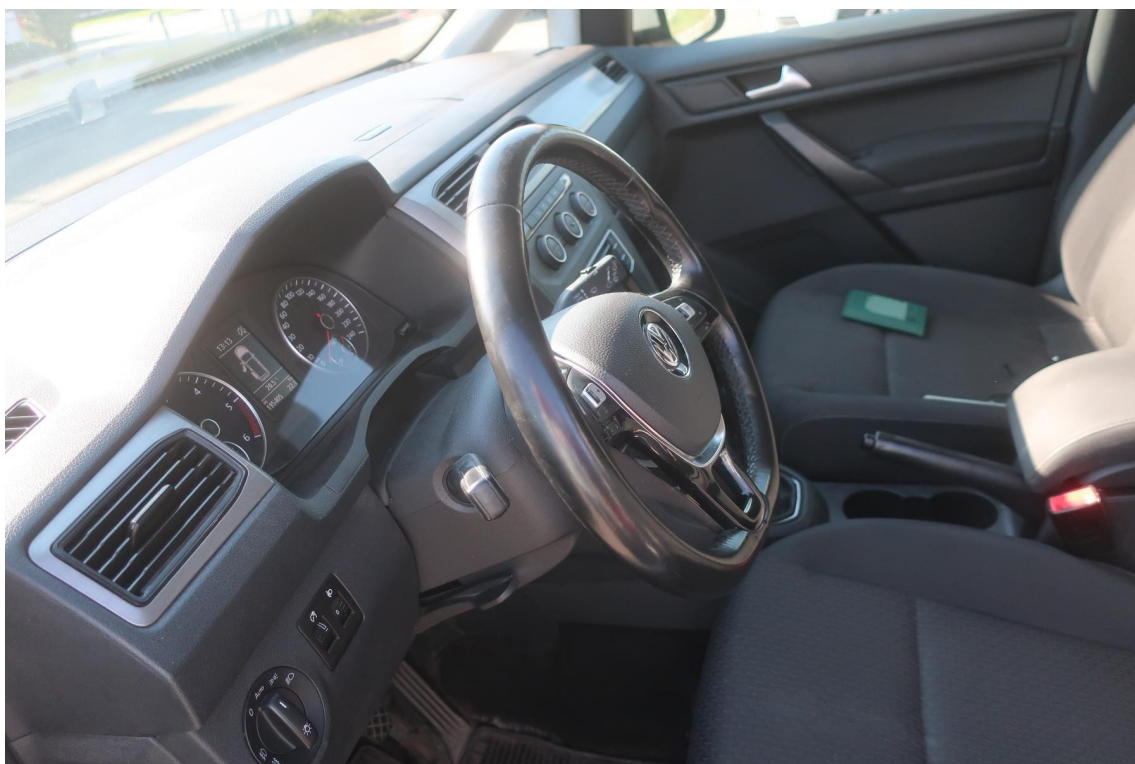
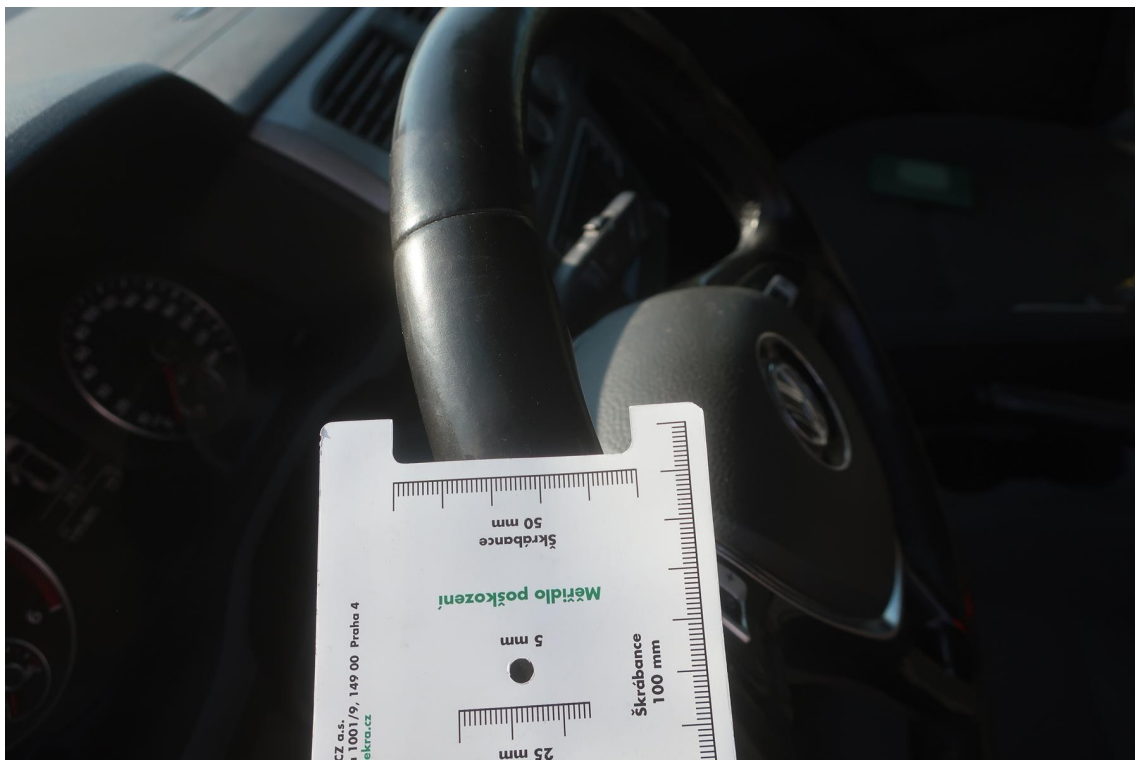
| P.č. | Poškozený díl | Druh poškození |
|---|---|---|
| 8 | Volant | Opotřebení |

### 8 Volant - Opatření

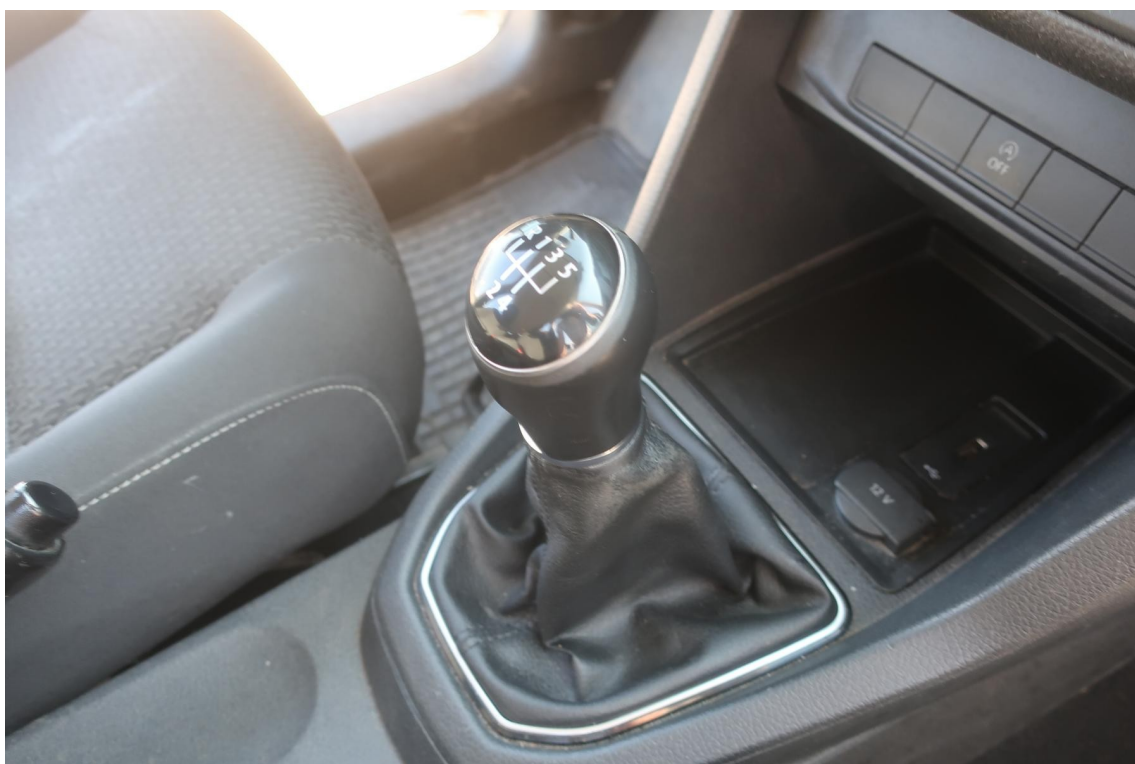
| P.č. | Poškozený díl | Druh poškození |
|---|---|---|
| 9 | Radicí páka | Opotřebení |

**9 Řadicí páka - Opotřebení**  
Umístění:

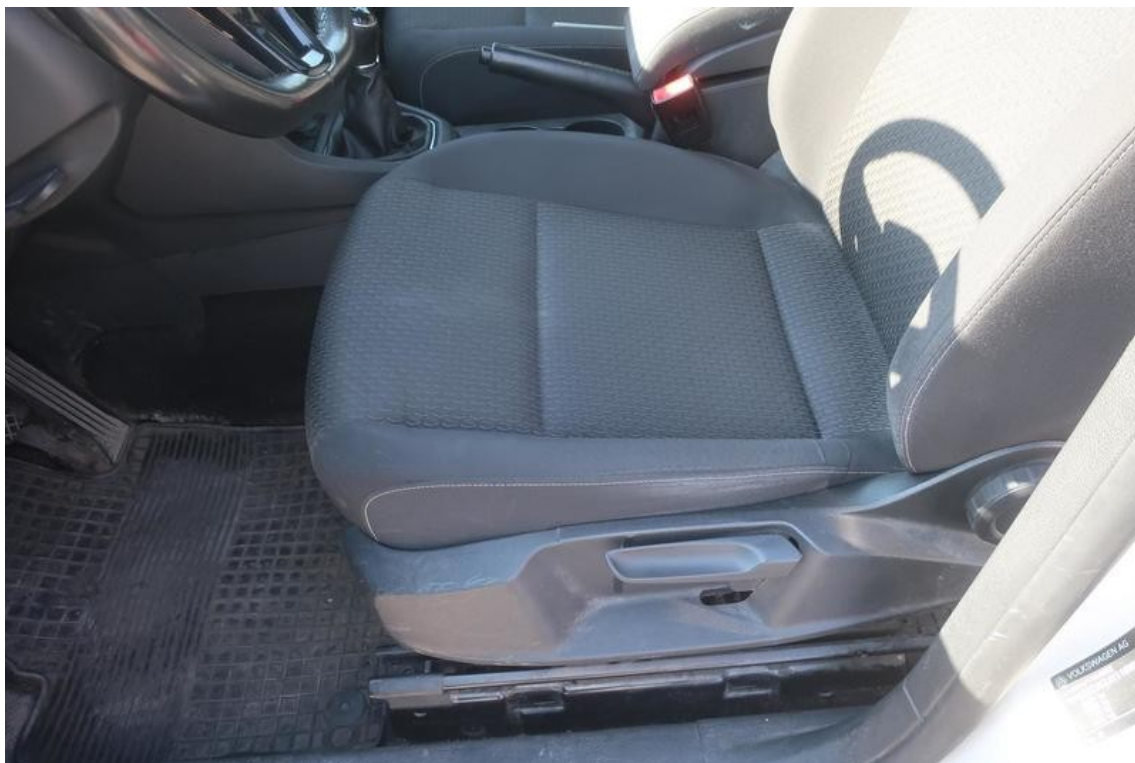
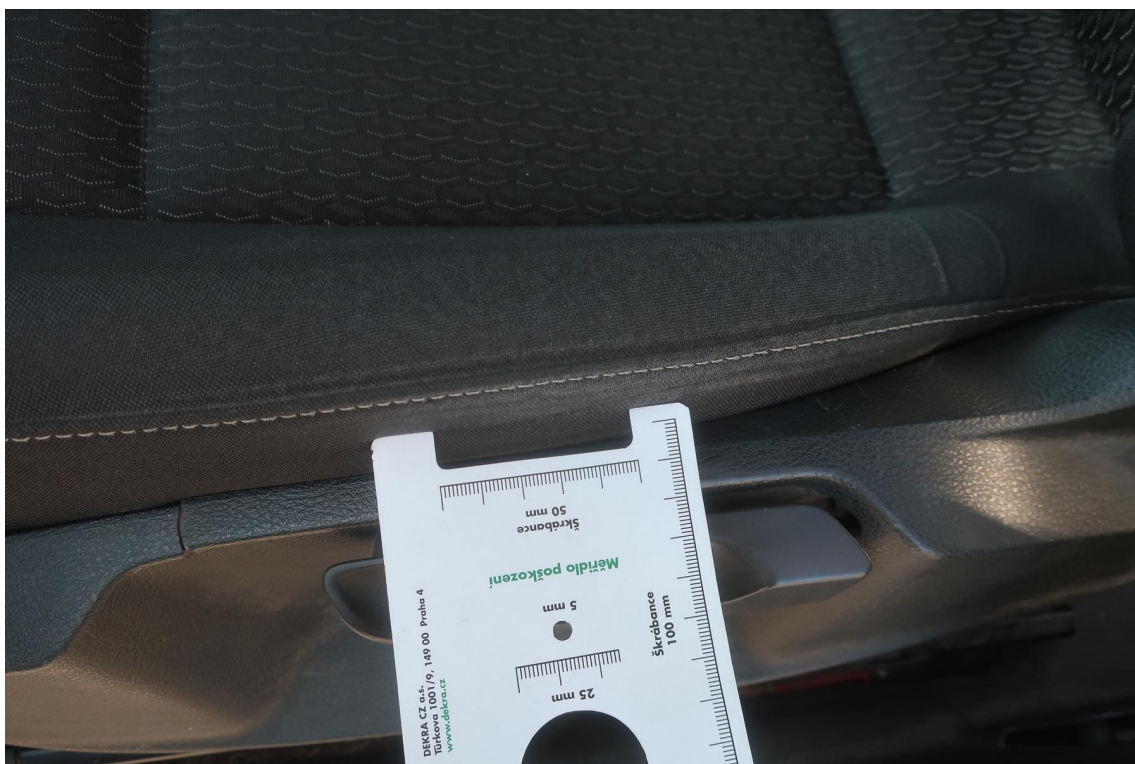
| P.č. | Poškozený díl | Druh poškození |
|---|---|---|
| 10 | Potah sedáku sedadla řidiče | Opotřebení |

**10** Potah sedáku sedadla řidiče - Opotřebení  
Umístění: Interiér (vnitřní prostor)

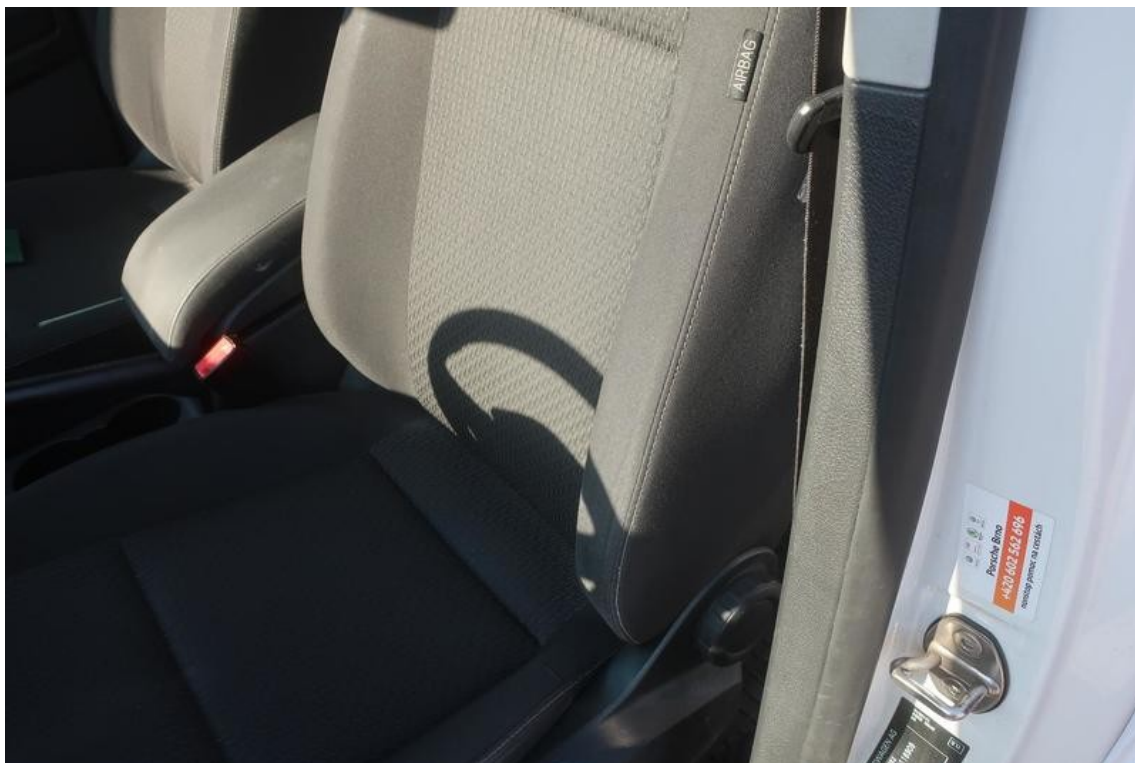
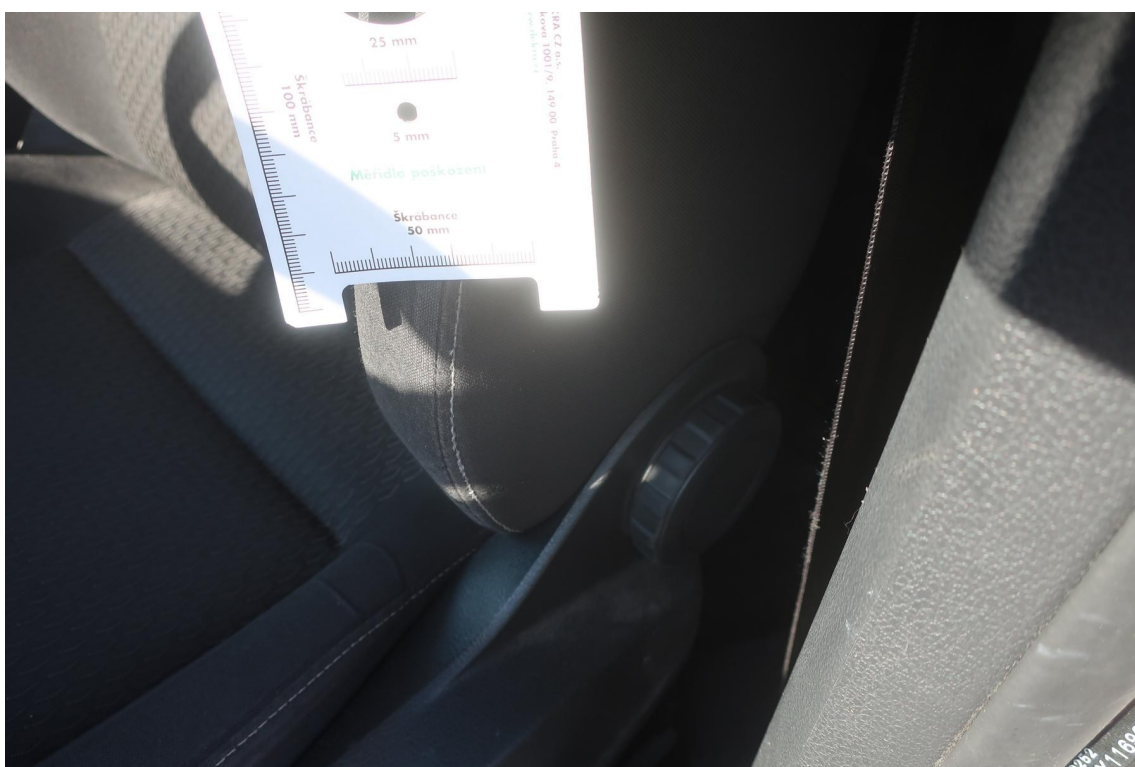
| P.č. | Poškozený díl | Druh poškození |
|---|---|---|
| 11 | Potah opěradla sedadla řidiče | Opotřebení |

**11 Potah opěradla sedadla řidiče - Opotřebení**  
Umístění: Interiér (vnitřní prostor)
