**DEKRA CZ a.s.**

**ARVAL CZ s.r.o.**

**ÚDAJE O VOZIDLE**

| RZ: | <b>6AZ5481</b> | VIN: | WV2ZZZ2KZJX116909 |

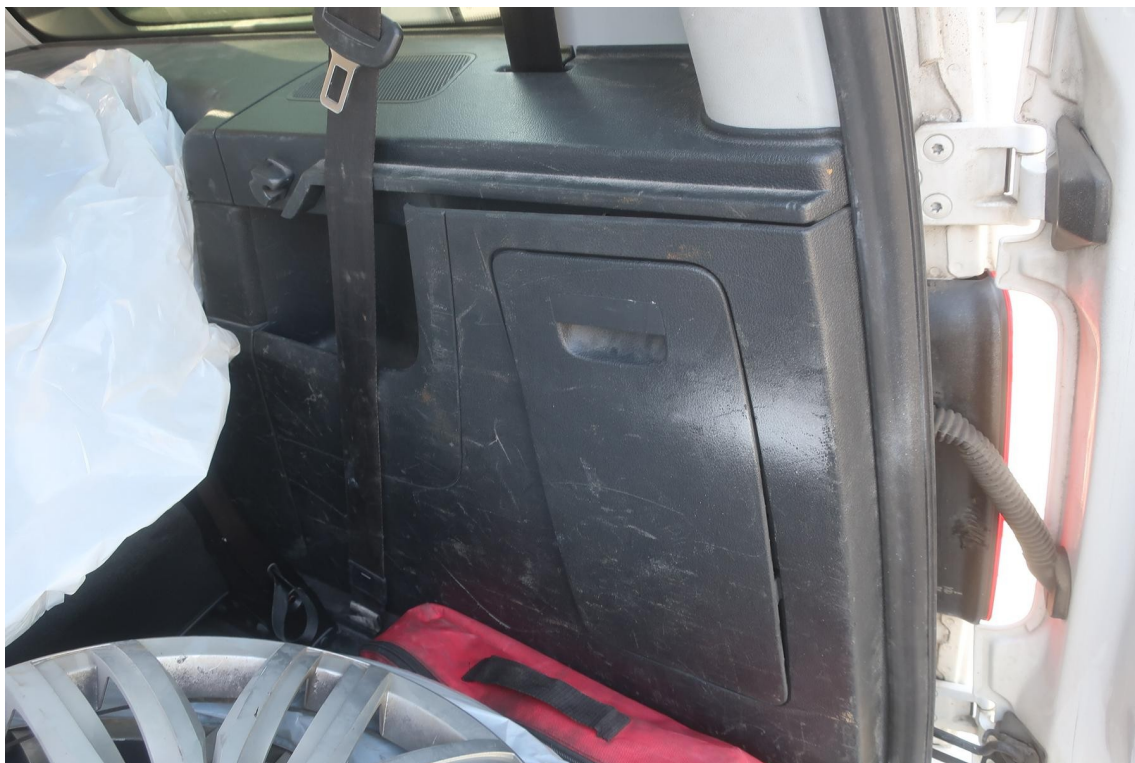
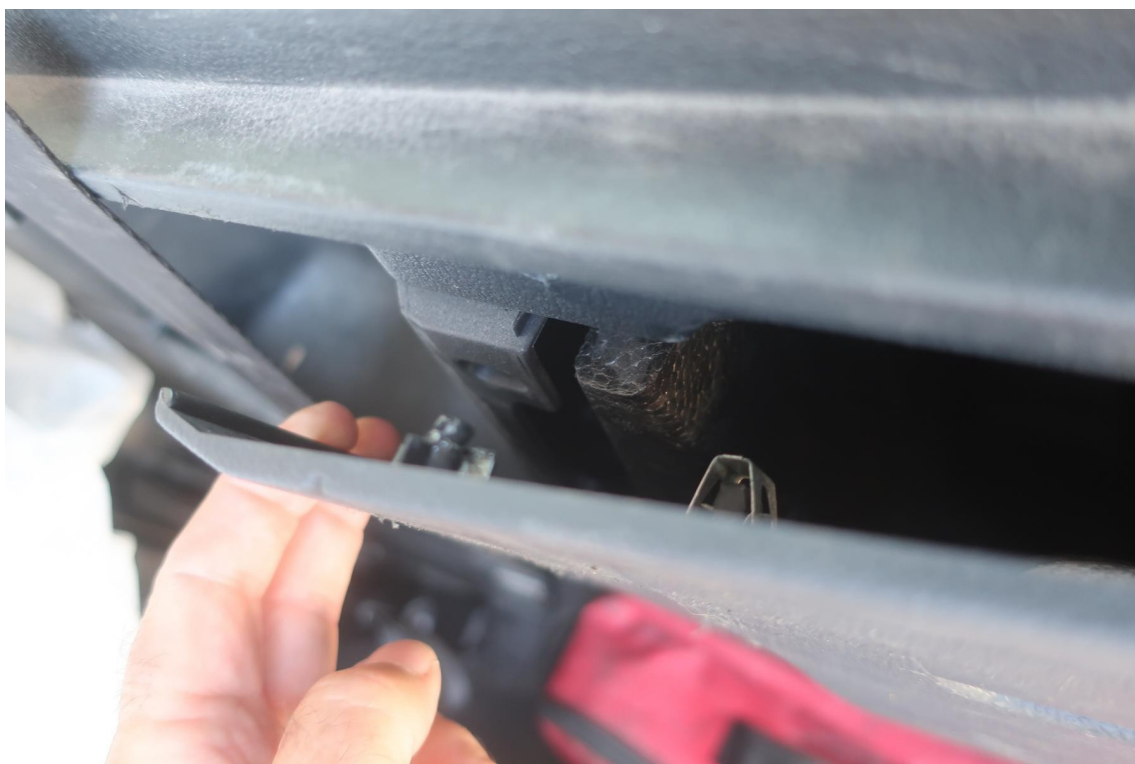
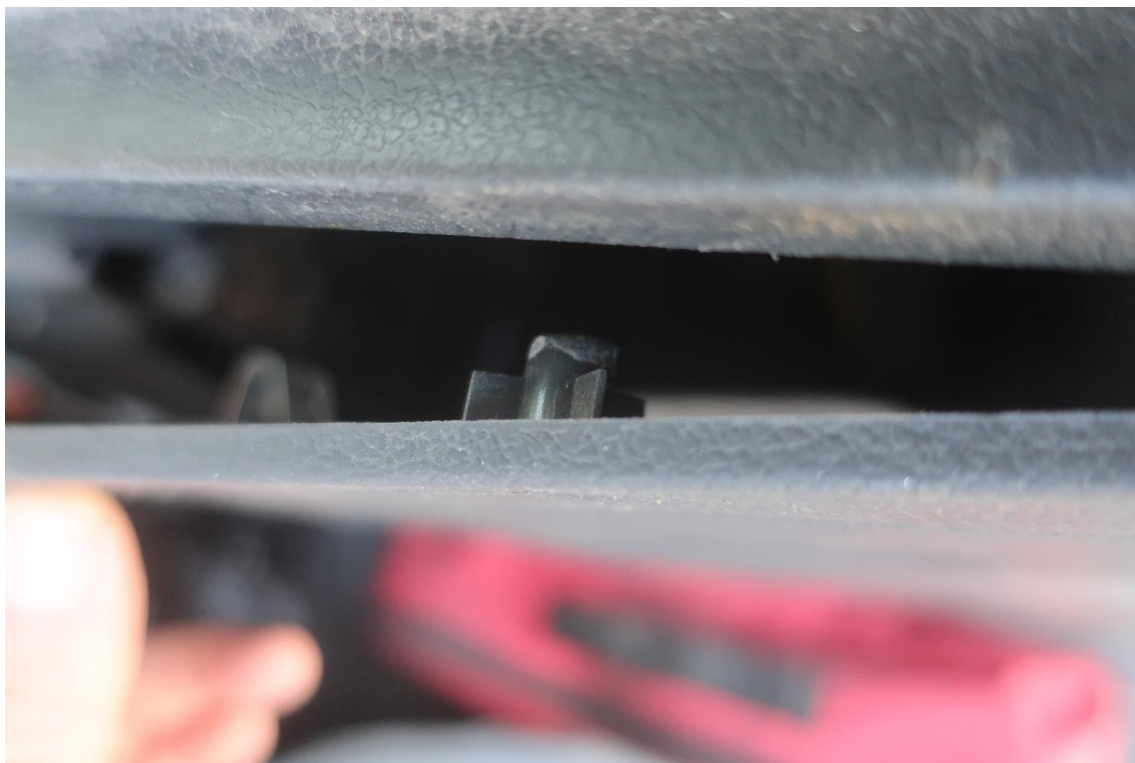
| P.č. | Poškozený díl | Druh poškození |
|---|---|---|
| 12 | Boční výplň zav. prostoru P | Prasklina |

**12** Boční výplň zav. prostoru P - Prasklina  
Umístění: Interiér (vnitřní prostor)

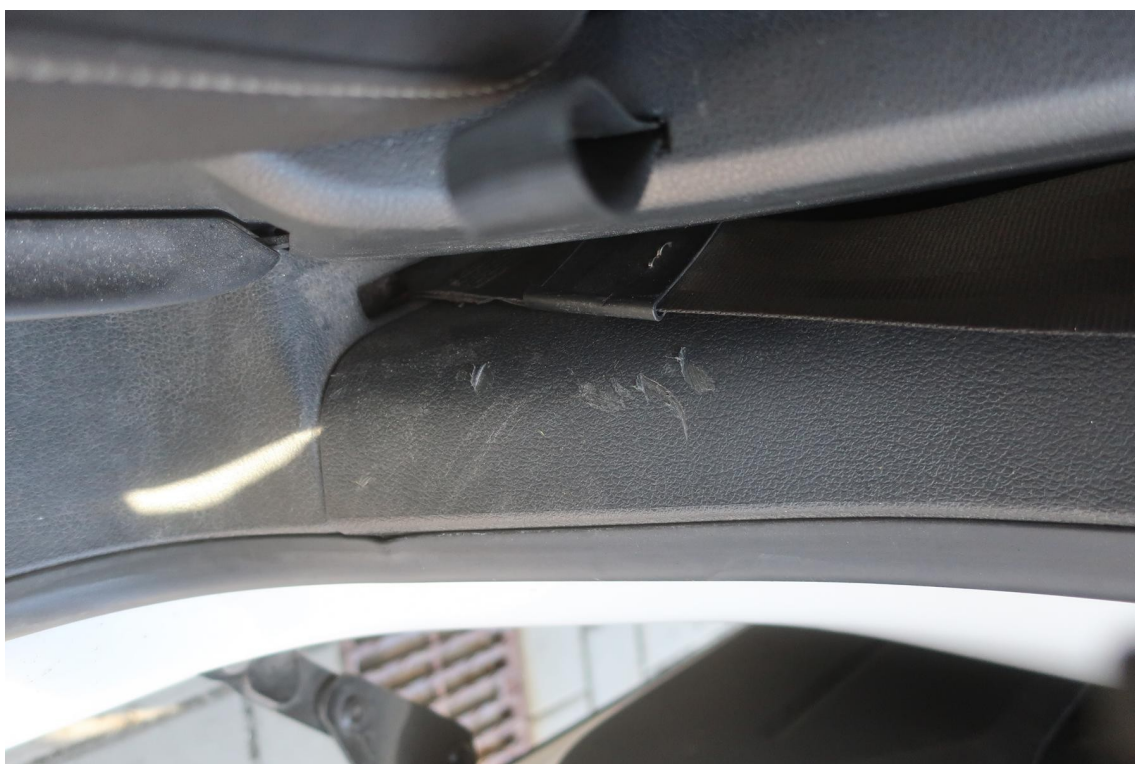
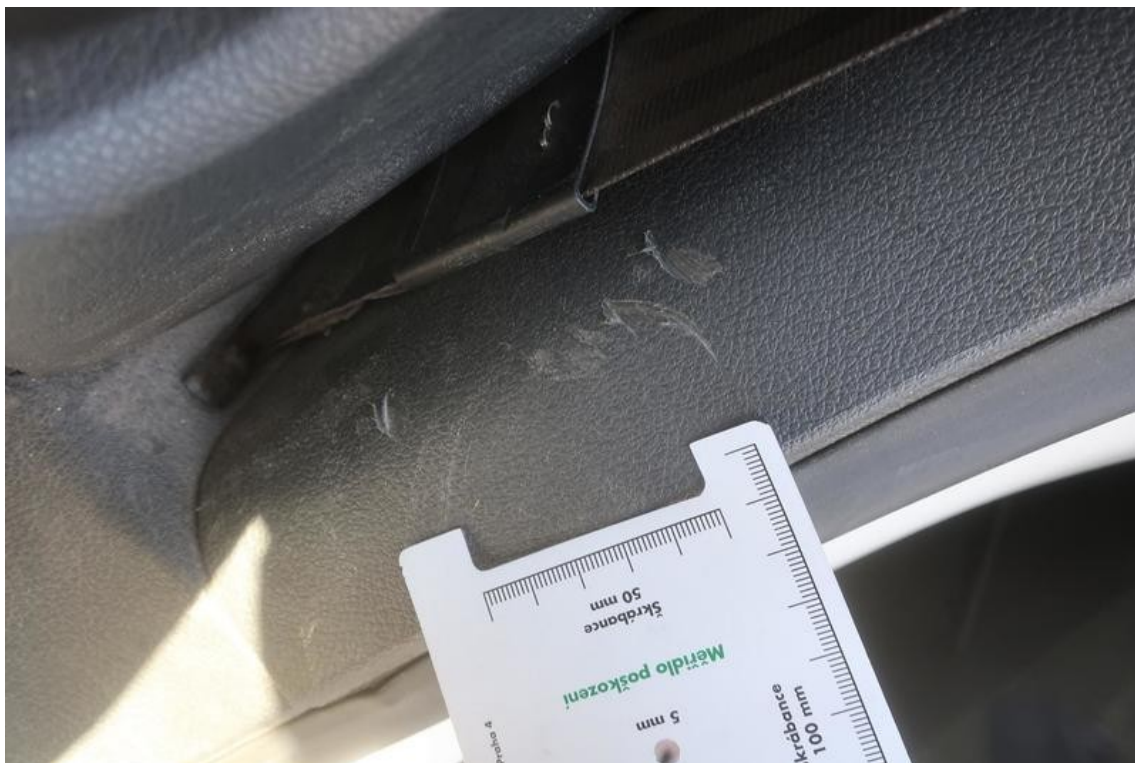
| P.č. | Poškozený díl | Druh poškození |
|---|---|---|
| 13 | Vnitřní kryt levého C-sloupku dolní | Škrábance |

**13** Vnitřní kryt levého C-sloupku dolní - Škrábance  
Umístění: Interiér (vnitřní prostor)

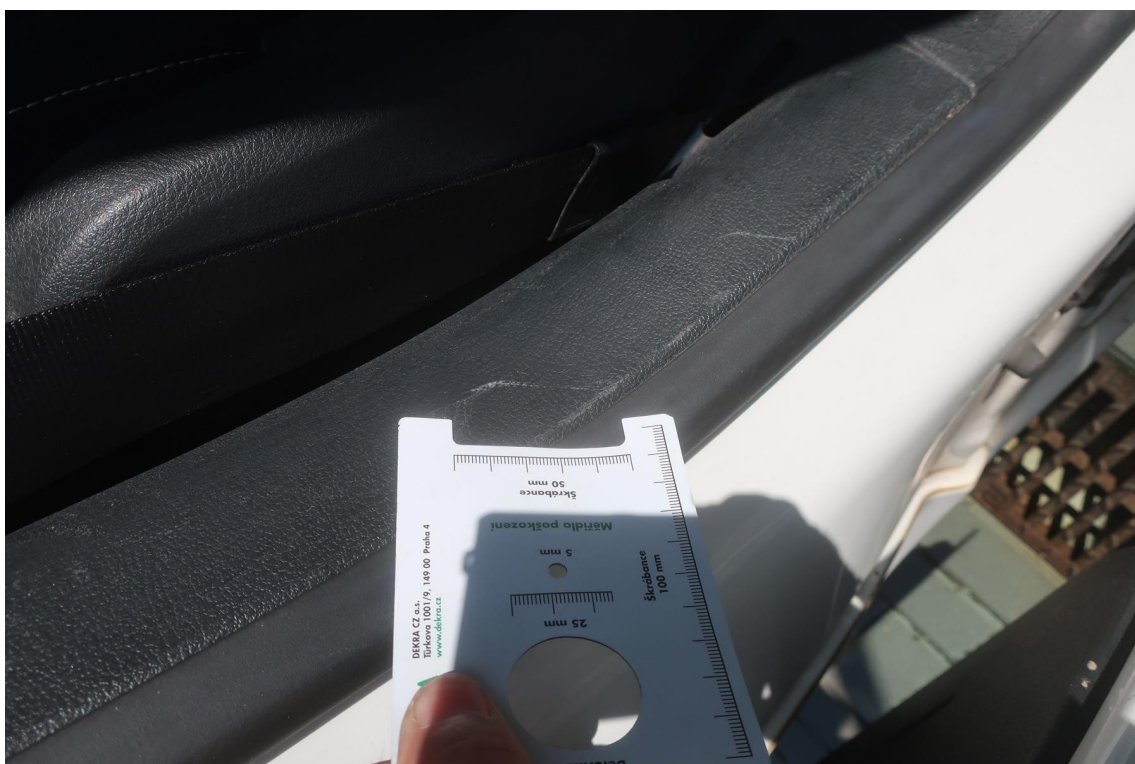
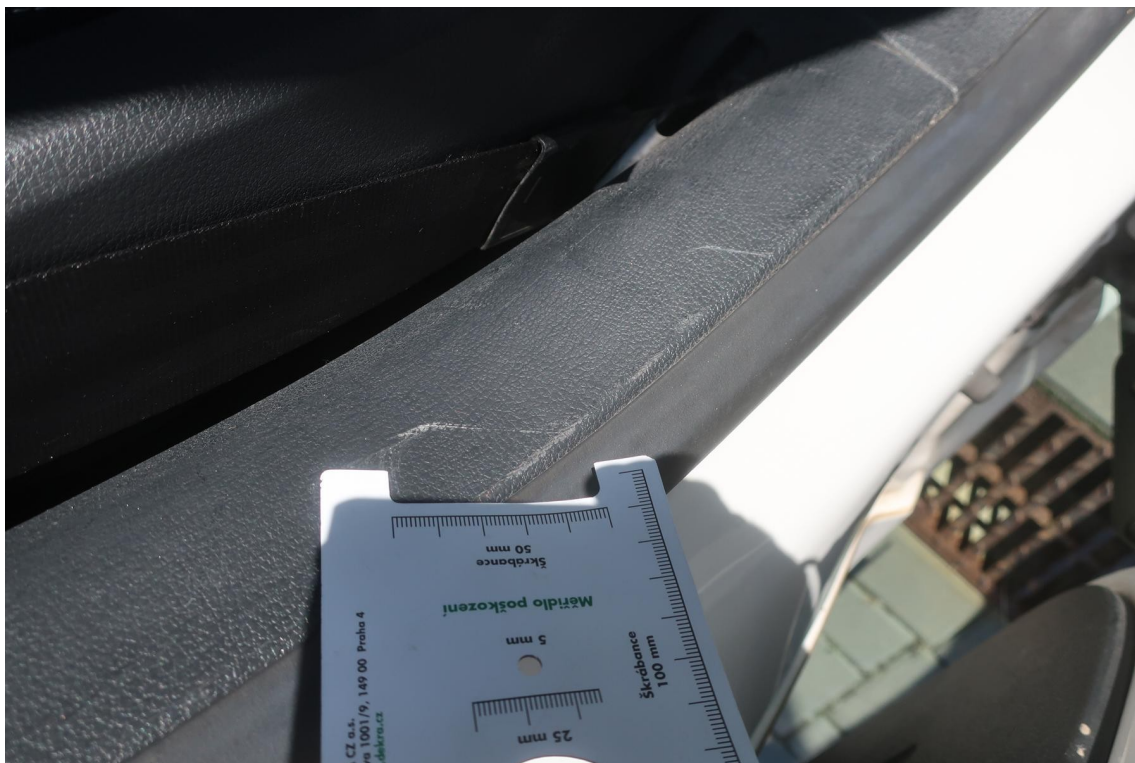
| P.č. | Poškozený díl | Druh poškození |
|---|---|---|
| 14 | Vnitřní kryt pravého C-sloupku dolní | Škrábance |

**14** Vnitřní kryt pravého C-sloupku dolní - Škrábance  
Umístění: Interiér (vnitřní prostor)

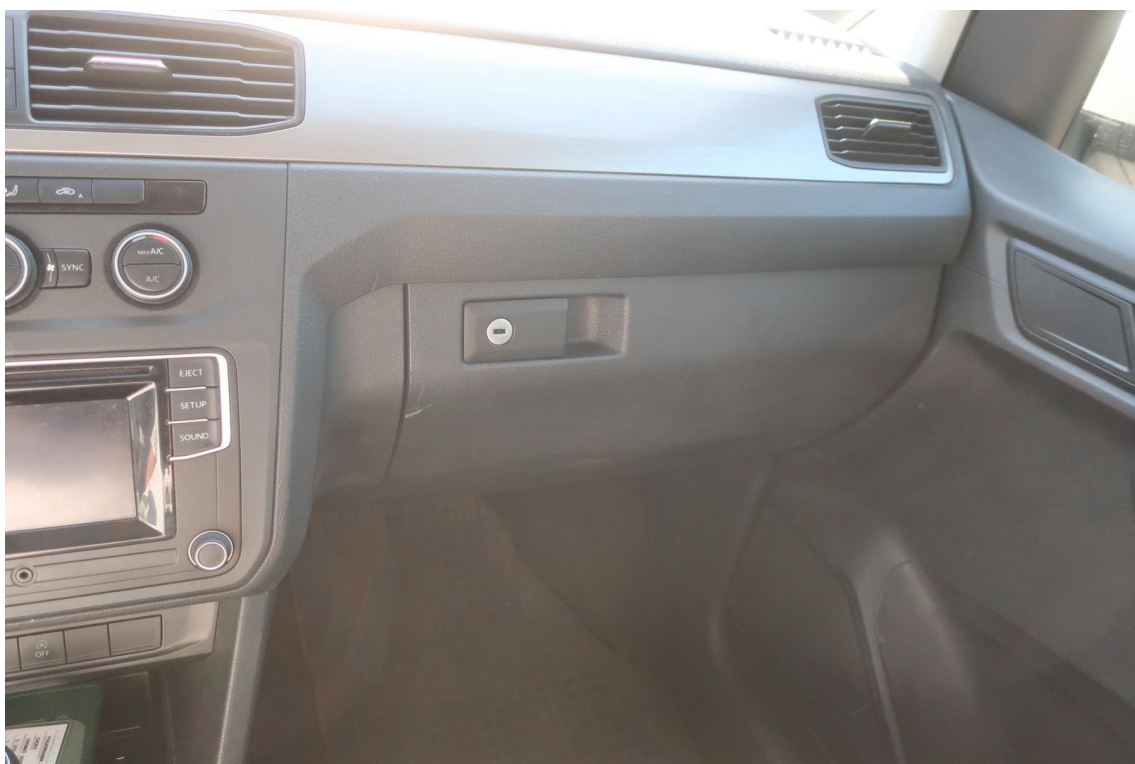
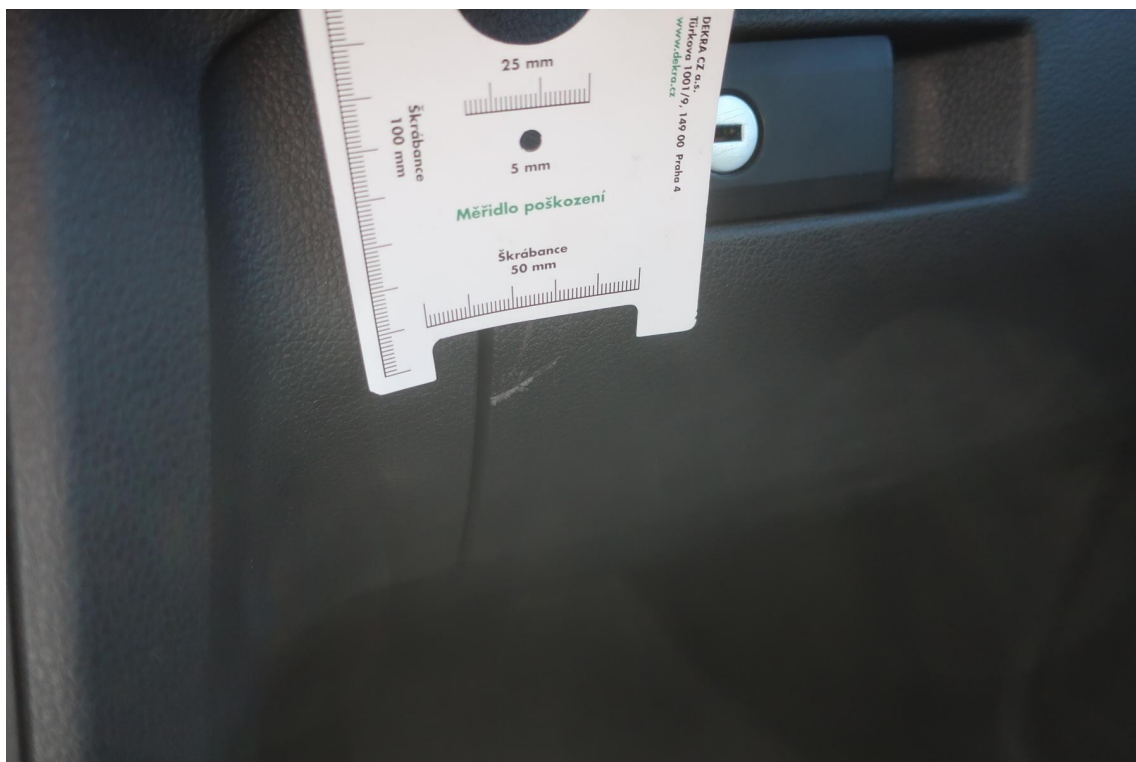
| P.č. | Poškozený díl | Druh poškození |
|---|---|---|
| 15 | Odkládací skříňka - víko | Škrábance |

**15 Odkládací skříňka - víko - Škrábance**  
Umístění: Interiér (vnitřní prostor)

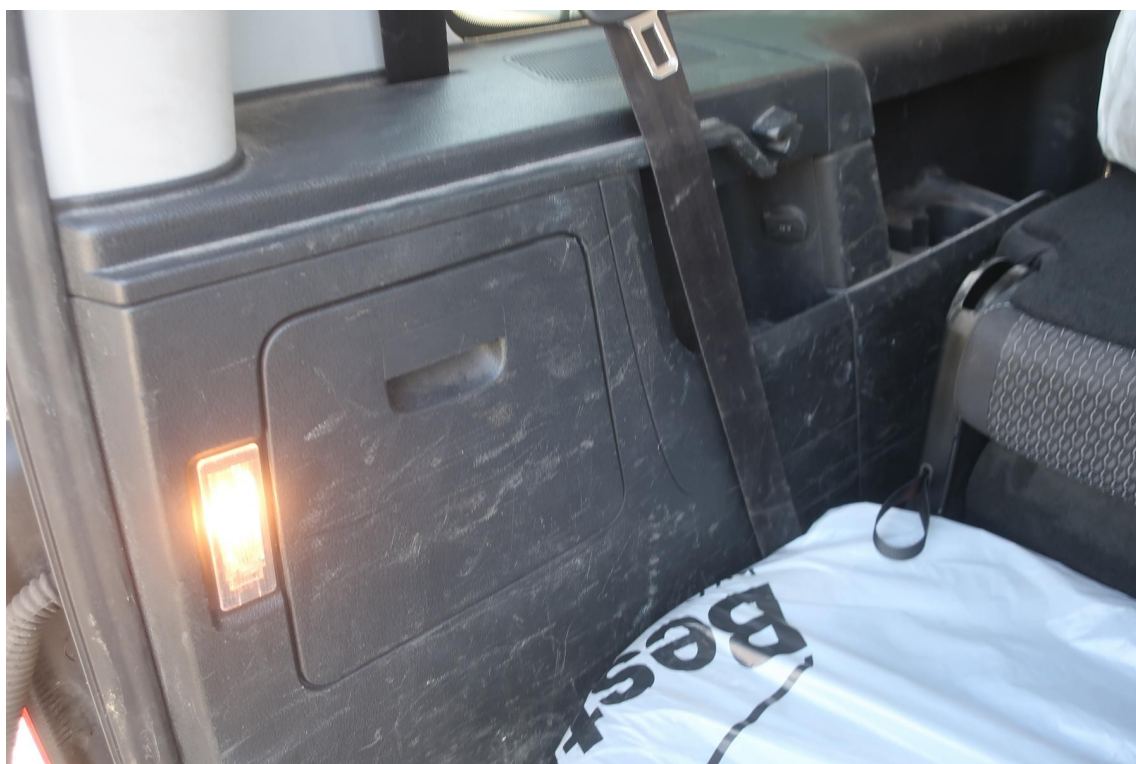
| P.č. | Poškozený díl | Druh poškození |
|---|---|---|
| 16 | Boční výplň zav. prostoru L | Škrábance |

**16** Boční výplň zav. prostoru L - Škrábance  
Umístění: Interiér (vnitřní prostor)

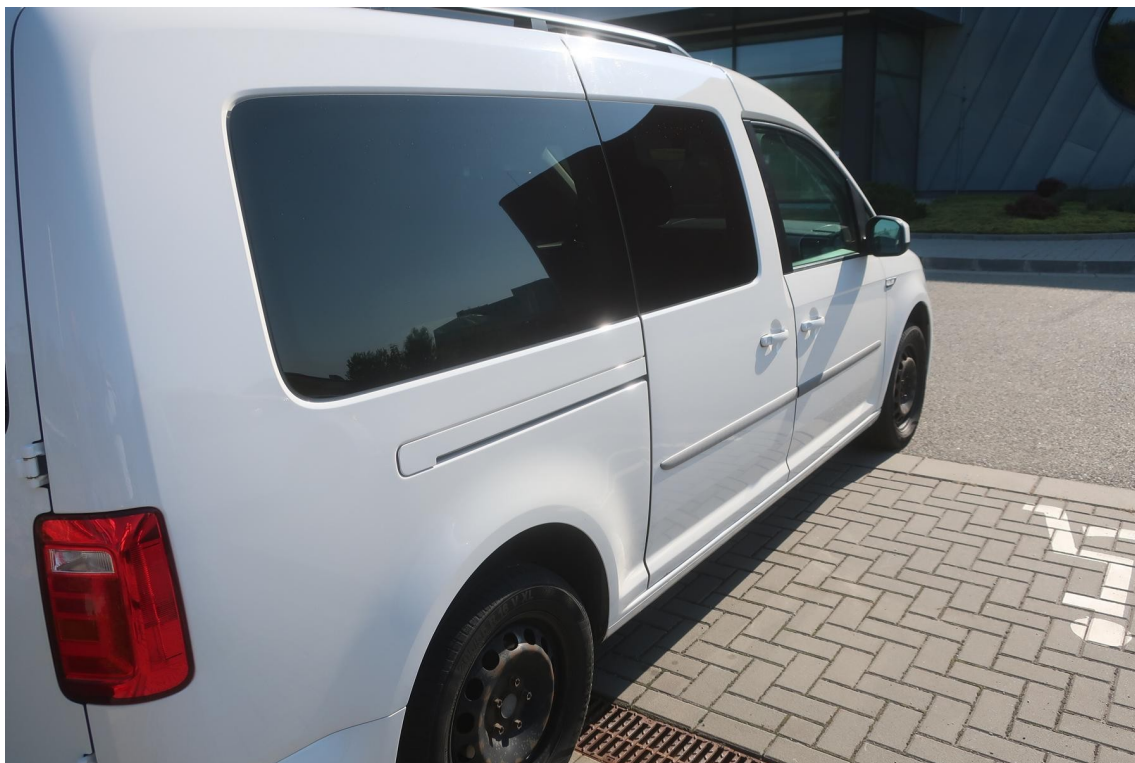
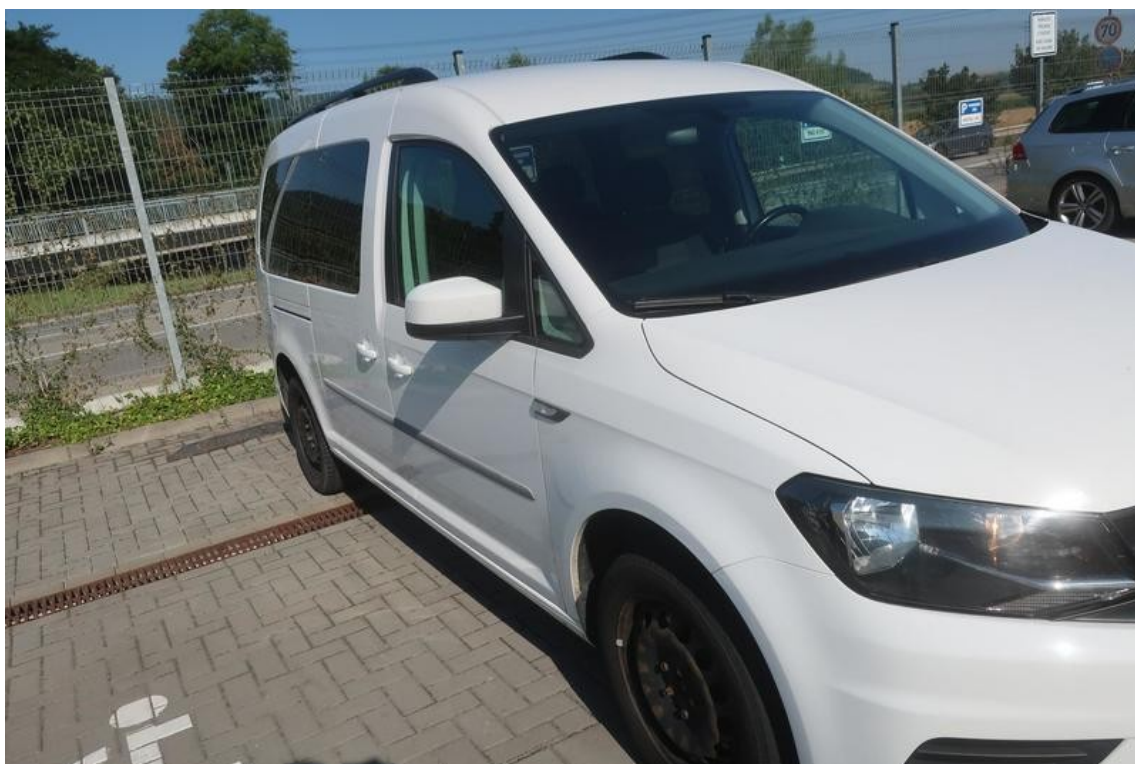
| P.č. | Poškozený díl | Druh poškození |
|---|---|---|
| 17 | Celková plocha karoserie | Škrábance |

**17 Celková plocha karoserie - Škrábance**  
Umístění: Ostatní

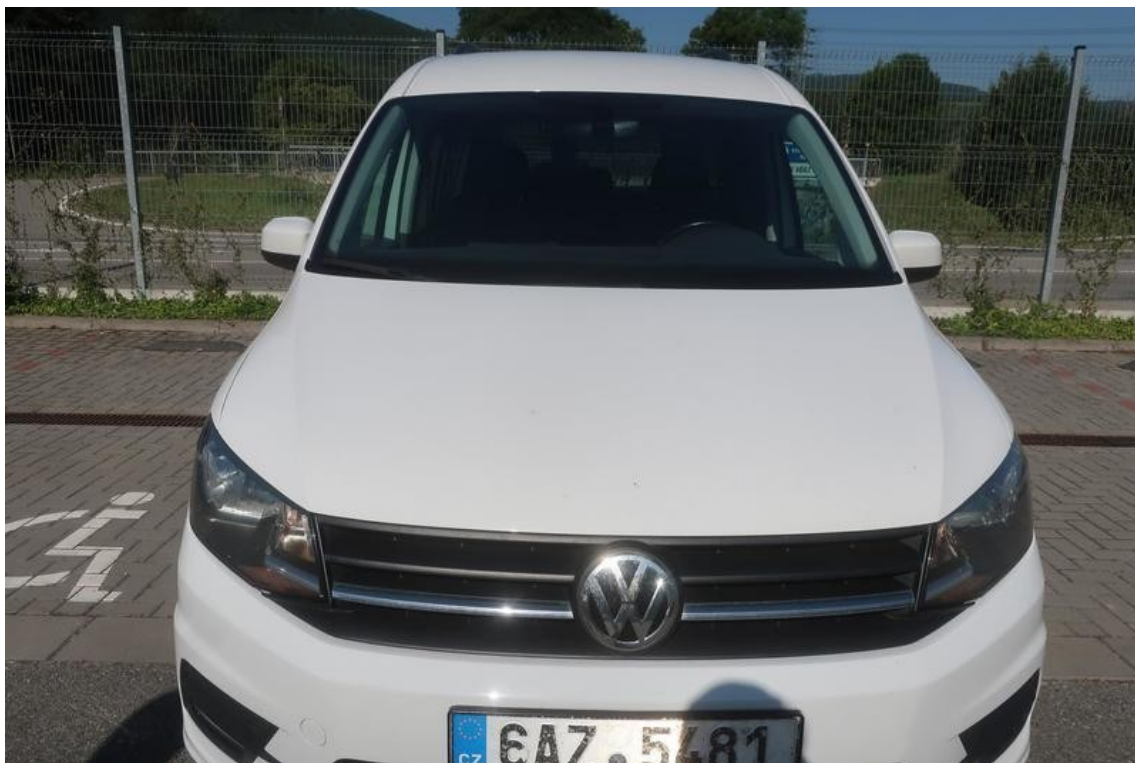
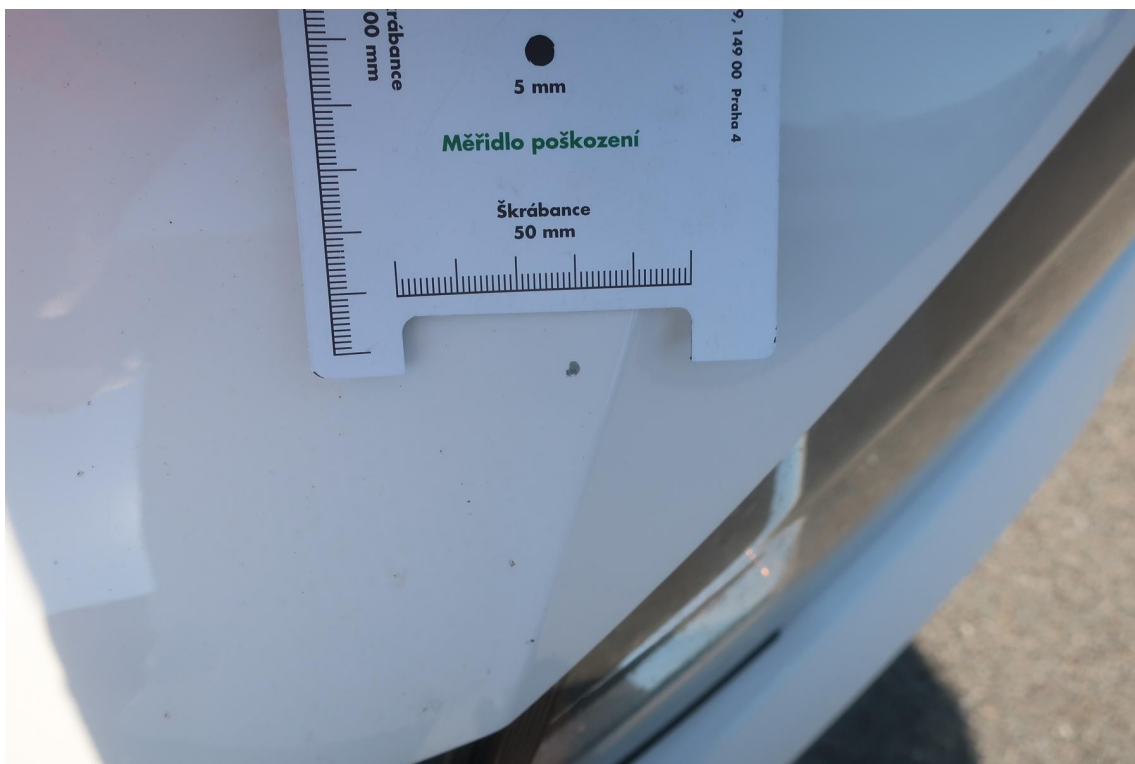
| P.č. | Poškozený díl | Druh poškození |
|---|---|---|
| 18 | Přední část vozidla | Poškození od odletujícího kamení |

**18** Přední část vozidla - Poškození od odletujícího kamení  
Umístění: Ostatní

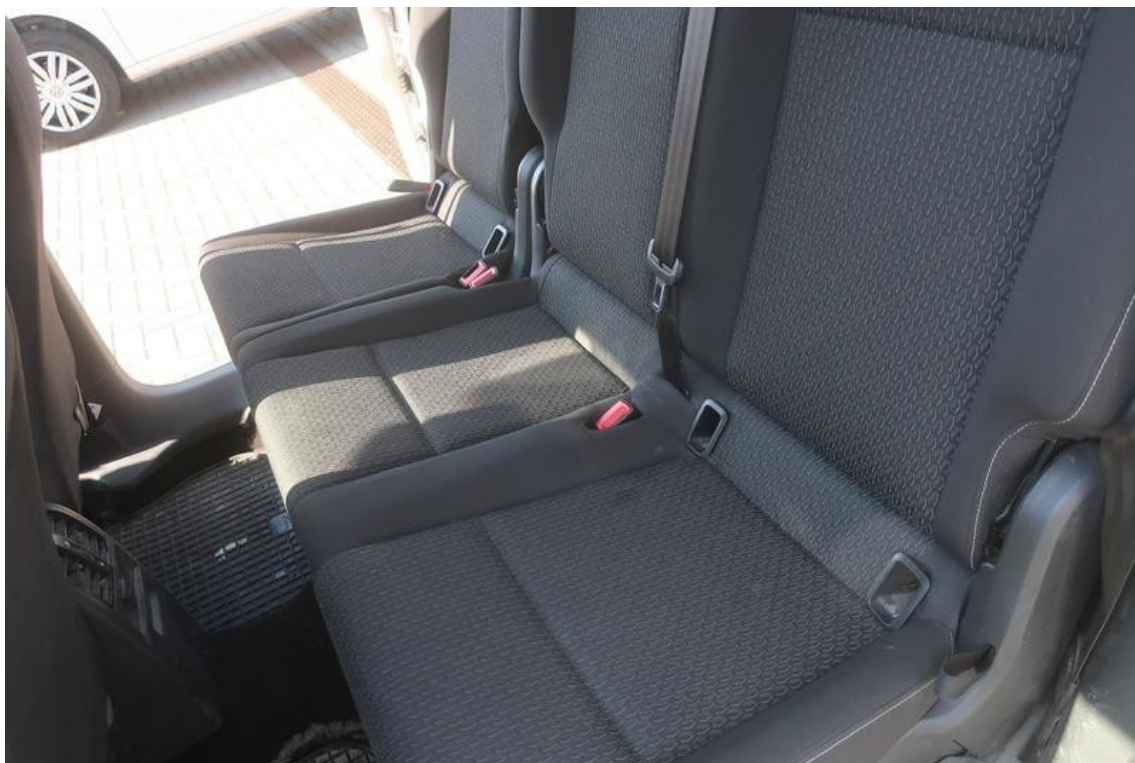
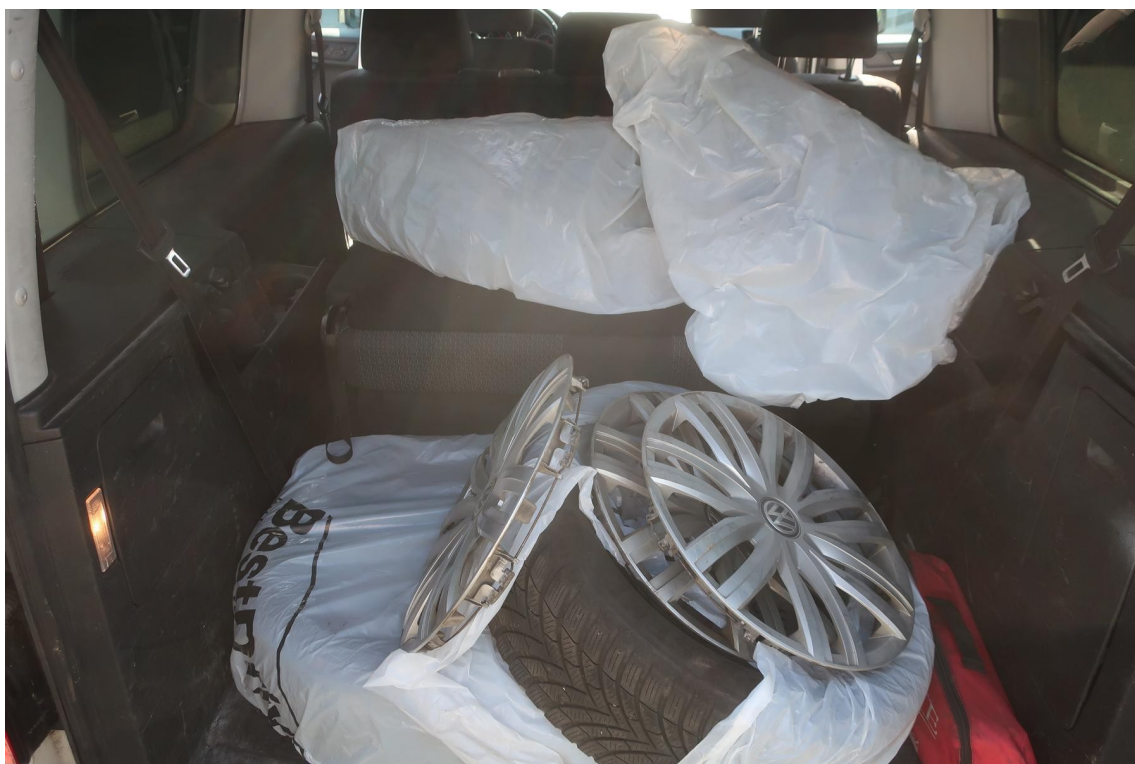
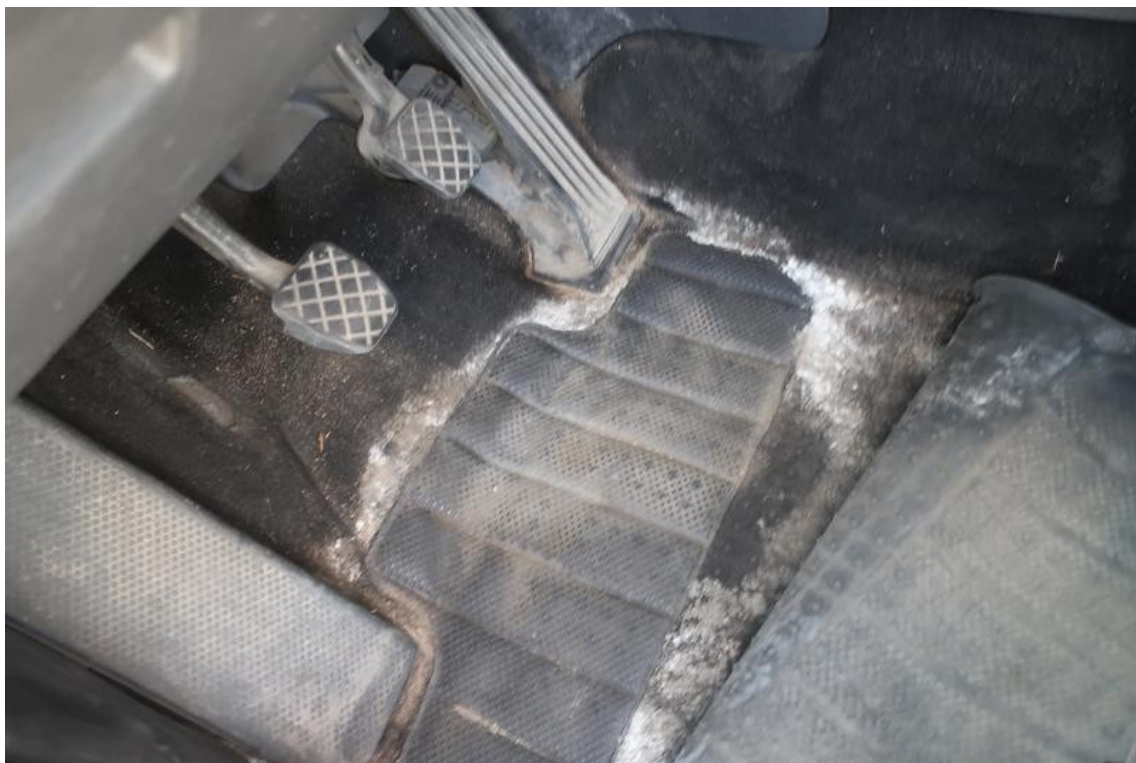
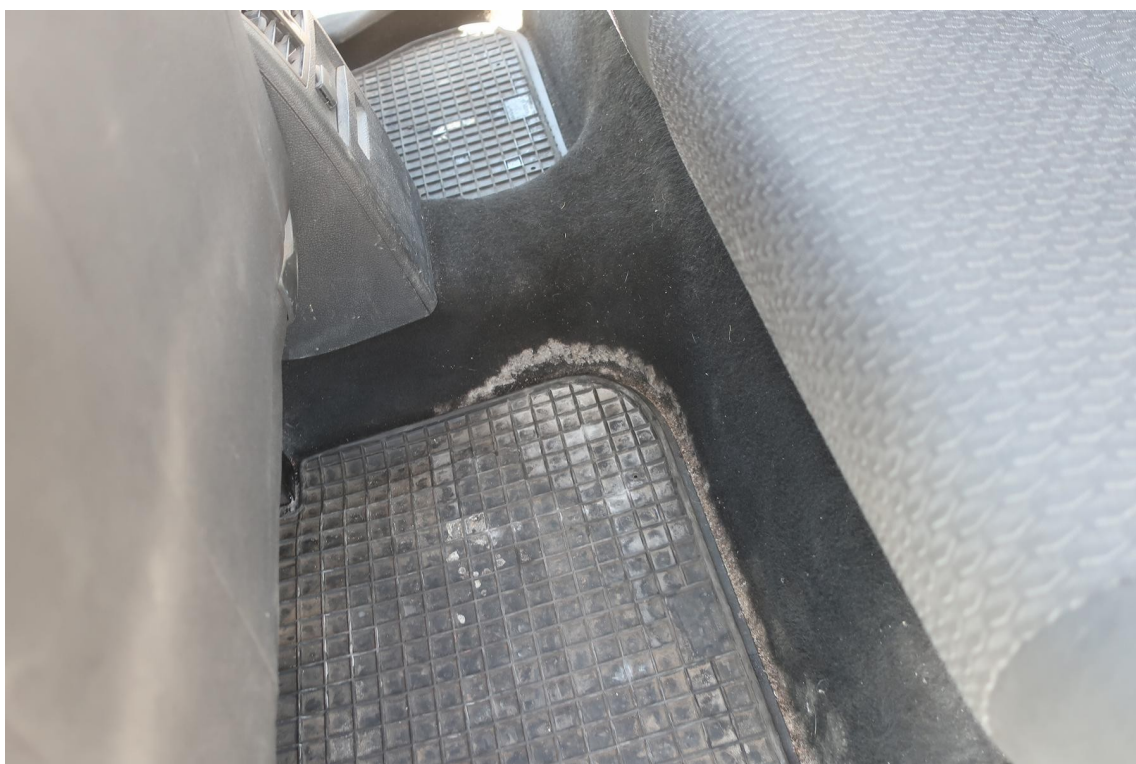
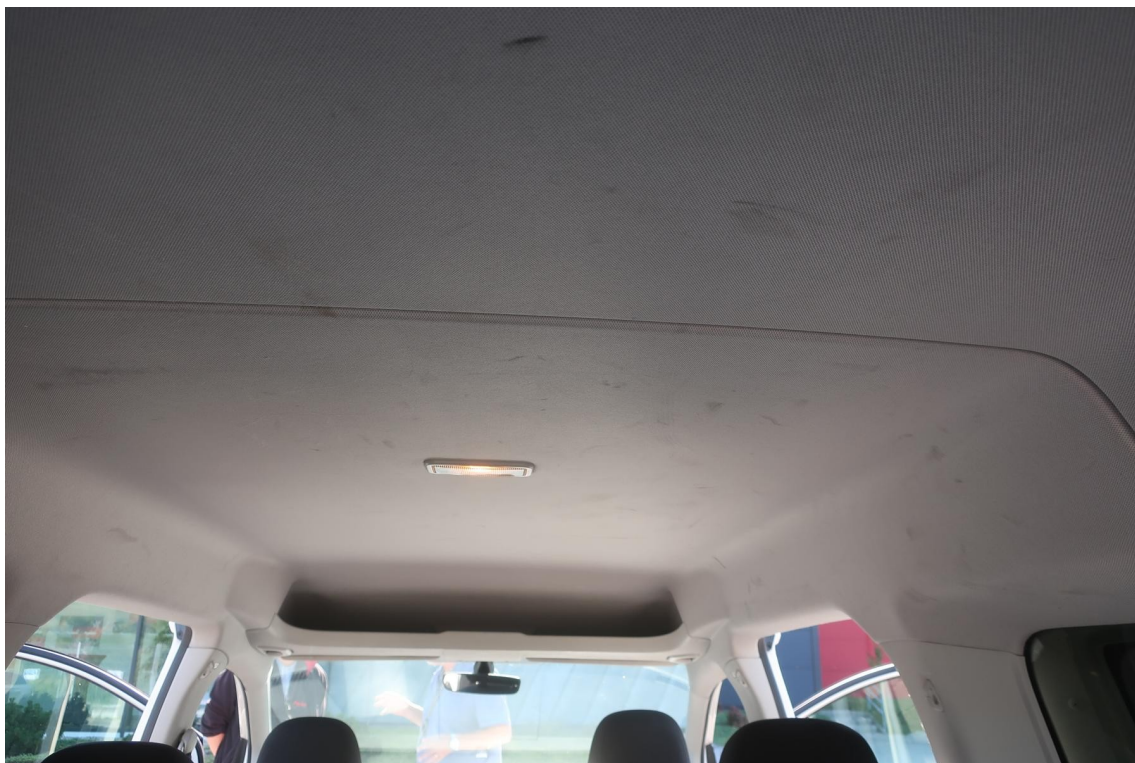
| P.č. | Poškozený díl | Druh poškození |
|---|---|---|
| 19 | Interiér | Znečištěno |

**19** Interiér - Znečištěno  
Umístění:

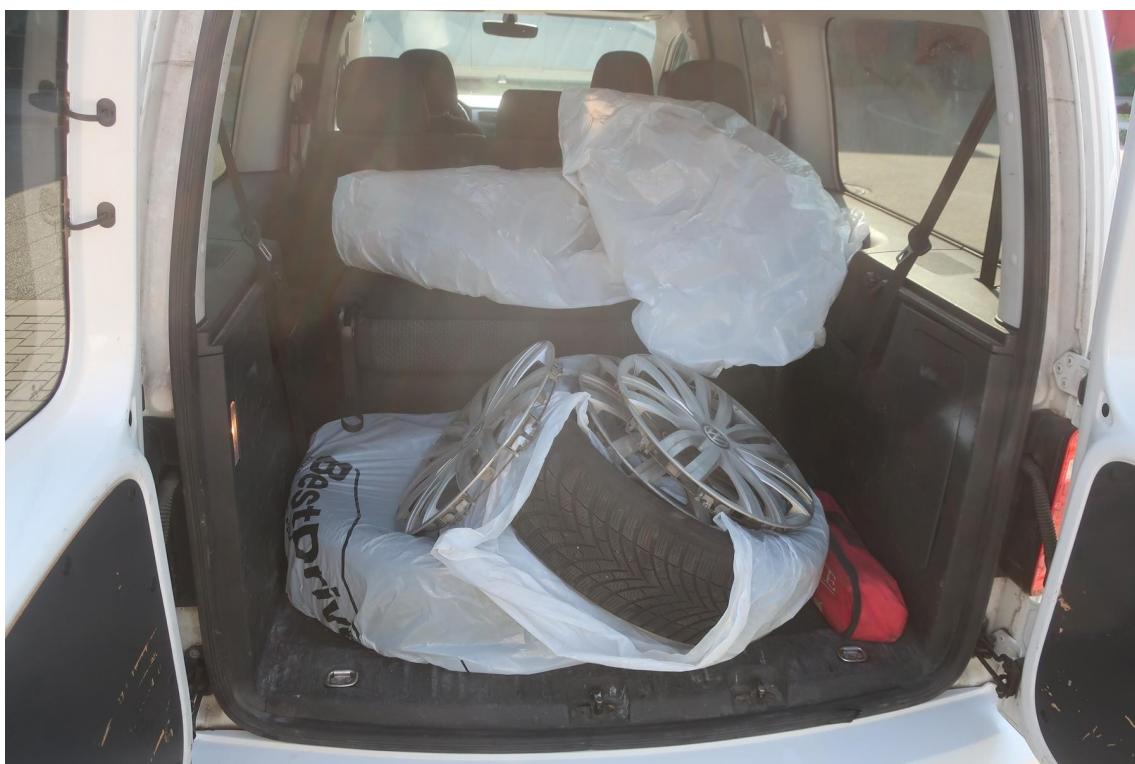
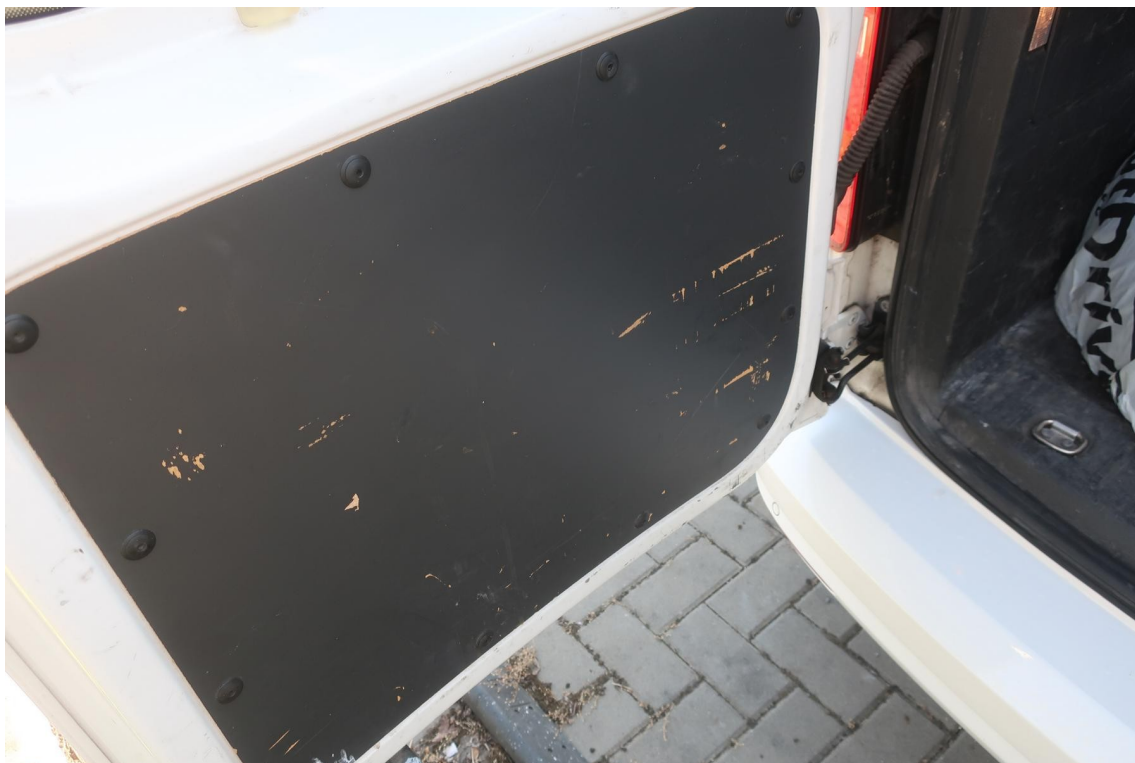
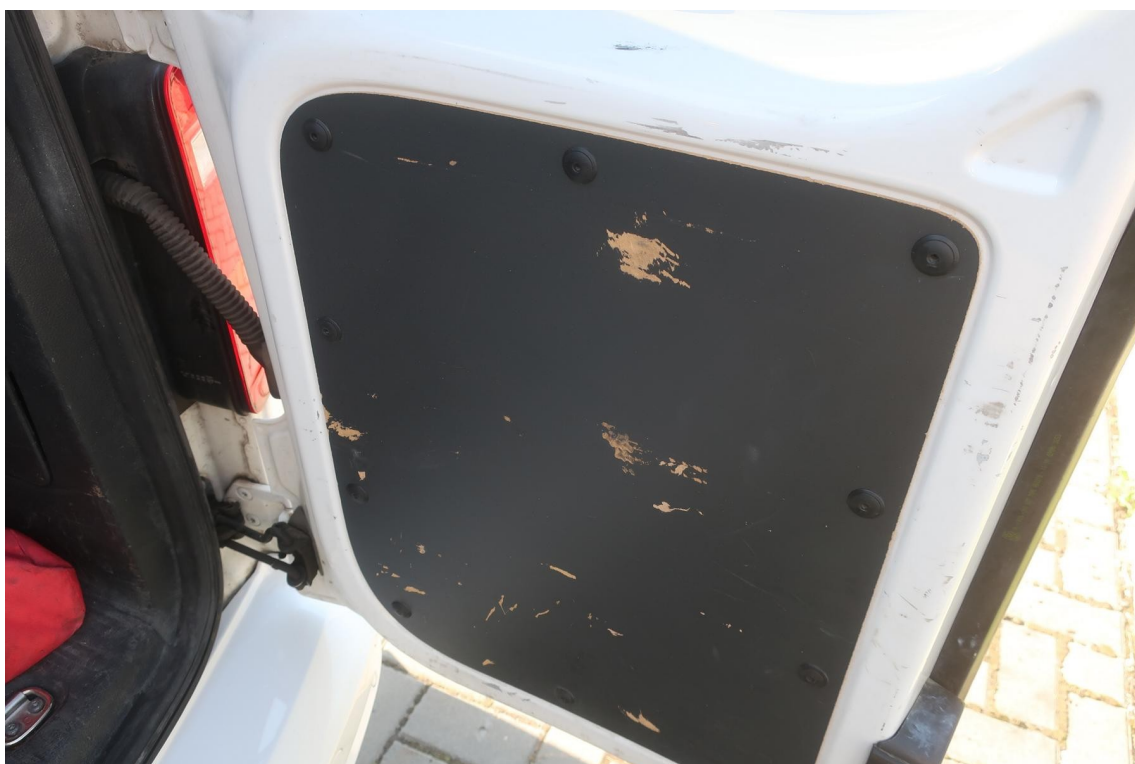
| P.č. | Poškozený díl | Druh poškození |
|---|---|---|
| 20 | Nákladový prostor | Deformace |

20 **Nákladový prostor - Deformace**  
Umístění:
