RÜCKNAHMEBEWERTUNG Nr.

WV2ZZZ7HZFH169099

T5 Transporter Bus (7E)(09.2009->2015)

Multivan Highline

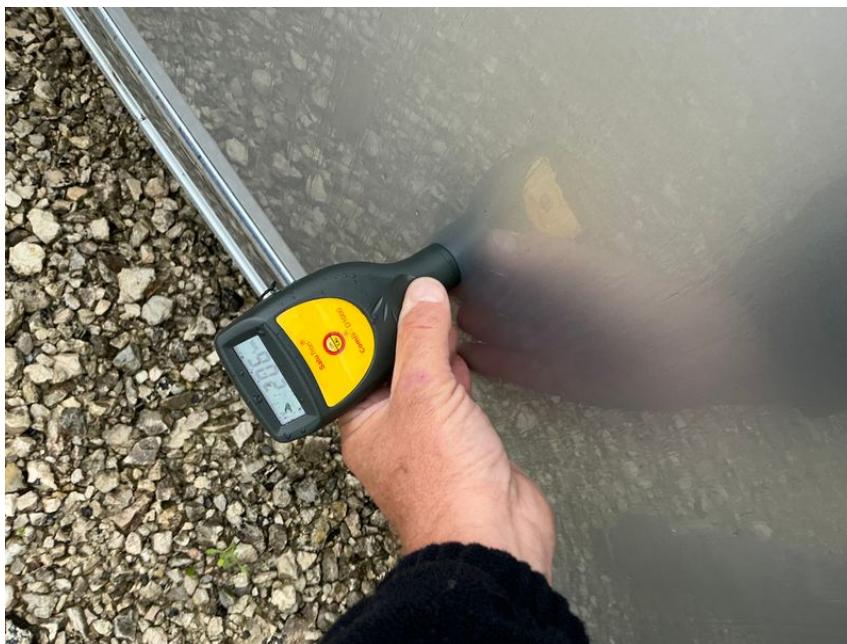
Bild 25

Bauteil: Seitenschaden rechts /
Tür vorne rechts
Art: Nachlackierung
Reparaturweg: Sach- und
fachgerecht repariert

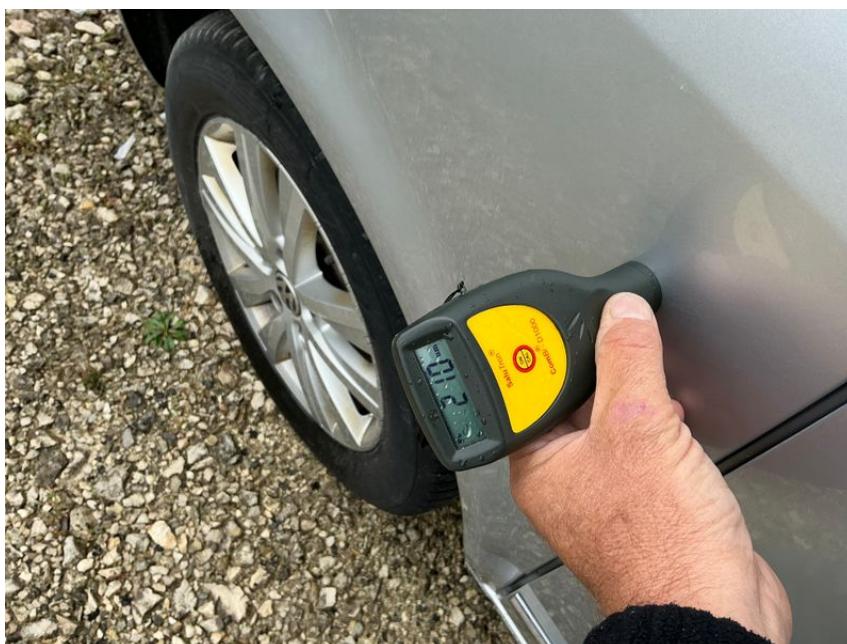
Bild 26

Bauteil: Seitenschaden rechts /
Seitenwand hinten rechts
Art: Nachlackierung
Reparaturweg: Sach- und
fachgerecht repariert

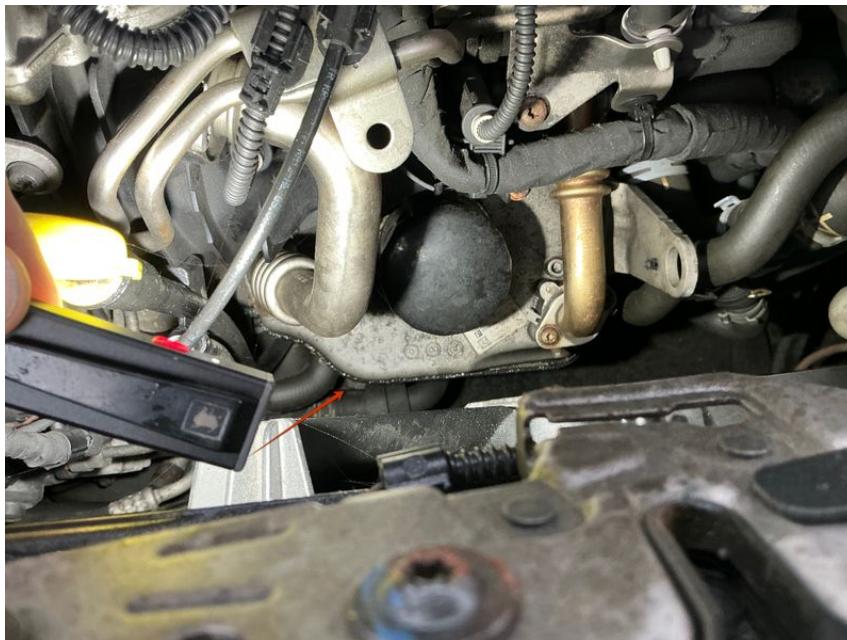
Bild 28

Nr.: 1

Bauteil: Motor

Beschädigungsart: Ölverlust

Reparaturweg: Diagnose
stellen

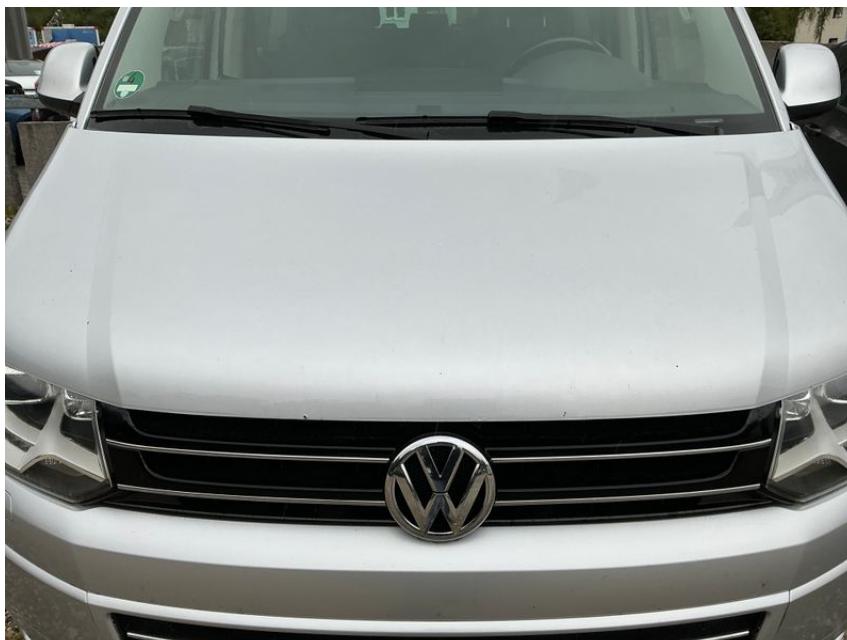
Bild 29

Nr.: 3

Bauteil: Motorhaube

Beschädigungsart: Steinschlag

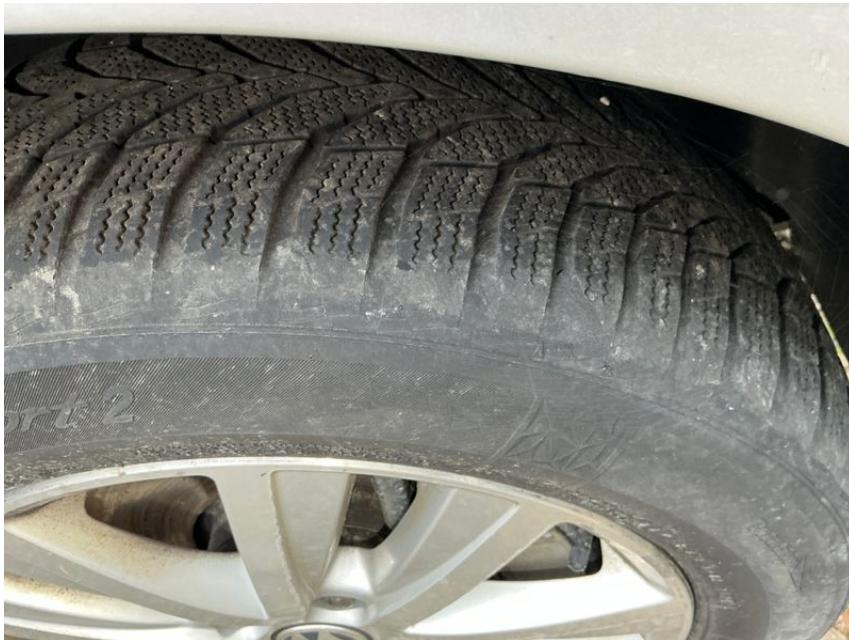
Bild 32

Nr.: 4

Bauteil: Rad vorne rechts /
Reifen

Verschlissen

Reparaturweg: Erneuern

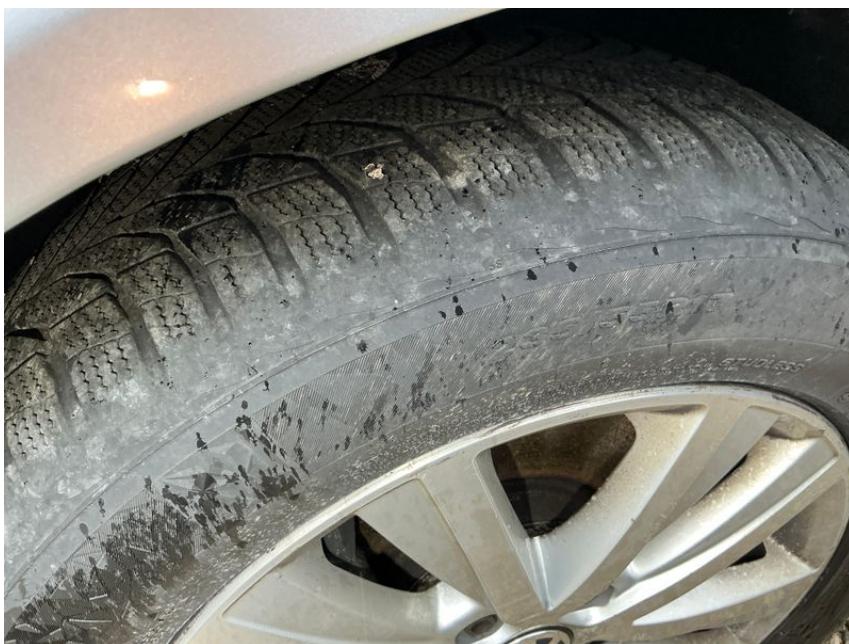
Bild 33

Nr.: 5

Bauteil: Rad vorne links / Reifen

Verschlissen

Reparaturweg: Erneuern

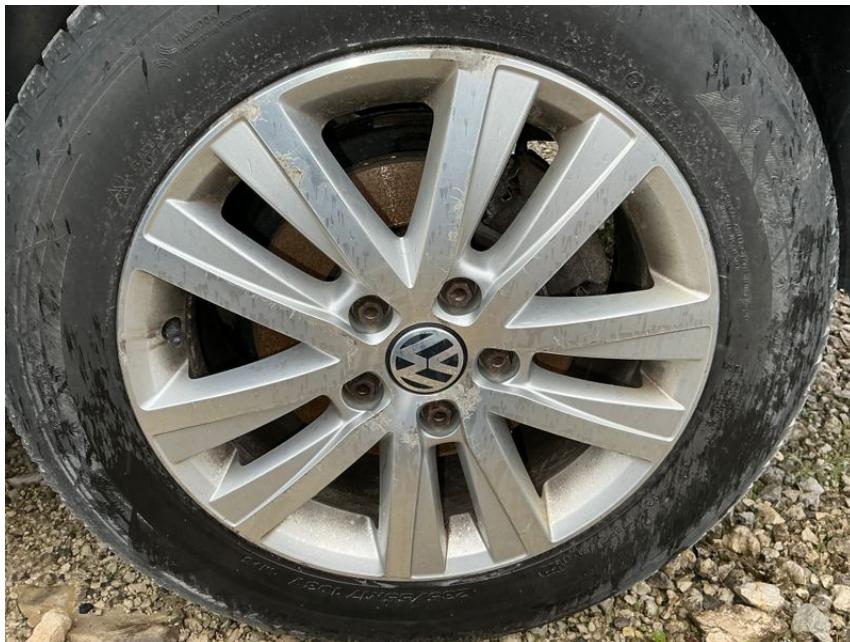
Bild 34

Nr.: 6

Bauteil: Rad hinten links / Felge

Beschädigungsart: Korrosion

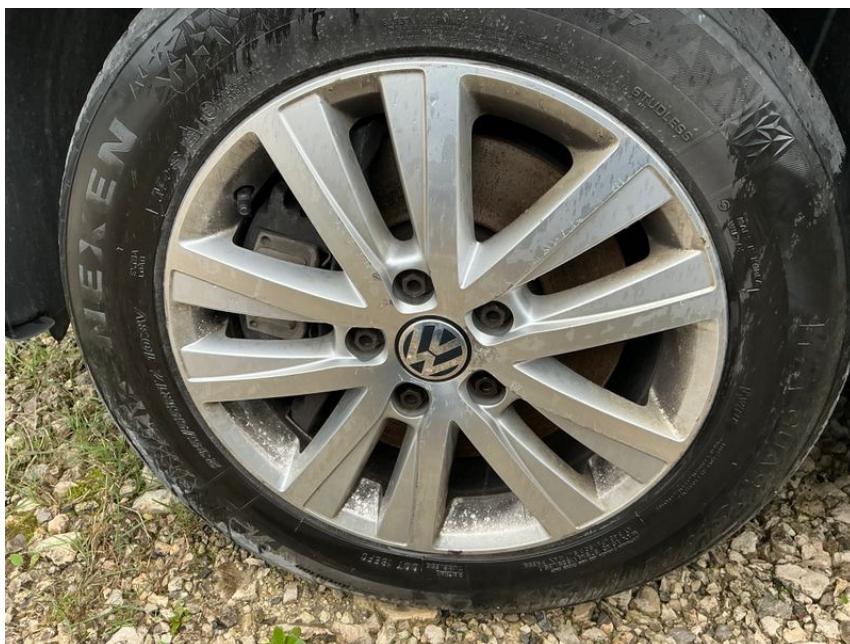
Bild 35

Nr.: 7

Bauteil: Rad vorne links / Felge

Beschädigungsart: Korrosion

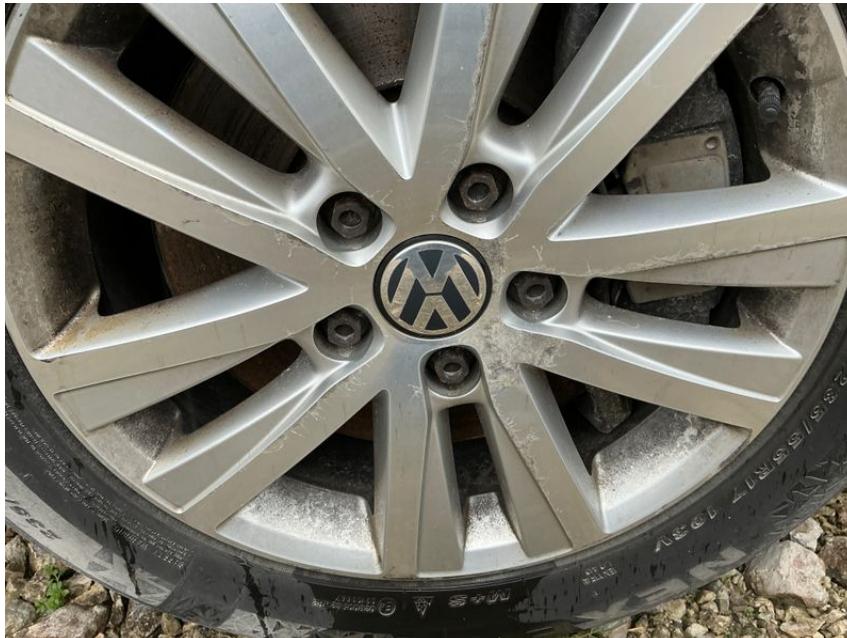
Bild 36

Nr.: 8

Bauteil: Rad vorne rechts /
Felge

Beschädigungsart: Korrosion
Reparaturweg:

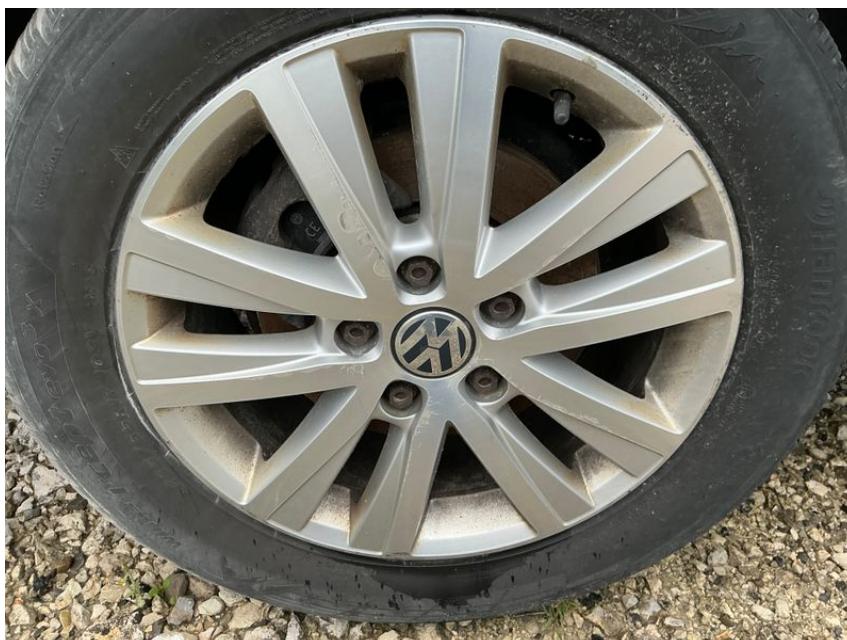
Bild 37

Nr.: 9

Bauteil: Rad hinten rechts /
Felge

Beschädigungsart: Korrosion
Reparaturweg:

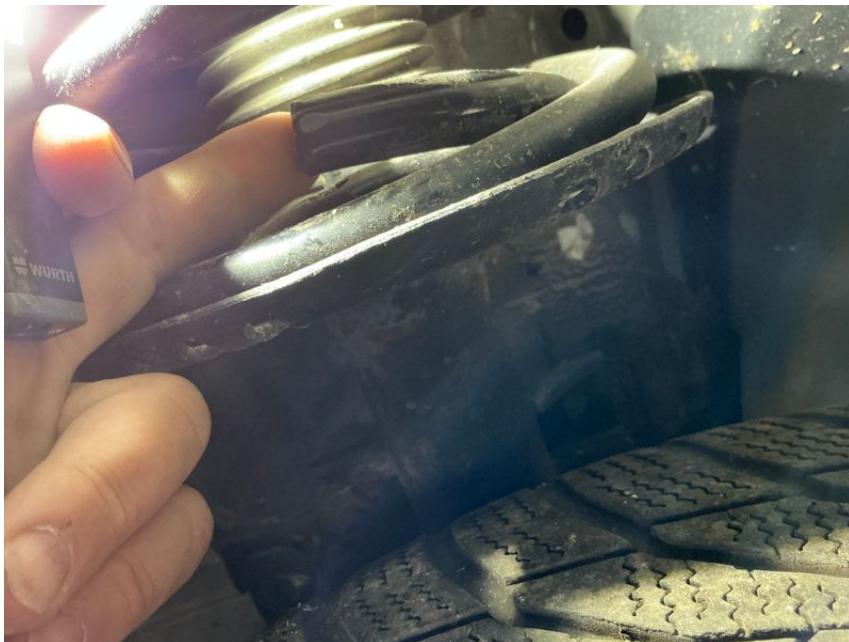
Bild 38

Nr.: 10

Bauteil: Vorderachse / Feder
beidseitig links/rechts

Beschädigungsart: Gebrochen
Reparaturweg: Erneuern

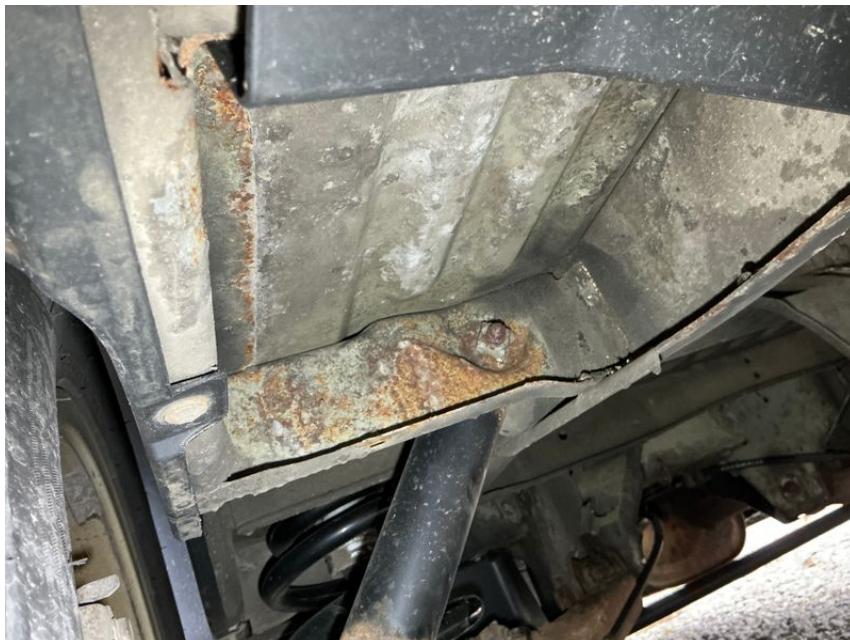
Bild 40

Nr.: 11

Bauteil: Unterboden

Beschädigungsart: Korrosion

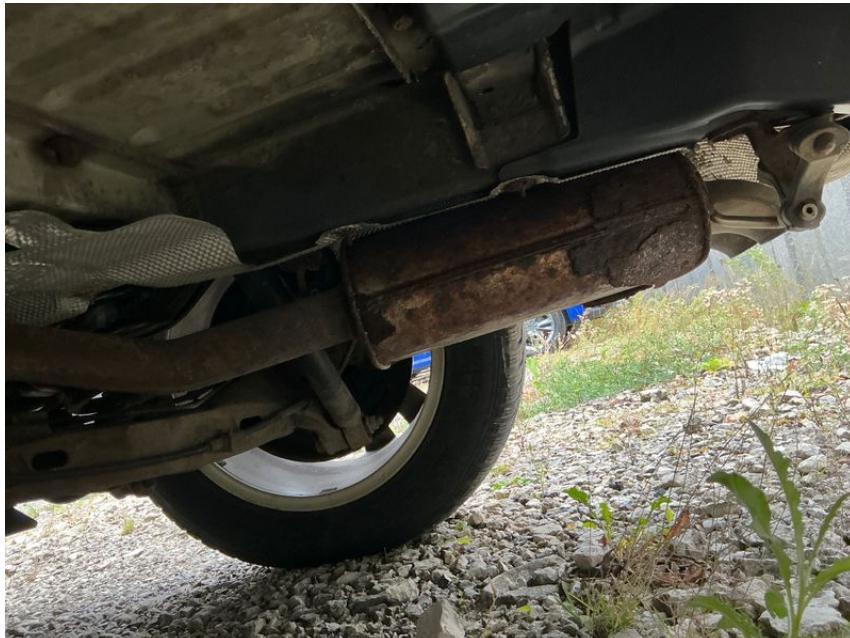
Bild 42

Nr.: 12

Bauteil: Abgasanlage /

Endschalldämpfer

Beschädigungsart: Korrosion

Reparaturweg: Erneuern

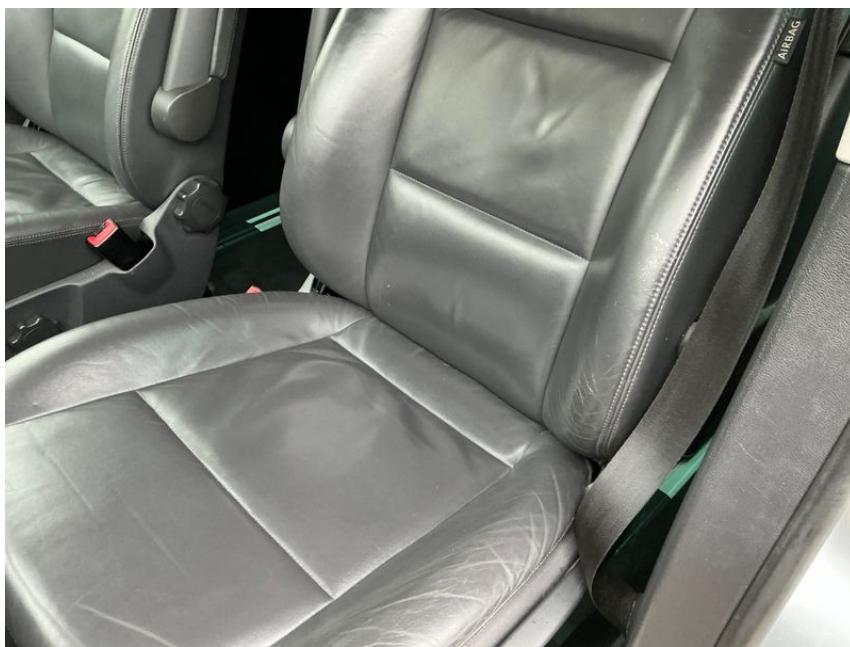
Bild 43

Nr.: 13

Bauteil: Sitz vorne links /

Sitzbezug oberhalb

Gebrauchsspur

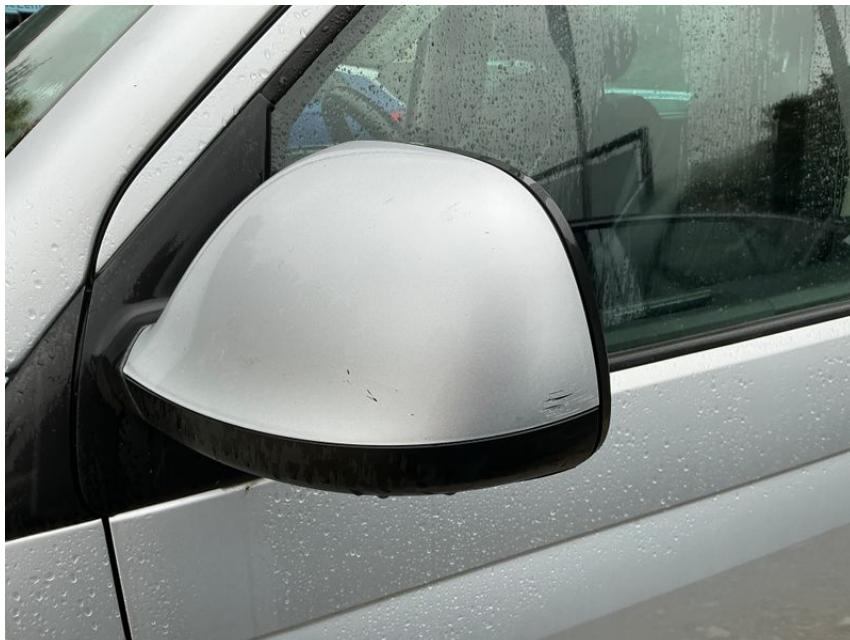
Bild 44

Nr.: 14

Bauteil: Außenspiegel links /
Spiegelkappe lackiert

Beschädigungsart: Kratzer
Reparaturweg: Smart-Repair

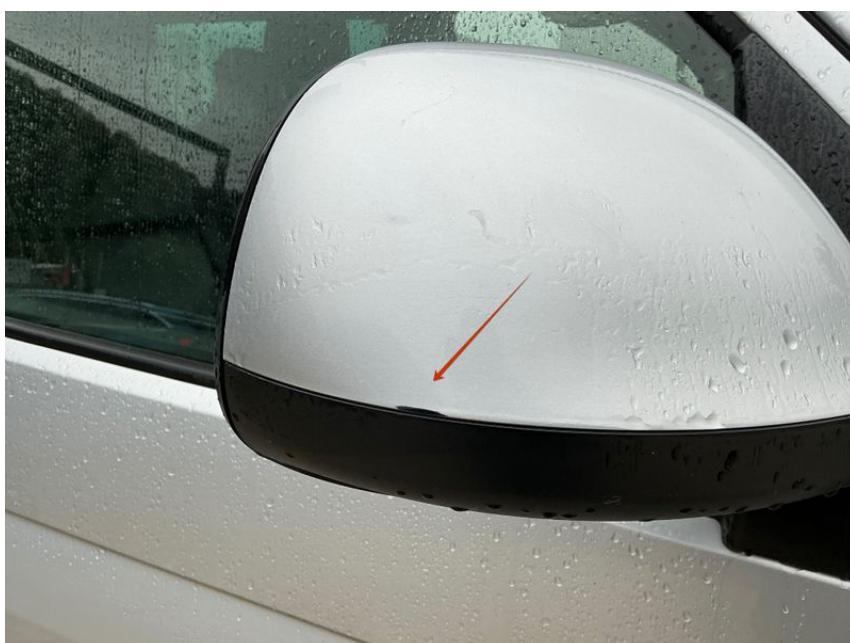
Bild 45

Nr.: 15

Bauteil: Außenspiegel rechts /
Spiegelkappe lackiert

Beschädigungsart: Kratzer
Reparaturweg: Smart-Repair

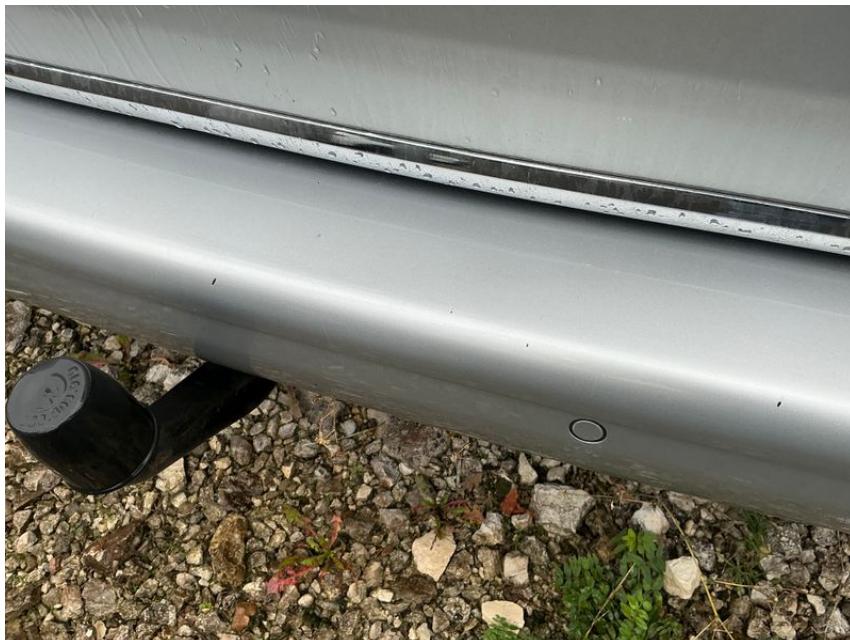
Bild 46

Nr.: 16

Bauteil: Stoßfänger hinten

Beschädigungsart: Kratzer

Reparaturweg: Smart-Repair

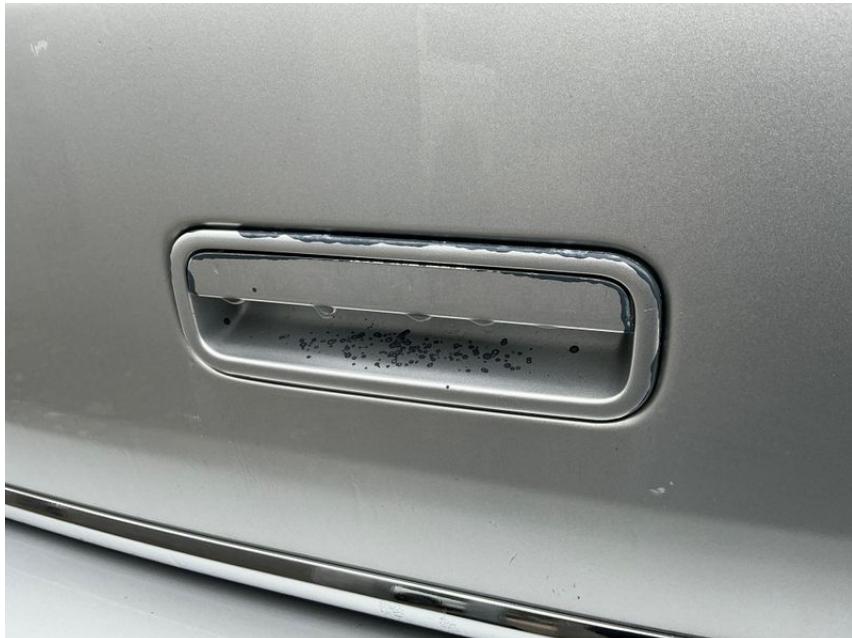
Bild 48

Nr.: 17

Bauteil: Heckklappe / Griff

Beschädigungsart: Lackmangel

Reparaturweg: Lackieren
