Raiffeisen-Impuls Fuhrparkmanagement
 GmbH & Co. KG

Wertgutachten

Fahrzeugident.-Nr. **WV2ZZZ7HZKH133525**

Fahrzeugart	PKW - Mehrzweckfahrzeug	Farbton / Lackart	Weiß / Uni
Hersteller	VW	Nächste HU	08/2025
Typ / Verkaufsbez.	T6 2.0 TDI	Laufleistung abgelesen	120.292 km
Erstzulassung	31.07.2019	Emissionsklasse	Unbekannt
Getriebe / Gänge	Manuell / 5	Sitzplätze / Türen	9 / 5
Achsen / angetrieben	2 / 1	Anzahl Besitzer	unbekannt
Motorart	Reihenmotor / Diesel	Hubraum / Nennleistung	1.968 ccm / 75 KW
Antriebsart	Frontantrieb

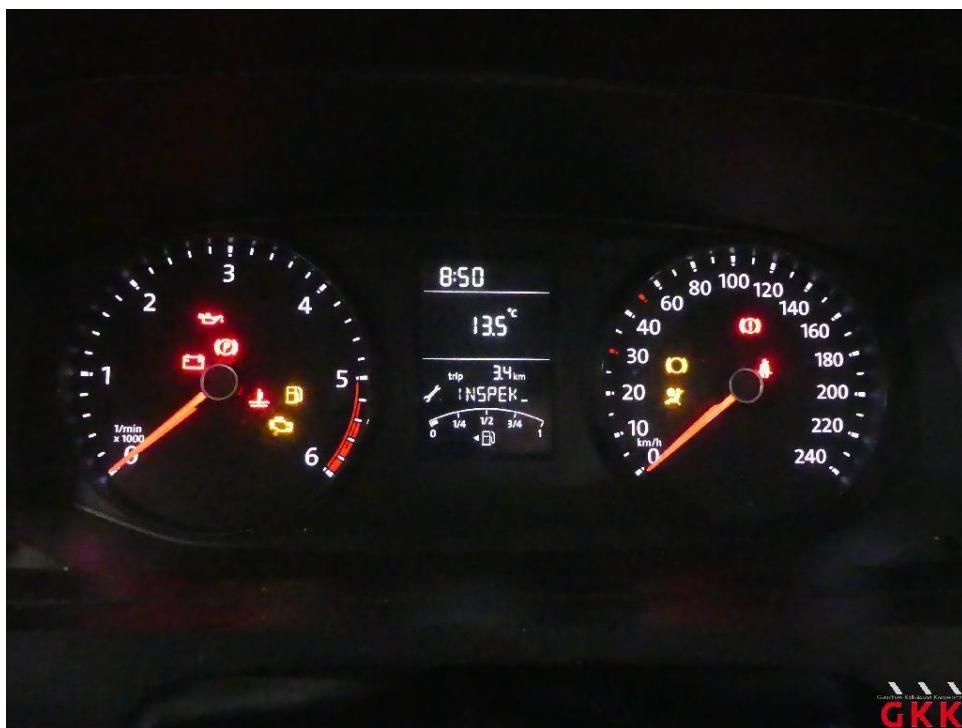
Bild 14 Inspektion groß, Transporter, fällig, durchführen

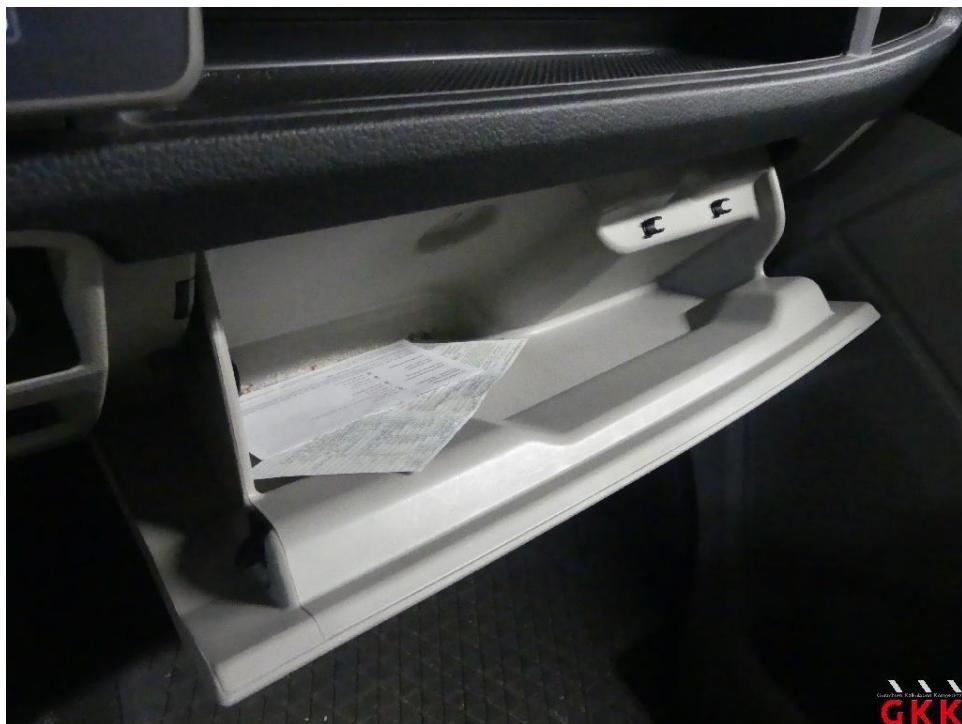
Bild 15 Bordmappe, komplett, fehlt, ersetzen

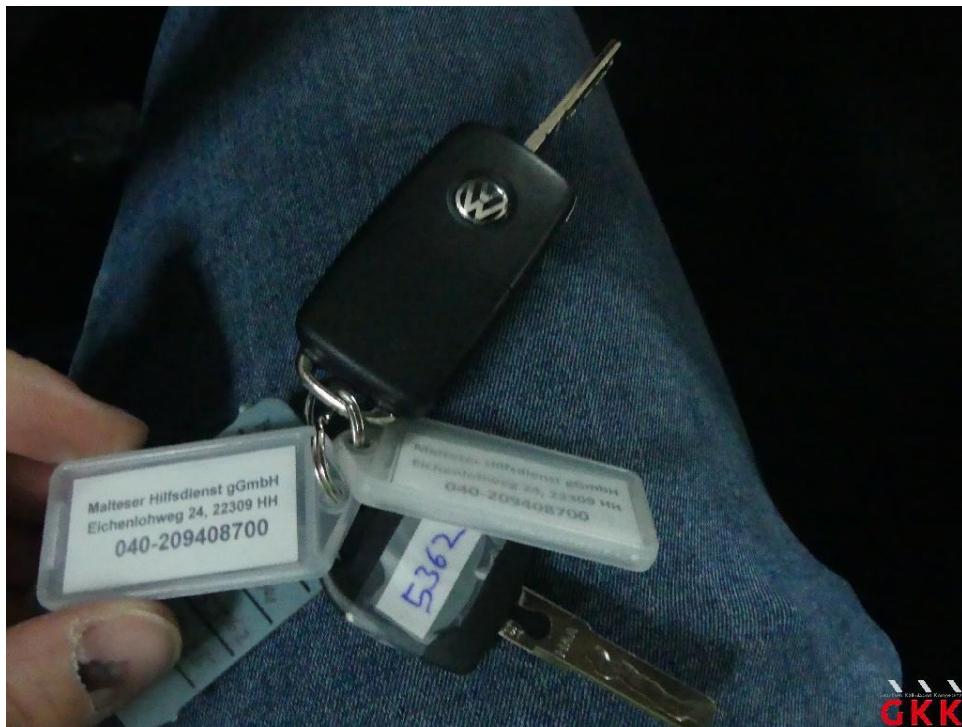
Sitz hinten rechts Bezug Sitzkissen -Kunstleder-, Druckstellen, ersetzen (Bild 23, Bild 24, Bild 25)	390,27 €	175,62 €
Schlüssel/Schließanl. (Angaben ohne MwSt.)	Reparaturkosten	MW
Hauptschlüssel mit Fernbedienung, fehlt, ersetzen (Bild 16)	244,81 €	244,81 €
Zubehör, Bordwerkzeug (Angaben ohne MwSt.)	Reparaturkosten	MW
Bordmappe komplett, fehlt, ersetzen (Bild 15)	45,00 €	45,00 €
Ohne Zuordnung (Angaben ohne MwSt.)	Reparaturkosten	MW
Inspektion groß Transporter, fällig, durchführen (Bild 14)	851,41 €	851,41 €
Frontscheibe, Steinschlag, Gebrauchsspur	0,00 €	0,00 €
Fahrzeug Front, Steinschlag, Gebrauchsspur	0,00 €	0,00 €

Bild 16 Hauptschlüssel, mit Fernbedienung, fehlt, ersetzen

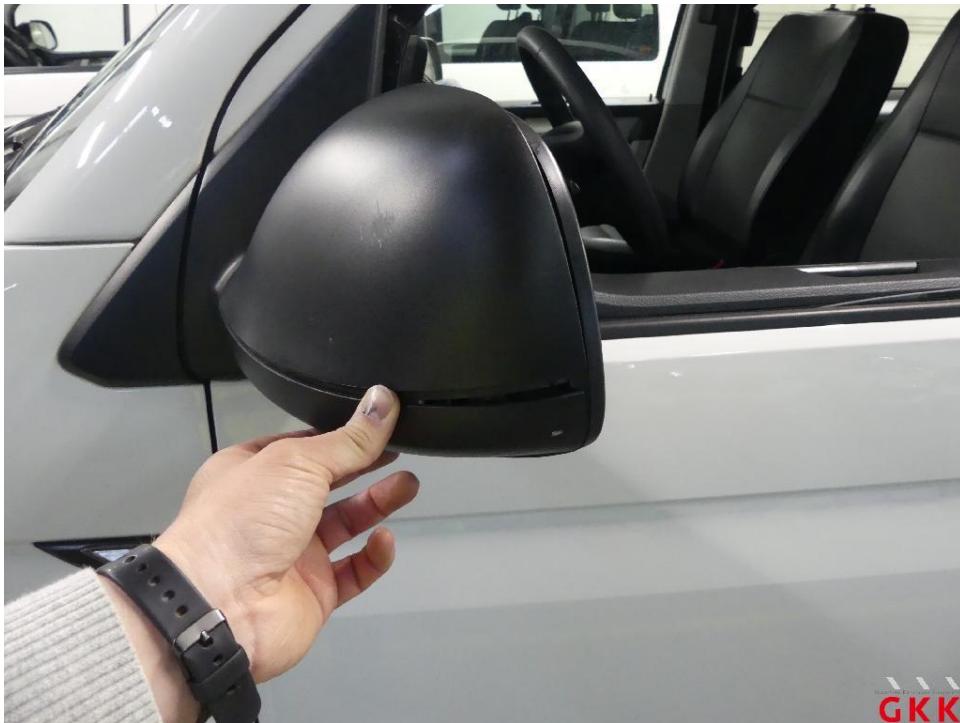
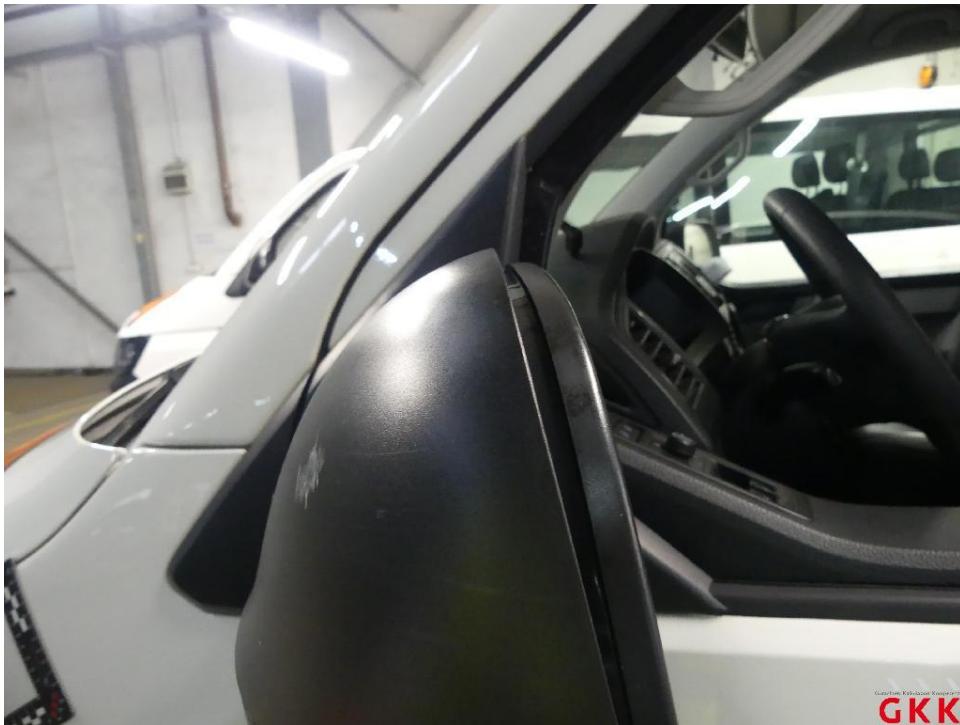
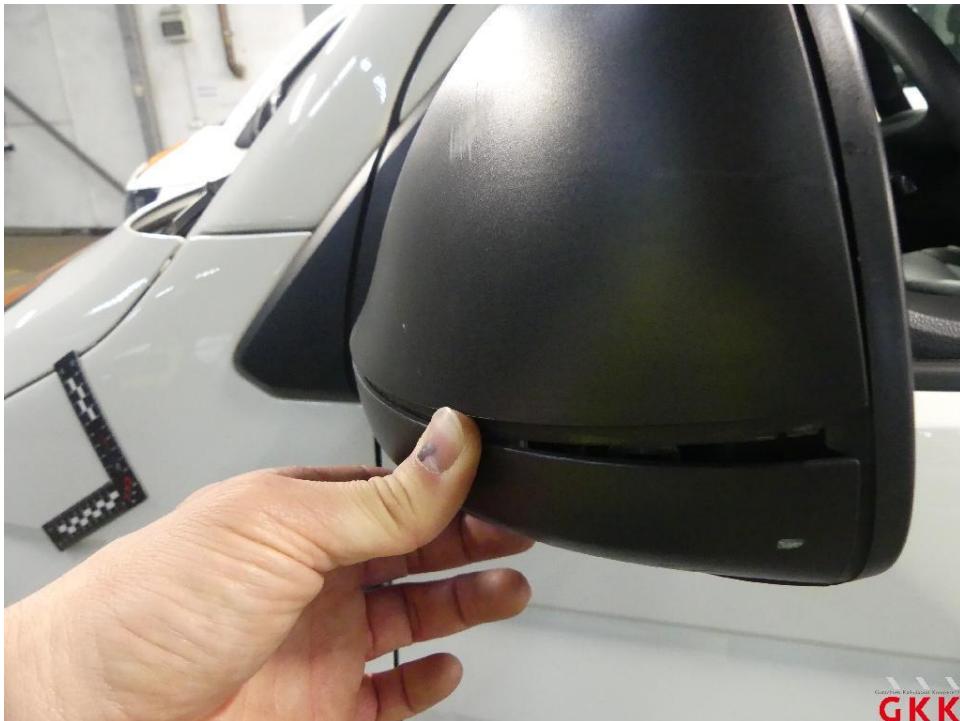
Bild 17 Spiegelgehäuse links, Kappe -unlackiert-, beschädigt, ersetzen

Bild 18 Spiegelgehäuse links, Kappe -unlackiert-, beschädigt, ersetzen

Bild 19 Spiegelgehäuse links, Kappe -unlackiert-, beschädigt, ersetzen

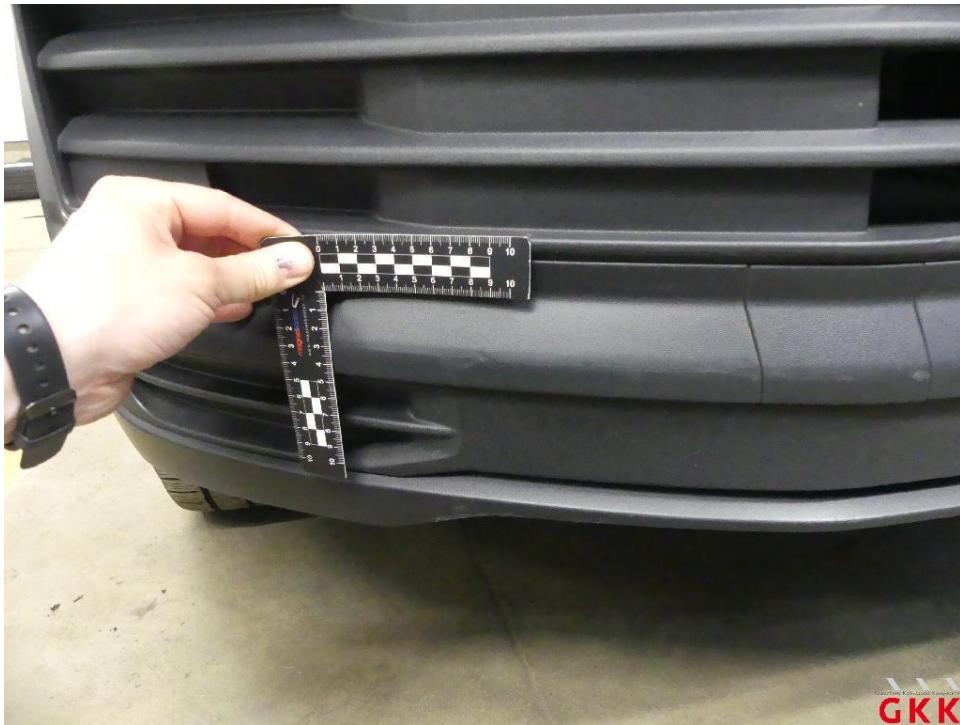
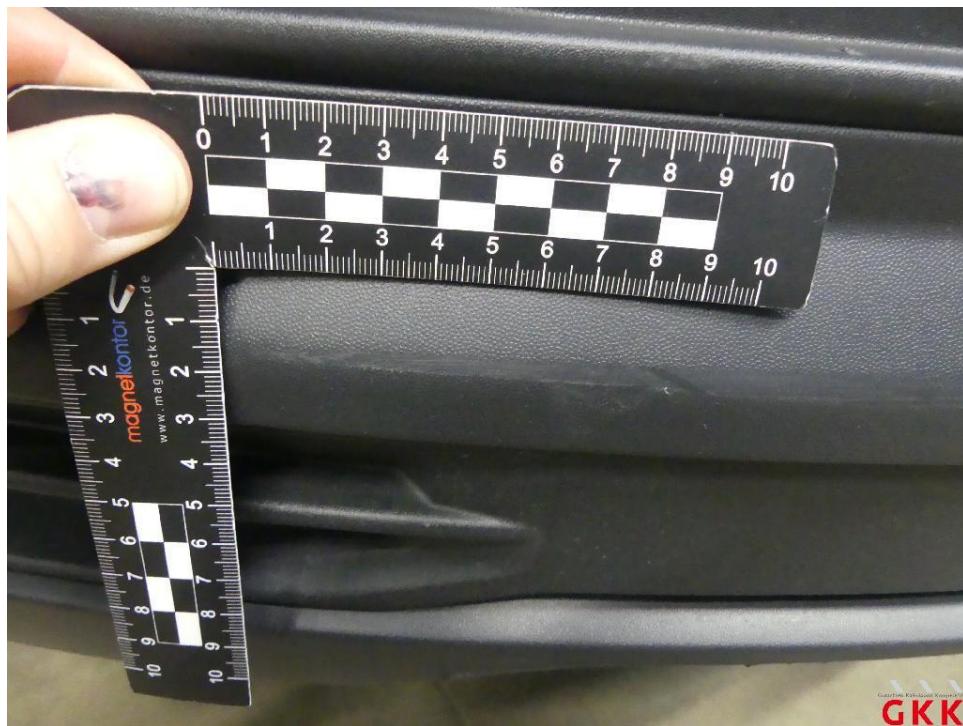
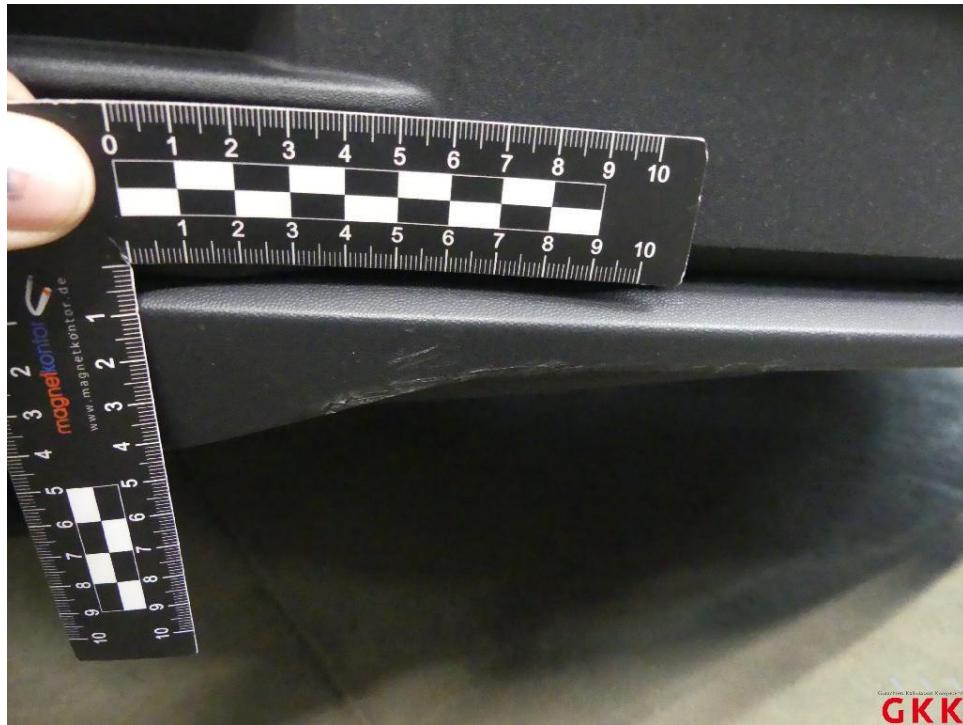
Front (Angaben ohne MwSt.)	Reparaturkosten	MW
Stoßfänger vorne Verkleidung -unlackiert-, verkratzt, ersetzen (Bild 20, Bild 21, Bild 22)	608,65 €	273,89 €
Motorhaube, verkratzt, lackieren (Bild 37, Bild 38, Bild 39)	615,95 €	277,18 €
Seite links (Angaben ohne MwSt.)	Reparaturkosten	MW
Spiegelgehäuse links Kappe -unlackiert-, beschädigt, ersetzen (Bild 17, Bild 18, Bild 19)	93,20 €	41,94 €
Seitenwand links, beschädigt, instand setzen - lackieren (Bild 34, Bild 35, Bild 36)	1497,01 €	717,52 €
Heck (Angaben ohne MwSt.)	Reparaturkosten	MW
Stoßfänger hinten Verkleidung -unlackiert-, verkratzt, ersetzen (Bild 26, Bild 27, Bild 28)	526,36 €	236,86 €
Heckklappe, beschädigt, instand setzen - lackieren (Bild 29, Bild 30, Bild 31)	962,98 €	477,21 €
Exterieur (Angaben ohne MwSt.)	Reparaturkosten	MW
Beschriftungs- / Werbefolie, beklebt, entkleben	80,00 €	80,00 €
Interieur (Angaben ohne MwSt.)	Reparaturkosten	MW
Sitz vorne links Bezug Sitzkissen -Kunstleder-, gerissen, ersetzen (Bild 32, Bild 33)	317,66 €	142,95 €

Bild 20 Stoßfänger vorne, Verkleidung -unlackiert-, verkratzt, ersetzen

Bild 21 Stoßfänger vorne, Verkleidung -unlackiert-, verkratzt, ersetzen

Bild 22 Stoßfänger vorne, Verkleidung -unlackiert-, verkratzt, ersetzen

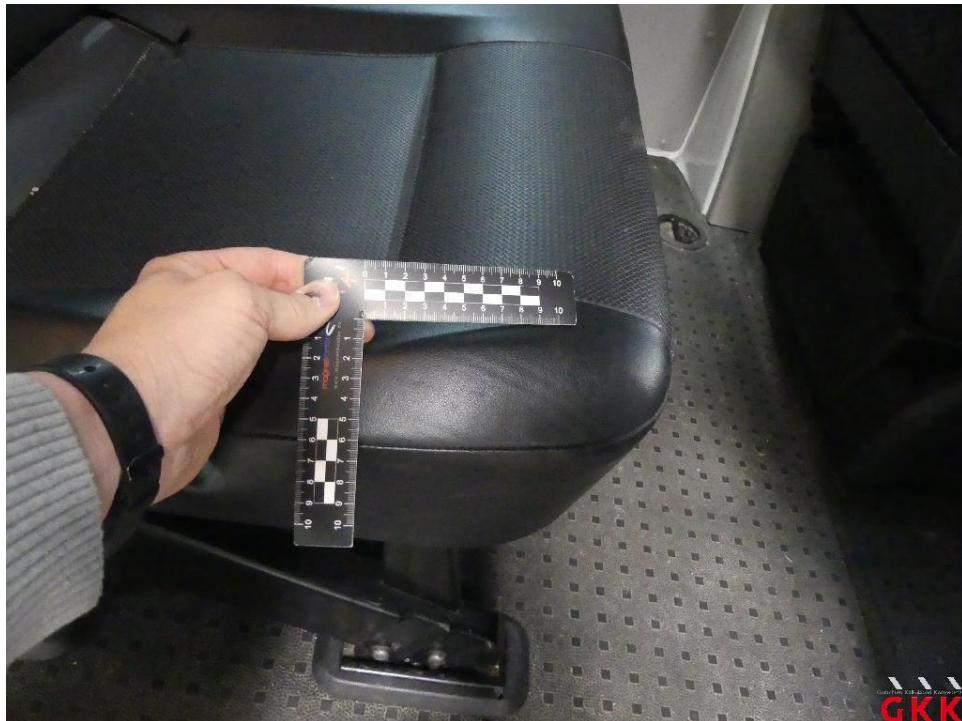
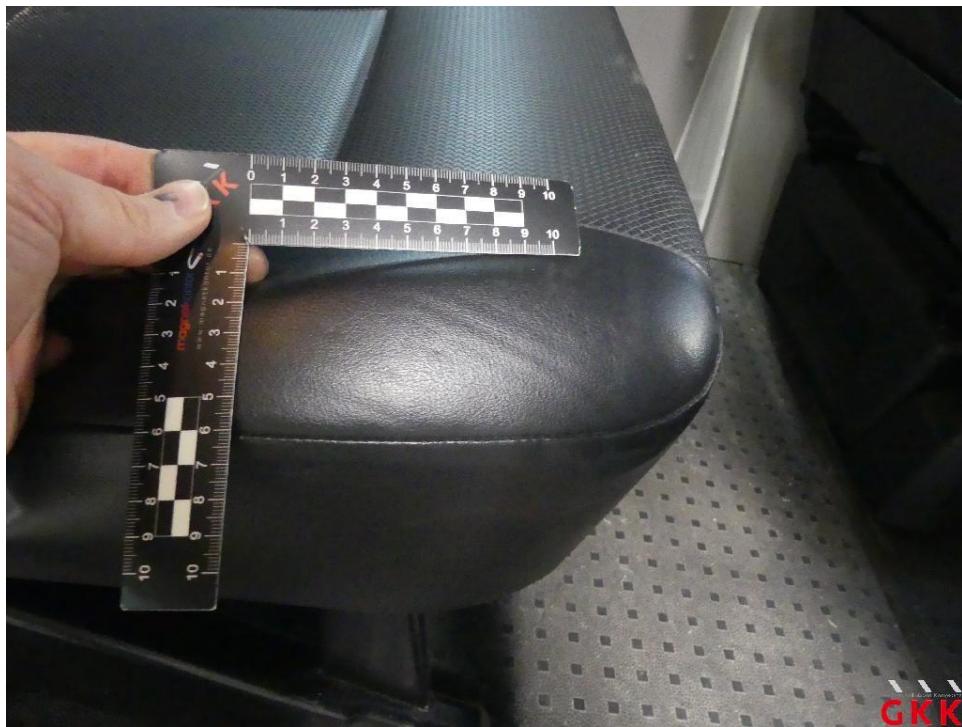
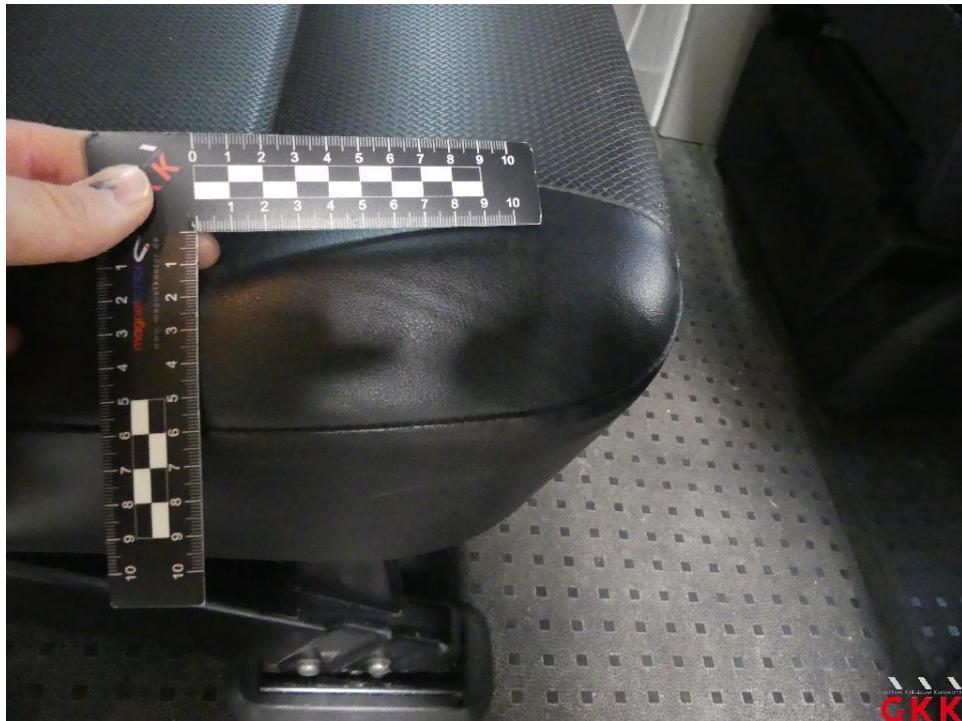
Bild 23 Sitz hinten rechts, Bezug Sitzkissen -Kunstleder-, Druckstellen, ersetzen

Bild 24 Sitz hinten rechts, Bezug Sitzkissen -Kunstleder-, Druckstellen, ersetzen

Bild 25 Sitz hinten rechts, Bezug Sitzkissen -Kunstleder-, Druckstellen, ersetzen

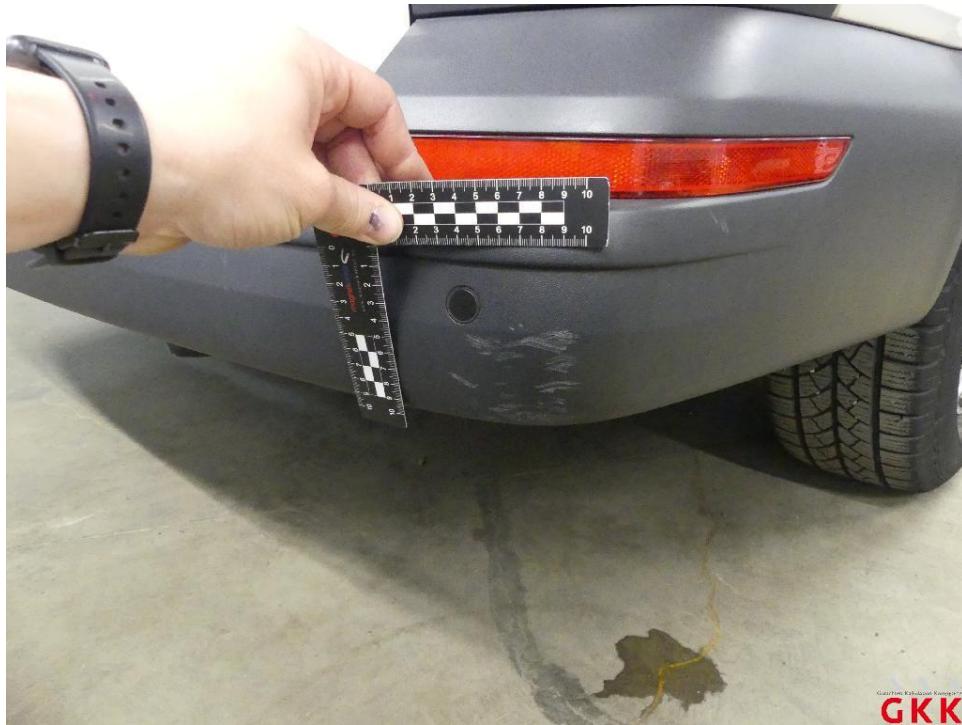
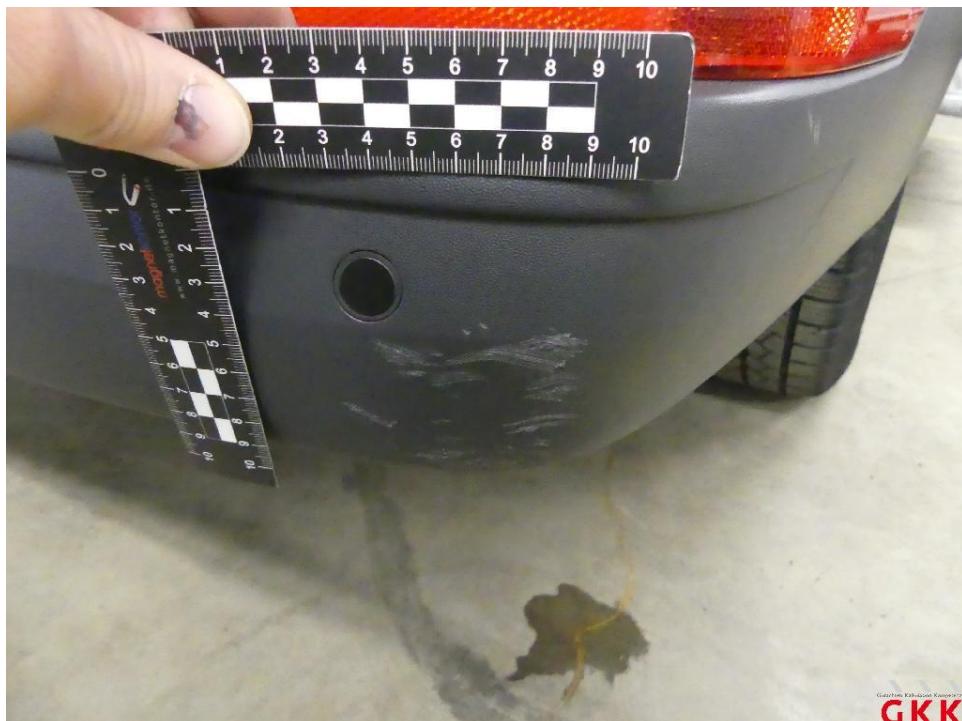
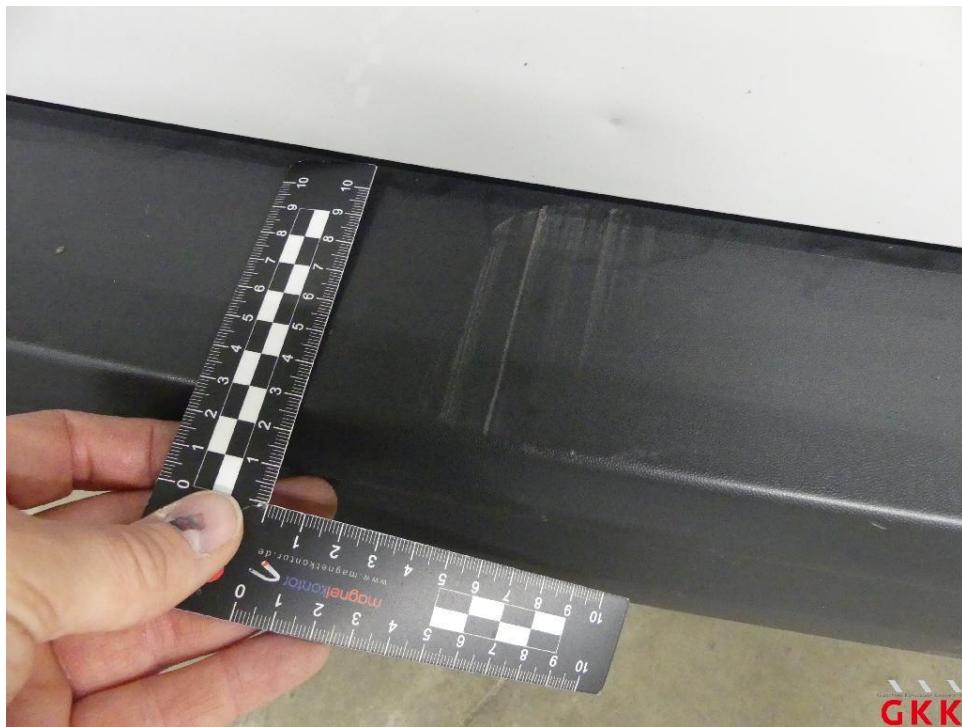
Bild 26 Stoßfänger hinten, Verkleidung -unlackiert-, verkratzt, ersetzen

Bild 27 Stoßfänger hinten, Verkleidung -unlackiert-, verkratzt, ersetzen

Bild 28 Stoßfänger hinten, Verkleidung -unlackiert-, verkratzt, ersetzen

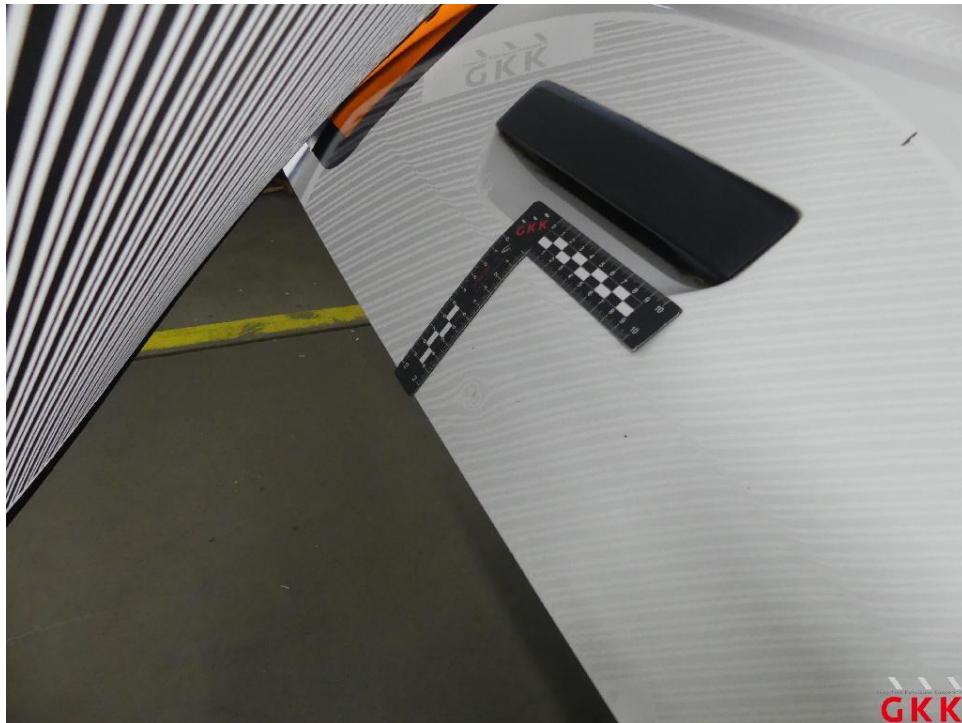
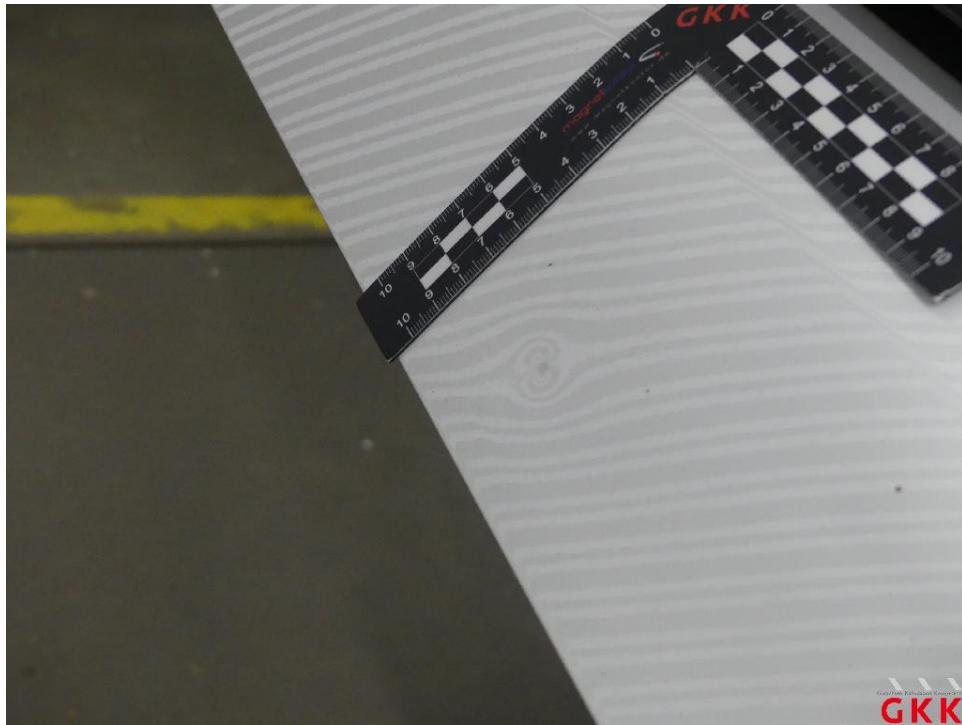
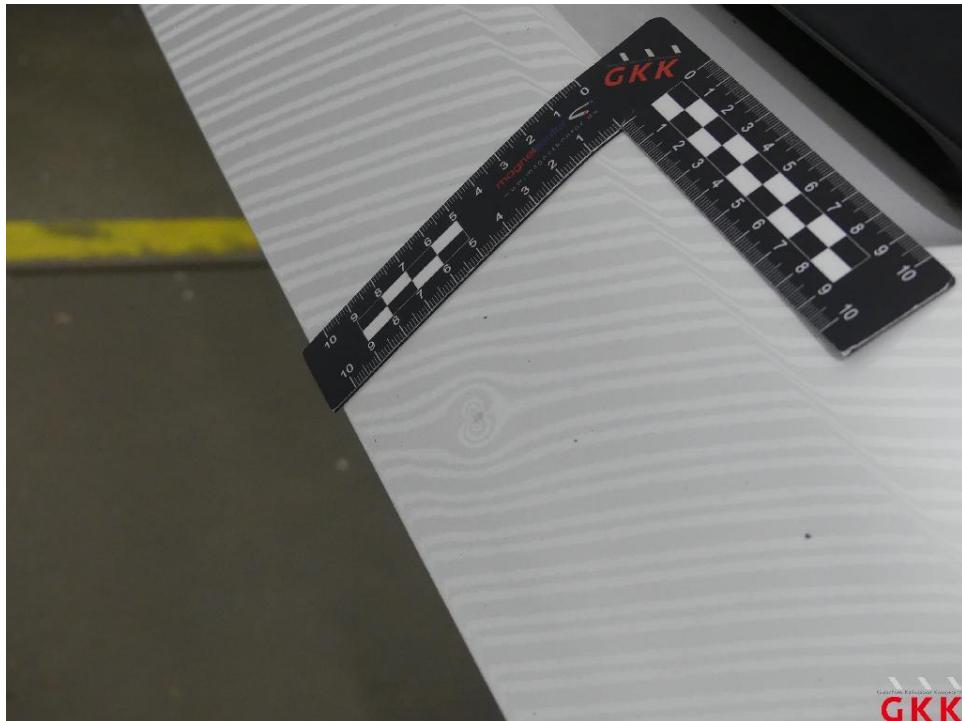
Bild 29 Heckklappe, beschädigt, instand setzen - lackieren

Bild 30 Heckklappe, beschädigt, instand setzen - lackieren

Bild 31 Heckklappe, beschädigt, instand setzen - lackieren

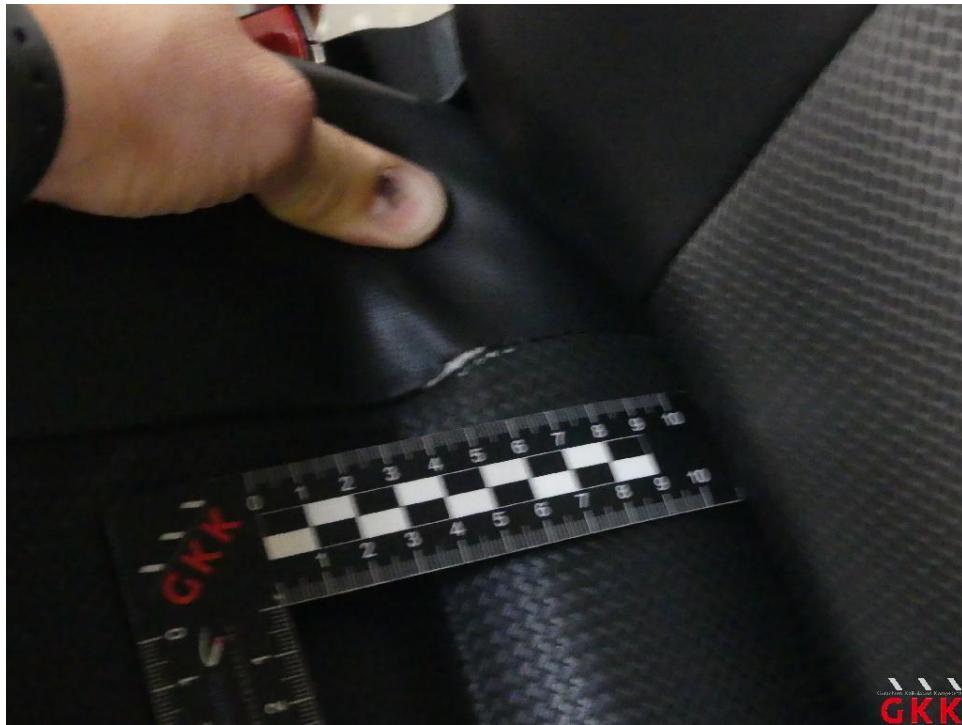
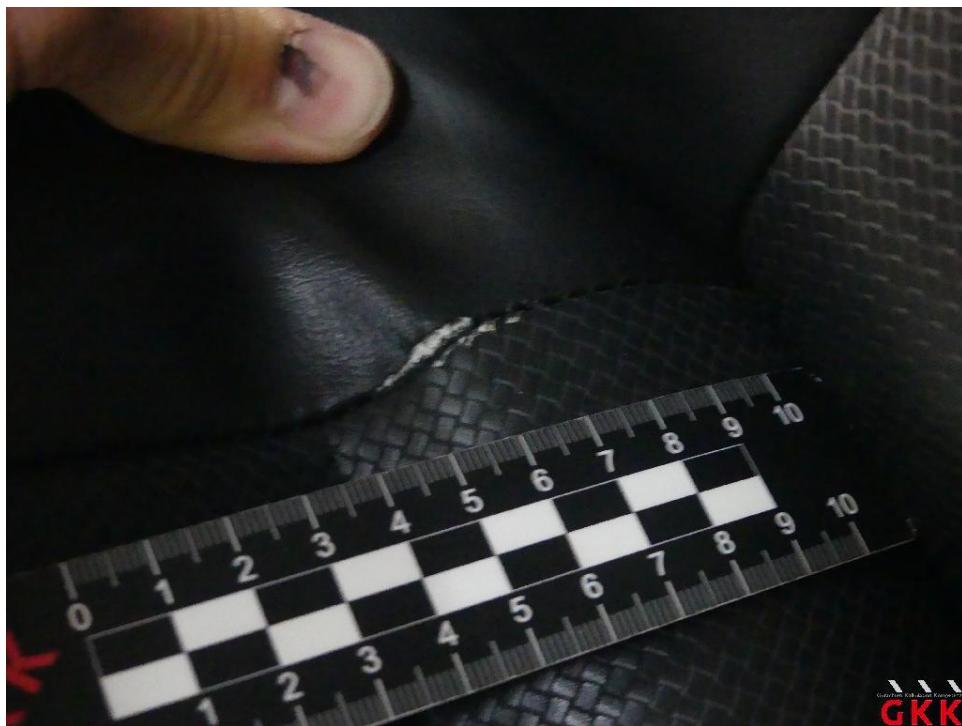
Bild 32 Sitz vorne links, Bezug Sitzkissen -Kunstleder-, gerissen, ersetzen

Bild 33 Sitz vorne links, Bezug Sitzkissen -Kunstleder-, gerissen, ersetzen

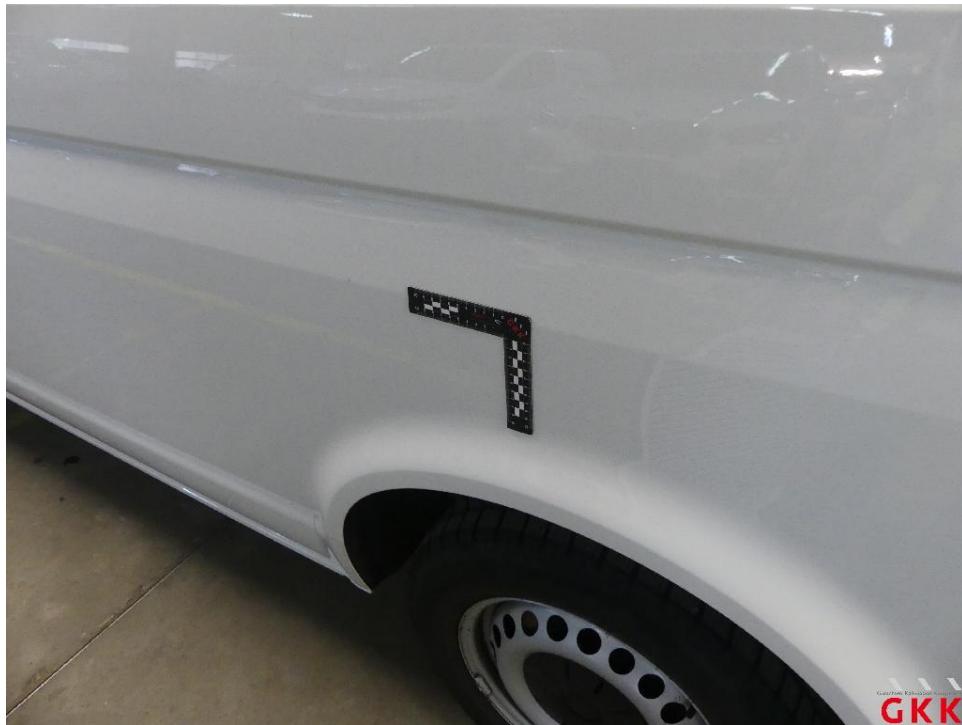
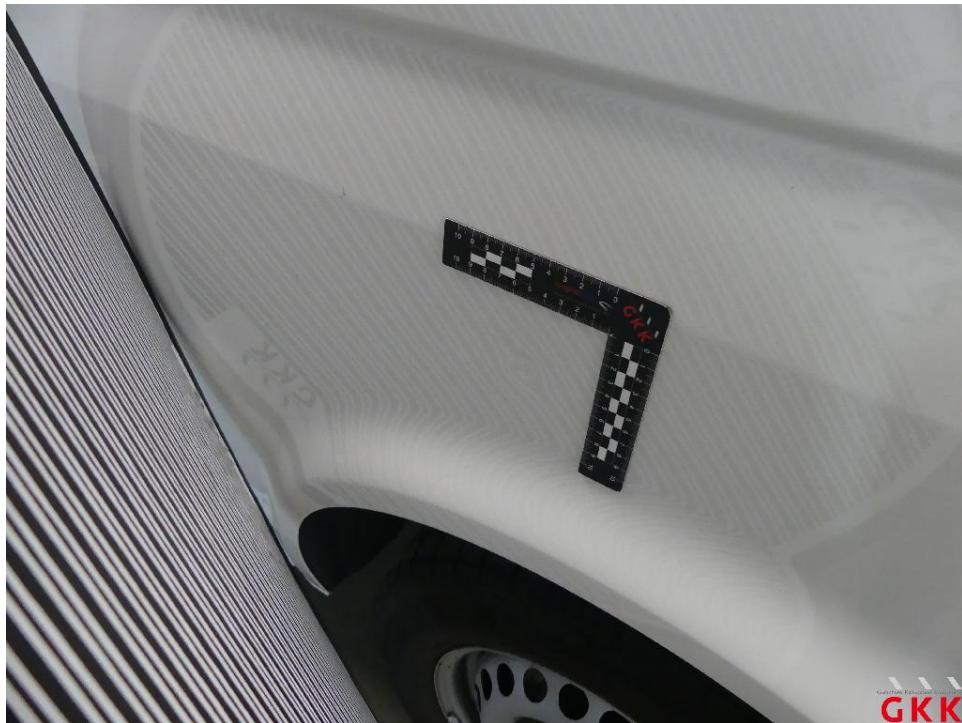
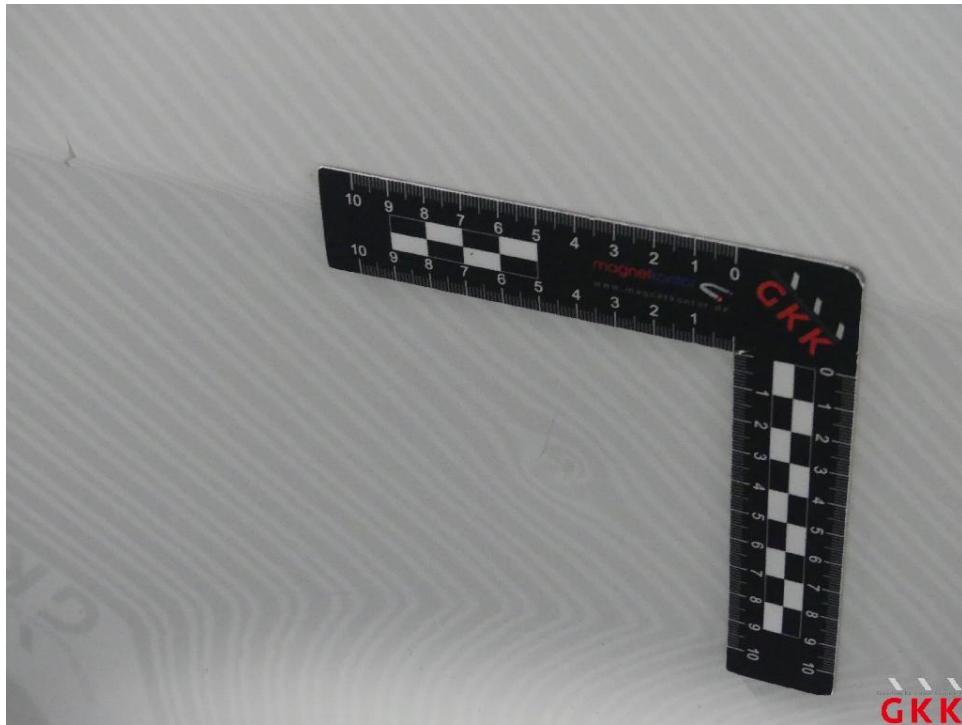
Bild 34 Seitenwand links, beschädigt, instand setzen - lackieren

Bild 35 Seitenwand links, beschädigt, instand setzen - lackieren

Bild 36 Seitenwand links, beschädigt, instand setzen - lackieren

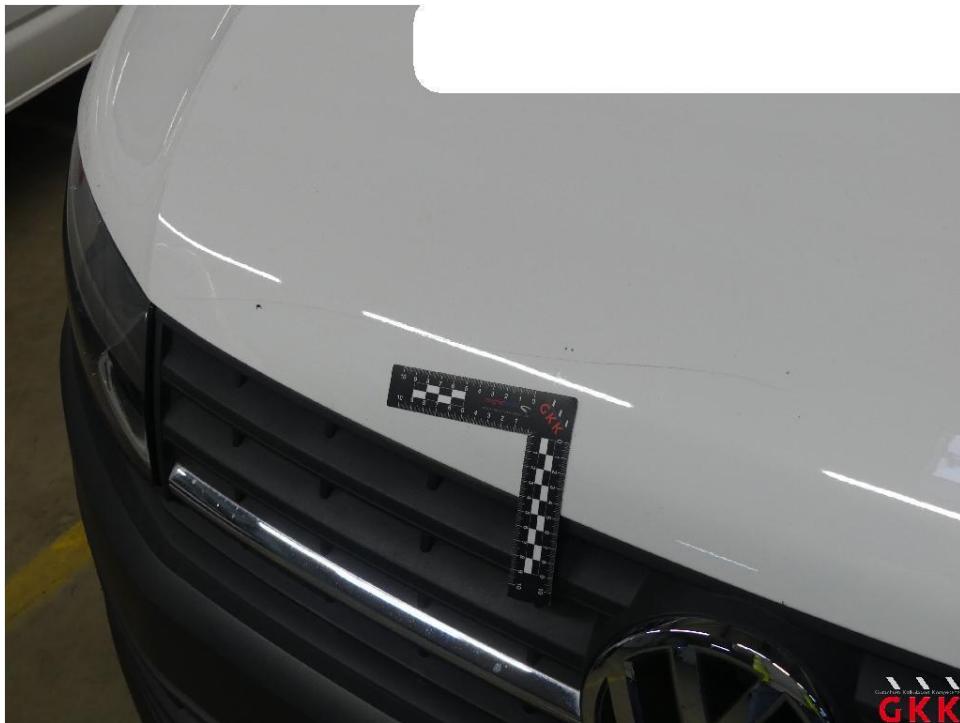
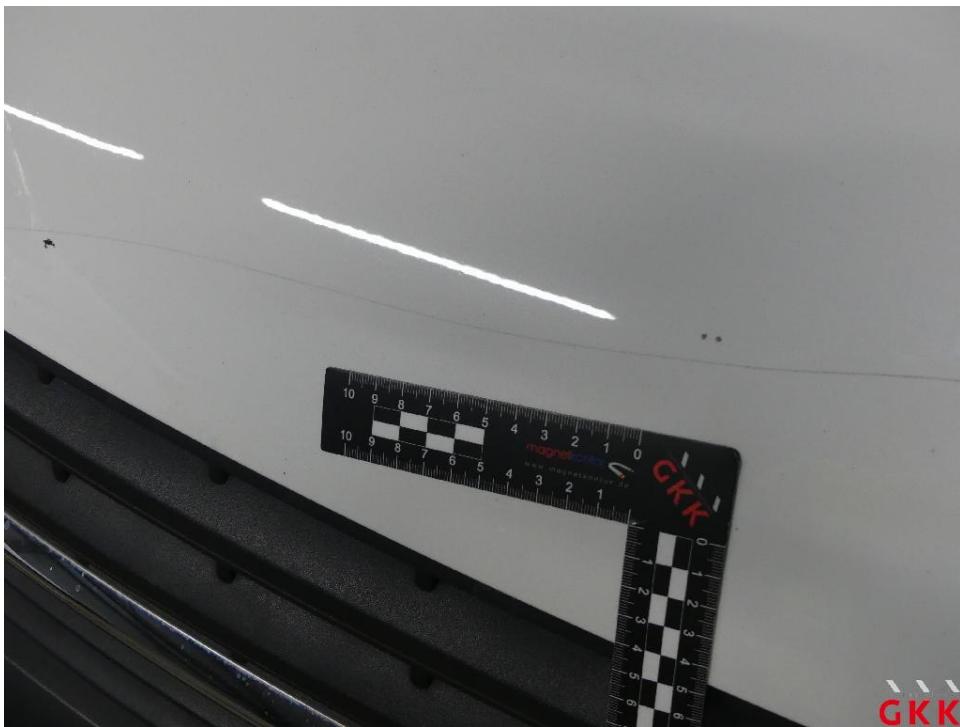
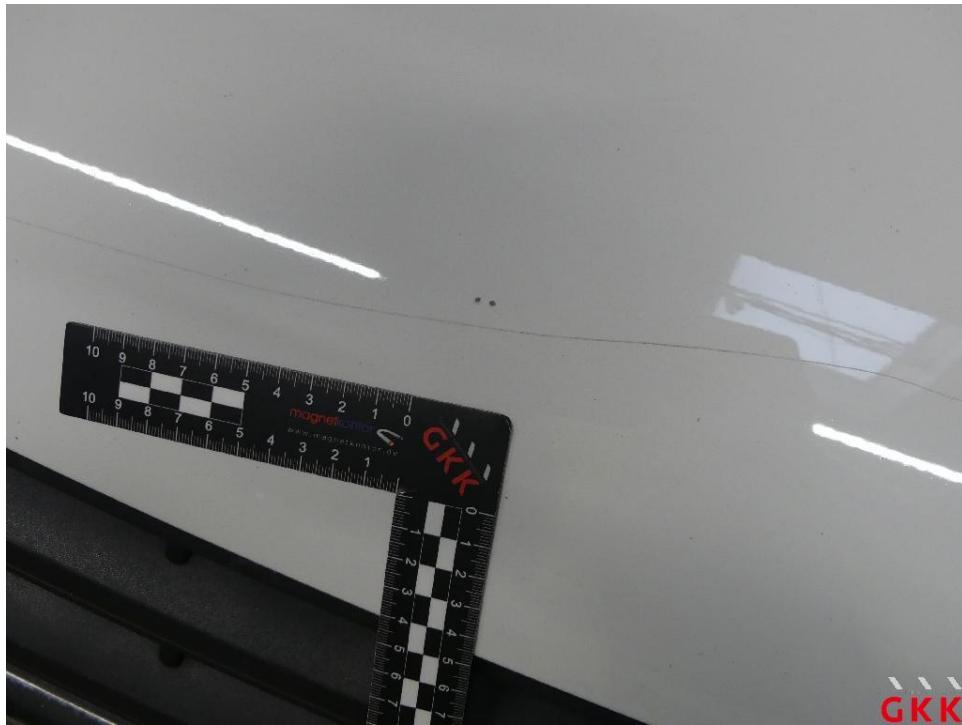
Bild 37 Motorhaube, verkratzt, lackieren

Bild 38 Motorhaube, verkratzt, lackieren

Bild 39 Motorhaube, verkratzt, lackieren
