Zustandsbericht / Minderwertgutachten

Auftraggeber
Besichtigung ALD AutoLeasing D GmbH Flotte, Nedderfeld 95, 22529 Hamburg
23.04.2025

Erstzulassung	21.09.2020	Fahrzeugart	Personenkraftwagen
Hersteller	Volkswagen	Typ / Verkaufsbez.	Touran (5T1)(04.2015->) / Touran 2.0 TDI United (EURO 6d-TEMP)
Aufbauart	Van	Türen	5
Fahrzeug-Ident.-Nr.	WVGZZ1TZW055315	HSN / TSN	0603 / BWR
DAT Europa-Code®	019051200350003	DAT Marktindex	DE003 6074
Km-Stand abgelesen	91427	Nächste HU §29 StVZO	09 / 2025
Energiequelle / Kraftstoff	Diesel	Zylinderanzahl	/
Leistung (kW)	110	Hubraum (ccm)	1968
Schadstoffklasse:	EURO6;WLTP;DG;PI/CI; M,Getriebe	Getriebe	Automatik /
	N1 I		
Felgen	Leichtmetall	Farbe / Farbe	Atlantik Blue Metallic / Metallic / H7, LC5B / Blau

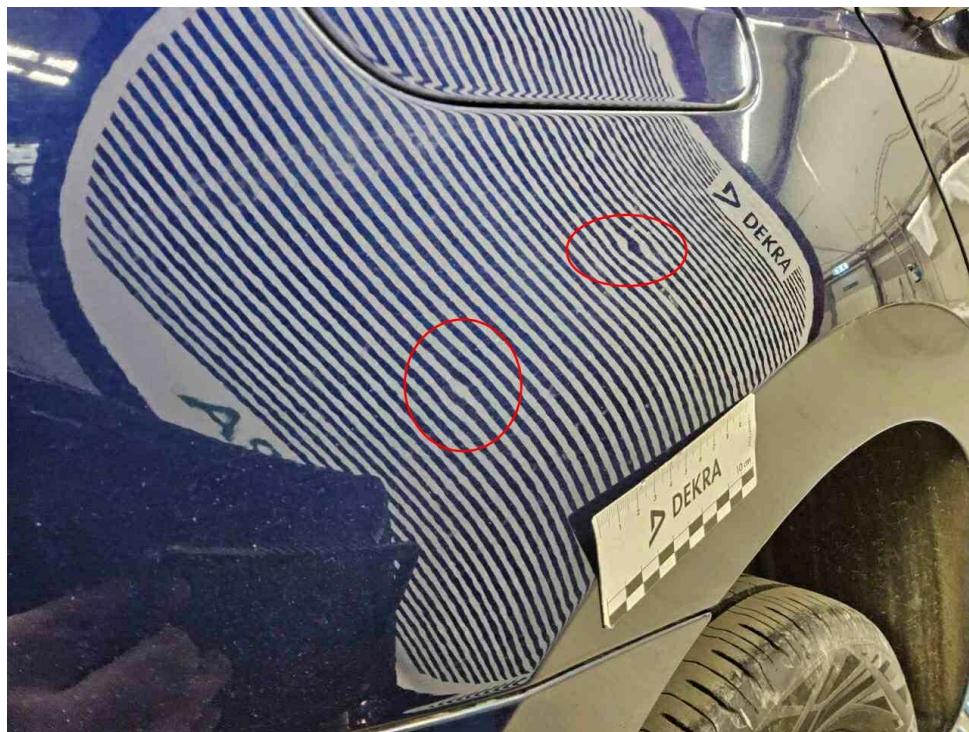
2. Motorhaube Lackierung, viele Steinschläge, lackieren (Bild 11)
3. Außenspiegel rechts Gehäuse, verschrammt, smart repair (Bild 10)
4. Stoßfänger vorne Lackierung, viele Steinschläge, lackieren (Bild 9)
5. Seitenteil hinten links Lackierung, verschrammt, lackieren (Bild 8)
6. Stoßfänger hinten Lackierung, verschrammt, lackieren (Bild 7)
7. Seitenteil hinten rechts, eingedellt, smart repair (Bild 6)

Bild 6 : Seitenteil hinten rechts, eingedellt, smart repair

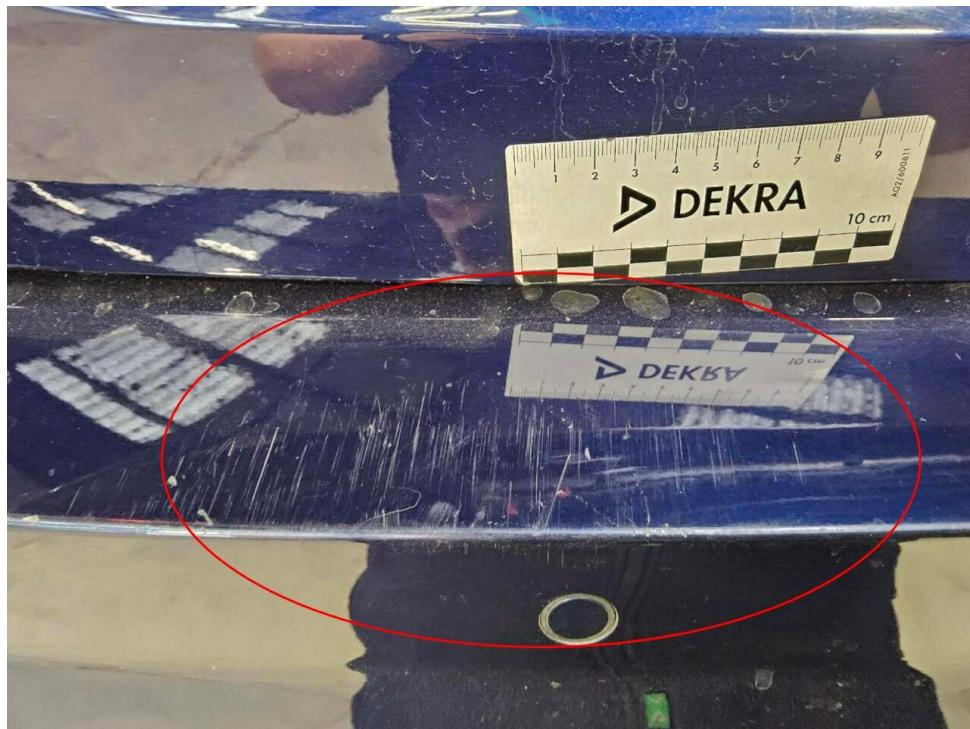
Bild 7 : Stoßfänger hinten Lackierung, verschrammt, lackieren

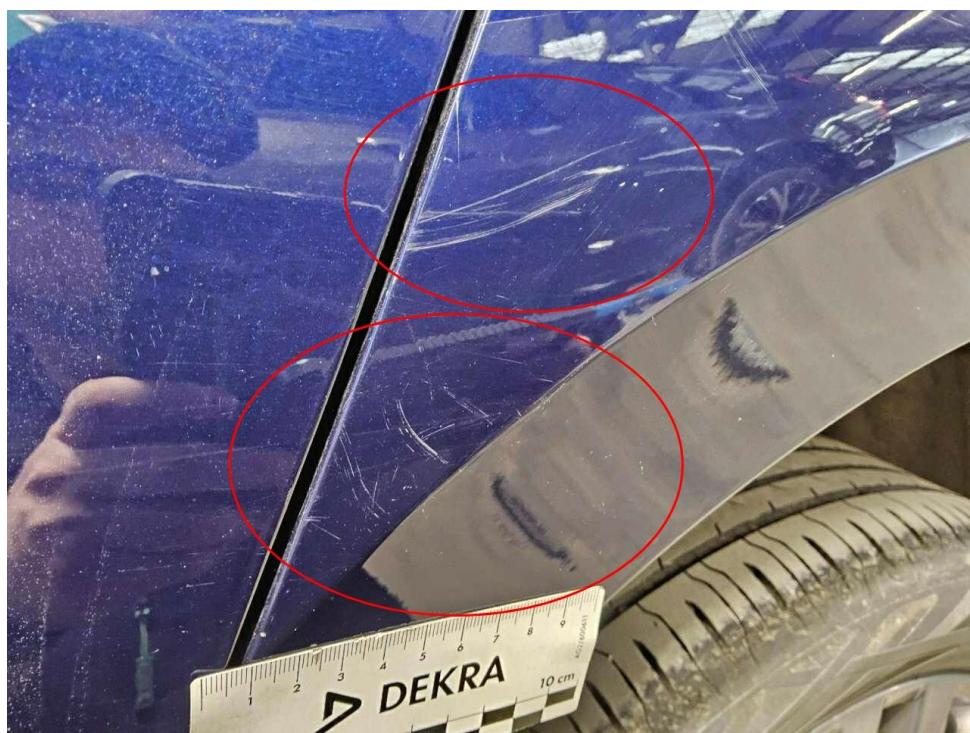
Bild 8 : Seitenteil hinten links Lackierung, verschrammt, lackieren

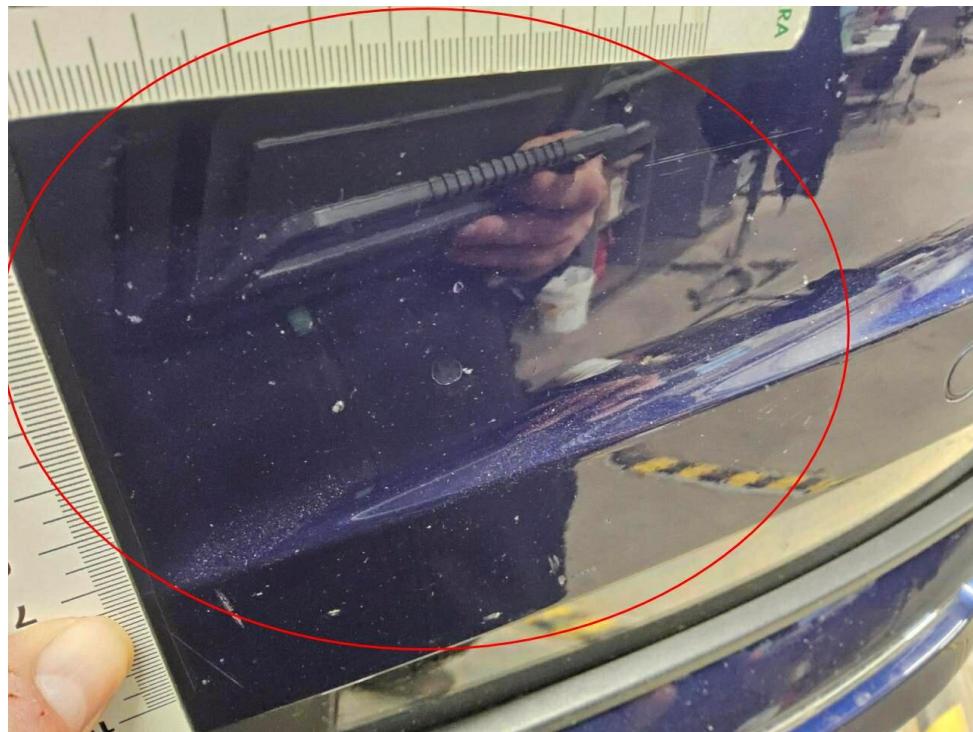
Bild 9 : Stoßfänger vorne Lackierung, viele Steinschläge, lackieren

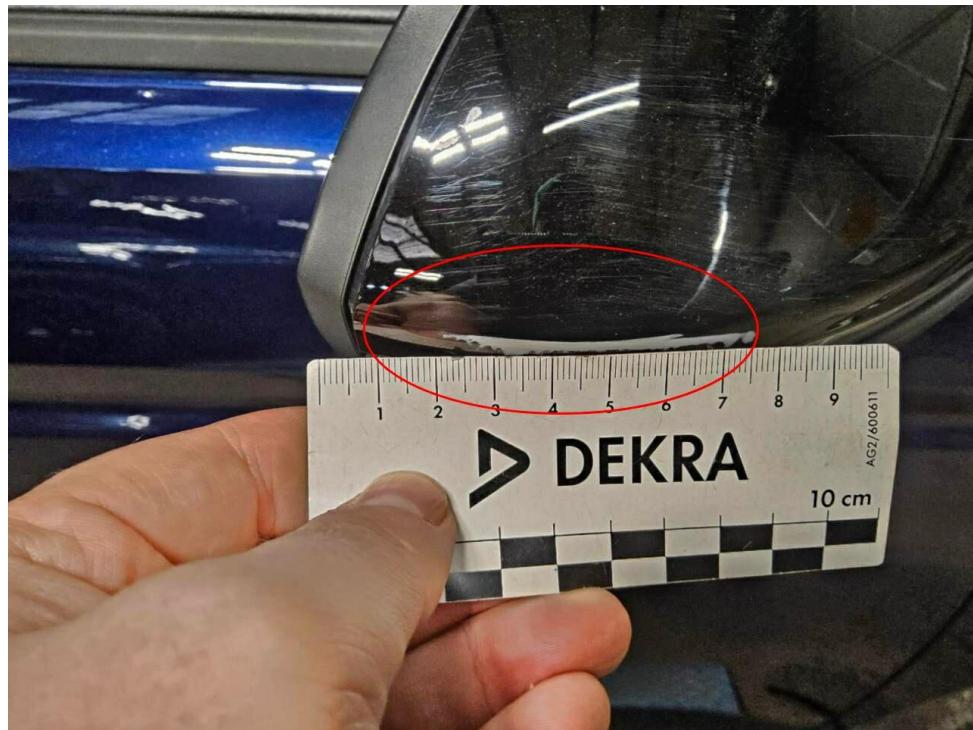
Bild 10 : Außenspiegel rechts Gehäuse, verschrammt, smart repair

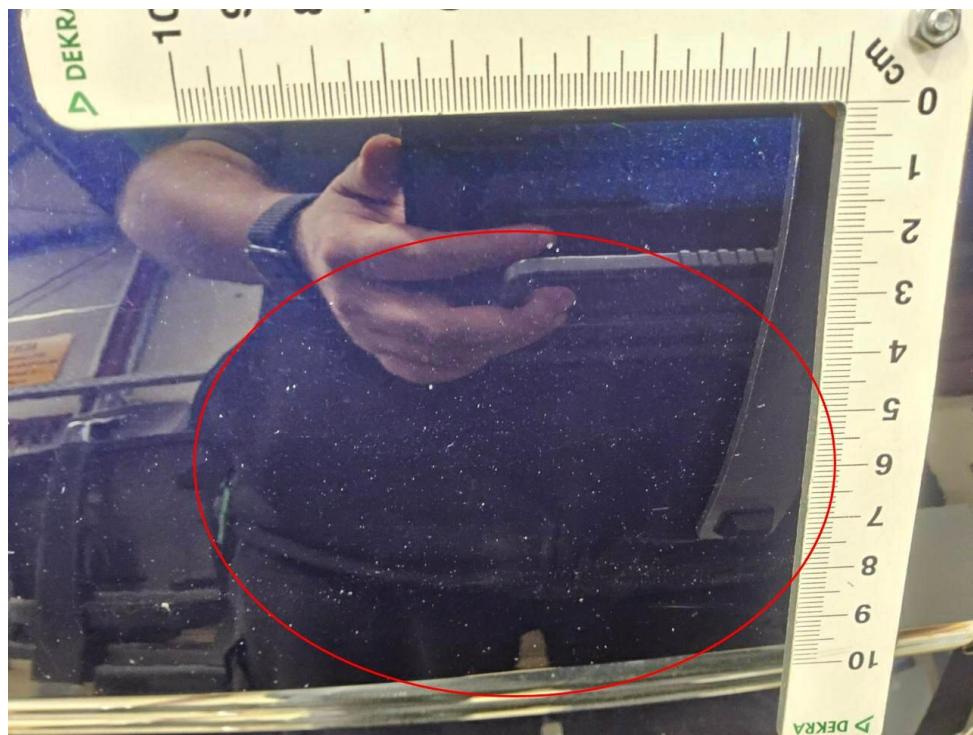
Bild 11 : Motorhaube Lackierung, viele Steinschläge, lackieren

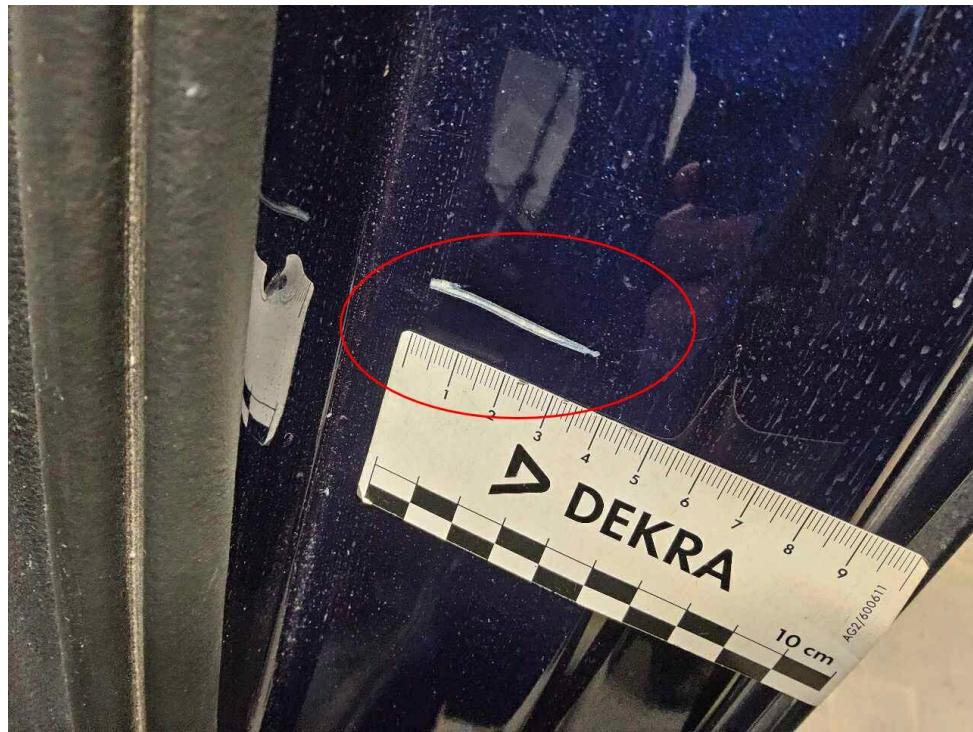
- Einstieg hinten links verschrammt, smart repair (Bild 12)

Bild 12 : Einstig hinten links verschrammt
