Expertise

Protokollnummer: 40895728
Auftrags-Nr / Referenz: 24974257
Besichtigungsdatum: 01.08.2025

Hersteller: Volkswagen

Modell: Touran 2.0 TDI SCR Comfortline

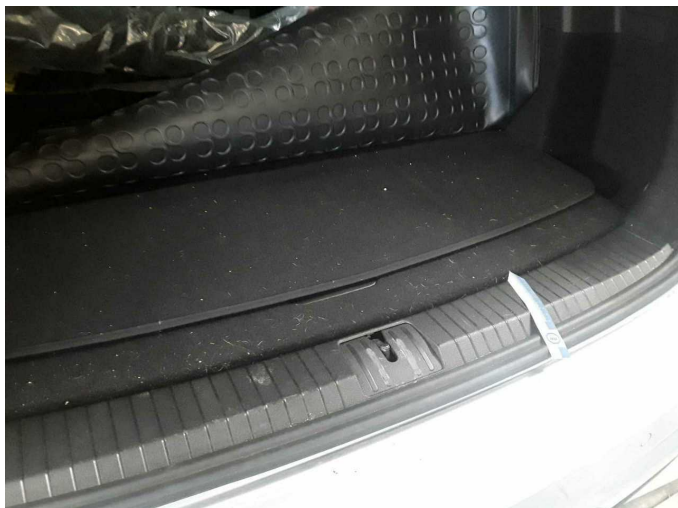
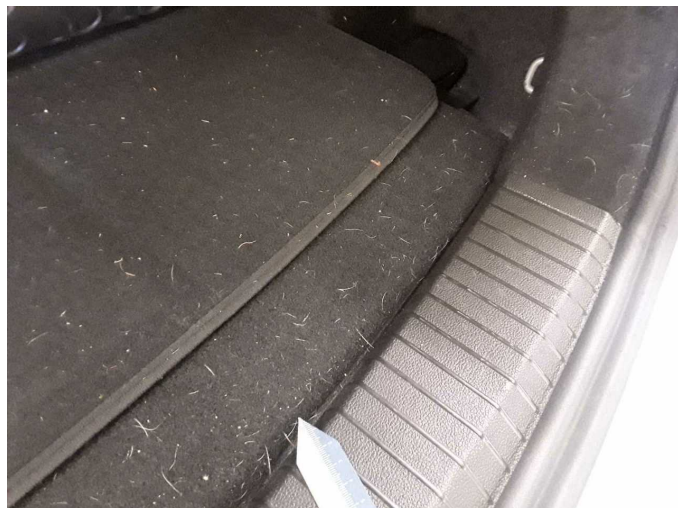
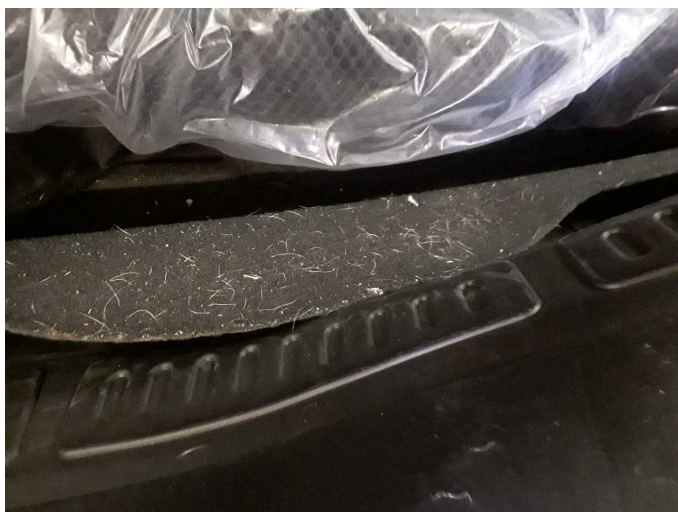
Beschädigung 1: Interieur: Innenraum (Hundehaare) - verschmutzt - aufbereiten

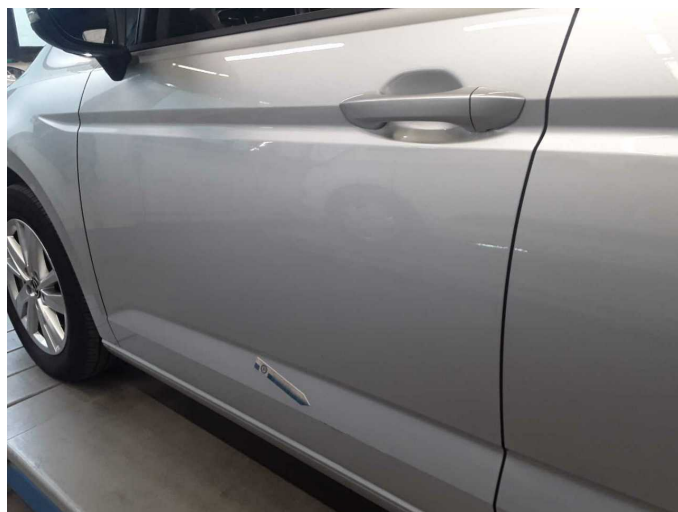
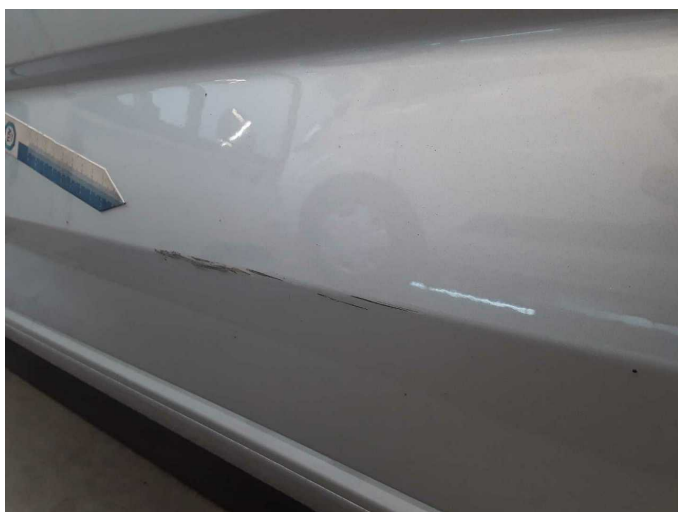
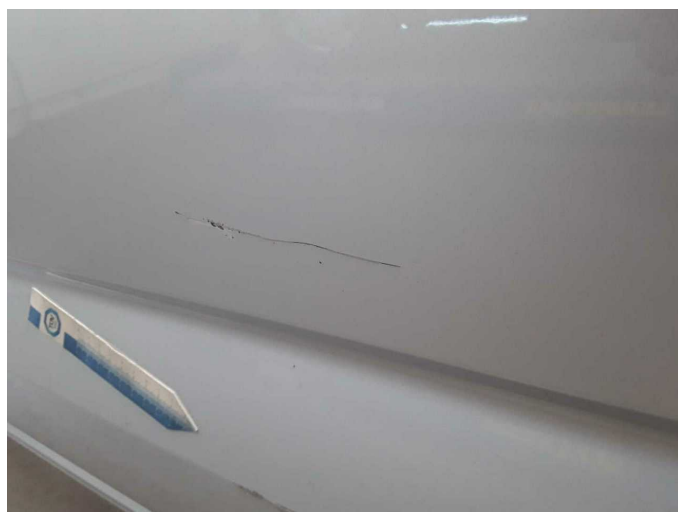
Beschädigung 2: Tür vorn links: Tür - verkratzt / verschürft - lackieren

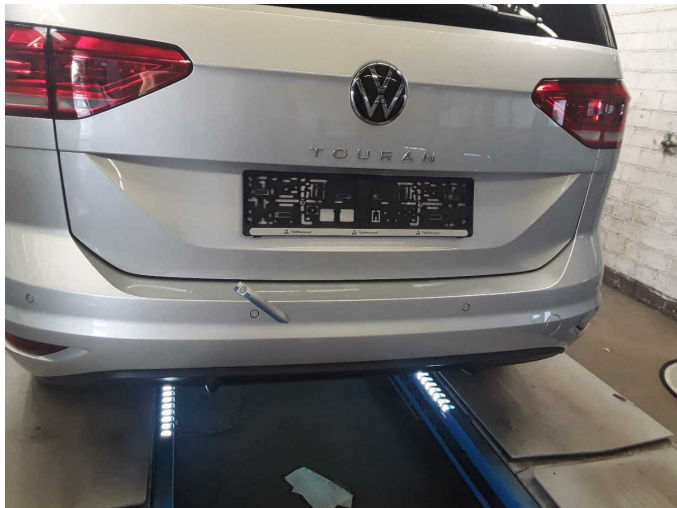
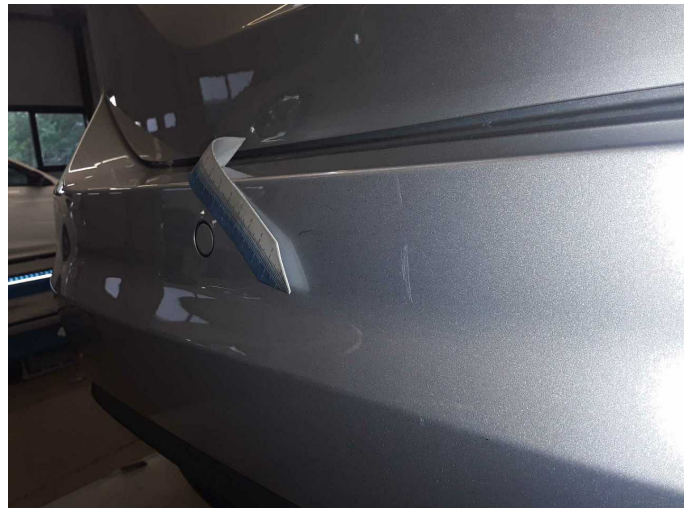
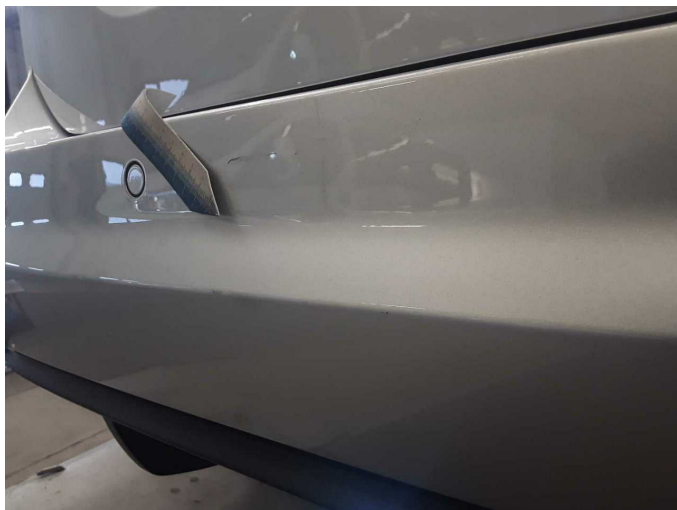
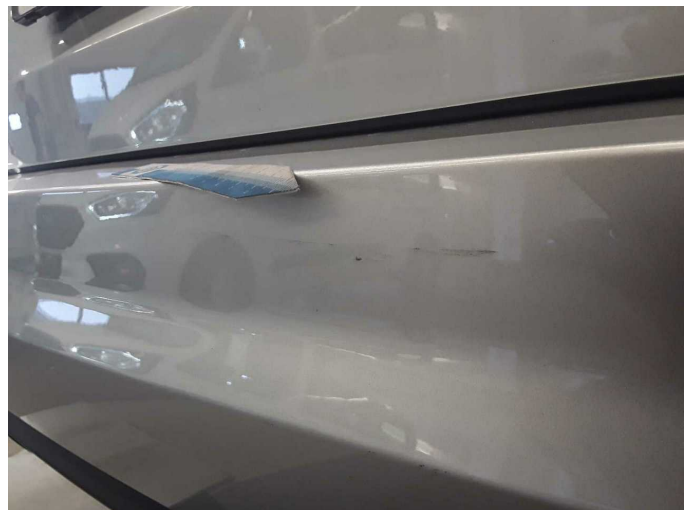
Beschädigung 3: Stossfänger hinten: Stossfänger hinten - Kratzer - lackieren

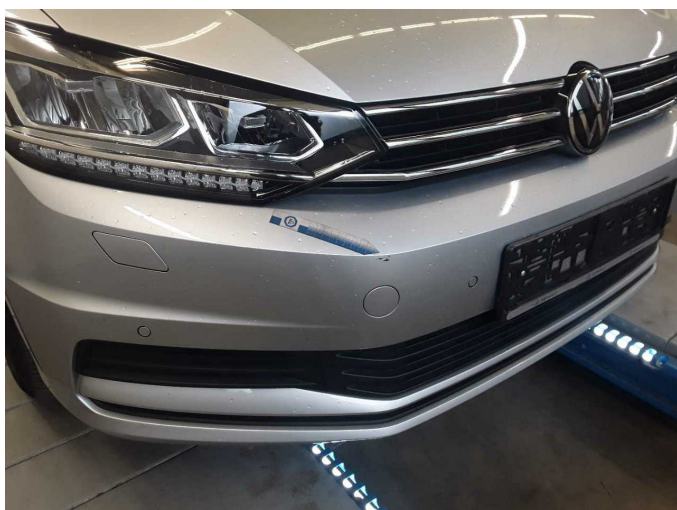
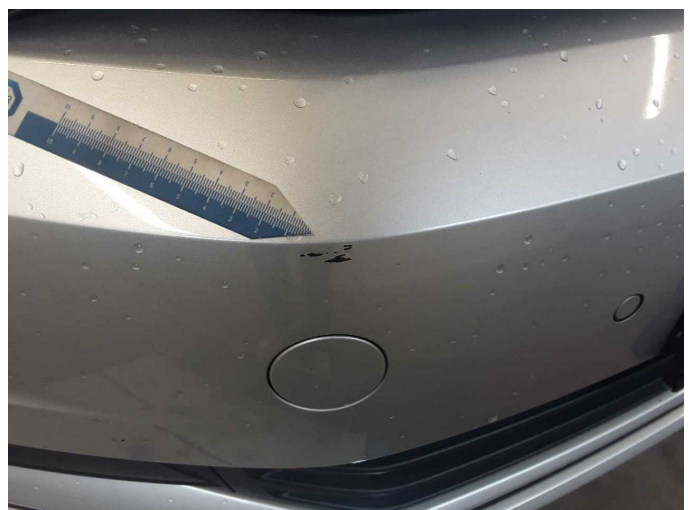
Beschädigung 4: Stossfänger vorn: Stossfänger vorn - Kratzer - lackieren

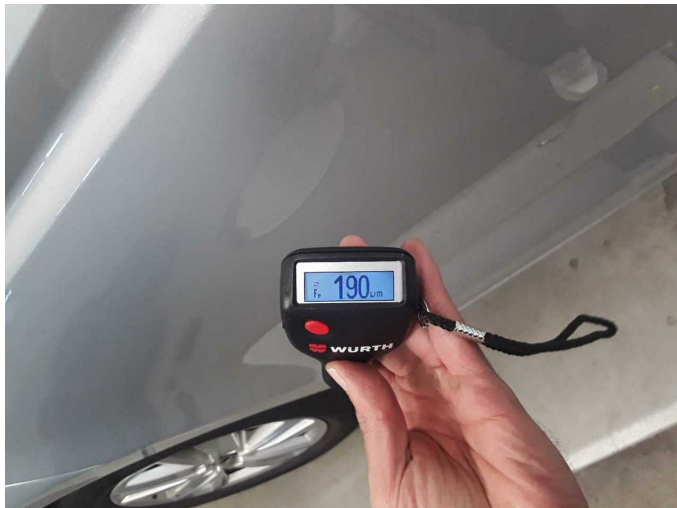
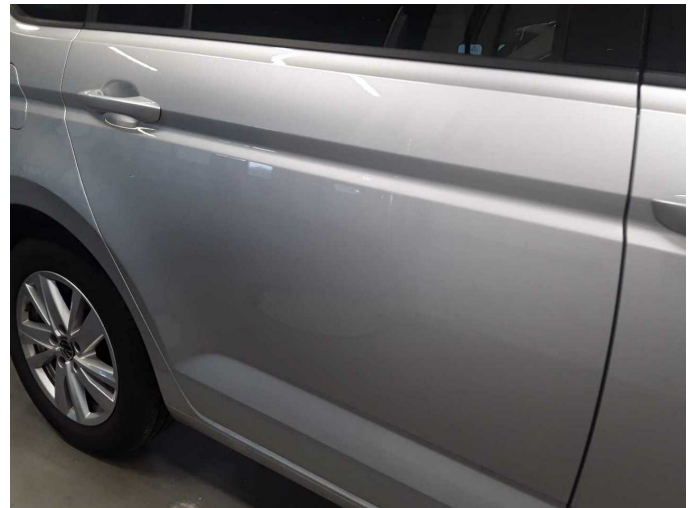
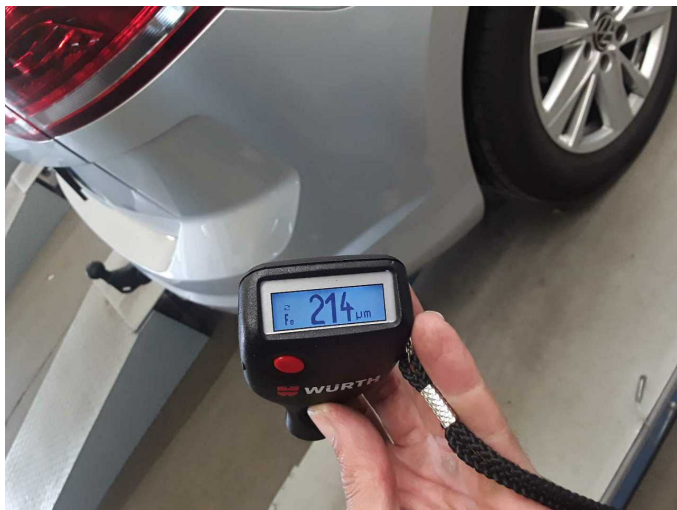
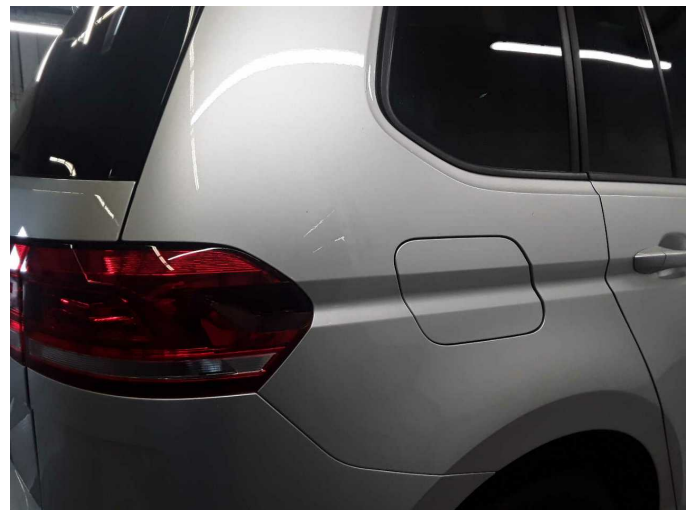
Nr.	Nachlackierung
1	Seitenwand rechts, Tür hinten rechts, fachgerecht ausgeführt, Reparaturrechnung nicht vorhanden

Seitenwand rechts	214 µm	Tür hinten rechts	190 µm
-------------------	--------	-------------------	--------

Nachlackierung 1: Seitenwand rechts, Tür hinten rechts
