# Inspection Protocol

## VW TIGUAN EHYBRID 1.4 TSI ACT OPF

| License plate | WAB27K | Inspected by | A.H. |
| Year model | 2023 | Date of inspection | 2025-06-12 |

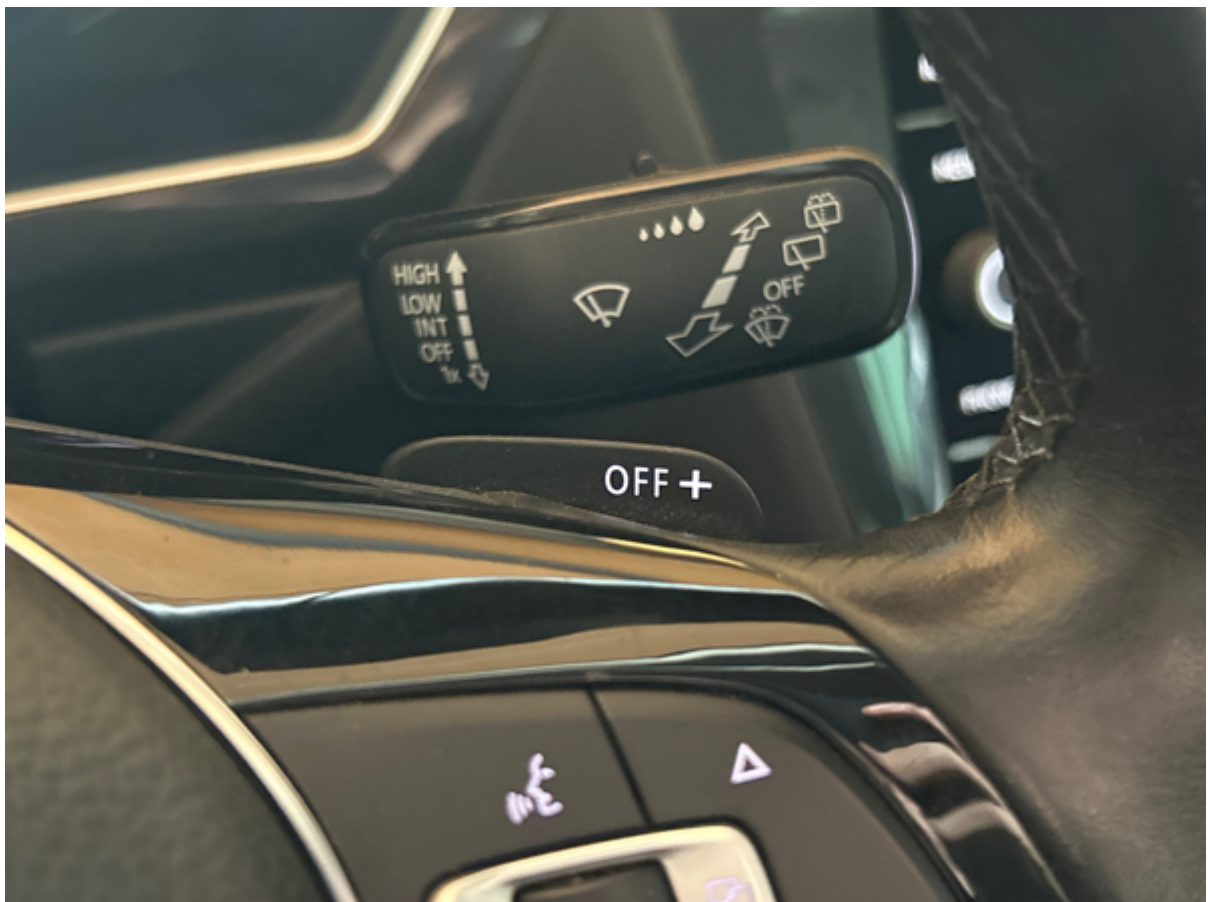
Saknad Nyckel inkl. kodning 3 261 kr

| Location | Damage | Comments | Costs excluding VAT |
|---|---|---|---|
| Missing | Nyckel inkl. kodning | | 300 € |

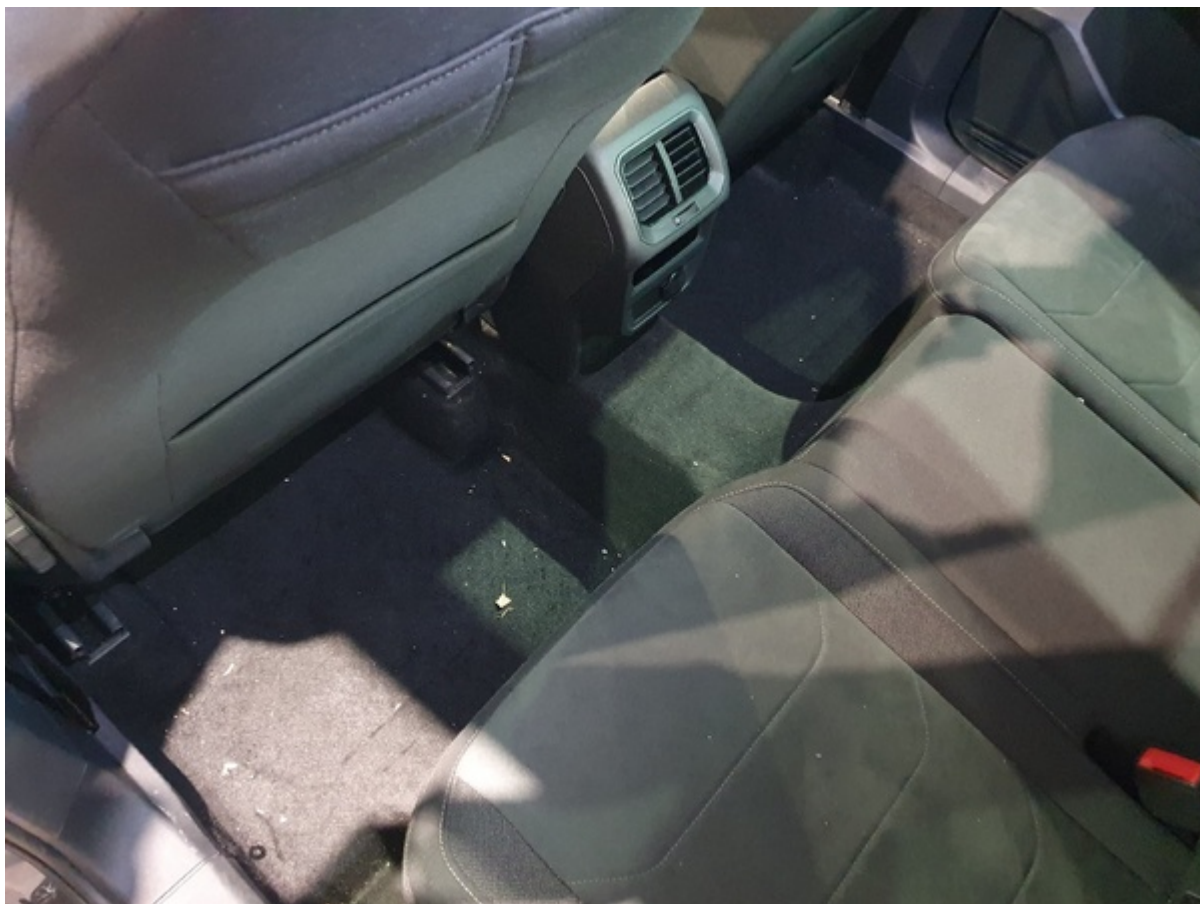
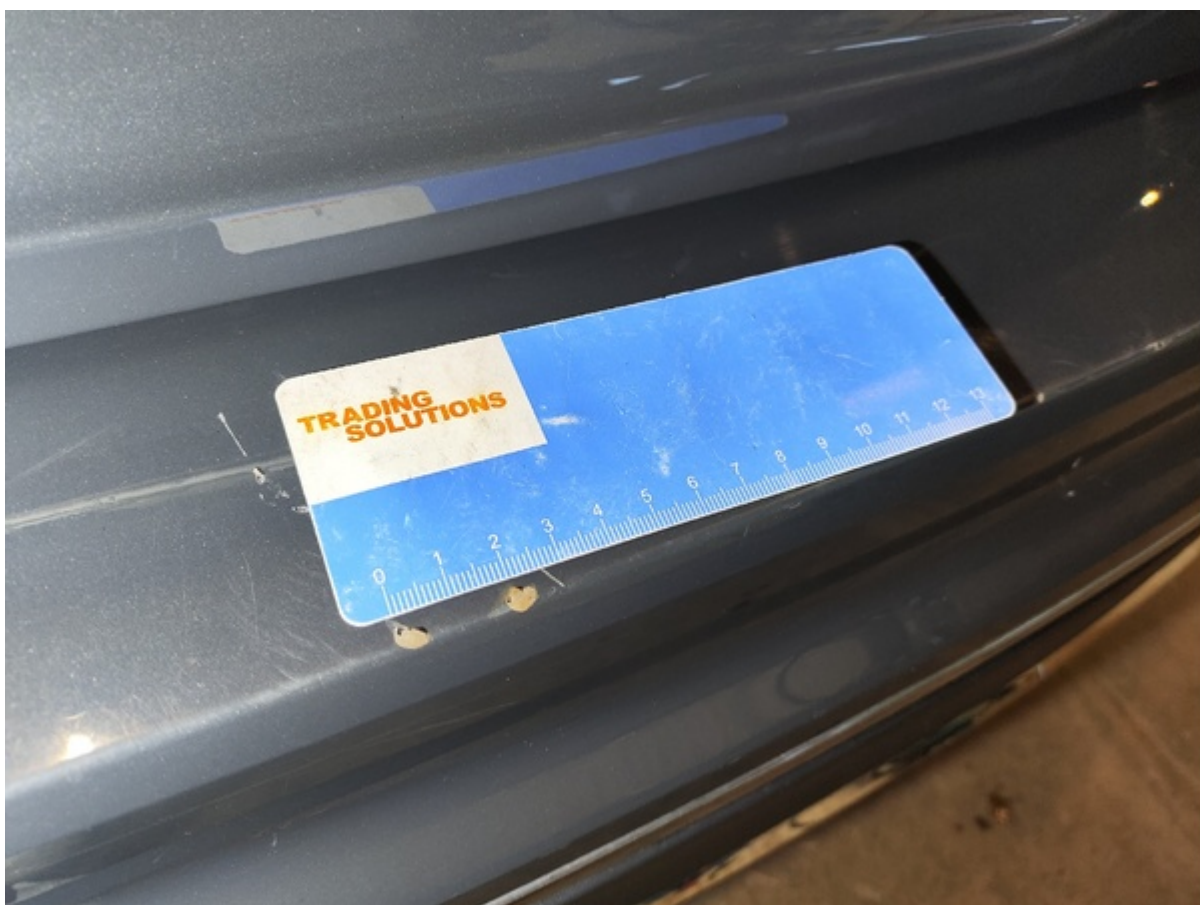
Saknad Gummimattor 880 kr

| Location | Damage | Comments | Costs excluding VAT |
|---|---|---|---|
| Missing | Gummimattor | | 80 € |

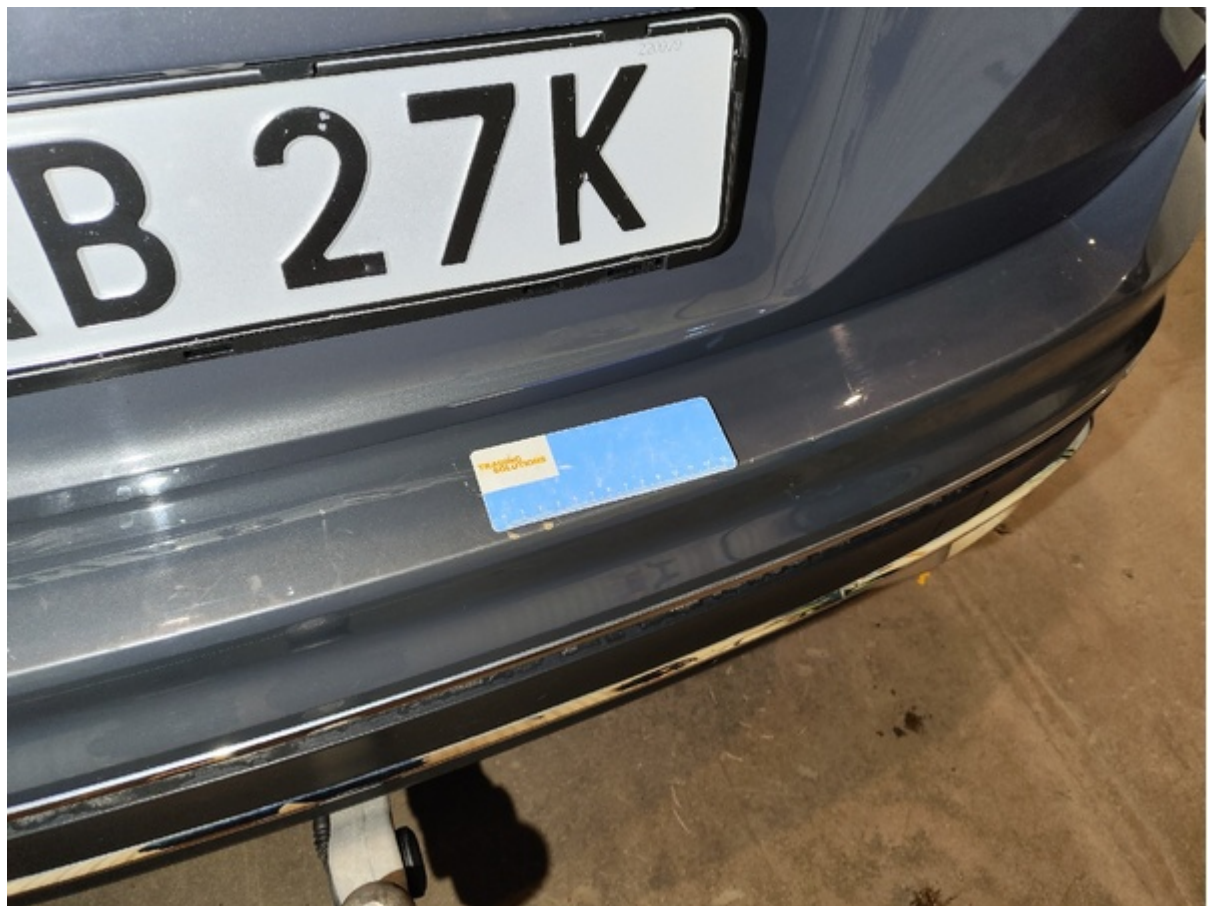
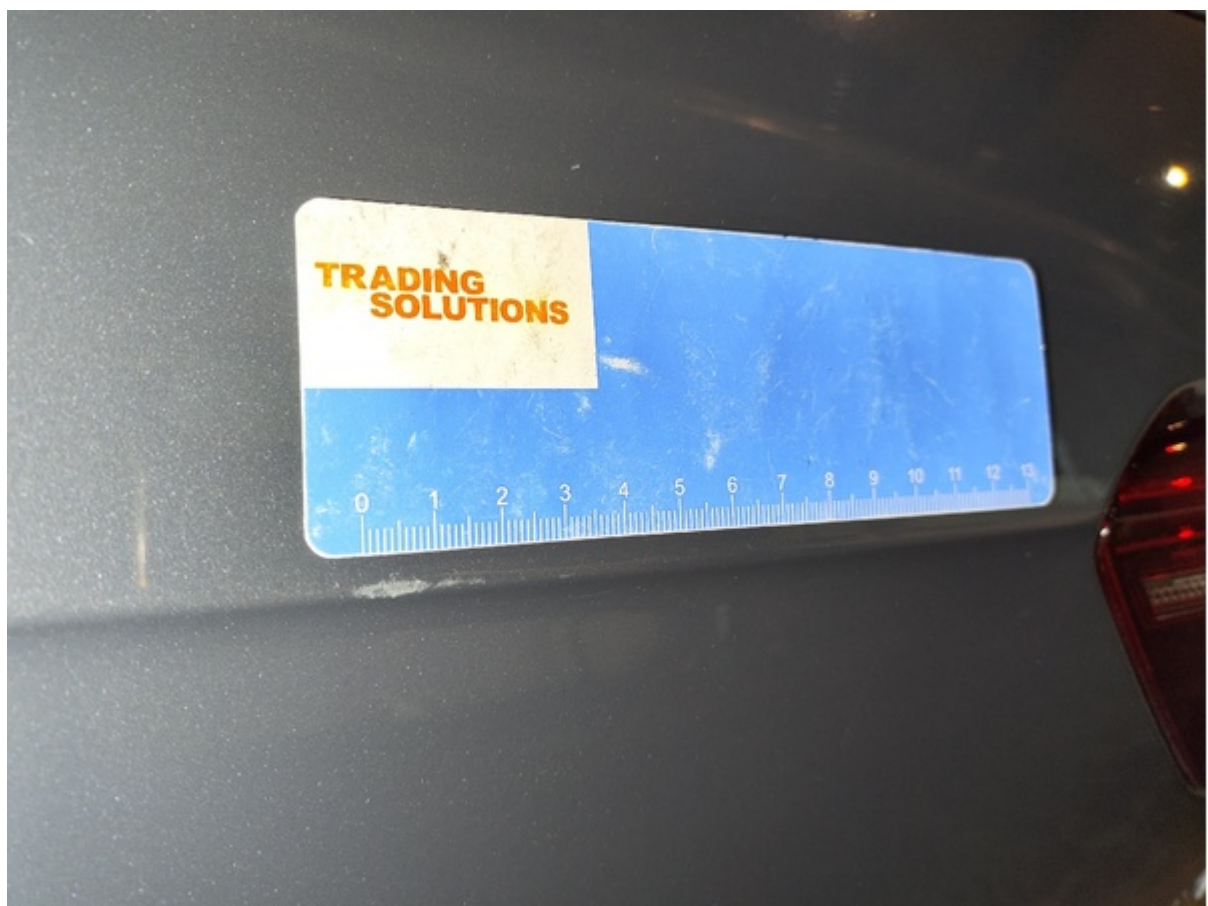
| Location | Damage | Comments | Costs excluding VAT |
|---|---|---|---|
| Rear bumpers | Normalt slitage | Små repor | - |

Stötfångare bak Normalt slitage Små repor

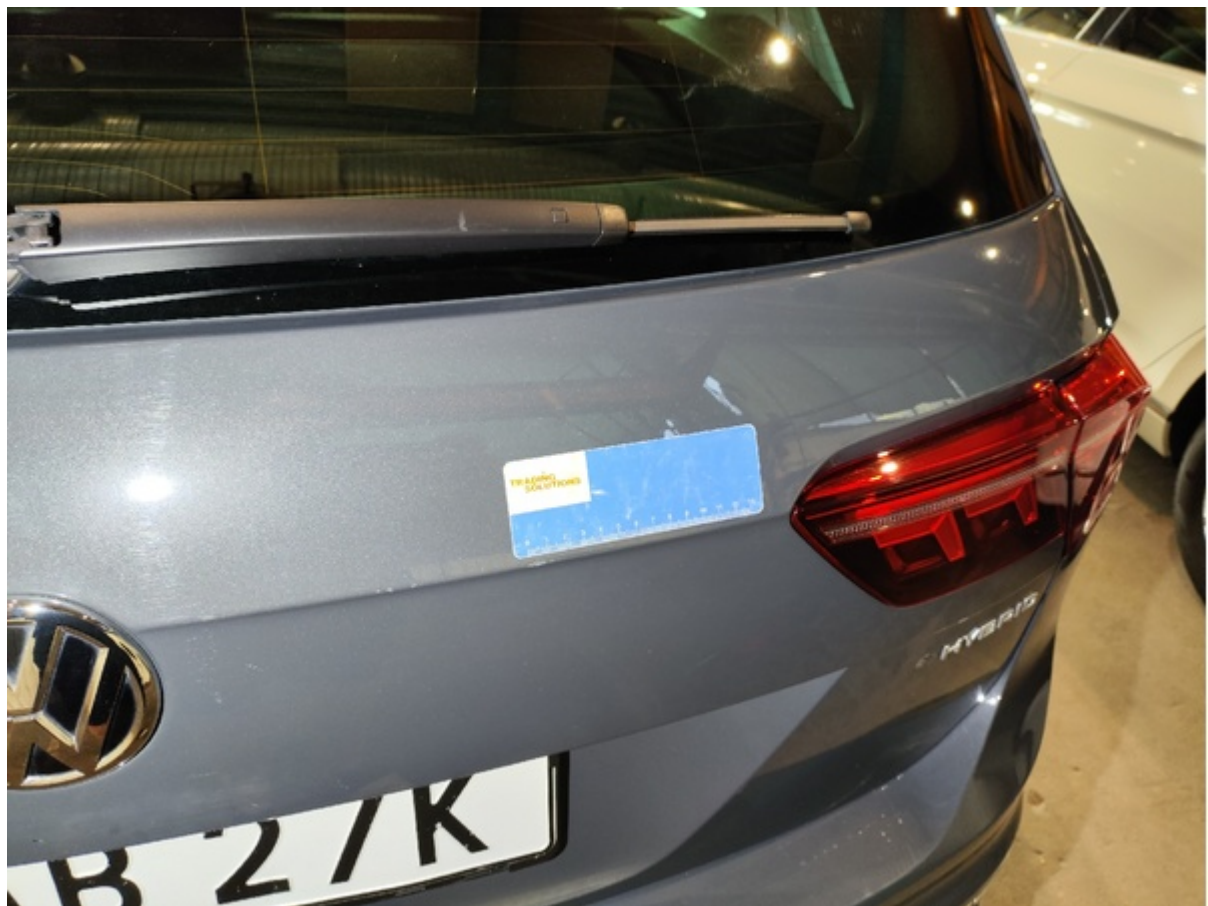
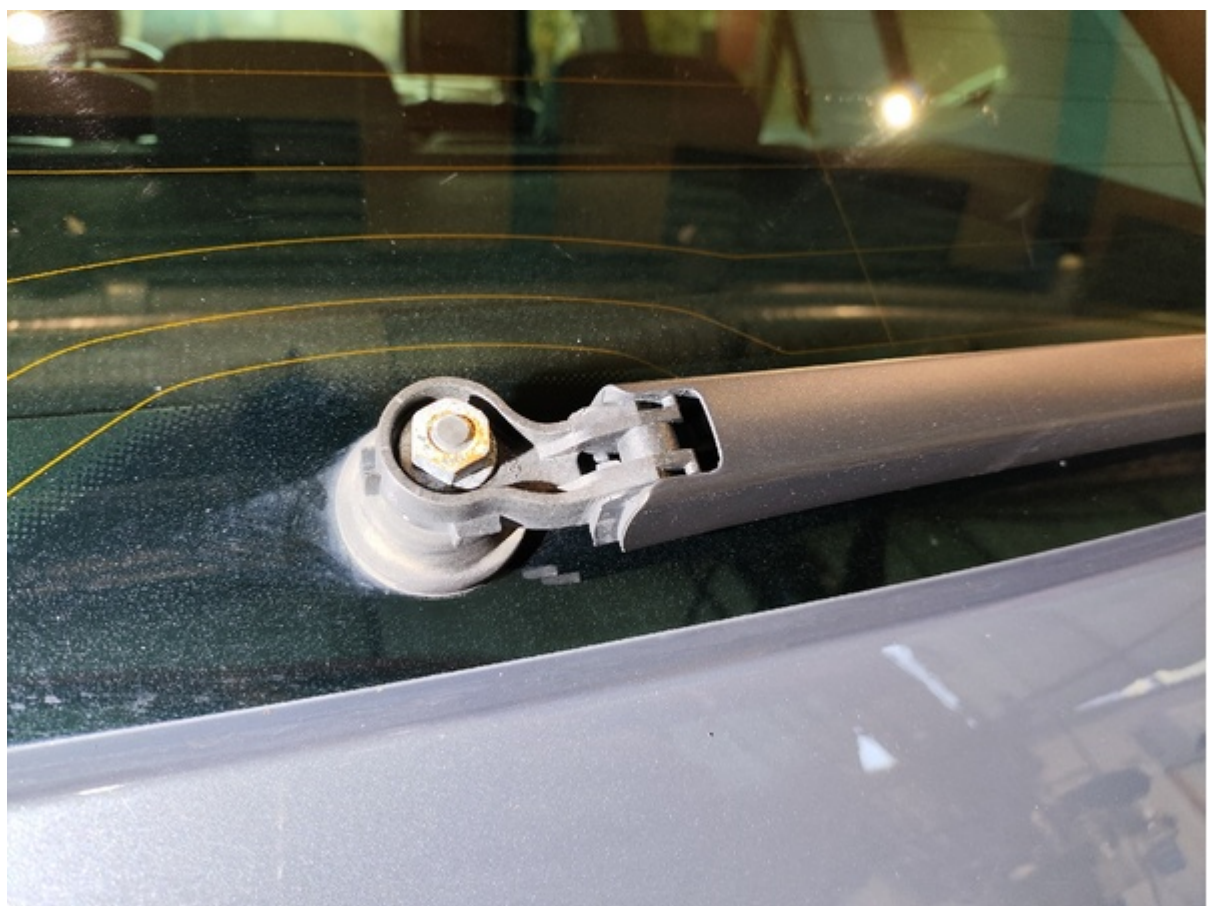
| Location | Damage | Comments | Costs excluding VAT |
|---|---|---|---|
| Baklucka | Normalt slitage | | - |

Baklucka Normalt slitage

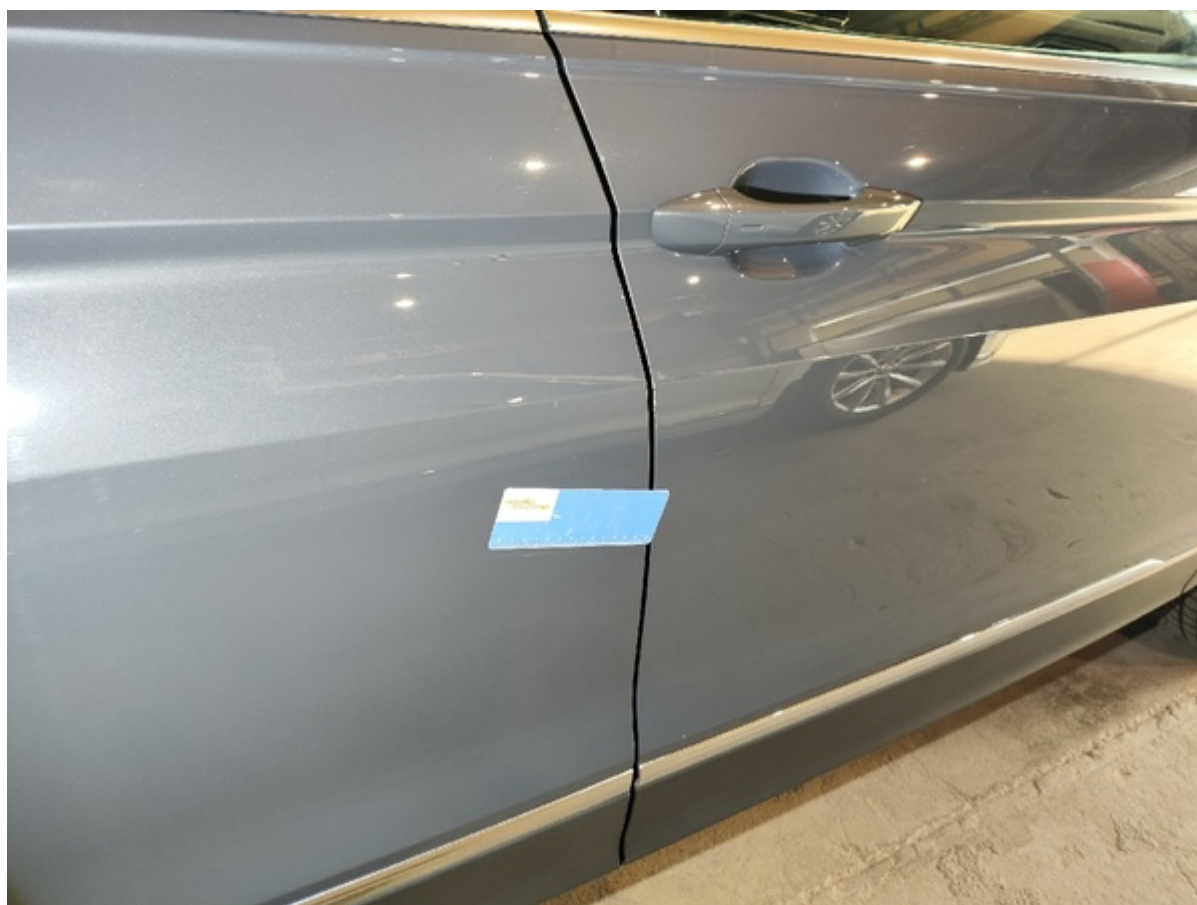
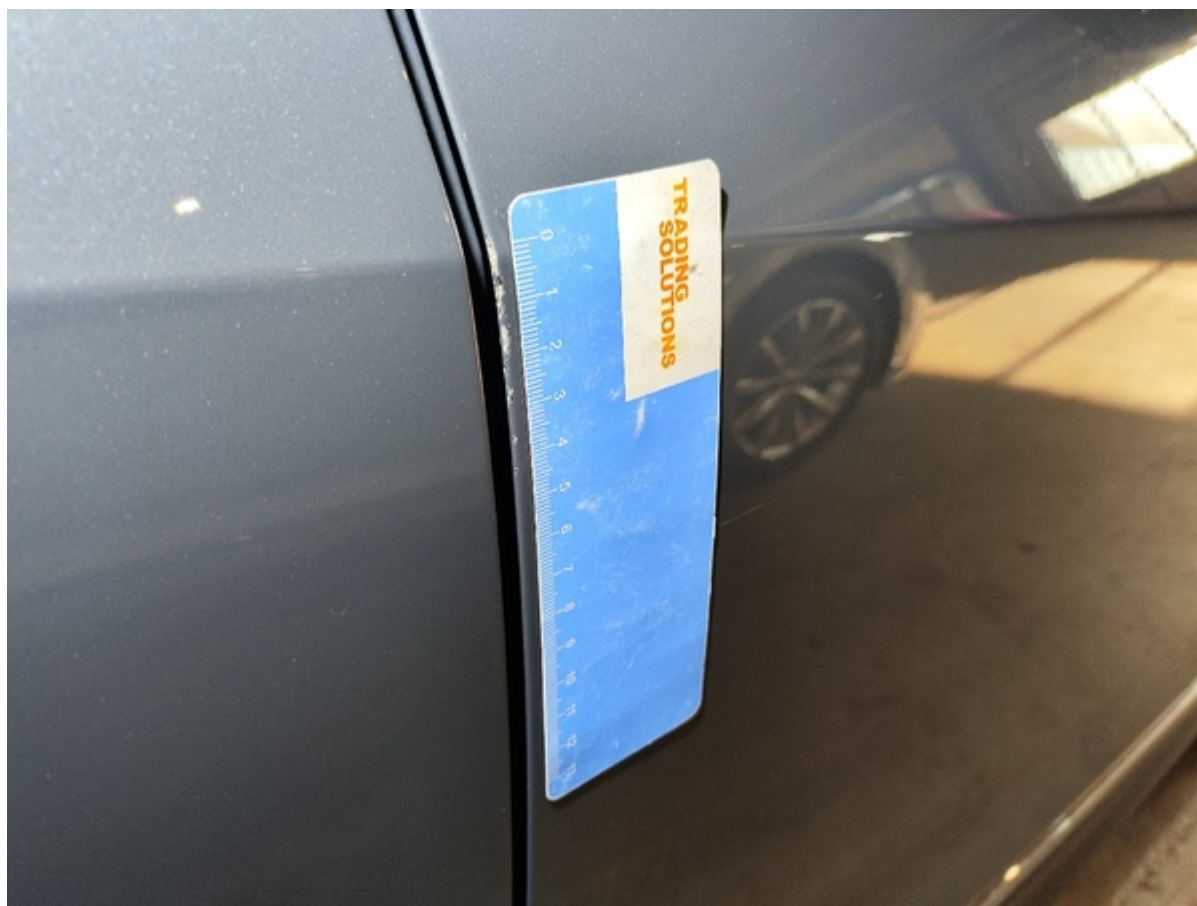
| Location | Damage | Comments | Costs excluding VAT |
|---|---|---|---|
| Rear door | Spot repair | Höger bak dörr repa | 180 € |

Bakdörr Spot repair Höger bak dörr repa 2 000 kr

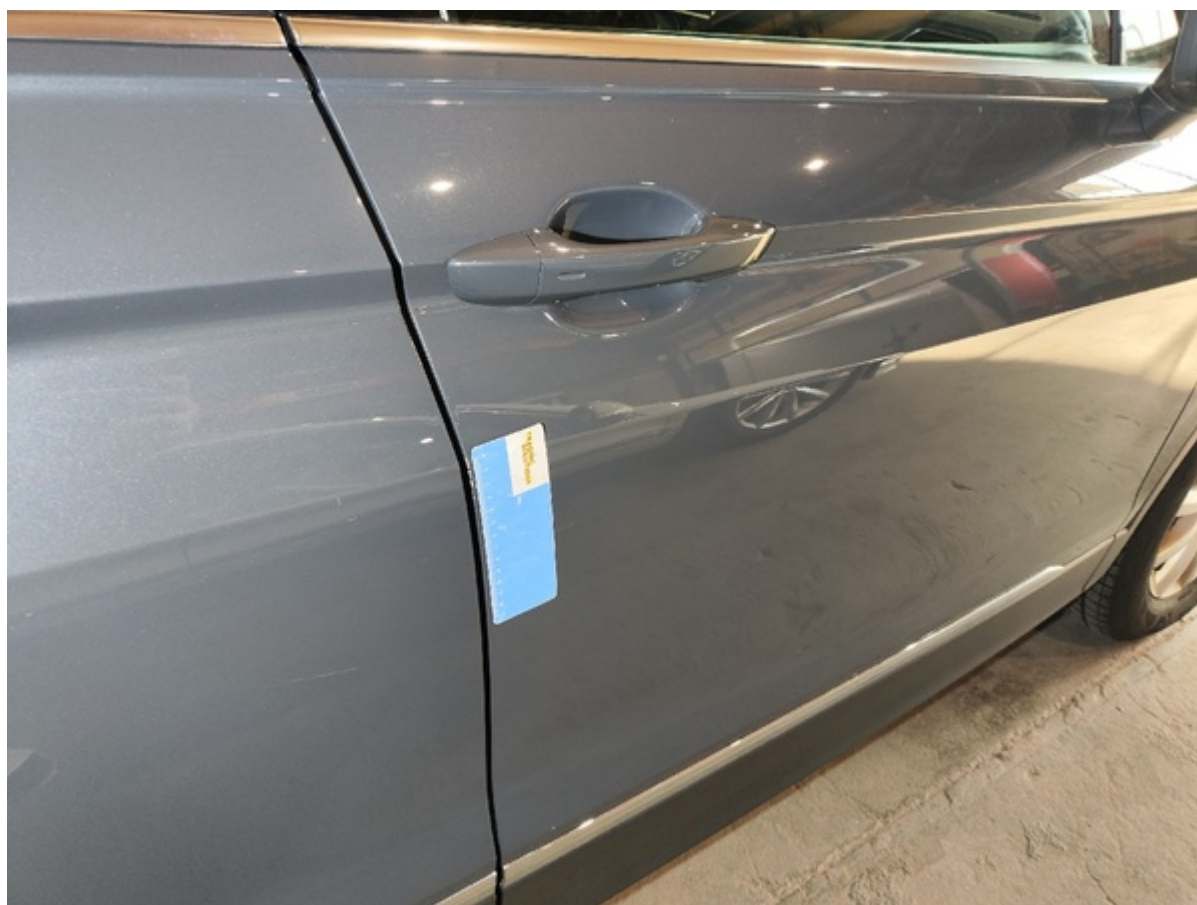
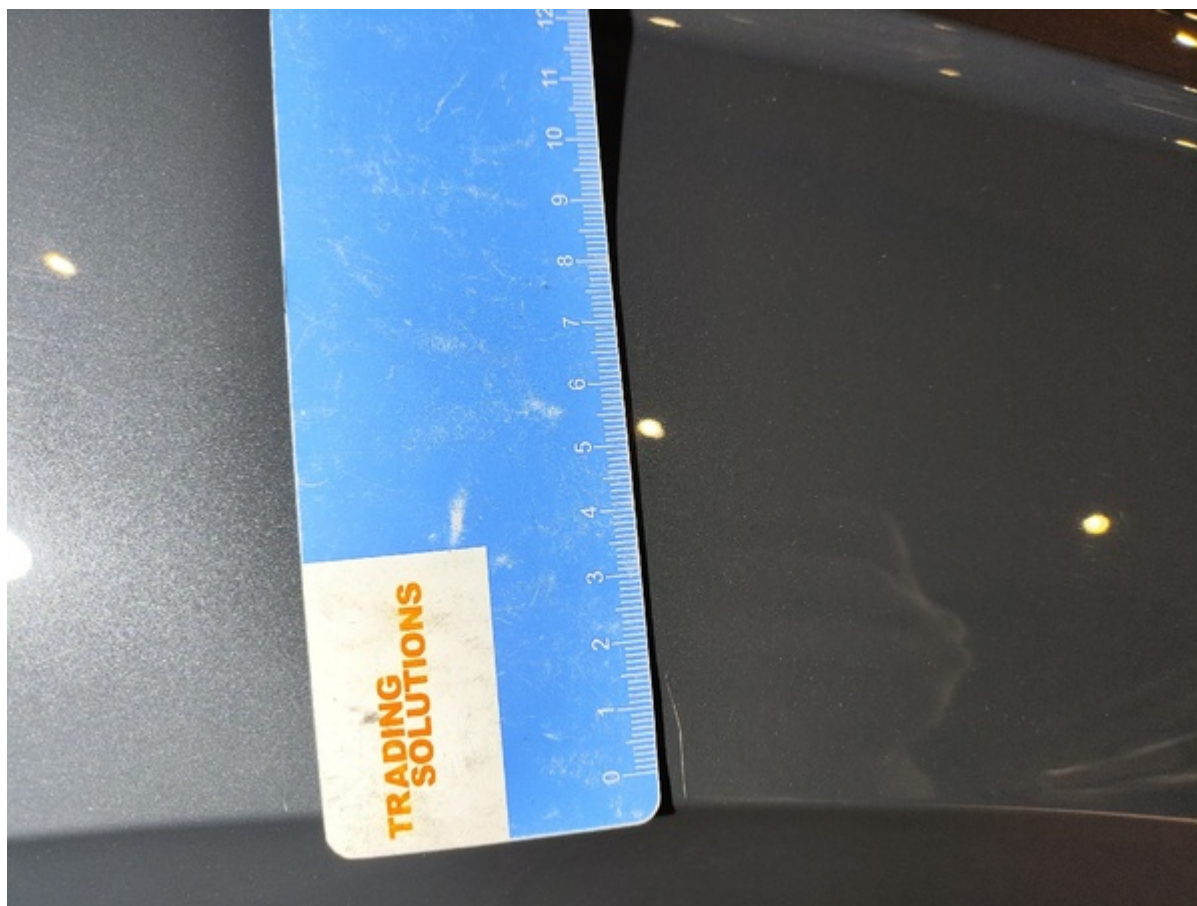
| Location | Damage | Comments | Costs excluding VAT |
|---|---|---|---|
| Front door | Normalt slitage | Liten repa höger framdörr | - |

Framdörr Normalt slitage Liten repa höger framdörr

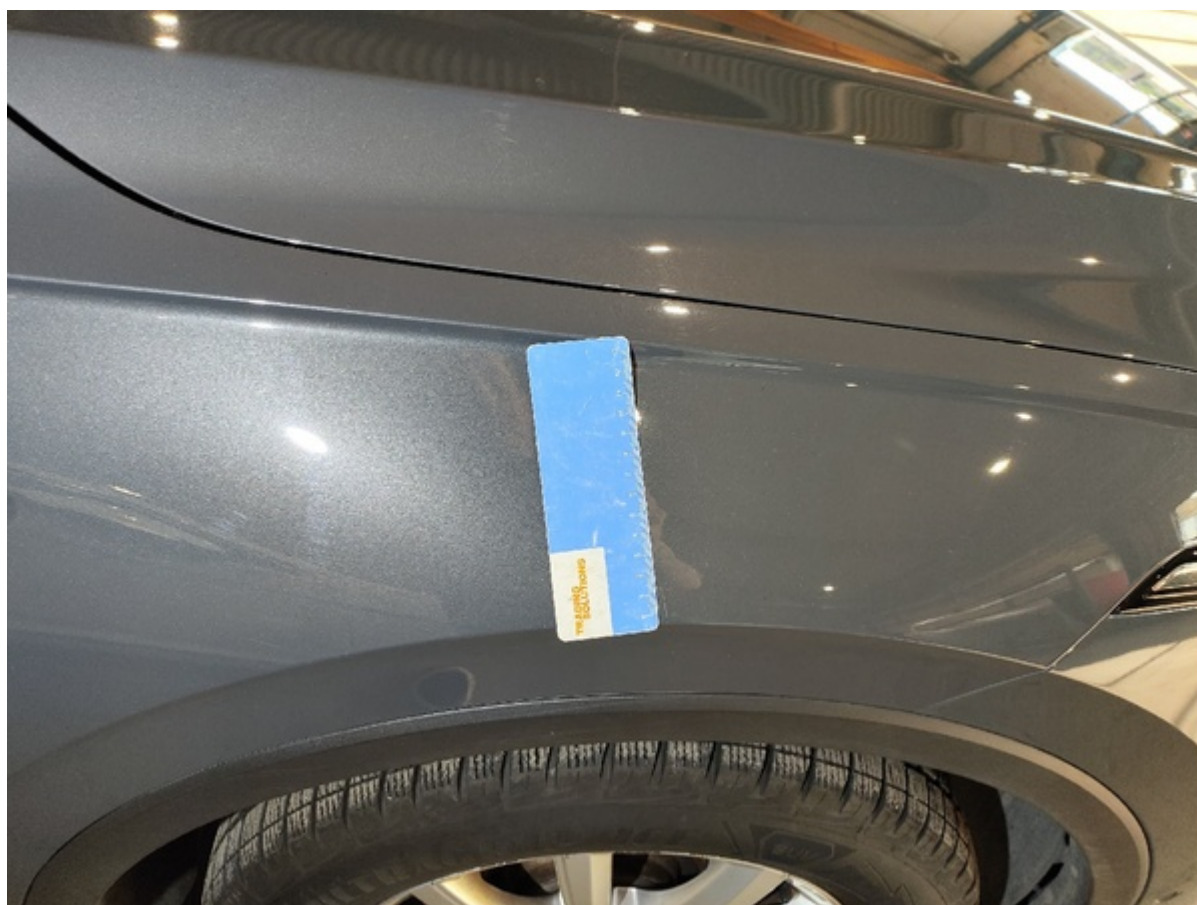
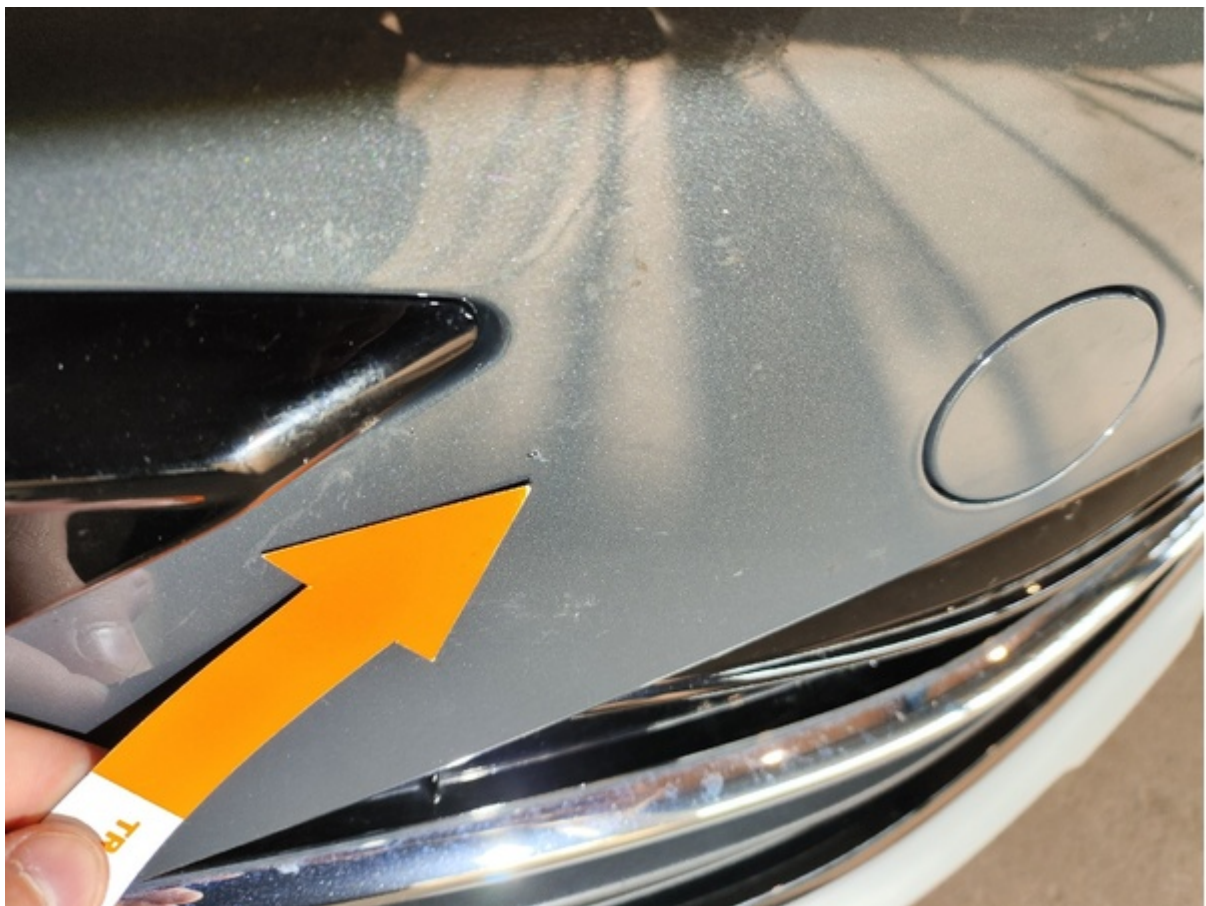
| Location | Damage | Comments | Costs excluding VAT |
|---|---|---|---|
| Front fender | Normalt slitage | Höger framskärm liten repa | - |

Framskärm Normalt slitage Höger framskärm liten repa

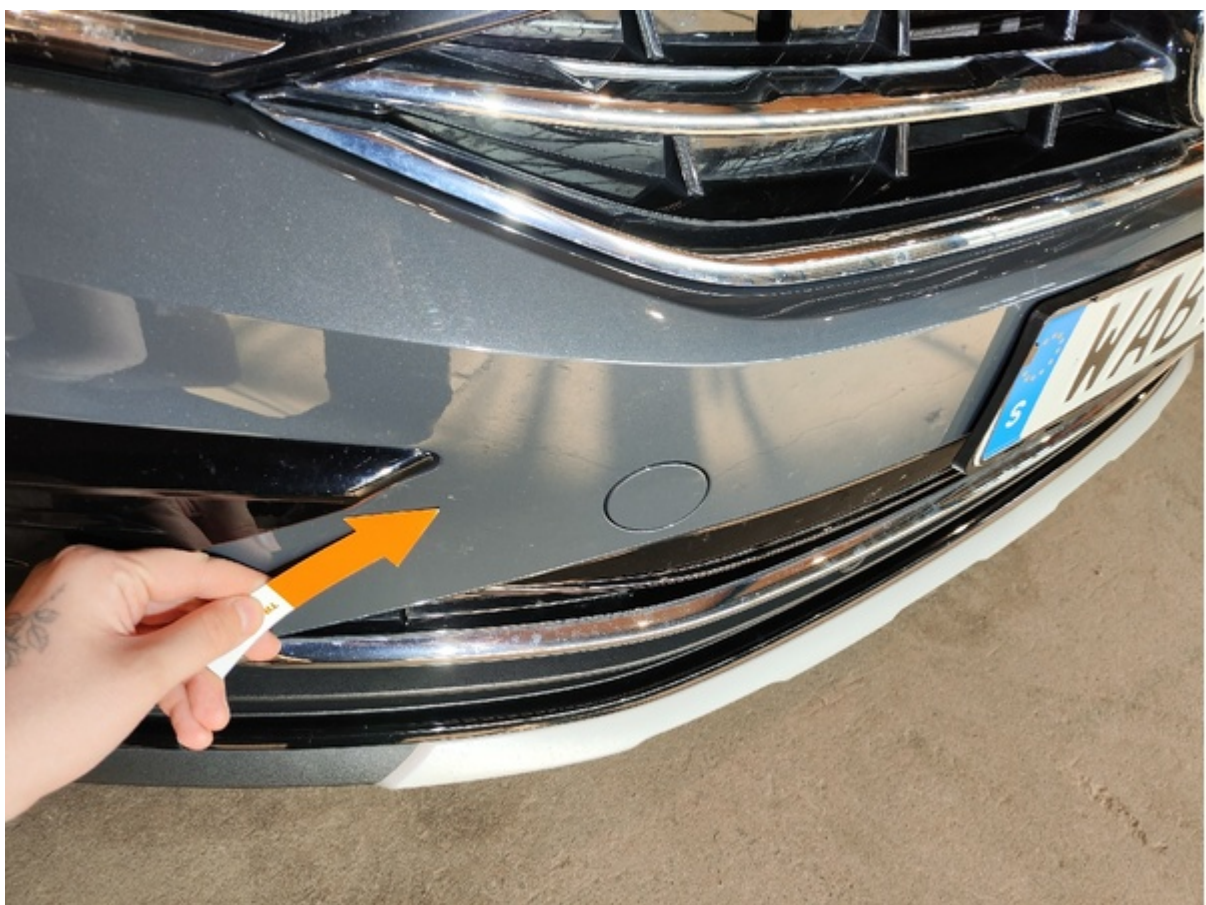
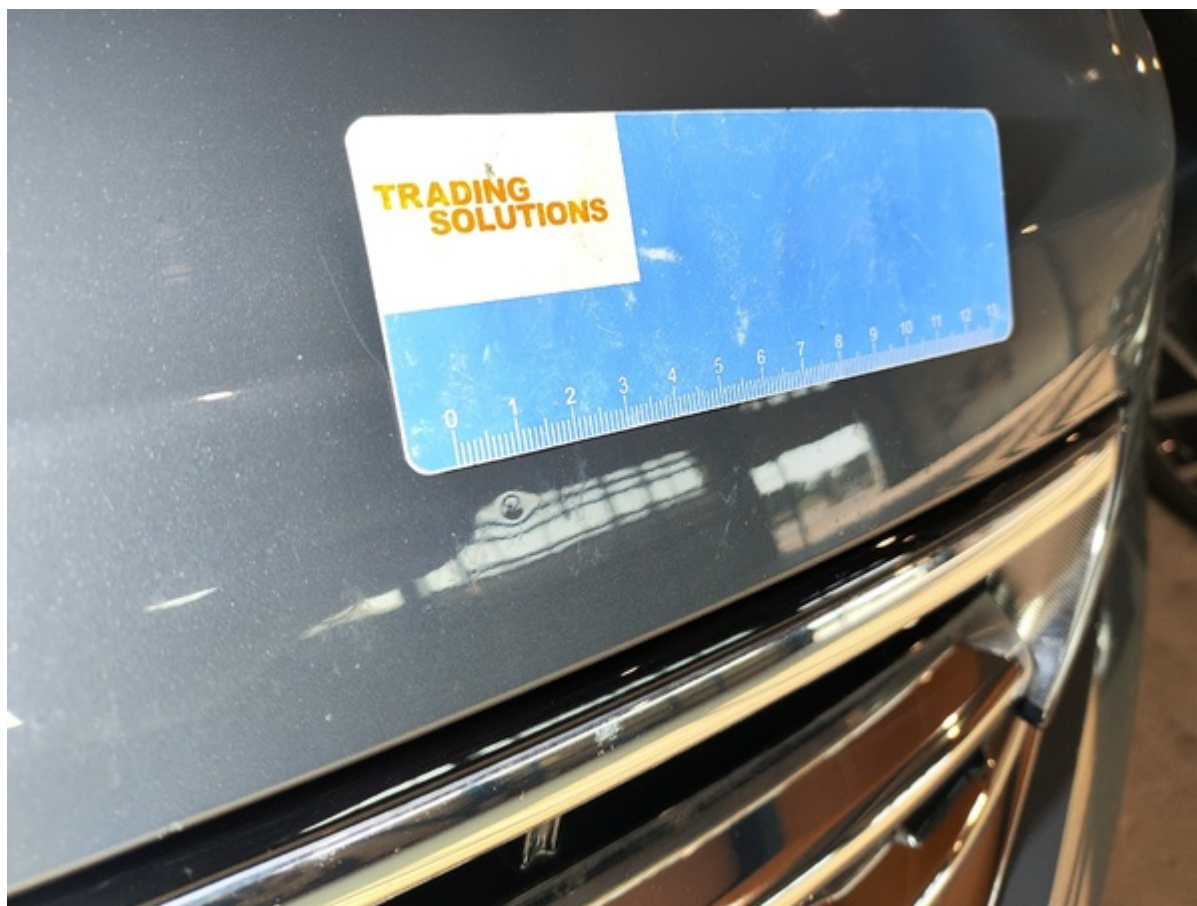
| Location | Damage | Comments | Costs excluding VAT |
|---|---|---|---|
| Front bumpers | Normalt slitage | Stenskott | - |

Stötfångare fram Normalt slitage Stenskott

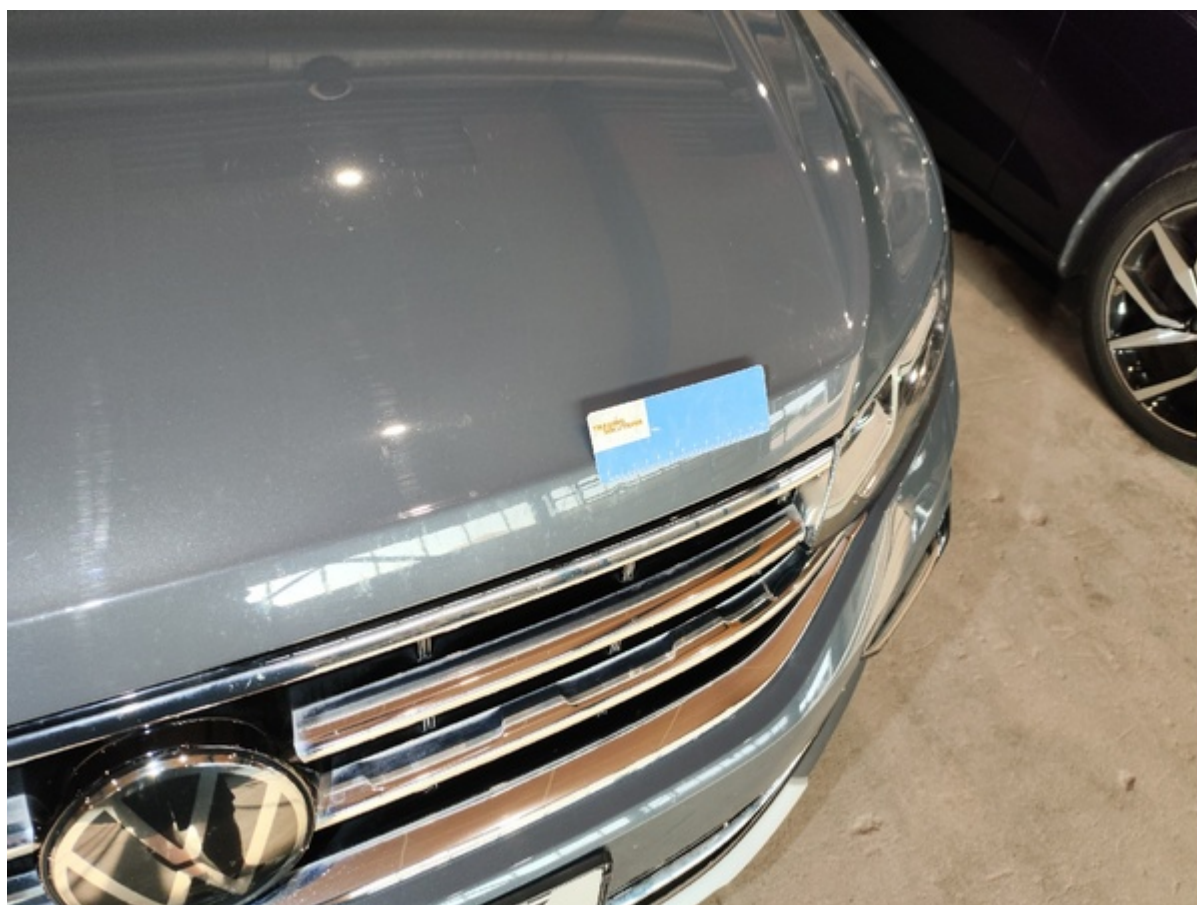
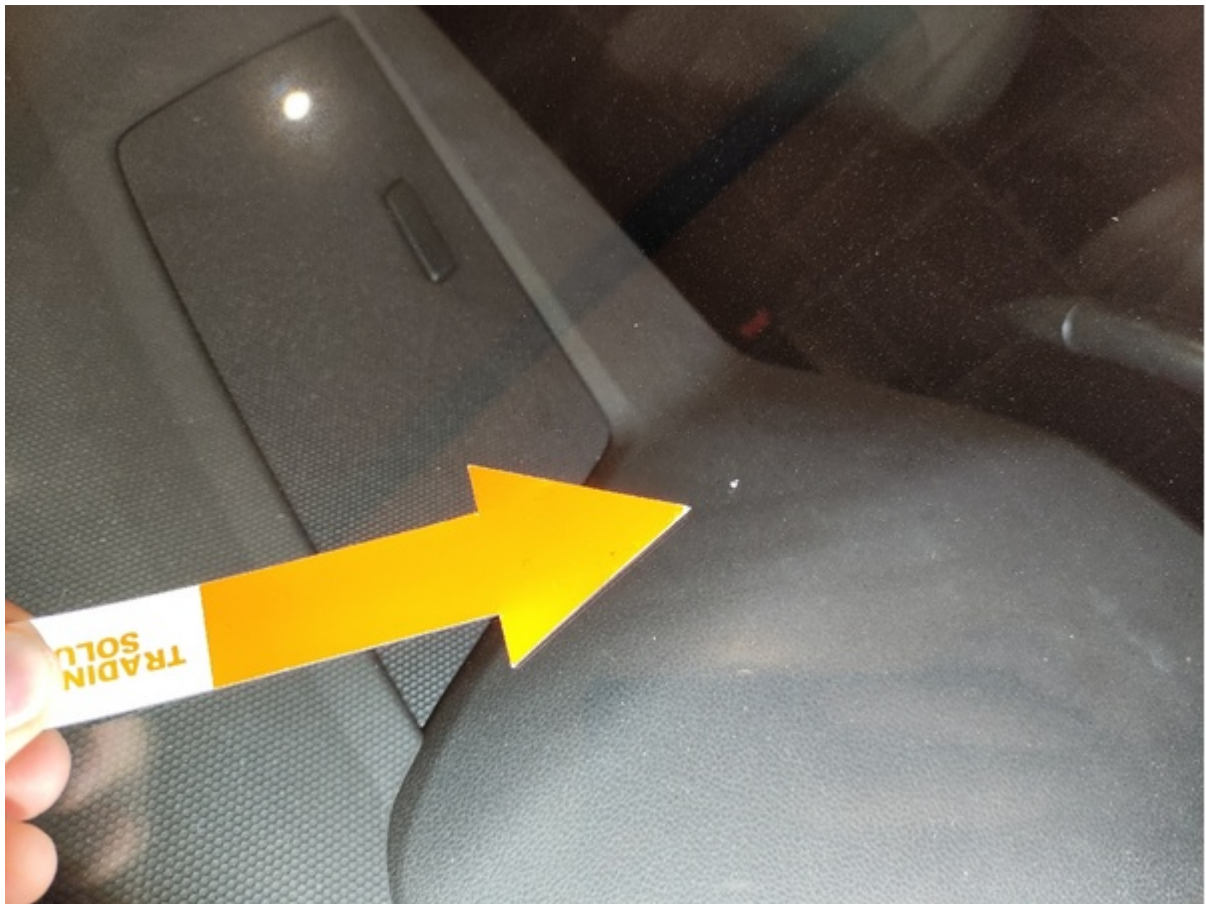
| Location | Damage | Comments | Costs excluding VAT |
|---|---|---|---|
| Motorhuv | Normalt slitage | Liten buckla | - |

Motorhuv Normalt slitage Liten buckla

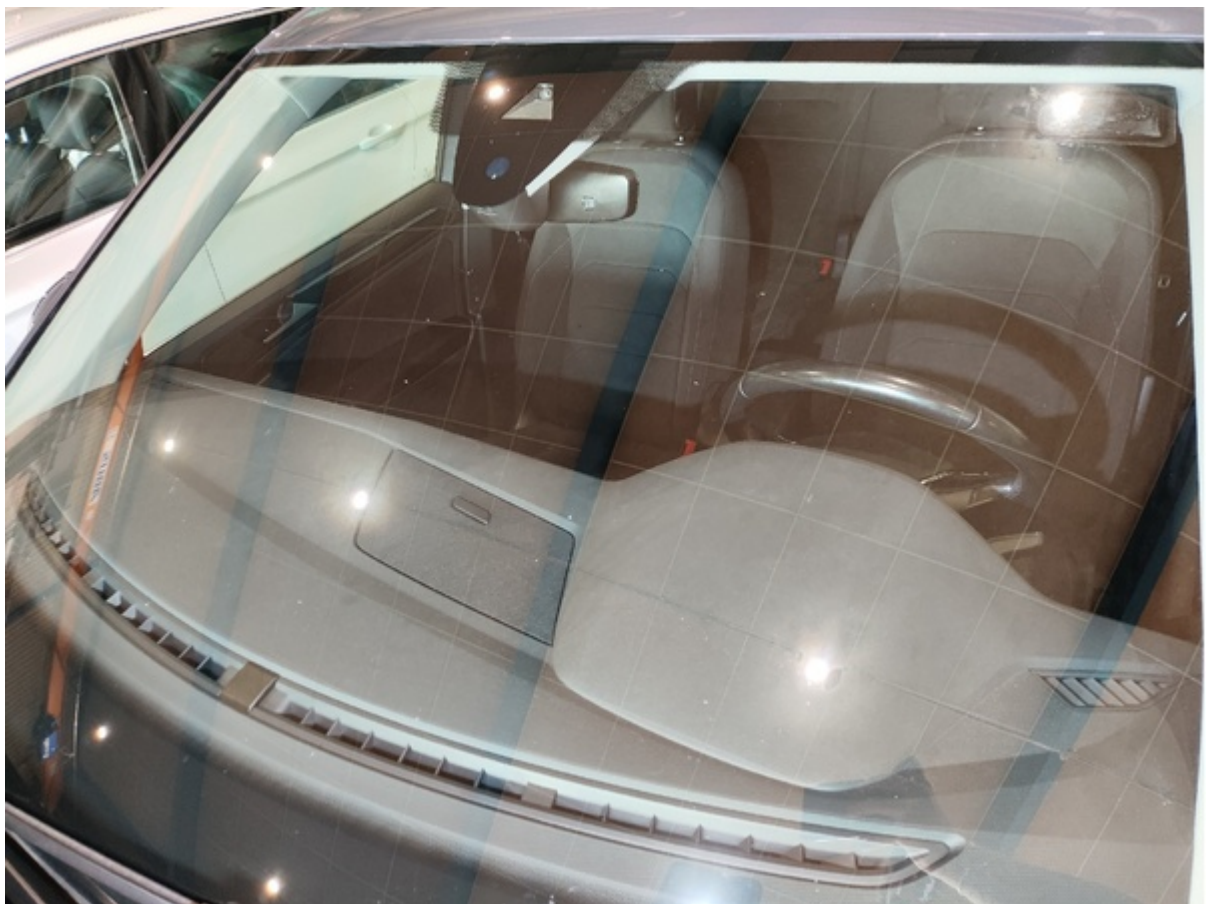
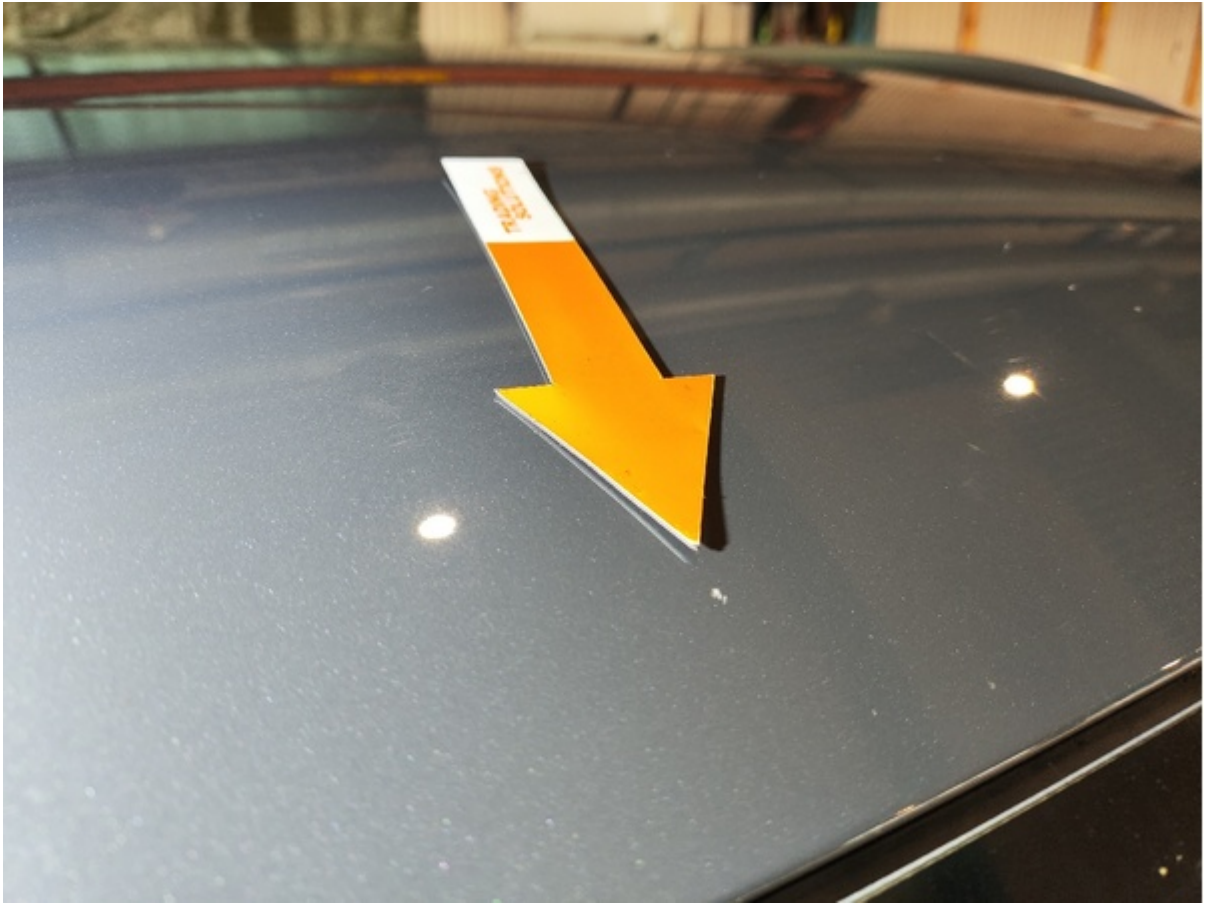
| Location | Damage | Comments | Costs excluding VAT |
|---|---|---|---|
| Windshield, Reparation | 1-3 stone chips | | 90 € |

Vindruta Reparation 1-3 st stenskott 1 000 kr

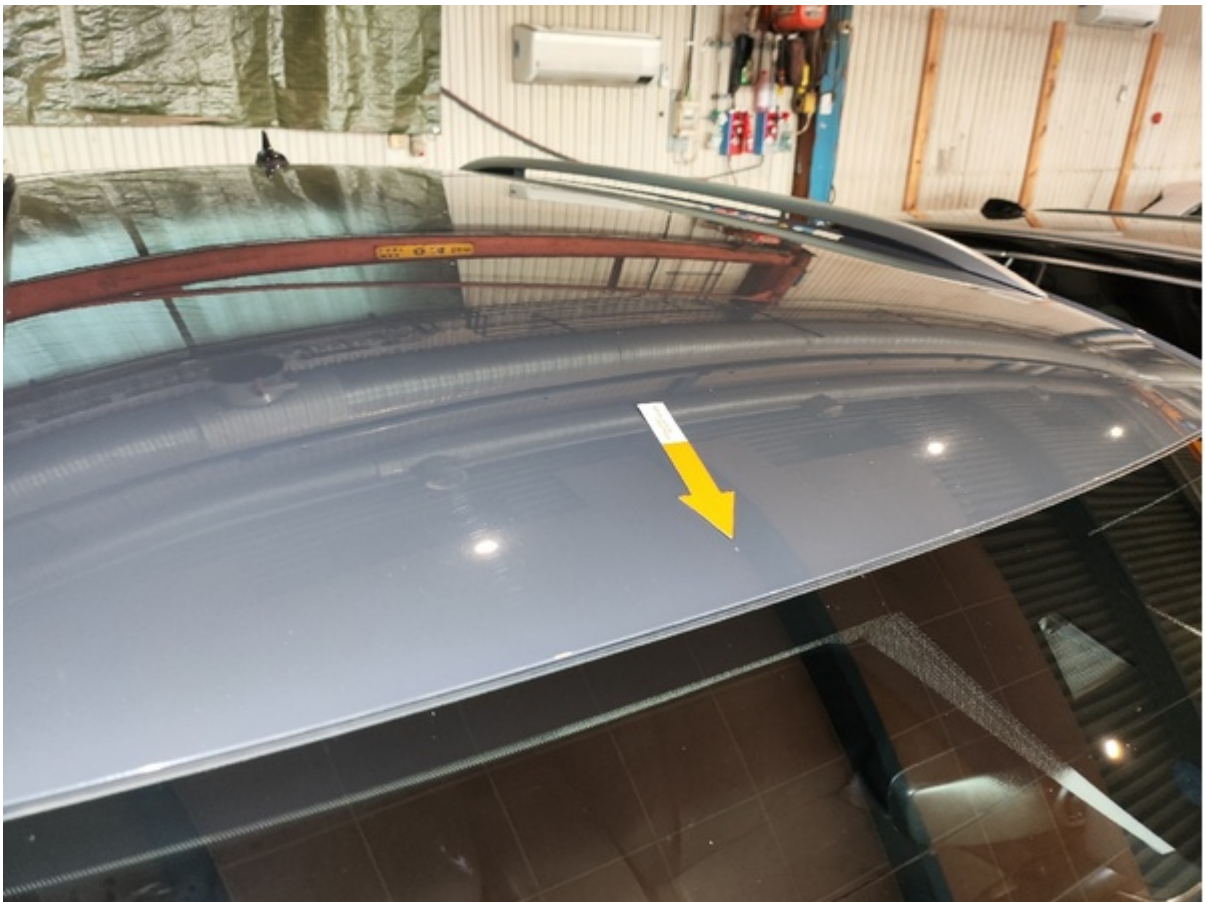
| Location | Damage | Comments | Costs excluding VAT |
|---|---|---|---|
| Tak | Normalt slitage | Stenskott | - |

Tak Normalt slitage Stenscott
