Wertgutachten

Ihr Auftrag vom	02.04.2025 durch Raiffeisen-Impuls Fuhrparkmanagement GmbH & Co. KG
Besichtigungsort	36272 Niederaula, Industriestraße 11
Besichtigungsdatum	08.04.2025
Referenznummern	0002045529

Fahrzeugident.-Nr. **WVGZZZ5NZKW911564**

Fahrzeugart	PKW - SUV / Geländewagen	Farbton / Lackart	Grau / Metallic
Hersteller	VW	Nächste HU	keine Angabe
Typ / Verkaufsbez.	Tiguan 2.0 TSI 4 Motion	Laufleistung abgelesen	134.267 km
Erstzulassung	23.06.2020	Emissionsklasse	Unbekannt
Getriebe / Gänge	Direktschaltung / 7	Sitzplätze / Türen	5 / 5
Achsen / angetrieben	2 / 2	Anzahl Besitzer	unbekannt
Motorart	Reihenmotor / Benzin	Hubraum / Nennleistung	1.984 ccm / 140 KW
Antriebsart	Allradantrieb

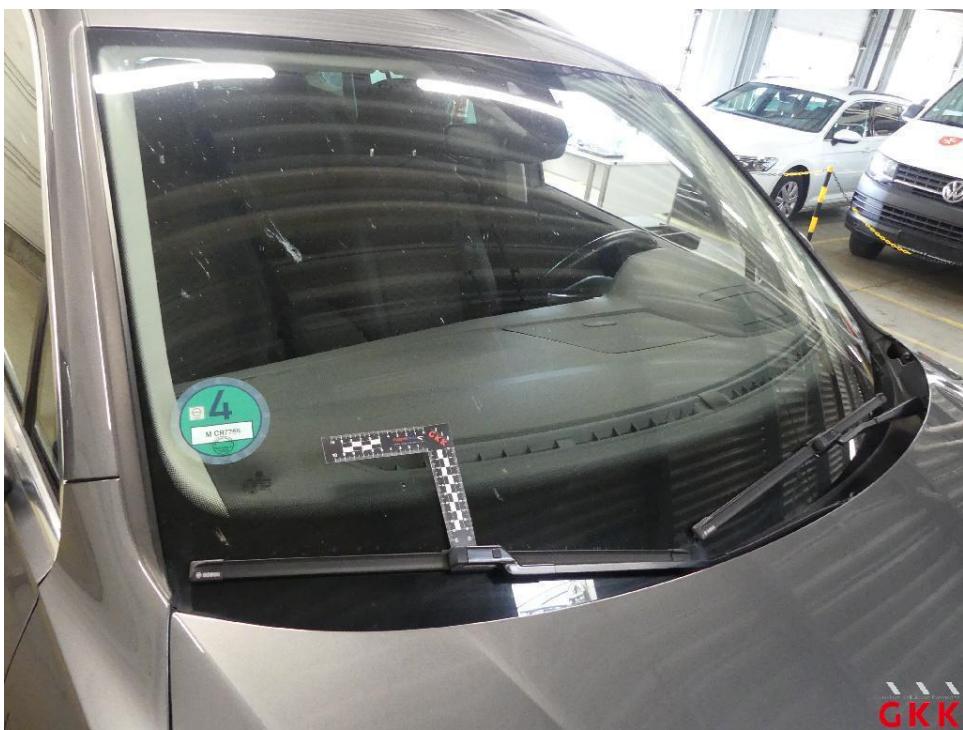
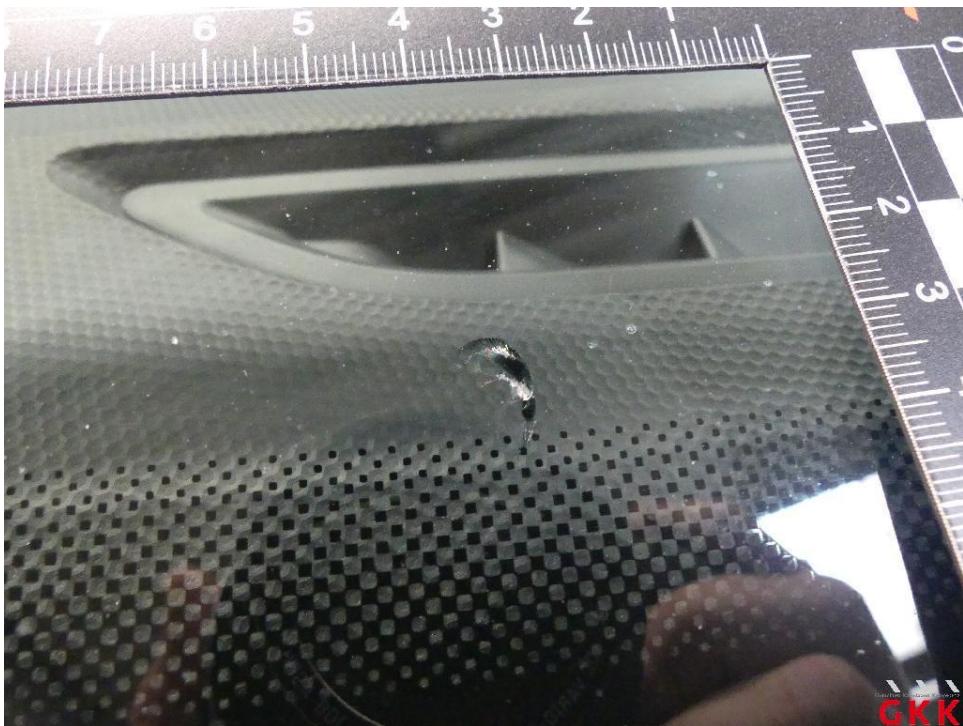
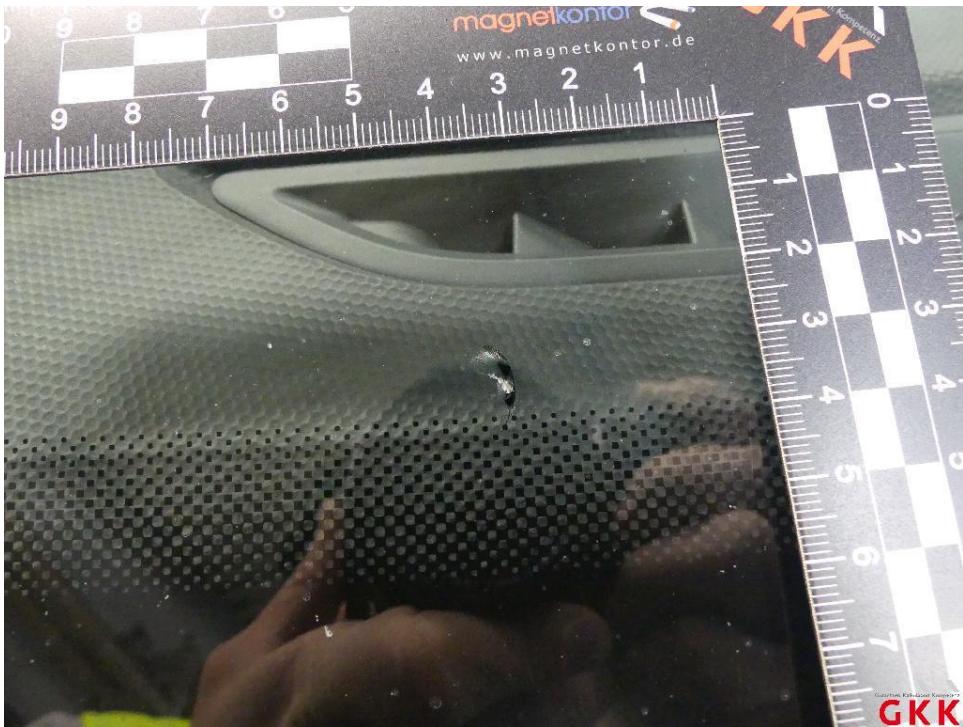
Sitz hinten mitte Bezug Rückenlehne -Stoff-, lose, instand setzen (Bild 36, Bild 37, Bild 38)	47,86 €	47,86 €
Ohne Zuordnung (Angaben ohne MwSt.)	Reparaturkosten	MW
HU (Hauptunters.) PKW / Transporter, kein gültiger Nachweis vorhanden, durchführen	121,85 €	121,85 €
Frontscheibe mit Regensensor und Frontkamera, Steinschlag mit Rissbildung, ersetzen (Bild 16, Bild 17, Bild 18)	1302,52 €	1302,52 €
Fahrzeug Front, Steinschlag, Gebrauchsspur	0,00 €	0,00 €

Bild 16 Frontscheibe, mit Regensensor und Frontkamera, Steinschlag mit Rissbildung, ersetzen

Bild 17 Frontscheibe, mit Regensensor und Frontkamera, Steinschlag mit Rissbildung, ersetzen

Bild 18 Frontscheibe, mit Regensensor und Frontkamera, Steinschlag mit Rissbildung, ersetzen

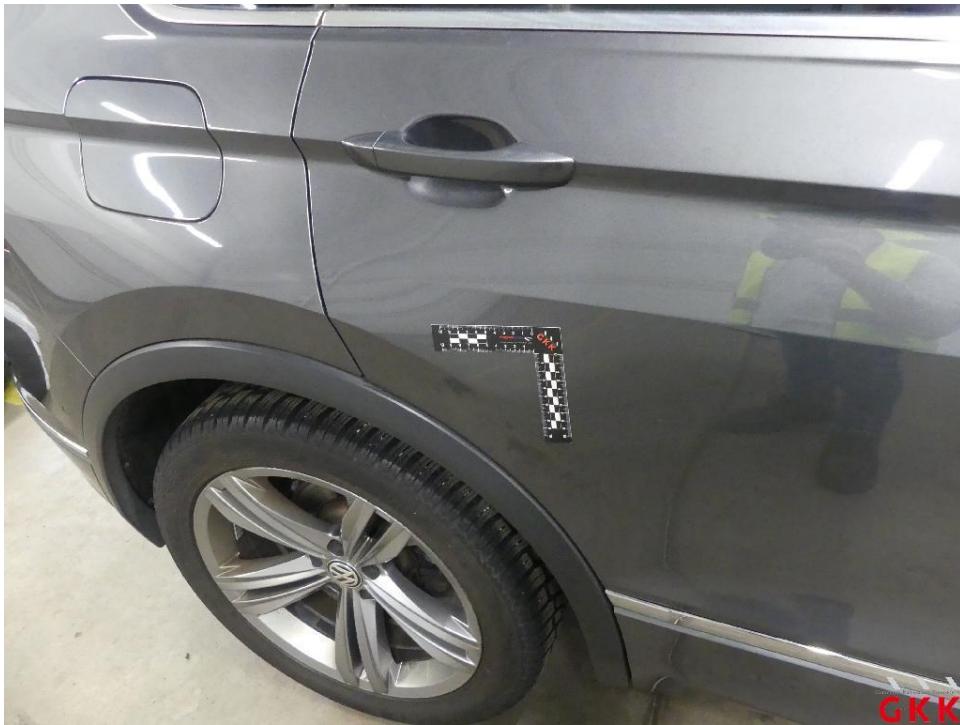
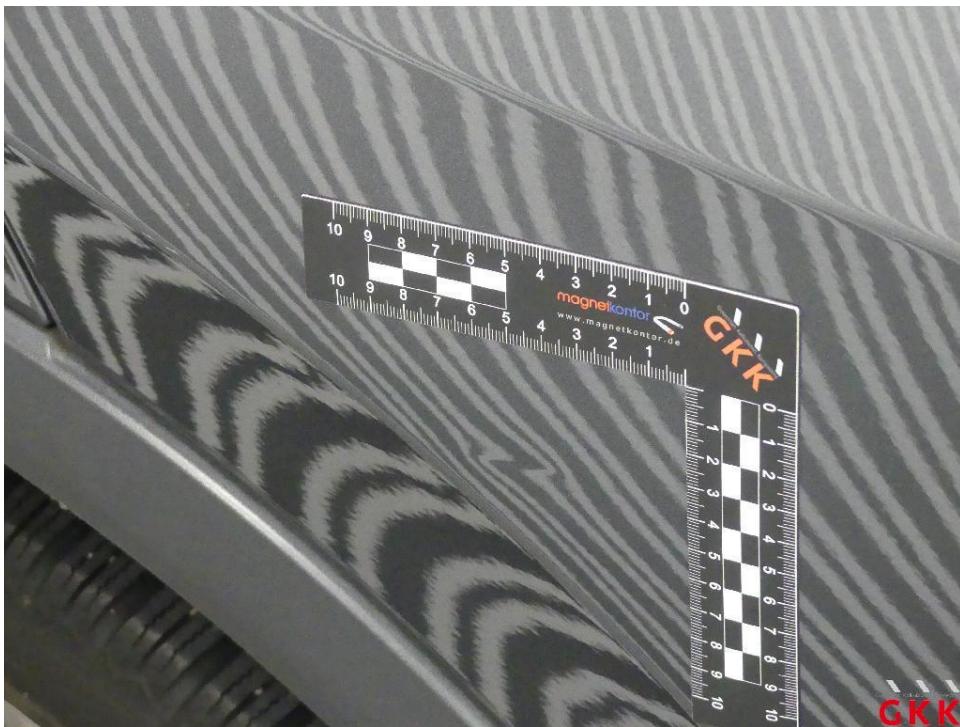
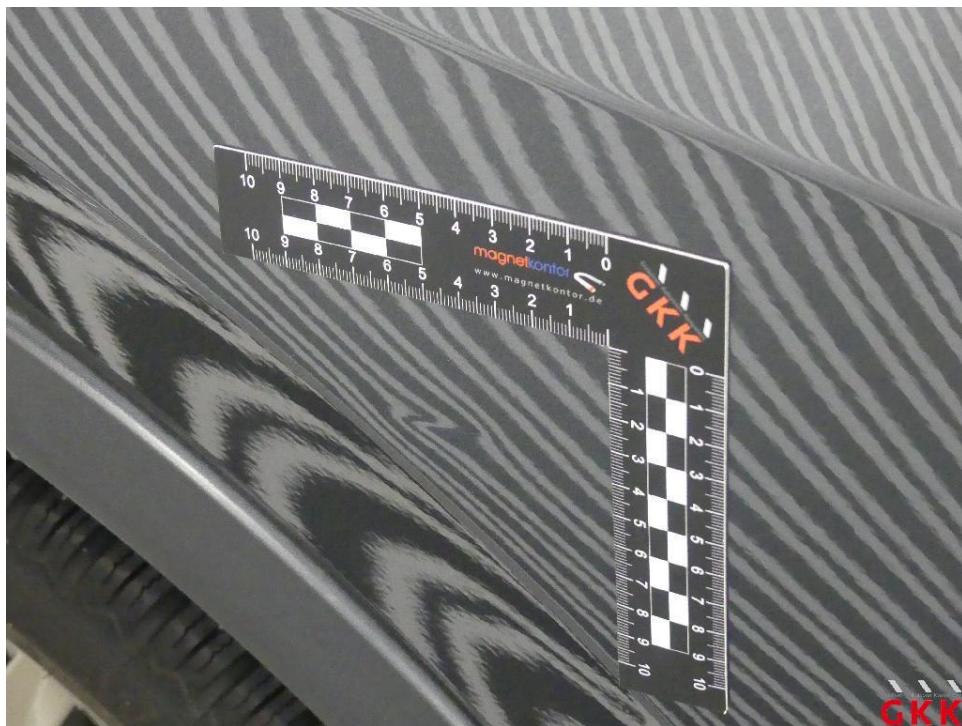
Bild 19 Tür hinten rechts, beschädigt, instand setzen - lackieren

Bild 20 Tür hinten rechts, beschädigt, instand setzen - lackieren

Bild 21 Tür hinten rechts, beschädigt, instand setzen - lackieren

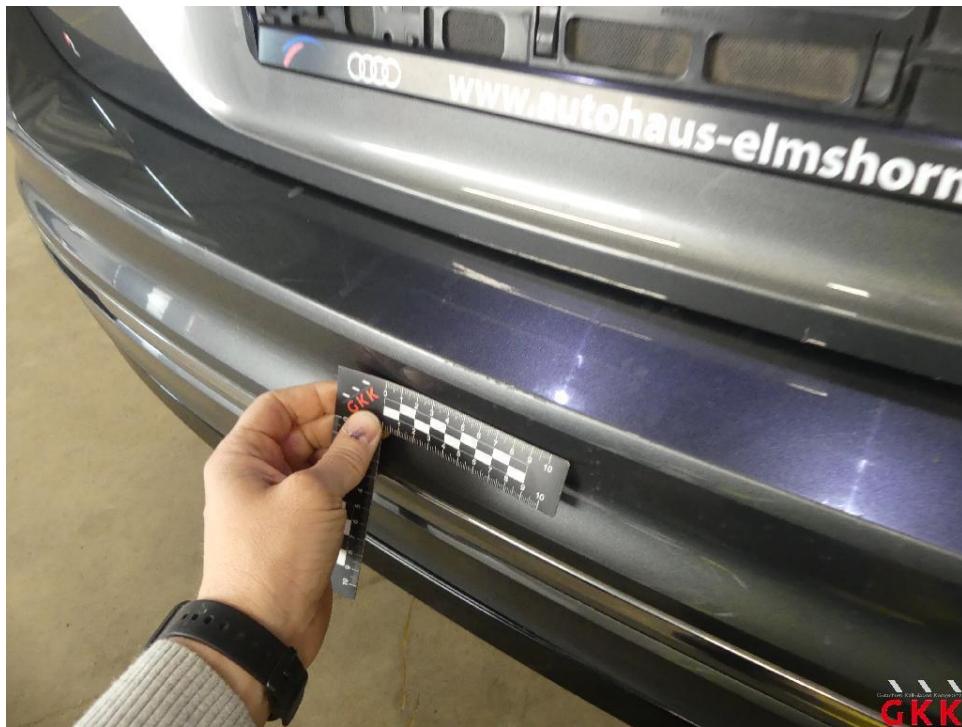
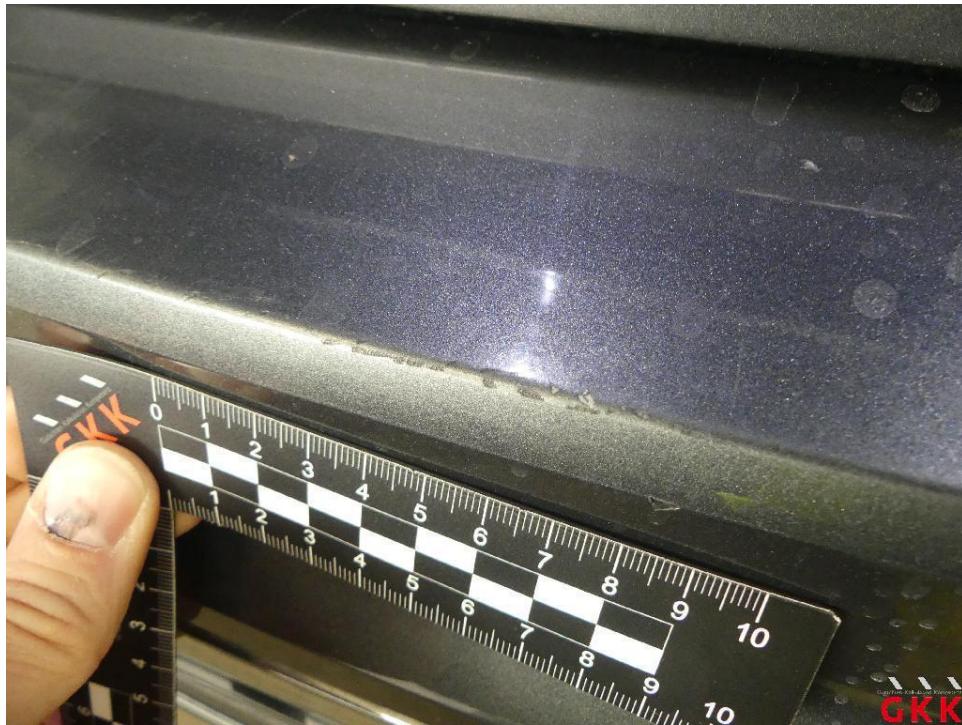
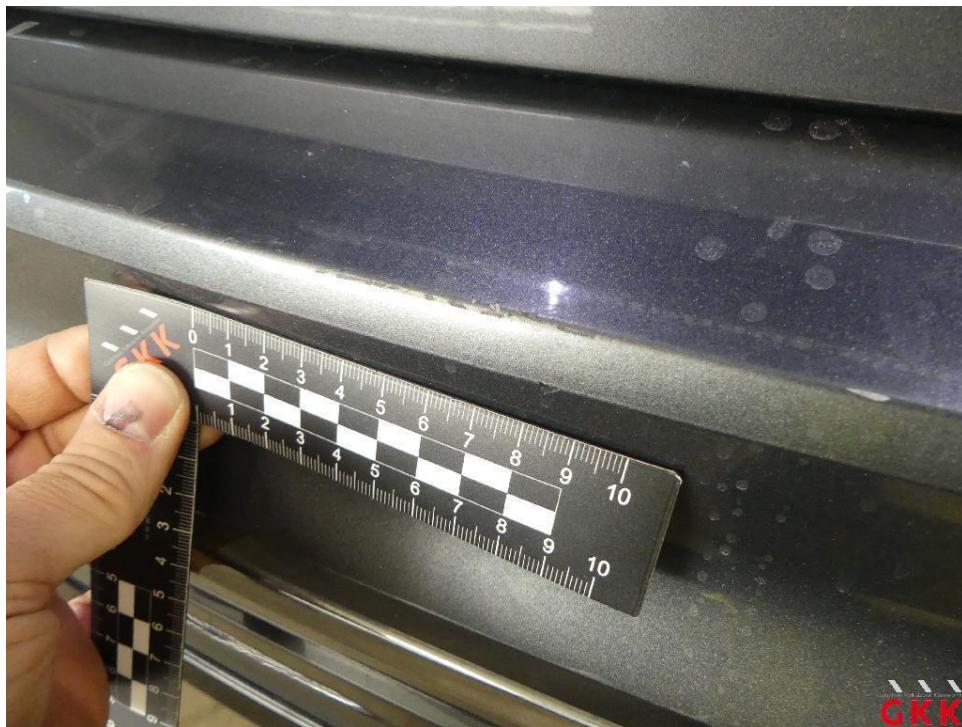
Bild 22 Stoßfänger hinten, Verkleidung -lackiert-, verkratzt, lackieren

Bild 23 Stoßfänger hinten, Verkleidung -lackiert-, verkratzt, lackieren

Bild 24 Stoßfänger hinten, Verkleidung -lackiert-, verkratzt, lackieren

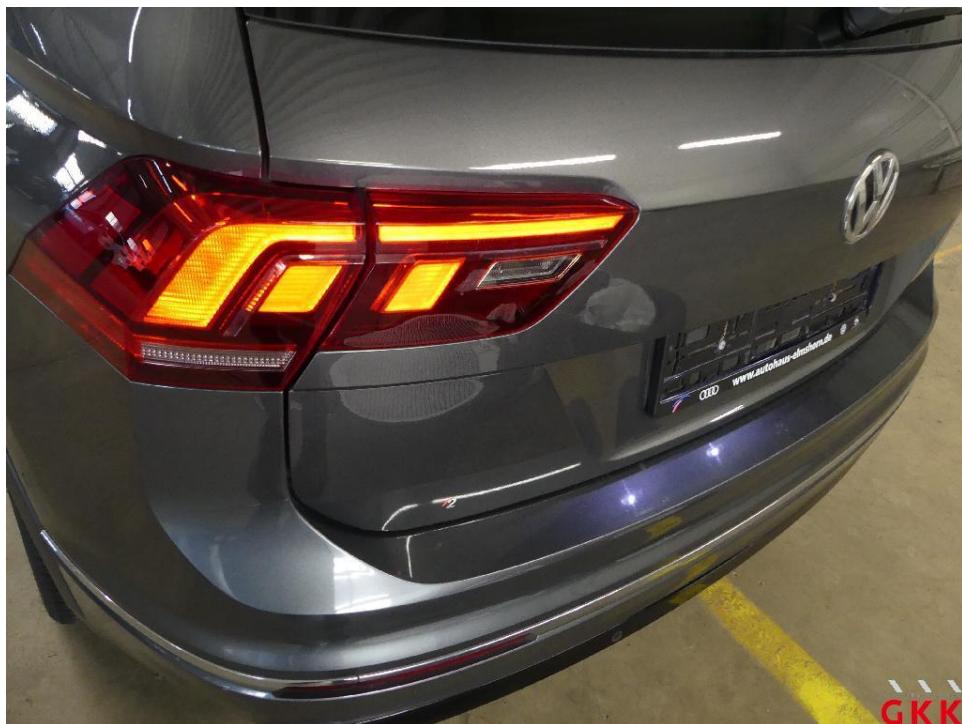
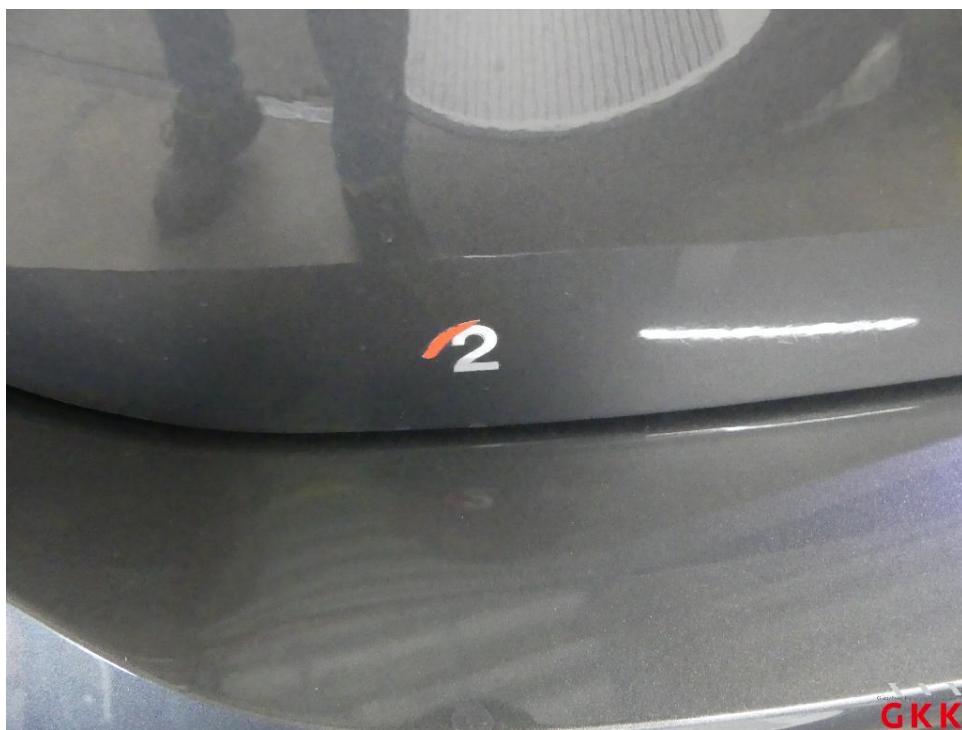
Bild 25 Heckklappe, beklebt, entkleben

Bild 26 Heckklappe, beklebt, entkleben

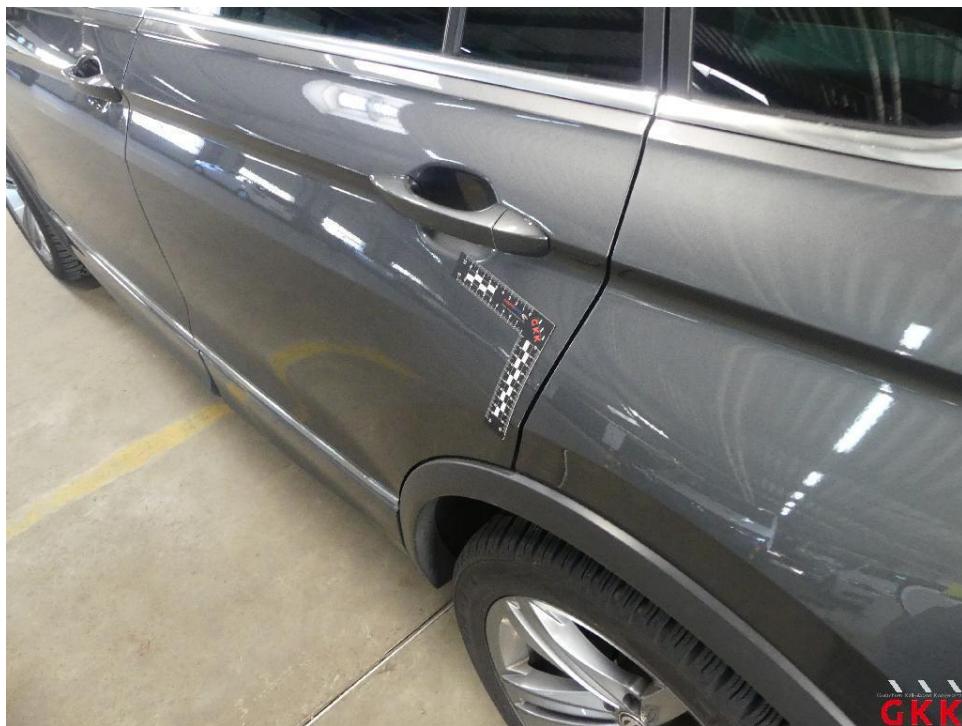
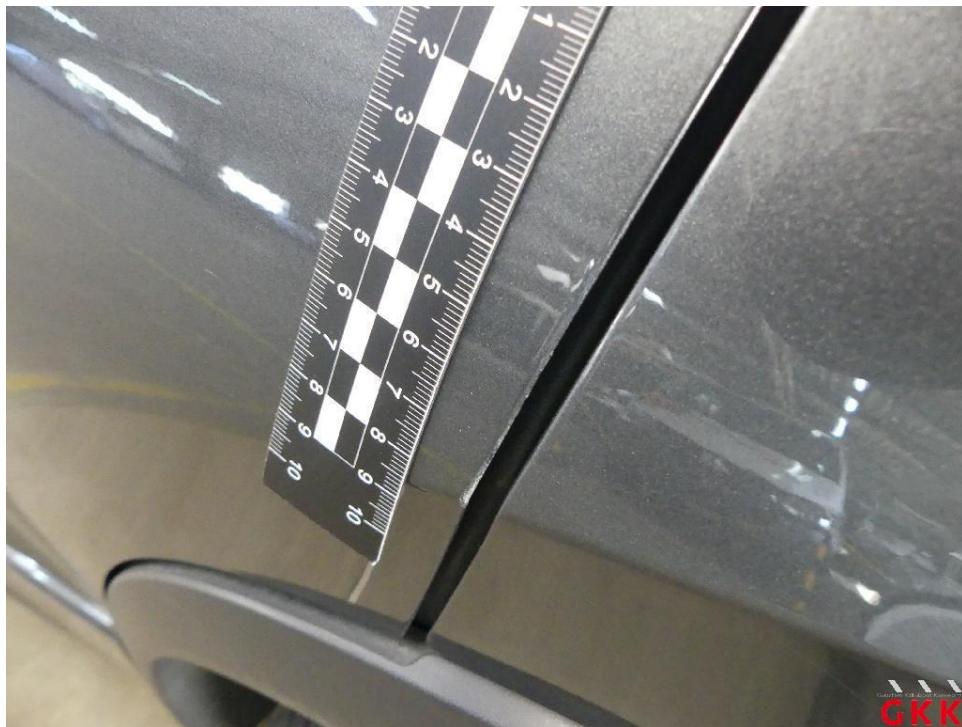
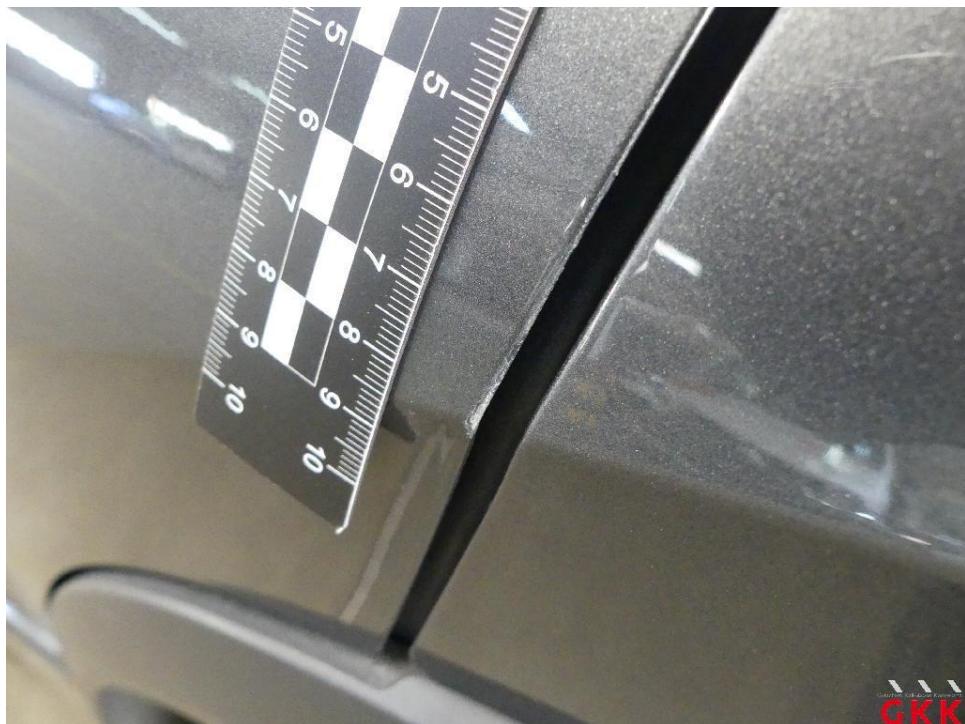
Seite links (Angaben ohne MwSt.)	Reparaturkosten	MW
Tür vorne links, beschädigt, instand setzen - lackieren (Bild 33, Bild 34, Bild 35)	737,56 €	375,77 €
Tür hinten links Kante, verkratzt, auslegen, schleifen, polieren (Bild 27, Bild 28, Bild 29)	69,83 €	69,83 €
Seitenwand links, verkratzt, Gebrauchsspur	0,00 €	0,00 €
Seite rechts (Angaben ohne MwSt.)	Reparaturkosten	MW
Tür hinten rechts, beschädigt, instand setzen - lackieren (Bild 19, Bild 20, Bild 21)	595,31 €	311,76 €
Heck (Angaben ohne MwSt.)	Reparaturkosten	MW
Stoßfänger hinten Verkleidung -lackiert-, verkratzt, lackieren (Bild 22, Bild 23, Bild 24)	619,87 €	278,94 €
Heckklappe, beklebt, entkleben (Bild 25, Bild 26)	20,00 €	20,00 €
Reifen, Felgen, Radkappen (Angaben ohne MwSt.)	Reparaturkosten	MW
LM-Rad hinten rechts, verkratzt, Gebrauchsspur	0,00 €	0,00 €
Interieur (Angaben ohne MwSt.)	Reparaturkosten	MW
Sitz vorne links Bezug Sitzkissen -Stoff-, gerissen, Smartrepair (Bild 30, Bild 31, Bild 32)	100,00 €	100,00 €

Bild 27 Tür hinten links, Kante, verkratzt, auslegen, schleifen, polieren

Bild 28 Tür hinten links, Kante, verkratzt, auslegen, schleifen, polieren

Bild 29 Tür hinten links, Kante, verkratzt, auslegen, schleifen, polieren

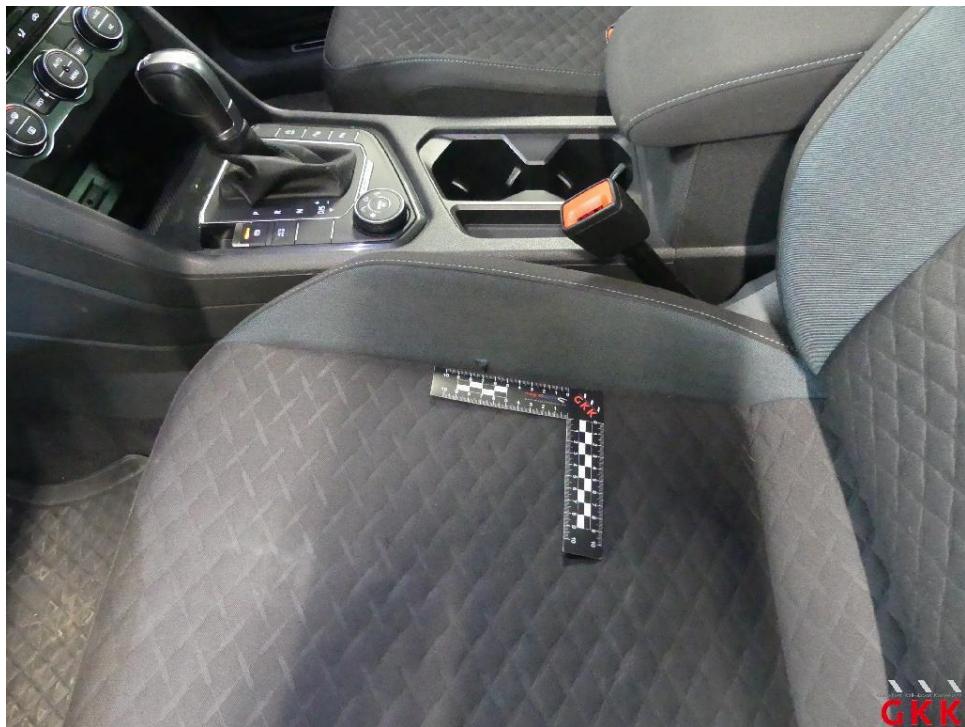
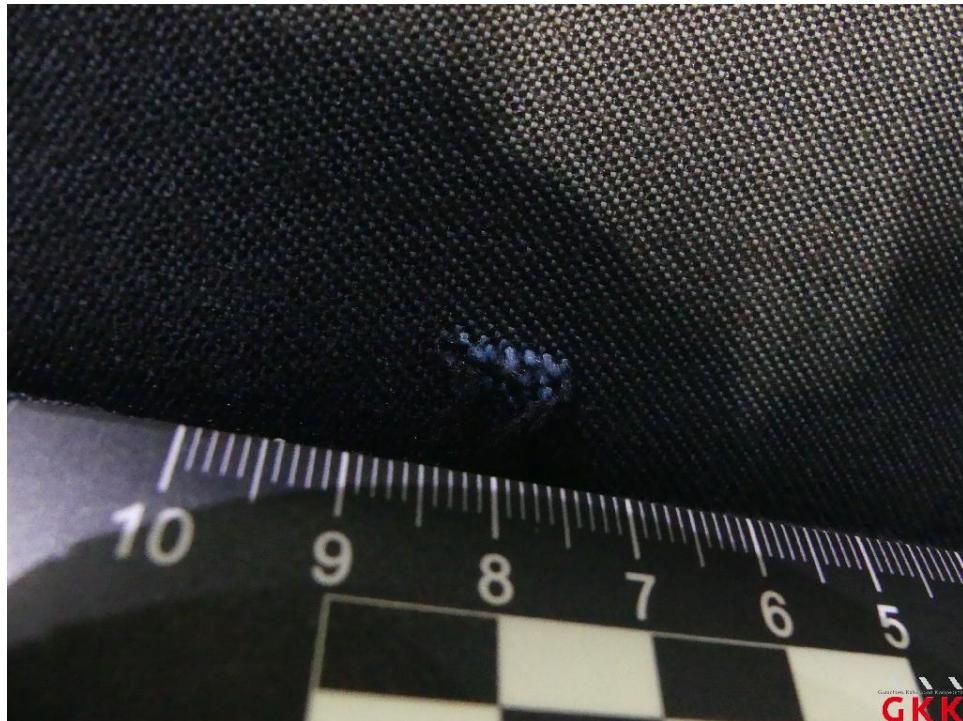
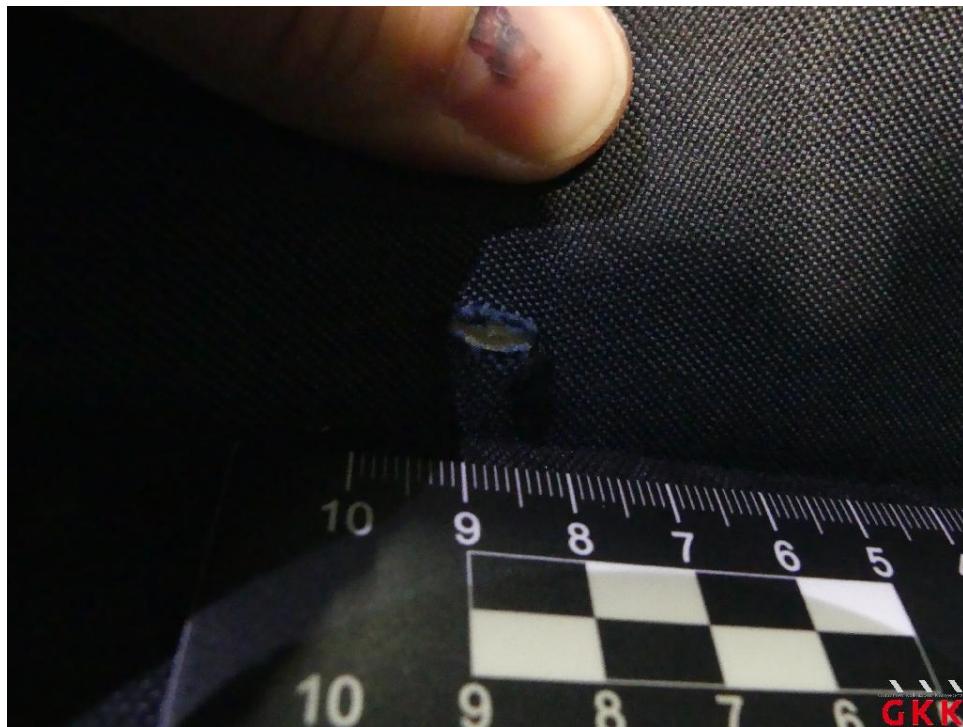
Bild 30 Sitz vorne links, Bezug Sitzkissen -Stoff-, gerissen, Smartrepair

Bild 31 Sitz vorne links, Bezug Sitzkissen -Stoff-, gerissen, Smartrepair

Bild 32 Sitz vorne links, Bezug Sitzkissen -Stoff-, gerissen, Smartrepair

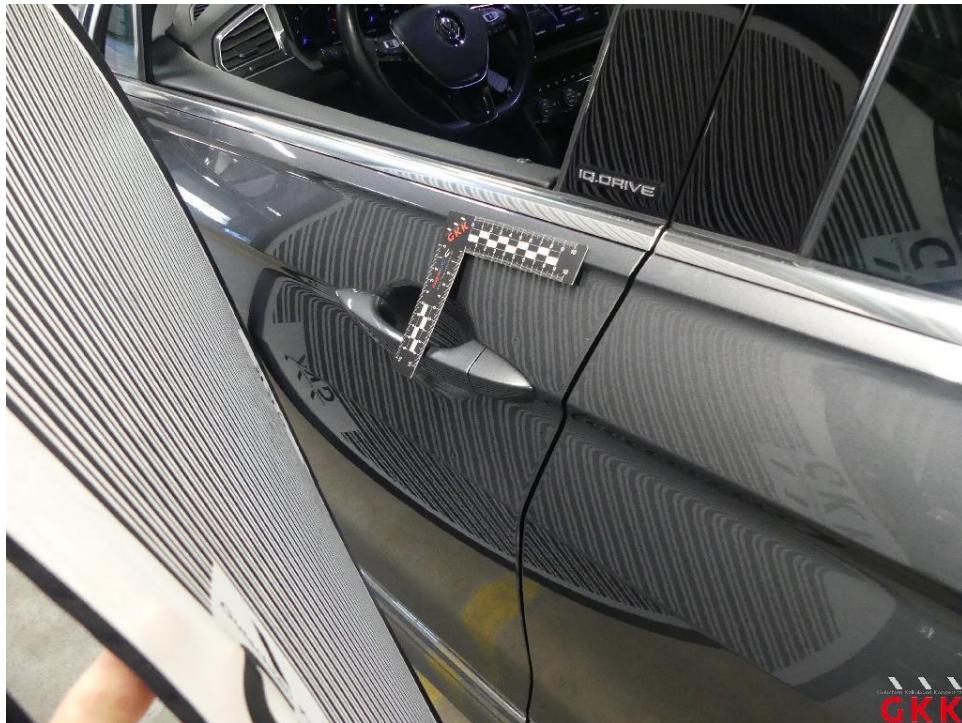
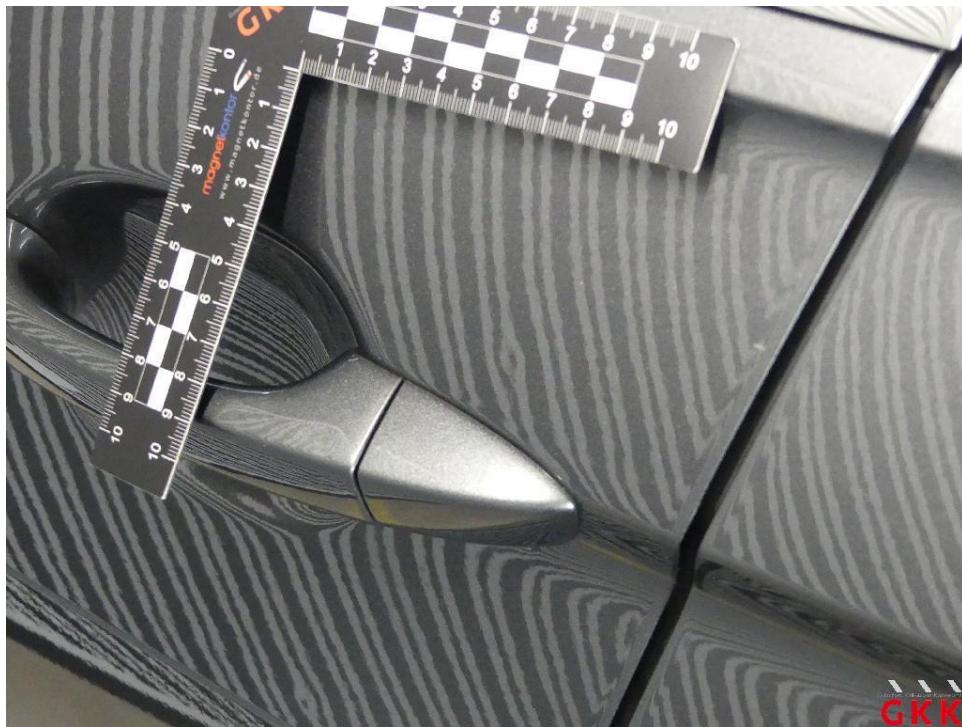
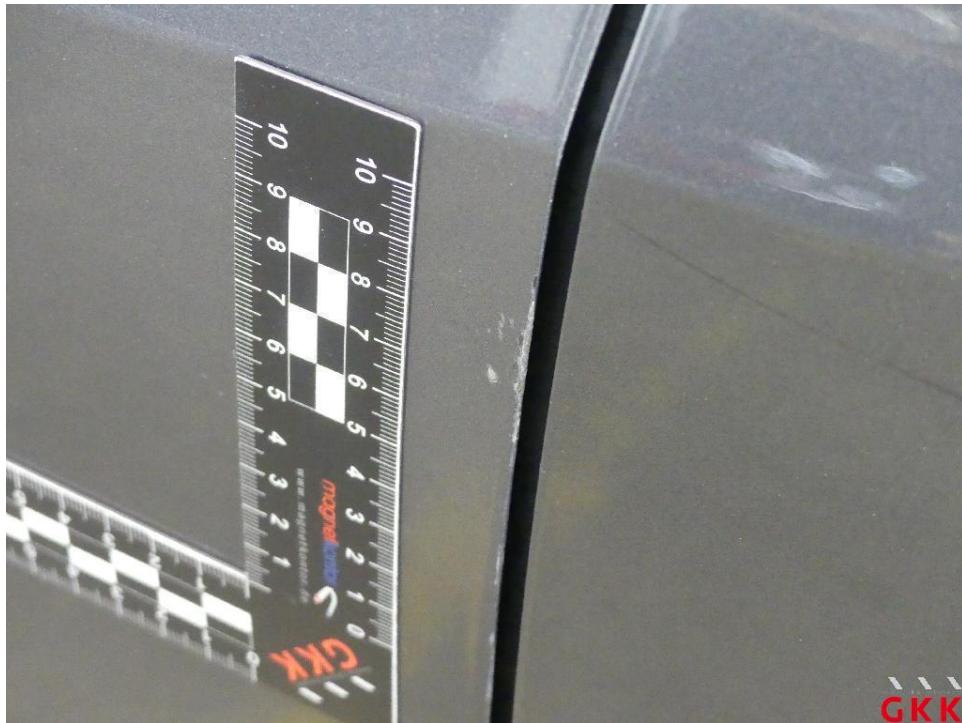
Bild 33 Tür vorne links, beschädigt, instand setzen - lackieren

Bild 34 Tür vorne links, beschädigt, instand setzen - lackieren

Bild 35 Tür vorne links, beschädigt, instand setzen - lackieren

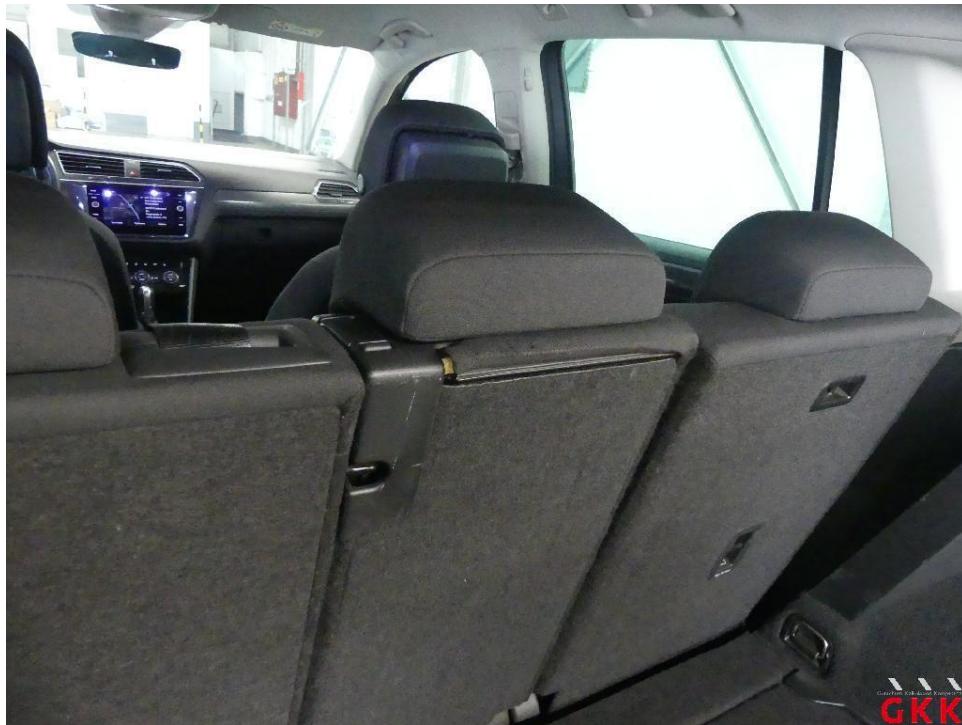
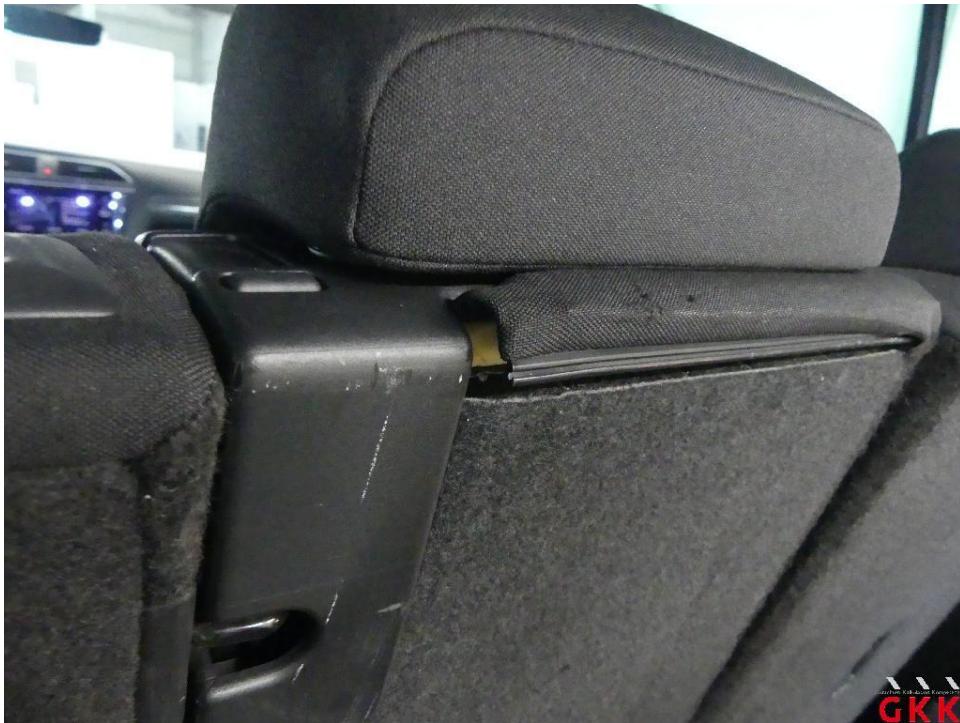
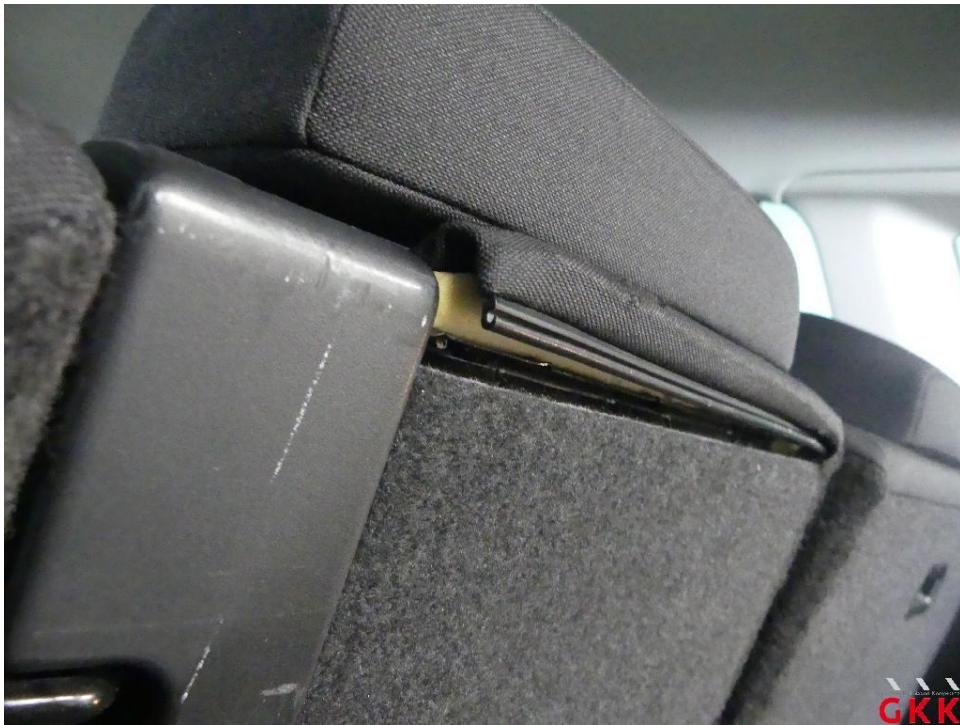
Bild 36 Sitz hinten mitte, Bezug Rückenlehne -Stoff-, lose, instand setzen

Bild 37 Sitz hinten mitte, Bezug Rückenlehne -Stoff-, lose, instand setzen

Bild 38 Sitz hinten mitte, Bezug Rückenlehne -Stoff-, lose, instand setzen
