VW Tiguan

TIGUAN ALLSPACE

FIN	WVGZZZ5NZLM183087
Kilometerstand	177.422 km
Erstzulassungsdatum	08.12.2020

Begutachtungsdatum	01.08.2025 08:31:37	Inspektionsort	CAT GmbH & Co. KG Bremen
--------------------	---------------------	----------------	--------------------------

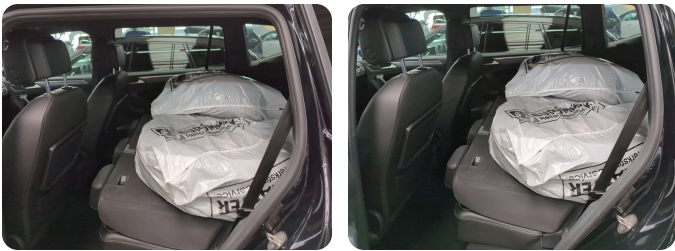
1 | Innenraum

Typ	Deformiert
Schweregrad	Unbekannt
Reparaturmethode	Keine Reparatur
Ursache	Bei Inspektion festgestellt

Kommentare: Folgeschäden durch Reifenlagerung auf Rücksitzbank möglich

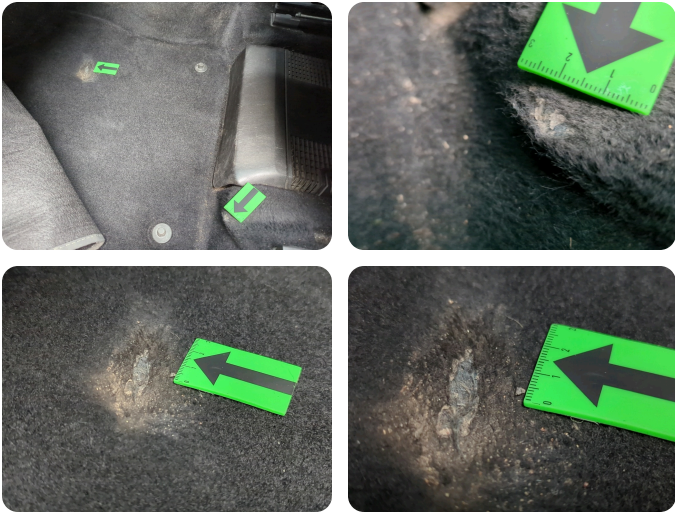
2 | Bodenteppich

Typ	Riss
Schweregrad	Ersetzen
Reparaturmethode	Ersetzen
Ursache	Bei Inspektion festgestellt
