TESTPROTOKOLL - Personbil

EDK06H

Volkswagen Tiguan 2.0 TDI DPF SCR 4Motion DSG  
Sequential 190hp 2020 VIT

VIN: WVZZZ5NZLW826161

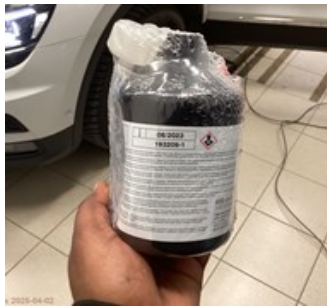
**6.8.3 - Punkteringsvätska**  
Utgångsdatum

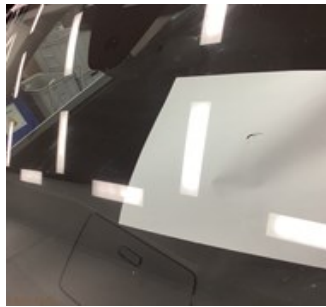
| Skick | Anmärkningar | Beräknad rep. kostnad (Inkl. moms) |
|---|---|---|
| Service | Stenskott vid synfältet | |

**7.1 - Vindruta**  
Stenskott vid synfältet

| Skick | Anmärkningar | Beräknad rep. kostnad (Inkl. moms) |
|---|---|---|
| Elektrisk/hybrid | 7.1.1 Vindruta - glasanmälan självrisk | 1500 kr |

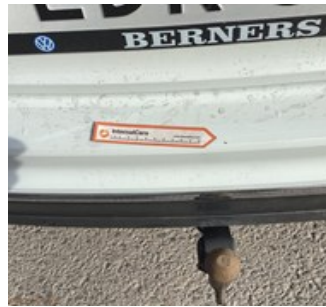
**7.4.2 - Stötfångare bak**  
Repor/ spotrepair

| Skick | Anmärkningar | Beräknad rep. kostnad (Inkl. moms) |
|---|---|---|
| Chassi | 7.4.2 Stötfångare bak | 2500 kr |

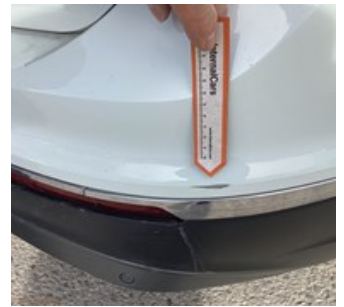
**7.4.2 - Stötfångare bak**  
Repor/ spotrepair

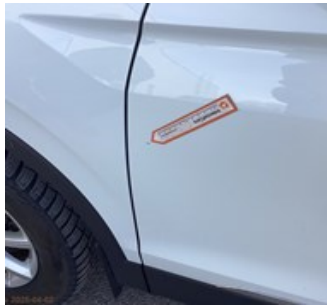
**7.4.3 - Framdörr höger**  
Stenskott och gallblåsor

| Skick | Anmärkningar | Beräknad rep. kostnad (Inkl. moms) |
|---|---|---|
| Kommunikation | 7.4.3 Framdörr höger | 5800 kr |

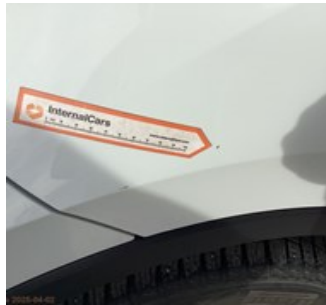
**7.4.5 - Bakdörr höger**  
Spotrepair

| Skick | Anmärkningar | Beräknad rep. kostnad (Inkl. moms) |
|---|---|---|
| Lås/Fjärr | 7.4.5 Bakdörr höger | 1000 kr |

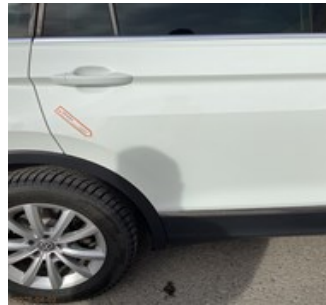
**7.4.5 - Bakdörr höger**  
Spotrepair

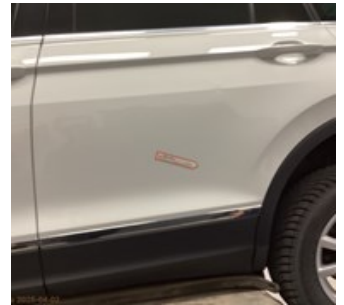
**7.4.6 - Bakdörr vänster**  
Buckla/ rikt spotrepair

| Skick | Anmärkningar | Beräknad rep. kostnad (Inkl. moms) |
|---|---|---|
| Styrsystem | 7.4.6 Bakdörr vänster | 1500 kr |

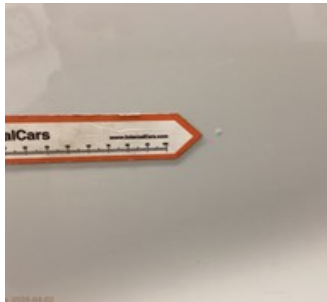
**7.4.6 - Bakdörr vänster**  
Buckla/ rikt spotrepair

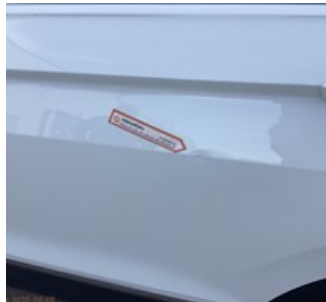
**7.4.6 - Bakdörr vänster**  
Buckla/ rikt spotrepair

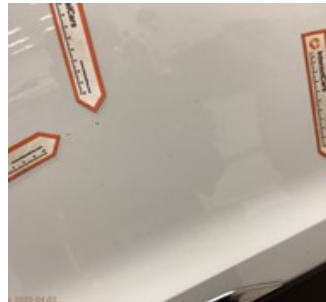
**7.4.7 - Framskärm höger**  
Spotrepair

| Skick | Anmärkningar | Beräknad rep. kostnad (Inkl. moms) |
|---|---|---|
| Karosseri | 7.4.7 Framskärm höger | 1500 kr |

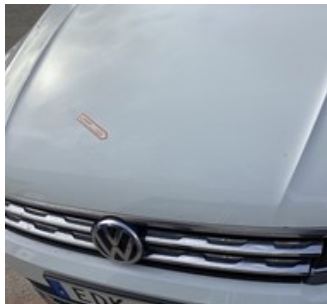
**7.4.13 - Motorhuv**  
Omlack/ stenskott

| Skick | Anmärkningar | Beräknad rep. kostnad (Inkl. moms) |
|---|---|---|
| Interiör | 7.4.13 Motorhuv | 5100 kr |

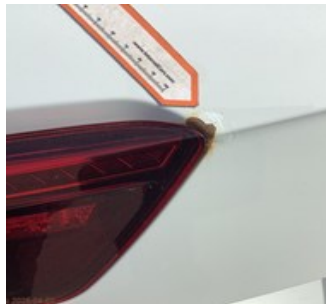
**7.4.14 - Baklucka**  
Rost angrep enligt bild/ lackering

| Skick | Anmärkningar | Beräknad rep. kostnad (Inkl. moms) |
|---|---|---|
| Leasing | 7.4.14 Baklucka | 5000 kr |

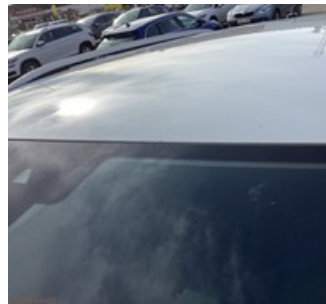
**7.4.15 - Tak**  
Stenskott spotrepair

| Skick | Anmärkningar | Beräknad rep. kostnad (Inkl. moms) |
|---|---|---|
| | 7.4.15 Tak | 1000 kr |
