Zustandsbericht / Minderwertgutachten

Auftraggeber ALD AutoLeasing D GmbH Flotte, Nedderfeld 95, 22529 Hamburg
Besichtigung 23.04.2025

Erstzulassung	10.03.2021	Fahrzeugart	Personenkraftwagen
Hersteller	Volkswagen	Typ / Verkaufsbez.	Tiguan (AX1)(07.2020->2024) / Tiguan 2.0 TDI Life 4Motion (EURO 6d)
Aufbauart	Geländewagen	Türen	5
Fahrzeug-Ident.-Nr.	WVGZZ5NZMW052498	HSN / TSN	0603 / BZH
DAT Europa-Code®	019051540120001	DAT Marktindex	DE001 6140
Km-Stand abgelesen	168632	Nächste HU §29 StVZO	03 / 2026
Energiequelle / Kraftstoff	Diesel	Zylinderanzahl	/
Leistung (kW)	110	Hubraum (ccm)	1968
Getriebe	Automatik /	Felgen	Leichtmetall
Farbe / Farbe	Deep Black Perleffekt / Metallic / 2T, LC9X / Schwarz	Es wird unterstellt, dass die Gesamtaufleistung dem abgelesenen Km-Stand entspricht.

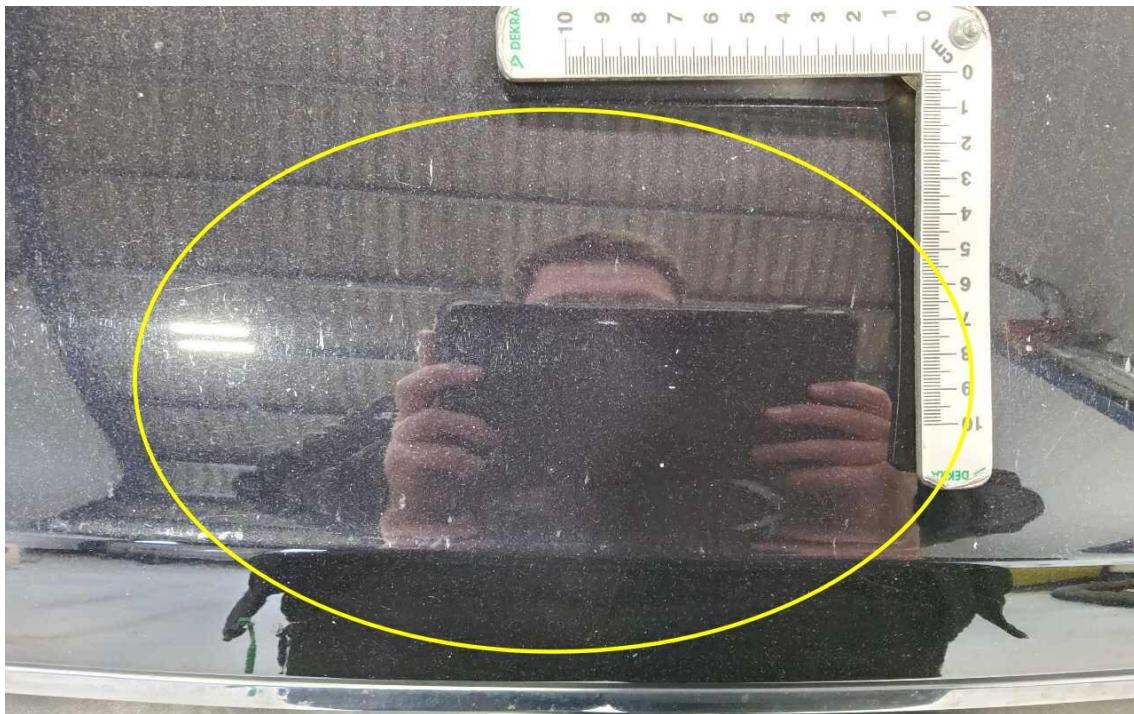
Bild 7 : Motorhaube, Steinschlag, lackieren

1. Stoßfänger vorne, viele Steinschläge, lackieren
2. Motorhaube Lackierung, viele Steinschläge, lackieren

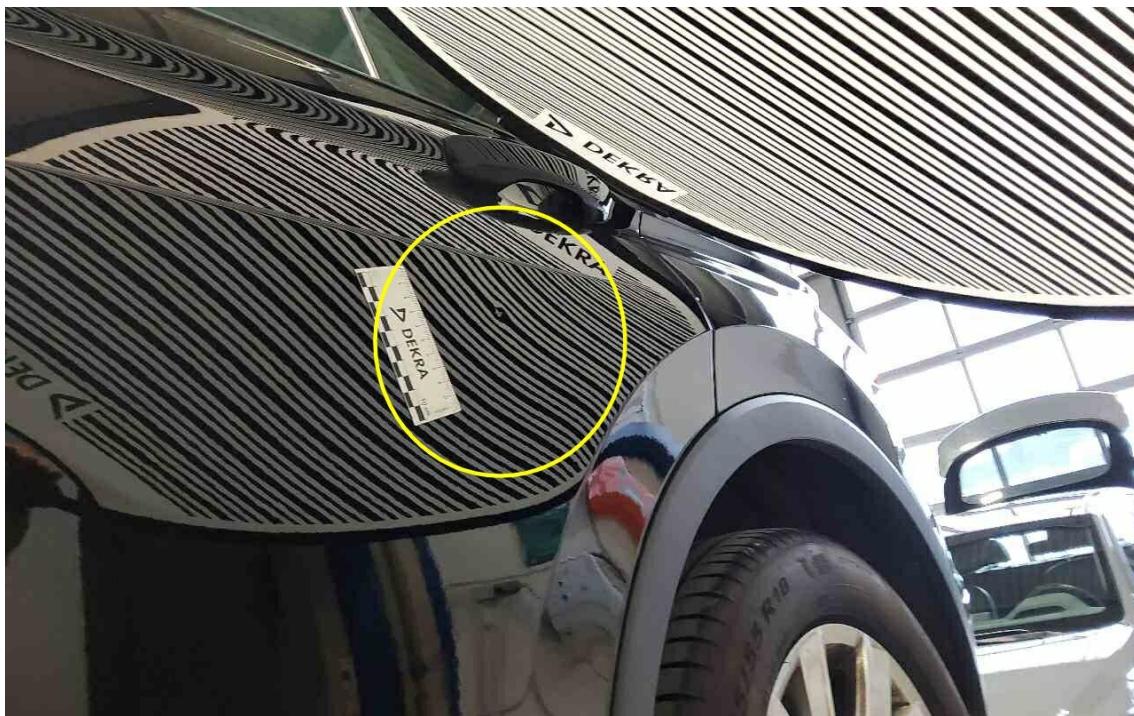
Tür hinten links, eingedellt, (Bild 8)
Tür vorne rechts, eingedellt, (Bild 9)

Bild 8 : Tür hinten links, eingedellt

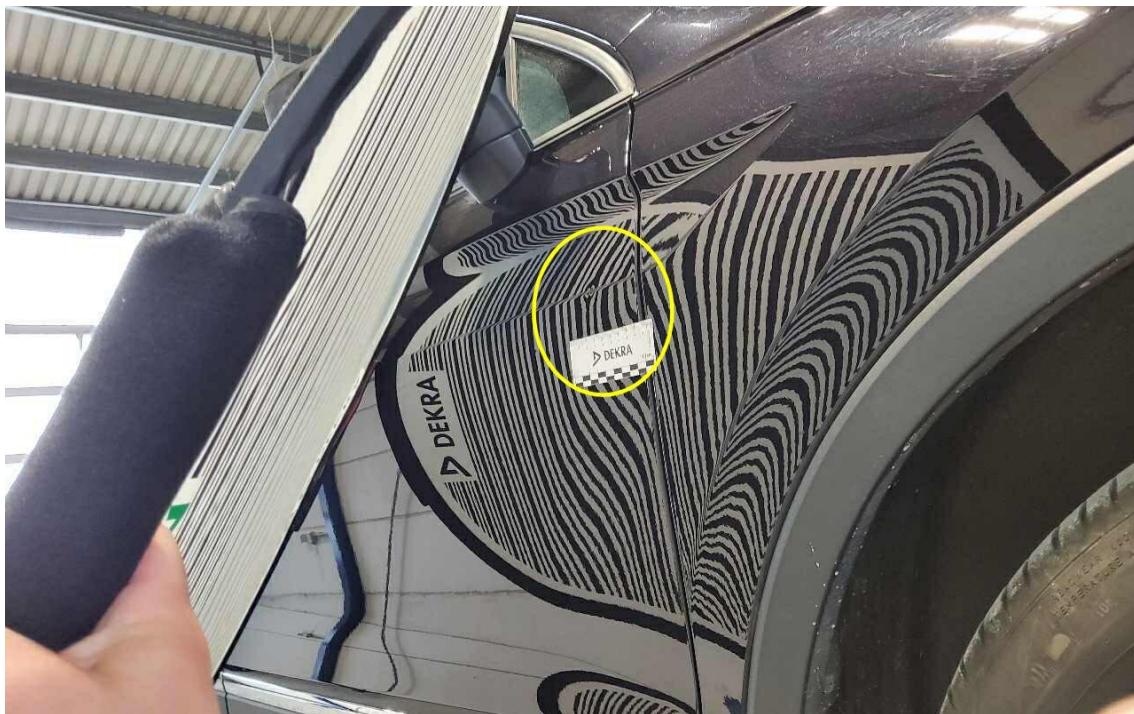
Bild 9 : Tür vorne rechts, eingedellt

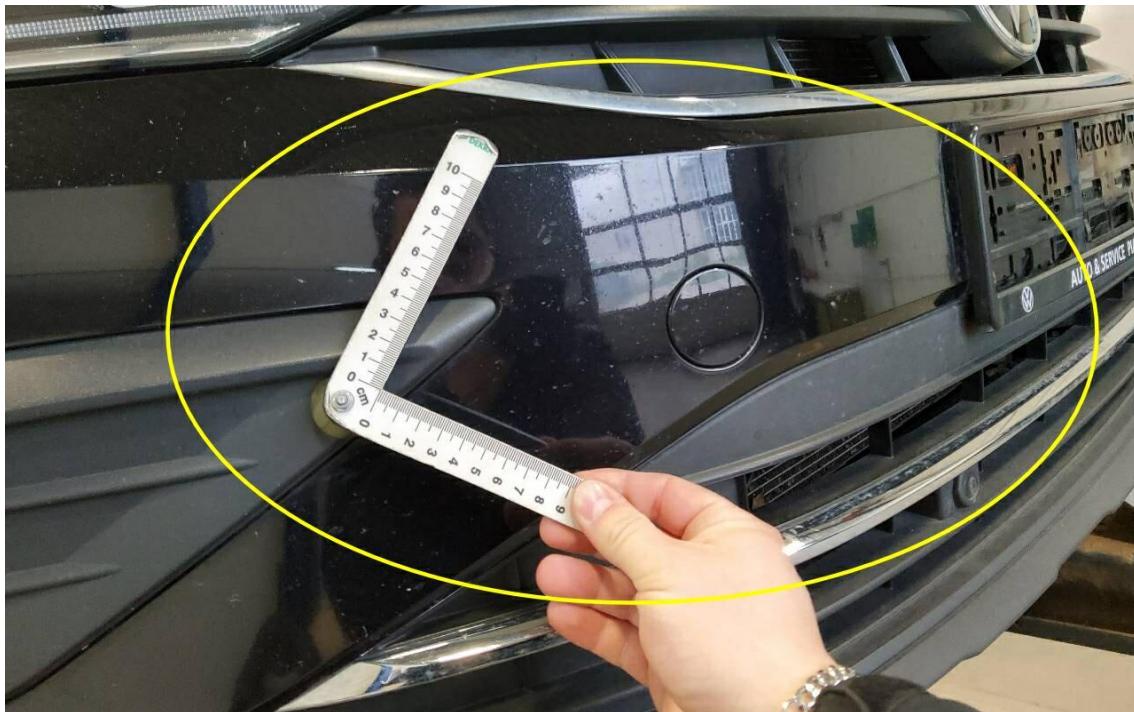
Bild 10 : Stoßfänger vorne, Steinschlag, lackieren
