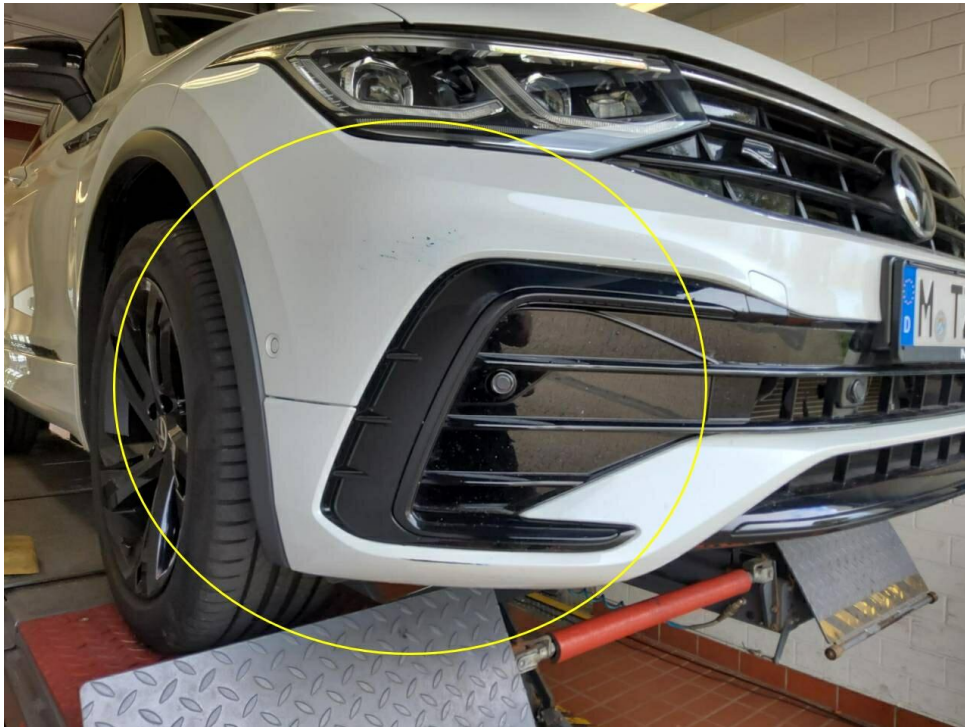
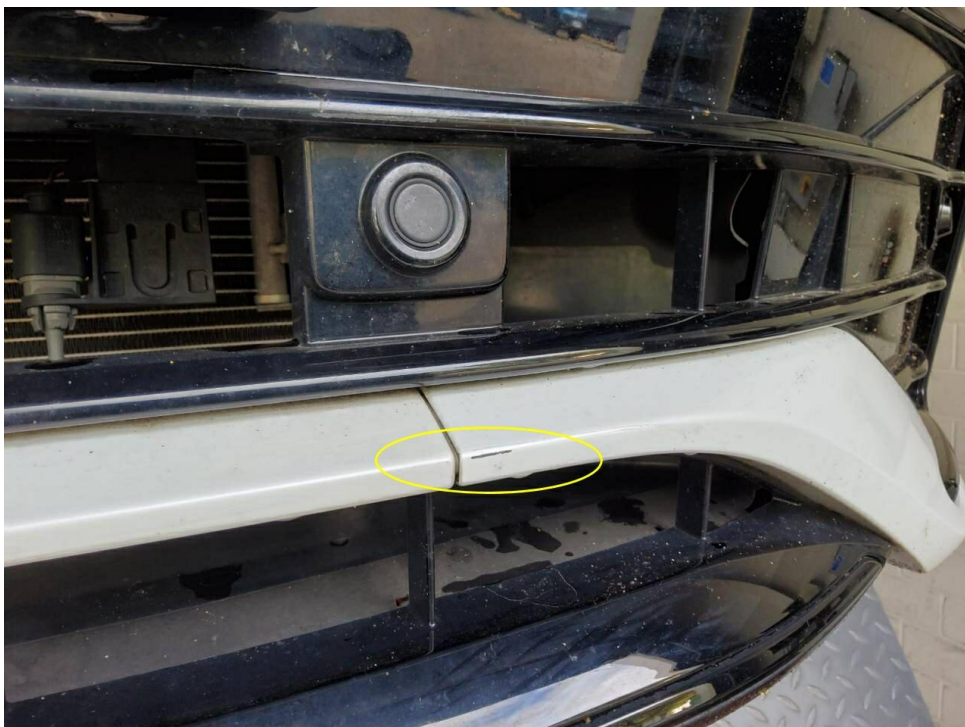
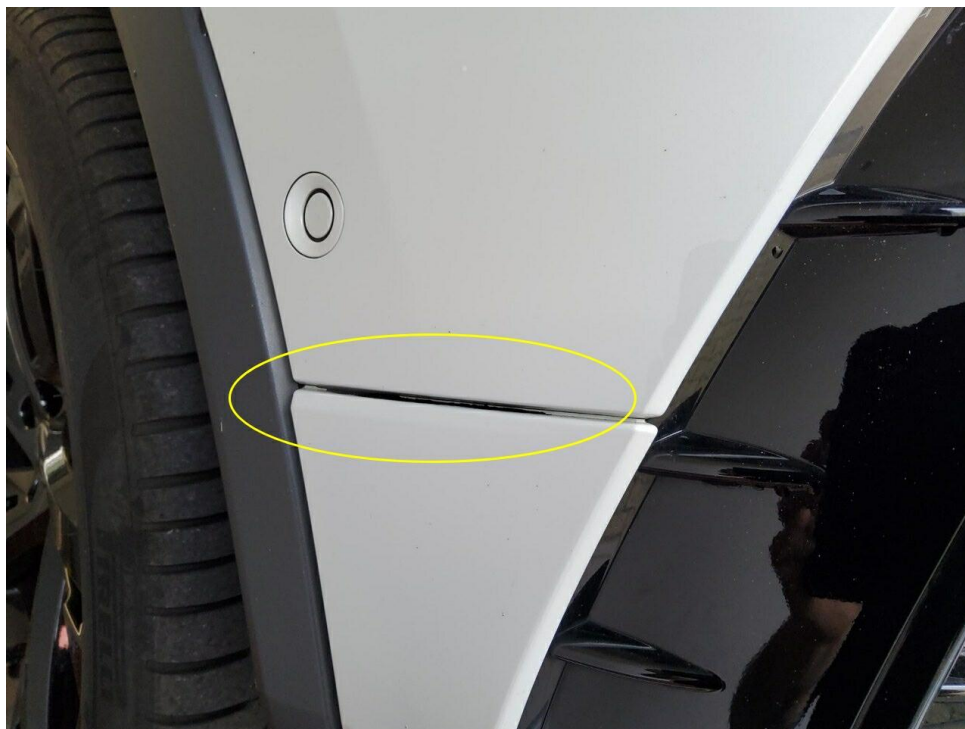
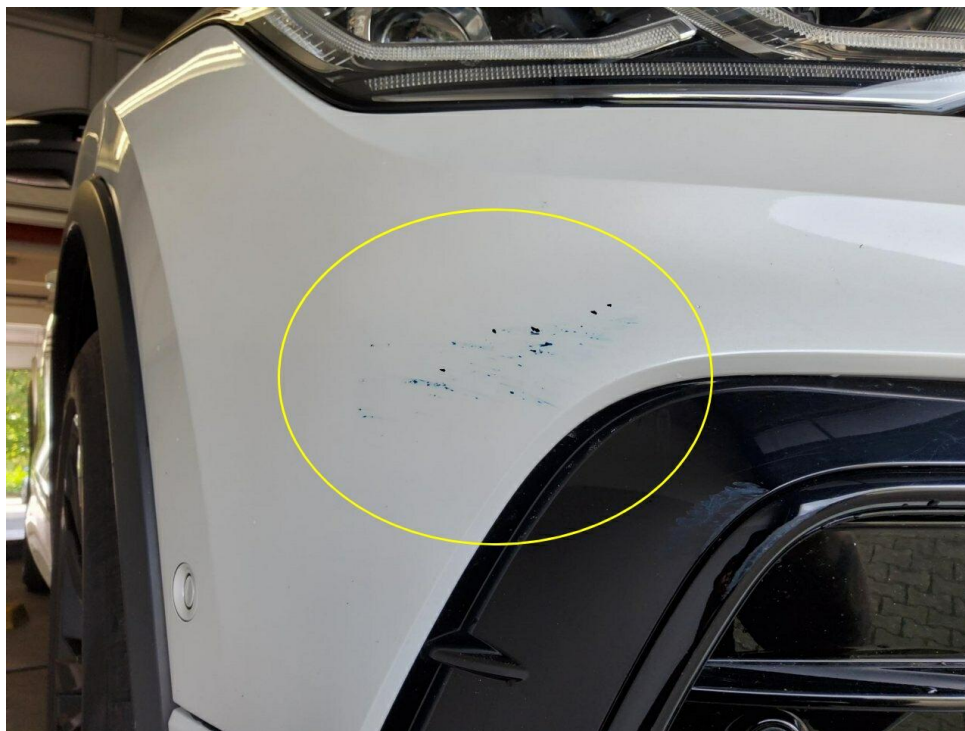
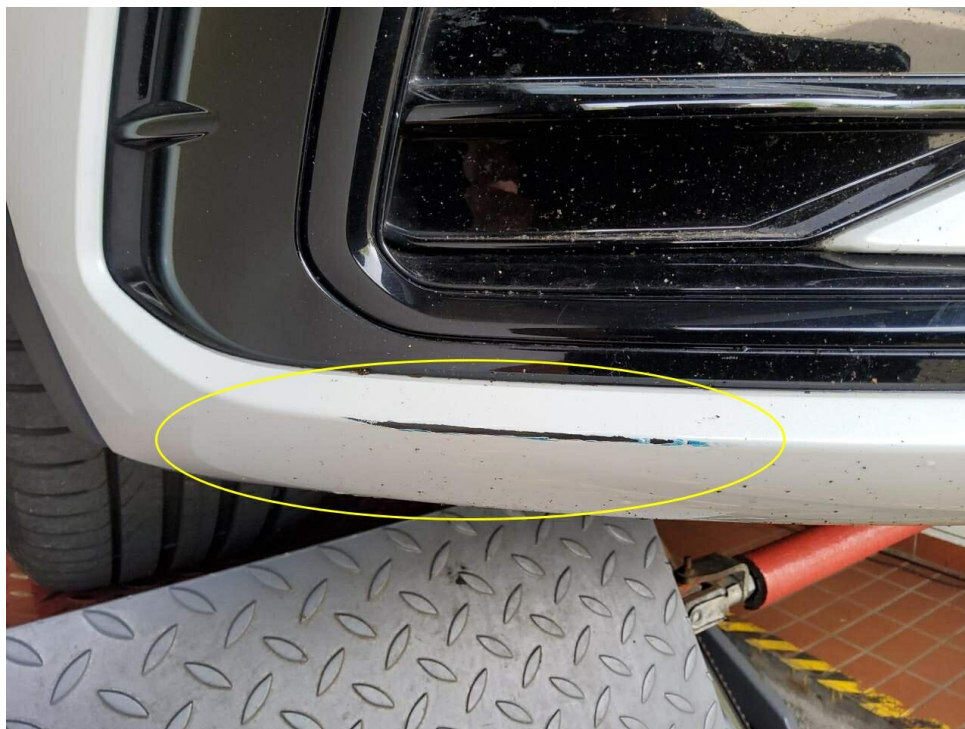
Bild 13 : Stoßfänger vorne Lackierung, zerkratzt, lackieren mit Lackaufbau

Bild 14 : Stoßfänger vorne Lackierung, zerkratzt, lackieren mit Lackaufbau

Bild 15 : Stoßfänger vorne Lackierung, zerkratzt, lackieren mit Lackaufbau

Bild 16 : Stoßfänger vorne Lackierung, zerkratzt, lackieren mit Lackaufbau

Bild 17 : Stoßfänger vorne Lackierung, zerkratzt, lackieren mit Lackaufbau

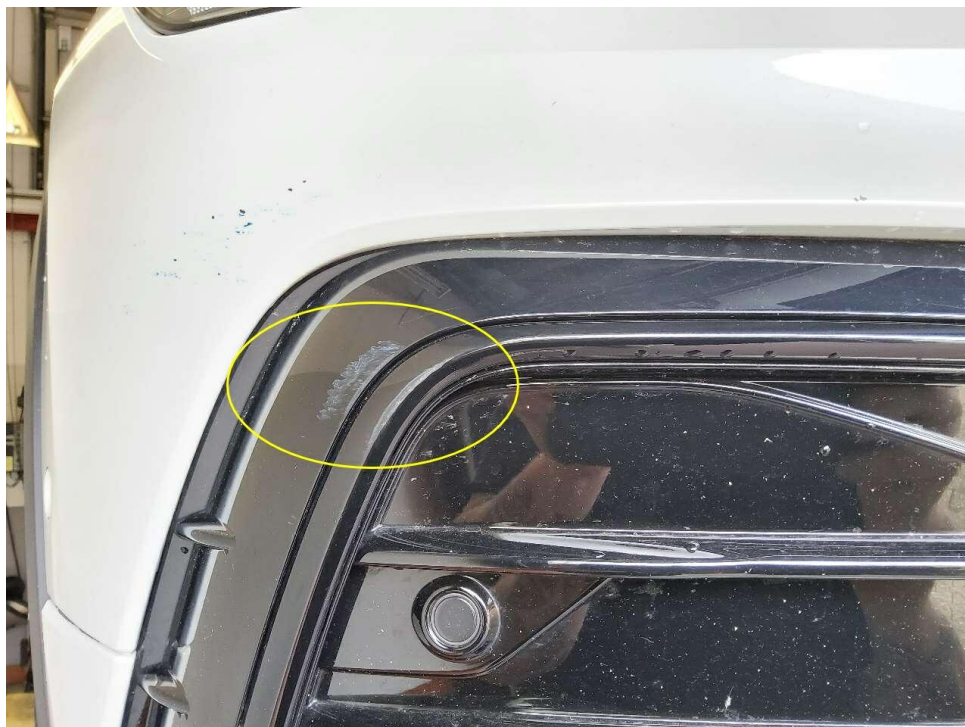
Bild 18 : Stoßfängerblende vorne rechts zerkratzt

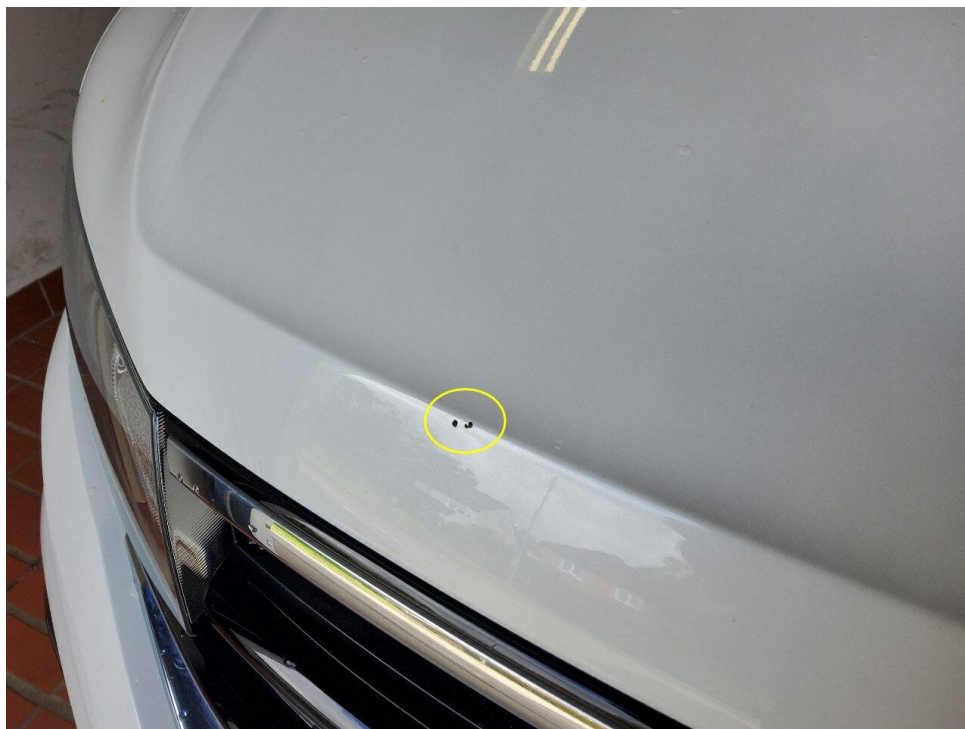
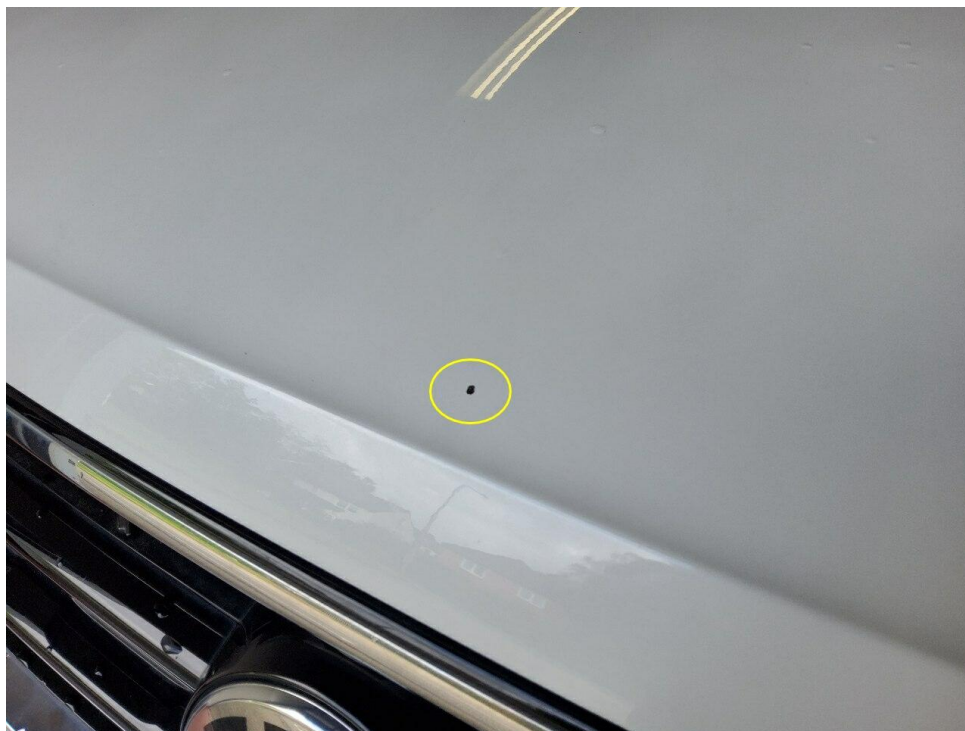
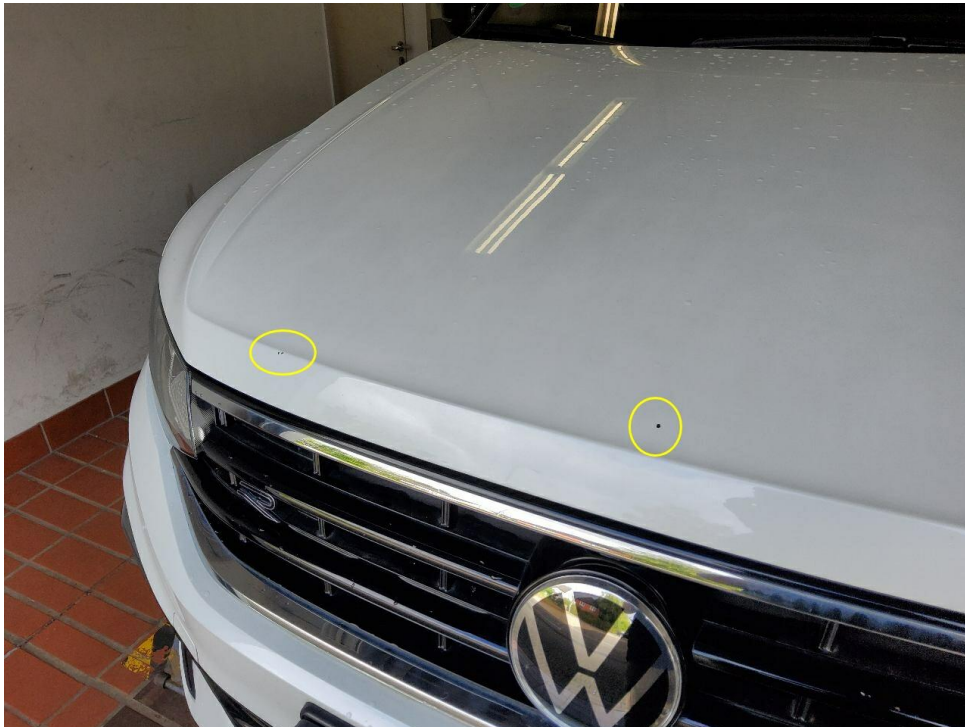
Bild 19 : Motorhaube Lackierung, viele Steinschläge, lackieren mit Lackaufbau

Bild 20 : Motorhaube Lackierung, viele Steinschläge, lackieren mit Lackaufbau

Bild 21 : Motorhaube Lackierung, viele Steinschläge, lackieren mit Lackaufbau

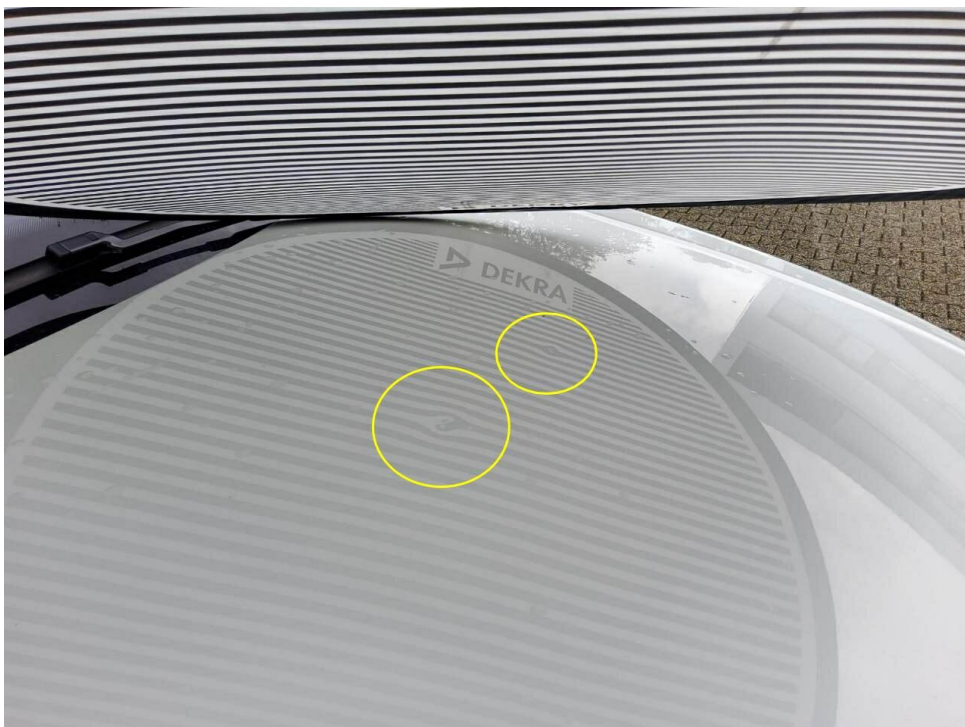
Bild 22 : Motorhaube, mehrfach eingedellt, drücken

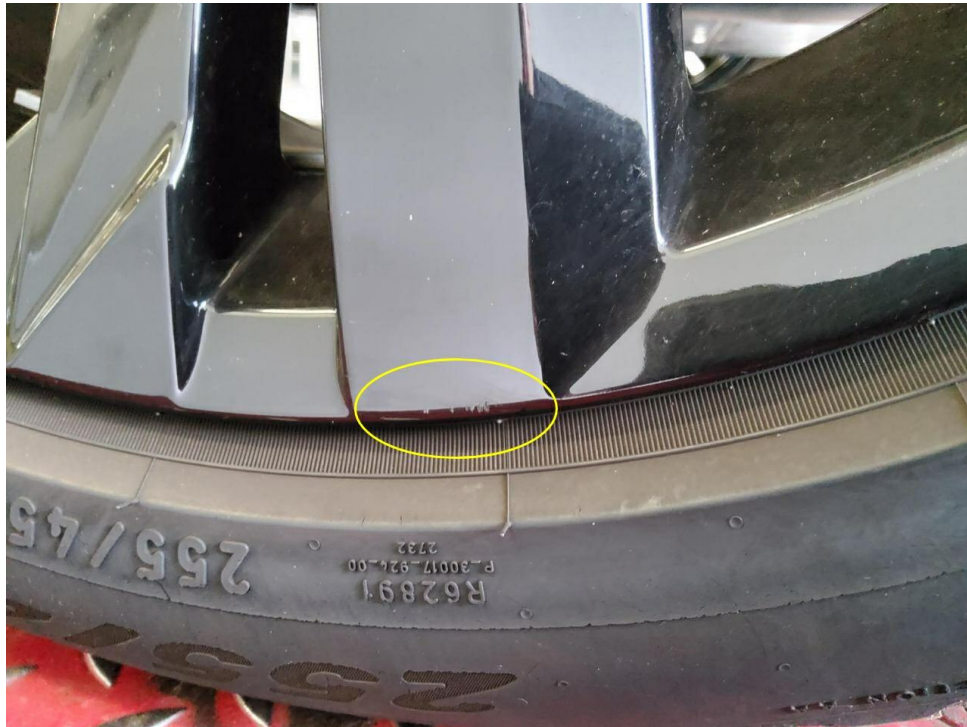
Bild 23 : Felge vorne rechts Lackierung, zerkratzt, Gebrauchsspur

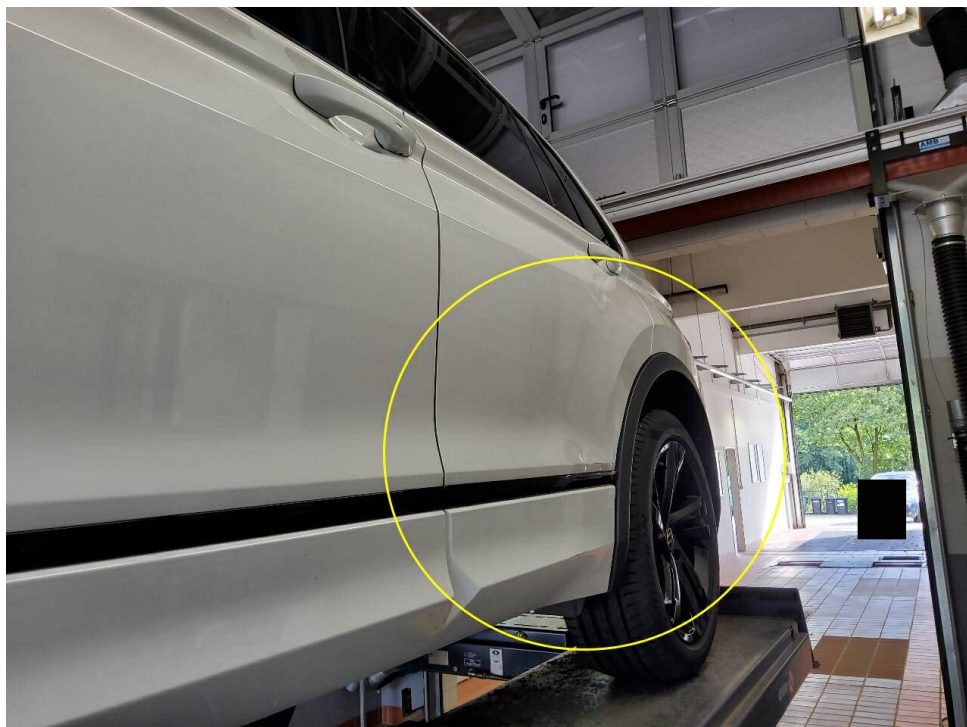
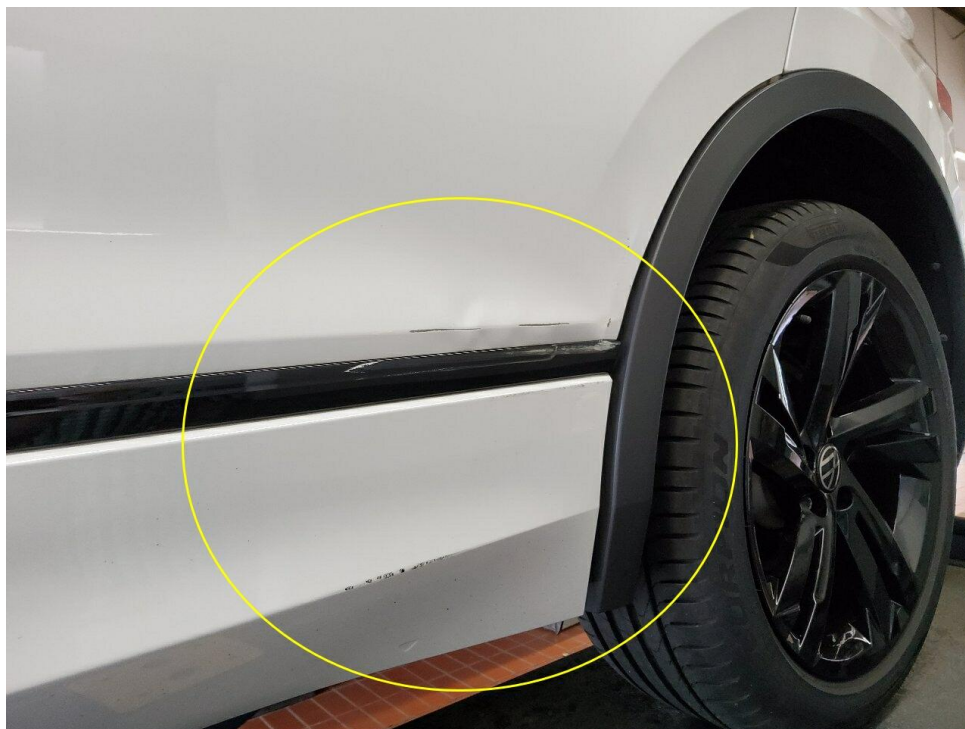
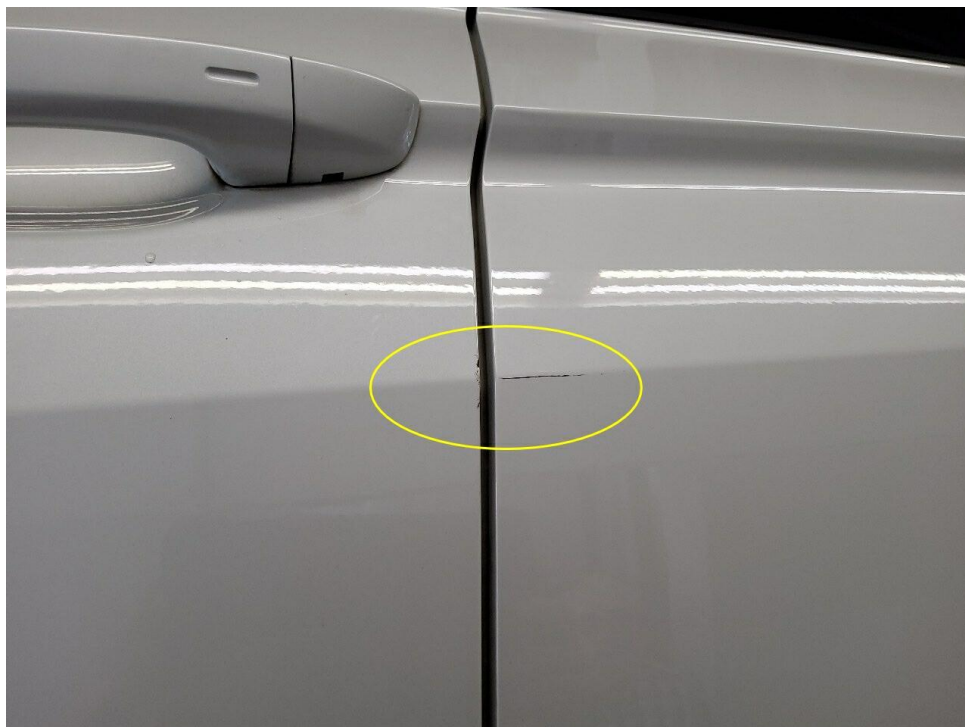
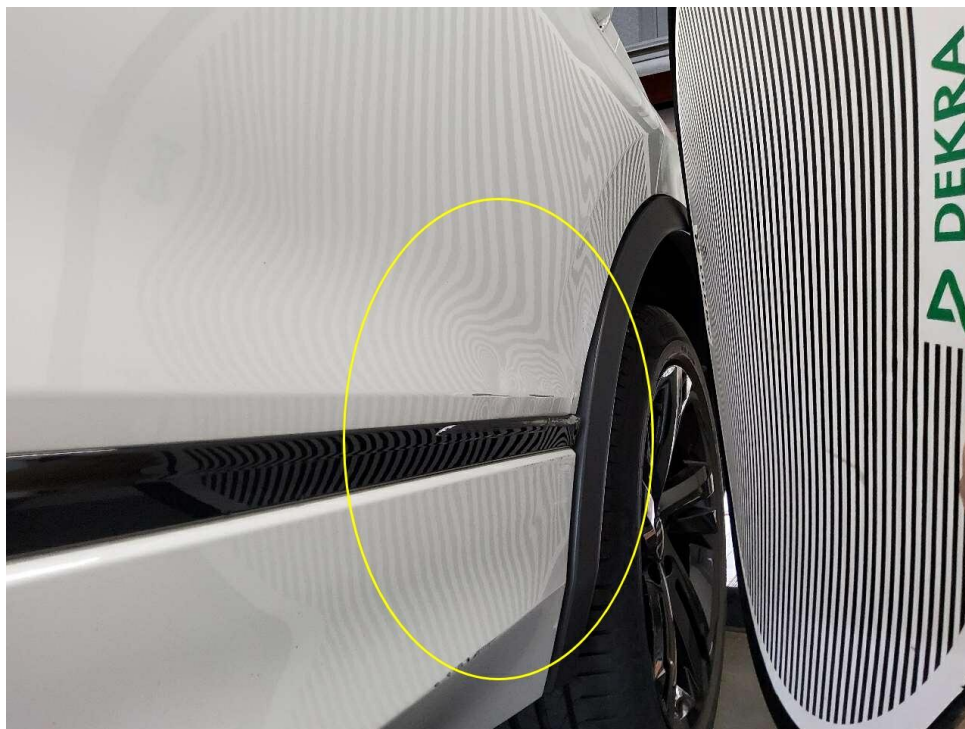
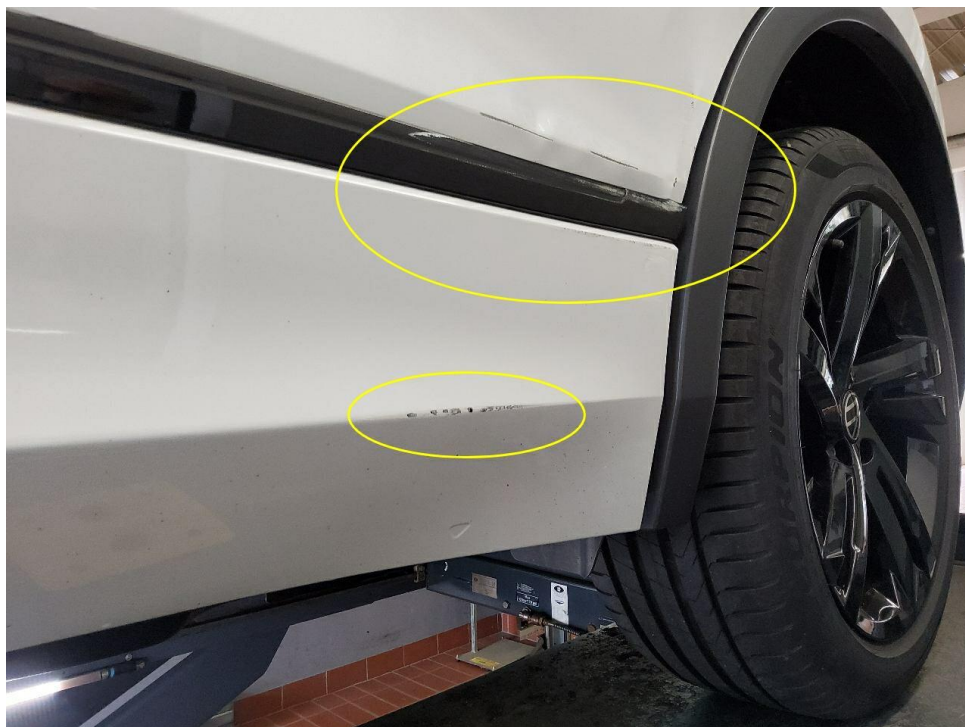
Bild 24 : Vorhandener Seitenschaden hinten links

Bild 25 : Vorhandener Seitenschaden hinten links

Bild 26 : Vorhandener Seitenschaden hinten links

Bild 27 : Vorhandener Seitenschaden hinten links

Bild 28 : Vorhandener Seitenschaden hinten links

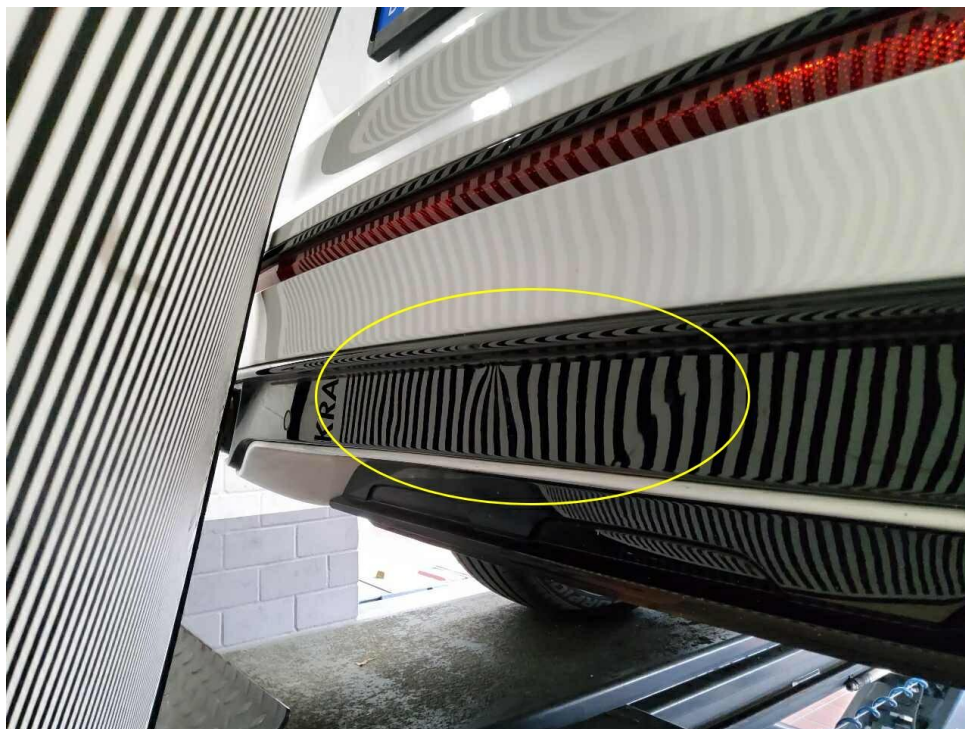
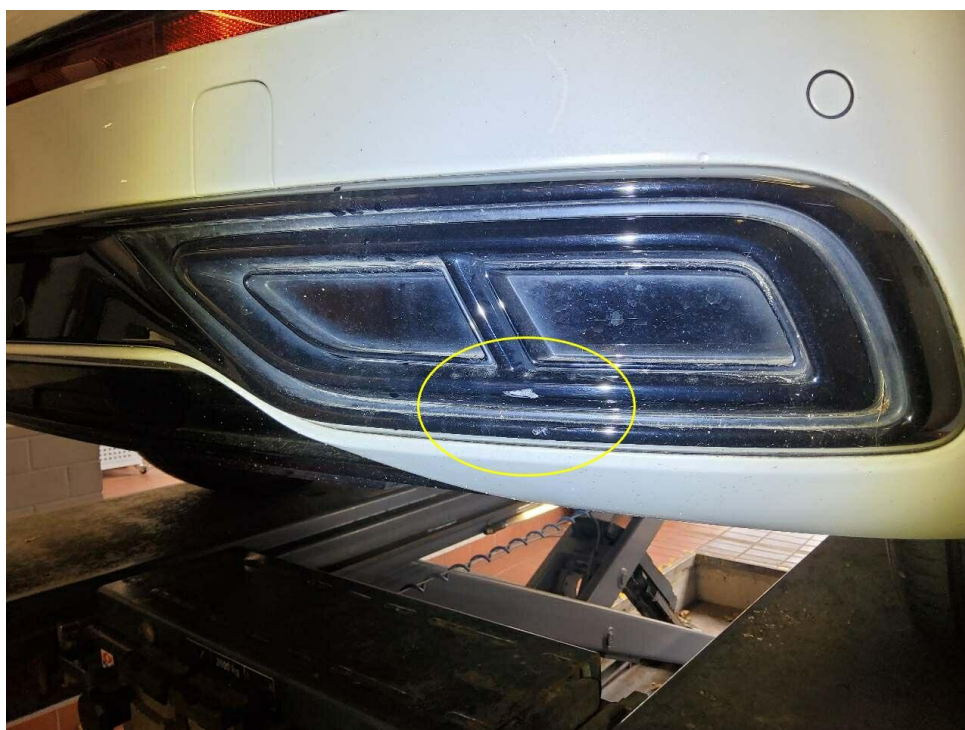
Bild 29 : Diffusor deformiert

Bild 30 : Diffusor deformiert
