Protokoll Nr.: 8UZ2660 / 01

**Inventarnummer 8UZ2660**

Typ/Modell	T-Roc Life 1.0 TSI		
Erstzulassung	06.10.2023	Besichtigungszustand	i.O.
Außenfarbe	Pyritsilber Metallic	Herkunft	
Kennzeichen		Inventarnummer	8UZ2660
km-Stand (gelesen)	4462	km-Stand gesamt	4462
HSN/TSN	/	Motorart	Otto
Anzahl Türen	4	Leistung	81
Typ	D113CX	Nächste HU	10/26
Tauschaggregate

## Fahrzeugzustandsbericht Optische Mängel

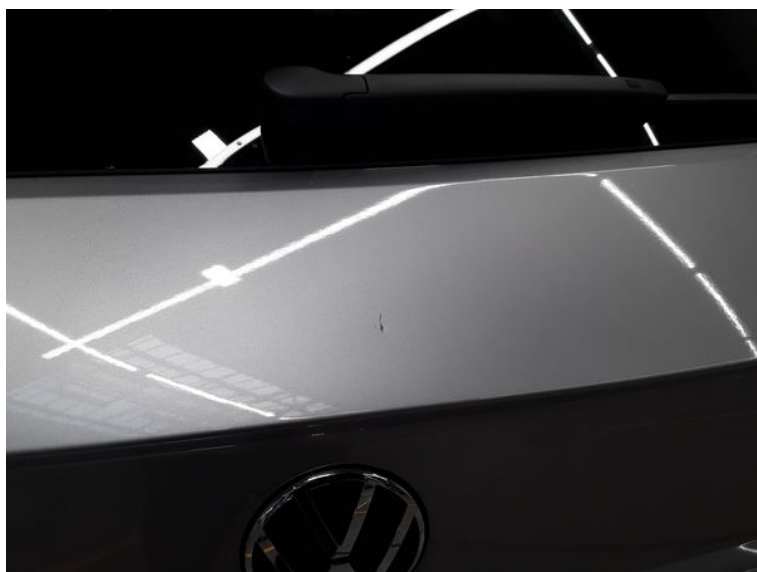
Bauteil	Beschreibung - Maßnahme	ZE
Geruch im Innenraum		--
Heckklappe	Dellen + Kratzer	13

Heckklappe - Übersicht - Dellen + Kratzer

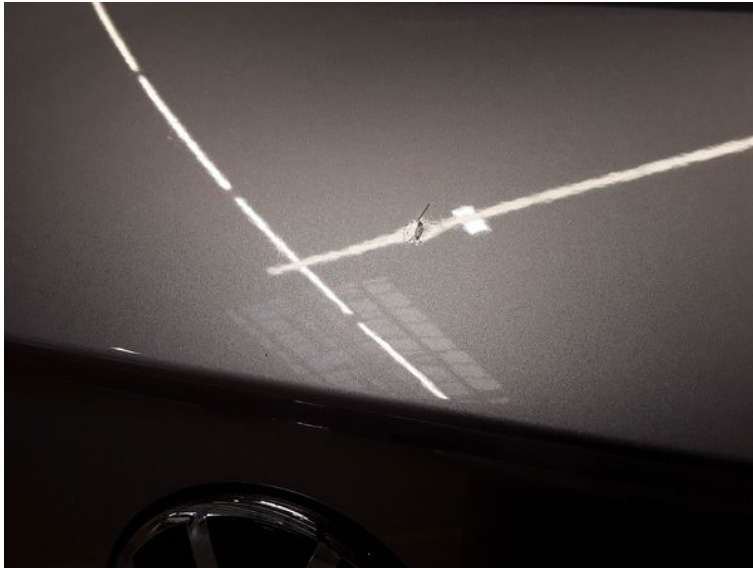
Heckklappe - Dellen + Kratzer

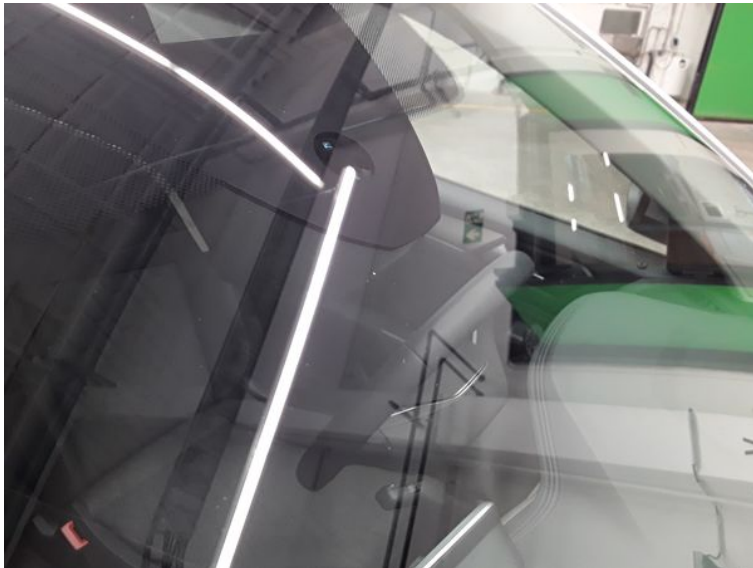
Bauteil	Beschreibung - Maßnahme	ZE
Frontscheibe	Gebrauchsspur	--

Frontscheibe - Gebrauchsspur

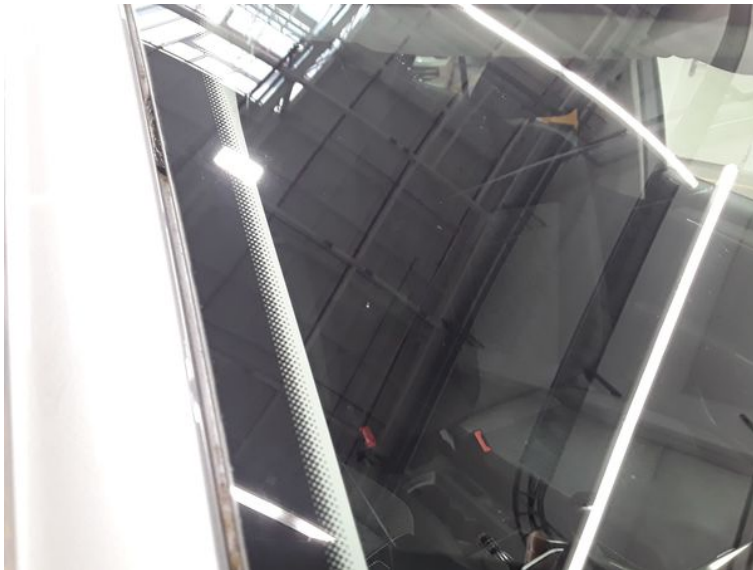
Frontscheibe - Gebrauchsspur

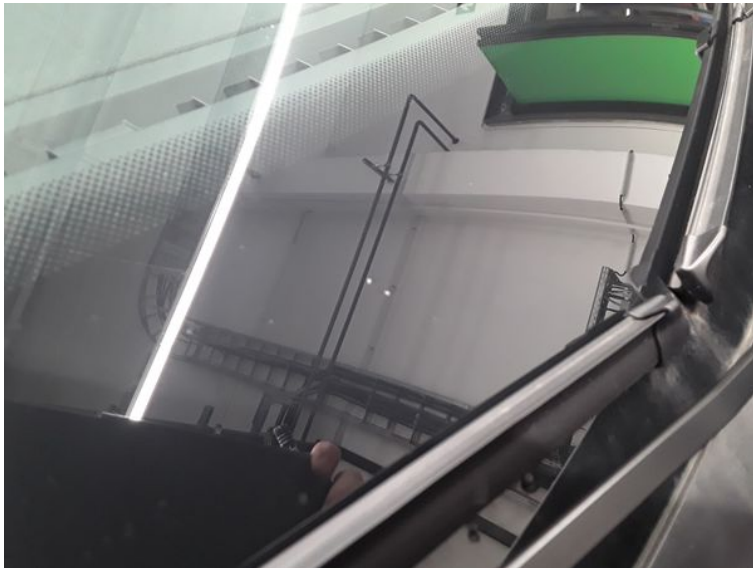
Frontscheibe - Gebrauchsspur
