TESTPROTOKOLL - Personbil

KRG99E Volkswagen ID.4 PRO PERFORMANCE

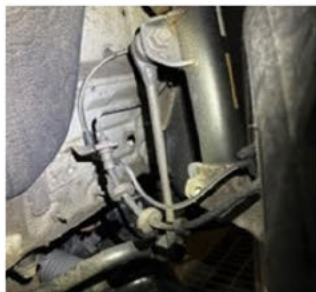
**2B.1 - Stabiliseringsstag VF**  
Byte av stabilisatorstag, missljud

| 2B.1 Stabiliseringsstag VF | | 1250 kr |
| Byte av stabilisatorstag, missljud | | (1 000 kr exkl moms) |

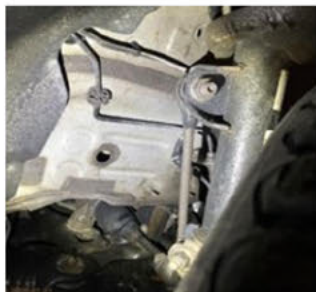
**2B.2 - Stabiliseringsstag HF**  
Byte av stabilisatorstag, missljud

| 2B.2 Stabiliseringsstag HF | | 1250 kr |
| Byte av stabilisatorstag, missljud | | (1 000 kr exkl moms) |

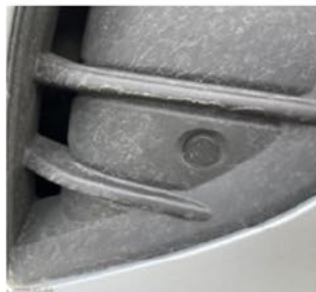
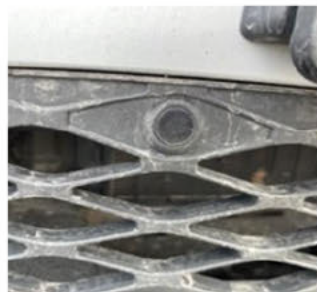
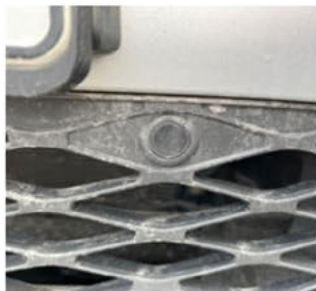
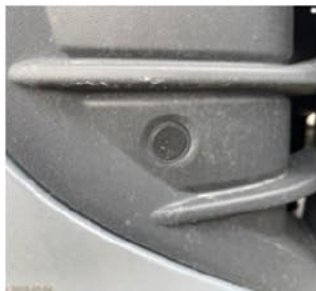
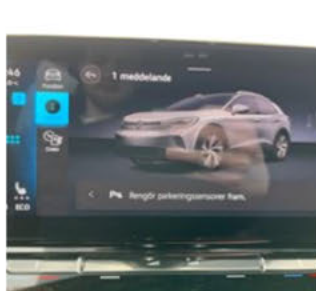
**3.7 - P-sensorer fram**  
"Rengör sensorerna", sensorer rena men varnar ändå, manöverbroms inaktiv :: Byte parkeringssensorer

| 3.7 P-sensorer fram | | 3363 kr |
| "Rengör sensorema", sensorer rena men varnar ändå, manöverbroms inaktiv :: Byte parkeringssensorer | | (2 590 kr exkl moms) |

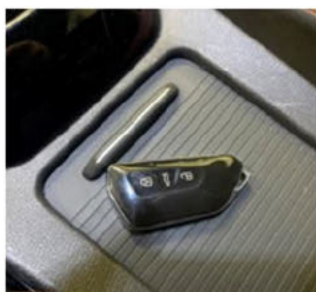
**3C.1 - Dörrlås och Nycklar**  
1 st :: Saknad nyckel inkl. kodning

| 3C.1 Dörrlås och Nycklar | | 2757 kr |
| 1 st :: Saknad nyckel inkl. kodning | | (2 205 kr exkl moms) |

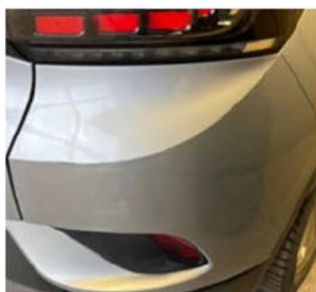
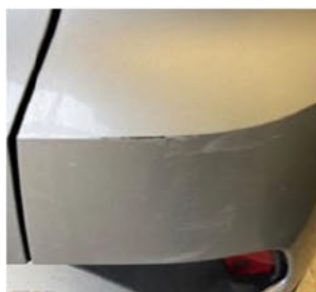
**7.4.2 - Stötfångare bak**  
Repa genom lack :: Lack - enbart omlackering (2+)

| 7.4.2 Stötfångare bak | | 3629 kr |
| Repa genom lack :: Lack - enbart omlackering (2+) | | (2 903 kr exkl moms) |

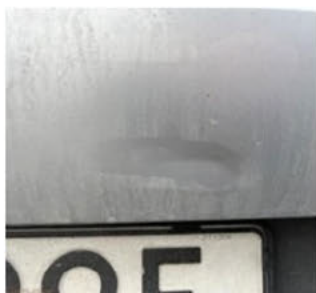
**7.4.14 - Baklucka**  
Buckla med lättare repa :: Spot repair 3000 kr

| 7.4.14 Baklucka | | 3000 kr |
| Buckla med lättare repa :: Spot repair 3000 kr | | (2 400 kr exkl moms) |

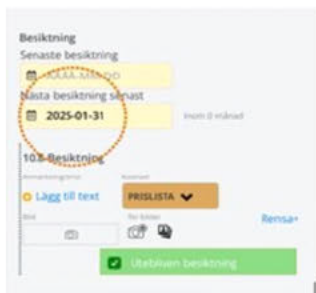
**10.8 - Besiktning**  
Körförbud träder i kraft idag, besiktning ej utförd :: Utebliven besiktning

| 10.8 Besiktning | | 600 kr |
| Körförbud träder i kraft idag, besiktning ej utförd :: Utebliven besiktning | | (480 kr exkl moms) |
