TESTPROTOKOLL - Personbil

AOB635 Volkswagen ID.4 PRO 150 KW Grå

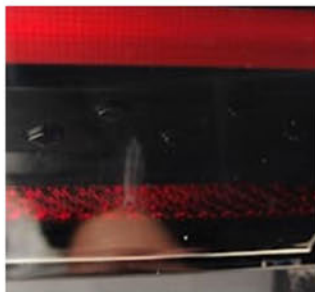
| 3B.2 Bakljus VB HB | 0 kr |
| Mindre repor :: Normalt slitage | |

**3B.2 - Bakljus VB HB**  
Mindre repor :: Normalt slitage

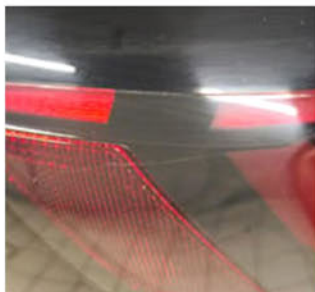
**3B.2 - Bakljus VB HB**  
Mindre repor :: Normalt slitage

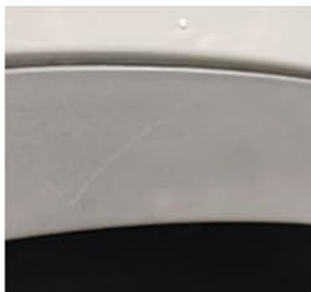
| 7.4.9 Bakskärm höger | Kostnad |
| Repa skärmbreddare :: Bakskärm repa normalt slitage | 0 kr |

**7.4.9 - Bakskärm höger**  
Repa skärmbreddare :: Bakskärm  
repa normalt slitage

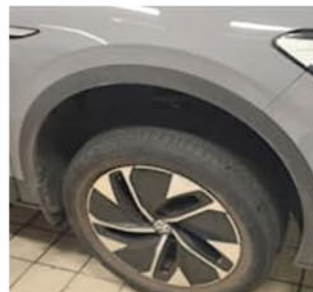
| 9.1 Rekonditioneringsbehov | 0 kr |
| Tvätta :: Normalt slitage | |

**9.1 - Rekonditioneringsbehov**  
Tvätta :: Normalt slitage
