# Inspection Protocol

## VW ID.5 PRO PERFORMANCE

| License plate | WJK81E | Inspected by | P.S. |

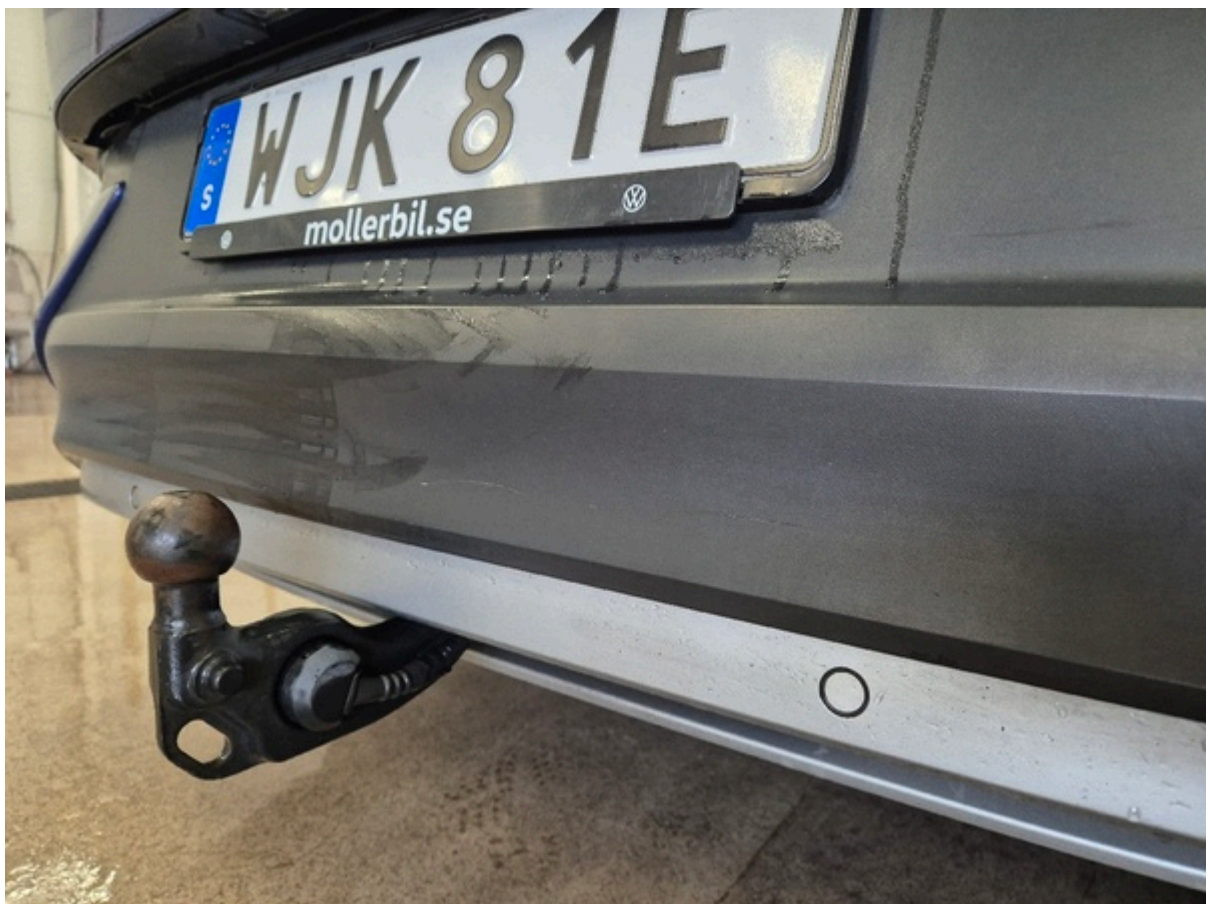
| Location | Damage | Comments | Costs excluding VAT |
|---|---|---|---|
| Bumper, Rear | Cargo scratches | | 150 € |

Stötfångare Bak Lastrepör 2 000 kr
